# 1FにおけるLCO適正化の検討状況について（案）

2021年4月7日

東京電力ホールディングス株式会社

# 1号機 P C V水位低下計画について（案）

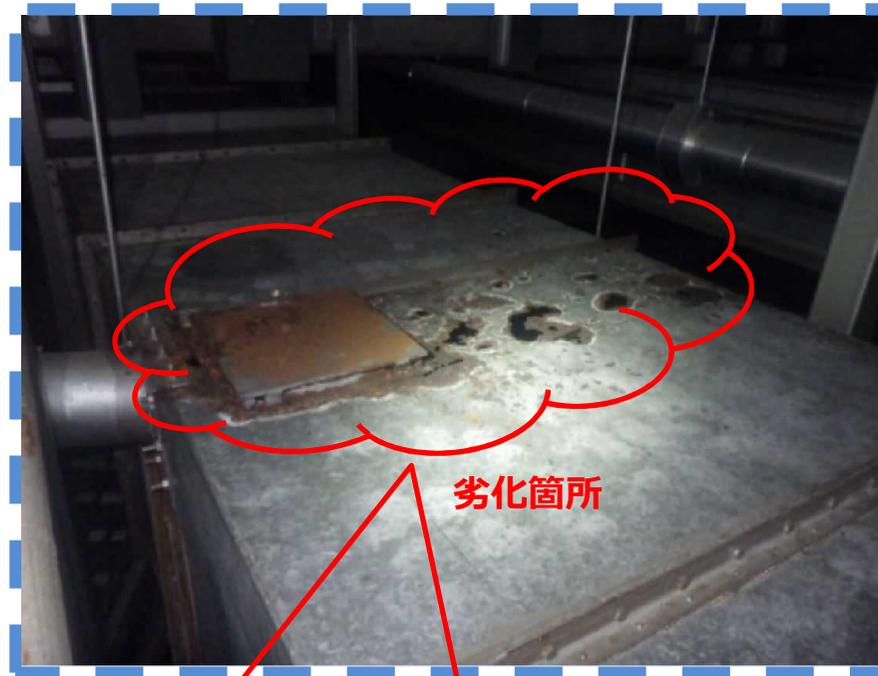
- 原子炉キャビティ差圧調整ラインに設置される弁は開いており、排気ダクトへの直線上の部分が劣化している（その他の箇所には大きな劣化は見られない）。
- また、ダクト下部に高線量箇所が存在し、ダクト下部の（4m下の）床面付近にも高線量箇所を確認。

事故時にウェル内からダクトへ、水酸化セシウムを含んだ蒸気が流入したものと推測。亜鉛メッキが高温蒸気を受けた影響やダクトのアルカリ腐食等が考えられる。

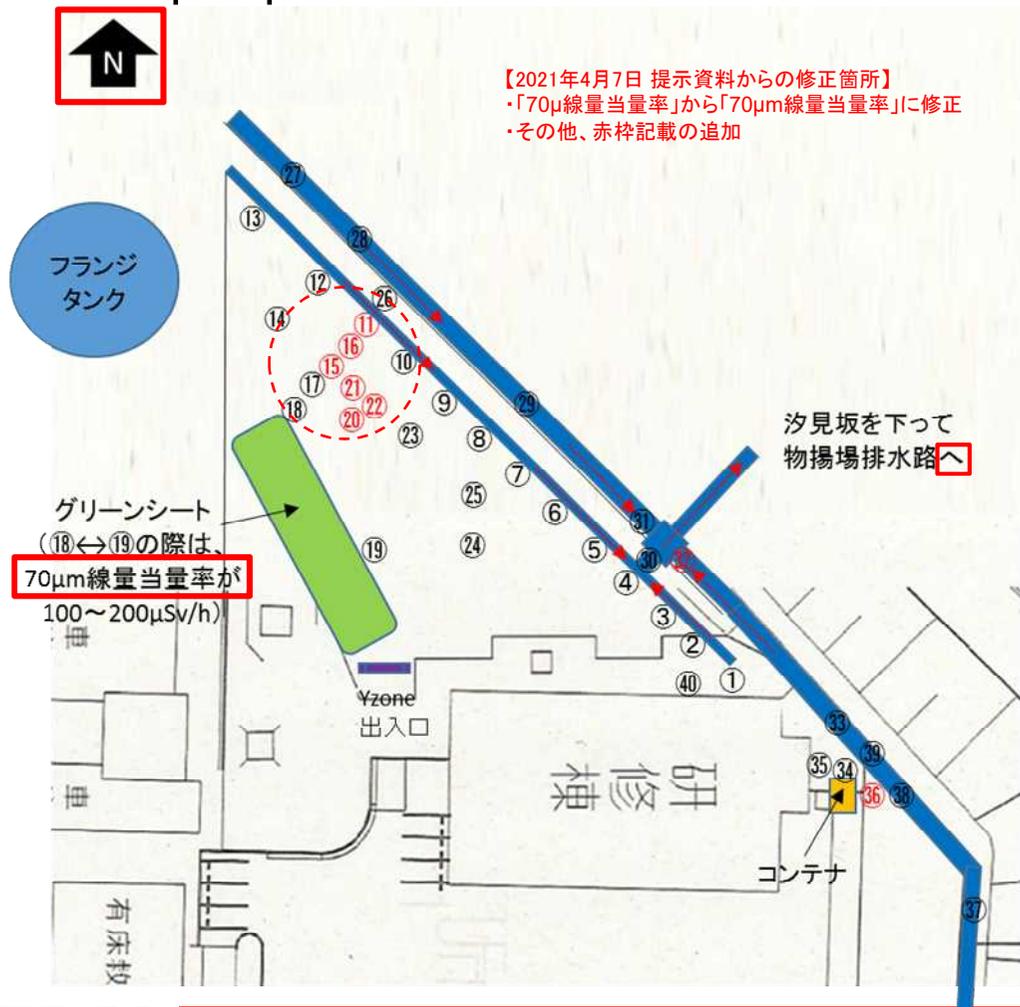
地表面線量当量率 ( $\mu$ Sv/h)

- ✓ 物揚場排水路上流側周辺エリアにおける排水溝等の汚染サーベイを実施 (3月22日実施)
- ✓ 1cm線量当量率 ( $\gamma$ ) に比べて70 $\mu$ m線量当量率 ( $\beta + \gamma$ ) が有意に高い箇所を特定

地点	1cm線量当量率	70 $\mu$ m線量当量率	地表面
①	25	40	鉄板
②	20	120	コンクリ+土
③	20	30	コンクリ+土
④	15	100	コンクリ+土
⑤	20	50	コンクリ+土
⑥	40	150	草
⑦	10	70	木
⑧	10	35	コンクリ
⑨	10	350	コンクリ+土
⑩	10	250	コンクリ+土
⑪	10	1500	コンクリ+土
⑫	10	30	コンクリ
⑬	10	60	コンクリ
⑭	10	45	草
⑮	15	5000	コンクリ+土
⑯	10	1500	コンクリ+土
⑰	15	20	コンクリ
⑱	60	70	シート際
⑲	60	400	マンホール蓋
⑳	15	3000	コンクリ+土
㉑	18	1500	コンクリ+土
㉒	22	4500	コンクリ+土
㉓	20	1200	コンクリ+土
㉔	25	200	コンクリ
㉕	15	240	コンクリ
㉖	-	300	細い側溝内
㉗	-	100	側溝内
㉘	-	120	側溝内
㉙	-	100	側溝内
㉚	-	200	側溝内
㉛	-	120	側溝内
㉜	-	1000	側溝内
㉝	-	250	側溝内
㉞	-	300	コンテナ際
㉟	-	700	側溝内
㊱	-	2000	コンテナ際
㊲	-	85	側溝内
㊳	-	180	側溝内
㊴	-	250	側溝内
㊵	-	200	黒い囲いの下

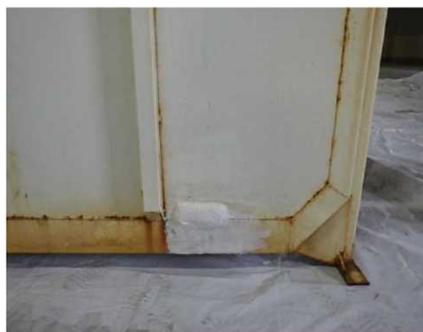
図1. 腐食箇所の補修箇所

- 現在、一部に腐食が著しい箇所が確認され、移送後に腐食促進防止のため補修したコンテナ1基の内部調査を実施中
- 現時点までに確認された事項は以下の通り
  - ✓ 当該コンテナには、吸着材、布や紙のウエス、ゴムマット、養生シート、樹脂製配管等がビニール袋で小分けされた状態で収納されており、現時点でビニール袋に穴等の損傷は確認されず
  - ✓ 吸着材については、水分を含んだ状態であり、70 $\mu$ m線量当量率（ガンマ+ベータ）最大で15mSv/h、1cm線量当量率（ガンマ）最大で0.2mSv/hが確認される
  - ✓ コンテナ内部の底面の一部を確認したところ、底面に錆が確認された他、湿っている状態
- 一時保管エリアに保管しているコンテナについては定期的なパトロールにより、適宜外観点検を実施しているが、今回の事案を踏まえ、速やかに点検計画を作成し、準備が整い次第、調査を実施予定

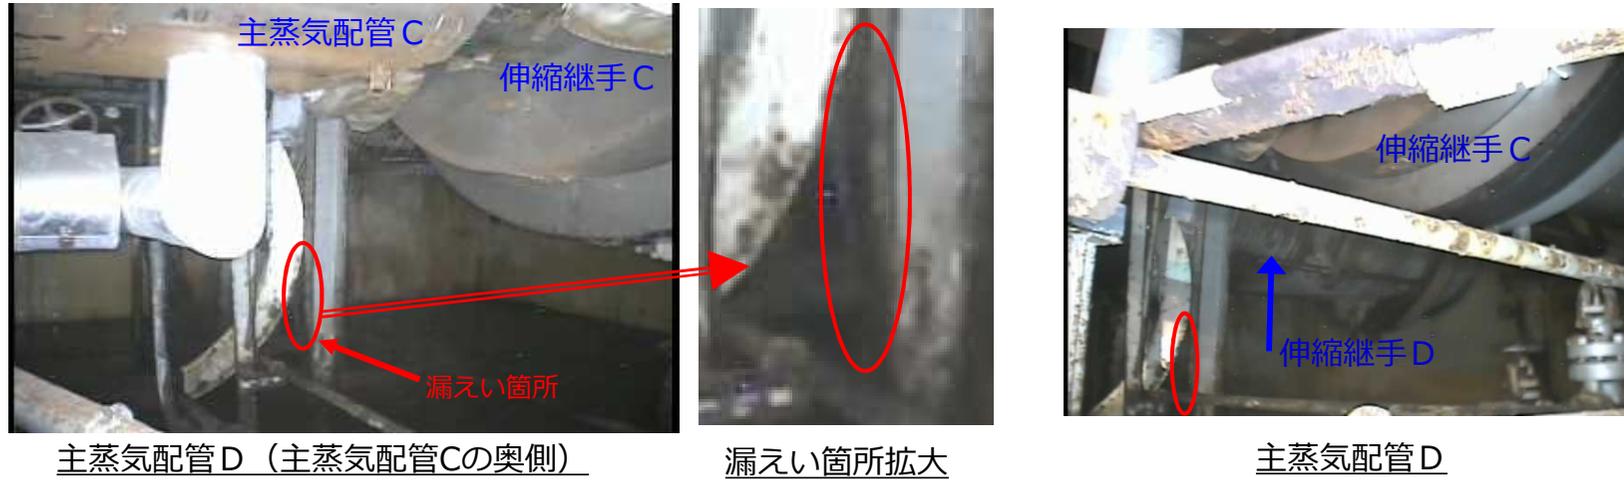
【2014年5月15日の調査結果】

主蒸気配管D伸縮継手周辺について、前回（2014年5月15日）に確認された漏えいは、今回（4月5,6日）の調査では確認されなかった。
