# 原子力規制庁と協働で実施した 2号機オペレーティングフロア調査結果について

2021年5月28日

東京電力ホールディングス株式会社

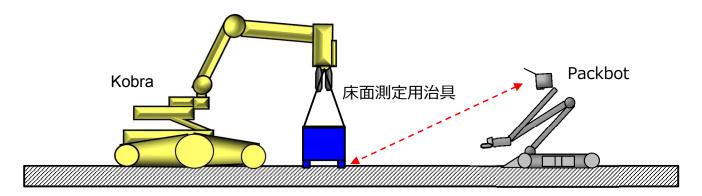
測定用治具写真

- ▶ ポータブル線量計を測定用治具に設置し, Kobraにて測定点に運搬
- 着床させ,4分間の測定を実施(待機)
- 測定治具の着床状態をPackbotのカメラで確認

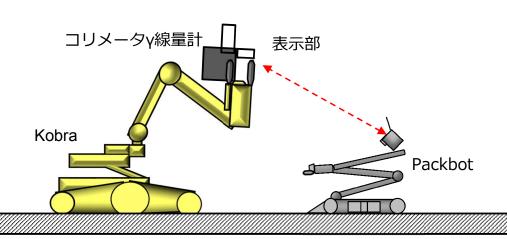
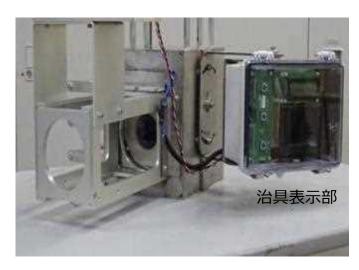
コリメータγ線量計写真

- > コリメータγ線量計を天井に向け1分間測定(待機)
- ▶ Packbotのカメラで表示部を確認し、測定値を記録

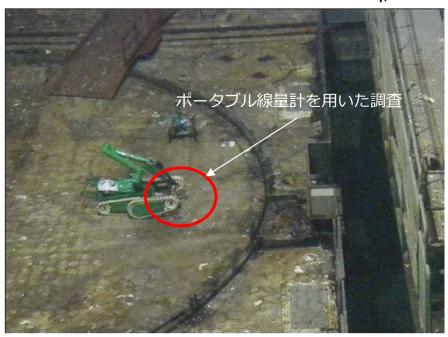
測定点⑩における床面測定状況

- オペフロ内床面(東側, 西側, シールドプラグ上)の表面汚染密度は, ほぼ同様 であることを確認。2021年3月に実施したオペフロ空間線量率測定結果のシー ルドプラグ上部における空間線量率が,他の領域より高かった原因は散乱線※ の影響と評価。※:3層のシールドプラグの隙間及び下部に蓄積されているセシウムの影響
- 天井面の汚染が一様に存在した場合の床面高さ1mの位置における天井面から の線量寄与は、0.9mSv/h程度※であると評価。※測定値を基に高エネ研にて評価

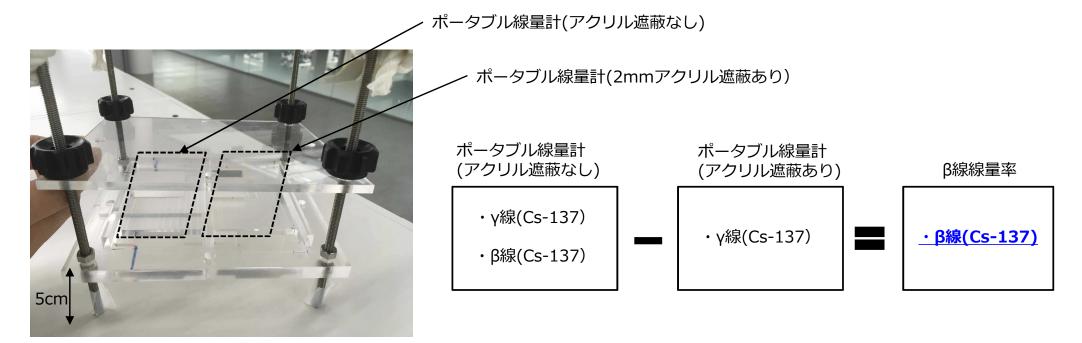
- アクリル遮蔽がないポータブル線量計は, γ線, β線を測定するが, 2mmのアクリル遮蔽があるポータブル線量計は, Cs-137のβ線(最大0.514MeV)が遮蔽される。
- アクリル遮蔽がないポータブル線量計と2mmのアクリル遮蔽があるポータブル線量計の 差分により、Cs-137のβ線線量率を算出する。
- Cs-137のβ線線量率に応じたCs-137の表面汚染密度の関係は、校正線源を用いて事前に 取得しておくことにより、Cs-137の表面汚染密度を算出する。

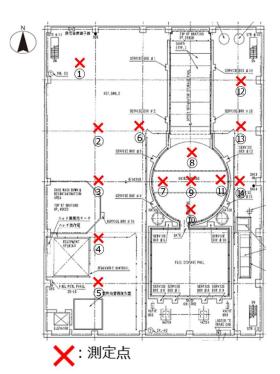
【測定日】4/14 【測定器】ポータブル線量計 【測定高さ】床面より5cm オペフロ内床面(西側,東側,シールドプラグ上)の表面汚染密度は、ほぼ同様であることを確認した。このことから、シールドプラグ上部の線量率が他の領域より高い原因は、散乱線(3層のシールドプラグの隙間及び下部に蓄積されているセシウム)の影響と評価出来る。

※1 黄色ハッチング箇所のみを有効とした。 1cm線量当量率のアクリル遮蔽ありとアクリル遮蔽なしで、差が10%以上ある測定点については、線量計の近くに局所的な高濃度汚染が存在している可能性があるため評価対象外とした。

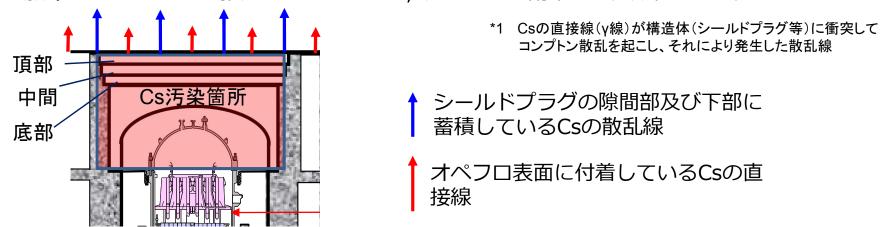
散乱線の寄与が大きい場合のオペフロγ線線量率イメージ

- これまでのオペフロ調査でシールドプラグ上部のγ線線量率が他の領域より高いことが分かっており、オペフロ面により多くの汚染が付着していれば他の領域よりもオペフロ面に付着したCsの直接線が高いと考えられる。
- 床面調査により、オペフロ面でほぼ同じ表面汚染密度であることが確認できた。
- シールドプラグ上部のγ線線量率が他の領域より高い原因は、散乱線<sup>※1</sup> (3層のシールドプラグの隙間部及び下部に大量に蓄積されているCs)の寄与が大きいと判断できる。
- シールドプラグ上の線源は、オペフロ表面に残っているというよりも、散乱線の大きくなるような領域(表面ではない場所)に線源があると推定されることから、遮蔽による効果は十分期待できる見込みである。

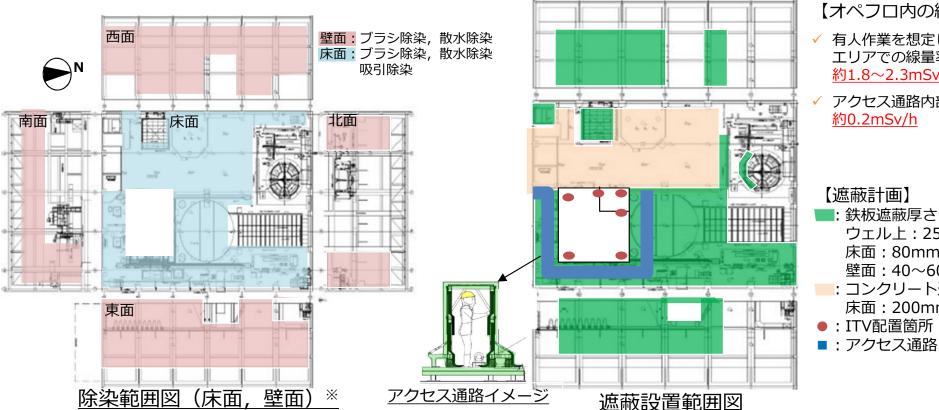
### 【オペフロ内の線量評価】

- ✓ 有人作業を想定している エリアでの線量率の評価結果 約1.8~2.3mSv/h
- アクセス通路内部の評価結果

ウェルト: 250mm

床面:80mm

壁面: 40~60mm

床面: 200mm

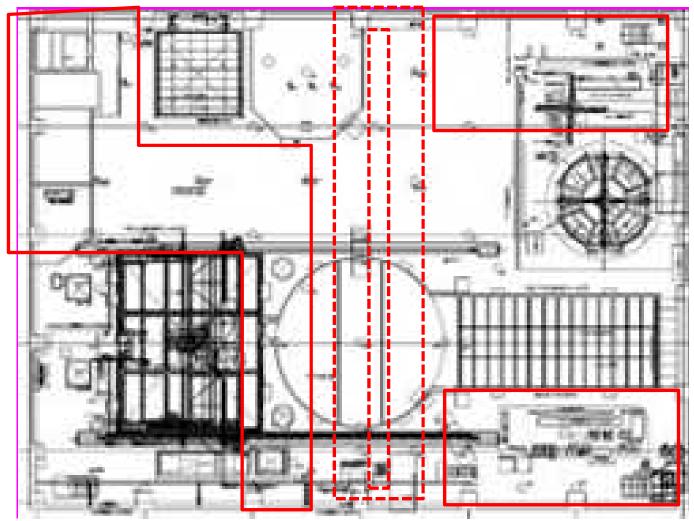
天井面の除染範囲図

■ 高所作業台車を使用し、アクセス可能な範囲で高所壁面、天井、天井クレーン (底面、側面)の除染を計画している。

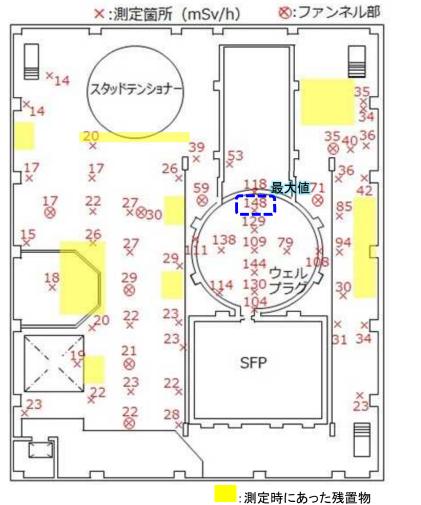
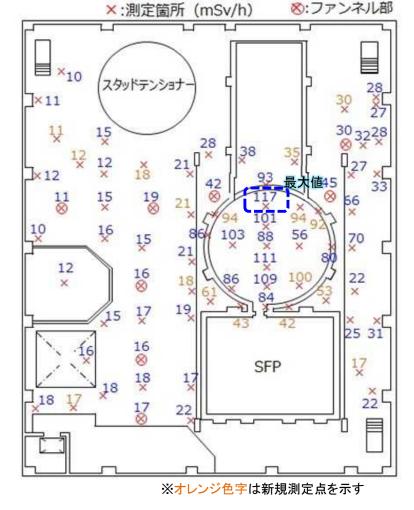
2021年2月~3月測定結果

- 前回の空間線量率測定結果と比較し、全体で2割程度の線量低減を確認。
  - 線量低減要因(推定)
    - ✓ 残置物移動・片付けによる線量低減:1割程度
    - ✓ 自然減衰(2018年度⇒2020年度の約2年間分): 1割程度
