浜岡原子力発電所
基準津波の策定のうち
歴史記録及び津波堆積物に関する調査について
(補足説明資料)

2021年6月4日

津波堆積物に関する現地調査のボーリングコア

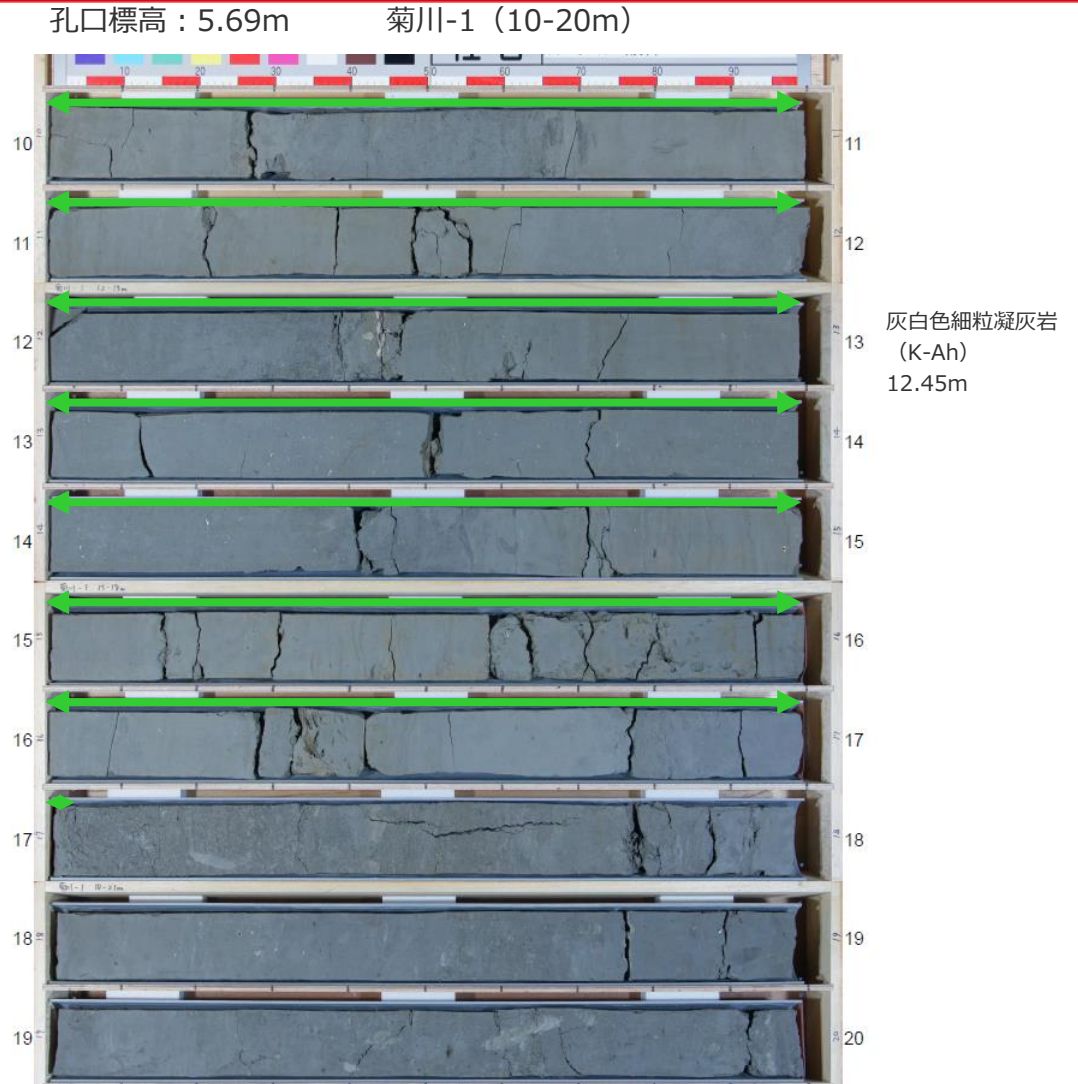
菊川流域：菊川-1 ボーリングコア(1/2)

イベント堆積物 1 (砂)

・1.60-1.92m 中粒砂 砂と泥が混在する

イベント堆積物 2 (砂)

・2.30-2.52m 泥、砂、礫が混在 (引き波)

・2.52-3.28m 砂層中に腐植質シルトの薄層を挟む (マッドドレープ) 削り込みあり (押し波)

イベント堆積物 3 (シルト (内湾))

・4.22-4.46m 腐植質シルトを不規則に挟む 上部脱色 (引き波)

・4.46-4.97m 砂混入 腐植シルトの偽礫を含む

Br孔	地層 No.	上端 標高	下端 標高	上端 深度	下端 深度	コア写真	柱状図記事	評価
菊川1	K1-①	4.09	3.77	1.60	1.92		1.60-1.92 砂 中粒砂 砂と泥が混在する	泥質堆積物中に砂や腐植層の偽礫を含み、基底面の境界に凹凸が見られ、K4-①から連続的に分布していることを否定できず、含まれている砂が海起源であることを否定できないことからイベント堆積物と評価した。
	K1-②	3.39	2.41	2.30	3.28		2.30-3.28 砂 細粒砂～中粒砂 2.30-2.52 泥, 砂, 礫が混在 2.52-3.28 砂層中に腐植質シルトの薄層を挟む (マッドレープ)、削り込みあり	泥質堆積物中に砂や泥の偽礫を含み、基底面に削り込みが見られ、K4-②から連続的に分布していることを否定できず、含まれている砂が海起源であることを否定できないことから、イベント堆積物と評価した。
	K1-③	1.47	0.72	4.22	4.97		3.88-17.01 シルト (内湾) 保存の悪い貝化石多数含む 4.22-4.46 腐植質シルトを不規則に挟む 上部脱色 4.46-4.97 砂混入 腐植シルトの偽礫を含む	泥質堆積物中に砂や腐植層の偽礫を含み、押し波・引き波を示す堆積構造が見られ、K4-③から連続的に分布していることを否定できず、含まれている砂が海起源であることを否定できないことから、イベント堆積物と評価した。
菊川2	K2-①	1.90	0.99	4.08	4.99		4.08-4.99 砂・シルトの互層 4.08-4.34 腐植層と砂質シルトの互層 泥の偽礫を含む 4.34-4.68 混在層 4.68-4.99 砂→マッドレープ→攪拌 削り込みあり	泥質堆積物中に砂や泥の偽礫を含み、基底面に削り込みが見られ、K1-③から連続的に分布していることを否定できず、含まれる砂が海起源であることを否定できないことから、イベント堆積物と評価した。

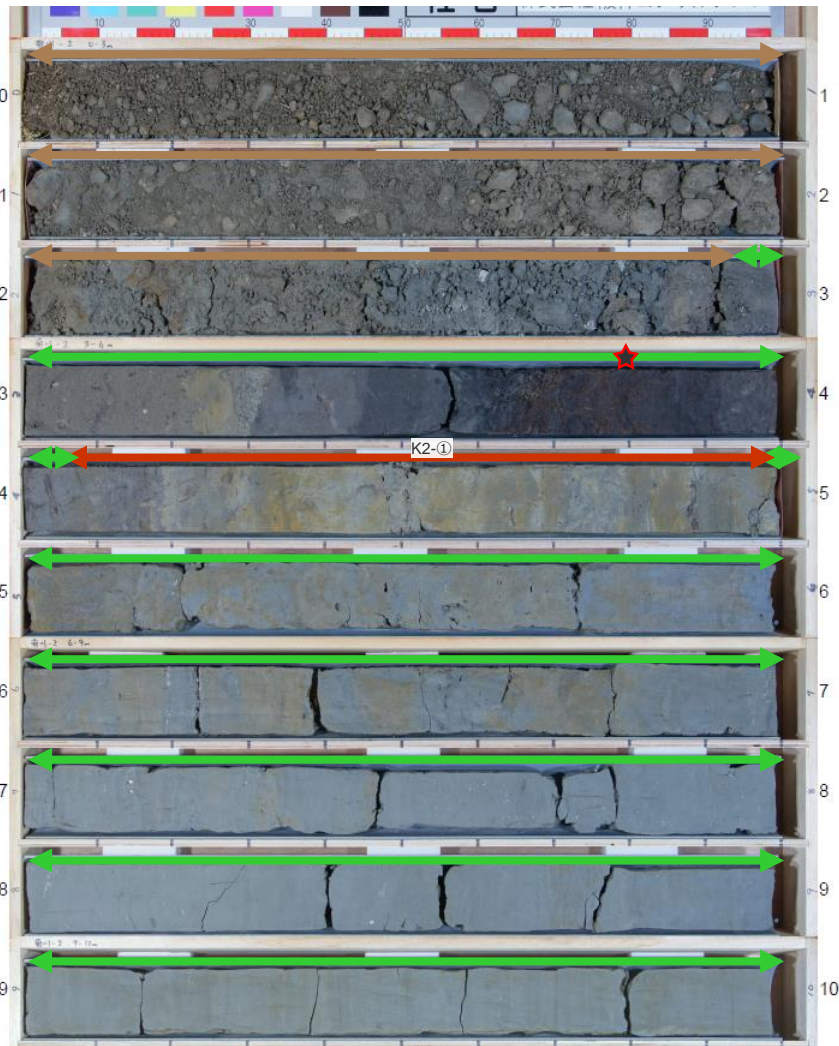
孔口標高：5.98m 菊川-2 (0-10m)

イベント堆積物 1 (砂とシルトの互層)

- ・4.08-4.34m 腐植層と砂質シルトの互層 泥の偽礫を含む (引き波)
- ・4.34-4.68m 混在層 (混濁)
- ・4.68-4.99m 砂→マッドドレープ→攪拌 削り込みあり (押し波)

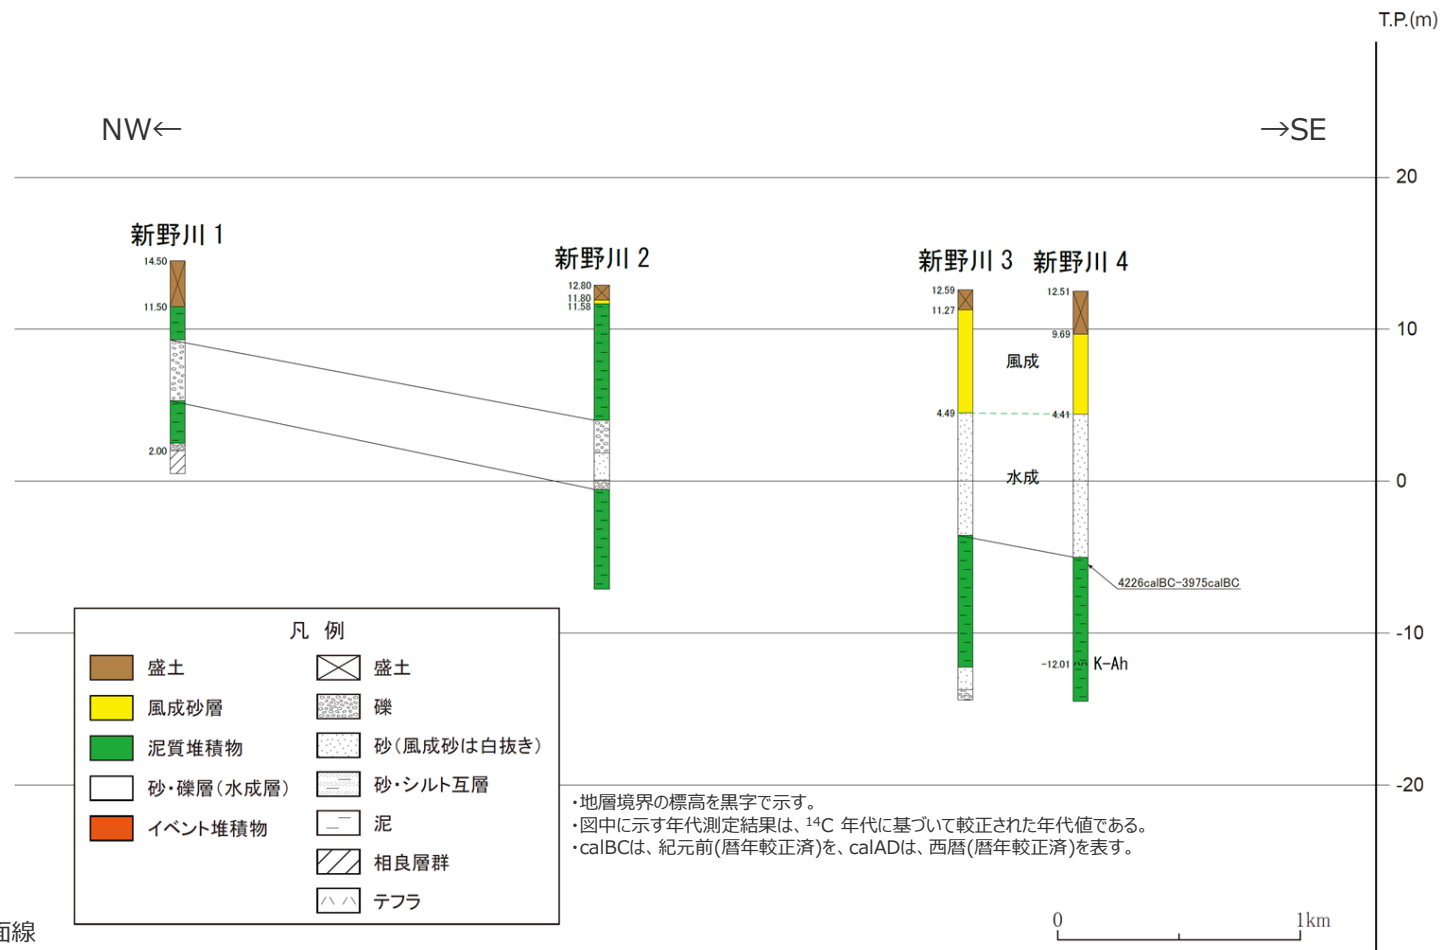
新野川流域：ボーリング調査地点および地質断面図

(断面図は、津波が浸入したと考えられる旧河口に近い南東側から北西側へ向かってボーリング柱状図を並べて作成)

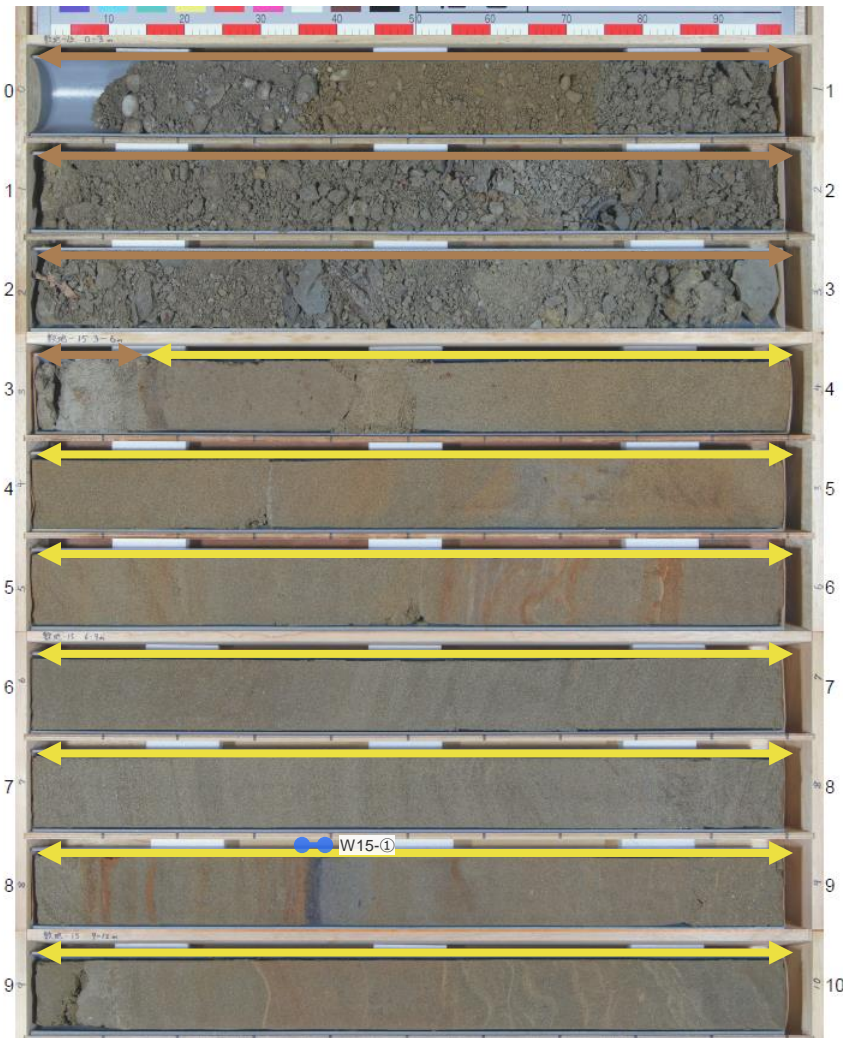
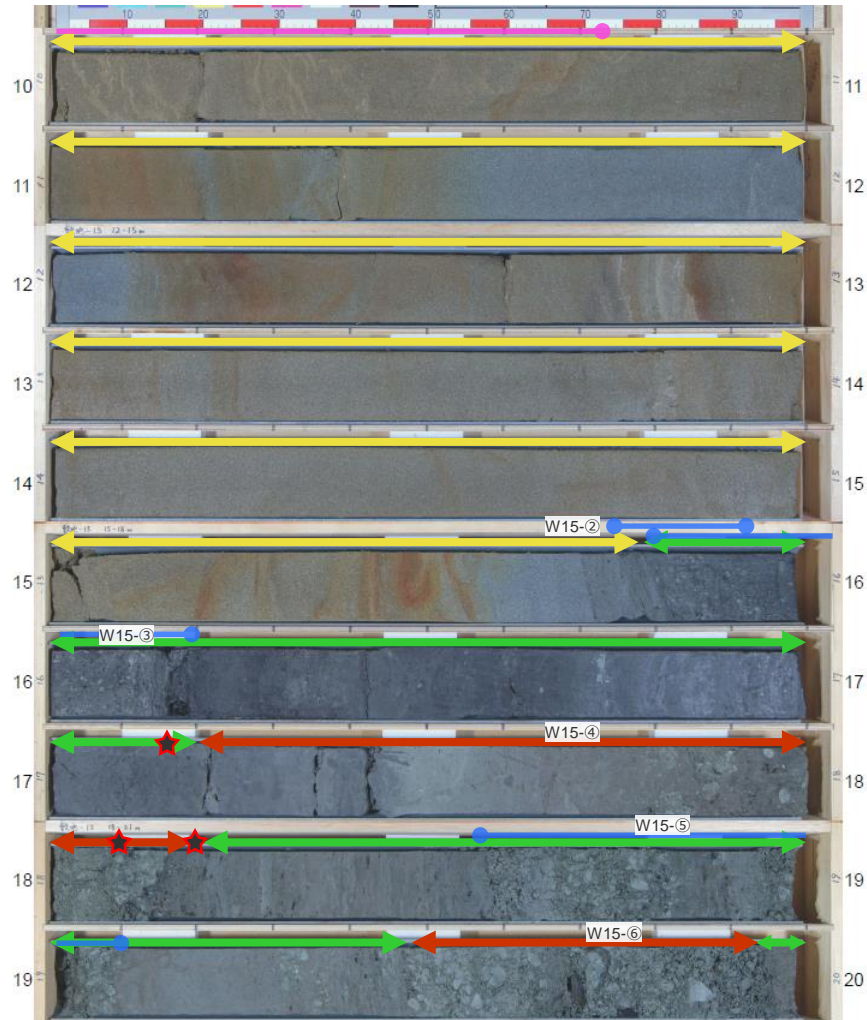
敷地西側：敷地-15 ボーリングコア（1 / 2）

イベント堆積物 1 (シルト)

- ・17.20-17.47m 腐植質シルトの偽礫を含む 削り込みあり (引き波)
- ・17.47-17.73m 腐植質シルトが不規則に入る (混濁)
- ・17.73-18.20m 砂質シルト 泥岩円礫を含む 礫径～3cm 程度 腐植質シルトの偽礫を含む 削り込みあり 下面不規則 (押し波)

イベント堆積物 2 (砂礫)

- ・19.49-19.97m 礫径～5cm 垂角～垂円 泥岩円礫、腐植質シルトの偽礫を含む

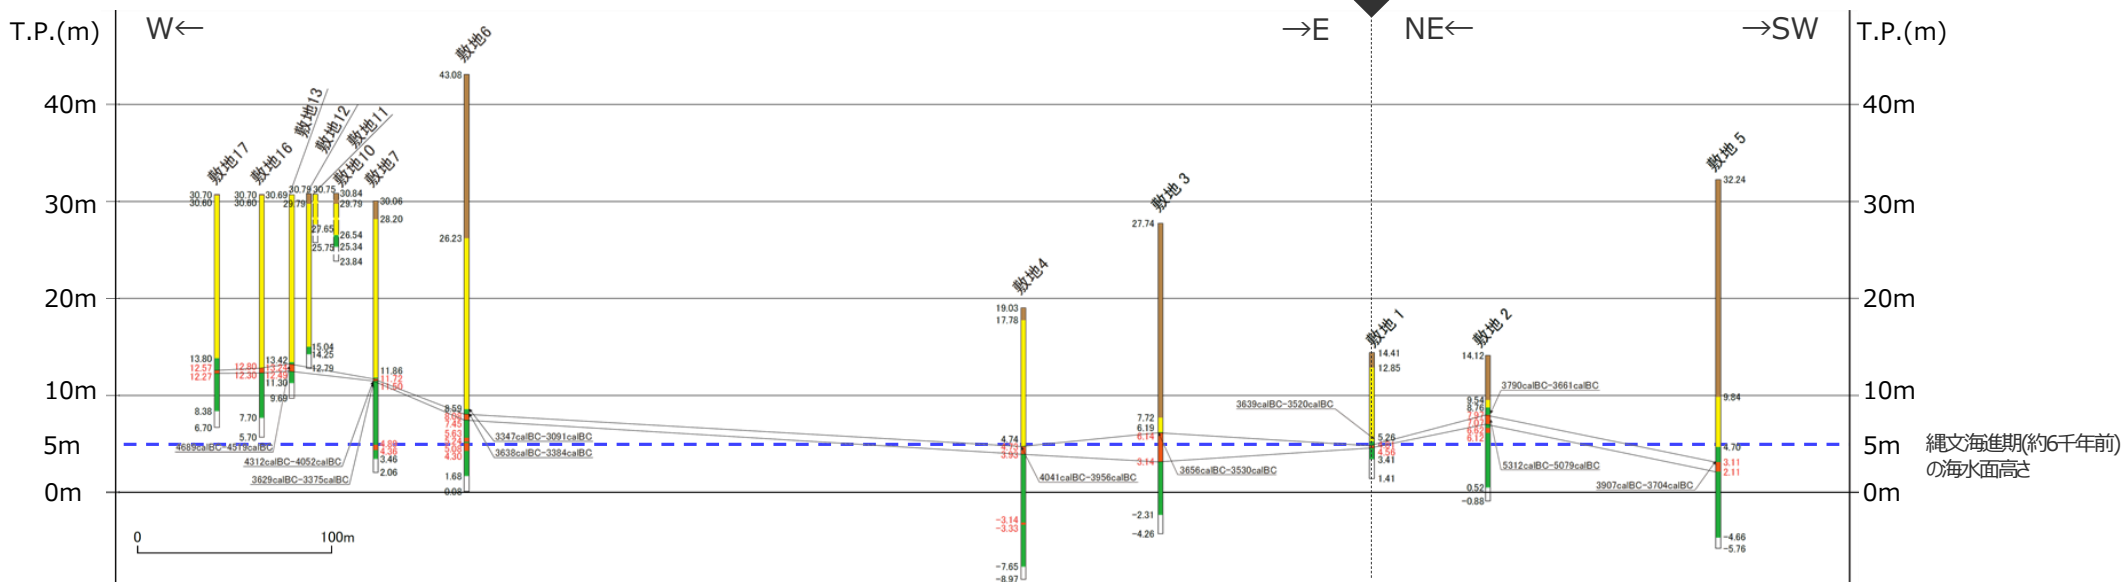
敷地東側：ボーリング調査地点および地質断面図

・地層境界の標高を黒字、イベント堆積物の標高を赤字で示す。
・図中に示す年代測定結果は、¹⁴C年代に基づいて較正された年代値である。
・calBCは、紀元前(暦年較正済)を、calADは、西暦(暦年較正済)を表す。

地層境界の標高を黒字、イベント堆積物の標高を赤字で示す。

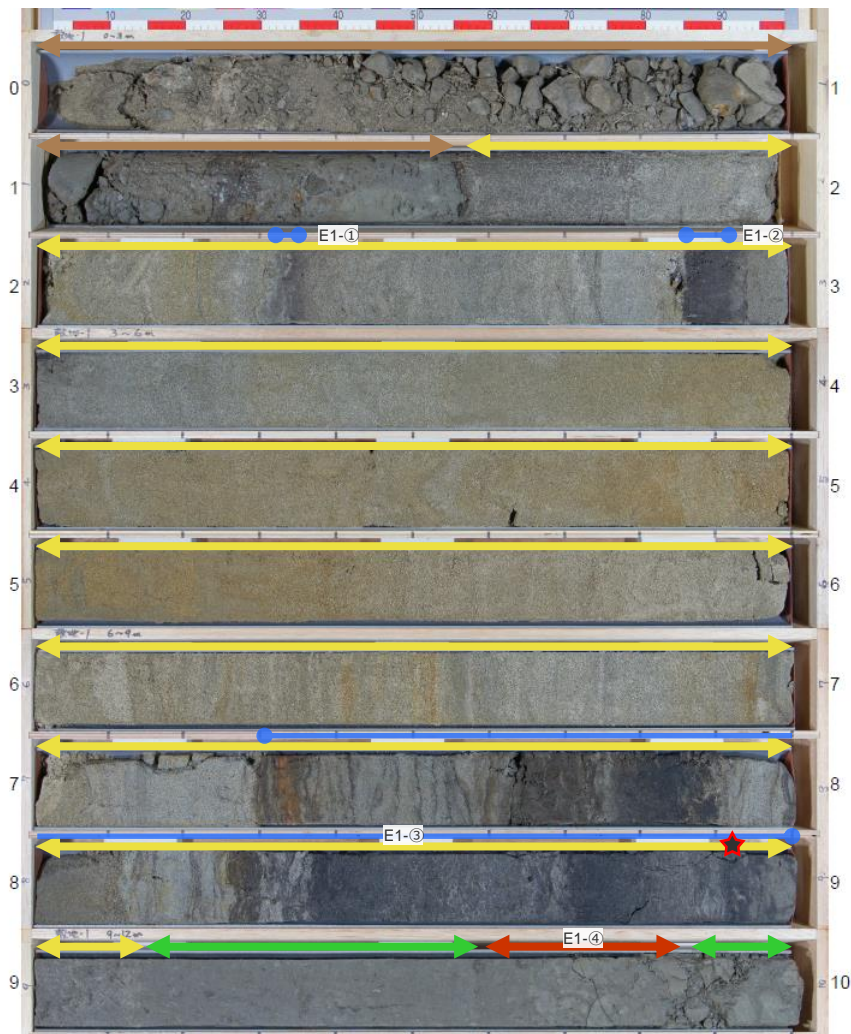
敷地-1 (0-10m)

イベント堆積物 1 (シルト (湖沼堆積物))
・9.60-9.85m 砂および泥の偽礫を含む

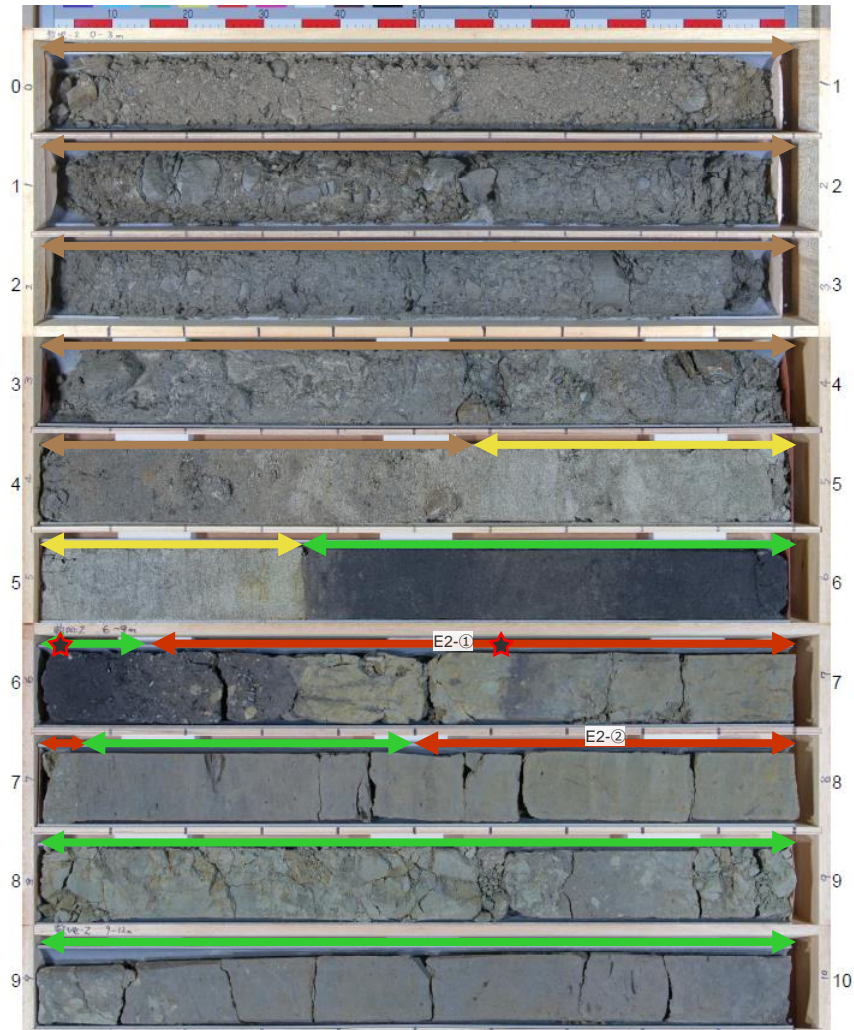
敷地-2 (0-10m)

- イベント堆積物 1 (腐植質シルト～シルト)
 ・6.15-6.35m : 腐植質シルト 泥岩礫や泥の偽礫がみられる (引き波)
 ・6.35-7.05m : シルト 腐植質シルトを不規則に挟む (混濁)
 イベント堆積物 2 (シルト (湖沼堆積物))
 ・7.50-8.00m : 砂層を挟み、腐植質シルトの偽礫を含む

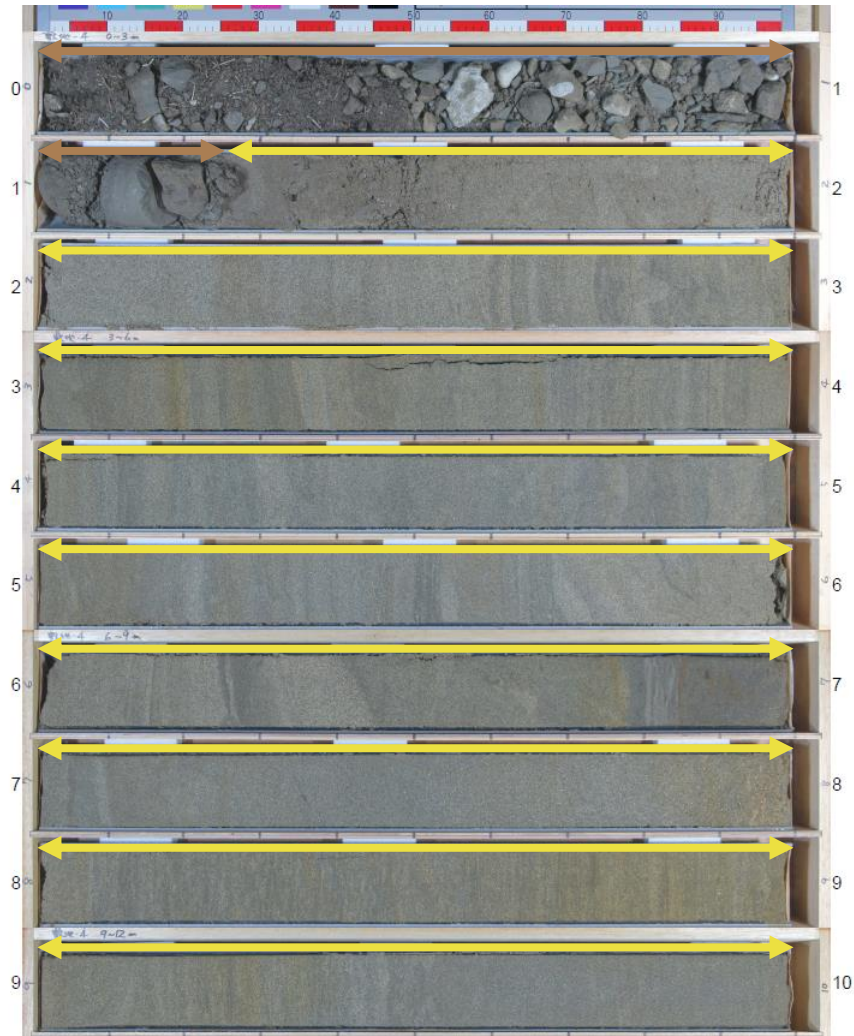
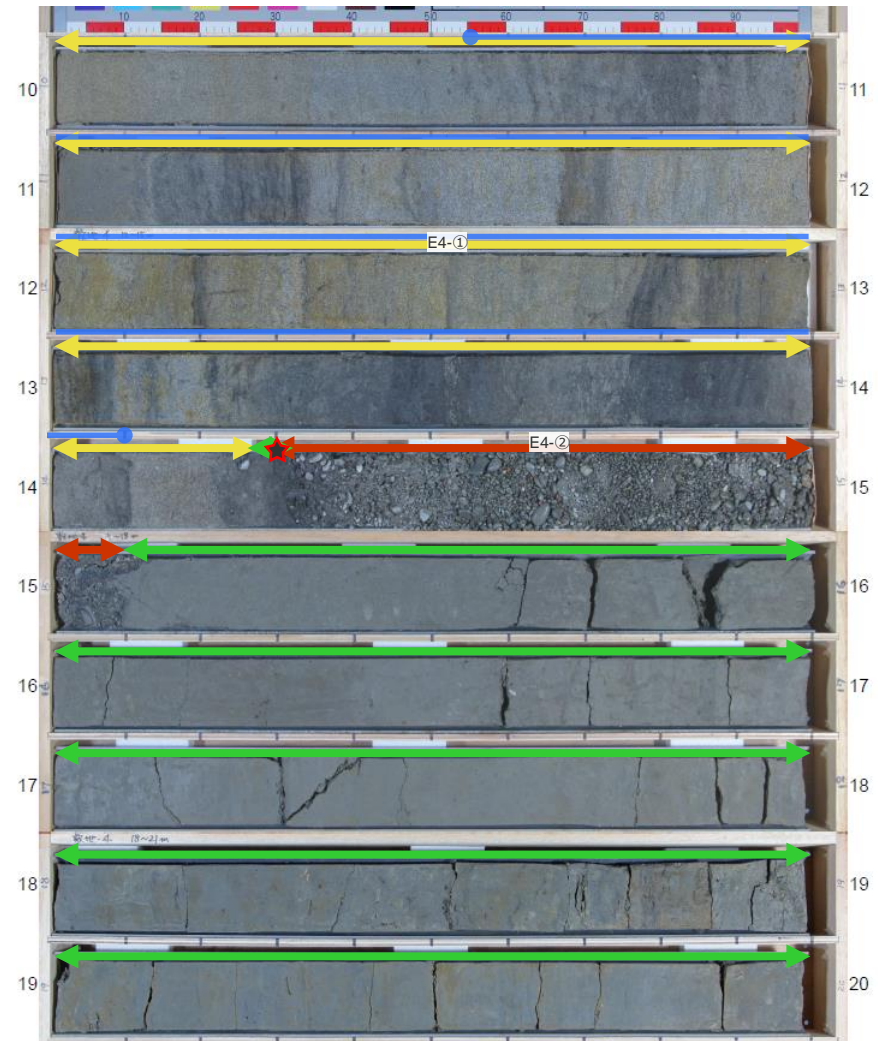
敷地東側：敷地-4 ボーリングコア（1 / 2）

イベント堆積物 1 (礫)

- ・14.30-14.42m 礫混じり腐植質シルト (引き波)
- ・14.42-14.70m 礫 (混濁) シルト質 礫は海成礫
- ・14.70-15.10m 礫 下部はシルト質 (押し波) 礫は海成礫 削り込み明瞭

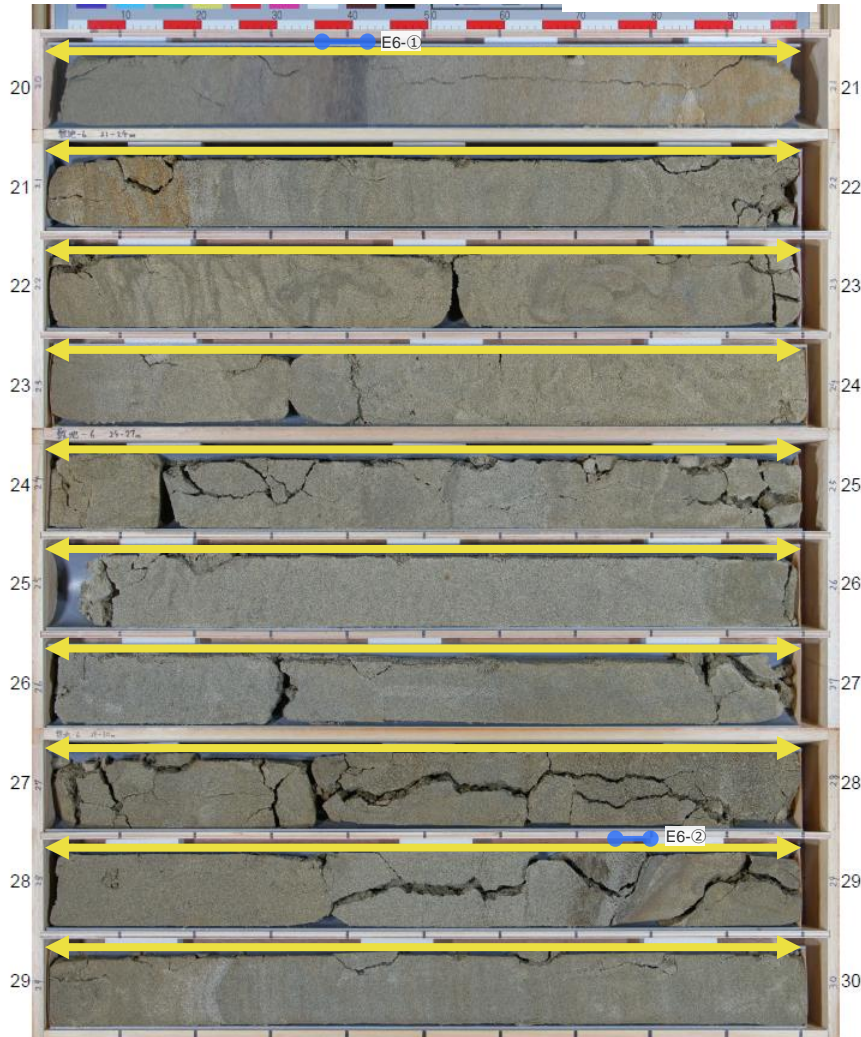
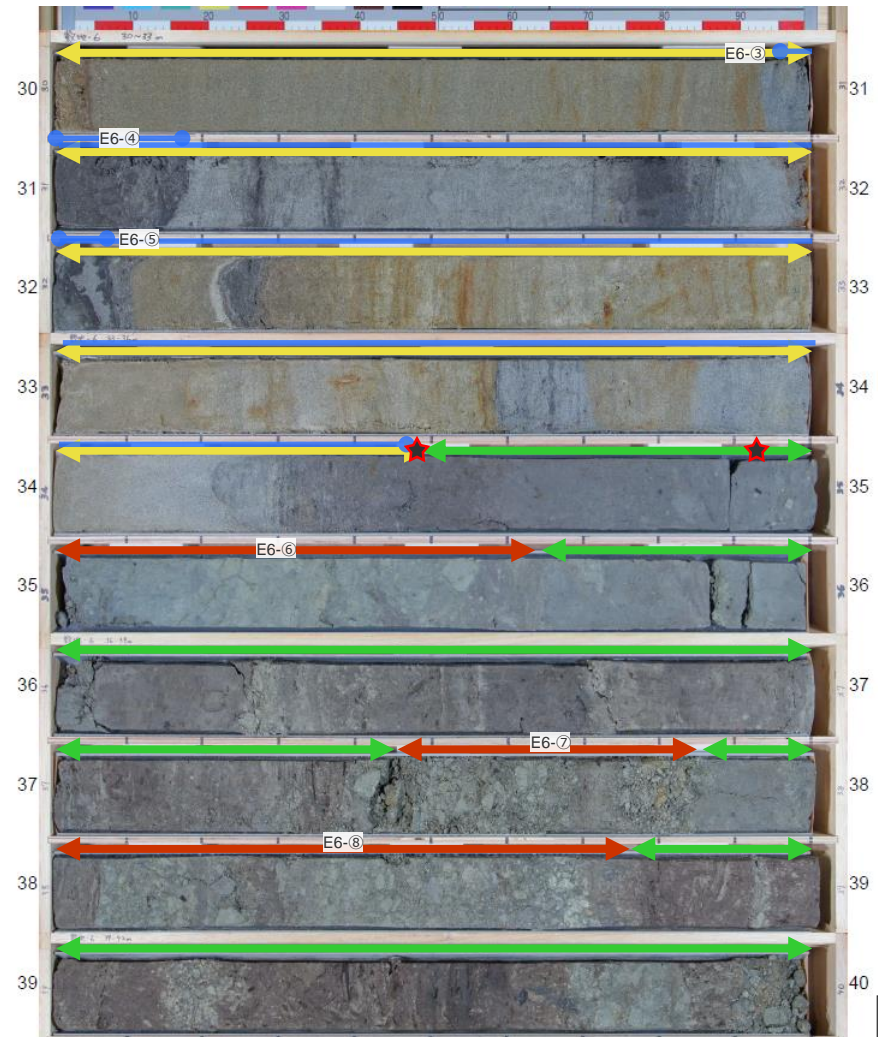
敷地東側：敷地-6 ボーリングコア（2 / 3）

イベント堆積物 1（シルト）

- ・35.00-35.10m 泥および腐植層の偽礫を含む 砂も混入している（引き波）
- ・35.10-35.55m 白色シルト（混濁）泥岩礫を含む 腐植質シルトを不規則に挟む
- ・35.55-35.63m 砂および腐植質シルト（押し波）

イベント堆積物 2（礫）

- ・37.45-37.84m 礫径～4cm 垂角～垂円 円礫を含む

イベント堆積物 3（礫）

- ・38.00-38.78m 礫径～5cm 垂角～垂円 円礫を含む 腐植層を不規則に挟む

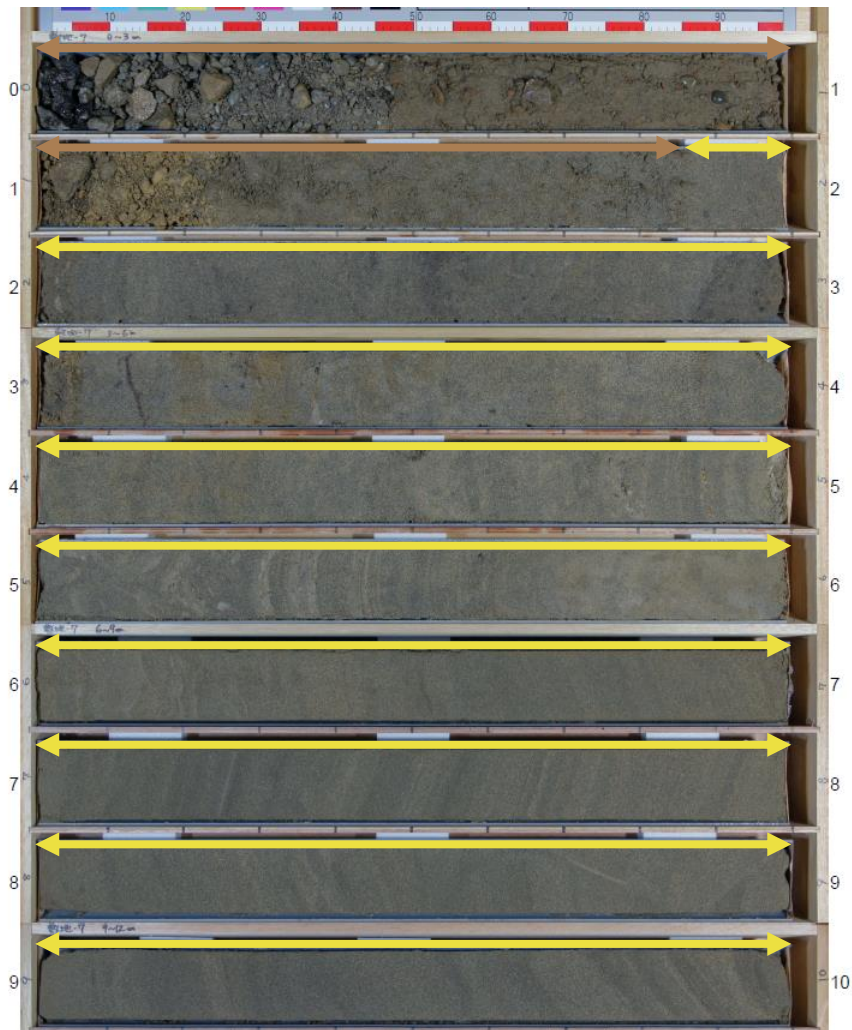
敷地東側：敷地-7 ボーリングコア（1 / 2）

イベント堆積物 1 (砂質シルト)
・18.34-18.56m 泥の偽礫を含む 礫径～5cm 程度 亜円～円 最下部に砂層を伴う

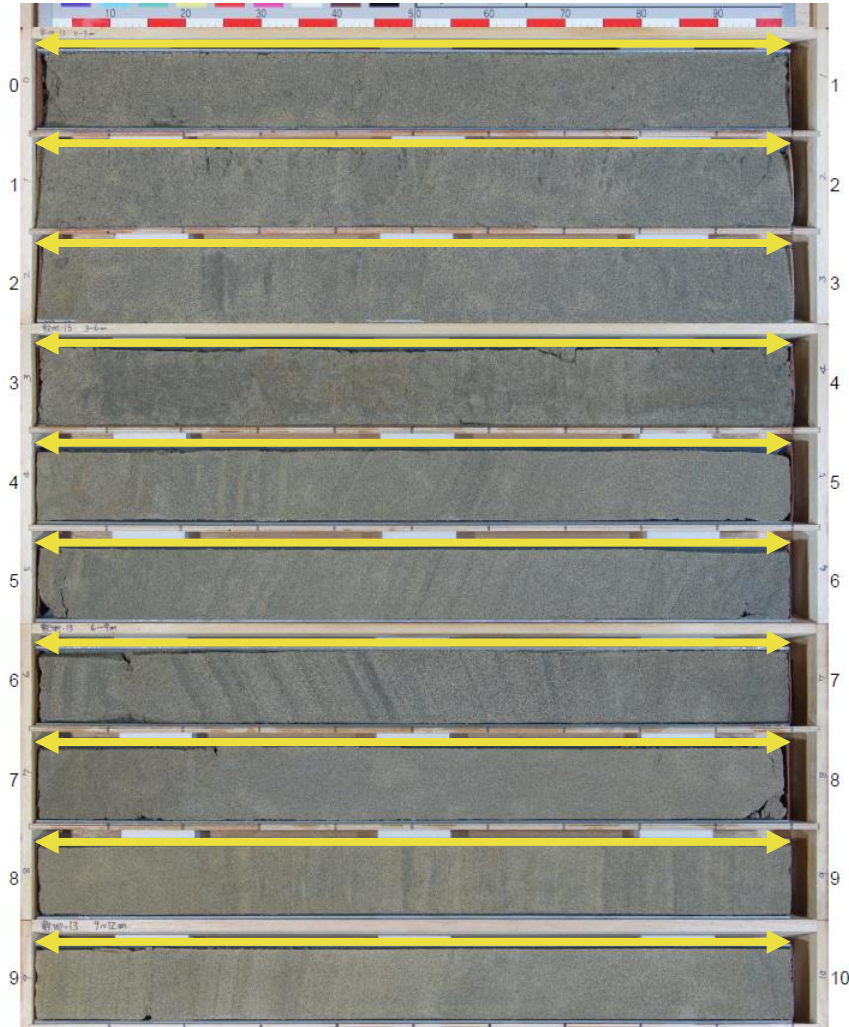
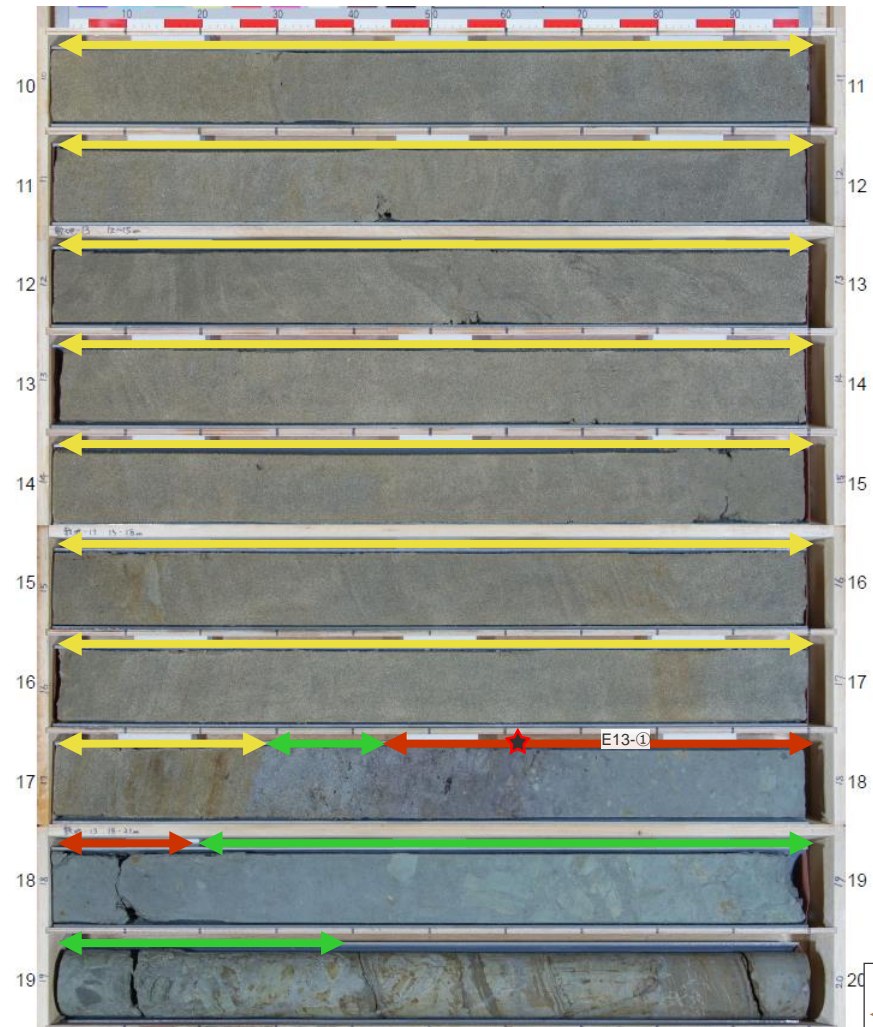
補足説明資料 1 津波堆積物に関する現地調査のボーリングコア 敷地東側：敷地-13 ボーリングコア

イベント堆積物 1 (シルト)
 ・17.45-17.60m 中粒砂、腐植質シルト混在 } (引き波)
 ・17.60-17.65m 腐植質シルト 泥の偽礫を含む
 ・17.65-18.20m シルト 泥、腐植層の偽礫を含む (混濁)

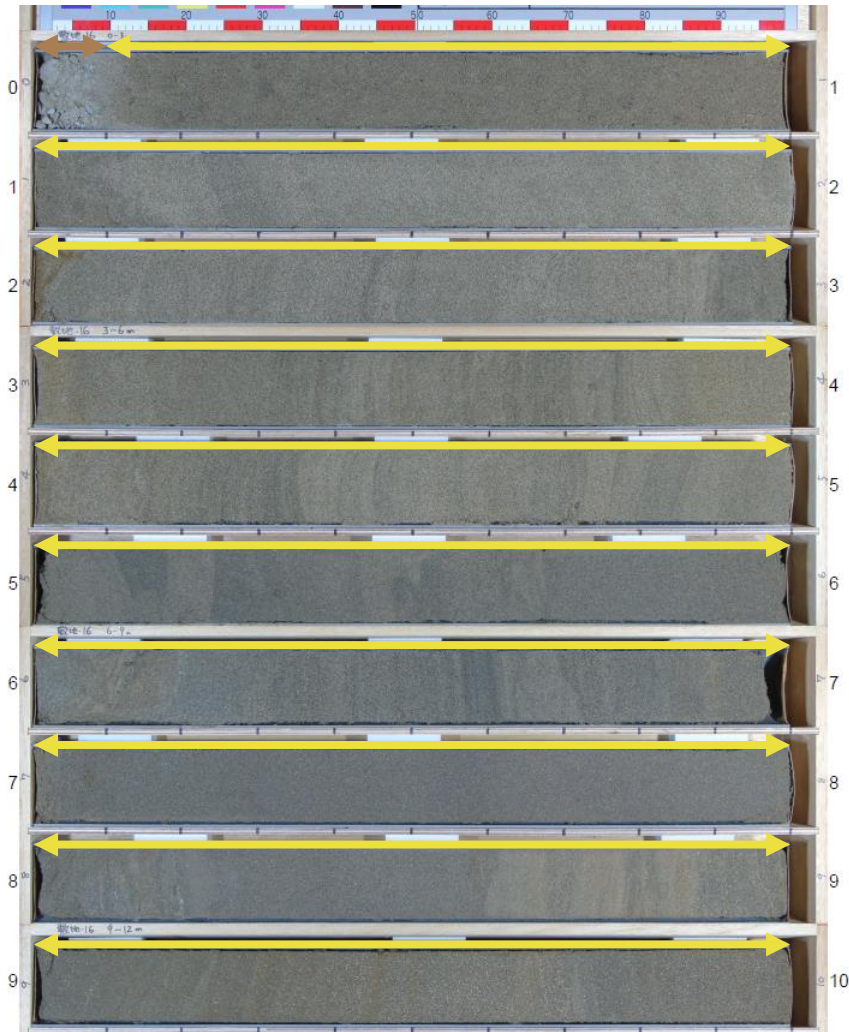
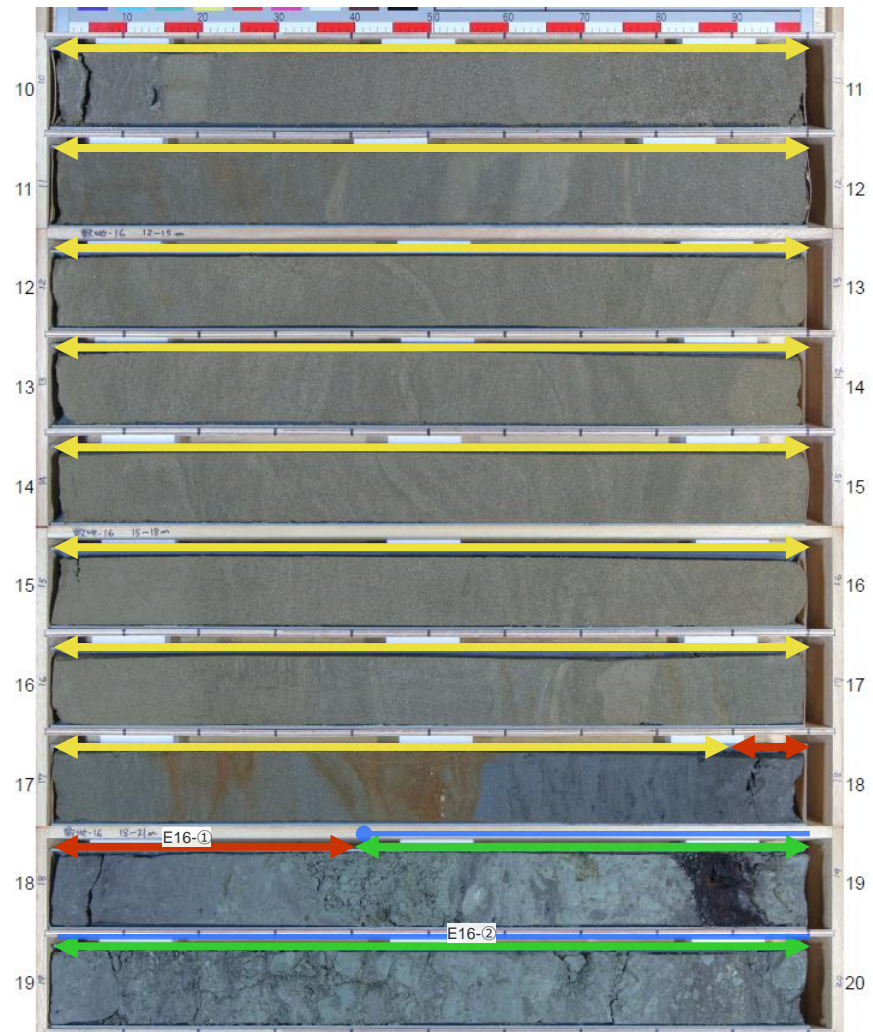
敷地東側：敷地-16 ボーリングコア（1 / 2）

イベント堆積物 1 (シルト)

- ・17.90-18.07m 腐植質シルト 砂混入 (引き波)
- ・18.07-18.30m 泥、腐植質シルトの偽礫を含む (混濁)
- ・18.30-18.40m 削り込み明瞭 砂の薄層を挟む (押し波)

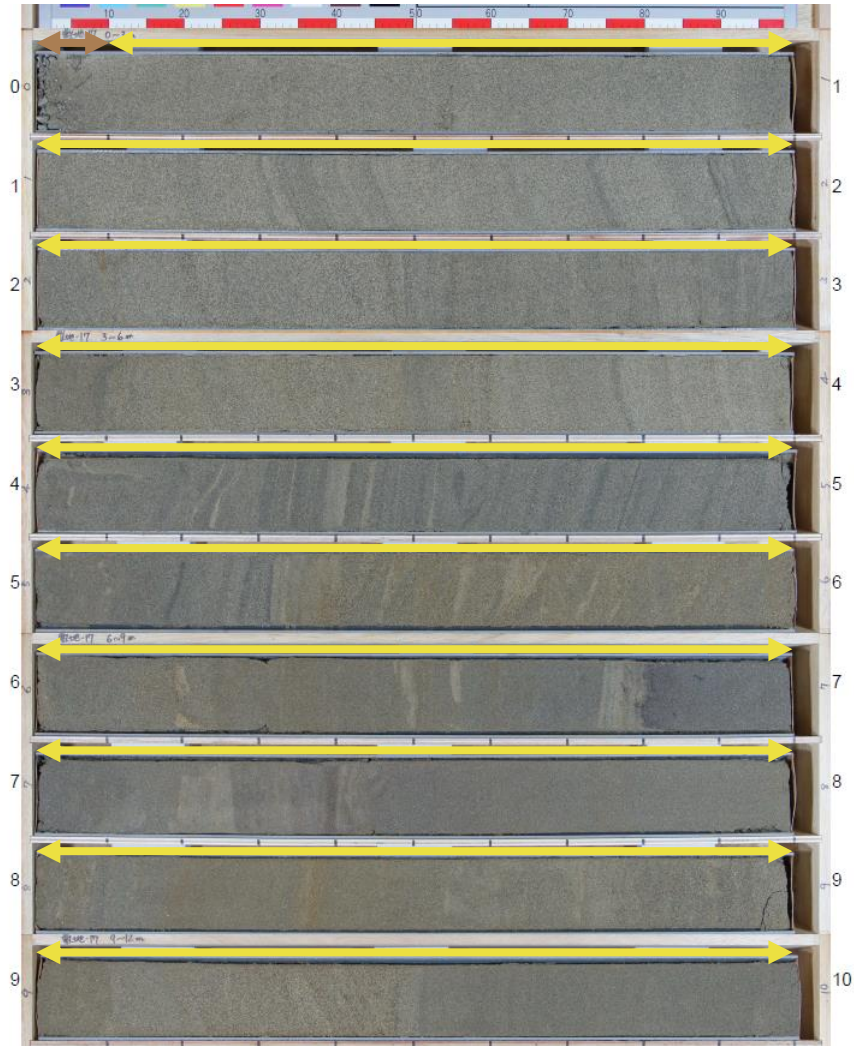
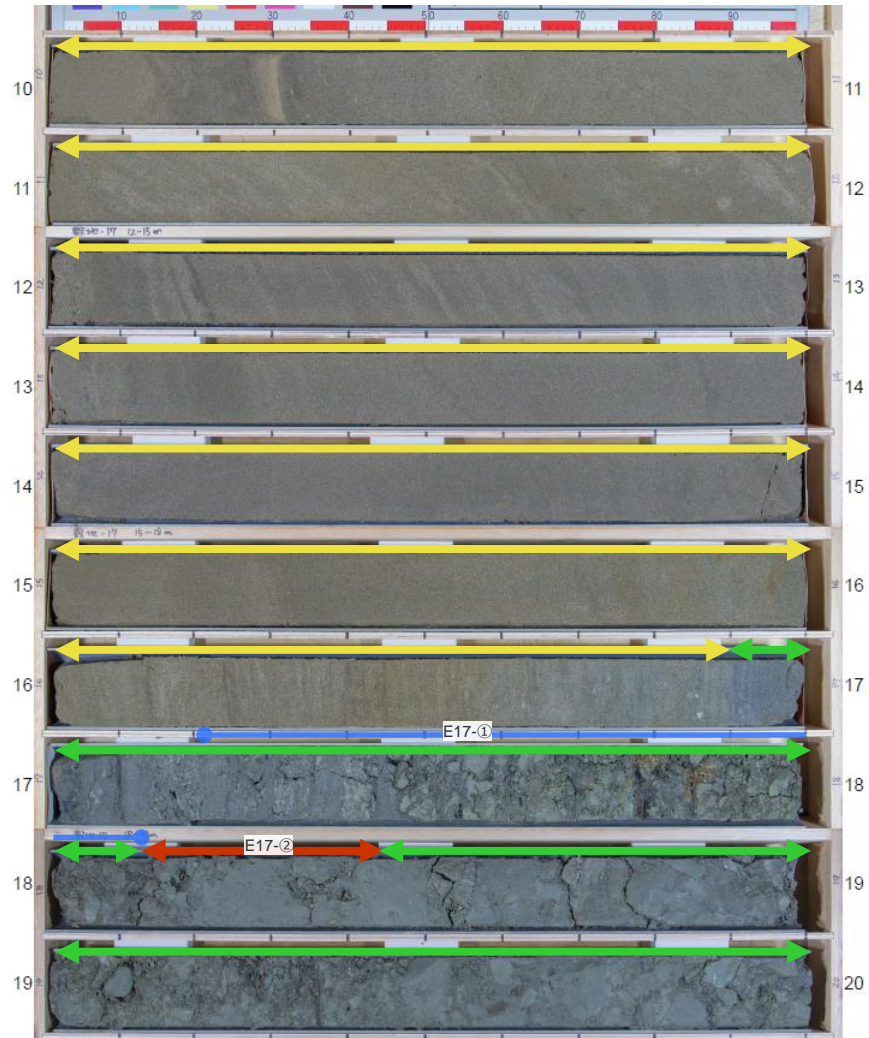
敷地東側：敷地-17 ボーリングコア (1/2)

イベント堆積物 1 (シルト)
 ・18.13-18.42m 砂、泥、腐植質シルトの偽礫を含む
 ・18.42-18.43m 砂の薄層 削り込みあり

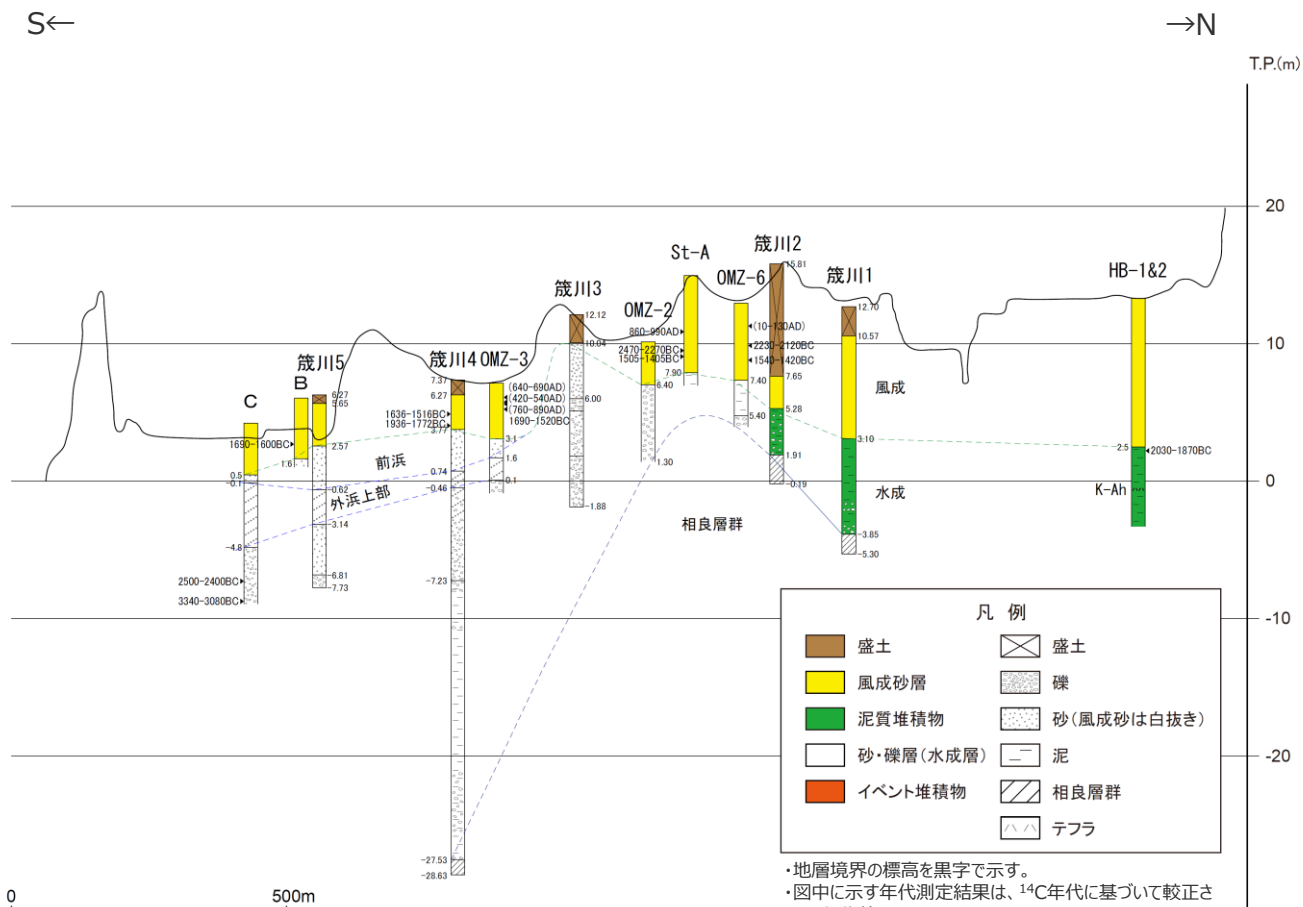
箴川流域：ボーリング調査地点および地質断面図

・地層境界の標高を黒字で示す。
 ・図中に示す年代測定結果は、¹⁴C年代に基づいて較正された年代値である。
 ・calBCIは、紀元前(暦年較正済)を、calADは、西暦(暦年較正済)を表す。

当社調査ボーリング (箴川1~5) に加え、藤原ほか(2006)及びFujiwara et al.(2010)にて報告されているボーリングデータ (HB-1&2及びSt-A,OMZ-2, OMZ-3, OMZ-6,B,C) を用いて地質断面図を作成。

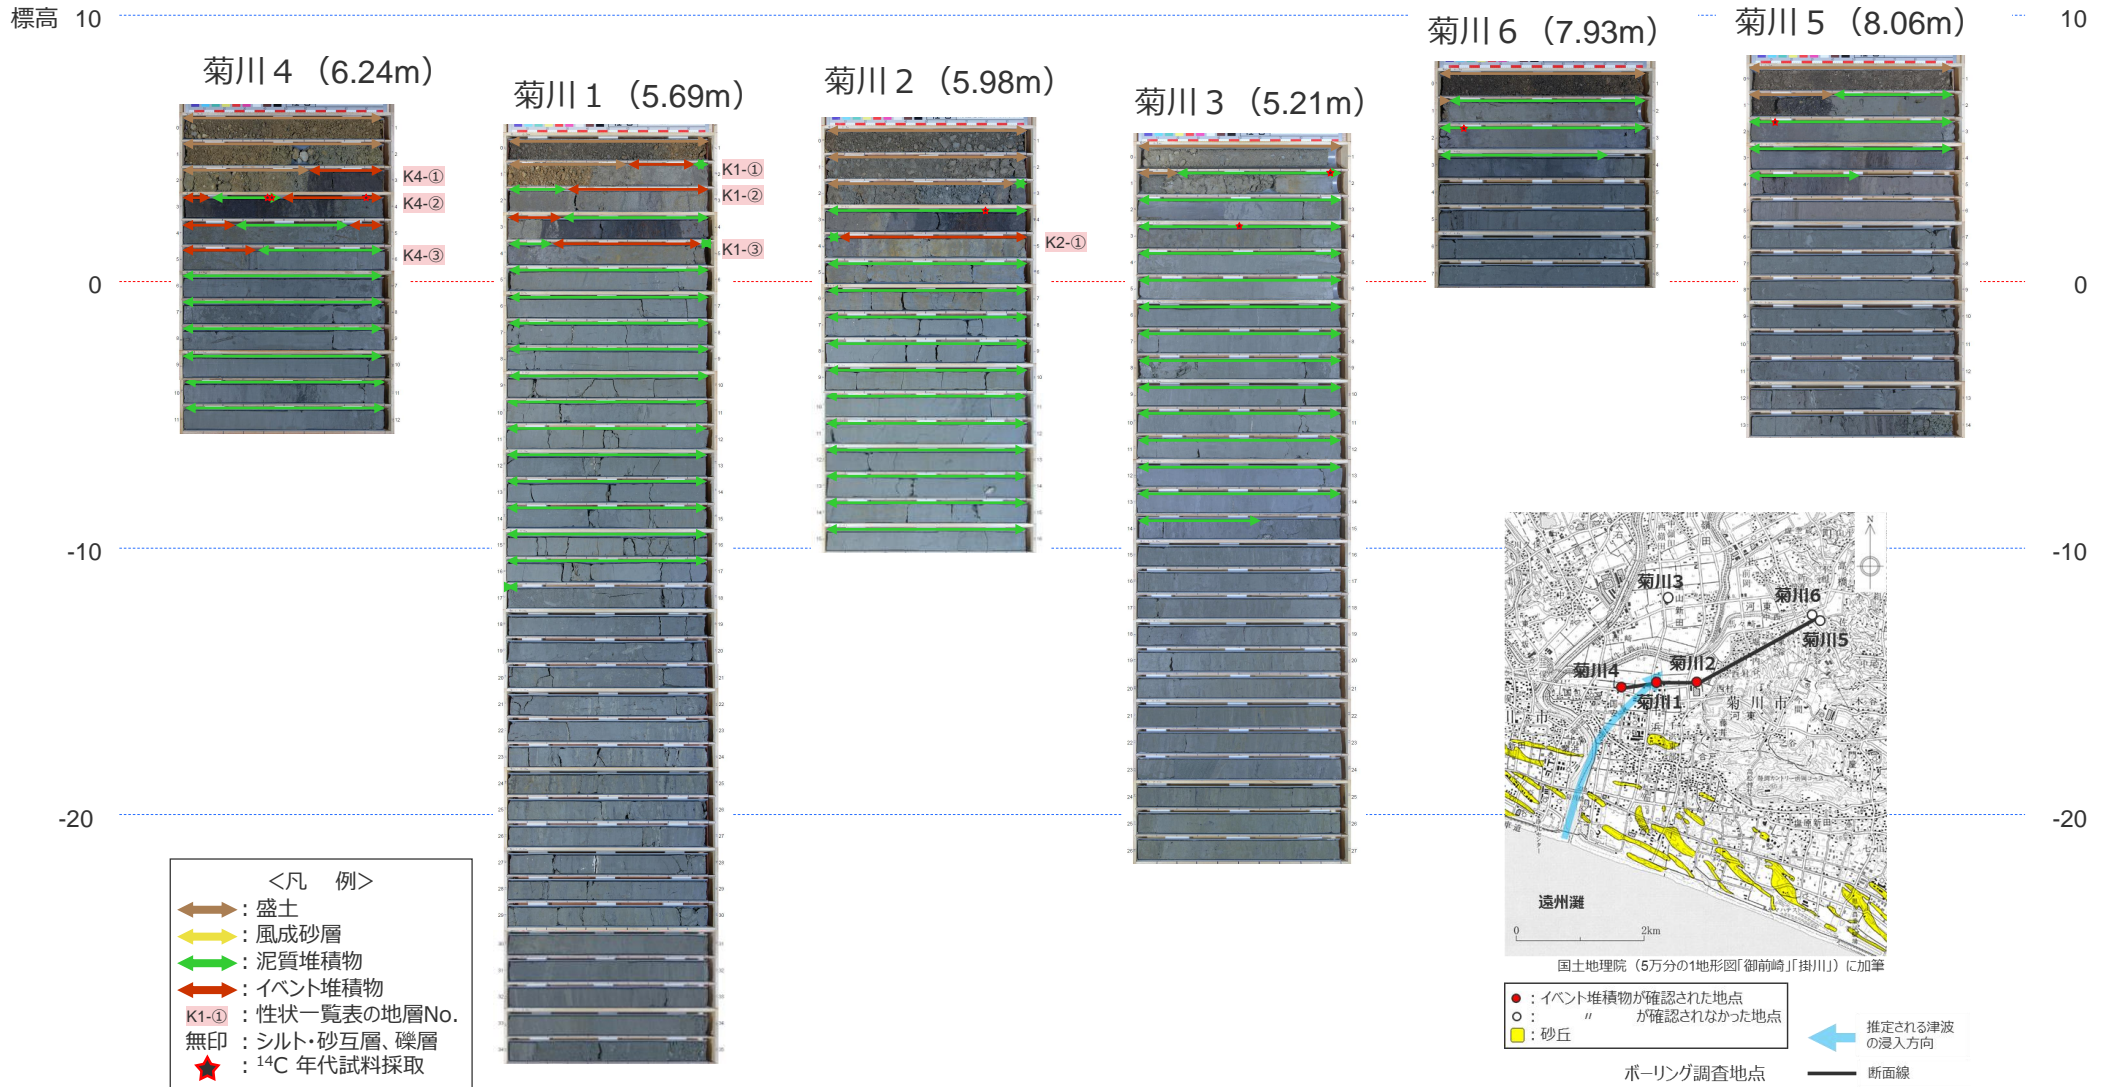
菊川流域：ボーリングコア写真

- 菊川流域の調査地点におけるボーリングコア写真を標高を揃えて表示している。
- 評価一覧表に記載した地層の位置を赤色（イベント堆積物とした地層）の矢印で示している。
