浜岡原子力発電所
基準津波の策定のうち
歴史記録及び津波堆積物に関する調査について
(補足説明資料)

2021年6月4日

津波堆積物に関する現地調査のボーリングコア

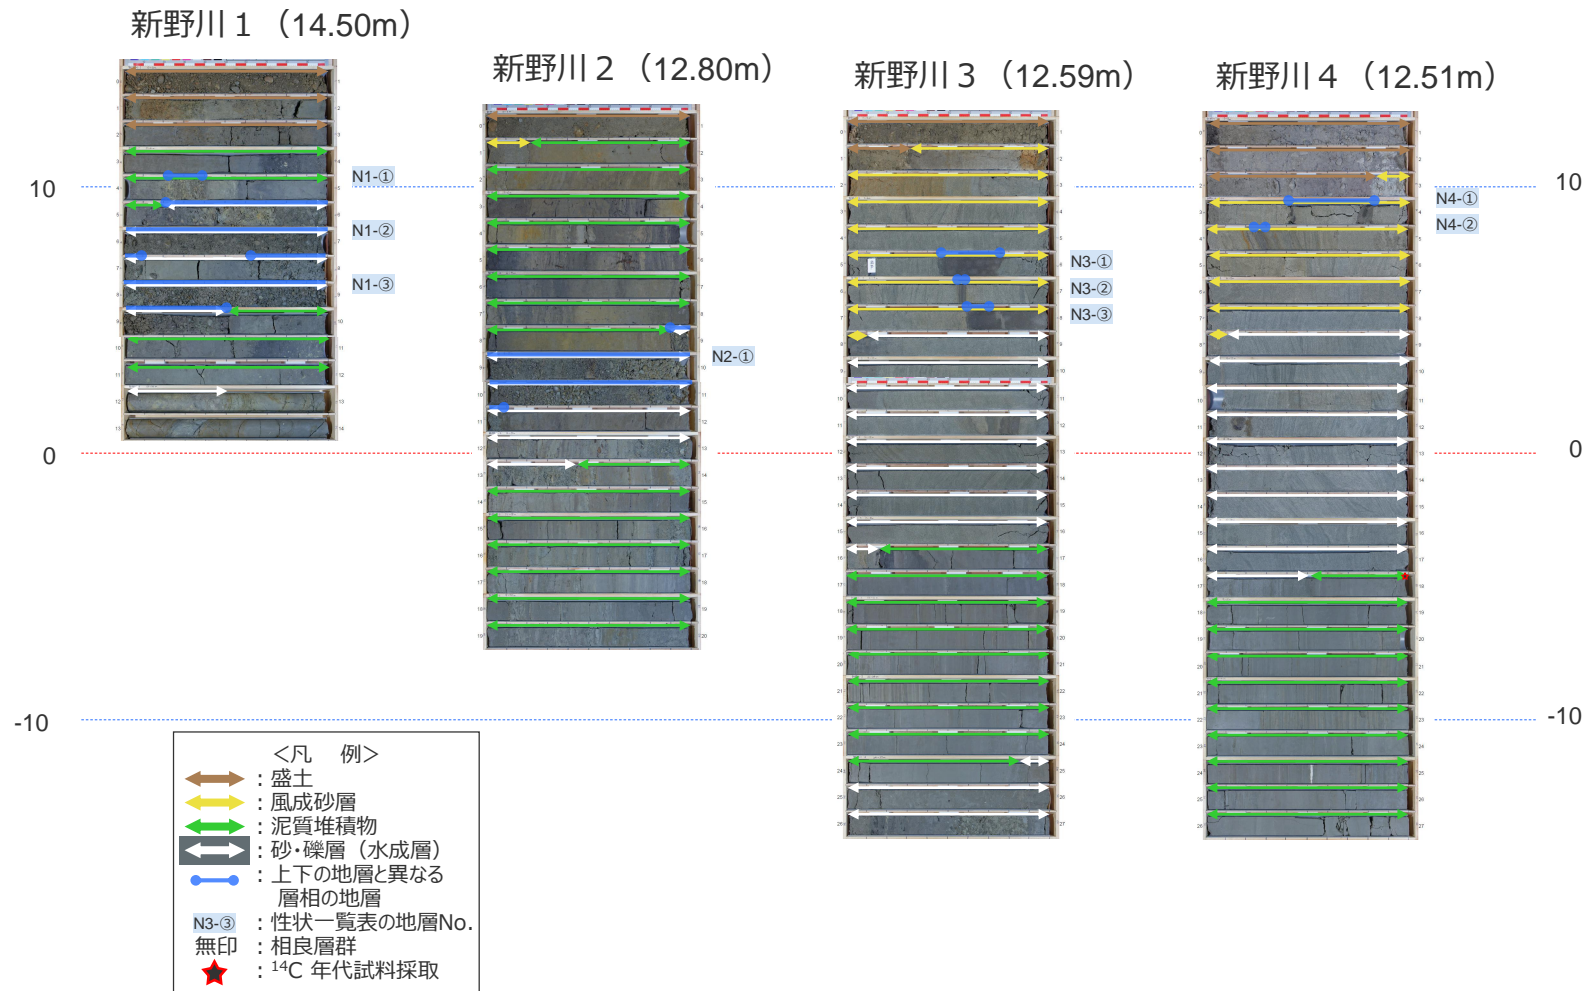
新野川流域：ボーリングコア写真

- 新野川流域の調査地点におけるボーリングコア写真を標高を揃えて表示している。
- 評価一覧表に記載した地層の位置を青色（イベント堆積物でないとした地層）の矢印で示している。

4.22-4.40 砂礫 礫径～0.5cm 程度 最大2cm 亜角～亜円 砂岩, 泥岩礫 基質は細粒～粗粒砂	泥質堆積物中に砂や礫を含み、明瞭な基底面境界が見られるものの、類似する地層が連続しないこと、また、基質に粗砂を含み淘汰が悪く級化構造が見られず河成堆積物と考えられることからイベント堆積物でないと評価した。
	N1-②	9.30	7.40	5.20	7.10

5.20-7.10 砂礫 礫径～3cm 程度 亜角～亜円 砂岩, 泥岩礫 基質は極細粒砂～極粗粒砂 5.20-5.75 シルト少量混じる 5.75-5.90 礫混じり砂 砂は極細粒砂～極粗粒砂 礫径～0.4cm 程度 亜角～亜円	泥質堆積物中に砂や礫を含み、明瞭な基底面境界が見られ、海側のN2-①から連続的に分布していることを否定できないが、基質に粗砂を含み淘汰が悪く級化構造が見られず河成堆積物と考えられることからイベント堆積物でないと評価した。
	N1-③	6.88	5.00	7.62	9.50

7.62-9.50 砂礫 7.62-8.00 礫径～3cm 程度 亜角～亜円 砂岩, 泥岩礫 基質はシルト質極細粒砂～細粒砂 8.00-8.66 礫径～3cm 程度 礫径～1cm 程度の礫が多い 亜角～亜円 砂岩, 泥岩礫 8.66-9.50 礫径～3cm 程度 亜円 砂岩, 泥岩礫 基質は極細粒砂～粗粒砂	泥質堆積物中に砂や礫を含み、明瞭な基底面境界が見られ、海側のN2-①から連続的に分布していることを否定できないが、基質に粗砂を含み淘汰が悪く級化構造が見られず河成堆積物と考えられることからイベント堆積物でないと評価した。
新野川2	N2-①	3.90	1.73	8.90	11.07

8.90-11.07 砂礫 礫径～3cm 亜角～亜円 砂岩, 泥岩礫 基質は極粗粒砂～極細粒砂 9.17-9.42 砂層を挟む 10.50-10.79 極粗粒砂主体	泥質堆積物中に砂や礫を含み、明瞭な基底面境界が見られ、陸側のN1-②もしくは③から連続的に分布していることを否定できないが、基質に粗砂を含み淘汰が悪く級化構造が見られず河成堆積物と考えられることからイベント堆積物でないと評価した。

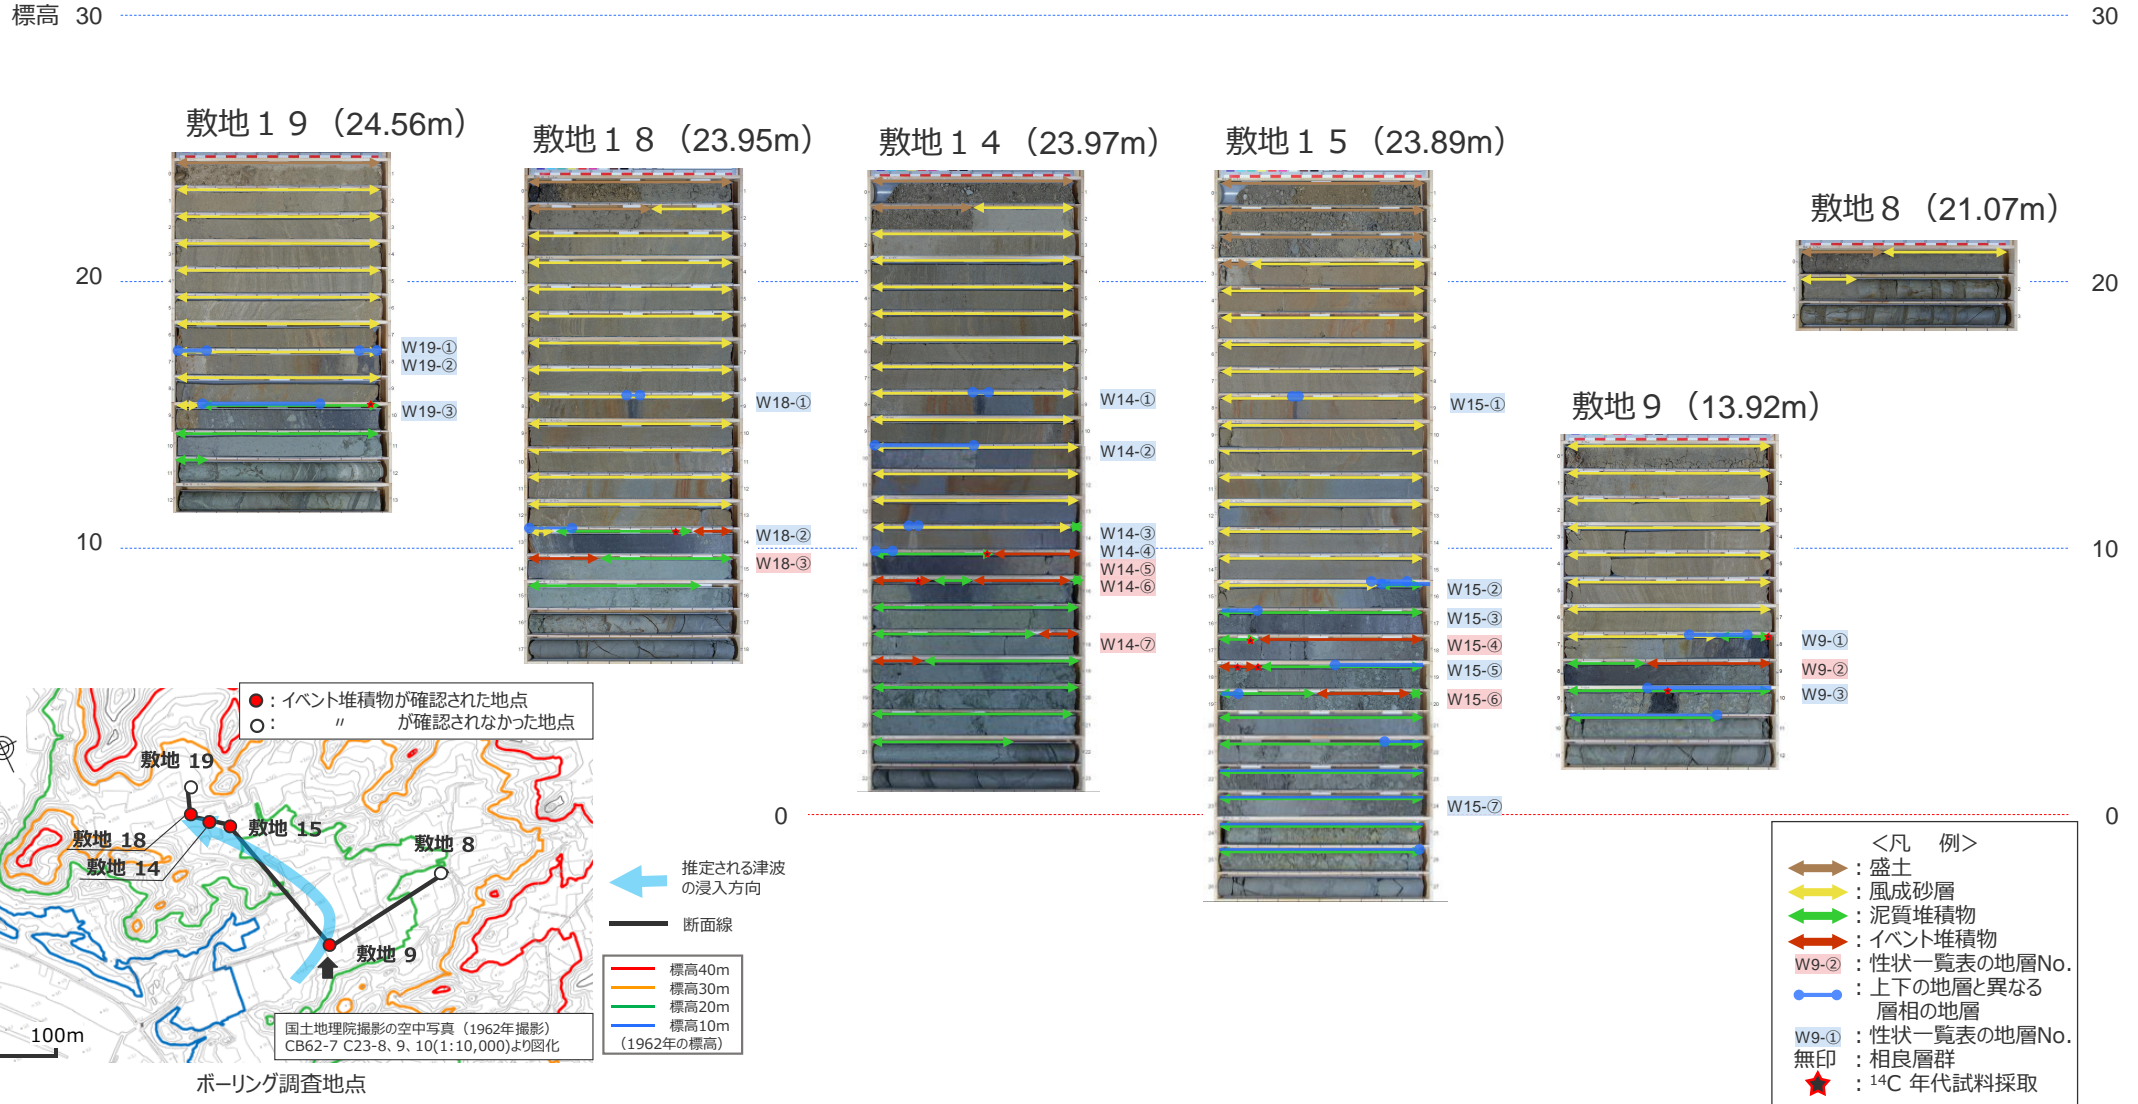
敷地西側：ボーリングコア写真

- 敷地西側の調査地点におけるボーリングコア写真を標高を揃えて表示している。
- 評価一覧表に記載した地層の位置を赤色（イベント堆積物とした地層）および青色（イベント堆積物でないとした地層）の矢印で示している。

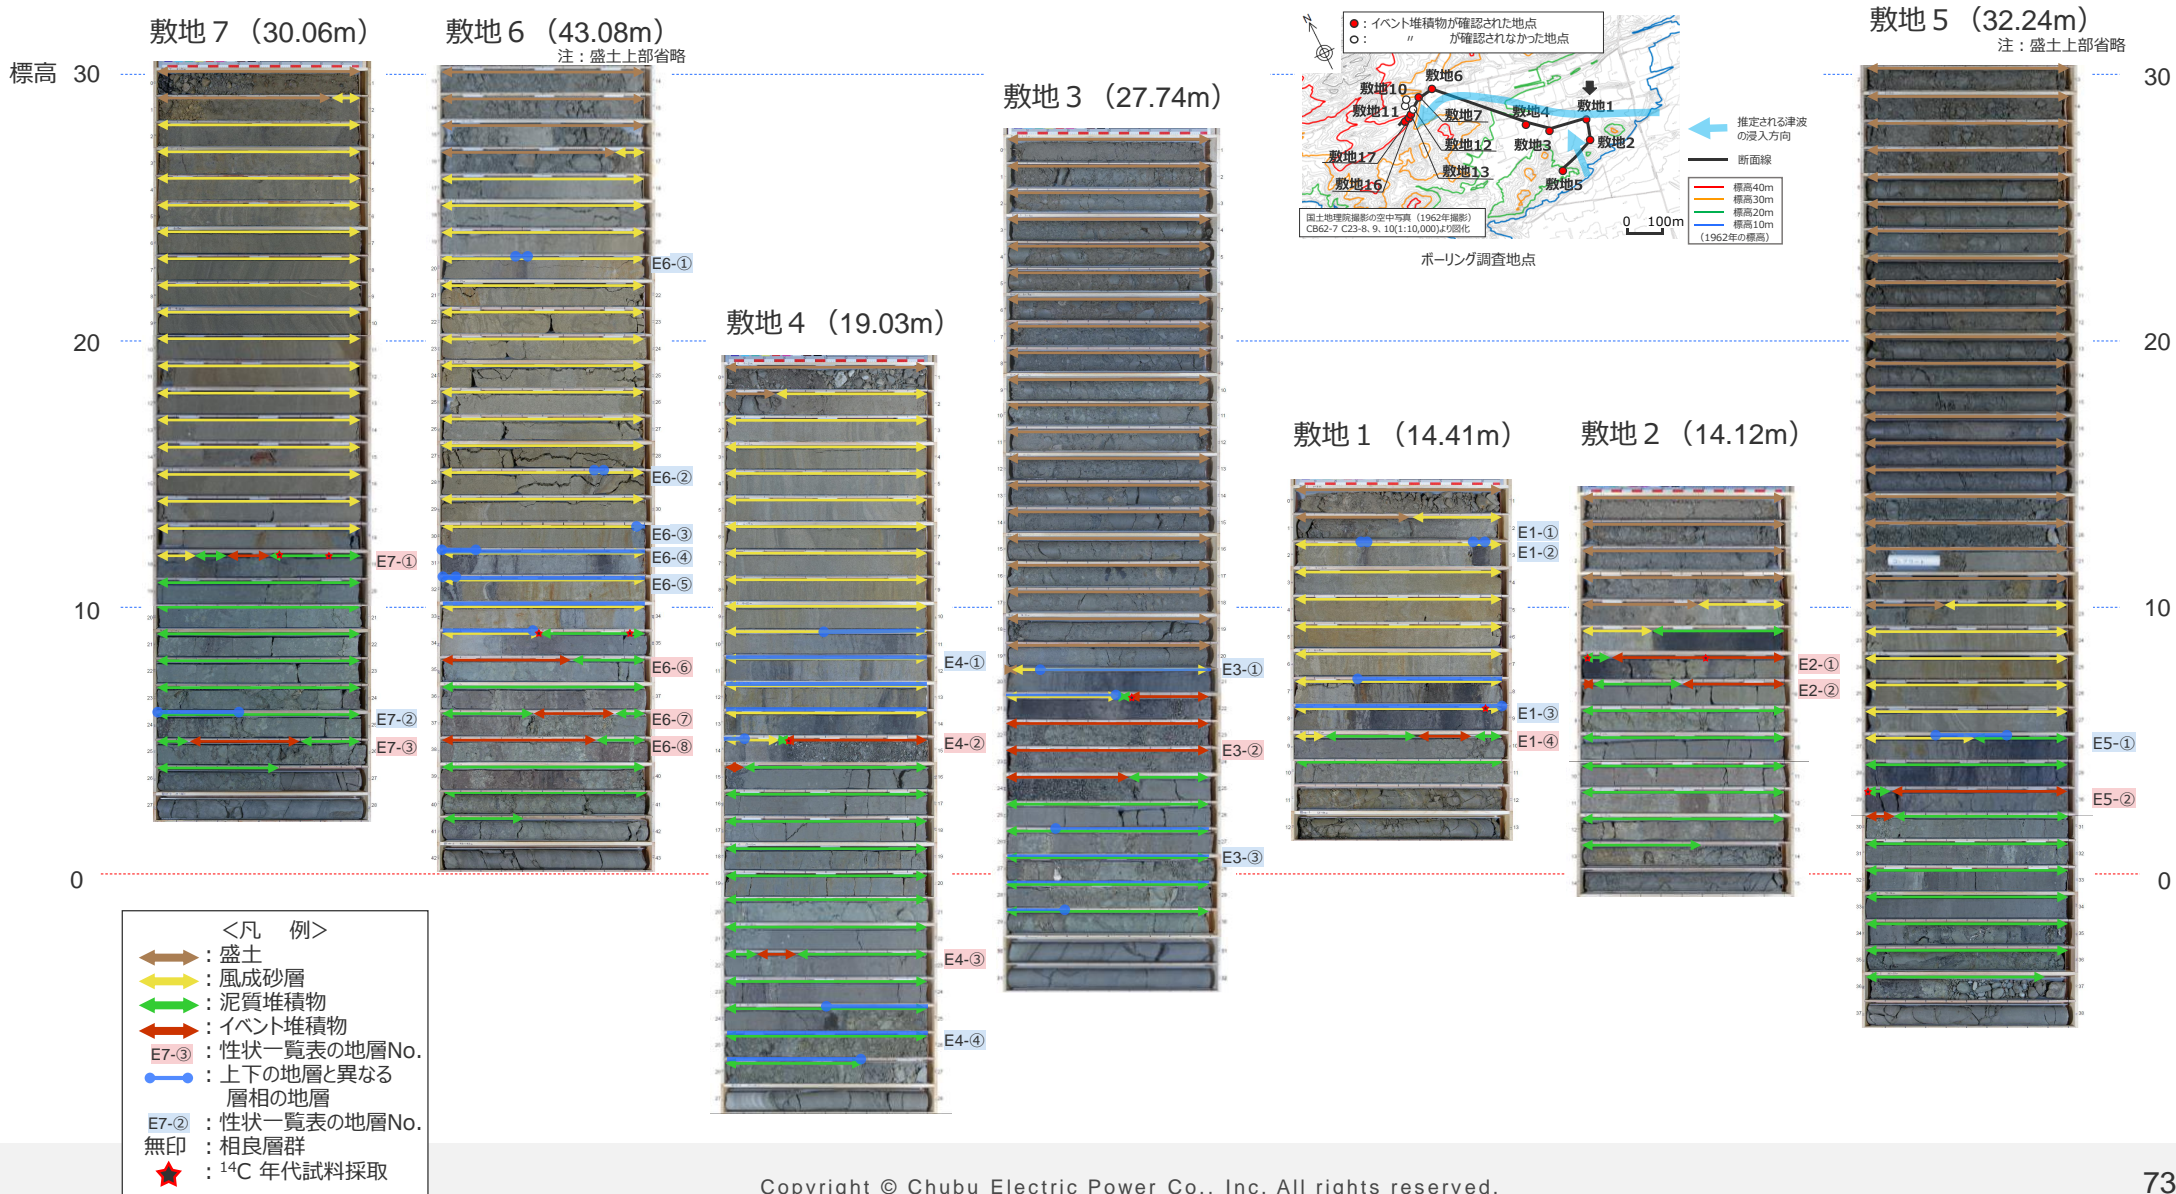
補足説明資料 2 各地層のイベント堆積物の認定に係る根拠 敷地東側：ボーリングコア写真（1 / 2）

- 敷地東側の調査地点におけるボーリングコア写真を標高を揃えて表示している。
- 評価一覧表に記載した地層の位置を赤色（イベント堆積物とした地層）および青色（イベント堆積物でないとした地層）の矢印で示している。

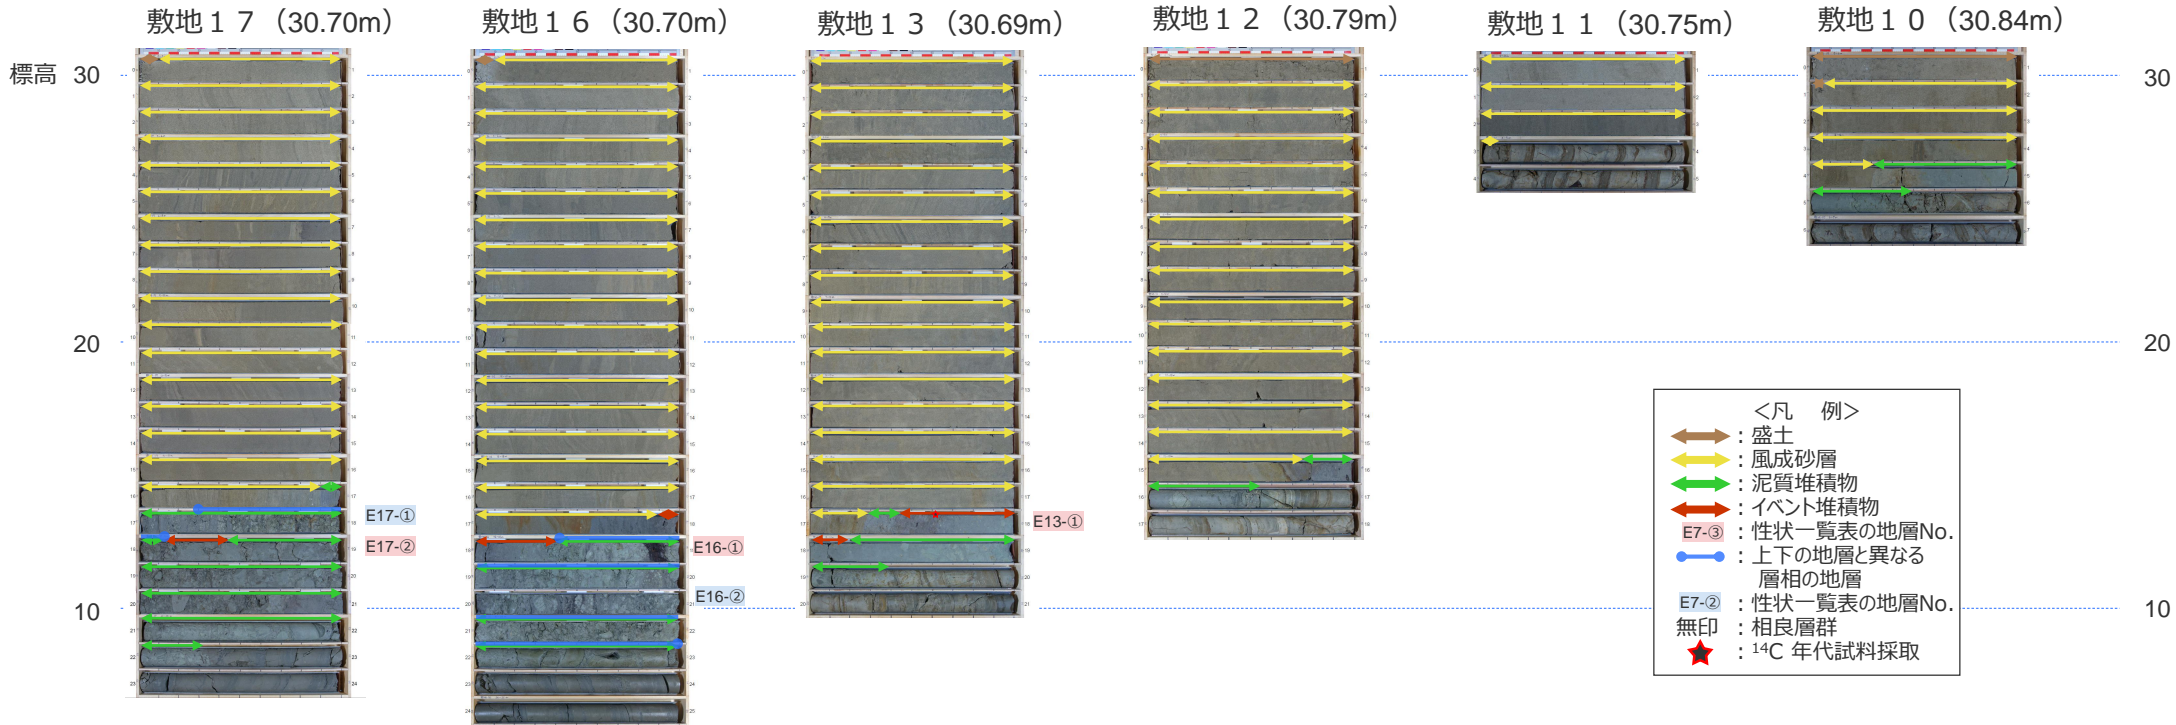
補足説明資料2 各地層のイベント堆積物の認定に係る根拠 敷地東側：ボーリングコア写真（2 / 2）

- 敷地東側の調査地点におけるボーリングコア写真を標高を揃えて表示している。
- 評価一覧表に記載した地層の位置を赤色（イベント堆積物とした地層）および青色（イベント堆積物でないとした地層）の矢印で示している。

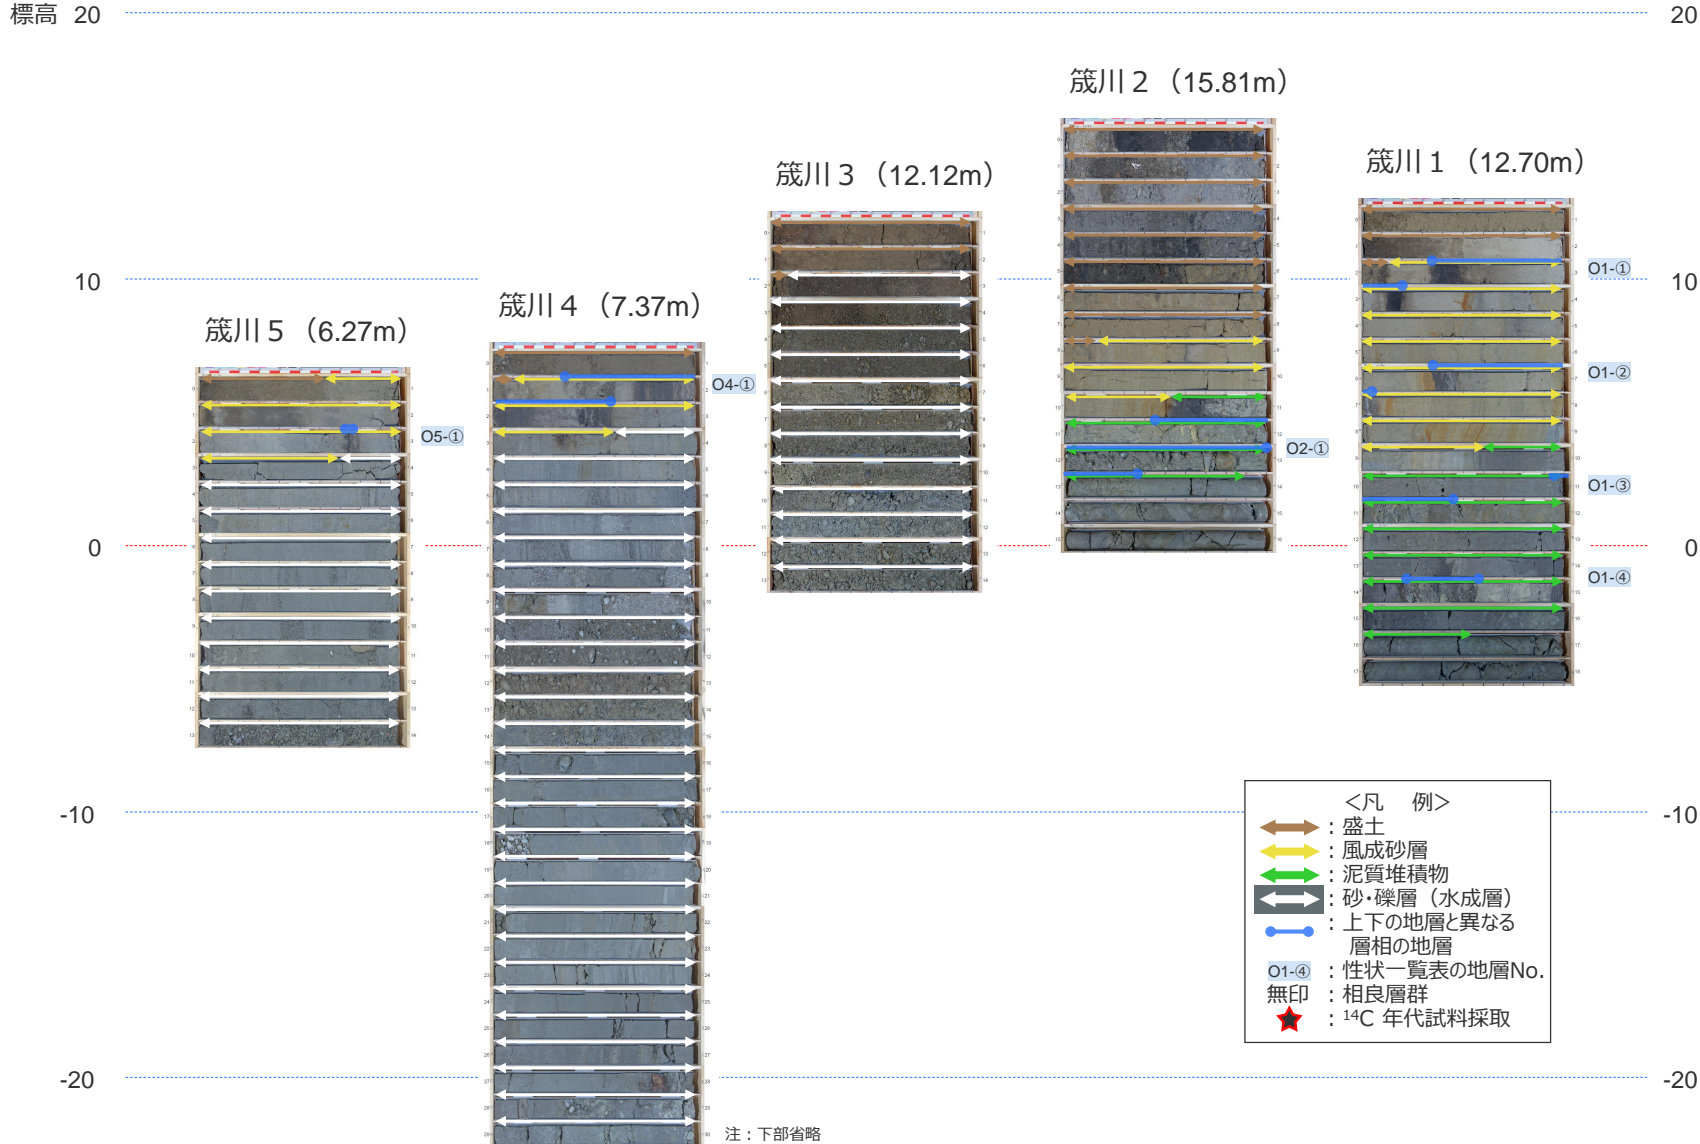
箴川流域：ボーリングコア写真

- 箴川流域の調査地点におけるボーリングコア写真を標高を揃えて表示している。
- 評価一覧表に記載した地層の位置を青色（イベント堆積物でないとした地層）の矢印で示している。

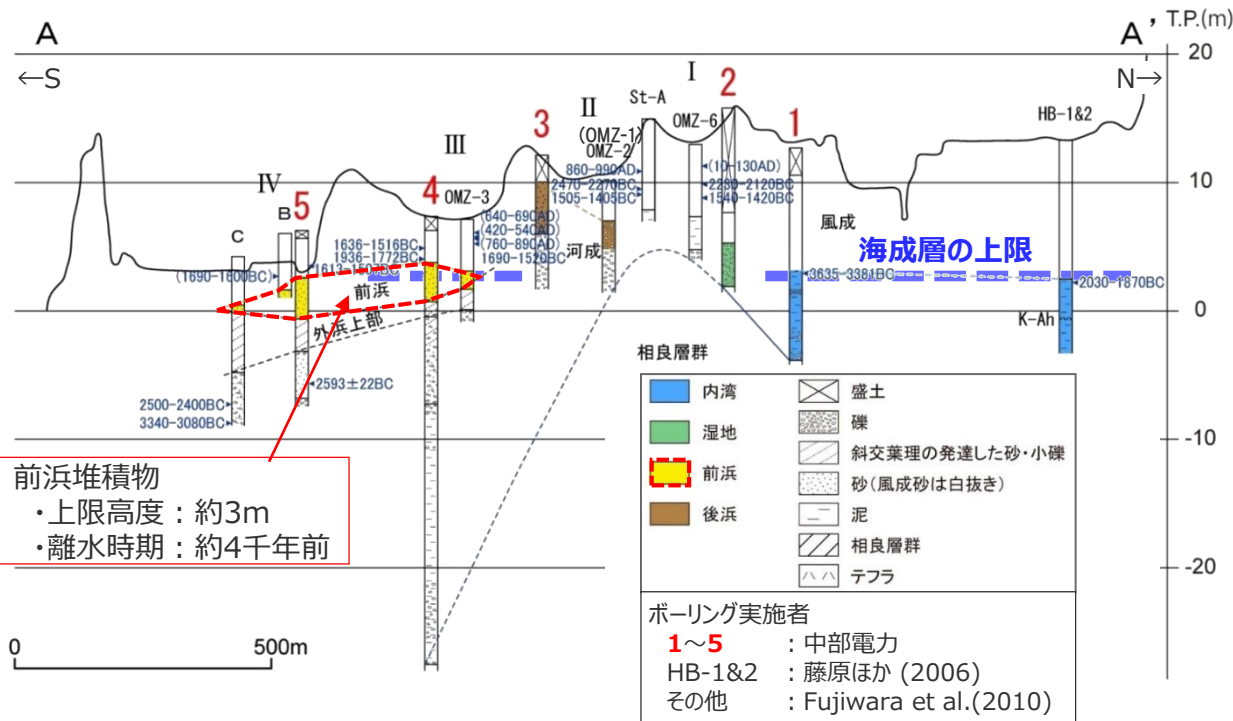
ボーリング縦断面図 (第120回資料1-1、第284回資料2-1で説明済み)

項目	値	備考
(1) 隆起速度の算出		
a 海成層の上限高度	3 (m)	ボーリング縦断面図より
b 海成層の離水時期	4 (ky)	放射性炭素年代値より
c 隆起速度	0.8 (m/ky)	= a ÷ b
(2) 6千年間の隆起量の算出		
d 検討対象年代	6 (ky)	縄文海進期
e 隆起量	4.8 (m)	= c × d
(3) 6千年前の海水準		
f 検討対象年代の海水準	+2 (m)	杉山ほか(1988)より
縄文海進期の海面高度の現標高	6.8 (m)	= e + f

前浜堆積物
 ・上限高度：約3m
 ・離水時期：約4千年前

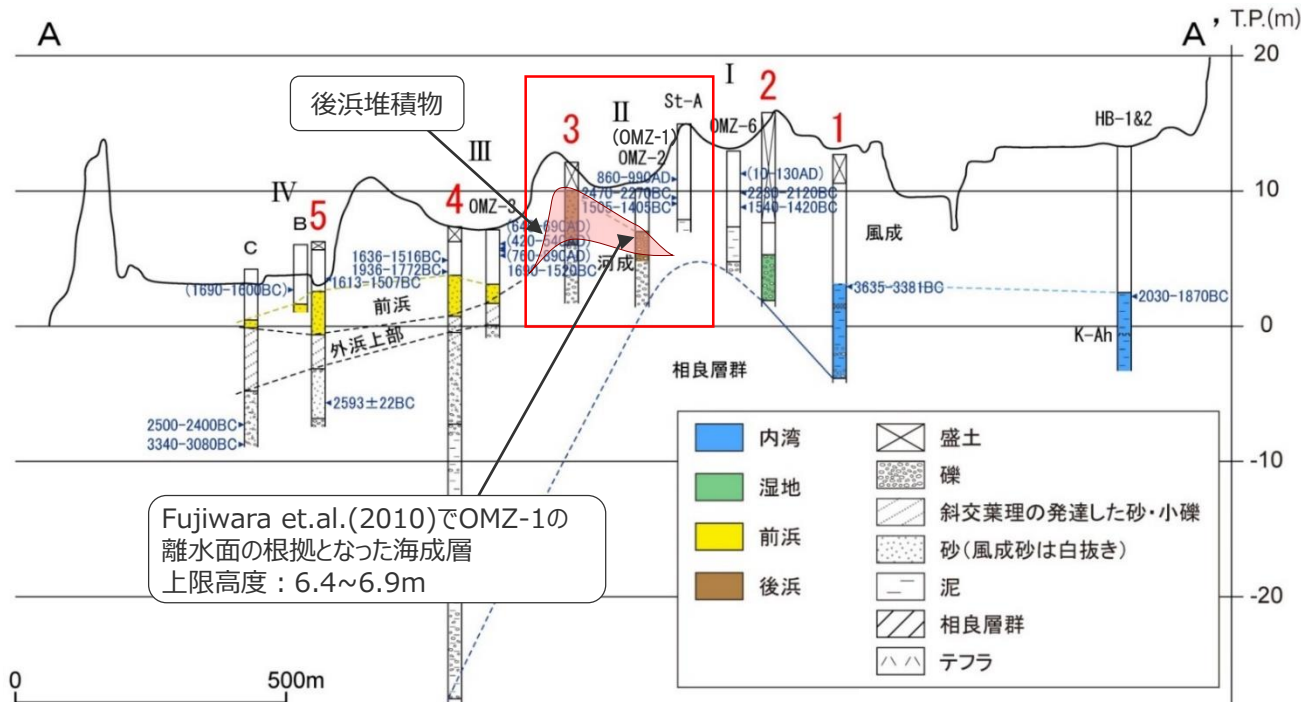
縄文海進期の海面高度

1～5 : 中部電力によるボーリング
 HB-1&2 : 藤原ほか(2006)
 その他 : Fujiwara et al.(2010)
