1号機原子炉建屋大型カバー設置工事に伴う オペフロダストモニタの一部停止について

2021年6月11日

東京電力ホールディングス株式会社

1号機 PCV内部調査にかかる 干渉物切断作業の状況

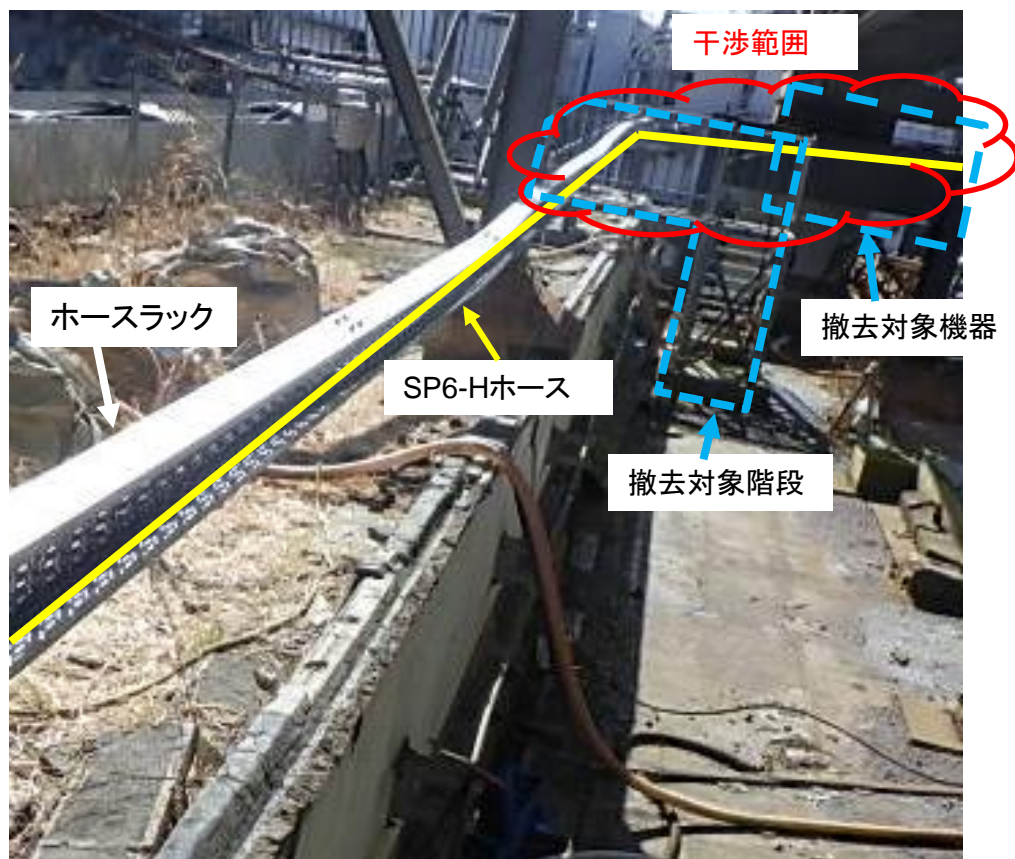
1号機原子炉建屋周辺の
オペロダストモニタ設備

- 下屋に設置されたSP6-Hホース及びホースラックは、大型カバー設置工事の準備作業に干渉することから一時的に撤去し、干渉回避後に再設置する。

- ホース及びホースラックが撤去対象の階段に設置してあり、階段撤去に干渉
- ホースが撤去対象の別機器の近傍に設置してあり、機器撤去に干渉

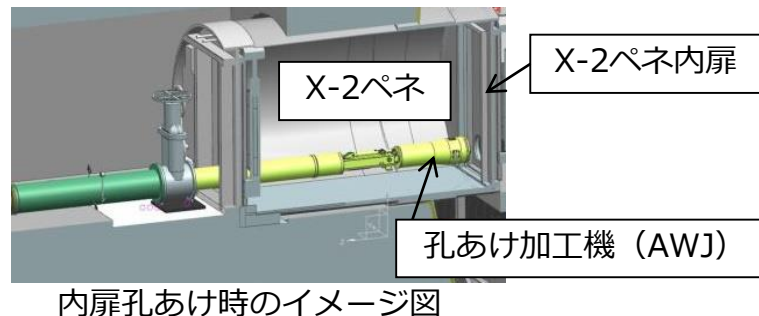
3. 内扉切削(AWJ) (3箇所) 2020.4.22完了

- ※1: 高圧水を極細にした水流に研磨材を混合し切削性を向上させた孔あけ加工機(アプレシブウォータージェット)
- ※2: フィルタのダスト除去能力を考慮し、本設DM警報設定値の1/10以下に設定
- ※3: 新規カメラ装置を俯瞰し監視するため、250Aカメラチャンバから挿入するカメラ

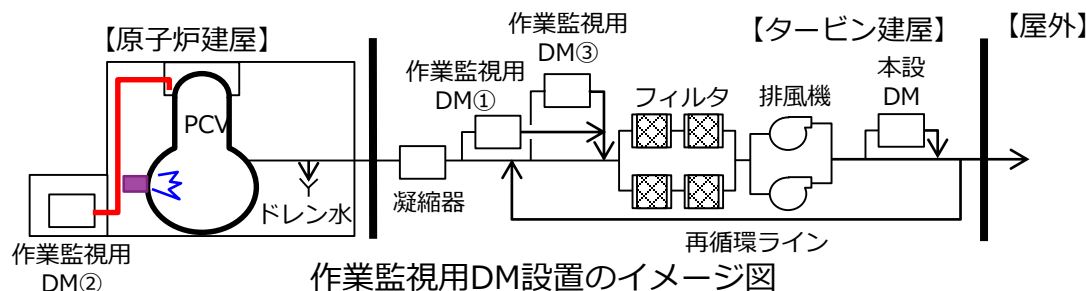
作業監視用DM設置のイメージ図

- PCV内部調査装置（以下、水中ROV）投入に向けた作業を2019年4月8日より着手しており、外扉の切削完了後、2019年6月4日にX-2ペネ内扉に、AWJ※¹にて孔（孔径約0.21m）を開ける作業中、PCV内のダスト濃度上昇を早期検知するためのダストモニタ（下記図の作業監視用DM①）の値が作業管理値（ $1.7 \times 10^{-2} \text{Bq/cm}^3$ ）※²に達したことを確認
 - ※作業監視用DM①の下流側にダストを除去するフィルタがあり、フィルタの下流のダストモニタ（下記図の本設DM）には有意な変動はなく、環境への影響はないことを確認
- その後ダスト濃度の監視を充実・継続しつつ、切削量を制限した上で、作業を実施し、内扉の切削が完了（2019年7月～2020年4月22日）、8月25日にグレーチング切断作業が完了
- 9月29日よりグレーチング下部鋼材切断に向けた準備作業中に、切断範囲の下部に原子炉再循環系統（以下、PLR）の計装配管が敷設されていることを確認
- 2021年4月23日から29日にかけて干渉物調査を実施し、干渉物となるPLR計装配管や電線管等の位置情報を取得
- 干渉物調査の結果から位置評価を行い、水中ROVの投入ルートが確定したことから、準備が整い次第、干渉物切断作業を再開

- ・ 作業監視用DM①：ガス管理設備のダスト濃度上昇の早期検知用
- ・ 作業監視用DM②：PCV上蓋近傍のダスト濃度監視用（増設）
- ・ 作業監視用DM③：ダスト濃度監視の連続性確保を目的とした、再循環希釈後のダスト濃度監視用（増設）
- ・ 本設DM：フィルタでのダスト除去後のダスト濃度上昇の早期検知用

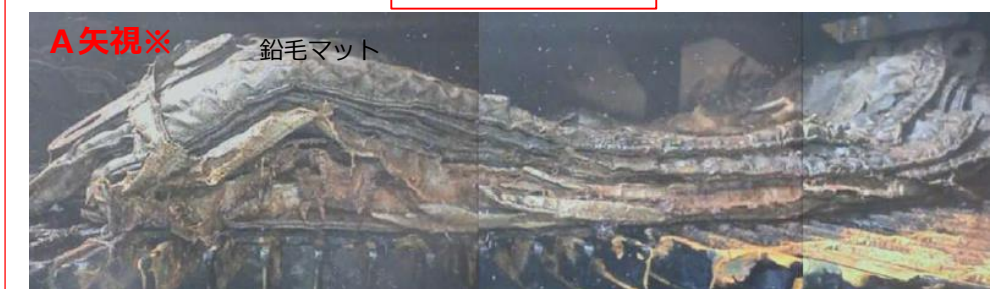
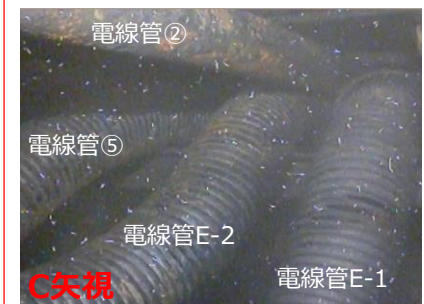
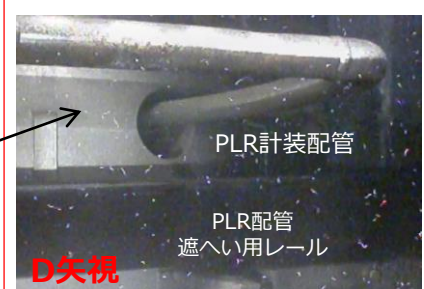
各干渉物の状況

※鉛毛マットは複数枚の写真を結合して示す

※調査によりPCV水面は確認できたが、水位の評価は実施できず
