# 積算吸収線量5000kGyまでの 到達時間が短いHICの扱い

2021年5月31日

東京電力ホールディングス株式会社

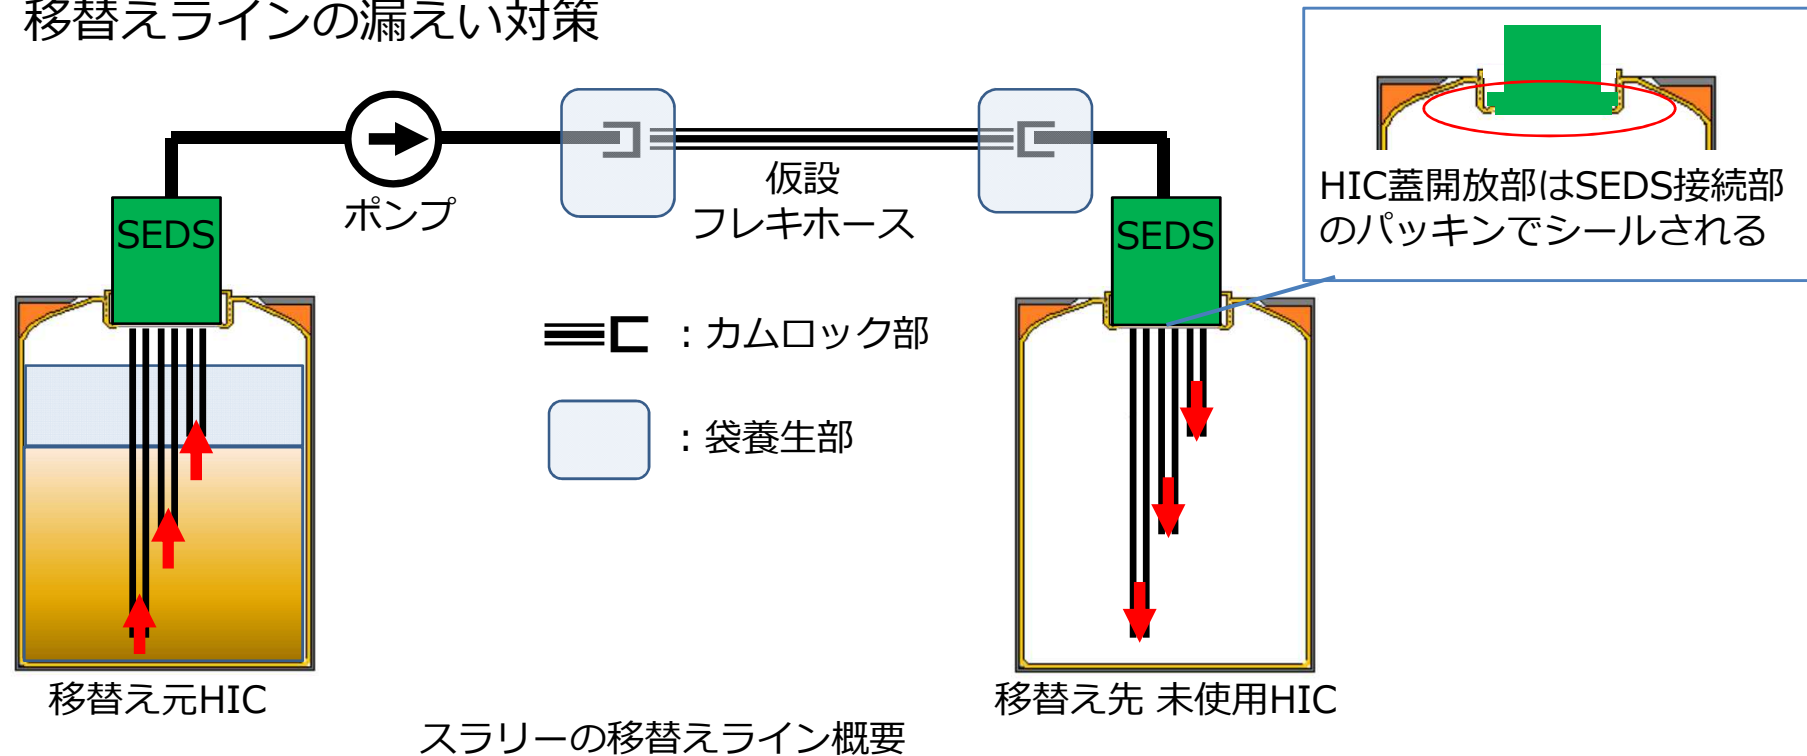
## ➤ 移替えラインの漏えい対策

- ✓ 増設ALPSのSEDSのスラリー充填及び脱水用ラインを一部仮設フレキホースで変更し、HIC間でスラリーを移替える。
- ✓ 漏えい防止の観点から、仮設フレキホース接続前にカムロック部パッキンを目視点検し、異常がないことを確認する。
- ✓ カムロック部は袋養生し、移送中は漏えいが無いかの監視を行う。
- ✓ 移送完了後、SEDS配管内はフラッシングとエアブローを行うことで作業エリアの雰囲気線量の上昇を防ぐ。
- ✓ 残スラリーの移送時（詳細は残スラリーの性状確認後に検討となる）も同様の対策を実施

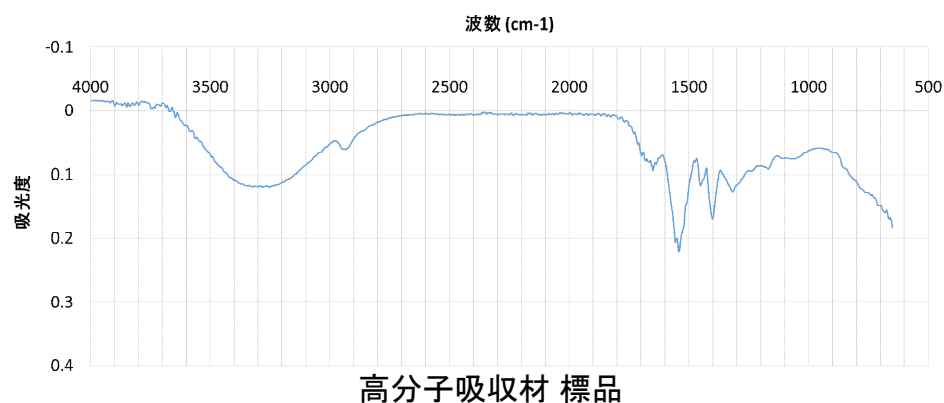
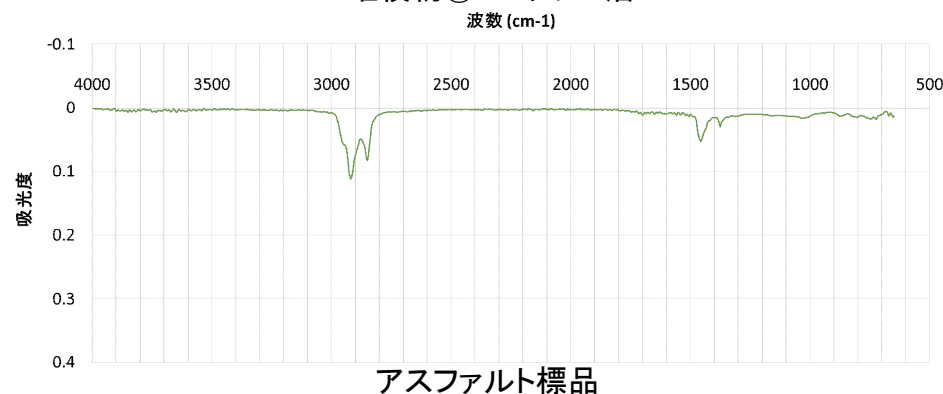
\*: 測定されたスペクトルと5倍に強調したスペクトル

コンテナ残水、堆積物④水層、高分子吸収材標品のスペクトルは概ね一致

- 堆積物④水層の1000cm<sup>-1</sup>付近のピークは劣化によると判断
- 3300cm<sup>-1</sup>付近のピーク強度はNaイオン濃度差によると推定
- 堆積物④ヘキサン層はアスファルトと一致
  - アスファルト舗装上に堆積していたため舗装材を巻き込んでいたと推定

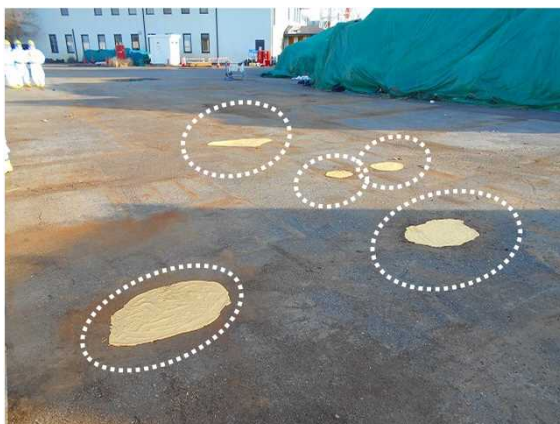
堆積物除去・除染材塗布後（3月24日）

- 堆積物を確認し、70 $\mu$ m線量当量率が高い箇所について、アスファルト舗装をはぎ取り、再舗装を実施
- 再舗装箇所に対し、放射性物質飛散及び流出を防止するための塗装作業を実施

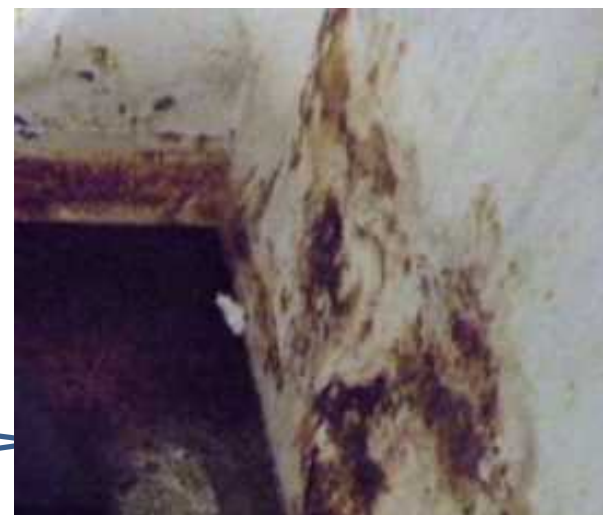
容器内面・補修箇所の状況

瓦礫類収納容器底部に腐食を確認

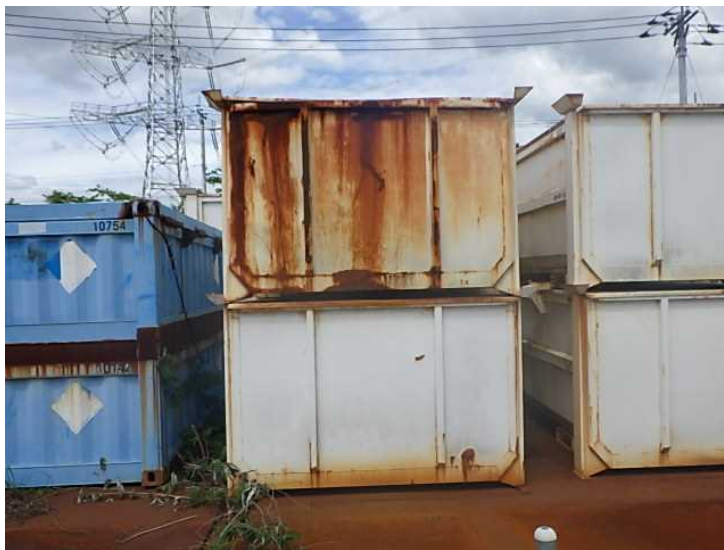
コンテナ(福島県職員情報)  
表面線量0.48mSv/h、側面腐食
