## ① Ts3ユニット下部 (Ts3aユニット) の成因に関する検討 (1/4)

## ① Ts3ユニット下部 (Ts3aユニット) の成因に関する検討 (2/4)

①-1 Ts3ユニット下部 (Ts3aユニット) の成因に関する検討-側溝設置跡 (海側壁面) (1/5) -

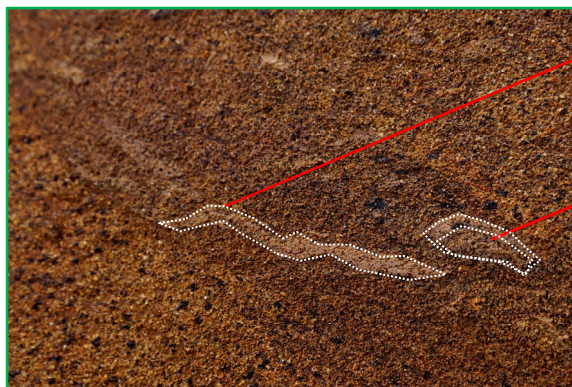
拡大写真②(解釈線あり)

引き伸ばし様の構造を示すシルトの偽礫の一例。砂粒子が多く認められる。

シルトの偽礫の内部には、砂のブロックが認められる場合がある。

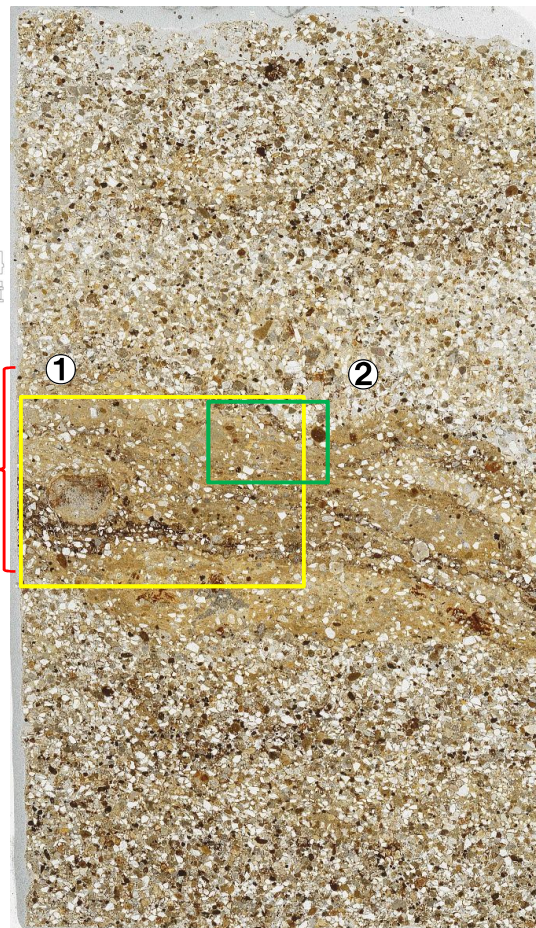
- 薄片観察の結果, 引き伸ばし様の構造を示すシルトの偽礫においては, 以下の状況が認められる。
  - ・黄褐色を呈する粘土鉱物及び少量の丸みを帯びた砂粒径の碎屑物からなり, 層をなしている。
  - ・主に粘土鉱物からなる基質部においては, 粘土鉱物の直線的な配列及び剪断面や複合面構造等の剪断構造は認められない。
  - ・旧海食崖を形成する基盤岩である火山礫凝灰岩由来の岩片が認められる。
  - ・砂粒径の碎屑物には, 水平方向の定向配列が認められる。

定向配列 <拡大写真①>

粘土鉱物及び砂粒径の碎屑物が層をなす

外周が不明瞭な礫

- 露頭における詳細観察及び薄片観察の結果、以下の状況が認められることから、シルトの偽礫は、基盤岩の風化物が流された際に砂粒径の碎屑物を取り込んで形成したものであり、引き伸ばし様の構造は、堆積時に流れの作用によって形成した初生的な堆積構造であると判断される。
- ・水平方向に定向配列した砂粒径の碎屑物が認められ、砂のブロックが認められる場合がある。
  - ・粘土鉱物及び砂粒径の碎屑物が層をなしている。
  - ・粘土鉱物からなる基質部においては、粘土鉱物の直線的な配列及び剪断面や複合面構造等の剪断構造は認められない。

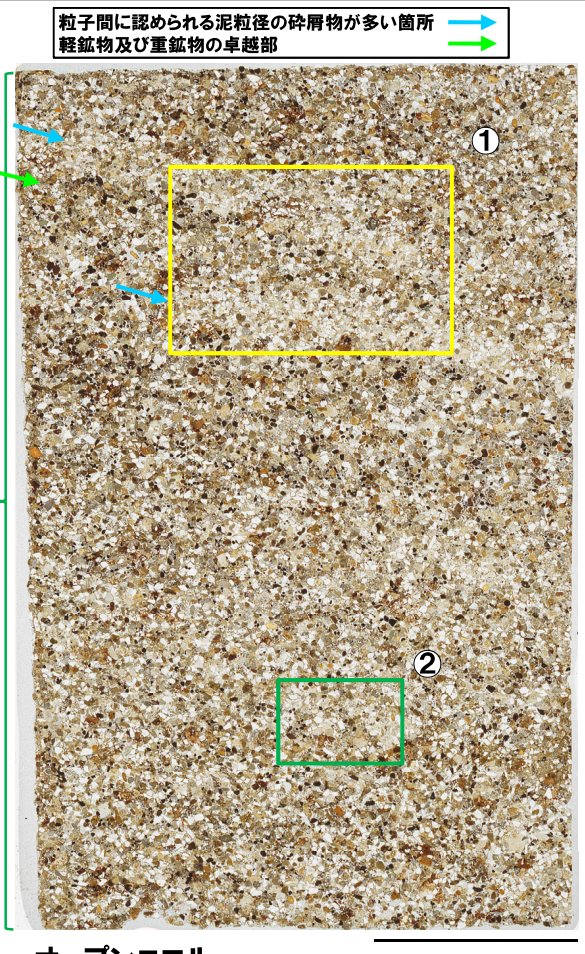
- ・丸みを帯びた砂粒径の碎屑物を主体とし、角ばった砂粒径の碎屑物が少量混じる。粒子間に少量の粘土鉱物及び泥粒径の碎屑物が認められる。
- ・当該箇所に認められる葉理に対応した軽鉱物及び重鉱物の卓越部が層状をなす箇所や粒子間に認められる泥粒径の碎屑物の多寡が認められる。

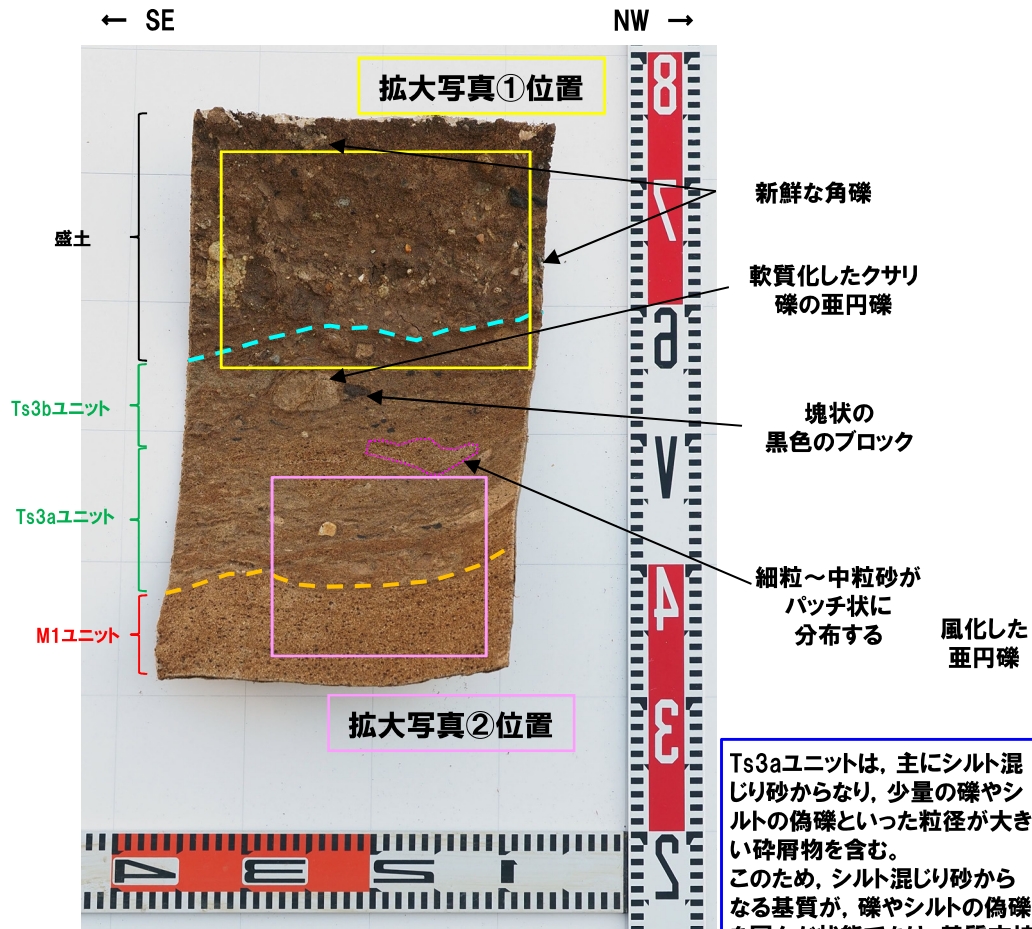
はぎとり転写試料写真(左右反転)(解釈線あり)

- M1ユニットは、明褐灰～褐灰色を呈する砂で、細粒～中粒砂からなり、淘汰が良い。
- Ts3aユニットは、褐灰色を呈するシルト混じり砂で、細粒～中粒砂がパッチ状に分布し、風化した亜円礫が点在する。また、シルトの偽礫及び塊状の黒色のブロックが認められる。基底面は下位のM1ユニットを侵食している。
- Ts3bユニットは、暗褐灰色を呈する礫混じりシルト混じり砂で、軟質化したクサリ礫の亜円礫及び塊状の黒色のブロックが認められる。
- 盛土は、暗褐灰色を呈するシルト混じり礫質砂～礫混じり砂～礫混じりシルト質砂で、層相変化が著しく、不均質な層相を示す。新鮮な角礫が混じる。

Ts3aユニットは、主にシルト混じり砂からなり、少量の礫やシルトの偽礫といった粒径が大きい碎屑物を含む。このため、シルト混じり砂からなる基質が、礫やシルトの偽礫を囲んだ状態であり、基質支持の組織を示す。

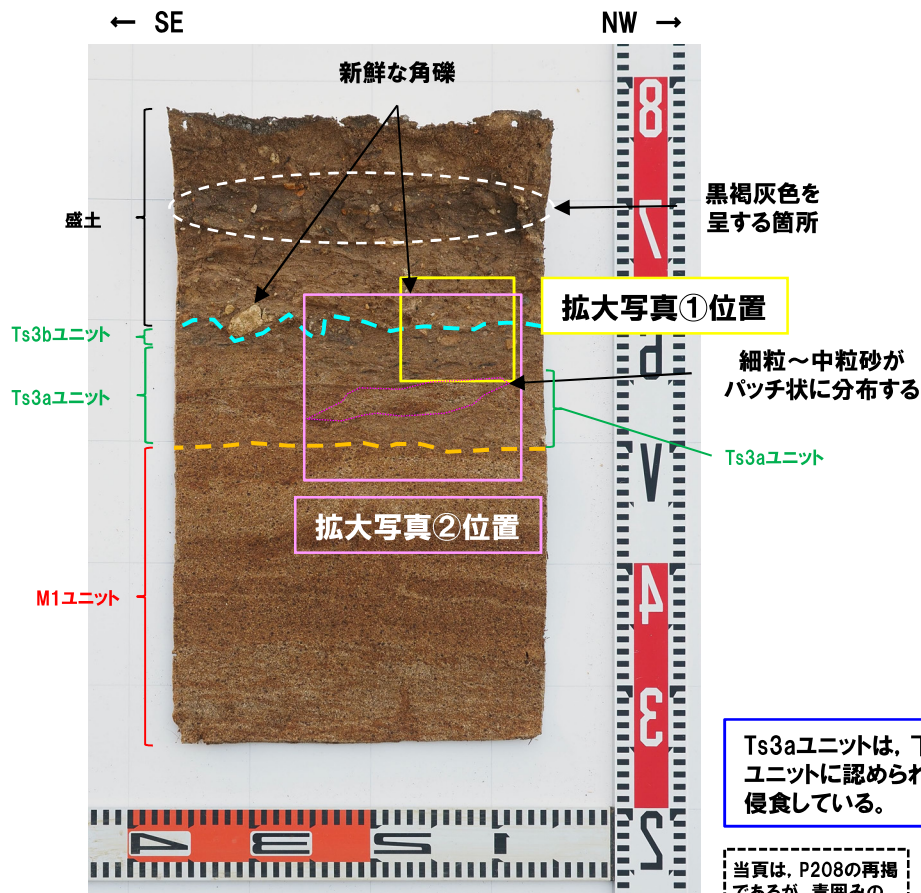
はぎとり転写試料写真 (左右反転) (解釈線あり)

- M1ユニットは、明褐灰～褐灰色を呈する砂で、細粒～中粒砂からなり、淘汰が良い。葉理が認められる。
- Ts3aユニットは、褐灰色を呈するシルト混じり砂で、細粒～中粒砂がパッチ状に分布する。また、下位のM1ユニットに認められる葉理を侵食している。
- Ts3bユニットは、暗褐灰色を呈する礫混じりシルト混じり砂で、風化した亜円礫及び塊状の黒色のブロックが認められる。
- 盛土は、暗褐灰～黒褐灰色を呈する礫混じり砂で、不均質な層相を示す。新鮮な角礫が混じり、黒褐灰色を呈する箇所が認められる。

Ts3aユニットは、下位のM1ユニットに認められる葉理を侵食している。

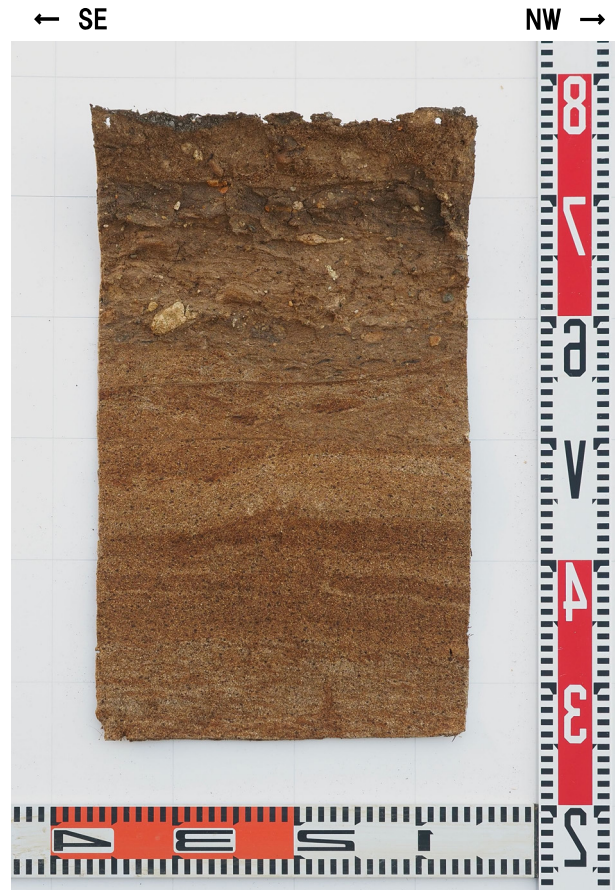
はぎとり転写試料写真(左右反転)(解釈線なし)

※横断掘削箇所①の掘削時に、基底の盤下げを行った上で、はぎとり転写試料を作成した。
