3.2 各断層系の新旧関係

②低角逆断層系及び層面断層(o)系(4/6)

4. 積丹半島西岸における海成段丘の特徴の整理

5. F-1断層の活動性評価

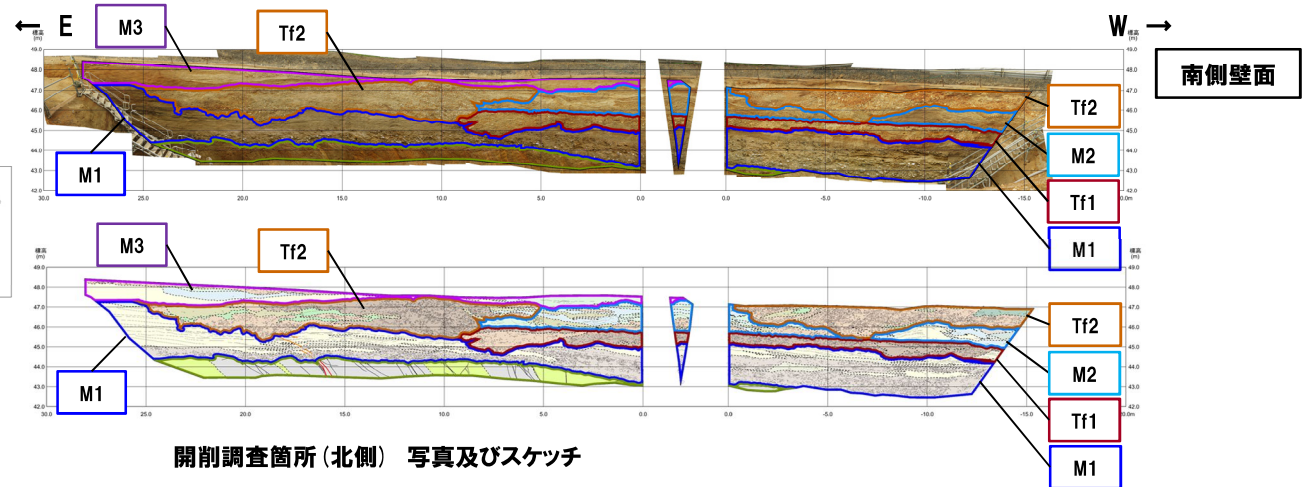
開削調査箇所(北側) 写真及びスケッチ

- 北側壁面及び南側壁面に認められる堆積物について、層相及び標高に着目し、大局的な区分を行った結果、海成堆積物はM1～M3ユニットに、河成の堆積物はTf1～Tf4ユニットに区分される。

- (1) 基盤岩の上位に、不整合にM1ユニットが堆積する。
- (2) 中央部^{※1}及び東部においては、Tf2ユニットはM1ユニットを侵食して堆積する。
西部^{※2}においては、Tf1ユニットはM1ユニットを侵食して堆積し、その上位にM2ユニットが堆積する。その後、Tf2ユニットがM1、M2及びTf1ユニットを侵食して堆積する。
- (3) M3ユニットはM1及びTf2ユニットの上位に堆積し、Tf3ユニットは、M3ユニットと指交関係で堆積する。
- (4) 中央部及び東部においては、Tf4ユニットはM3及びTf3ユニットを侵食して堆積する。
