(1)地層区分及びユニット区分

②-2 堆積相観察-はぎとり転写試料③(1/2)-

②-2 堆積相観察-露頭観察箇所③(1/2)-

②-3 南側壁面との連続性 (1/10)

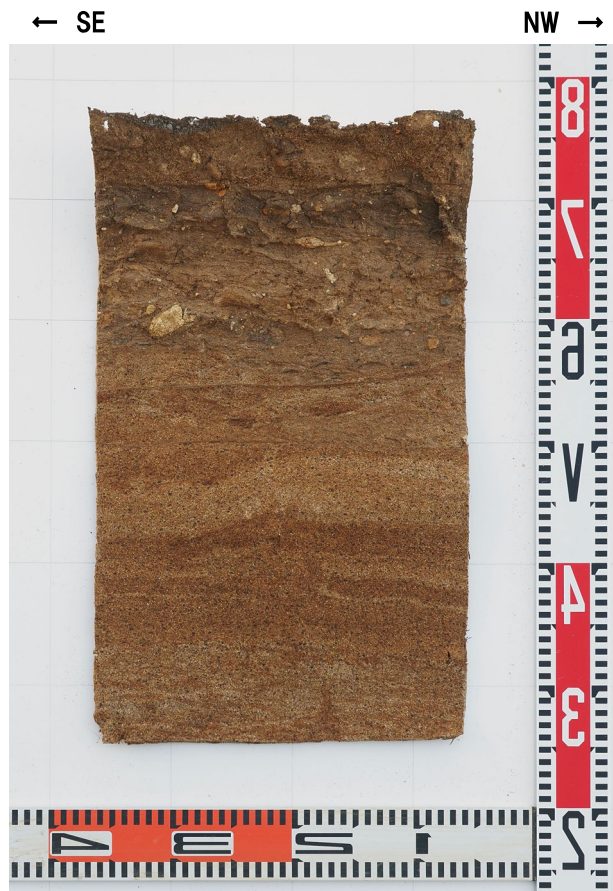
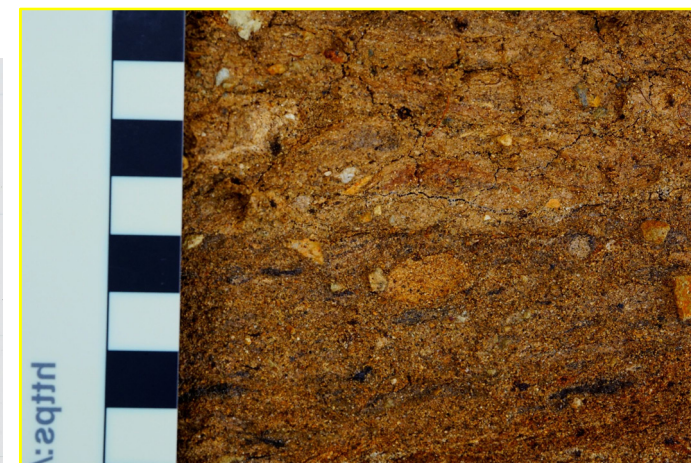
はぎとり転写試料写真(左右反転)(解釈線なし)

P198に示すスケッチにおける距離呈4.5m付近

※横断掘削箇所①の掘削時に、基底の盤下げを行った上で、はぎとり転写試料を作成した。

はぎとり転写試料③作成位置

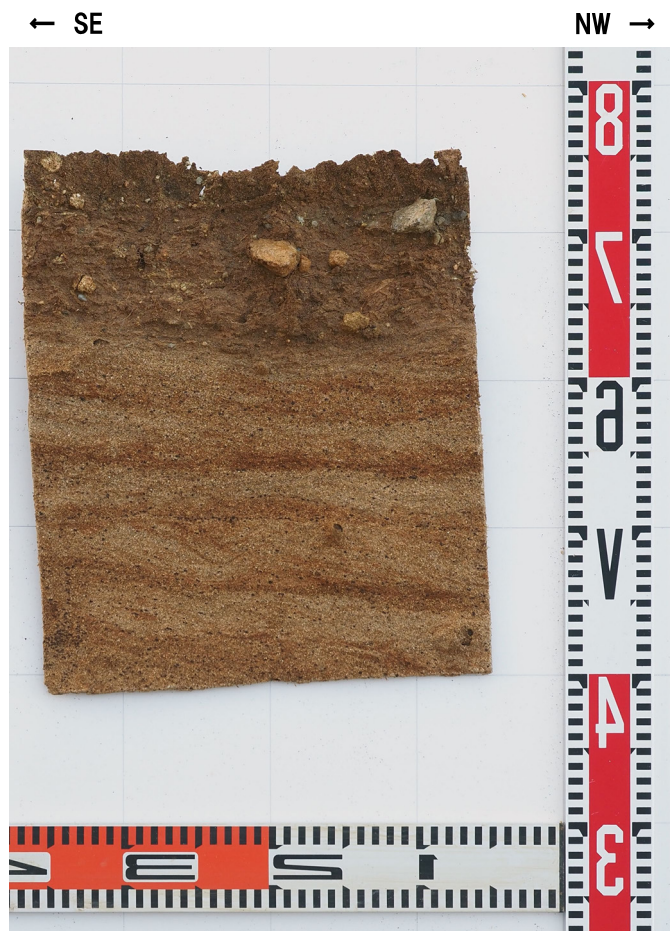
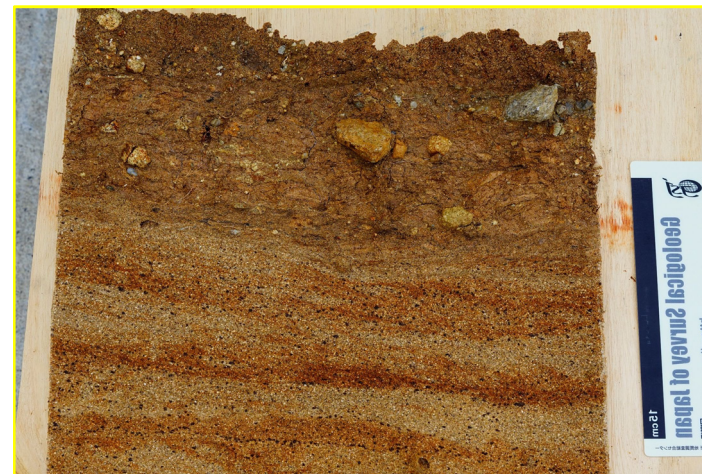
はぎとり転写試料写真(左右反転)(解釈線なし)

令和2年3月撮影
P198に示すスケッチにおける
距離呈0.5m付近
はぎとり転写試料④作成位置

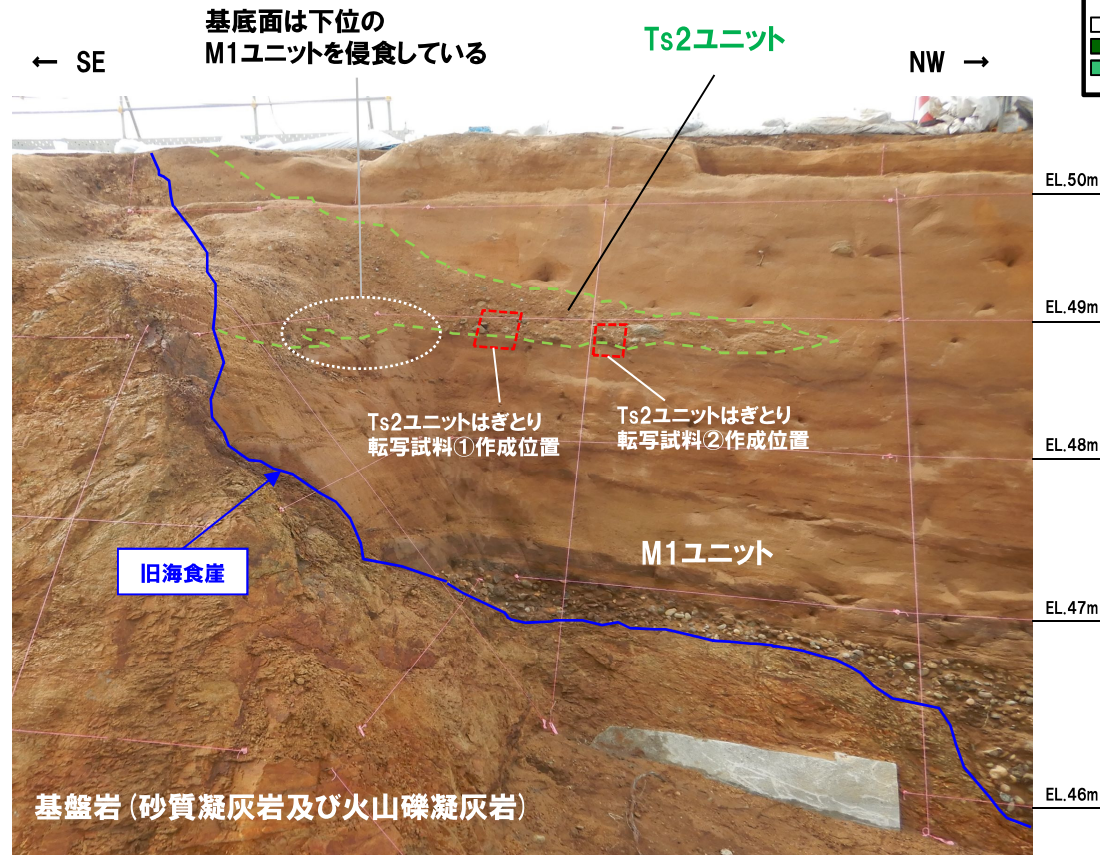
壁面写真

○南側壁面の背後法面においては、Ts2ユニットが分布しており、以下の特徴が認められる。

- ・淡褐灰色を呈する礫質シルト混じり砂である
- ・旧海食崖を形成する基盤岩由来の礫が認められる
- ・基底面は下位のM1ユニットを侵食している

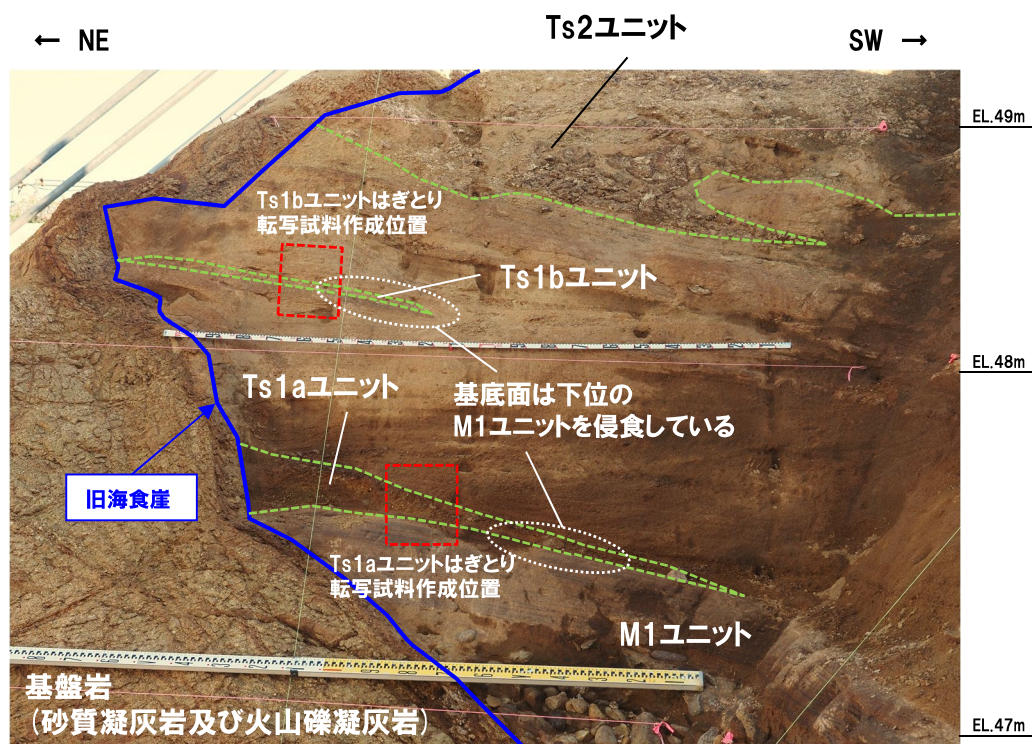
壁面写真

○南側壁面の背後法面においては、Ts1aユニット及びTs1bユニットが分布しており、以下の特徴が認められる。

- ・淡褐灰色を呈する礫質砂である
- ・旧海食崖を形成する基盤岩由来の礫が認められる
- ・基底面は下位のM1ユニットを侵食している
