## (1)性状確認調査及び地質構造確認調査

# 5.2.2 F-1断層及び小断層

## 5. F-1断層の活動性評価

F-1断層について、将来活動する可能性のある断層等に該当するか否かを評価

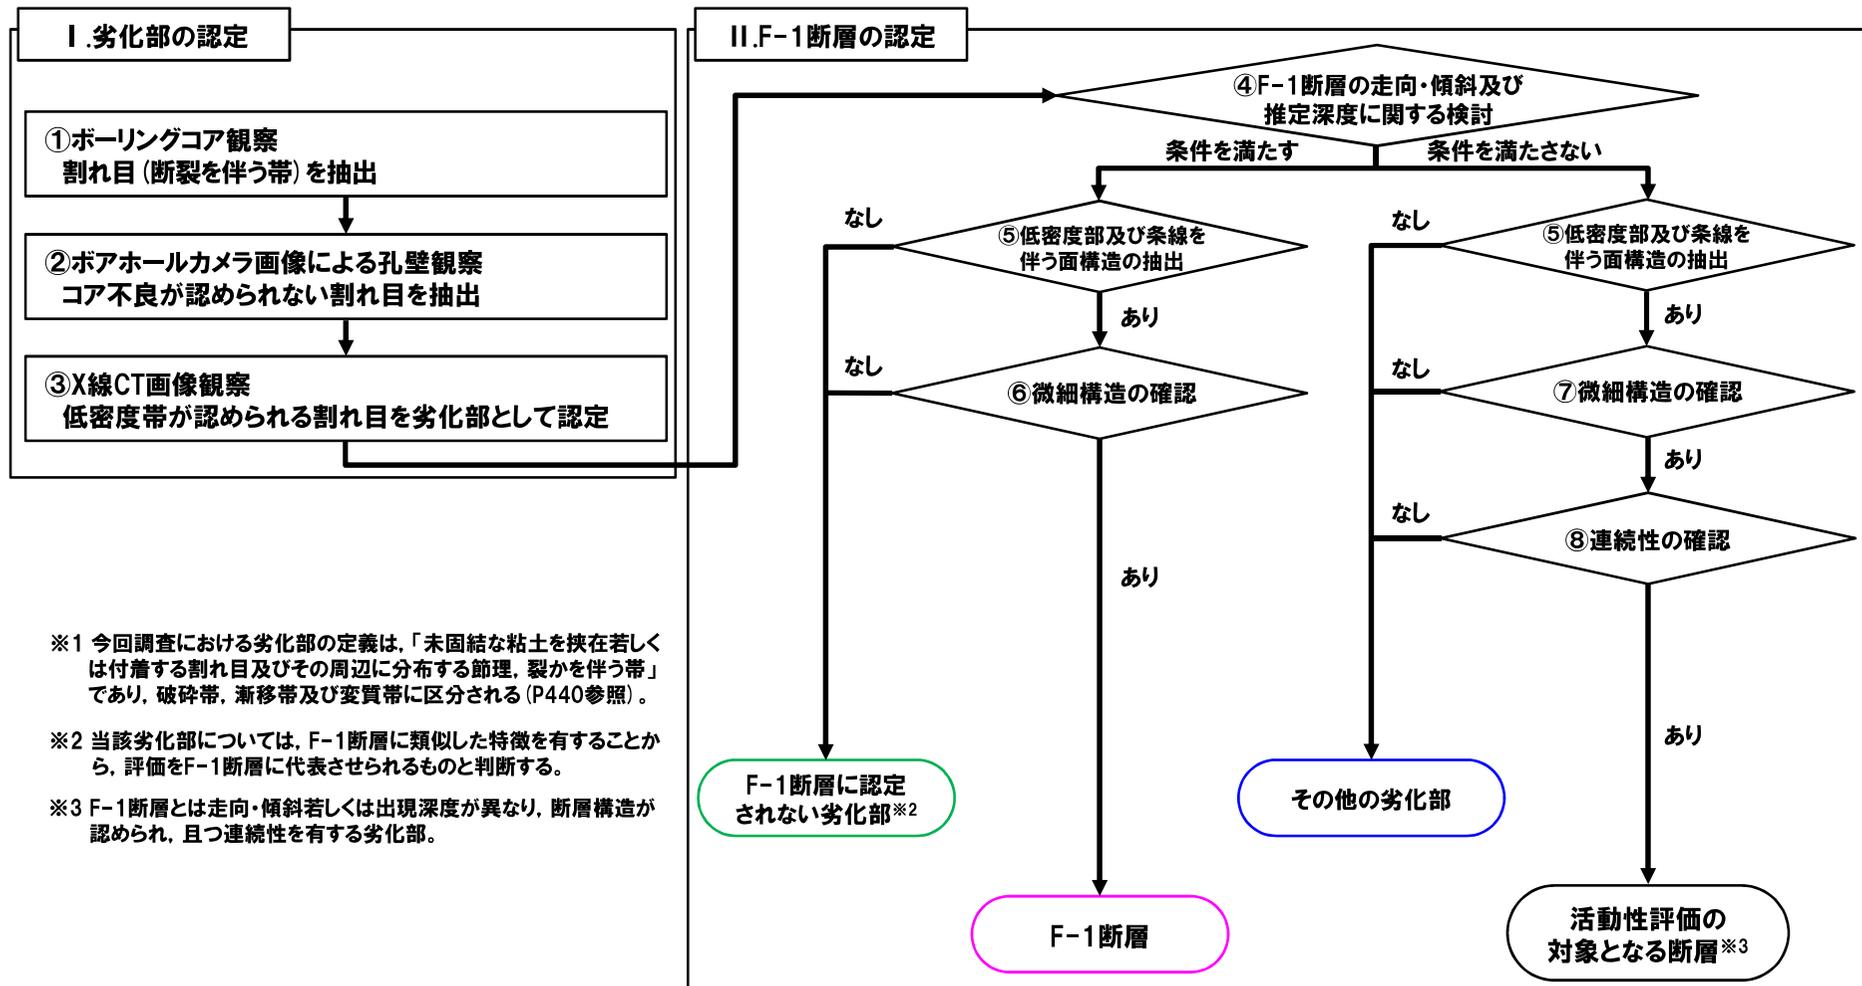
⑤F-1断層の認定手順(1/2)

- R1敷地-2'ボーリングに認められるF-1断層の特徴に基づき、性状確認調査及び地質構造確認調査におけるボーリング調査結果を用いたF-1断層の認定を行った。
- 認定手順については、1,2号炉調査及び3号炉調査の認定手順に基づき、R1敷地-2'ボーリング調査から得られたF-1断層の性状を踏まえ策定した。
- ボーリングコア観察から、割れ目(断裂を伴う帯)を抽出した上で、ボアホールカメラ画像による孔壁観察及びX線CT画像観察の結果を踏まえ、劣化部<sup>※1</sup>の認定を行う。
- 認定された劣化部について、F-1断層の走向・傾斜及び推定深度に関する検討を行い、F-1断層の可能性を有する劣化部であるか否かの判定を行う。
- 劣化部から抽出した破碎帯について、性状の類似性の観点から踏まえ、微細構造の確認を行い、F-1断層の認定を行う。

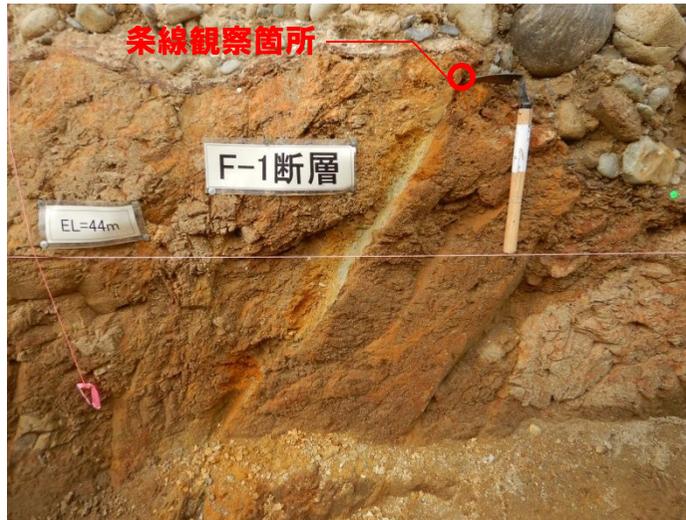
開削調査箇所 (北側) 北側壁面

- 走向・傾斜は、 $N4^{\circ}W/54^{\circ}W$ であり、1,2号炉調査結果において確認されたF-1断層の走向・傾斜( $N8^{\circ}E\sim 20^{\circ}W/43^{\circ}\sim 54^{\circ}W$ )に一致する。
- 当該断層は、西上がり逆断層であり、1,2号炉調査結果において確認されたF-1断層と同じ変位センスである。
- 条線を伴う平滑な面構造が認められる。
- 上盤側から下盤側に読み直すと、レイク角は $85^{\circ}L$ であり、R1敷地-2'ボーリングで認められるレイク角( $80^{\circ}L$ )と類似する。

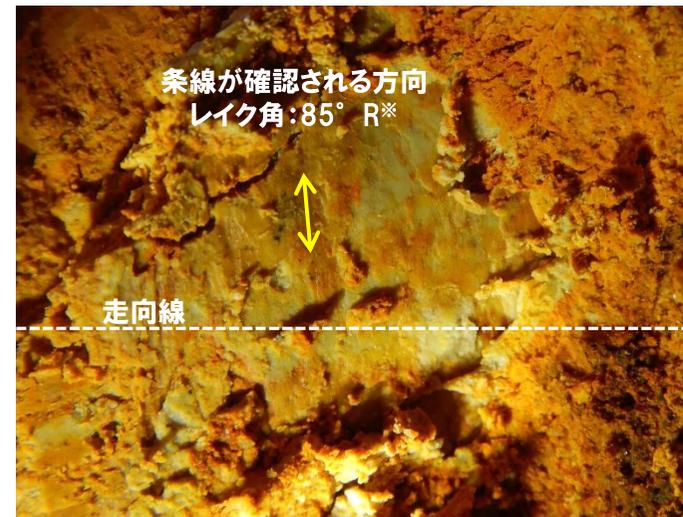
条線観察状況写真 (下盤側から上盤側を望む)

※上盤側から下盤側に読み直すと、レイク角は85° Lとなる。

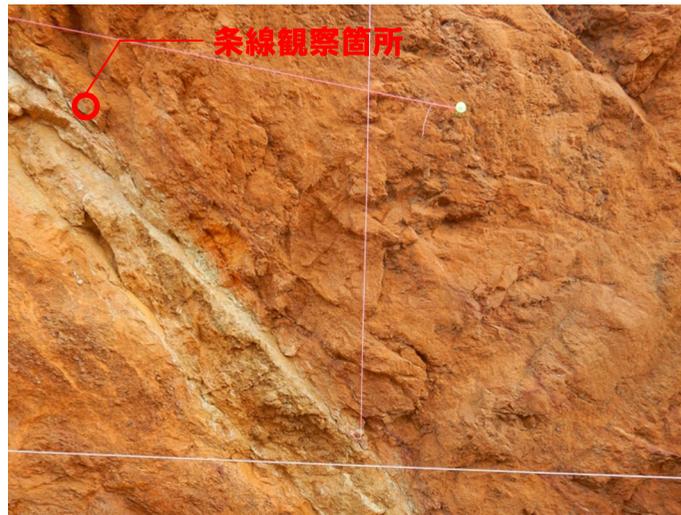
開削調査箇所 (南側) 南側壁面

- 走向・傾斜は、 $NS/46^{\circ}W$ であり、1,2号炉調査結果において確認されたF-1断層の走向・傾斜( $N8^{\circ}E\sim 20^{\circ}W/43^{\circ}\sim 54^{\circ}W$ )に一致する。
- 当該断層は、西上がり逆断層であり、1,2号炉調査結果において確認されたF-1断層と同じ変位センスである。
- 条線を伴う平滑な面構造が認められる。
- レイク角は $73^{\circ}L$ であり、R1敷地-2'ボーリングで認められるレイク角( $80^{\circ}L$ )と類似する。

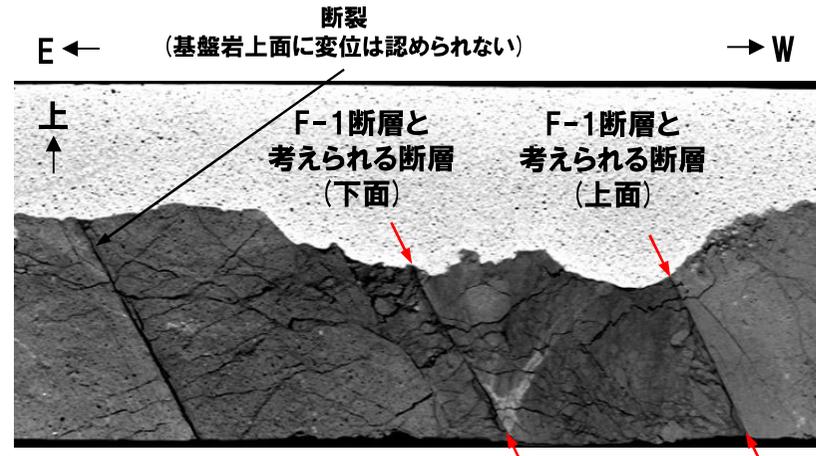
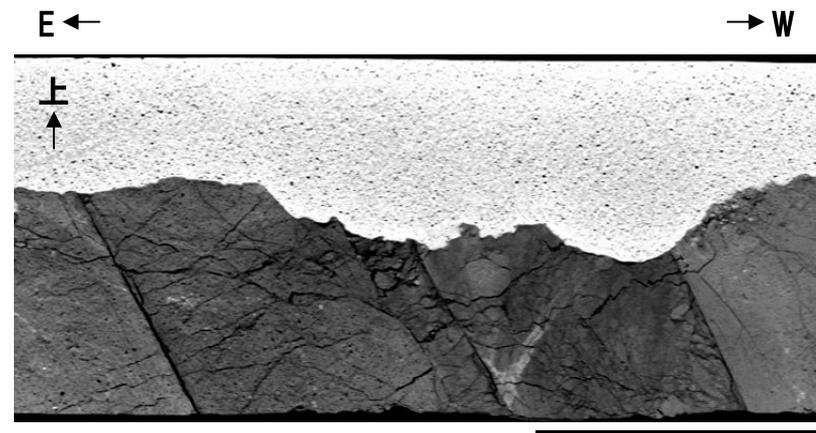
X線CT画像(解釈線あり)

- X線CT画像観察の結果, F-1断層と考えられる断層の上面及び下面において連続する直線的な低密度部が認められる。
- 上述の性状は, R1敷地-2' ボーリングにおけるF-1断層の性状と類似する。
- また, F-1断層周辺では, F-1断層と考えられる断層の下面東側のような断裂が密集して分布するが, 基盤岩上面に変位は認められない。

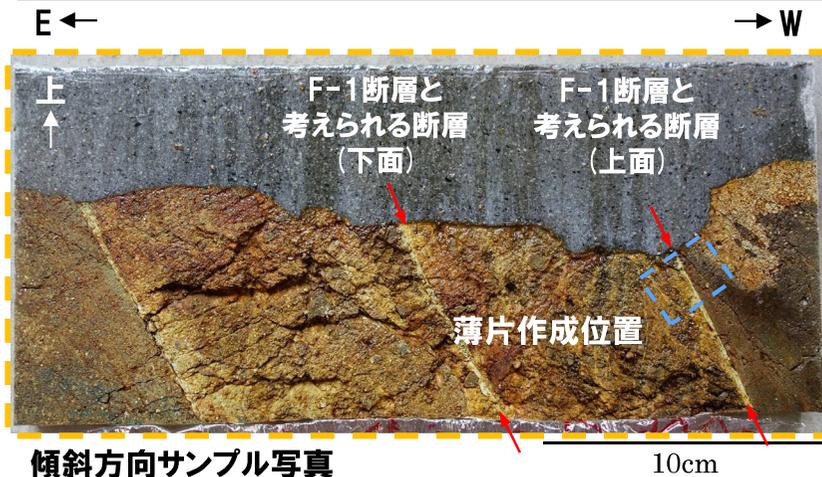
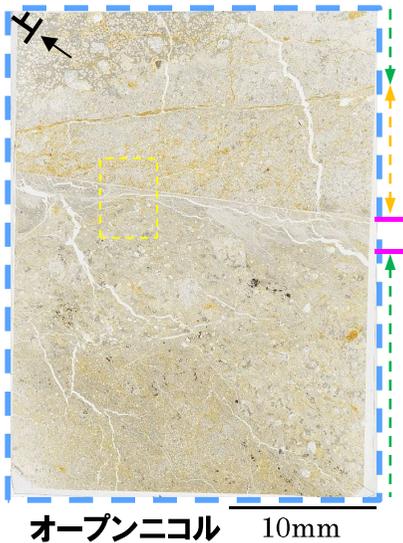
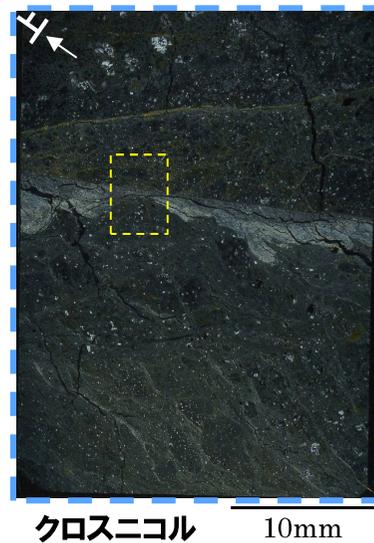
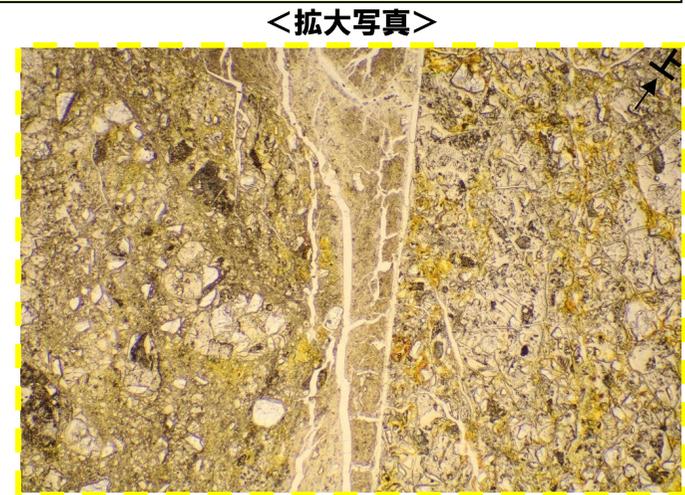
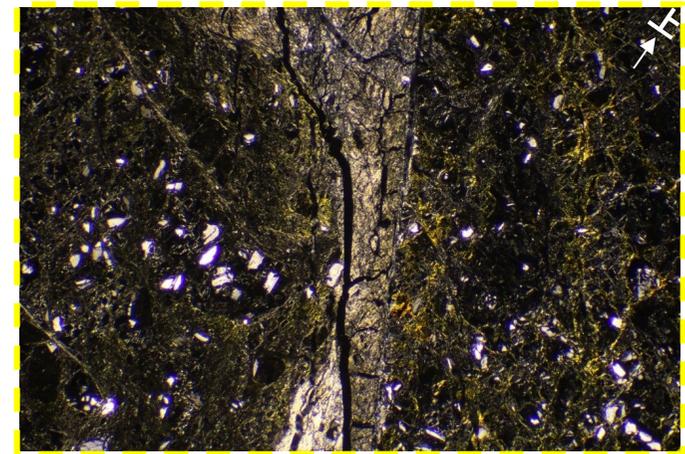
①-4 開削調査箇所(北側)におけるF-1断層の性状の確認-薄片観察結果 上面側(1/2)-

- 粘土状破砕部は直線的に連続し、特に上盤側の境界面はシャープで直線的である。
- 粘土状破砕部では、逆断層センスを示すP面及びR<sub>1</sub>面が認められる。
- 上述の性状は、R1敷地-2'ボーリングにおけるF-1断層の性状と類似する。

- ↔ : 粘土状破砕部
- ↔ : 固結した粘土状破砕部
- ↔ : 固結した砂状破砕部
- ↔ : 固結した角礫状破砕部

オープンニコル(右に90°回転)  
<拡大写真>

クロスニコル(右に90°回転)

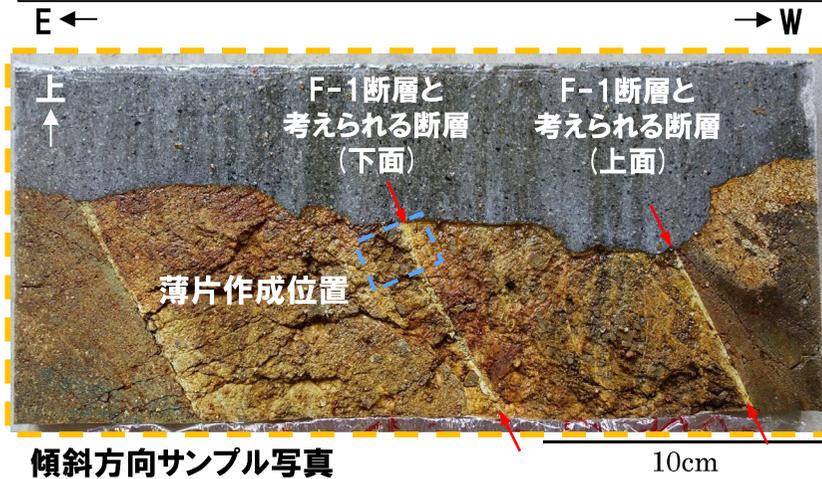
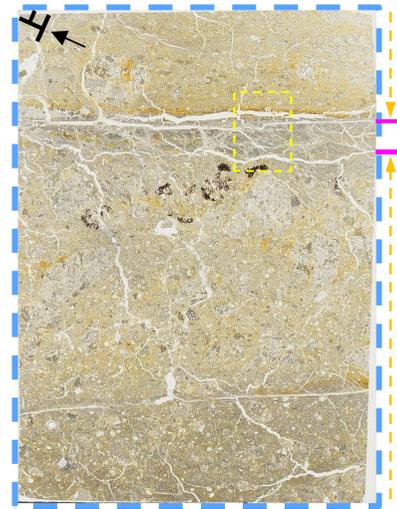
①-5 開削調査箇所(北側)におけるF-1断層の性状の確認-薄片観察結果 下面側(1/2)-

- 粘土状破碎部は直線的に連続し、特に上盤側の境界面はシャープで直線的である。
- 粘土状破碎部では、逆断層センスを示すP面が認められる。
- 上述の性状は、R1敷地-2'ボーリングにおけるF-1断層の性状と類似する。

傾斜方向サンプル写真

オープンニコル 10mm

クロスニコル 10mm

←→ : 粘土状破碎部  
←→ : 固結した砂状破碎部

オープンニコル(右に90°回転)

クロスニコル(右に90°回転)

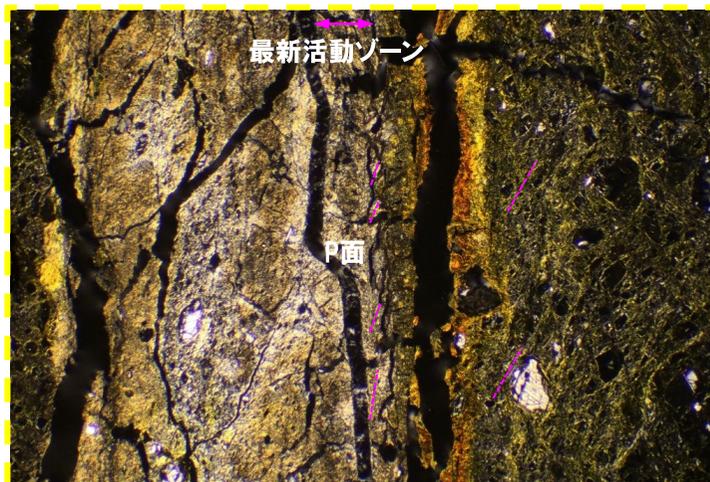
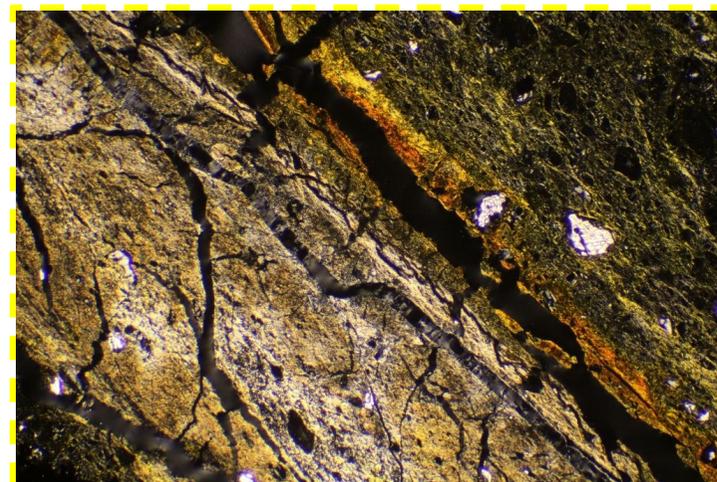
①-5 開削調査箇所(北側)におけるF-1断層の性状の確認-薄片観察結果 下面側(2/2)-

最新活動ゾーン

オープンニコル

オープンニコル(左に45°回転)

クロスニコル

クロスニコル(左に45°回転)

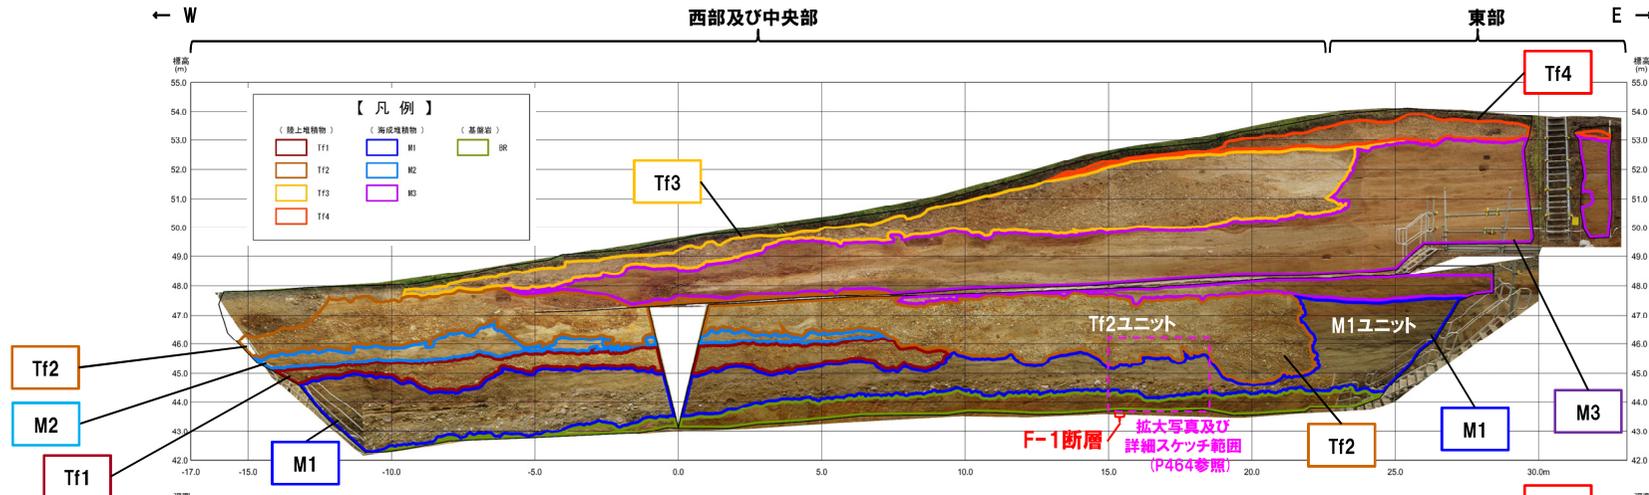
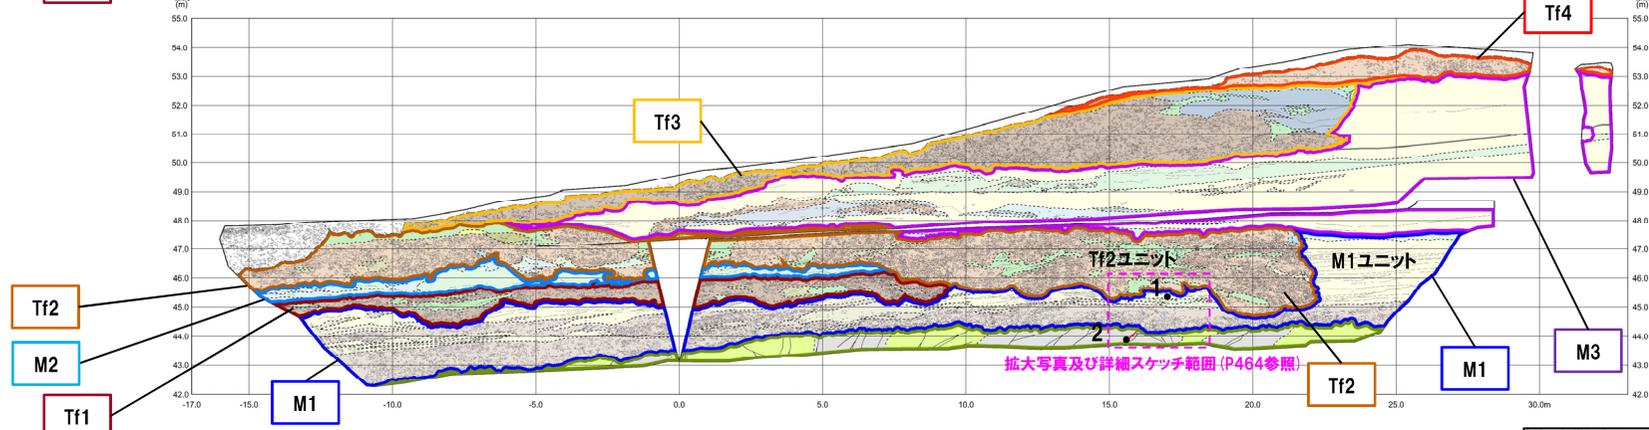
開削調査箇所 (北側) 北側壁面 写真及びスケッチ

【小断層】  
1. N5° W/35° W — **西上がり逆断層**

【F-1断層】  
2. N4° W/54° W — **西上がり逆断層**

- F-1断層は、走向・傾斜がN4° ~5° W/54° ~60° Wで、基盤岩上面に変位を与えている西上がり逆断層である。
- 小断層は、走向・傾斜がN4° ~5° W/33° ~35° Wで、M1ユニットの砂層中の葉理等に変位・変形を与えている西上がり逆断層であり、F-1断層に連続しないものの、F-1断層の延長方向に位置している。
- また、F-1断層が認められる基盤岩と小断層が認められるM1ユニットの砂層の間に分布するM1ユニット下部の砂礫層には、西上りの撓曲構造及び礫の再配列が認められる。

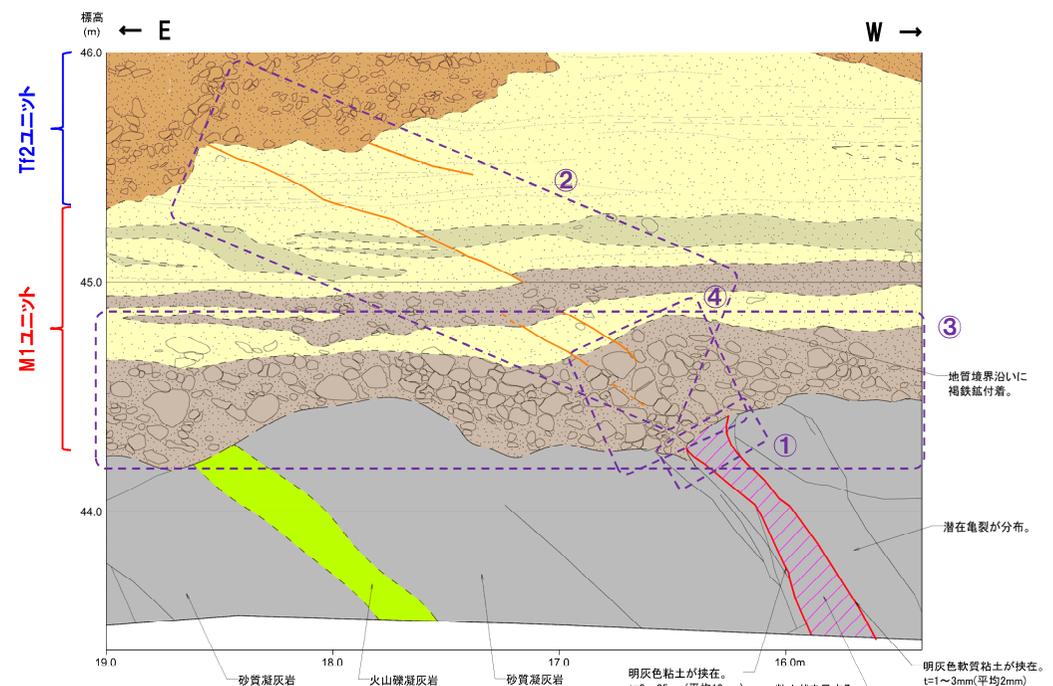
開削調査箇所(北側)南側壁面 F-1断層付近 詳細スケッチ

- F-1断層は、走向・傾斜がN5° W/60° Wで、基盤岩上面に変位を与えている西上がり逆断層(下図①の範囲)である。
- 小断層は、走向・傾斜がN4° W/33° Wで、M1ユニットの砂層中の葉理及び礫混じり砂～砂礫層に変位・変形を与えている西上がり逆断層(下図②の範囲)であり、F-1断層と連続しないものの、F-1断層の延長方向に位置している(下図①及び②の範囲)。
- また、F-1断層が認められる基盤岩と小断層が認められるM1ユニットの砂層の間に分布するM1ユニット下部の砂礫層には、西上がりの撓曲構造(下図③の範囲)及び礫の再配列(下図④の範囲)が認められる。
- これらのことから、小断層は、F-1断層に関連するものと判断される。

( 陸上堆積物 )	( 海成堆積物 )	( 基盤岩 )	( 断層 )	( 小断層 )	( 大断層 )
シルト質粘土砂	砂	火山礫凝灰岩	断層(基盤岩中)	断層・褶曲構造	断層(地層中)
シルト質粘土砂	砂	砂質凝灰岩	明灰色粘土が挟在。t=2~25mm(平均10mm)	F-1断層	褶曲帯(褶曲軸に平行な方向に褶曲)
砂	砂	砂質凝灰岩	粘土状を呈する。		褶曲帯(褶曲軸に垂直な方向に褶曲)

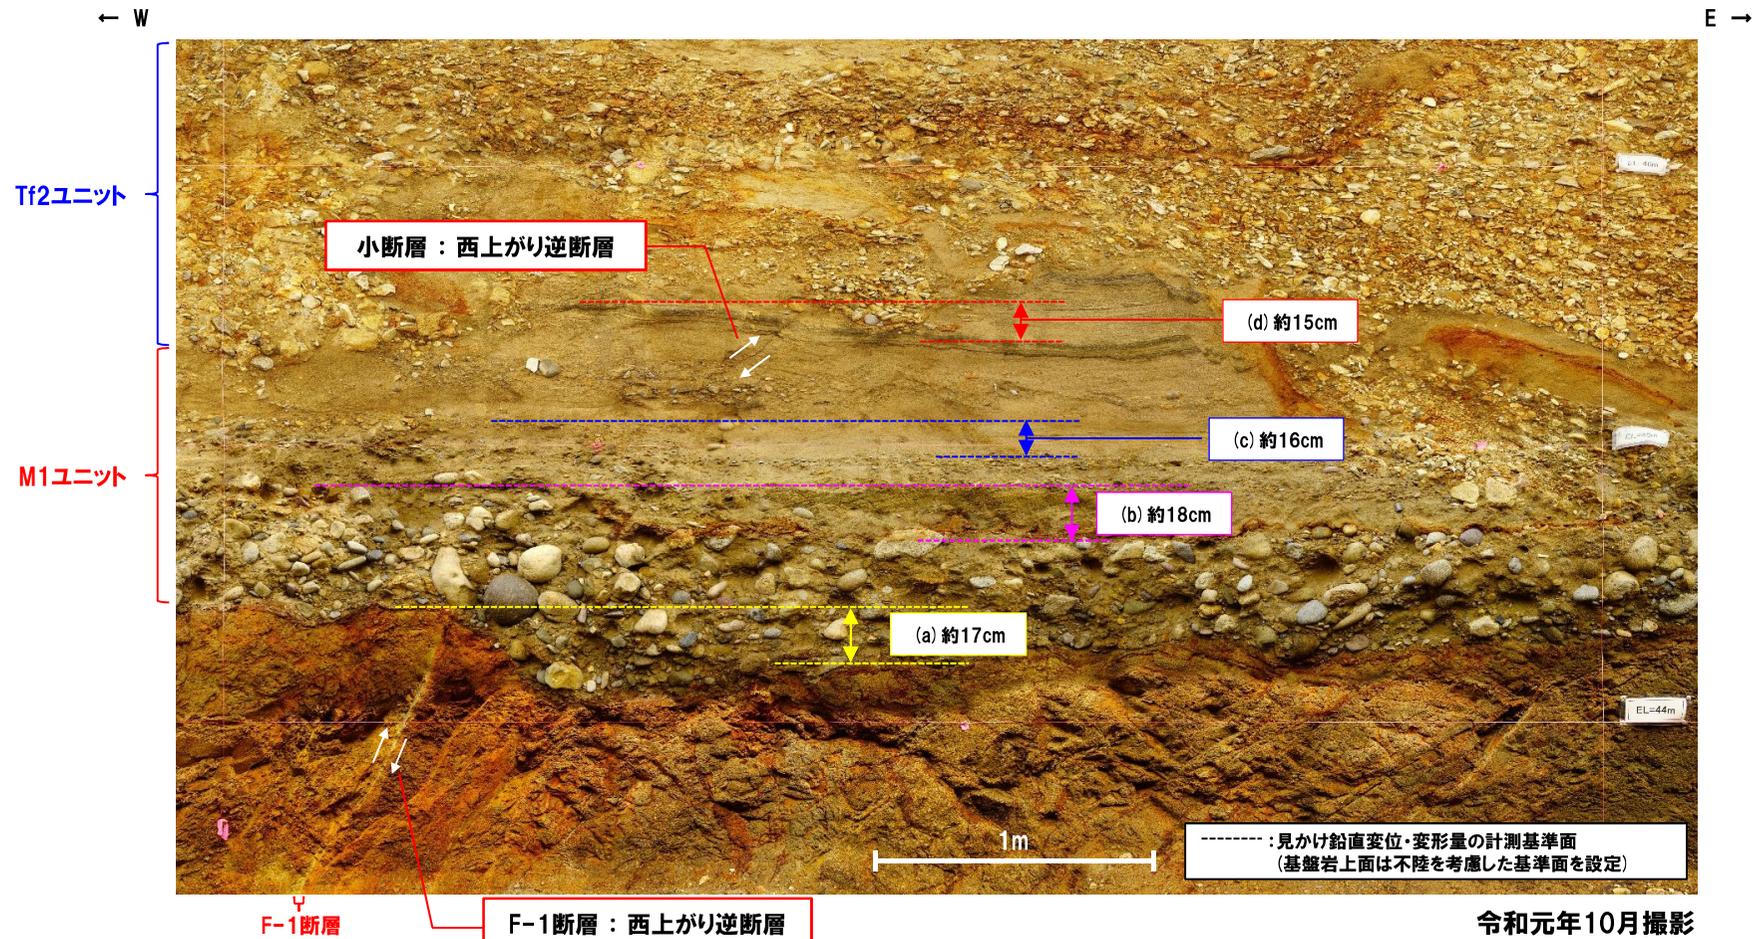
開削調査箇所(北側)北側壁面写真

- 基盤岩上面(a) : 約17cm
- M1ユニット
  - ・砂礫層上面(b) : 約18cm
  - ・砂層に挟在するシルト質砂～シルト混じり砂層の上面(c) : 約16cm
  - ・砂層中の葉理の上面(d) : 約15cm

- 基盤岩上面に認められるF-1断層の見かけ鉛直変位・変形量及びM1ユニット中に認められる小断層の見かけ鉛直変位・変形量は同程度である。

- 小断層は、F-1断層に関連することを踏まえると、F-1断層及び小断層に変位・変形量の累積は認められない。

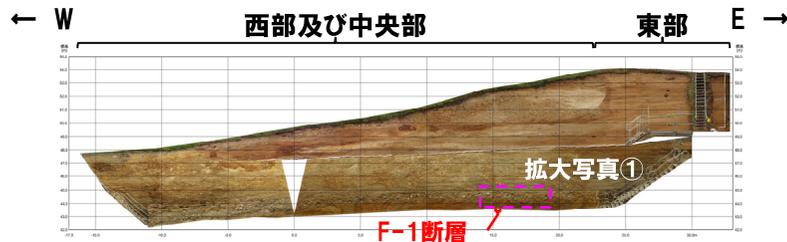
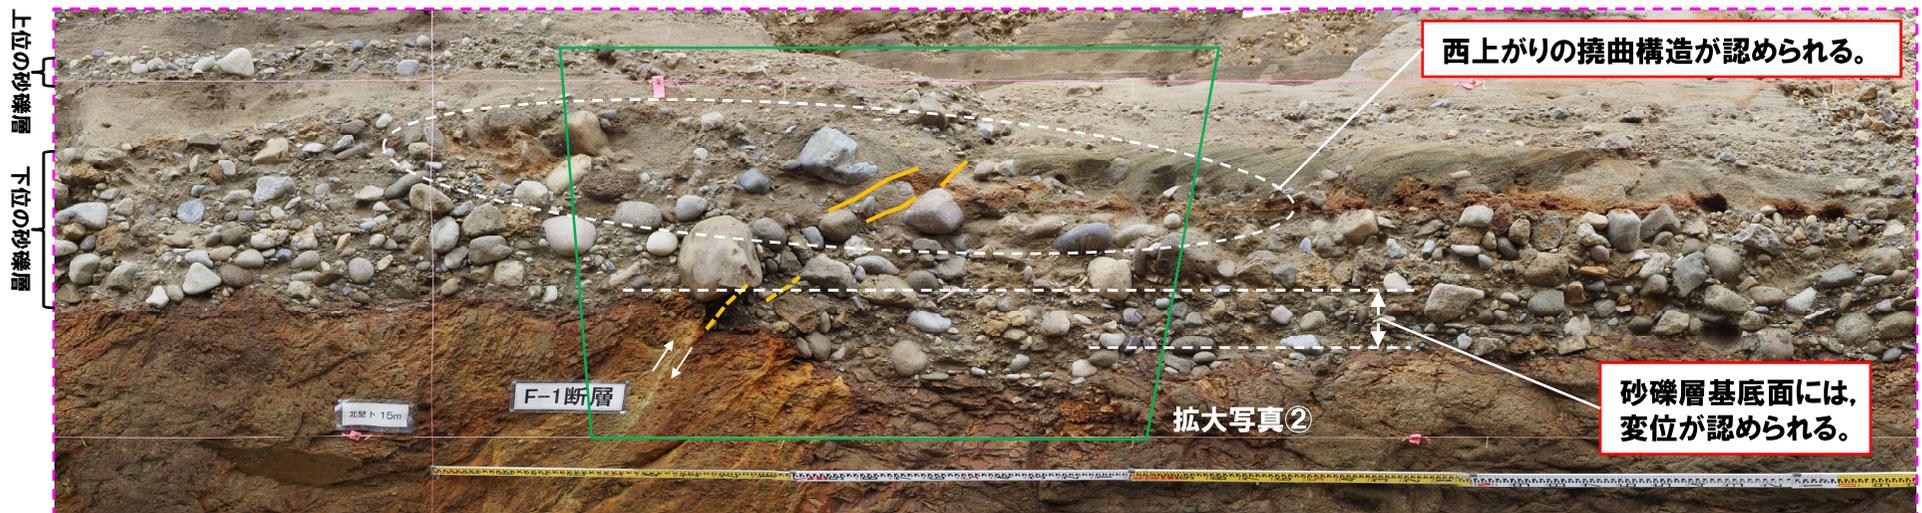
開削調査箇所(北側) 北側壁面 F-1断層付近 拡大写真①

- ・下位の砂礫層基底面には、変位が認められる(拡大写真①参照)。
- ・下位の砂礫層中の比較的細粒な層相を呈する箇所には、剪断面が認められ、明瞭な変位を示す箇所が認められる(次頁の拡大写真②及び拡大写真③参照)。
- ・下位の砂礫層上面には、西上りの撓曲構造が認められる(拡大写真①参照)。
- ・下位の砂礫層には、F-1断層及び小断層の延長方向に沿った姿勢の礫が認められる(次頁の拡大写真④参照)。

— 剪断面  
 - - - 礫の再配列等から小断層の存在が示唆される箇所

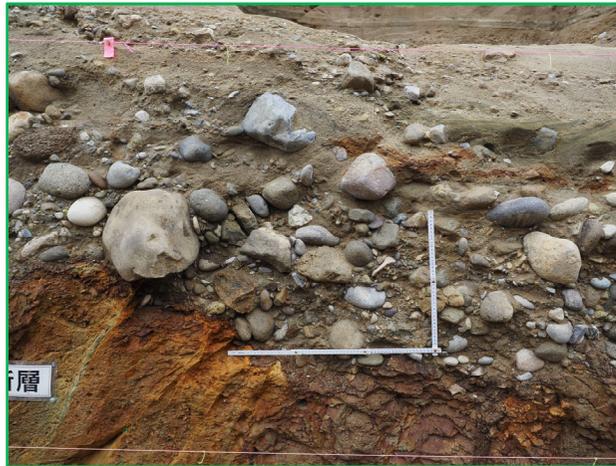
拡大写真② (解釈線あり)

比較的細粒な層相を呈する箇所には、剪断面が認められ、明瞭な変位を示す箇所(破線囲み位置)が認められる。

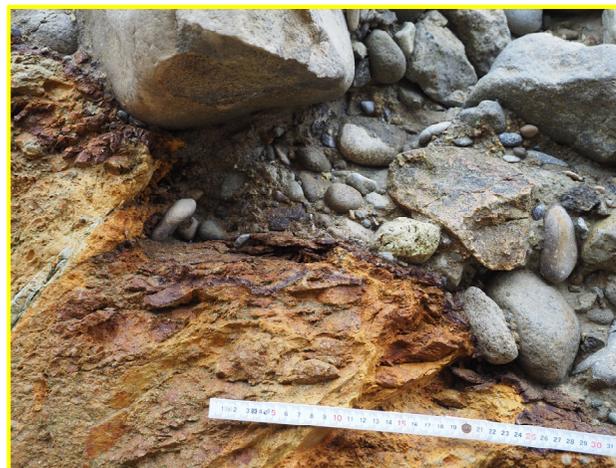
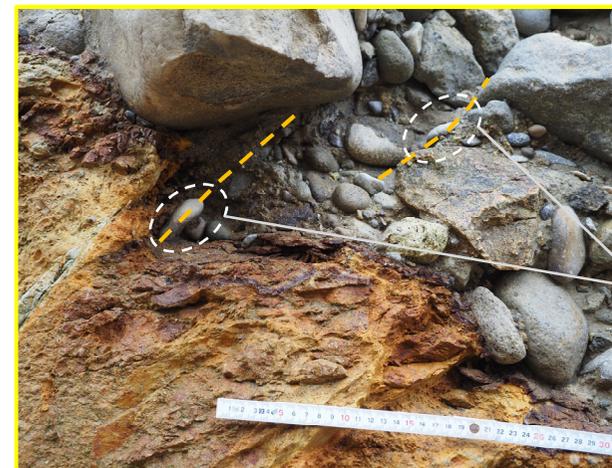
拡大写真④ (解釈線あり)

F-1断層及び小断層の延長方向に沿った姿勢の礫が認められる。

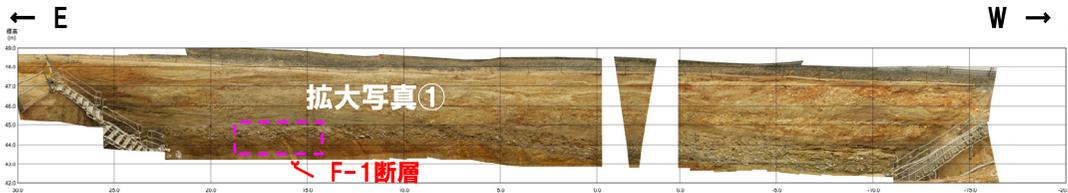
開削調査箇所(北側) 南側壁面 F-1断層付近 拡大写真①

- ・下位の砂礫層基底面には、変位が認められる(拡大写真①参照)。
- ・上位の砂礫層中の比較的細粒な層相を呈する箇所には、剪断面が認められ、その延長部においては明瞭な変位を示す箇所が認められる(次頁の拡大写真②参照)。
- ・下位の砂礫層上面には、西上がりの撓曲構造が認められる(拡大写真①参照)。
- ・下位の砂礫層には、F-1断層及び小断層の延長方向に沿った姿勢の礫が認められる(次頁の拡大写真③及び拡大写真④参照)。

西上がりの撓曲構造が認められる。
