# (1)開削調査箇所(北側)

③-1 小断層の上端付近の詳細観察-M1ユニット下部の砂礫層に認められるF-1断層及び小断層による構造(4/4) -

③-2 小断層の上端付近の詳細観察-M1ユニットとTf2ユニットの層相境界 (Tf2ユニットの基底面) 設定の着目点 (1/4) -

③-3 小断層上端付近の詳細観察-北側壁面はぎとり転写試料作成位置-

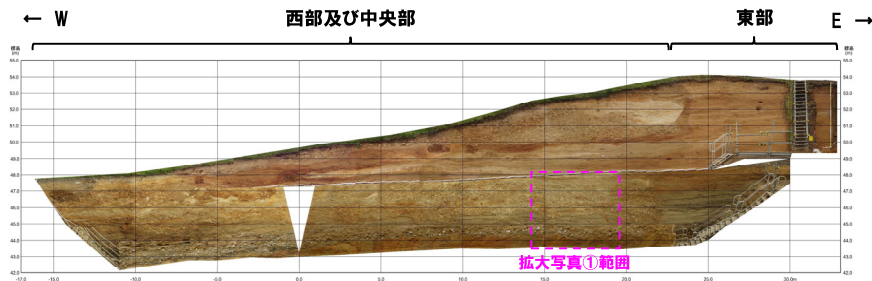
開削調査箇所(北側)北側壁面写真

- R1.11.15現地調査時の壁面から奥行き方向に掘削を行い、M1ユニット及びTf2ユニットの層相境界付近において、露頭観察及びはぎとり転写試料を作成し、地質構造の観察を実施した。
- 北側壁面追加はぎとり転写試料は、R1.11.15現地調査時の壁面から約100cm奥行き方向で作成したものである。
- 本はぎとり転写試料は、M1ユニットにおいて、小断層による葉理のズレがTf2ユニットの基底面直下で認められること及びTf2ユニットは砂礫層であるため、Tf2ユニットの基底面直下の変位量が小さい場合においても、小断層による変位・変形の有無が確認できる比較的細粒な層相を呈する断面である。

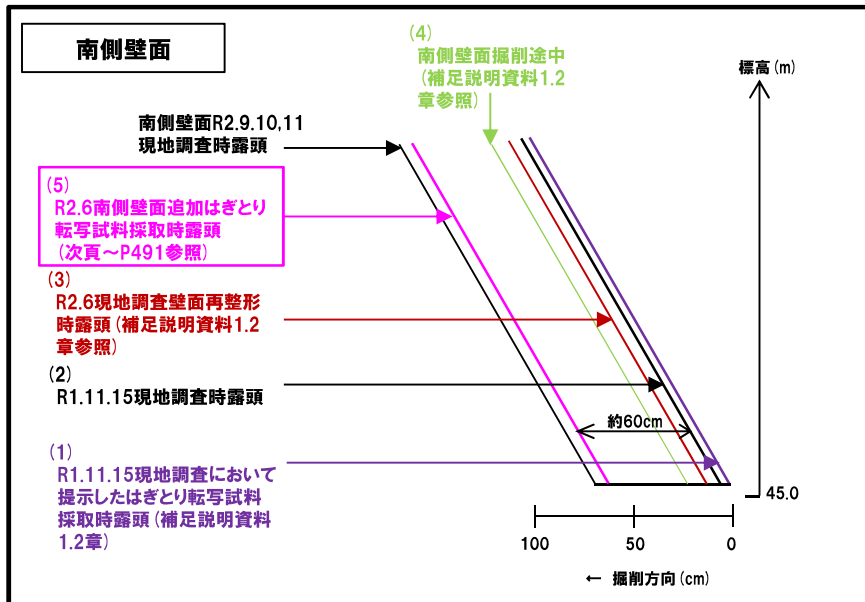
南側壁面 模式断面図

— : 小断層  
 - - - : Tf2ユニットの基底面

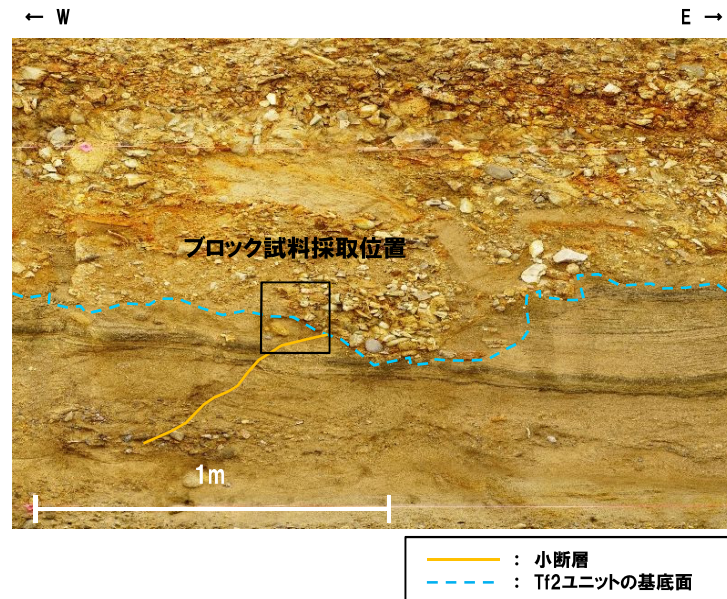
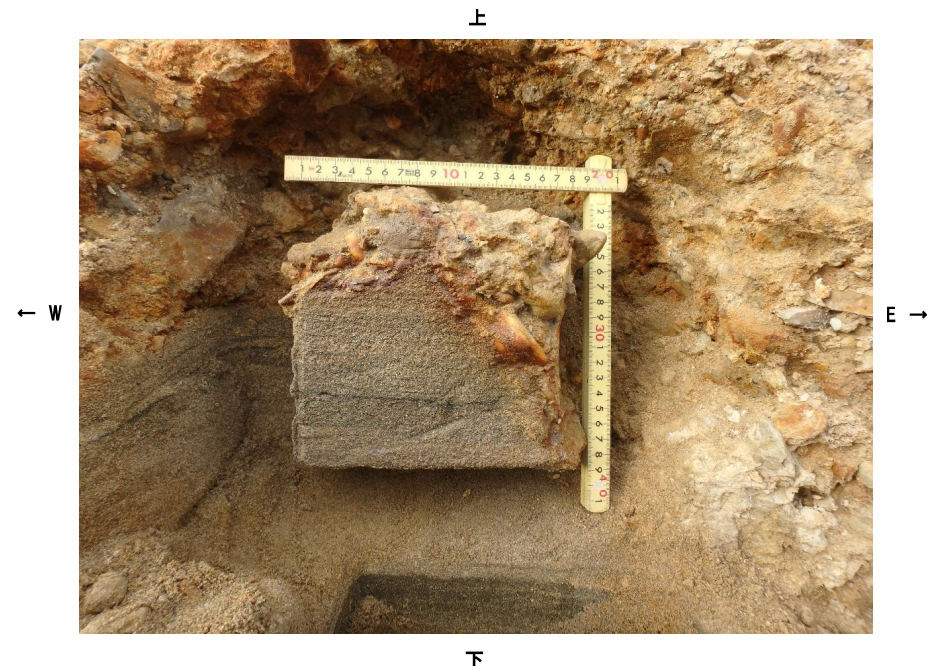
開削調査箇所(北側)北側壁面  
小断層上端付近 拡大写真

- 北側壁面において採取したブロック試料について、マイクロフォーカスX線CT画像※により、内部構造を観察した。
- はぎとり転写試料と同様、F-1断層に関連する小断層は、ブロック試料中で明瞭に2条に分岐している。
- 分岐した2条の小断層は、それぞれTf2ユニットの基底面(チャンネル壁)直下まで変位を与えている。
- 小断層の見かけ変位量は、ブロック下方で約13mm(次頁図(a))、上方で2条に分岐した後も計約13mm(次頁図(b)及び(c)の合計)であり、変位量の減衰は認められない。
- Tf2ユニットの基底面(チャンネル壁)に、2条の小断層による変位は認められない。
- Tf2ユニット中に、剪断面は認められない。
- Tf2ユニット中に、堆積構造の乱れ等は認められない。

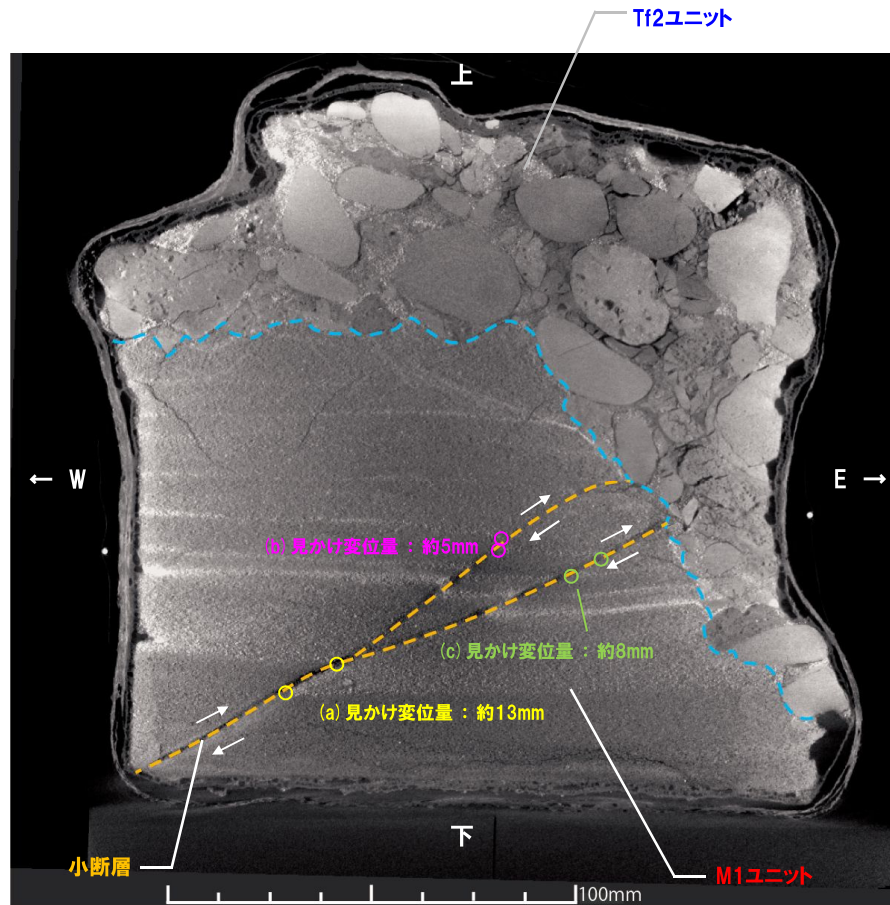
マイクロフォーカスX線CT画像 (解釈線あり)  
(断面 (E) : ブロック試料中央断面)

○ : 見かけ変位量の計測箇所(砂層中の葉理のスレ)

【マイクロフォーカスX線CT 撮影条件】  
○画素サイズ : 106 μm/pixel

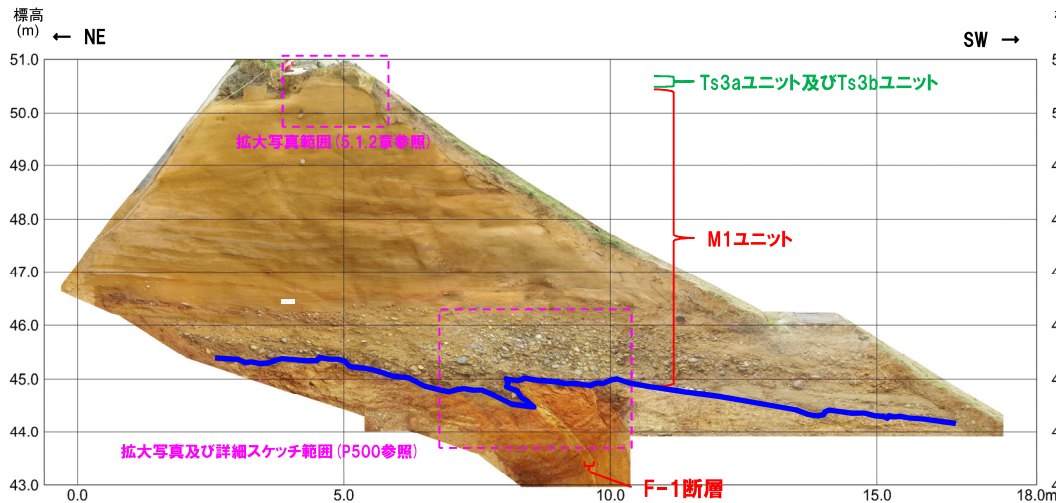
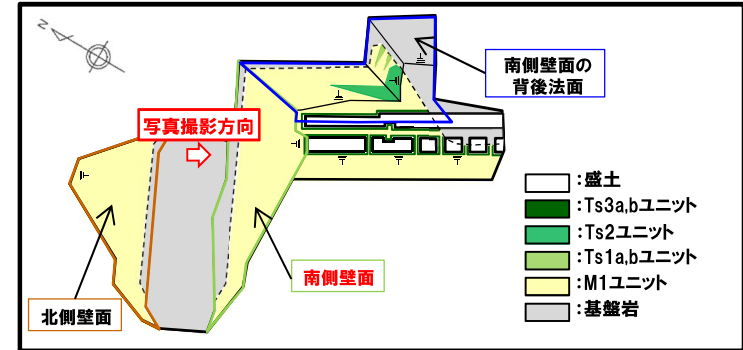
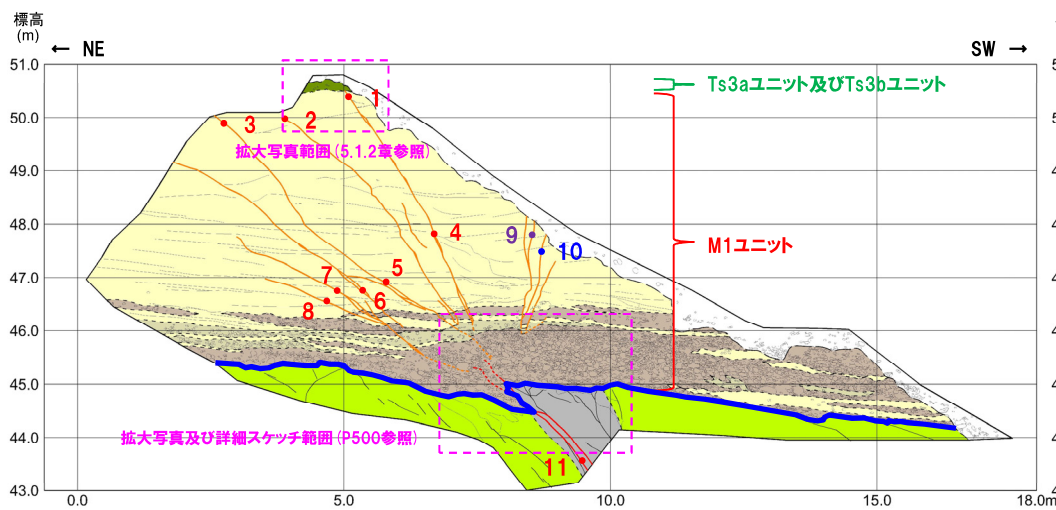
開削調査箇所(南側) 平面模式図

- 【小断層】
- 1. N20° W/50° W
  - 2. N22° E/32° W
  - 3. N14° E/40° W
  - 4. N32° W/73° W
  - 5. N42° W/24° W
  - 6. N40° W/46° W
  - 7. N46° W/36° W
  - 8. N50° W/26° W
- 【F-1断層】
- 11. NS/46° W

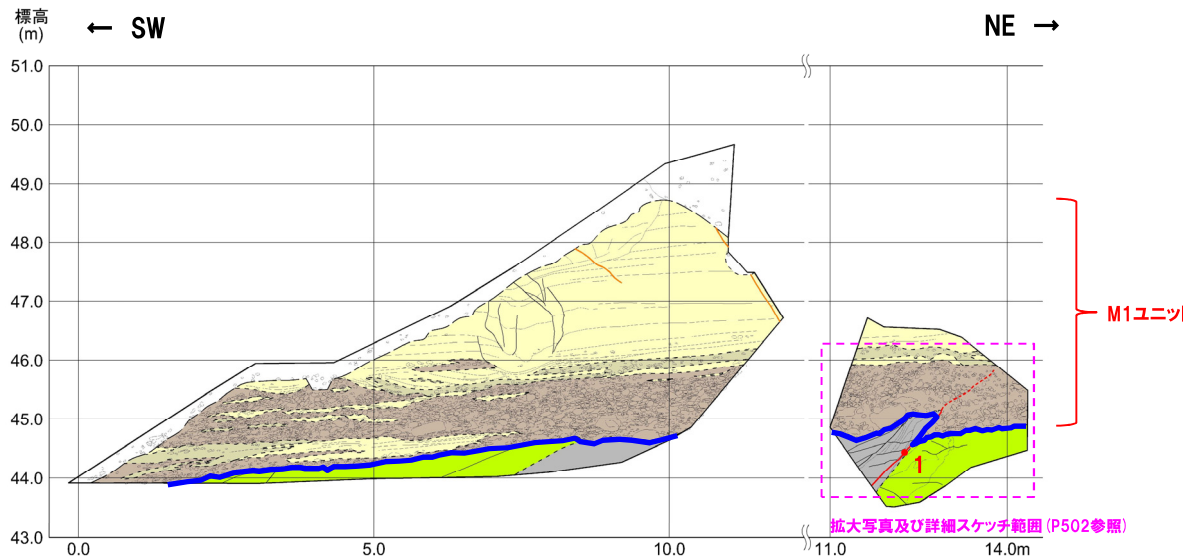
開削調査箇所(南側) 北側壁面スケッチ

【F-1断層】 走向・傾斜  
1. N6° W/46° W — 西上がり逆断層

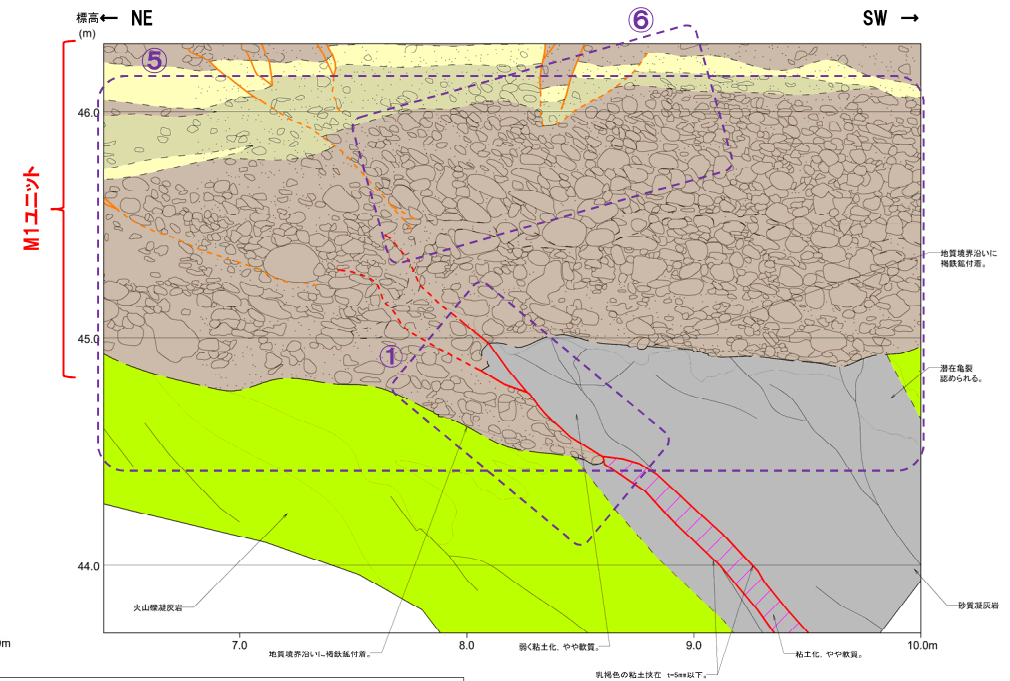
開削調査箇所(南側)南側壁面 F-1断層付近 詳細スケッチ

- F-1断層は、走向・傾斜がNS/46°Wで、基盤岩上面に変位を与えている西上がり逆断層(下図①の範囲)であり、M1ユニットの砂礫層に剪断面が連続する。
- 小断層は、西上がり逆断層(次頁図②の範囲)並びに東上がり逆断層及び東落ち正断層(次頁図③の範囲)が認められ、M1ユニットの砂層中の葉理及び砂礫層中の比較的細粒な層相を呈する箇所に変位・変形を与えている。
- 小断層のうち、西上がり逆断層センスの小断層は、F-1断層と連続しないものの、F-1断層の延長方向に雁行状に発達している。
