開削調査箇所(南側)

②薄片観察-SKB-S-2(傾斜方向(2/2))-

③ 礫種・礫の形状調査-M1ユニット(1/5) -

⑥基盤岩を覆う様に堆積するTs3ユニットに関する検討(1/13)

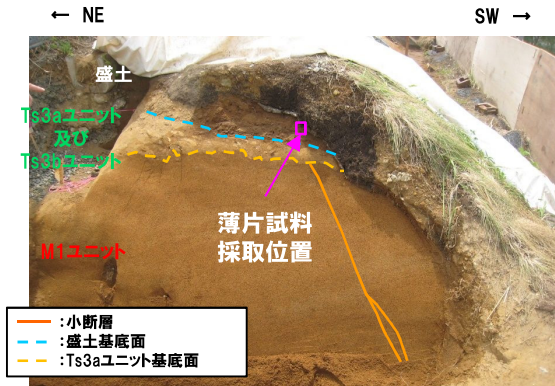
開削調査箇所(南側) 南側壁面
薄片試料採取位置

- 褐色～黄褐色を呈する粘土鉱物及び泥粒径の碎屑物が薄片試料全体に認められ、局所的に卓越して多い箇所 (拡大写真①) が認められる。
- 角ばった砂粒径の碎屑物を主体とし、丸みを帯びた砂粒径の碎屑物が混じり、細礫サイズの流紋岩及びデイサイトの円礫が認められる。
- 植物片 (拡大写真②) が認められる。

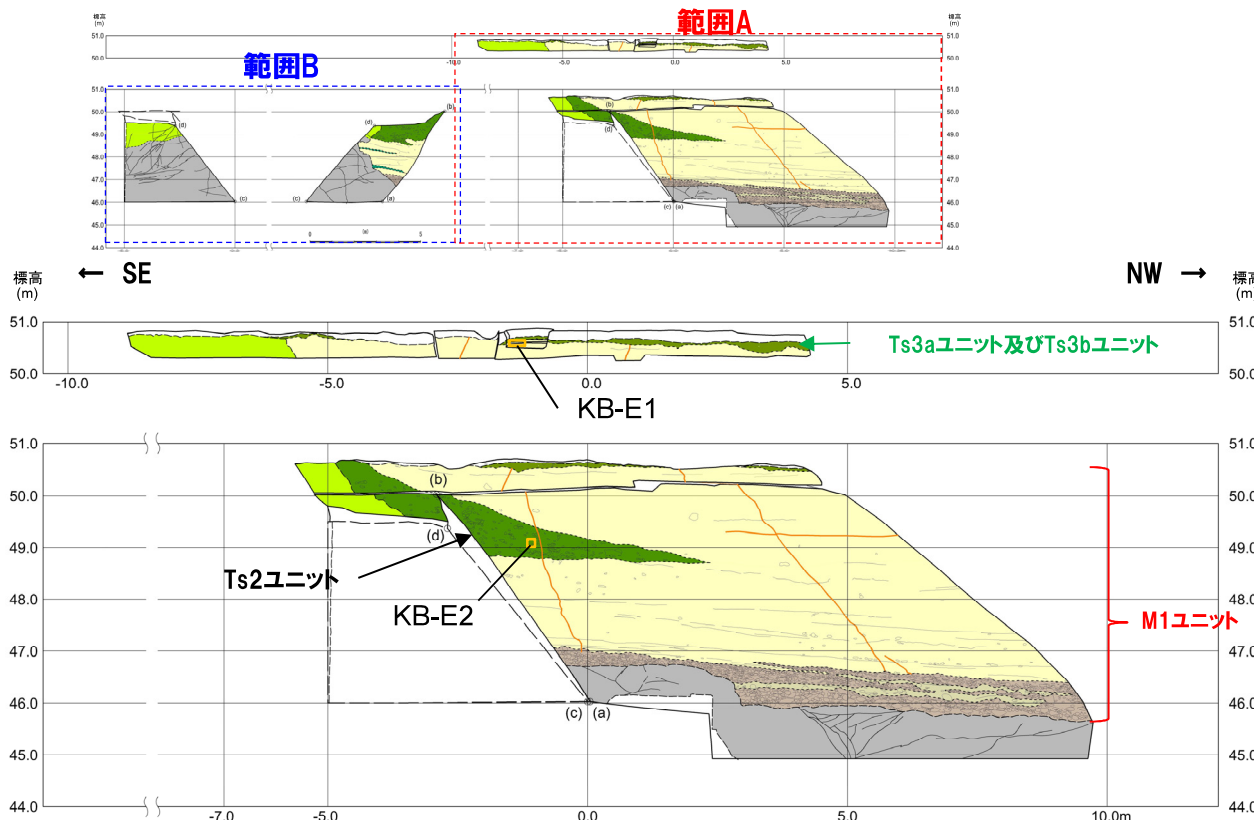
開削調査箇所(南側) 南側壁面の背後法面(範囲A) 試料採取箇所

- 露頭観察において認められるTs3bユニット(礫混じりシルト混じり砂), Ts2ユニット(礫質シルト混じり砂)及びTs1aユニット(礫質砂)について, 礫種・礫の形状を以下のとおり調査した。
 - ・これらの堆積物は, 層厚が薄いことから, 既往調査における1m×1mの大きさを基本とした調査窓は設定せず, 各層をブロック状に採取し, 含まれる礫を抽出した。
 - ・層厚が15cm以下の堆積物(KB-E1及びKB-E3)は, 約1,000cm³(10cm×10cm×10cm程度)のブロック試料を3箇所, 層厚が15cm以上の堆積物(KB-E2)は, 約3,375cm³(15cm×15cm×15cm程度)のブロック試料を1箇所採取。
 - ・採取したブロック試料から礫を抽出。
 - ・抽出した礫に対し, 礫種, 球形度及び円磨度について確認した。

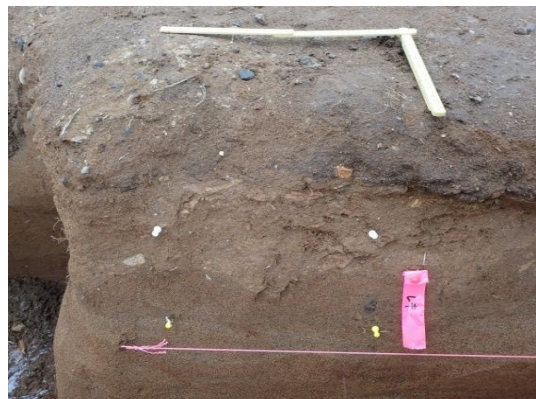
KB-E1 試料採取箇所(採取前)

開削調査箇所(南側) 南側壁面の背後法面 試料採取箇所写真

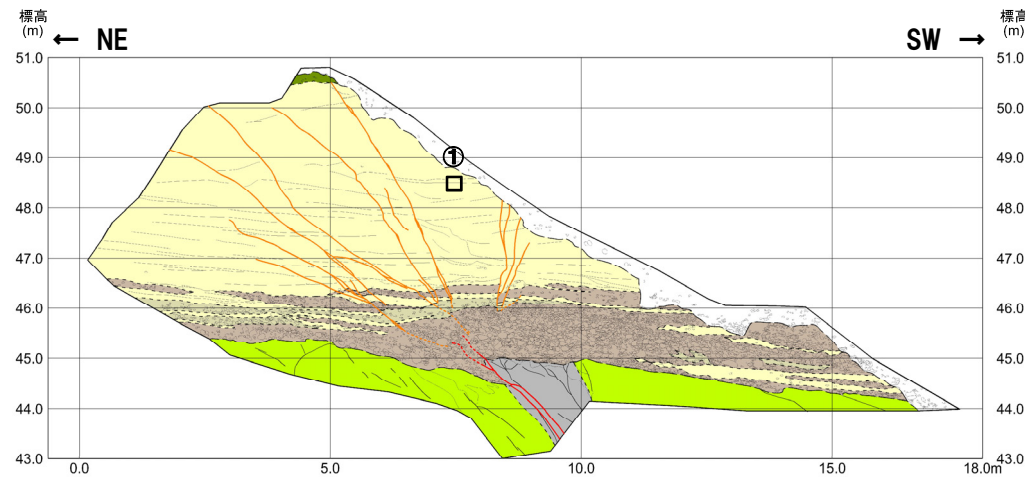
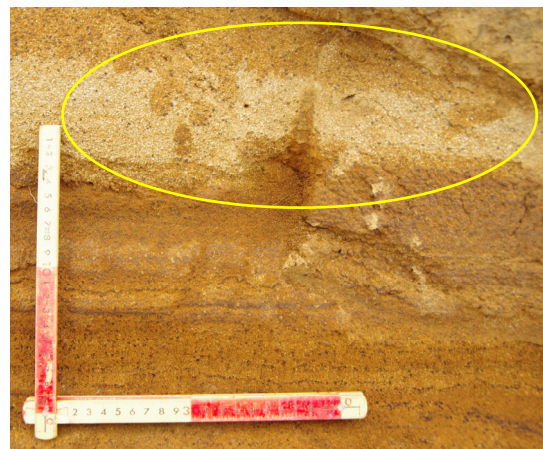
開削調査箇所(南側) 南側壁面 生痕確認位置

- 開削調査箇所(南側)のM1ユニット中においては、本頁～P93に示す位置において、生痕を確認している。
- M1ユニットは、主に細粒～中粒砂からなり、淘汰が良いこと、葉理が認められること及び生痕が認められることから、海成堆積物であると判断される。
- なお、南側壁面の背後法面天端付近のM1ユニット中において確認した生痕については、本編資料5.1.2章に示す。

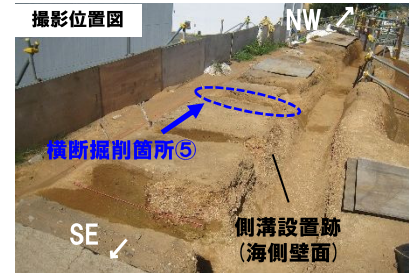
開削調査箇所(南側)平面模式図

- 側溝設置跡(海側壁面)距離呈0m付近に認められるTs3aユニットは、基盤岩(旧海食崖)を直接覆う様に堆積しており、この堆積状況を明確にすることを目的に露頭の再観察を実施した。
- なお、当該箇所は、側溝設置跡(海側壁面)に対して直交方向に追加掘削(横断掘削箇所⑤)が行われたことにより、消失している。
- このため、露頭再観察は、横断掘削箇所⑤南側壁面を対象とし、壁面を整形の上、実施した(P96~P97参照)。

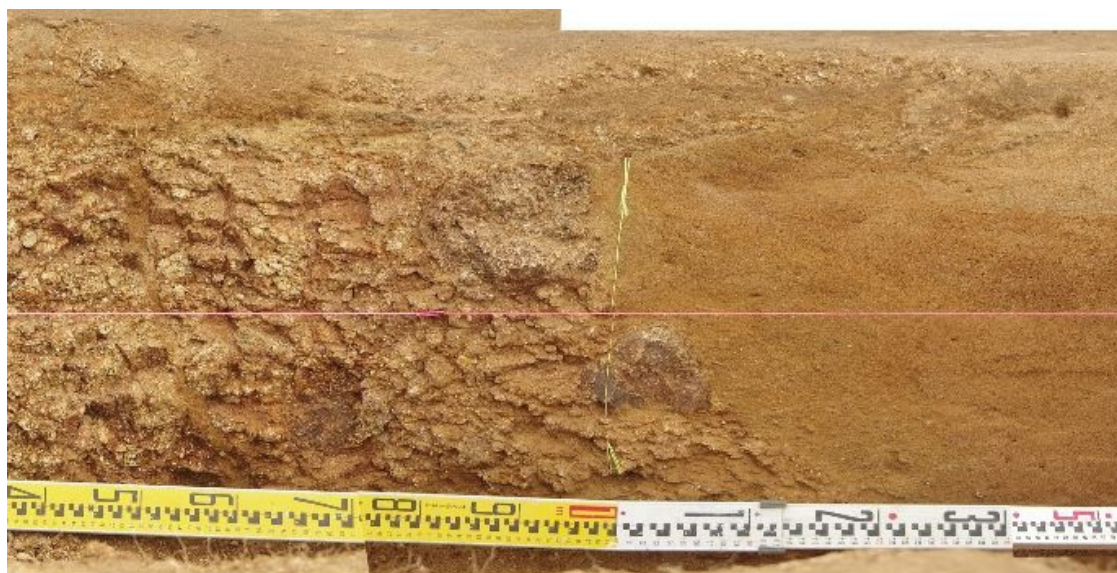
側溝設置跡(海側壁面) 距離呈0m付近(解釈線なし)

令和2年4月撮影

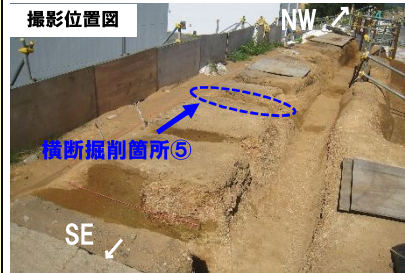
開削調査箇所(南側)平面模式図

- 横断掘削箇所⑤においては、下位より、基盤岩(旧海食崖)、Ts2ユニット、M1ユニット及びTs3aユニットが認められる。
- Ts2ユニットは、旧海食崖を形成する基盤岩にコンタクトする状況が認められる。
- Ts3aユニットは、下位のTs2ユニット及びM1ユニットを侵食して堆積している。
- Ts3aユニットの層相は、シルト混じり砂であり、上位の盛土(シルト混じり砂礫～シルト質礫質砂)とは明確に区別される。
- なお、Ts3aユニットについては、改変のため、旧海食崖を形成する基盤岩との関係は確認できない。
