# 開削調査箇所(北側)

## ②-1 小断層上端付近の詳細観察-ブロック試料(2/18) -

## ②-2 ブロック試料における割れ目の解釈

## ③-1 開削調査箇所(北側) 南側壁面 写真及びスケッチ

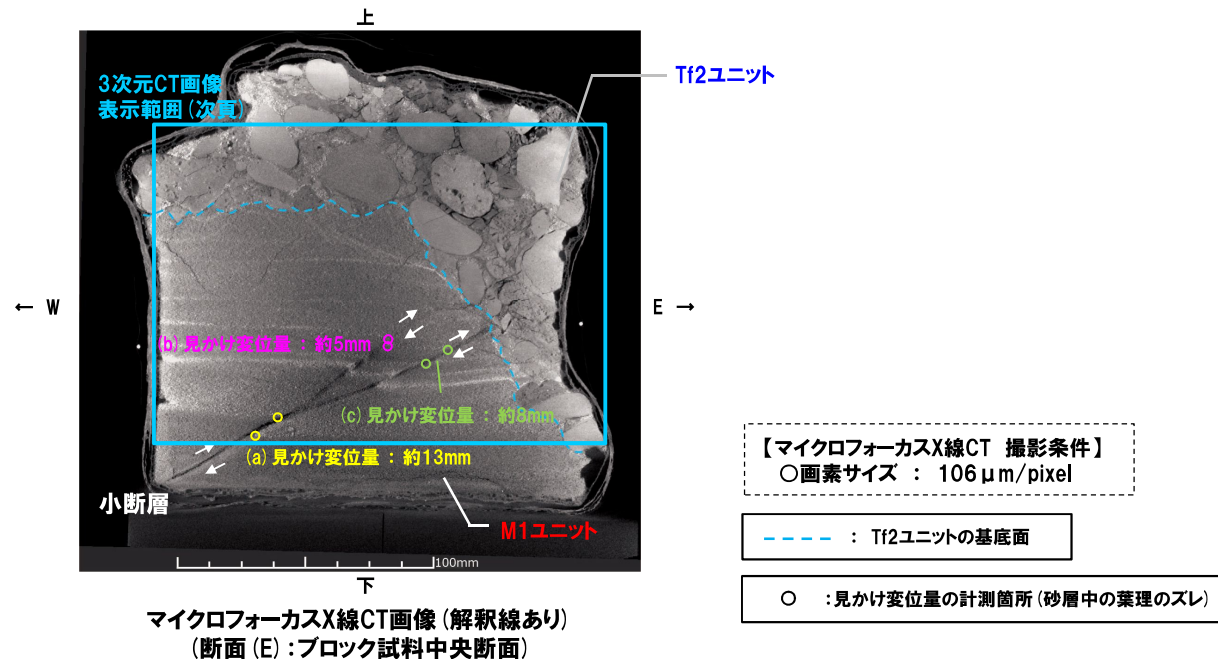
- マイクロフォーカスX線CT画像について、小断層上端付近の状況を3次元的に確認するため、以下のとおり、3次元画像を作成した。
  - ・M1ユニットには、平行葉理が発達しており、小断層による変位が認められることに加え、Tf2ユニットに侵食される状況が確認される。
  - ・マイクロフォーカスX線CT画像において、葉理は比較的高いグレイバリュー※を示すことから、この値に着目することで、小断層の変位及びTf2ユニットの基底面について、奥行き方向に確認できるものと考えた。
  - ・そこで、葉理がもつグレイバリューの範囲が水色と赤色に着色されるように設定した上で、範囲外は透明表示となるように設定した。
- M1ユニットは、着色により平行葉理が発達する構造が明瞭に確認されることに対し、Tf2ユニットは不均一な着色となり、両層の層相境界が明瞭に確認される。
- M1ユニット中には、前述のとおり(P178~P193参照)、小断層による見かけ変位量約1cmの葉理のスレ(変位)が、奥行き方向に連続して認められる。
- 前述のとおり(P178~P193参照)、小断層は、変位量を減衰させることなく、Tf2ユニットの基底面(チャンネル壁)直下まで変位を与えているが、Tf2ユニットの基底面には、小断層による奥行き方向に連続する変位は認められない。

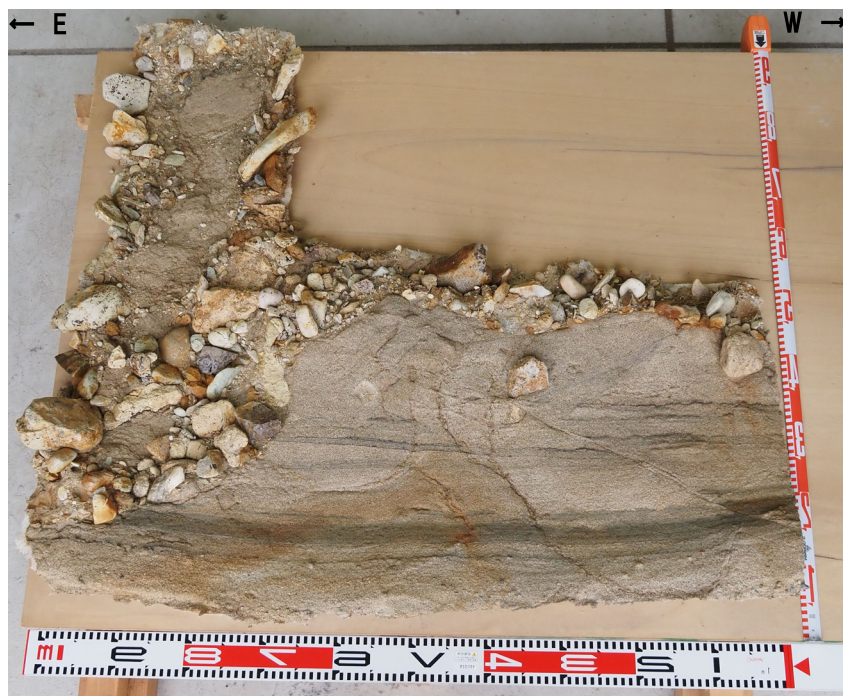
はぎとり転写試料 写真(左右反転)(解釈線なし)

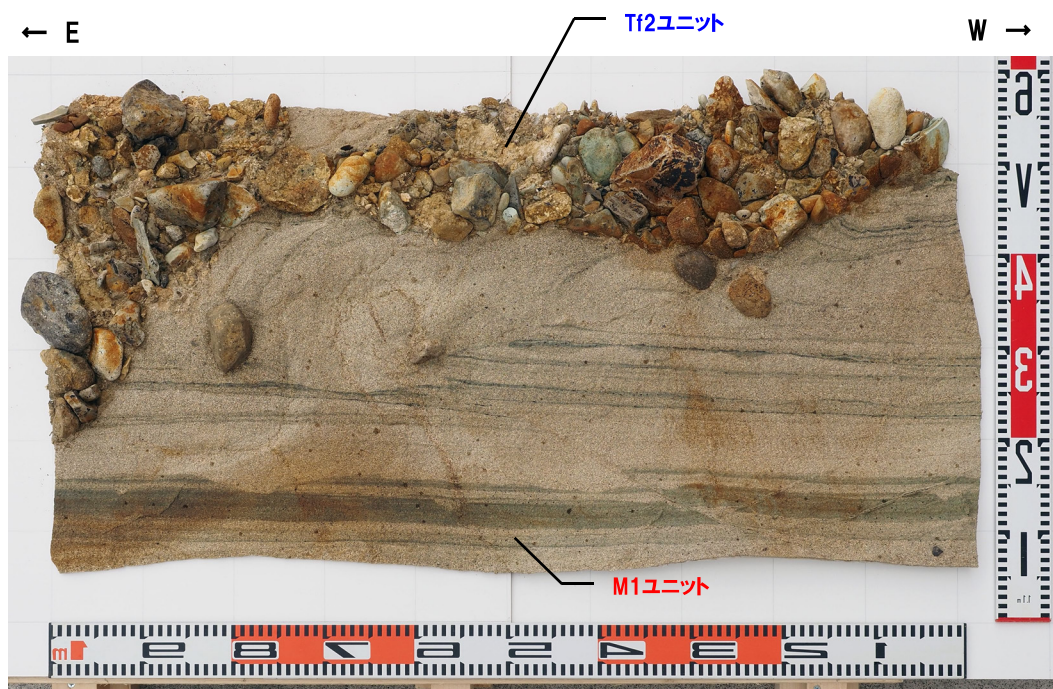
はぎとり転写試料 写真(左右反転)(解釈線なし)

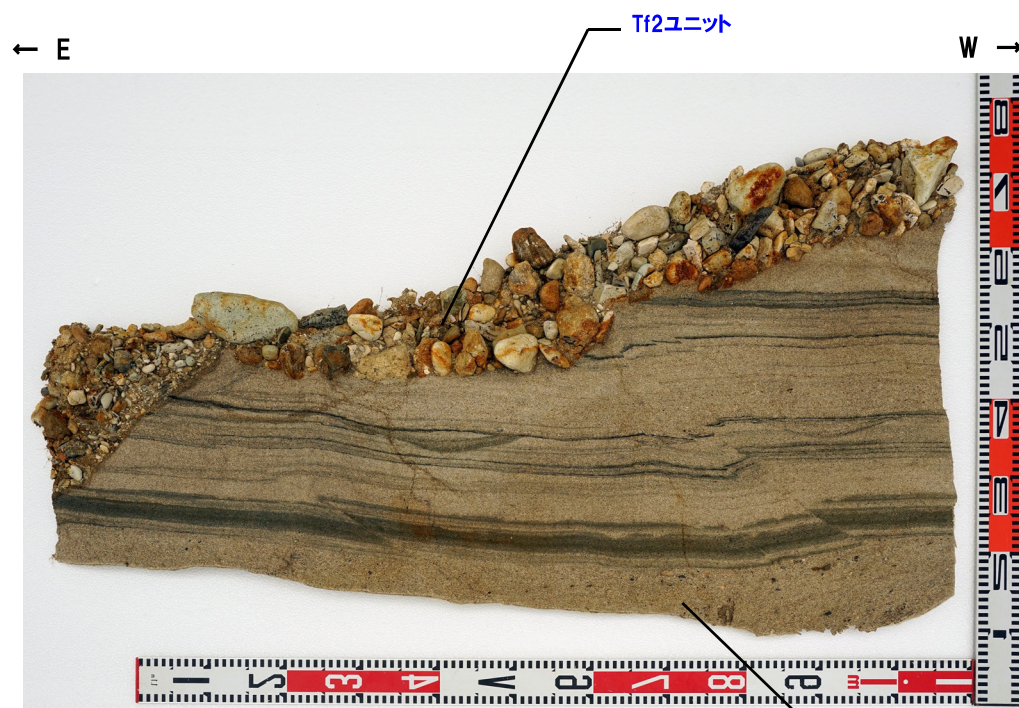
はぎとり転写試料 写真(左右反転)(解釈線なし)

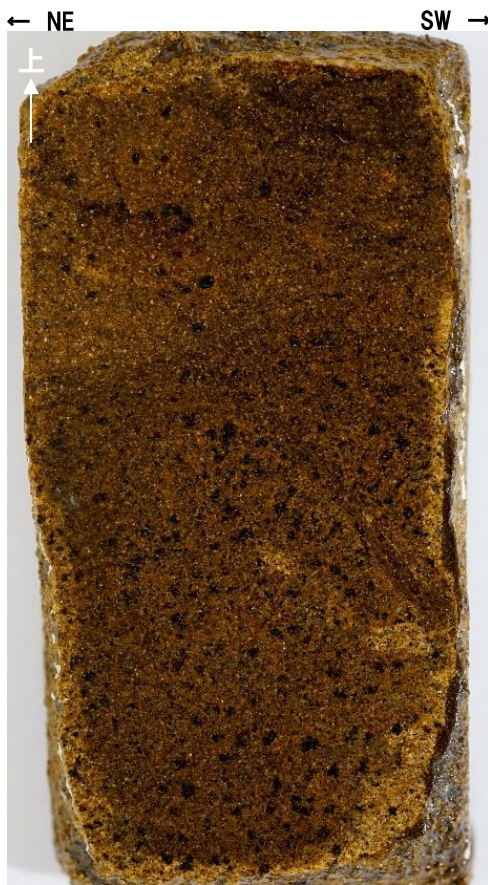
傾斜方向研磨片  
(解釈線なし)

研磨面(前面) (本編資料5.2.2章参照)

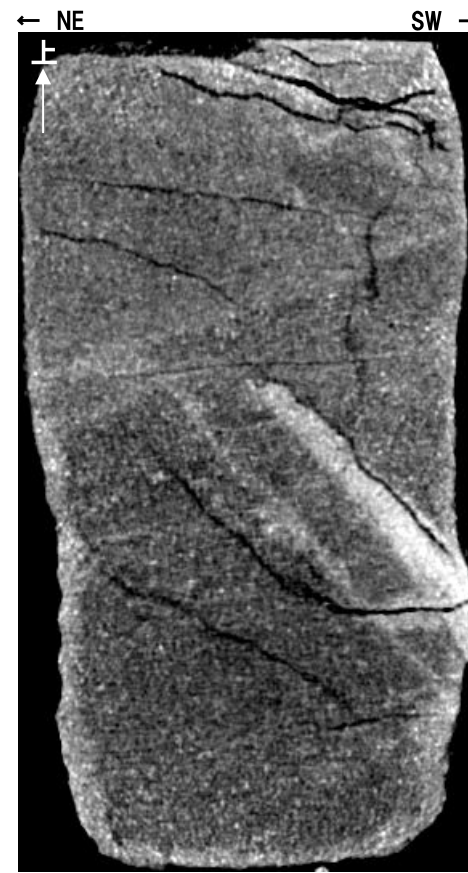
X線CT画像  
(傾斜方向断面, 解釈線なし)  
(断面(B): 研磨片作成位置断面)
