## F-1断層の可能性を有する劣化部

確認-2ボーリング (12.43m) - 走向方向薄片観察結果 (2/2) -

### 確認-3ボーリング-まとめ-

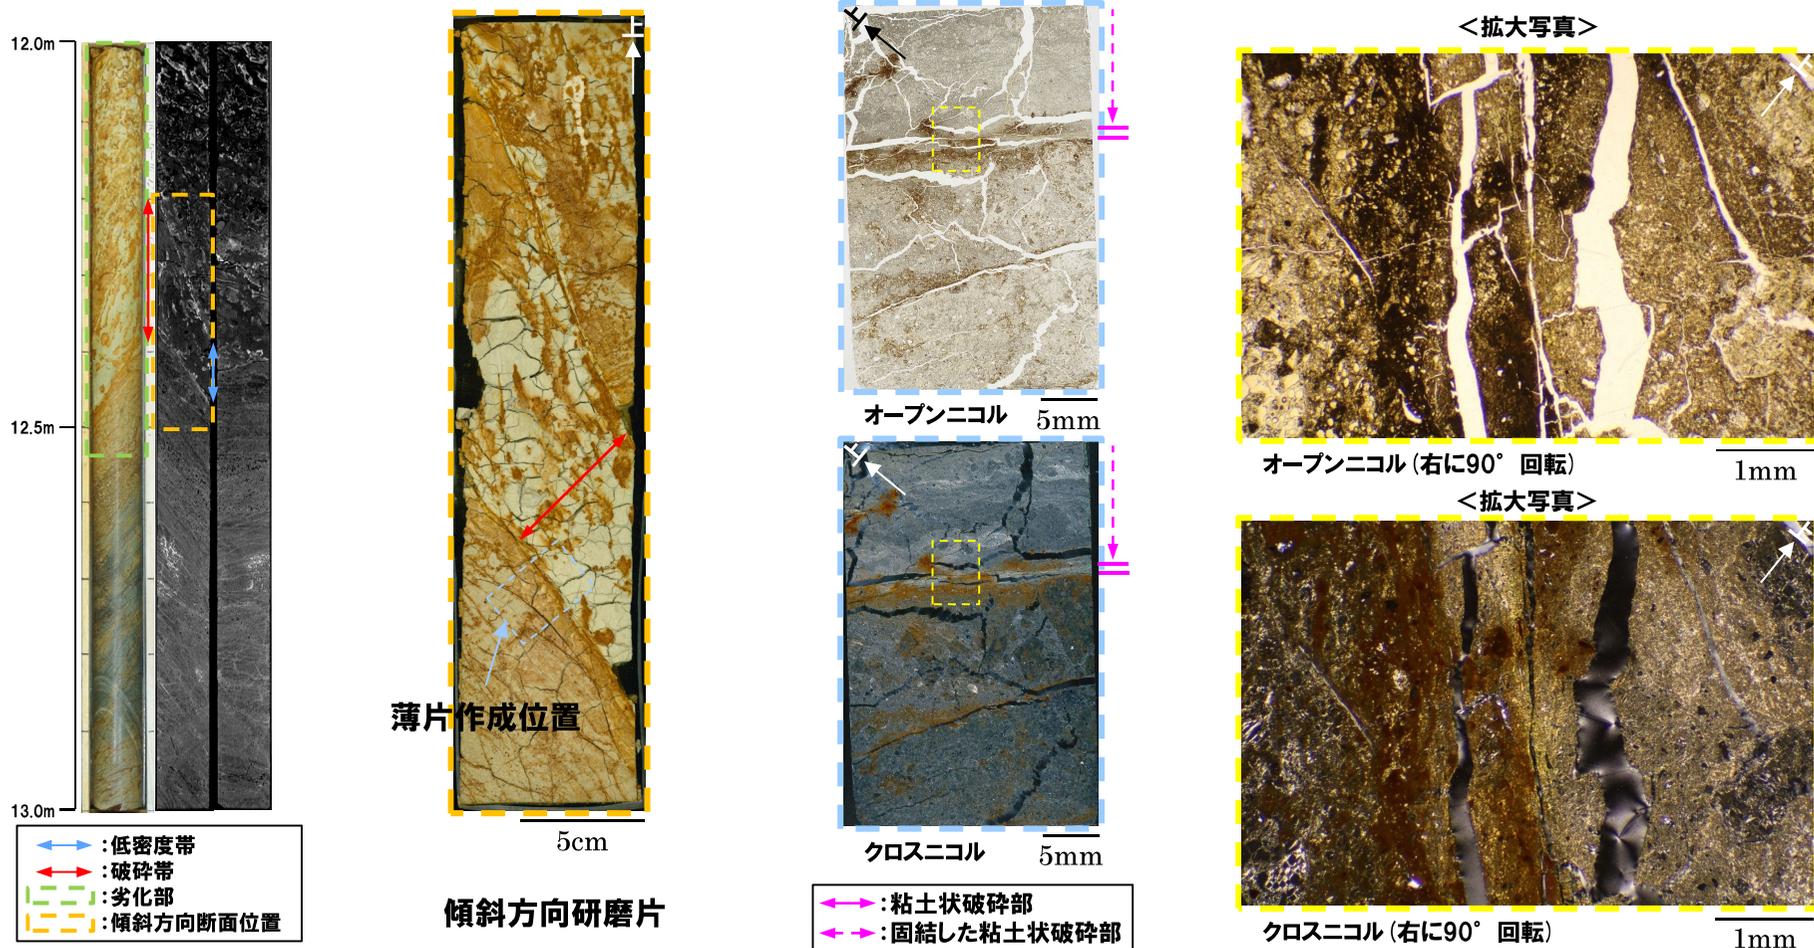
確認-2ボーリング (12.43m) -傾斜方向薄片観察結果 (1/2) -

- 粘土状破碎部はやや不明瞭なものの、直線的に分布する。
- 粘土状破碎部周辺では、逆断層センスを示す $R_1$ 面が認められる。

○X線CT画像観察, 条線観察及び薄片観察の結果, 当該破碎帯はF-1断層の最新活動部であると判断される。

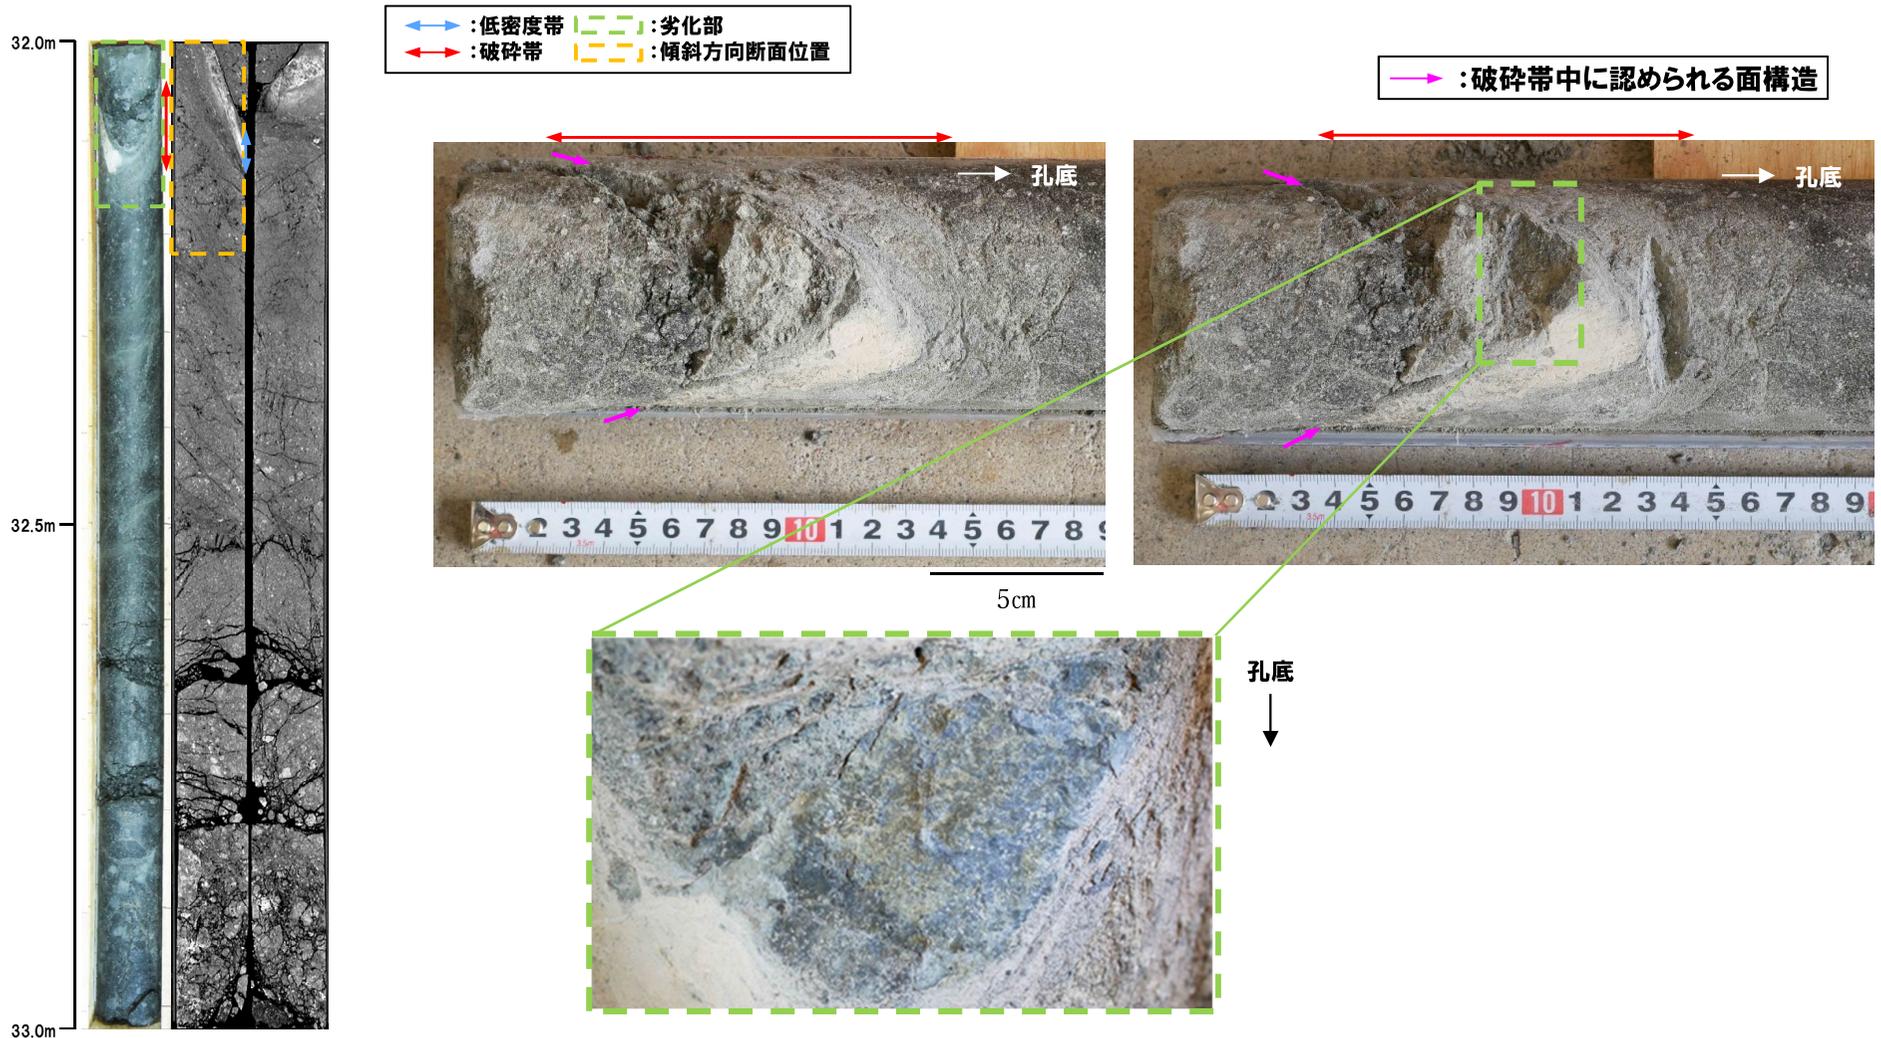
確認-3ボーリング(32.10m) -条線観察結果-

- 破碎帯中に認められる面構造を浅部側から深部側へ観察を行った。
- 厚さ約1~5mmの軟質粘土の挟在が認められる。
- 当該面では平滑に剥離はするものの、条線及び鏡肌は認められない。

- ・ボーリングコア観察の結果、劣化部が認められ、連続する直線的な面構造を伴う。
    - ・X線CT画像観察の結果、低密度帯が認められ、連続する直線的な低密度部を伴う。
    - ・条線観察の結果、厚さ約1～5mmの軟質粘土を挟在し、平滑な面構造が認められるが、条線及び鏡肌は認められない。
    - ・薄片観察の結果、直線的な分布を示す粘土状破碎部が認められ、周辺では細粒化が認められる。また逆断層センスを示す複合面構造が認められる。

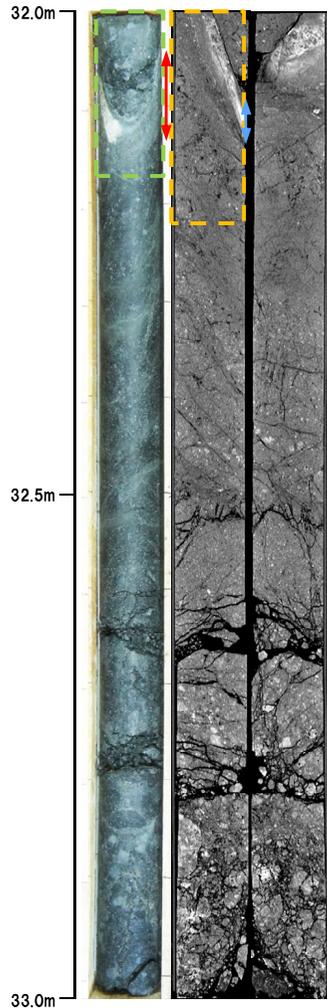
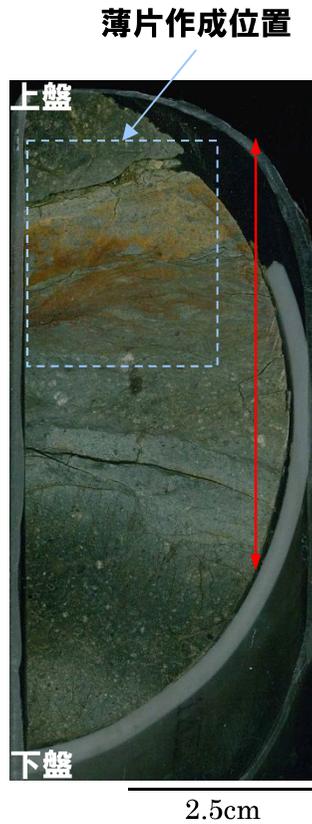
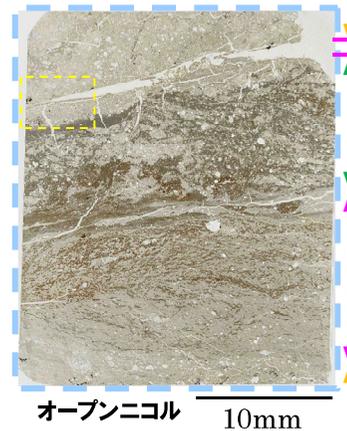
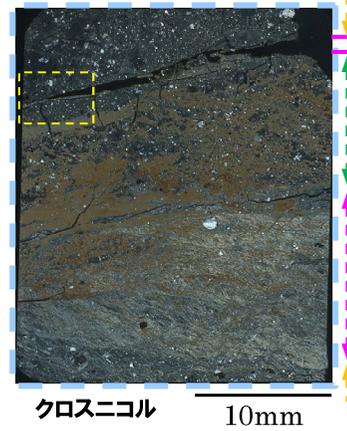
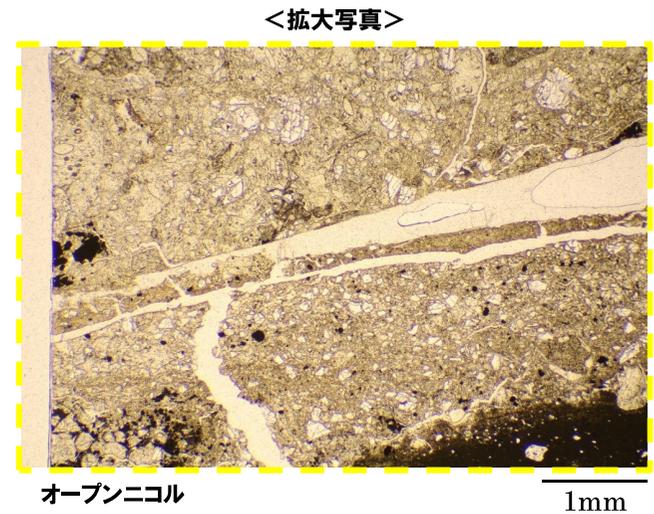
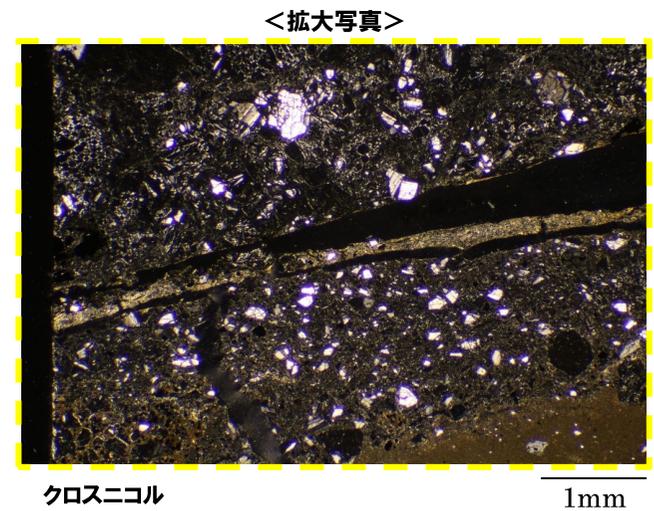
確認-3ボーリング (32.10m) - 走向方向薄片観察結果 (1/2) -

- 粘土状破碎部は直線的に連続し、周辺では細粒化が認められる。
- 変位センスを示す明瞭な複合面構造は認められない。

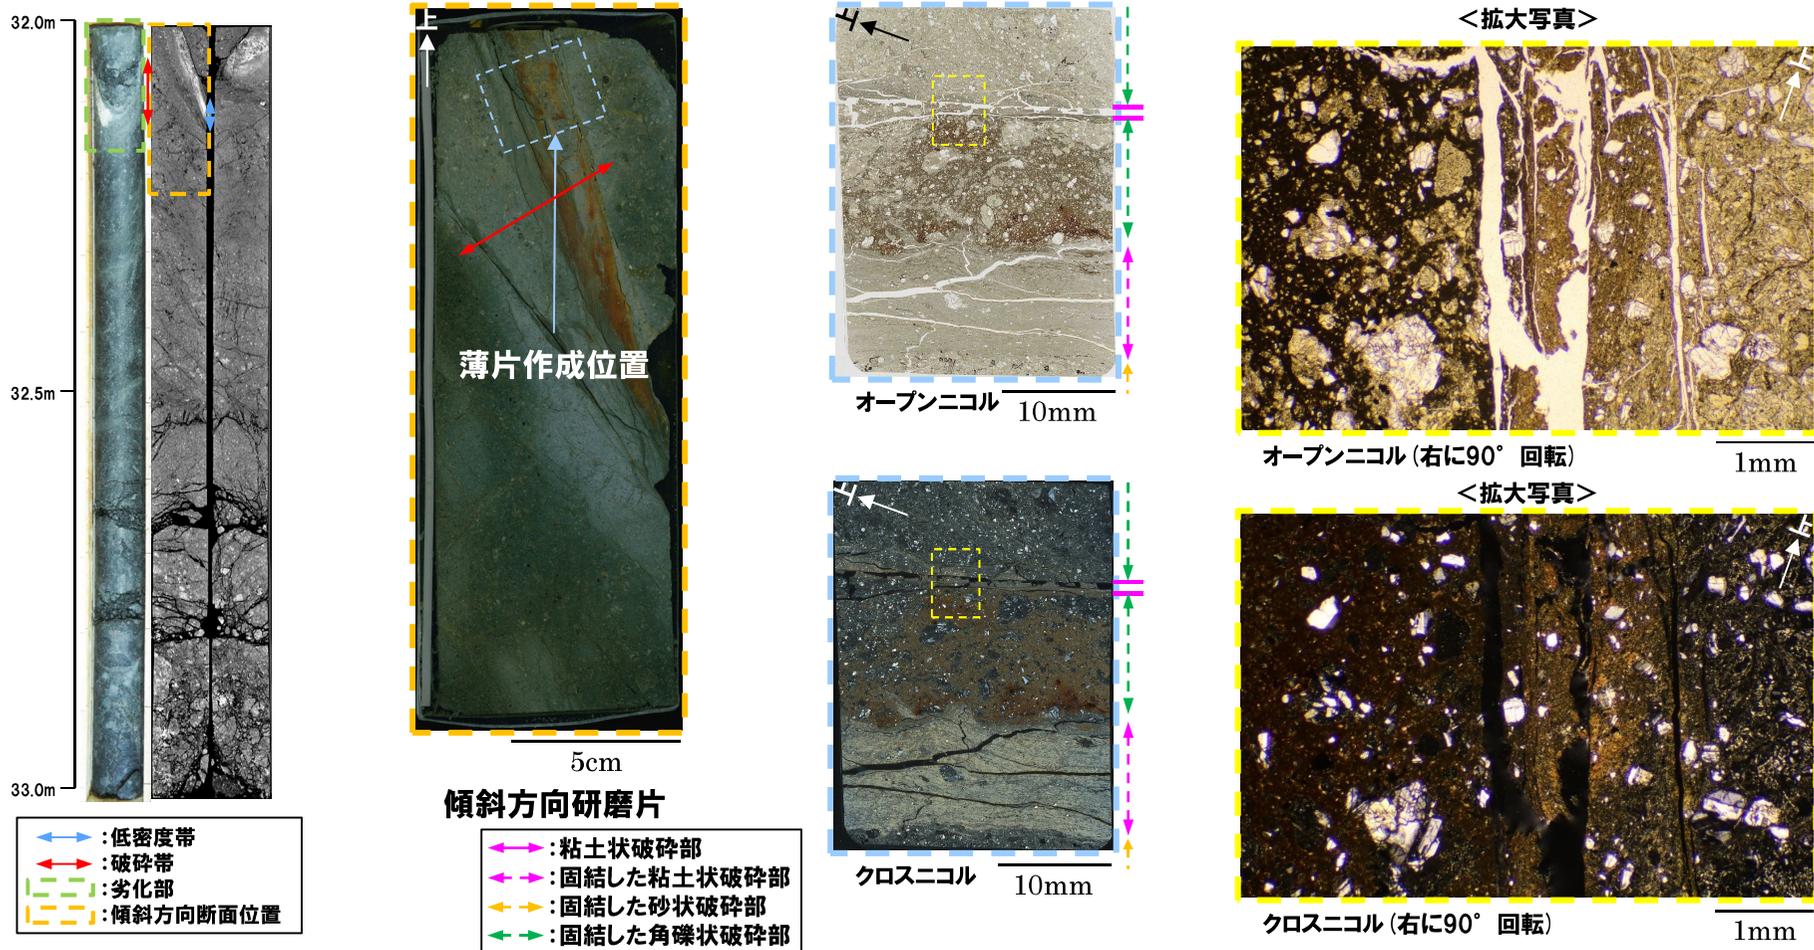
確認-3ボーリング (32.10m) -傾斜方向薄片観察結果 (1/2) -

- 粘土状破碎部は直線的に連続し、周辺では細粒化が認められる。
- 粘土状破碎部周辺及びその上盤側では、逆断層センスを示すP面や鉱物片の配列が認められる。

○X線CT画像観察, 条線観察及び薄片観察の結果, 当該破碎帯はF-1断層の最新活動部であると判断される。

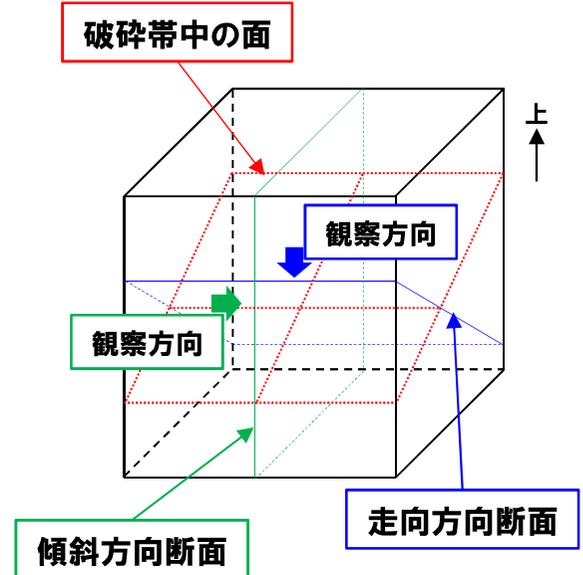
## 確認-3ボーリング (32.13m) -X線CT画像観察結果-

○X線CT画像観察の結果、やや不明瞭なもの、連続する直線的な低密度部が認められる。

- 深度32.13m
    - ・ボーリングコア観察の結果、劣化部が認められ、連続する直線的な面構造を伴う。
    - ・X線CT画像観察の結果、低密度帯が認められ、やや不明瞭なものの、連続する直線的な低密度部を伴う。
    - ・条線観察の結果、厚さ約1～5mmの軟質粘土を挟在し、条線を伴う平滑な面構造が認められ、レイク角は65° Lである。

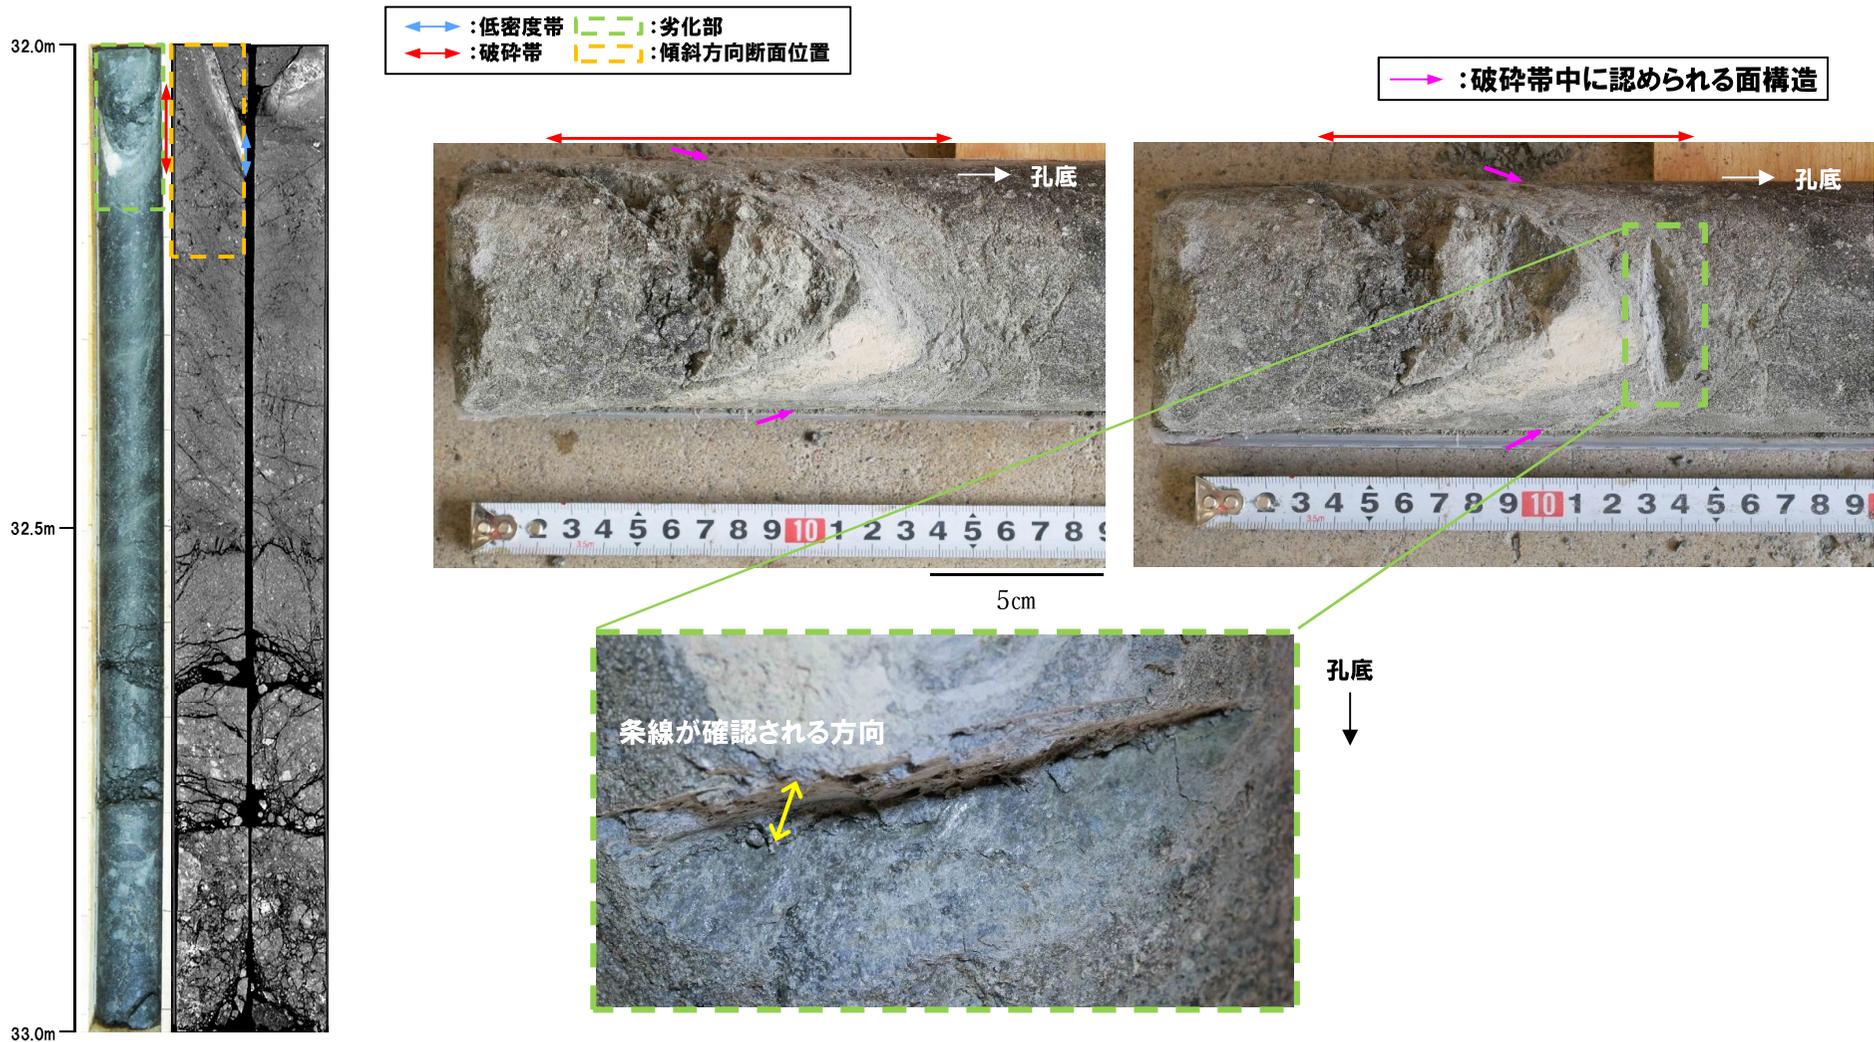
## 確認-3ボーリング(32.13m) - 条線観察結果 -

- 破碎帯中に認められる面構造を浅部側から深部側へ観察を行った。
- 厚さ約1~5mmの軟質粘土の挟在が認められる。
- 最急勾配方向と約25° 斜交する条線が認められ、浅部から深部方向に読み直すとレイク角は65° Lとなる。

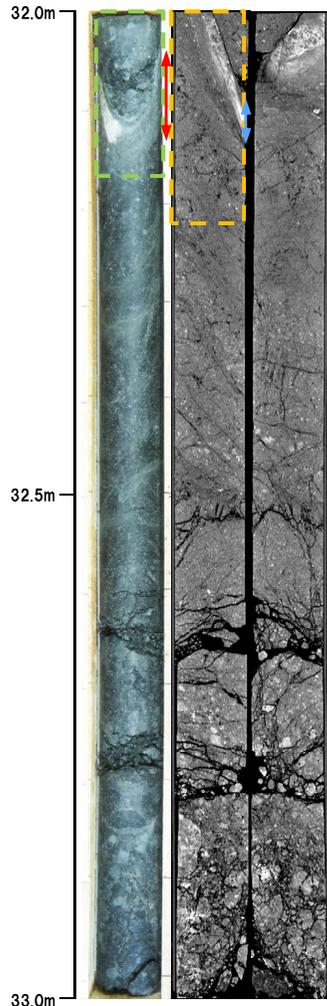
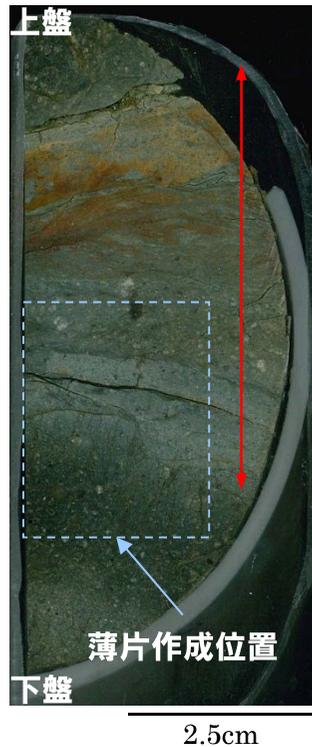
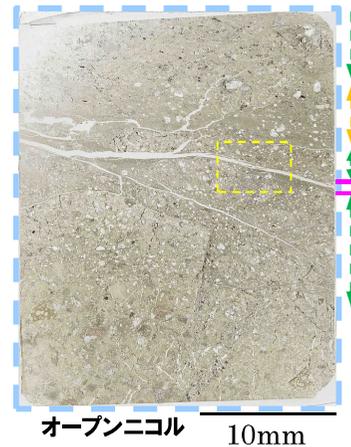
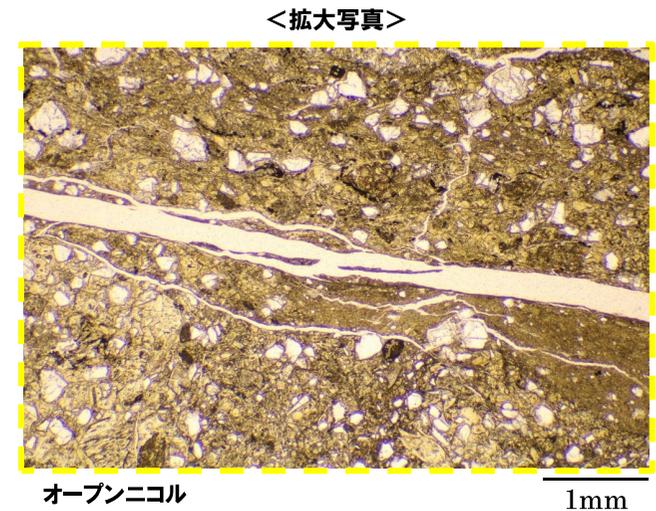
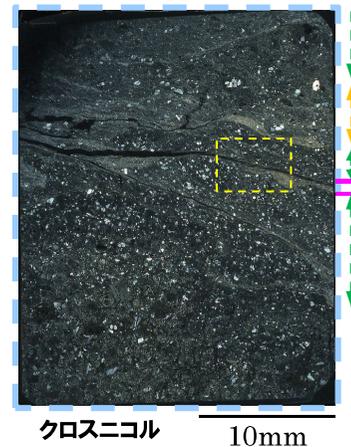
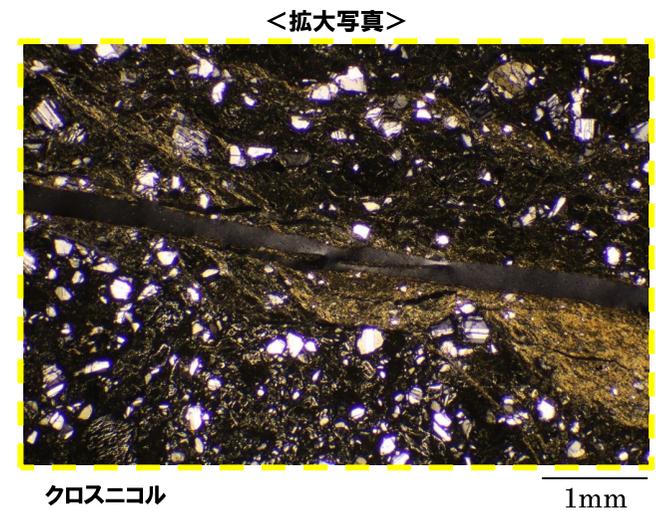
確認-3ボーリング (32.13m) - 走向方向薄片観察結果 (1/2) -

- 粘土状破碎部はやや湾曲するものの、連続が認められる。
- 変位センスを示す明瞭な複合面構造は認められない。

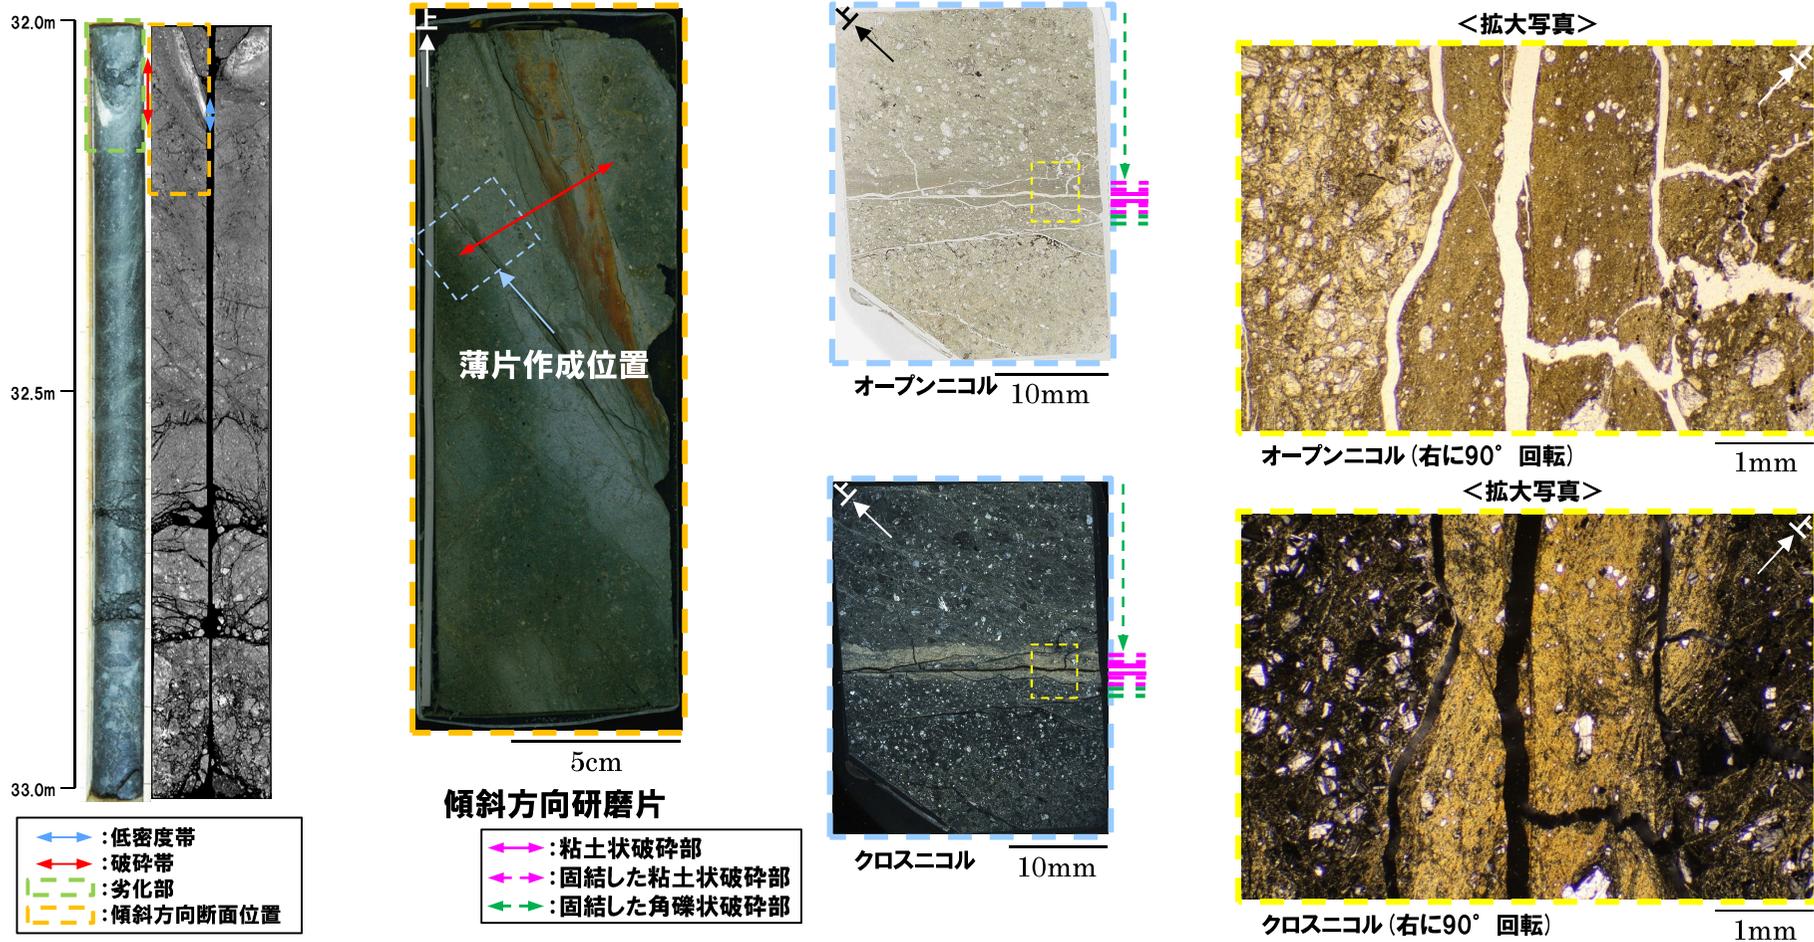
確認-3ボーリング (32.13m) -傾斜方向薄片観察結果 (1/2) -

- 粘土状破碎部は直線的に連続し、周辺では細粒化が認められる。
- 粘土状破碎部周辺及びその上盤側では、逆断層センスを示すP面や鉱物片の配列、及びそれらを切断するR<sub>1</sub>面が認められる。

○X線CT画像観察, 条線観察及び薄片観察の結果, 当該破碎帯はF-1断層の最新活動部であると判断される。

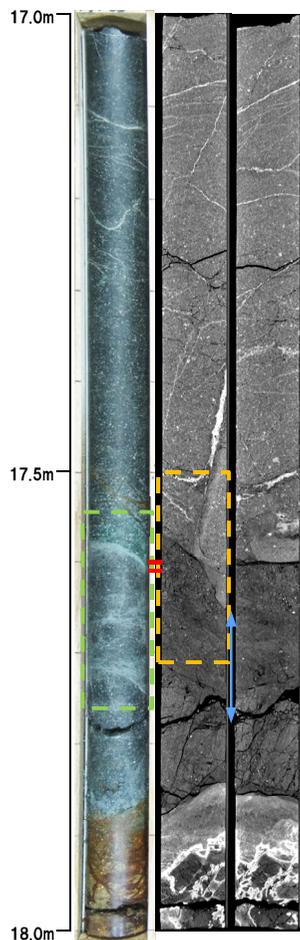
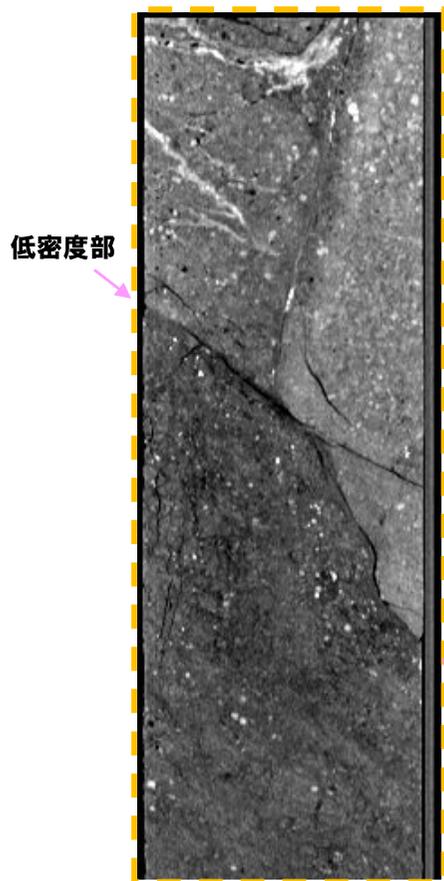
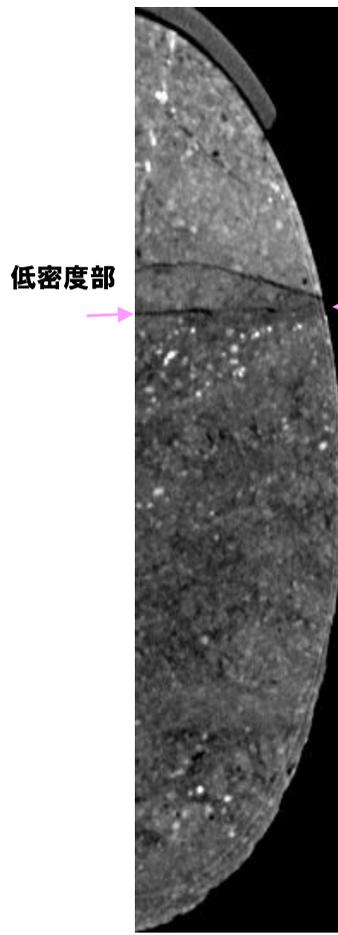
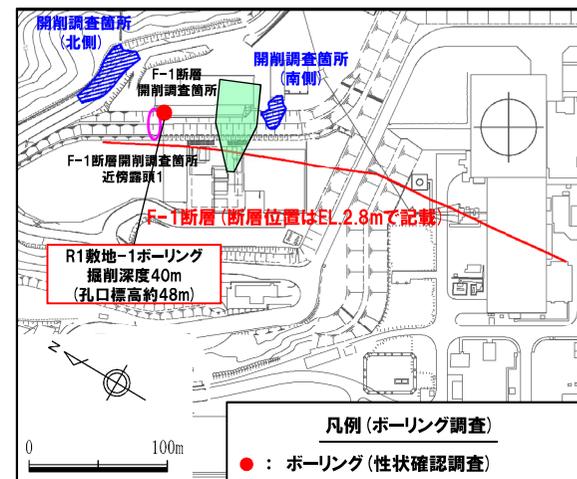
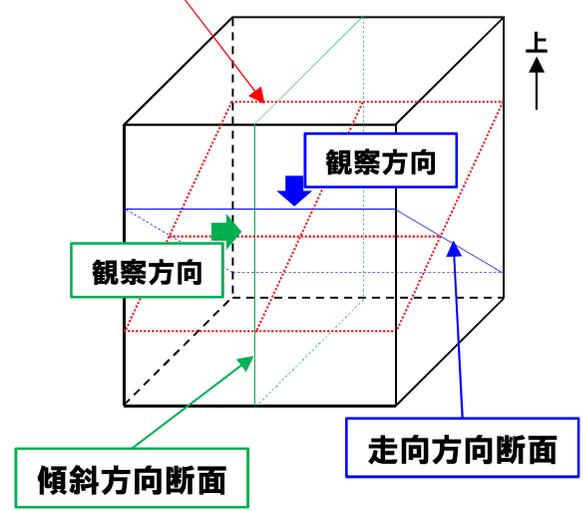
## R1敷地-1ボーリング (17.60m) -X線CT画像観察結果-

○X線CT画像観察の結果, 連続する低密度部が認められるものの, 直線性に乏しい。

○当該破碎帯は, X線CT画像観察において連続する低密度部が認められるものの, 直線性に乏しいことから, 当該破碎帯を含む劣化部は, 「その他の劣化部」に区分される。

- 当該破砕帯は、X線CT画像観察において連続する低密度部が認められるものの、直線性に乏しいことから、当該破砕帯を含む劣化部は、「その他の劣化部」に区分される。
- なお、当該劣化部は、形成後何らかの要因により変形を受けていると推定される。

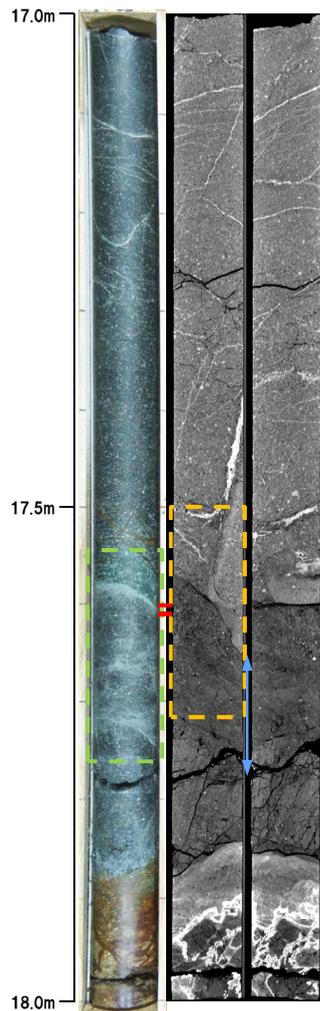
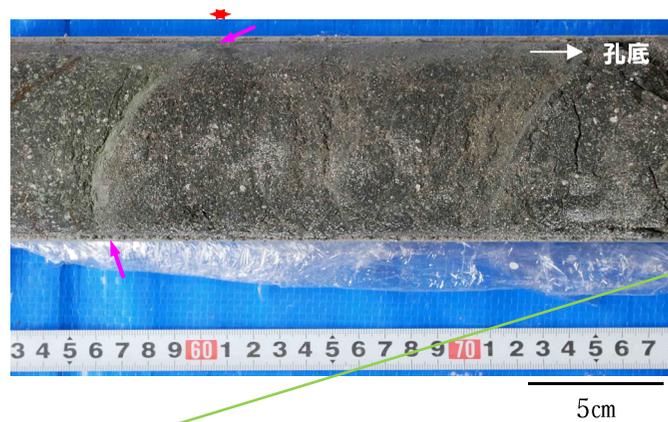
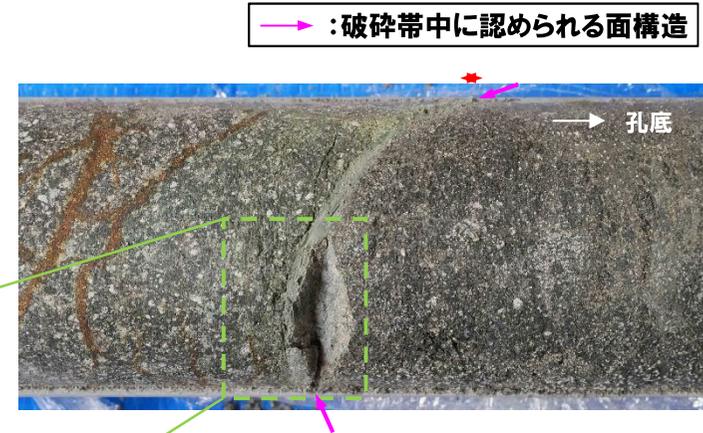
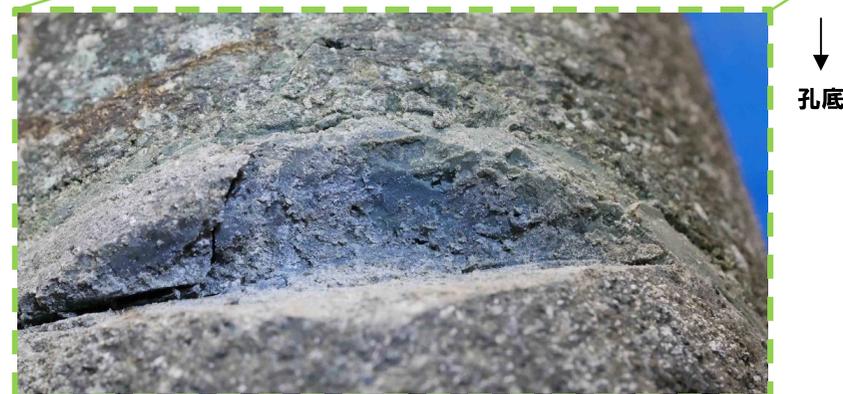
## R1敷地-1ボーリング(17.60m)-条線観察結果-

- 破碎帯中に認められる面構造を深部側から浅部側へ観察を行った。
- 厚さ約～1mmの軟質粘土の挟在が認められる。
- 当該面は平滑に剥離するものの、条線及び鏡肌は認められない。

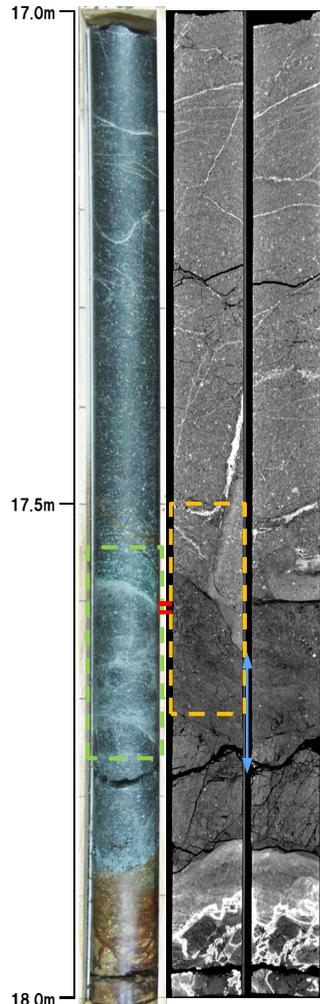
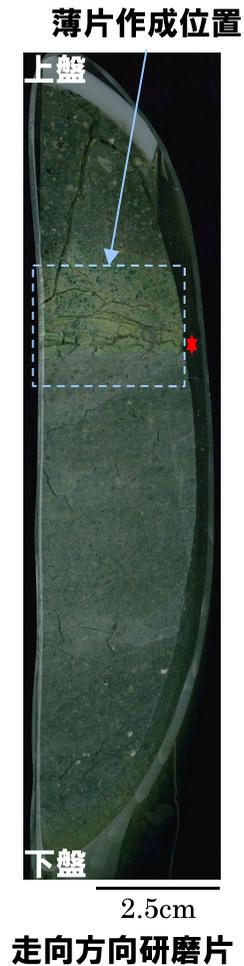
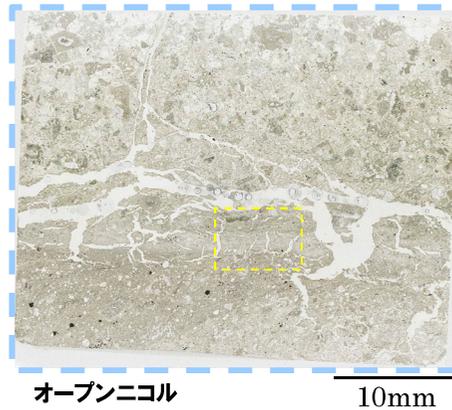
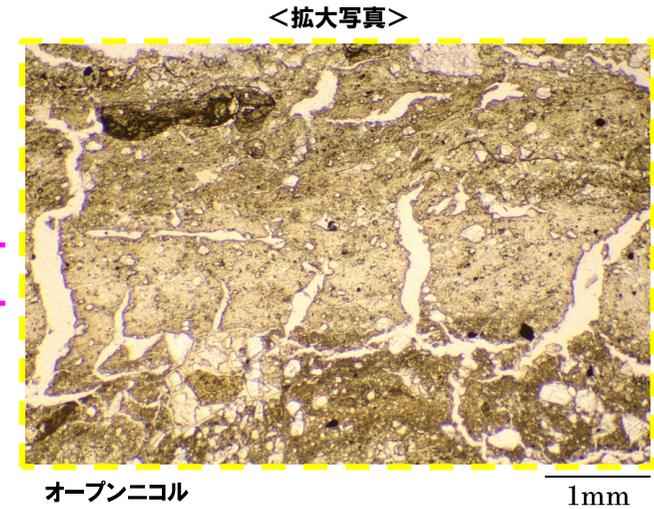
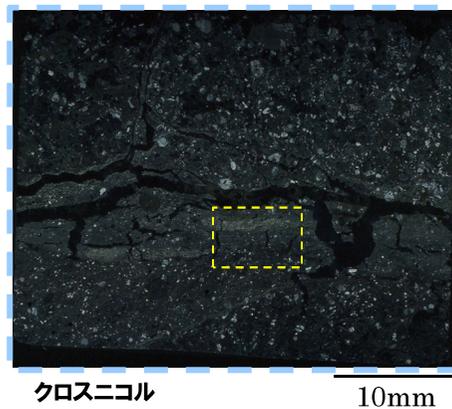
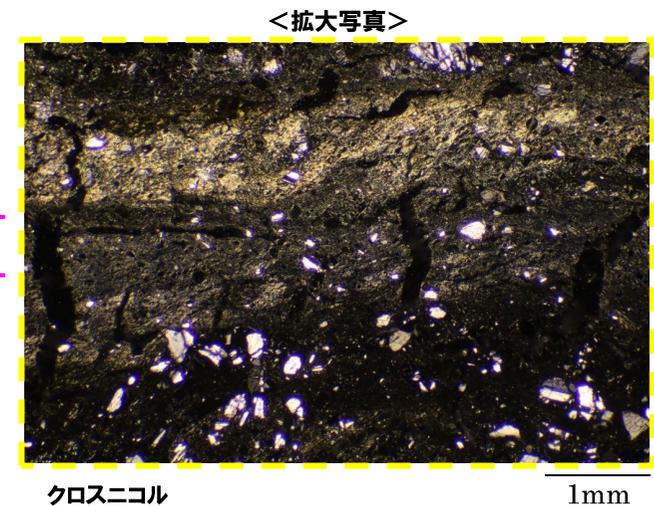
R1敷地-1ボーリング (17.60m) - 走向方向薄片観察結果 (1/2) -

- 粘土状破碎部は連続するが、直線性に乏しい。
- 粘土状破碎部では、右横ずれ断層センスを示すP面が認められる。

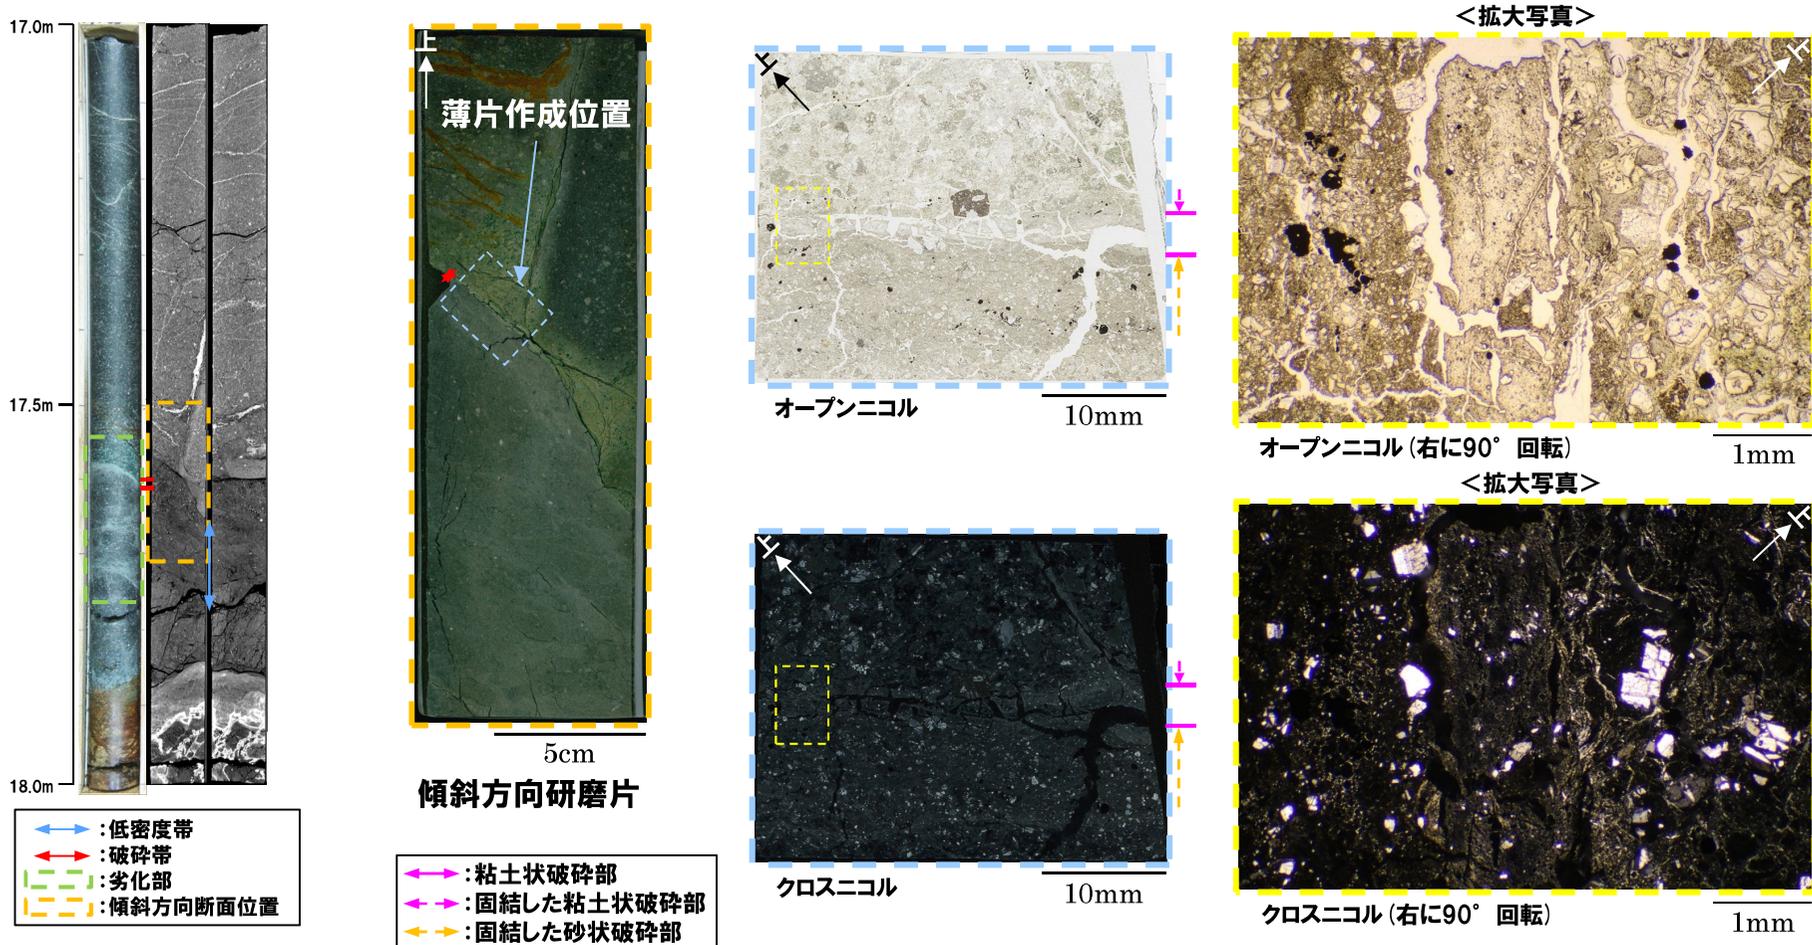
R1敷地-1ボーリング (17.60m) - 傾斜方向薄片観察結果 (1/2) -

- 粘土状破碎部は連続するが、直線性に乏しい。
- 変位センスを示す複合面構造は認められない。

○上記観察結果は、ボーリングコア観察及びX線CT画像観察の結果と調和的な特徴を示しているものと考えられる。

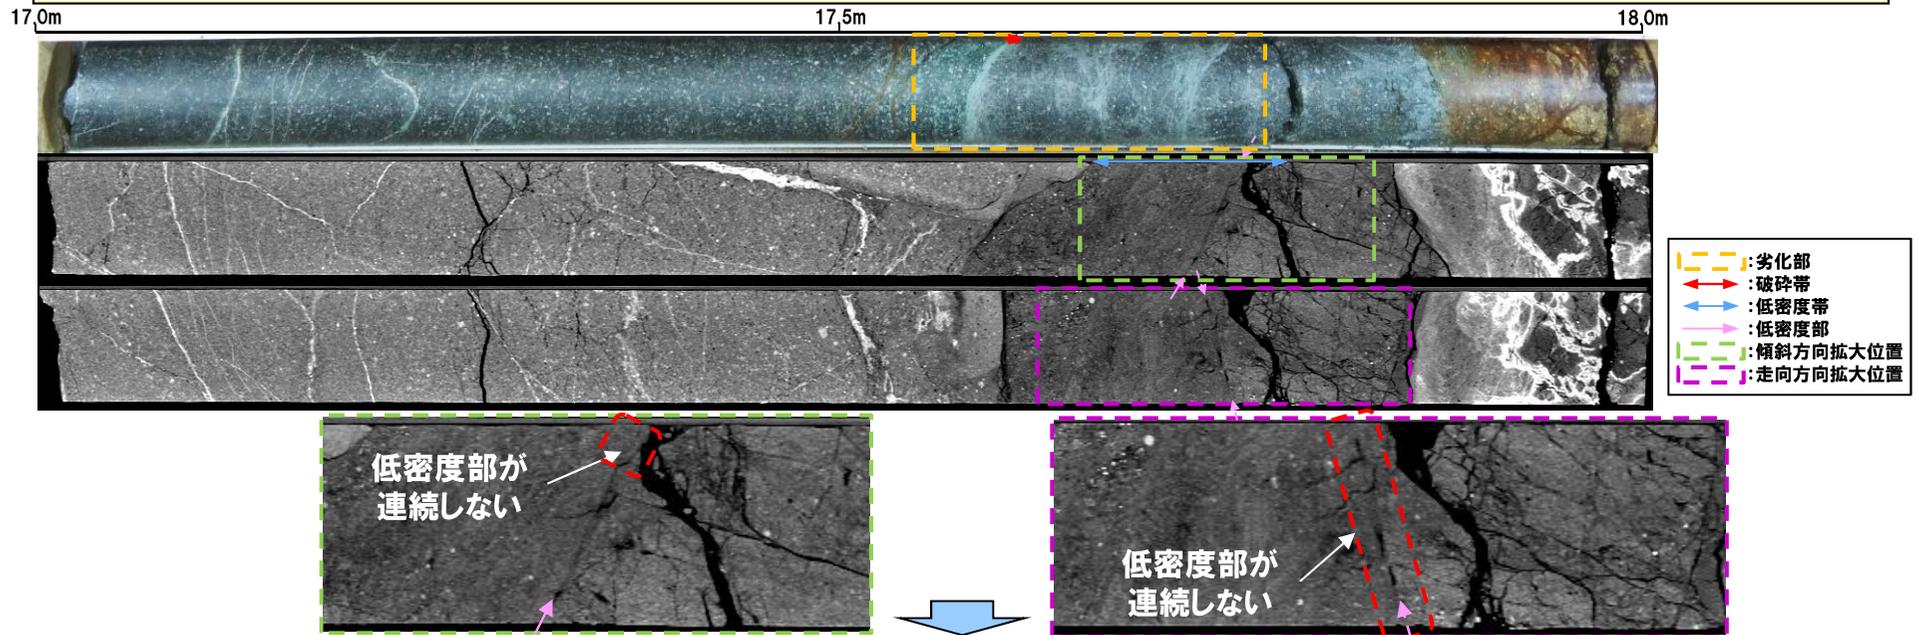
## R1敷地-1ボーリング(17.72m)-X線CT画像観察結果-

- 本ボーリングでは、F-1断層推定深度(約26m)付近において、F-1断層の最新活動部であると判断される破砕帯を有する劣化部(約27.80~27.95m)が認められる(P374~P381参照)。
- また、F-1断層推定深度より浅い位置(深度17.55~17.75m)においても、劣化部が認められる。
- 当該劣化部の出現深度は、概ねF-1断層推定深度と調和的であるものの、走向・傾斜がN58°E/49°E及びN85°E/30°Eであり、F-1断層と異なることから、当該劣化部は、F-1断層の可能性を有する劣化部とは判定されないため、F-1断層の認定手順(P334~P335参照)において、認定手順④「条件を満たさない場合」に基づき検討を行う。
- 当該劣化部中の深度17.72mに認められる破砕帯について、X線CT画像観察により、性状を確認した。
- 当該破砕帯は、ボーリングコア観察及びX線CT画像観察において、以下のような特徴が認められる。
  - ・ボーリングコア観察の結果、劣化部が認められ、連続する直線的な面構造を伴う。
  - ・X線CT画像観察の結果、低密度部が認められるものの、連続性に乏しい。

- 当該破砕帯は、X線CT画像観察において低密度部が確認されるものの、連続性に乏しいことから、当該破砕帯を含む劣化部は、「その他の劣化部」に区分される。
- なお、当該劣化部は、固結後、局所的に変質の影響により軟質化したものであると推定される。
- 上記を踏まえると、ボーリングコア観察において認められる軟質粘土は、局所的なものと判断される。

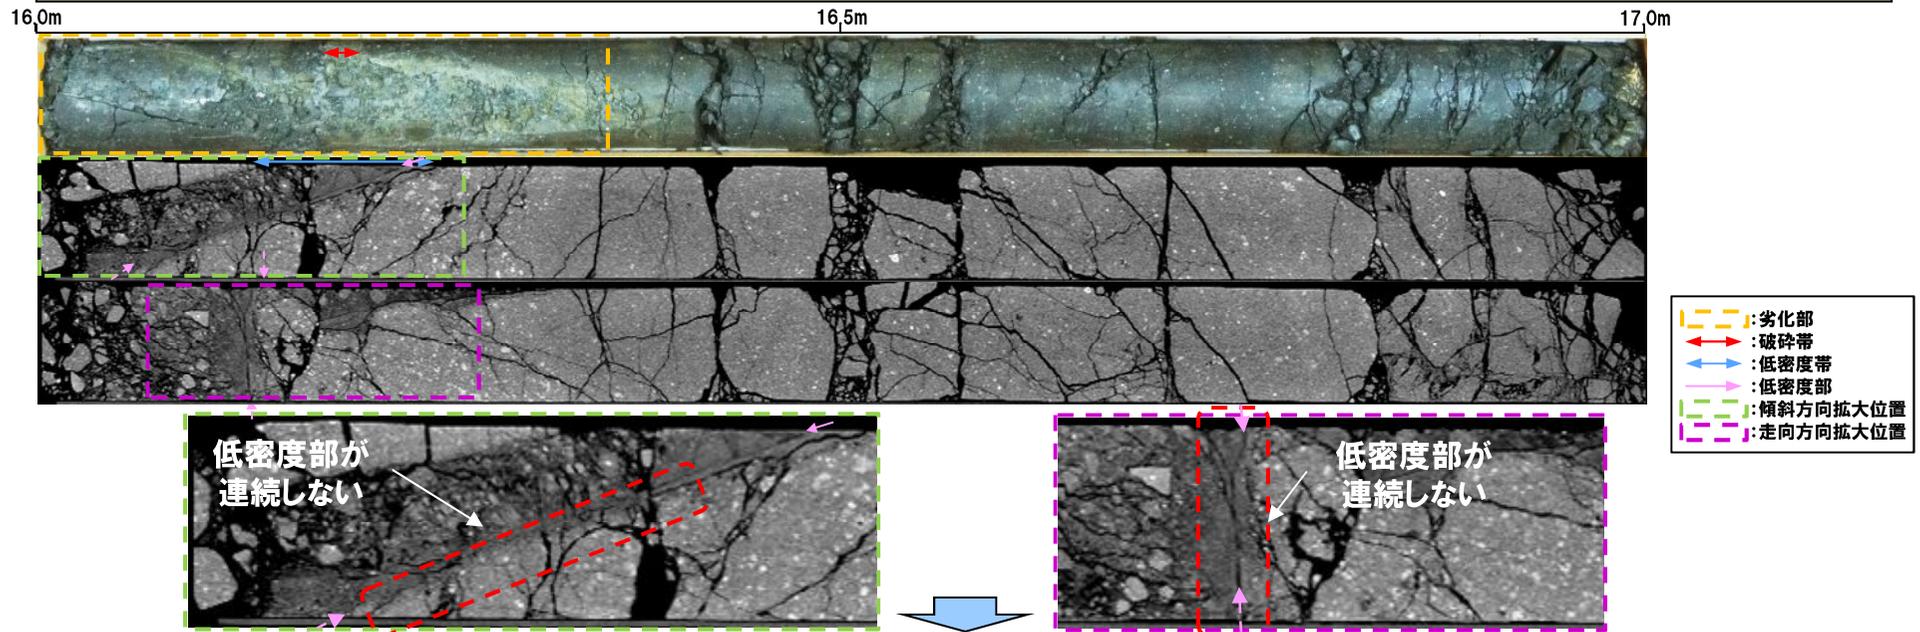
## R1敷地-3ボーリング(16.33m)-X線CT画像観察結果-

- 本ボーリングでは、F-1断層推定深度(約21m)付近において、F-1断層の最新活動部であると判断される破砕帯を有する劣化部(約12.30~12.60m)が認められる(P382~P395参照)。
- また、F-1断層推定深度より浅い位置(深度16.00~16.35m)においても、劣化部が認められる。
- 当該劣化部の出現深度は、F-1断層推定深度と調和的であるものの、走向・傾斜がN18° E/77° Wであり、F-1断層と異なることから、当該劣化部は、F-1断層の可能性を有する劣化部とは判定されないため、F-1断層の認定手順(P334~P335参照)において、認定手順④「条件を満たさない場合」に基づき検討を行う。
- 当該劣化部中の深度16.33mに認められる破砕帯について、X線CT画像観察により、性状を確認した。
- 当該破砕帯は、ボーリングコア観察及びX線CT画像観察において、以下のような特徴が認められる。
  - ・ボーリングコア観察の結果、劣化部が認められ、連続する直線的な面構造を伴う。
  - ・X線CT画像観察の結果、低密度部が認められるものの、連続性に乏しい。

- 当該破砕帯は、X線CT画像観察において低密度部が確認されるものの、連続性に乏しいことから、当該破砕帯を含む劣化部は、「その他の劣化部」に区分される。
- なお、当該劣化部は、固結後、局所的に変質の影響により軟質化したものであると推定される。
- 上記を踏まえると、ボーリングコア観察において認められる軟質粘土は、局所的なものと判断される。
