## F-1断層の可能性を有する劣化部

確認-2ボーリング (12.43m) - 走向方向薄片観察結果 (2/2) -

### 確認-3ボーリング-まとめ-

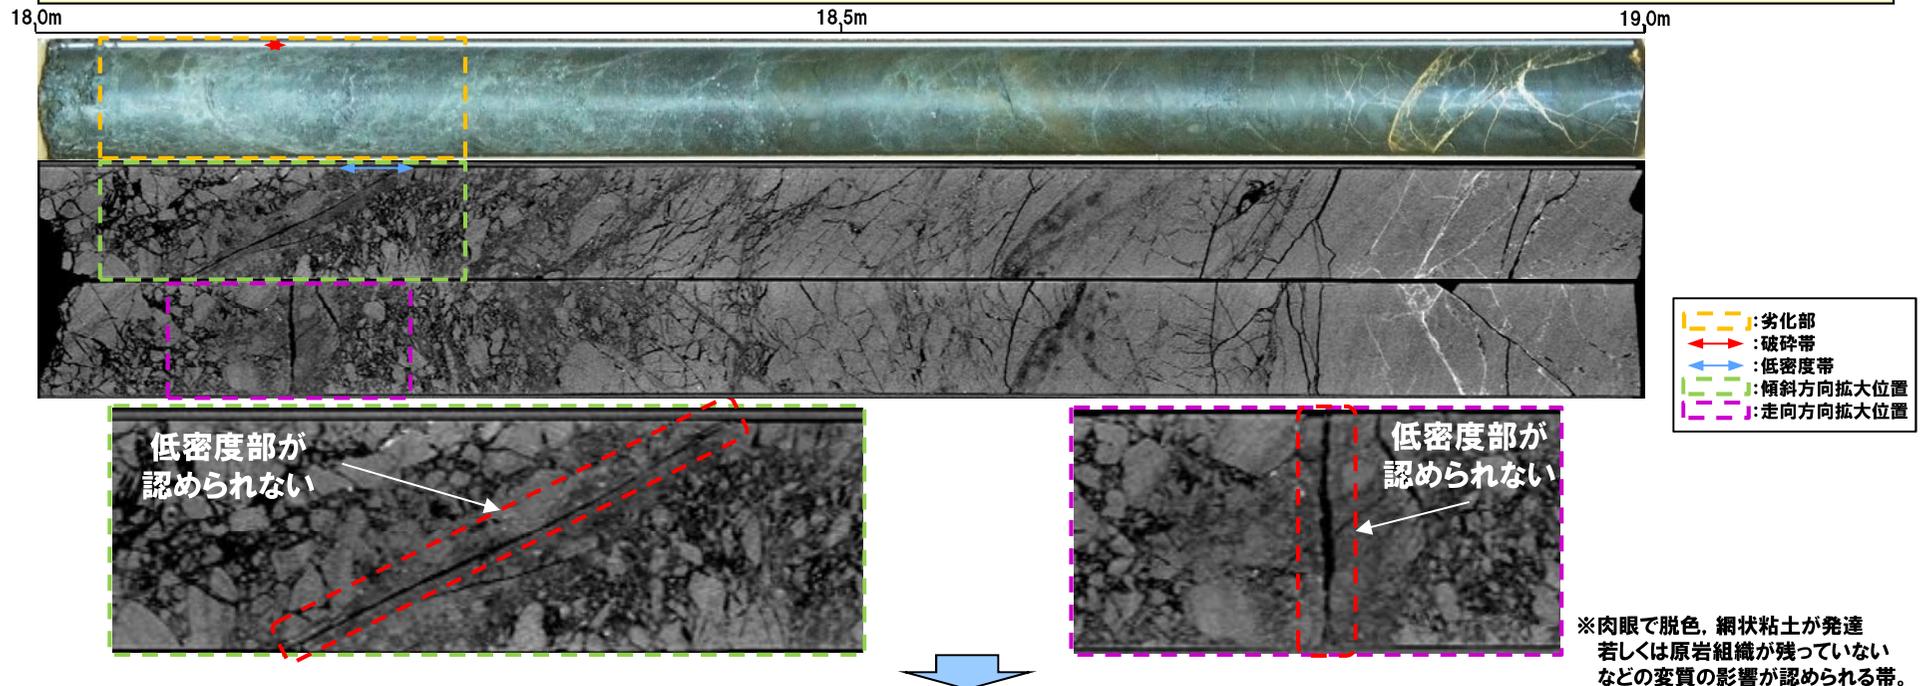
## R1敷地-3ボーリング(18.10m)-X線CT画像観察結果-

- 本ボーリングでは、F-1断層推定深度(約21m)付近において、F-1断層の最新活動部であると判断される破碎帯を有する劣化部(約12.30~12.60m)が認められる(P382~P395参照)。
- また、F-1断層推定深度より浅い位置(深度18.05~18.25m)においても、劣化部が認められる。
- 当該劣化部の出現深度は、F-1断層推定深度と調和的であるものの、走向・傾斜がN14°E/70°Wであり、F-1断層と異なることから、当該劣化部は、F-1断層の可能性を有する劣化部とは判定されないため、F-1断層の認定手順(P334~P335参照)において、認定手順④「条件を満たさない場合」に基づき検討を行う。
- 当該劣化部中の深度18.10mに認められる破碎帯について、X線CT画像観察により、性状を確認した。
- 当該破碎帯は、ボーリングコア観察及びX線CT画像観察において、以下のような特徴が認められる。
  - ・ボーリングコア観察の結果、劣化部が認められ、連続する直線的な面構造を伴う。
  - ・X線CT画像観察の結果、連続する直線的な低密度部が認められない。

- 当該部は、X線CT画像観察において低密度部が認められないことから、「その他の劣化部」に区分される。
- なお、ボーリングコア観察において認められる軟質粘土は、変質の影響により形成されたものであると判断され、破碎帯ではなく、変質帯※に区分される。

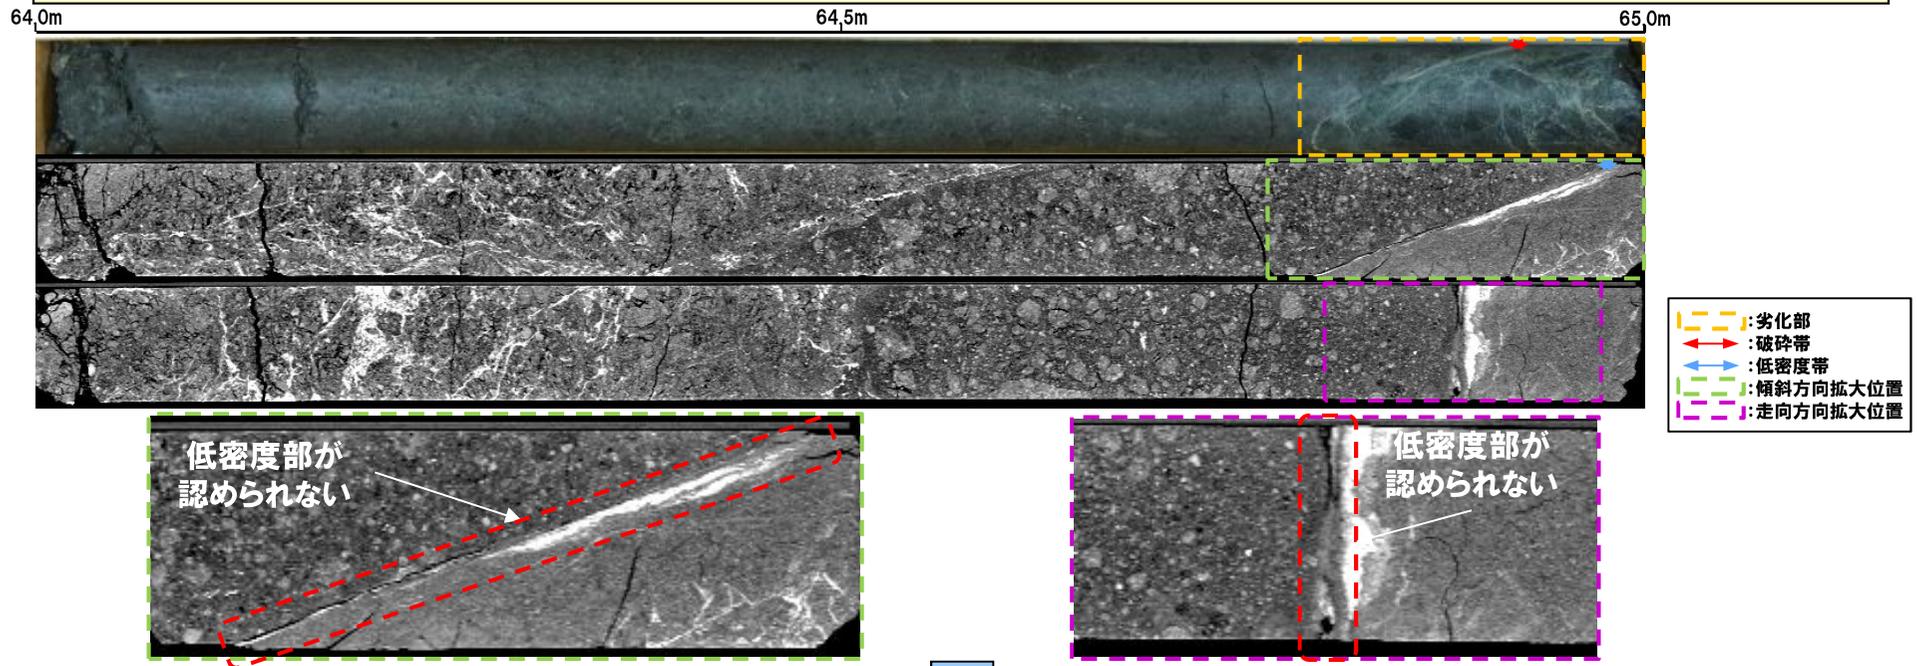
## R1敷地-4ボーリング(64.84m)-X線CT画像観察結果-

- 本ボーリングでは、F-1断層推定深度(約50m)付近において、F-1断層の最新活動部であると判断される破碎帯を有する劣化部(約48.30~48.60m及び約49.40~49.60m)が認められる(P396~P409参照)。
- また、F-1断層推定深度より深い位置(深度64.80~65.00m)においても、劣化部が認められる。
- 当該劣化部の出現深度は、F-1断層推定深度と異なり、走向・傾斜についても、 $N14^{\circ} E/70^{\circ} W$ であり、F-1断層と異なることから、当該劣化部は、F-1断層の可能性を有する劣化部とは判定されないため、F-1断層の認定手順(P334~P335参照)において、認定手順④「条件を満たさない場合」に基づき検討を行う。
- 当該劣化部中の深度64.84mに認められる破碎帯について、X線CT画像観察により、性状を確認した。
- 当該破碎帯は、ボーリングコア観察及びX線CT画像観察において、以下のような特徴が認められる。
  - ・ボーリングコア観察の結果、劣化部が認められ、連続する直線的な面構造を伴う。
  - ・X線CT画像観察の結果、連続する直線的な低密度部が認められない。

- 当該部は、X線CT画像観察において低密度部が認められないことから、「その他の劣化部」に区分される。
- なお、ボーリングコア観察において認められる軟質粘土は、変質の影響により形成されたものであると判断され、破碎帯ではなく、変質帯に区分される。

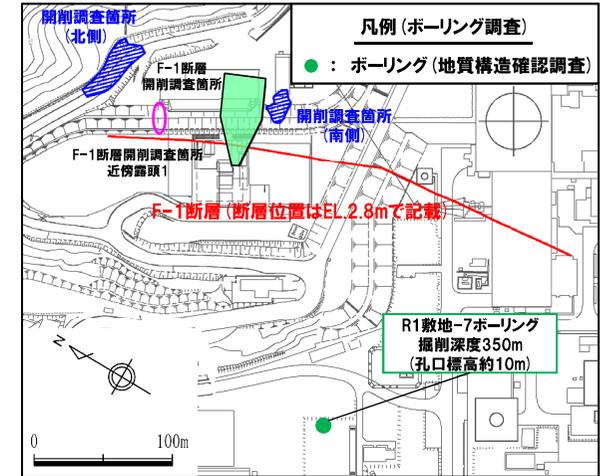
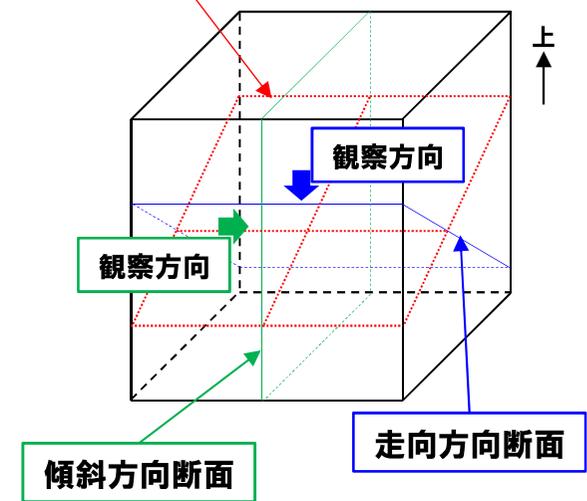
## R1敷地-7ボーリング (286.25m) -X線CT画像観察結果-

○X線CT画像観察の結果, 連続する直線的な低密度部は認められない。

- 当該部は、X線CT画像観察において低密度部が認められないことから、「その他の劣化部」に区分される。
- なお、ボーリングコア観察において認められる軟質粘土は、変質の影響により形成されたものであると判断され、破碎帯ではなく、変質帯に区分される。
