1号機燃料取り出しに向けた工事の進捗について

東京電力ホールディングス株式会社

1号機 PCV内部調査にかかる 干渉物切断作業の状況

2号機 X-53ペネ内調査の実施について

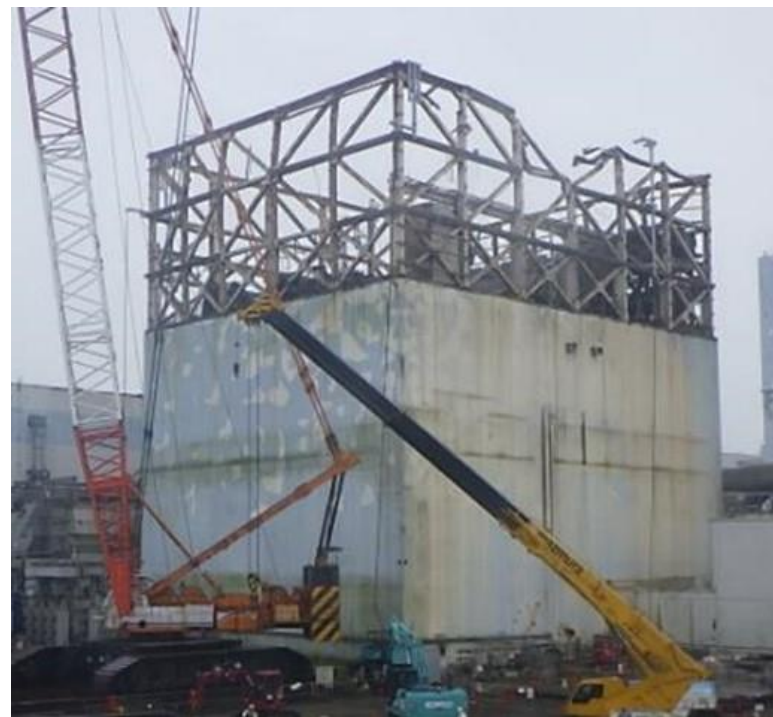
1号機原子炉建屋全景 (2021年6月19日時点)

- 大型カバーを原子炉建屋に設置するため、干渉する建屋カバー(残置部)の解体を2020年12月19日より開始し2021年6月19日に当初計画とおりに完了。
- 継続して原子炉建屋周囲の作業ヤード整備を実施。

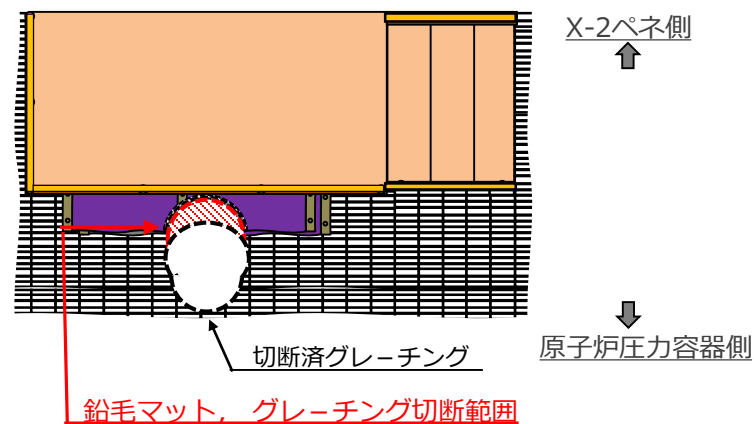
切断後イメージ

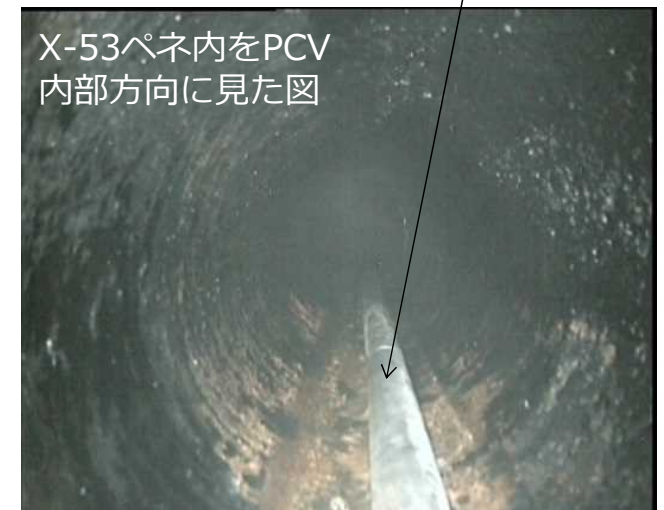
- 2012年1月のPCV内部調査時に、X-53ペネ内のコンクリートブロックが設置されている可能性があったことから、PCV内に確認用丸棒を挿入した。このときの丸棒がペネ内に残置されている。

- 確認用丸棒仕様：Φ22×2500L (mm)
材質：SUS304

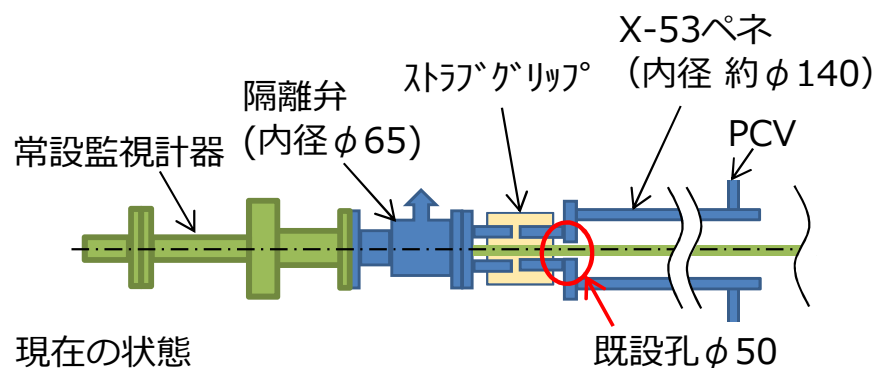
現在の状態

X-53ペネ閉止フランジ
孔径拡大イメージ

- 放射性ダストの発生が予想されるX-6ペネ内堆積物除去作業、PCV内干渉物切断時のダスト抑制のため、X-6ペネ近傍のX-53ペネにスプレー治具を取付け、スプレーする計画。
- スプレー治具（ $\phi 100$ ）の取付にあたり、現在のX-53ペネフランジに既設孔（ $\phi 50$ ）の拡大（ $\phi 130$ ）を行う。

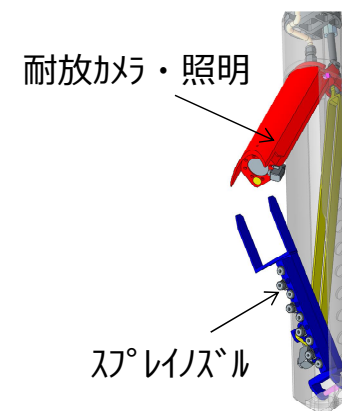
スプレー治具先端
