# ガラス固化技術開発施設 (TVF) における除染装置 (高圧水ポンプ) の 停止事象に対する調査結果について

令和 3 年 9 月 1 日  
核燃料サイクル工学研究所  
再処理廃止措置技術開発センター

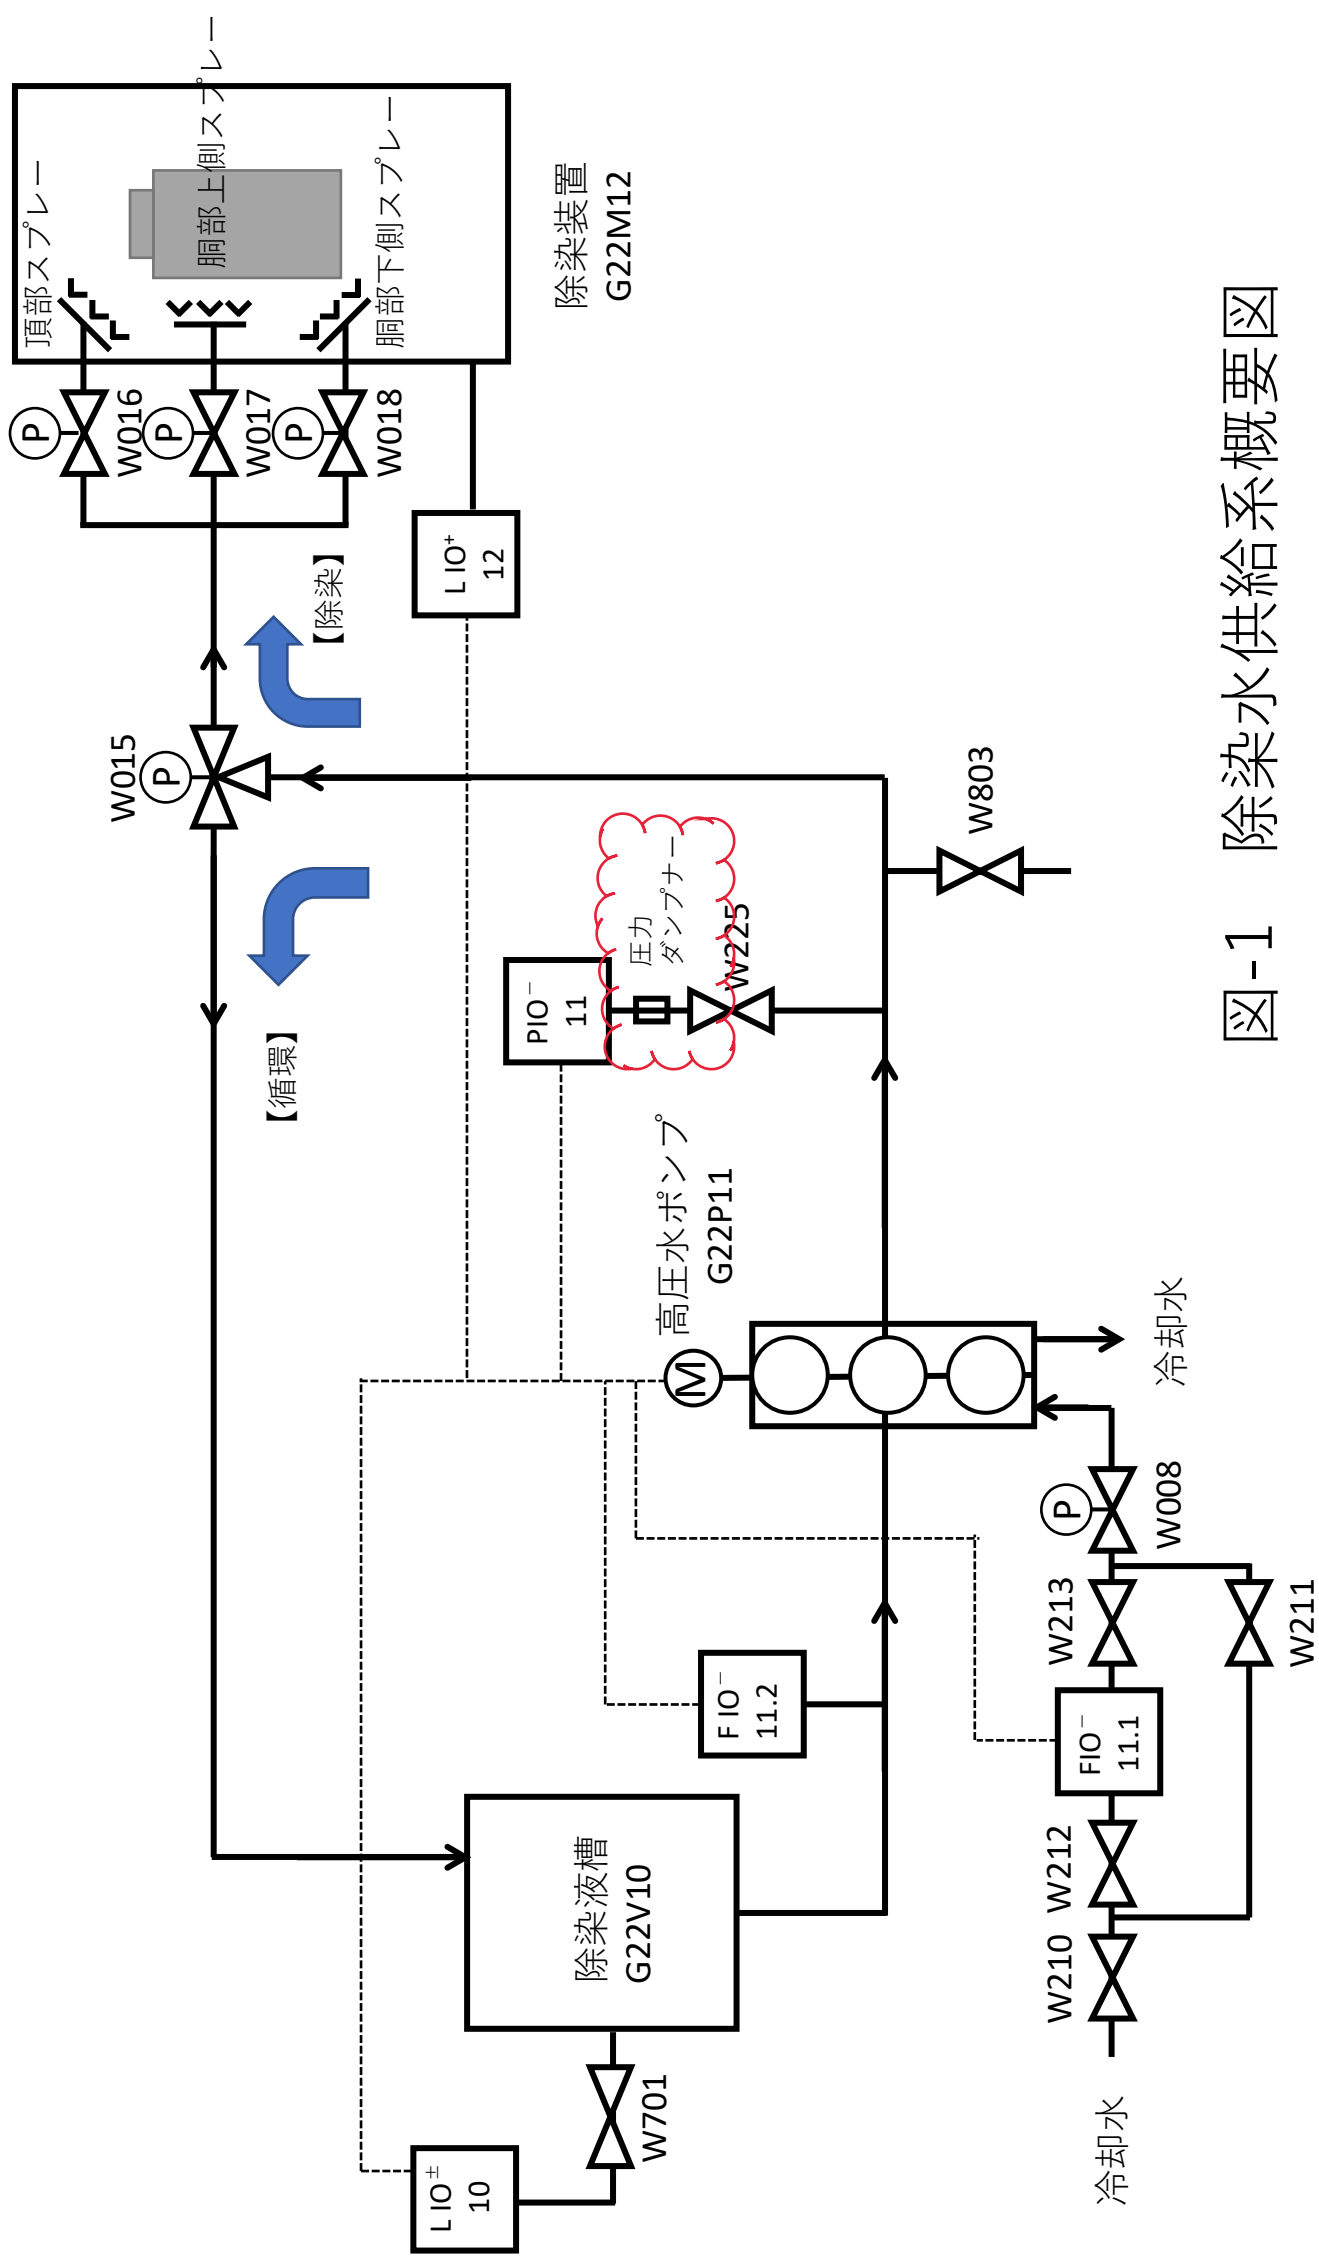
図-1 除染水供給系概要図

除染装置へ高圧水を移送するための設備は、試薬除染室 (A010) に配置し、高圧水ポンプ (G22P11) 及び構成機器 (除染液槽 (G22V10)、圧力計 (PI0-11)、流量計 (FI0-11.2、FI0-11.1)、液面計 (LI0±10、LI0+12)、配管、弁、制御盤等) により構成されている (図-1)。

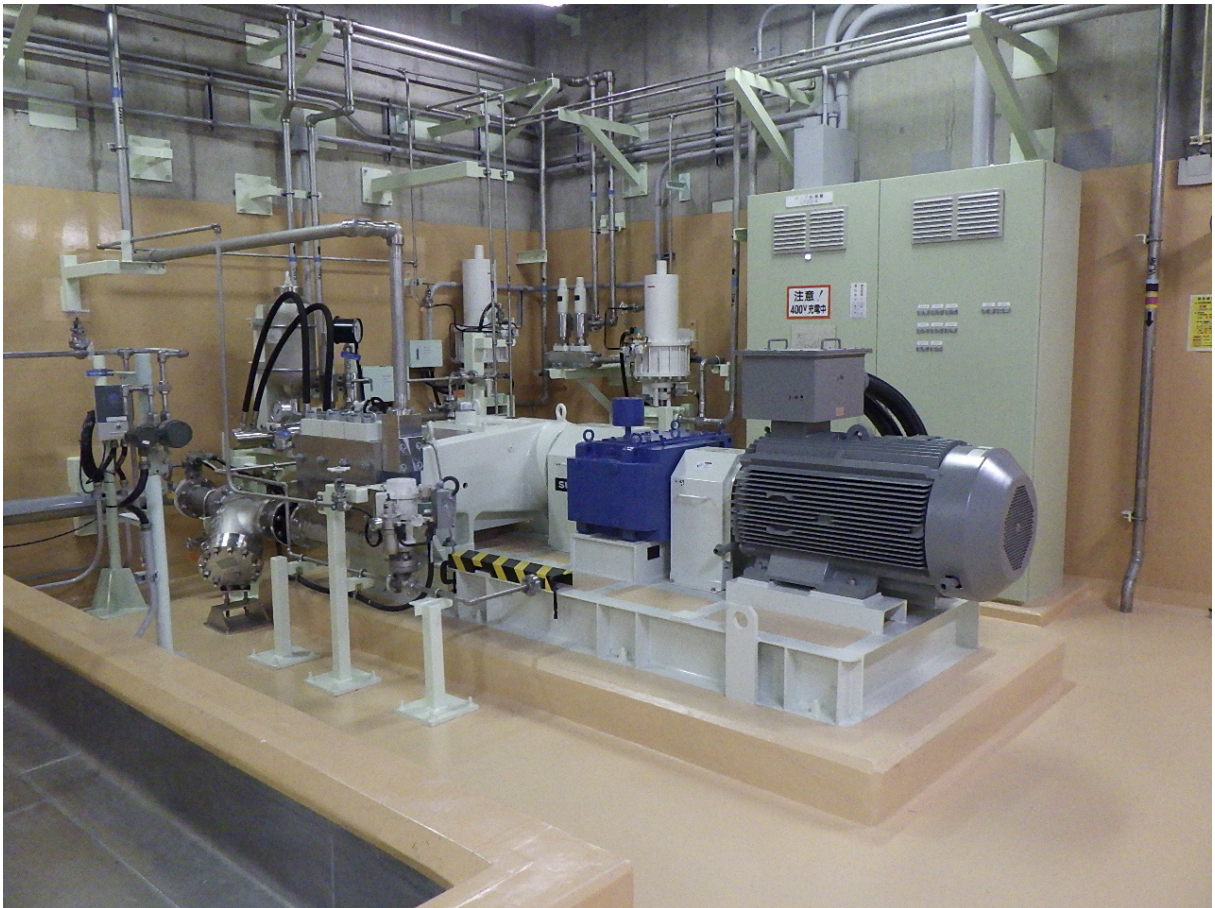
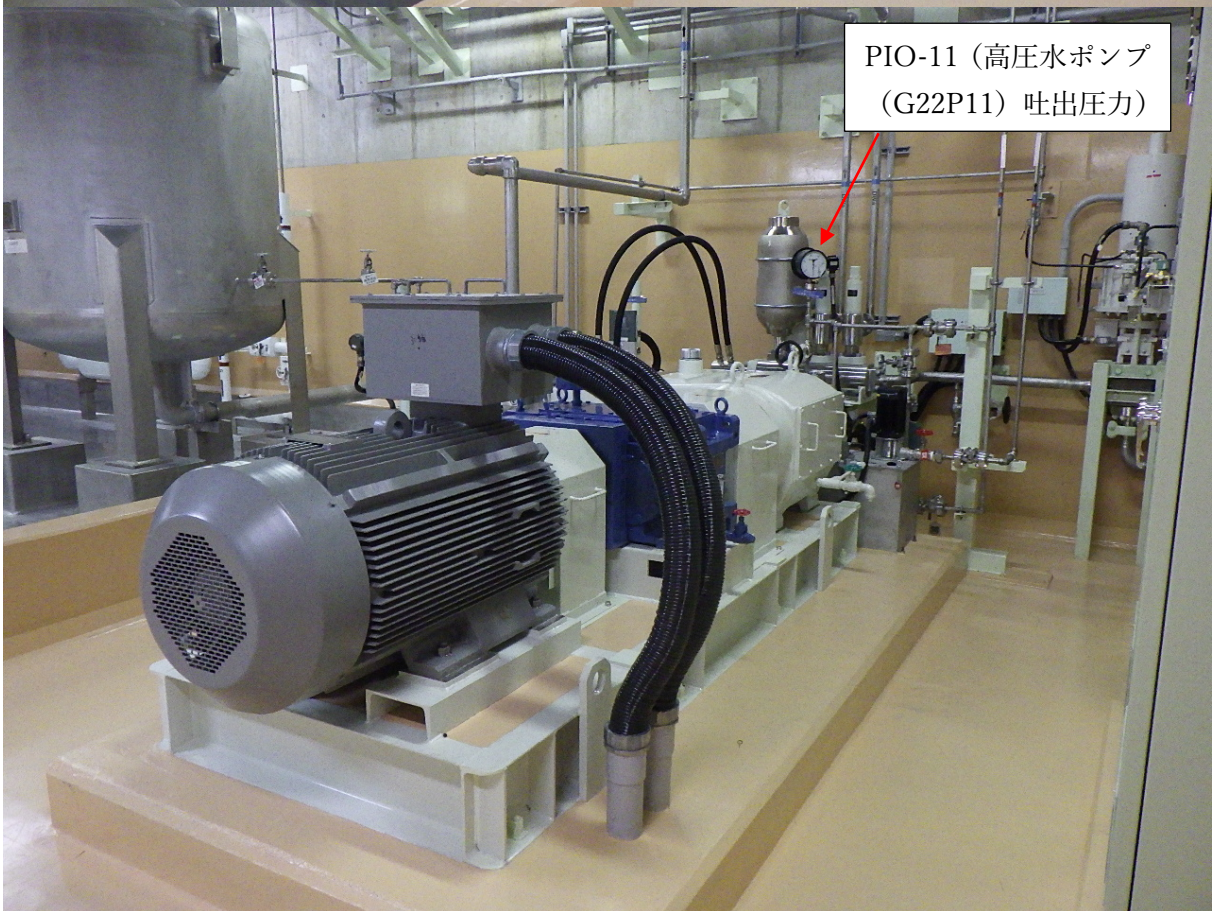
図-2 高圧水ポンプ (G22P11) の外観

圧力計 (PI0-11 (高圧水ポンプ (G22P11) 吐出圧力) : 図-2) の指示値が 0MPa であったことから、圧力計の圧力低信号で高圧水ポンプが自動停止したものと判断した。

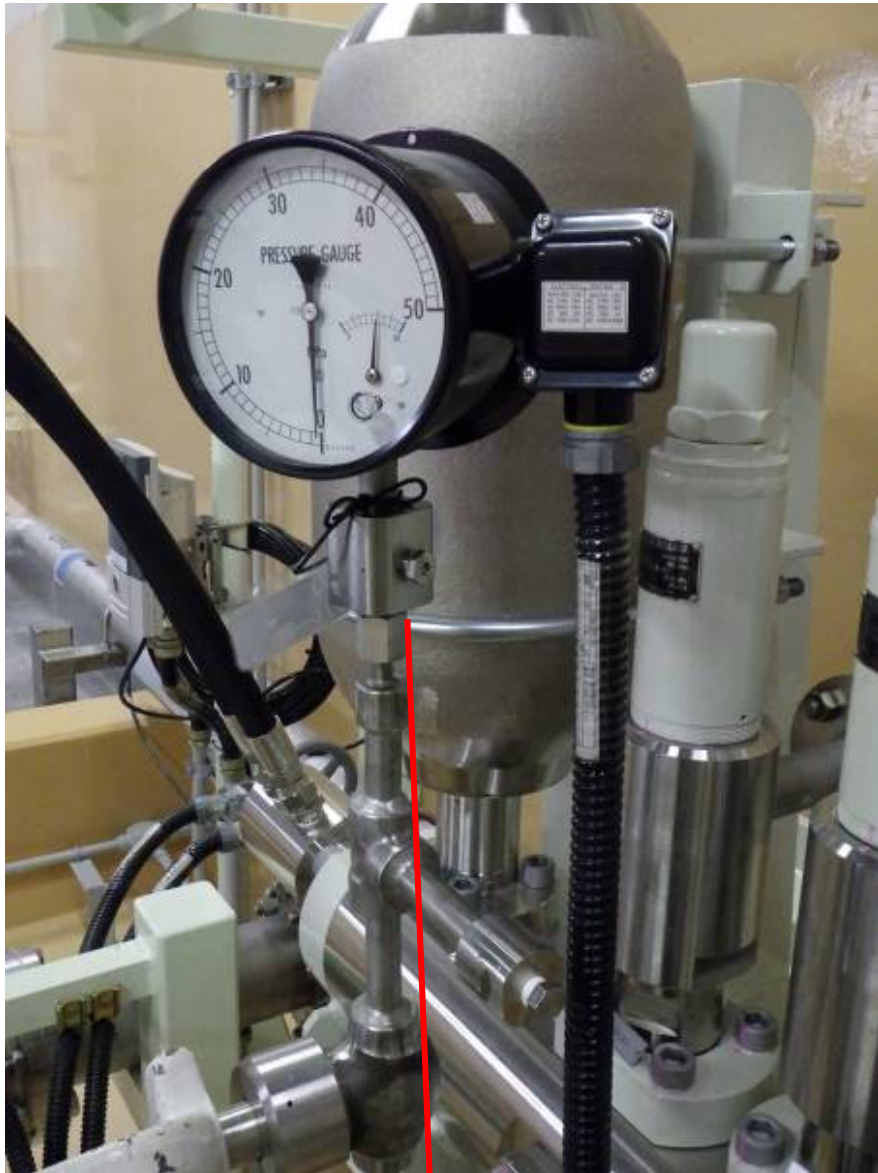
- ・PI0-11（高圧水ポンプ（G22P11）吐出圧力）：異常  
→正常値は約 35MPa のところ 0MPa を確認
- ・LI0-10（除染液槽液位）：正常
- ・FI0-11.1（高圧水ポンプ（G22P11）冷却水流量）：正常
- ・FI0-11.2（高圧水ポンプ（G22P11）吐出量）：正常
- ・LI0+12（除染装置（G22M12）液位）：正常

模擬信号を供給して指示値を確認したところ、模擬信号を供給しても指示値は 0MPa のままであることを確認した。

圧力計（PIO-11）：高圧水ポンプ吐出圧力

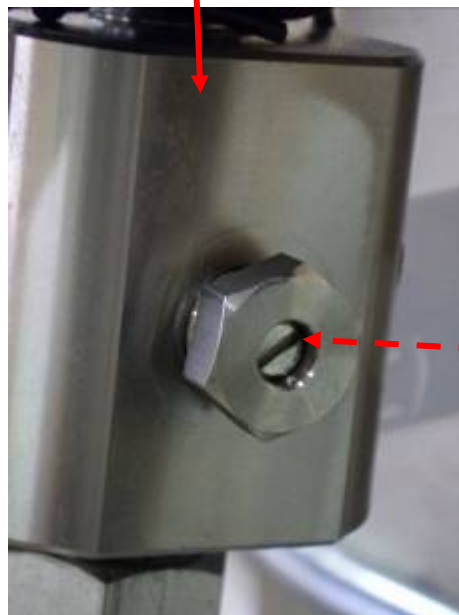
図-3 圧力ダンパー  
(脈動を緩衝するために使用する継手)

圧力計 (PI0-11) の点検において、圧力ダンパー (指示針の脈動を抑える絞り弁 : 図-3) を調整したところ圧力が正常に検出され、その後、22 時 36 分頃正常に除染できることを確認した。このことから、圧力が正常に検出されなかった原因は、圧力ダンパーの一時的な閉塞によるものと考えられる。

その後、PI0-11（高圧水ポンプ（G22P11）吐出圧力）の圧力ダンパー（指示針の脈動を抑える絞り弁）の開度を調整したところ正常な圧力を指示することを確認した。

調整子を回して圧力振幅  
を調整するもの

圧力ダンパーの開度を調整したのち、除染中のガラス固化体を除染し、正常に除染できることを確認した。

当面の間、今後のガラス固化体の除染において、当該圧力計の指示値に異常がないことを観察するとともにその他の系統に異常がないことを確認する。
