# 多核種除去設備等処理水の取扱いに関する 安全確保のための設備の検討状況について

**TEPCO**

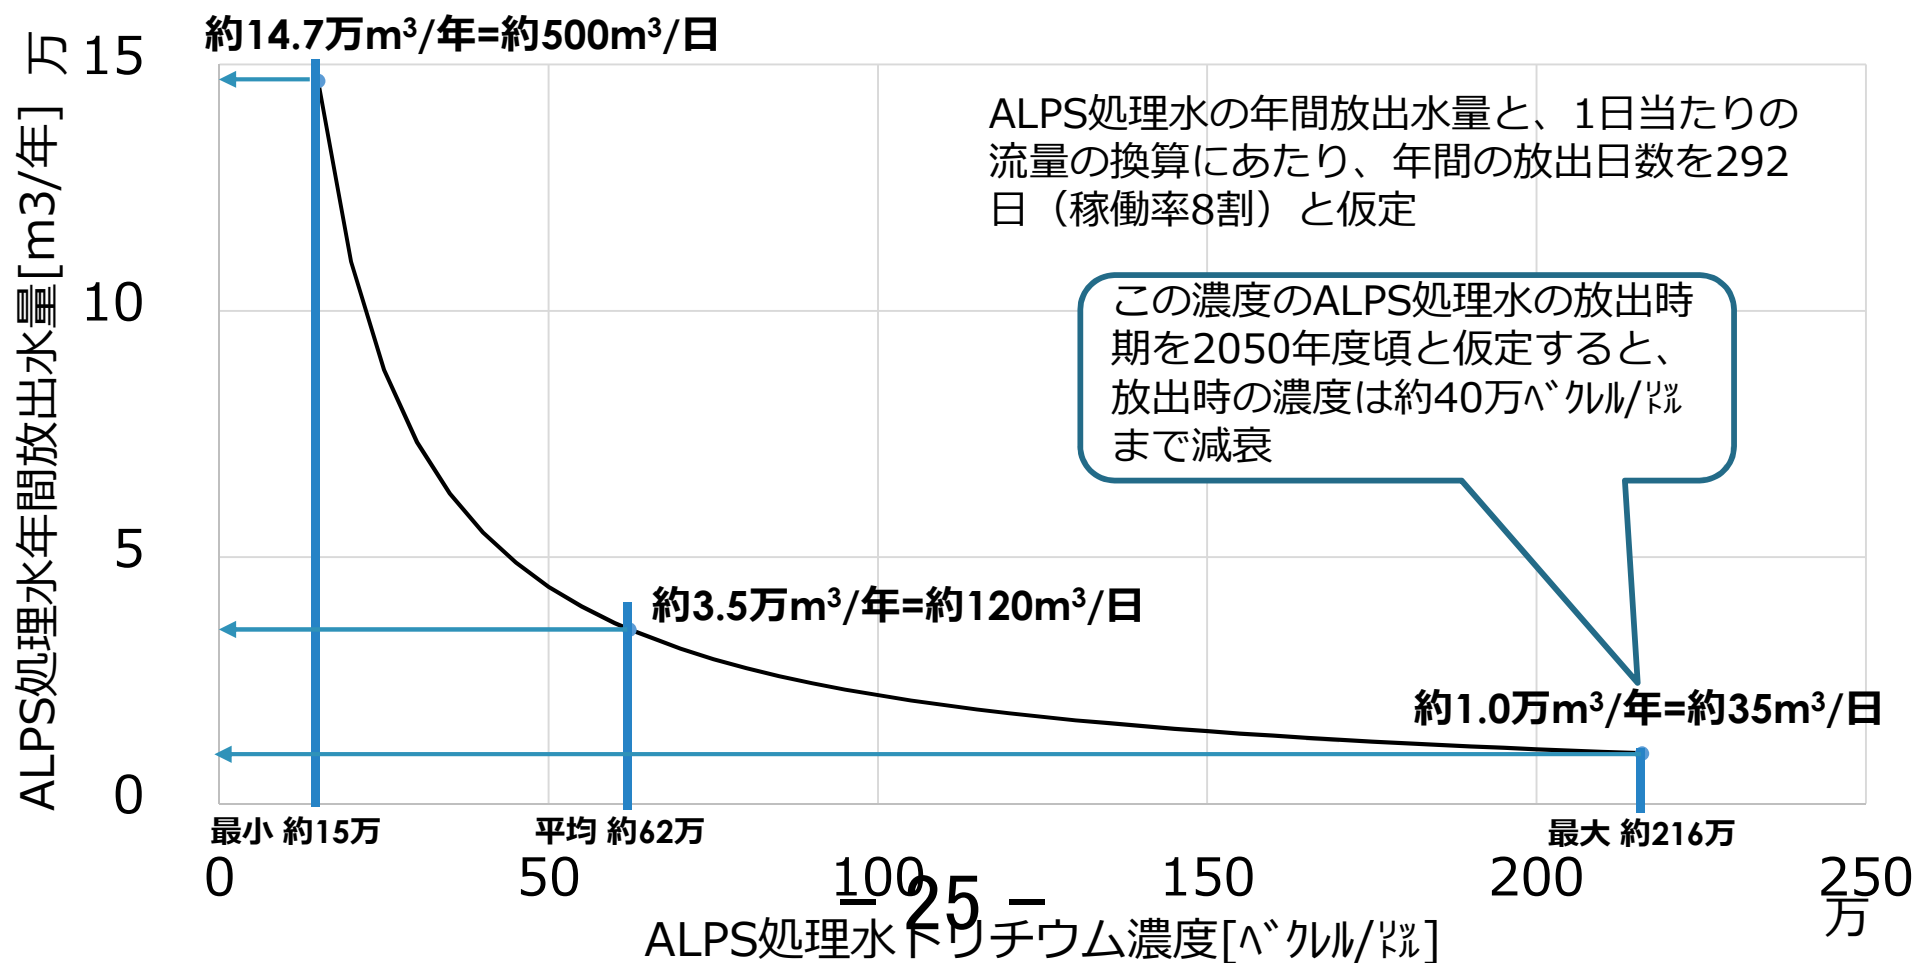
## 【参考】年間トリチウム放出量とALPS処理水の放出水量の関係

- トリチウムの年間放出量を22兆ベクレルを下回る水準とした時、ALPS処理水トリチウム濃度に応じて1年間で放出できる水量が変化（濃度が薄いほど多く放出）

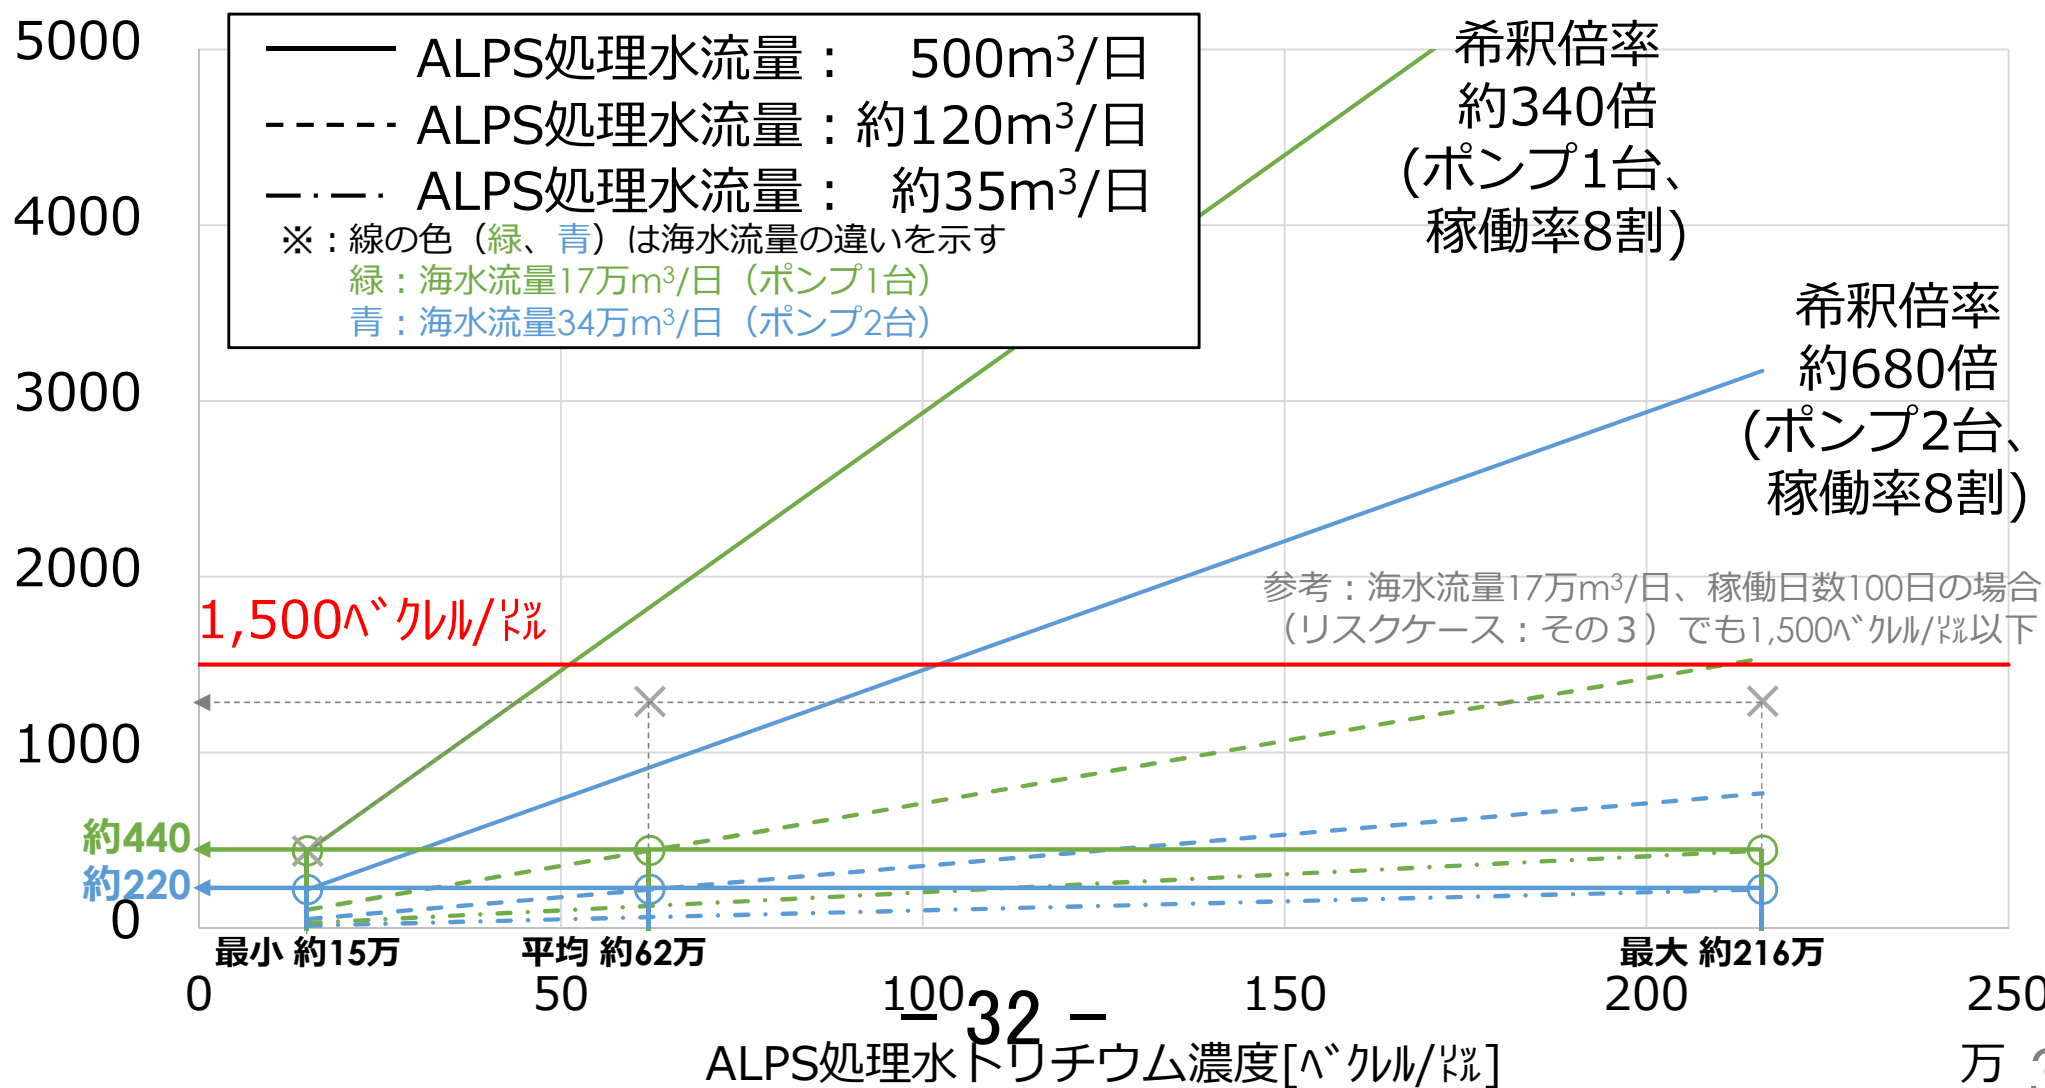
海水希釈後トリチウム濃度[ベクレル/リットル]

- ALPS処理水トリチウム濃度、ALPS処理水流量、海水流量を組み合わせることによって、海水希釈後のトリチウム濃度を1,500ベクレル/リットル未満を遵守しつつ、ALPS処理水の安定的な放出を継続できるような設備を実現

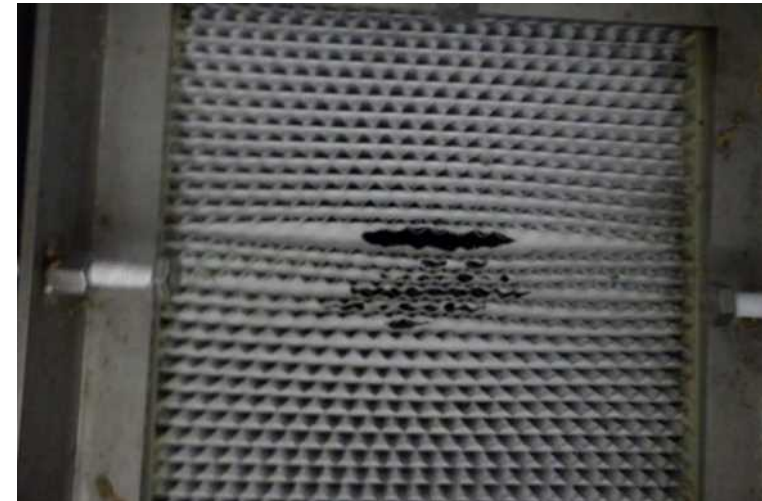
# (参考) HICのスリー移替え装置の概要

高性能フィルタ

このうち、スラリー移替え作業で確認された1箇所のほか、  
8月31日に2箇所の高性能フィルタを点検し、いずれも損傷があることを確認しました。

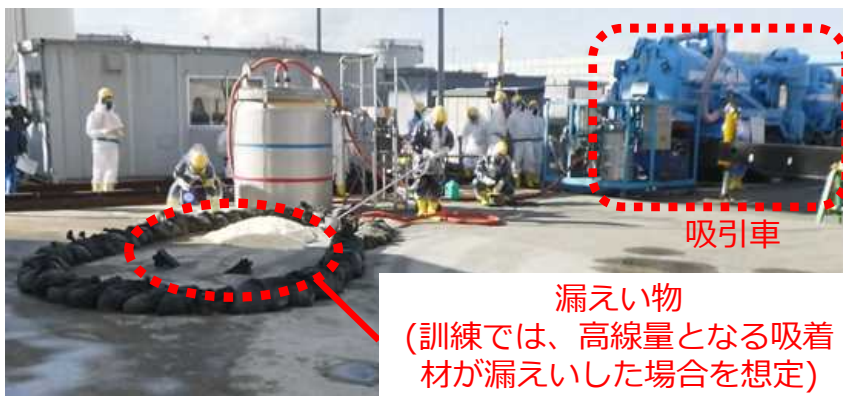
漏えい物回収訓練の様子

- ・ 漏えい拡大防止のため漏えい物の周囲に土嚢を設置、回収エリアを区画
- ・ 吸引車を使い漏えい物を回収

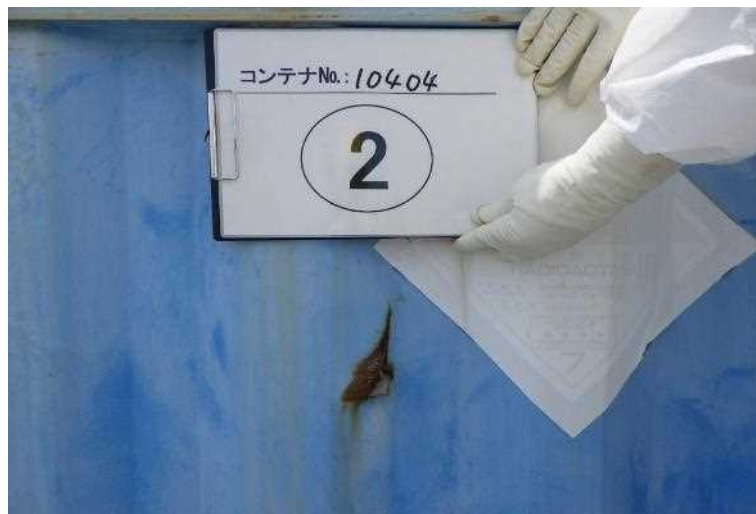
写真5.側面に著しい腐食があるコンテナ  
(貫通有るが水漏れ無し)(E1エリア, 5月3日撮影)

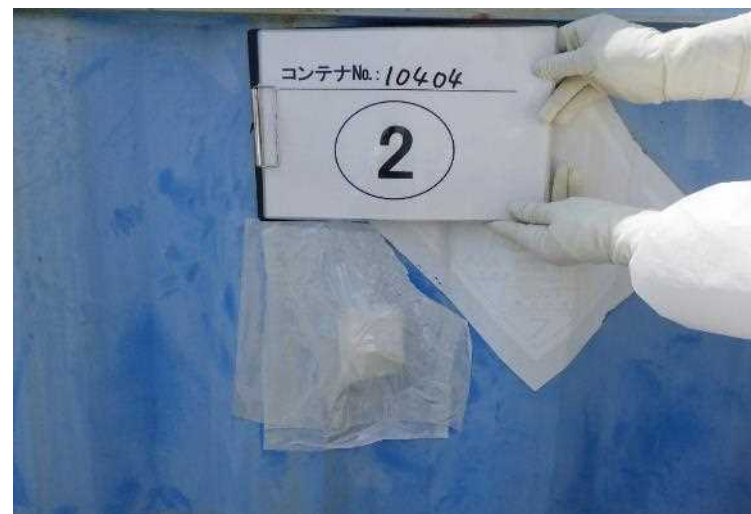
写真6.写真5のコンテナの補修後  
(5月3日補修,5月3日撮影)

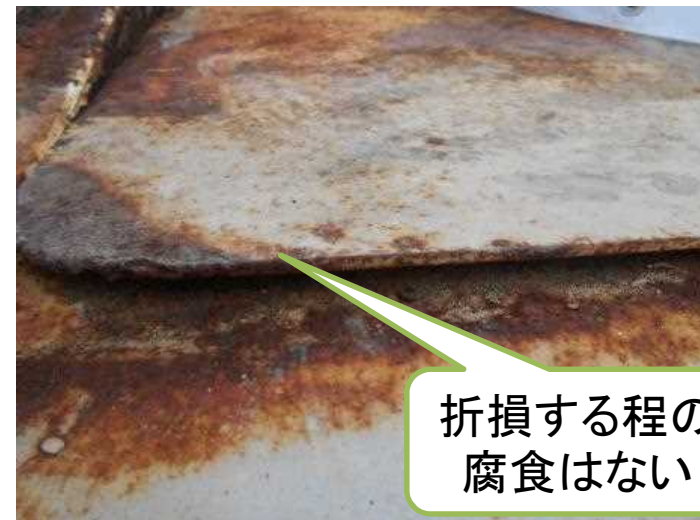
折損する程の  
腐食はない

天板周辺の詳細調査から以下の状況を確認した

1. 天板にずれが生じ、1辺がタンク内側に落ち込んでいた
2. 天板とタンク体の間に隙間が生じ、また天板が自重でたわんで浅い漏斗状になった
3. 天板を固定していたクランプはタンク体に引っかかって残っていた
4. 天板が乗っていた痕跡が明確に残っていた
5. 天板が移動した際の擦り傷が明確に残っていた
