# 1号機 PCV内部調査にかかる 干渉物切断作業の状況

2021年10月8日

東京電力ホールディングス株式会社

# 2号機オペフロ内シールドプラグ穿孔部調査について

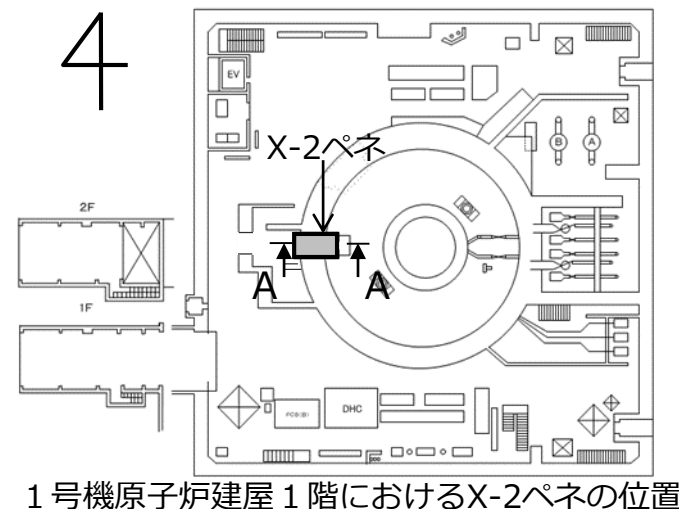
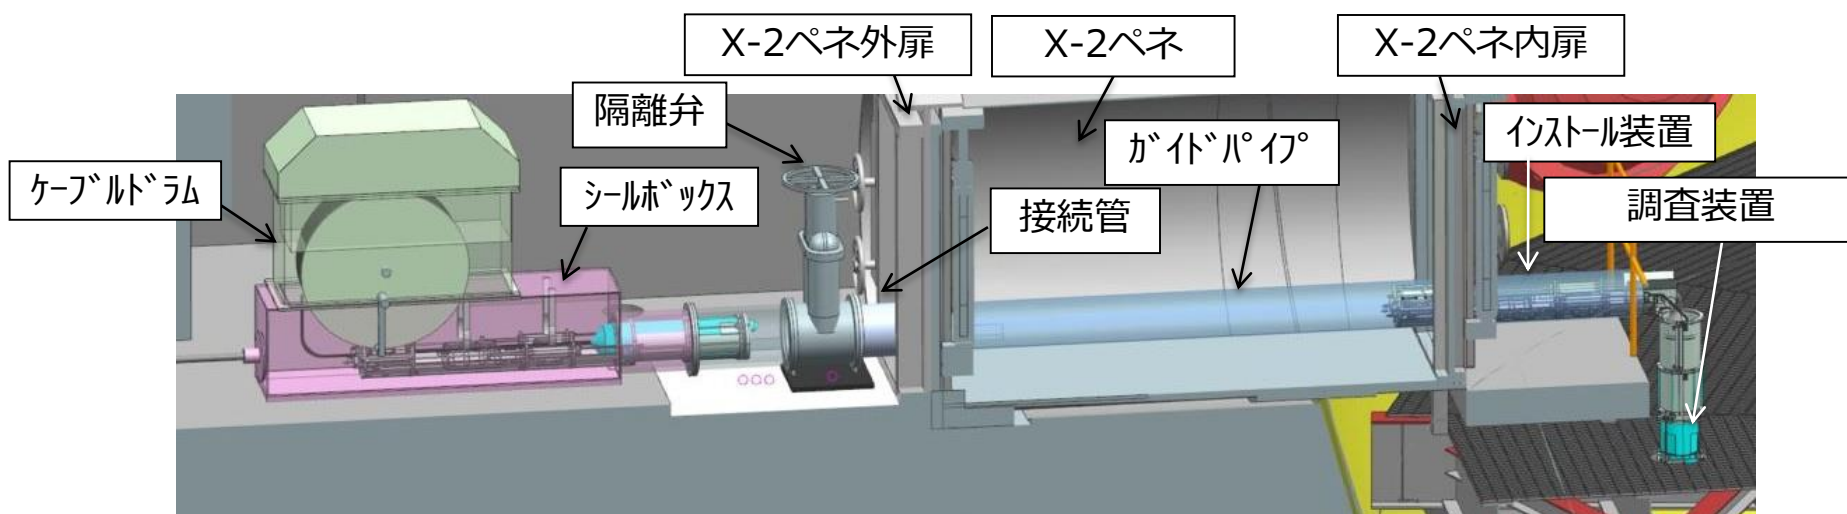
内部調査時のイメージ図 (A-A矢視)

- 1号機原子炉格納容器（以下、PCV）内部調査は、X-2ペネトレーション（以下、ペネ）からPCV内に投入する計画
- 調査装置投入に向け、X-2ペネ（所員用エアロック）の外扉と内扉の切削およびPCV内干渉物の切断等が必要
- 主な作業ステップは以下の通り
  - ① 隔離弁設置（3箇所）
  - ② 外扉切削（3箇所）
  - ③ 内扉切削（3箇所）
  - ④ PCV内干渉物切断
  - ⑤ ガイドパイプ設置（3箇所）

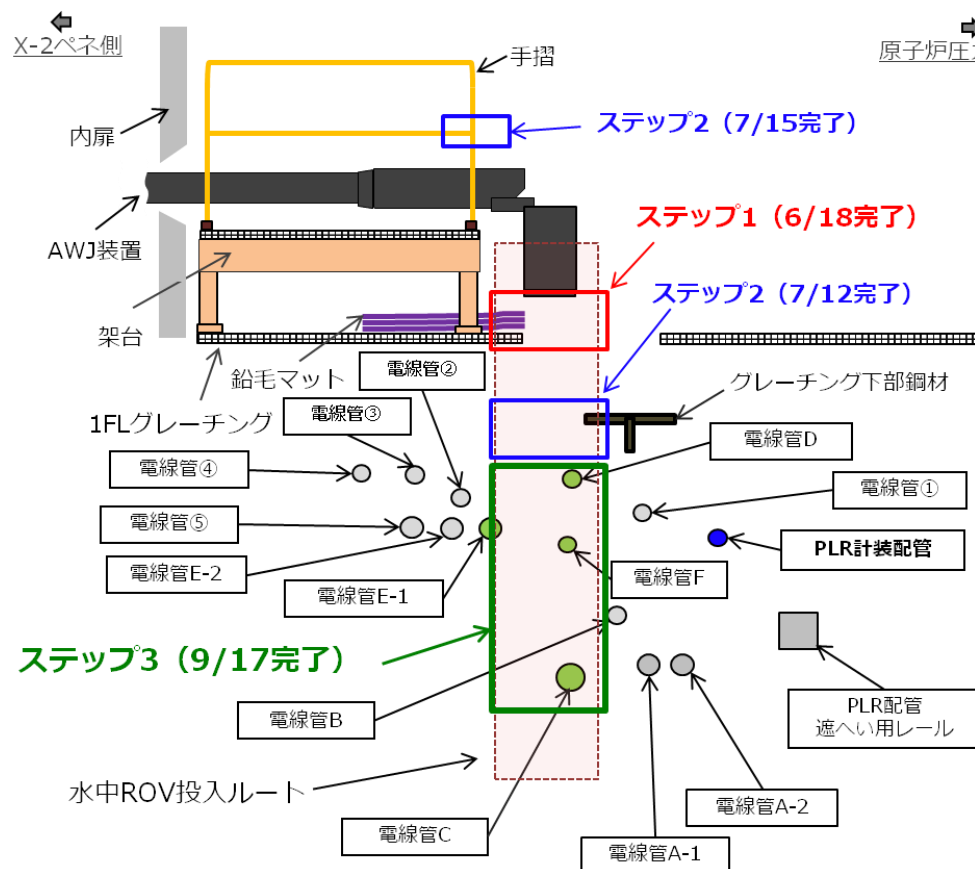
## 4. PCV内干渉物切断における作業ステップ

- 4月23日から29日にかけて干渉物調査を実施，調査結果から干渉物の位置評価を行い，水中ROVの投入ルートを確認したことから，PCV内干渉物切断作業を再開
- PCV内干渉物切断作業は3ステップに分けて実施し，全ての作業を完了
  - 9月14日から17日にかけてステップ3である電線管切断が完了

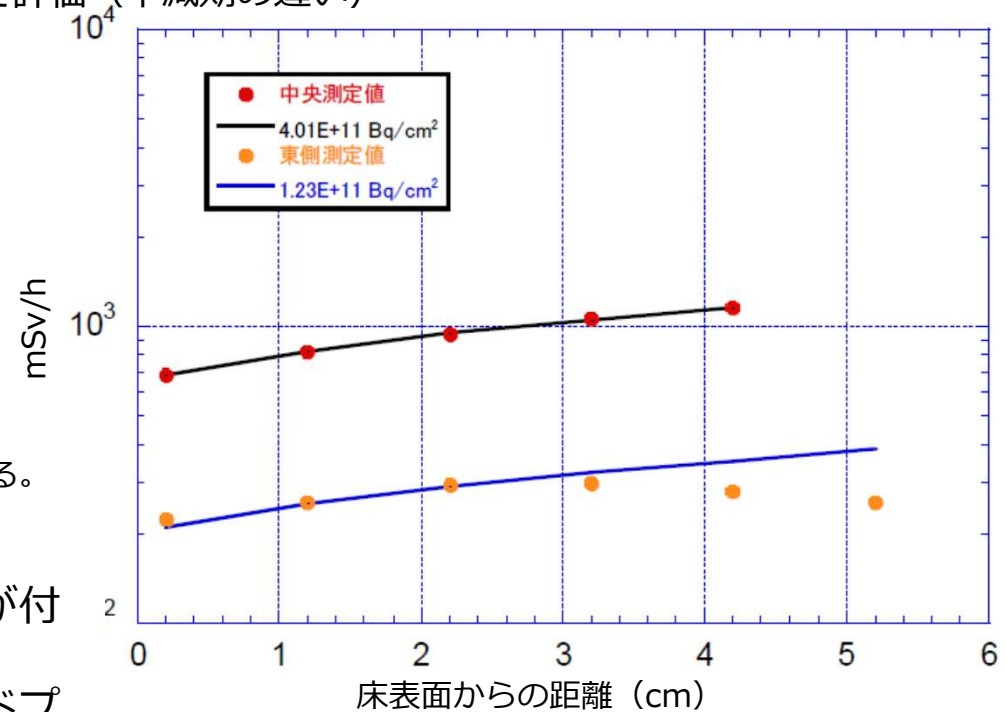
測定値と計算値 (注1) の比較

- ✓ 穿孔箇所内（深さ7cm）の周辺線量率を電磁カスケードモンテカルロ計算コードegs5で算出
- ✓ 隙間に汚染が一様な密度で存在すると仮定
- ✓ Cs-134の汚染密度はCs-137の4.4%として評価（半減期の違い）

- ✓ 原子炉ウェル中央の穿孔箇所  
Cs-137の汚染密度が $4.01E+11$ Bq/cm<sup>2</sup>の場合の計算値と合致している
- ✓ 原子炉ウェル東側の穿孔箇所  
Cs-137の汚染密度が $1.23E+11$ Bq/cm<sup>2</sup>の場合の計算値と4.2cm及び5.2cm以外では合致している※1  
※1:穿孔箇所底面の形状による影響の可能性がある。

- 隙間には、セシウムを含む放射性物質が付着、堆積している可能性が高い
- 中央及び東側の測定結果から、シールドプラグ全体では汚染状況のばらつきが大きい可能性がある

注1：線量計の実効中心位置である治具底部（筒底）より1.8cm上部で評価

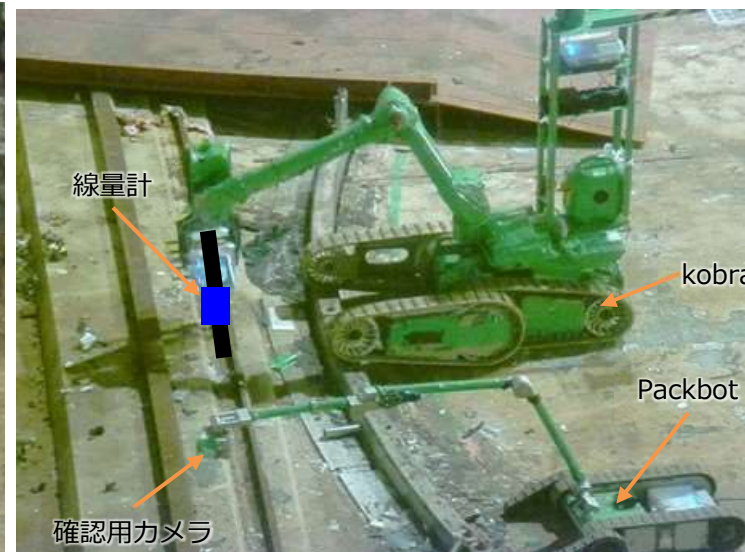
調査イメージ

Packbotは、計測器の表示確認及び作業状態を監視し、遠隔作業をサポート

- 線量計を2cm高さに取付けた測定治具をKobraにて把持。
- シールドプラグ上部を走行し，線量計の表示値をPackbotで確認を実施。
- シールドプラグ上部の40ポイントを測定する計画。
