### 建屋内における残水等の状況について

# 構内散水量変更に伴う実施計画の変更について

東京電力ホールディングス株式会社

# 陸側遮水壁測温管150-7Sの温度上昇について

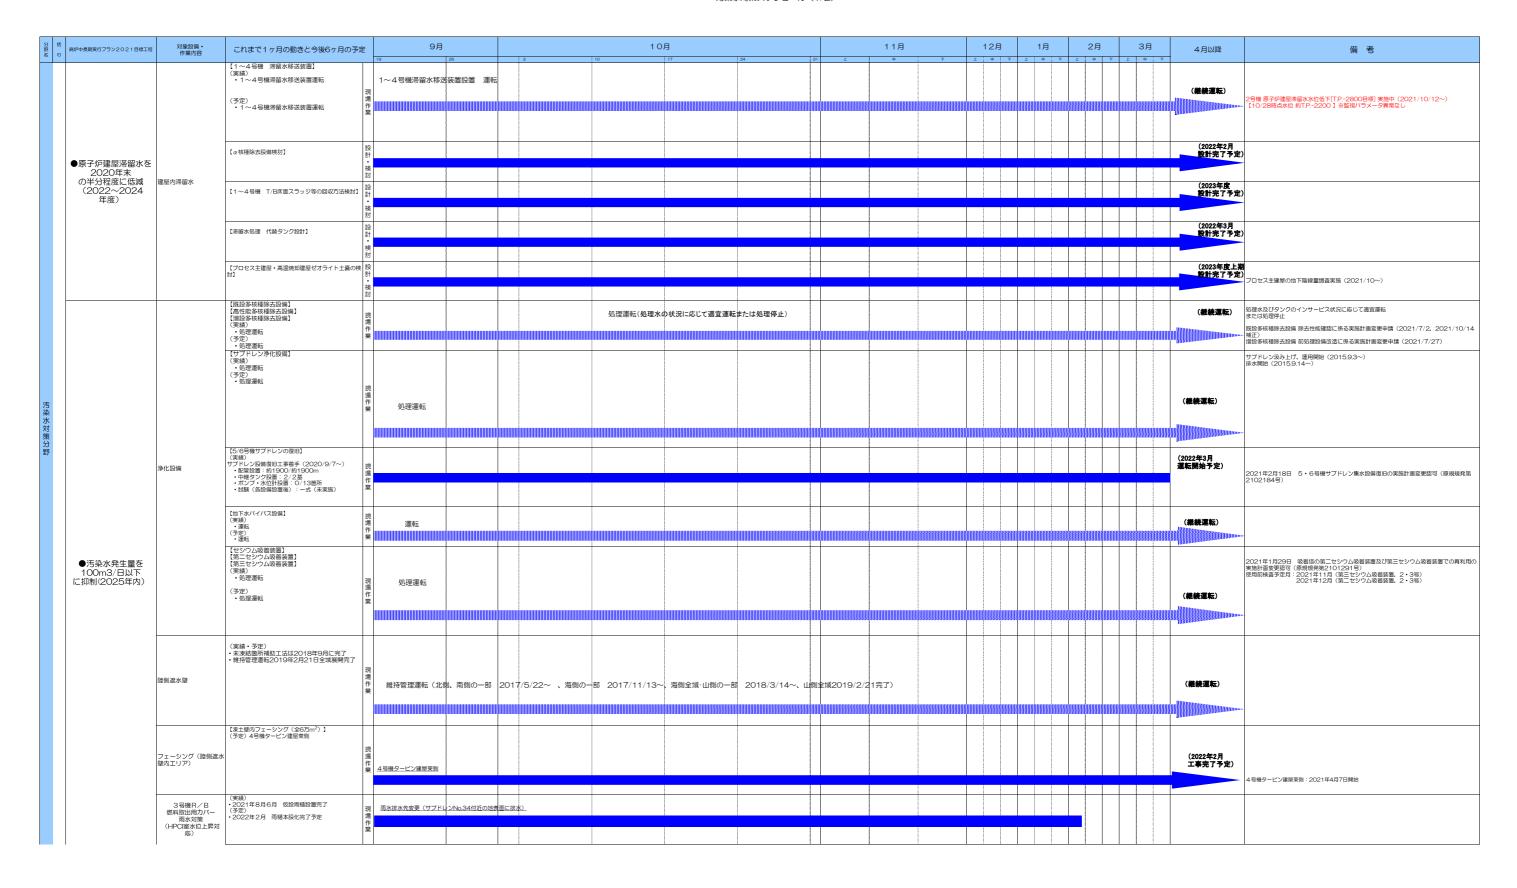
分 括 野 廃炉中長期実行ブラン2021目標。	対象設備・ 作業内容	これまで1ヶ月の動きと今後6ヶ月の予定	9月	E ne	10月	11月	12月	1月	2月	3月	4月以降	備考
	H4エリアNo. 5タン クからの漏えい対策	(実練・予定) ・汚染の拡散状況把握 増 増 作	モニタリング	20	8 10 17 24 35		1 4 7	1 4 6	1 + 1	Ι Ψ Γ	(維練実施)	
<ul><li>●タンク関連</li></ul>	タンク解体	(実績・予定) ・Eエリアフランジタンク解体工事 :49基解体予定	Eエリアフランジタン	/ク解体工事							(2022年4月 工事完了予定)*	2018年9月10日 Eエリアにおける中低濃度タンクの撤去等について (実施計画変更認可)
		(実績・予定)			G4北二リア溶接タンク設置工事						(2022年8月* 工事完了予定)	※: 残水回収中の2基を除く 案施計画変更申請中 2021年8月2日 福島第一原子力発電所 特定原子力施設に係る実施計画 変更認可申請書
	タンク設置	・G4北エリア溶接タンク設置工事 : G基設置予定 ・G5エリア溶接タンク設置工事 : 17基設置予定 ・第17基設置予定			G5エリア溶接タンク設置工事			1	000000000000000000000000000000000000000		(2022年8月 工事完了予定)	(廃炉発管PG第68号)
●溜まり水対策	溜まり水対策	[構内溜まり水の除去] 道 作							***************************************		(維練実施)	※工程前倒しを検討中 年1回、溜まり水の点検を実施
		第	現場調査・測量・試験施工	体構築工事							(2024年3月 工事完了予定)	1 — 4号機能: 2024年3月完了予定 環癌部手: 2021/06/21開始 テールアルメエ事: 2021年9月14日作業開始 アッシュクリート打設: 2021年10月15日作業開始
污染水 対策 分野	津波対策	〇3.11津茨刘策  • 建原胂口的附止 (美術) 閉止箇所数 123箇所/127箇所 (予定) 外的期口問整作業 經終実施	【区分5】1~4Rw/B、4	R/B. 4T/B顕等							(2022年3月 工事完了予定)	【医分①2】1~3T/B等2019年3月、全67箇所完了 【医分③】2、3R/B外部のハッチ等 (2019年3月~2020年 <b>3</b> 月、全2 <b>0</b> 箇所完了) 【医分④】1~3F/B障等 (2019年3月~2020年11月、全16箇所完了) 【医分⑤】1~4FW/B、4F/B、4T/B (2020年3月~2022年3月、20箇所/24箇所完了)

●自然災害対策		03.11津波対策 - メガフロード移設 [10/20時点] - メガフロード移設 [10/20時点] (実績) 福志マウンド造成100%、パラスト水処理 (東京 100%)	選岸工事								(2022年 2月 工事完了予定)	商店でウンド造成: 2019年5月20日開始、2020年2月7日完了 パラスト水処理: 2019年5月28日開始、2020年2月20日完了 パラスト水処理: 2019年7月16日開始、2020年2月26日完了 メガフロート移始・収留店: 2020年3月4日完了 内部充填: 2020年4月3日開始、8月3日完了 護士: 2020年4月3日開始、8月3日完了 護本: 2021年1月16日開始、2021年3月24日完了 悪込工: 2021年1月16日開始、2021年3月24日完了 プロック駆使器: 2021年3月25日開始、2021年6月8日完了
		ブロック基礎被覆:100% 上部磨土工:100% 上部コンプリトエ:80% 港湾ヤード整備:1%										上部産士I:2021年4月19日開始、2021年8月3日完了 上部コングリートI:2021年6月16日開始、2021年10月29日完了目標 理事ヤード整幅:2021年10月18日開始、2022年2月26完了目標 ※2月13日の地震による影響を福島県と協議し、追加申請を実施予定。
		○豪雨对策 - D床水路新設 (実績) (10月20日時点) - 準備工事 完了	立坑横築工事(両発進立	抗部、下流側到達立抗	8、上志側到達立坑部、小口径推進部)				***************************************		(2022年 8月 工事完了予定)	準備工事(商発進立坑や一ド整備): 2021年2月25日開始 商発進立坑部: 2021/03/06施工開始 下流側到達立坑部: 2021/03/22準備開始、7月16日施工開始
	豪雨刘策	立坑構築工(両発達立坑部) 75% 立坑構築工(上流側到達立坑部)80% 近坑構築工(下流側到達立坑部)25% 立坑構築工(小口径推進部)40% 東 トンネルエ(下流側)71/284本 推進管据付(下流側)71/284本	トンネルエ事 (下	流側~2022.1)							(2022年 8月 工事完了予定)	- 上浜側到達立坑部: 2021/04/05施工制地 トンネル工事: 2021/07/29開始、2021/09/06超進作業開始、 2021/09/16初開遐進開始、2021/9/28本推進開始

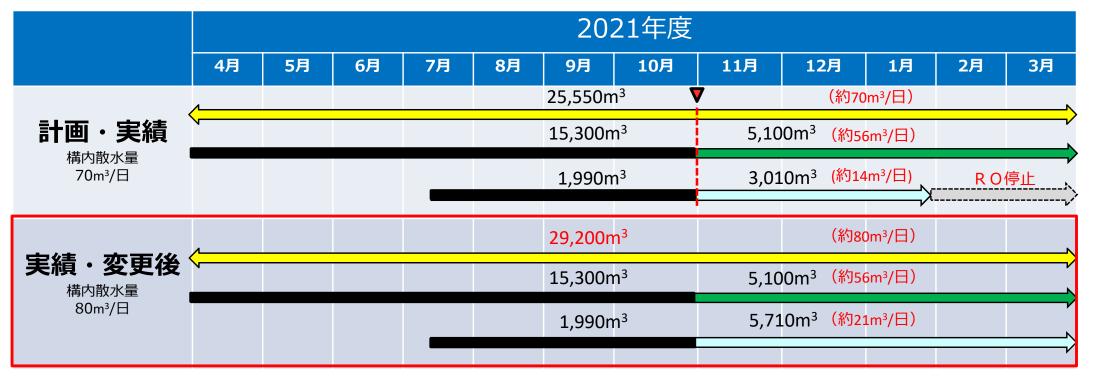
- 「5・6号T/B地下水処理他」,「フランジ型タンクRO濃縮他」の処理水は2021年10月 時点で「17,290m3」構内散水しており、2021年度内に1年間継続して構内散水する水量は 「約70m³/日」になり、2022年1月にRO処理を停止する必要が生じる。
- □構内散水量を「70m³/日」⇒「80m³/日」に実施計画変更申請手続きを行うことで,フランジ 型タンク内包水RO濃縮を継続的に実施したい。

: フランジ型タンクRO濃縮他 ==: 実績 :=:>: RO停止

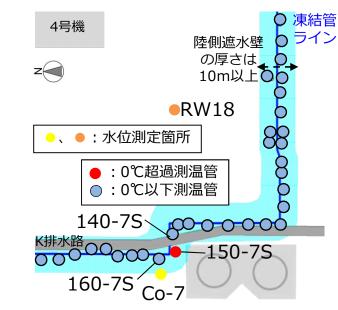
K排水路交差付近概略図

- ▶ 10月13日に、K排水路交差付近(下流部)の測温管150-7Sにて、地中に3m(地表下1.0m~4.0m付近)の区間で局所的に0℃を超過している状態が継続されていることを確認した(地表部は約0℃を確認)。
- ▶ 地下水位に変化は無く、内外水位差は確保されていることから、陸側遮水壁の遮水機能に影響はなし(P3参照)。

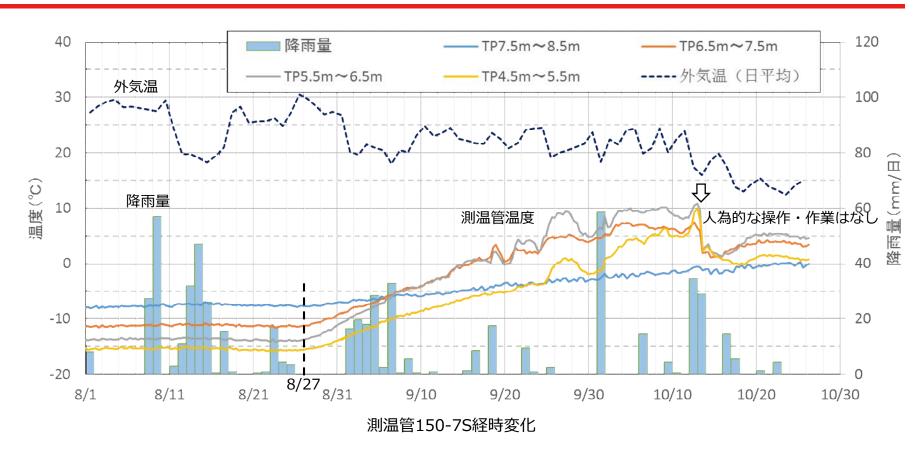
### 2. 測温管150-75の温度変化

- ▶ 150-7Sの温度変化は外気温や降雨によらず8月27日より温度上昇が継続している。
- ▶ T.P.+4.5m~T.P.+7.5mの範囲では、地表部(約0℃ 薄青色)よりも温度が高い現象が発生しており、最も温度が高いのはT.P.+5.5m~T.P.+6.5m (灰色)、地表面から深さ2.5mから3.5mの場所である。

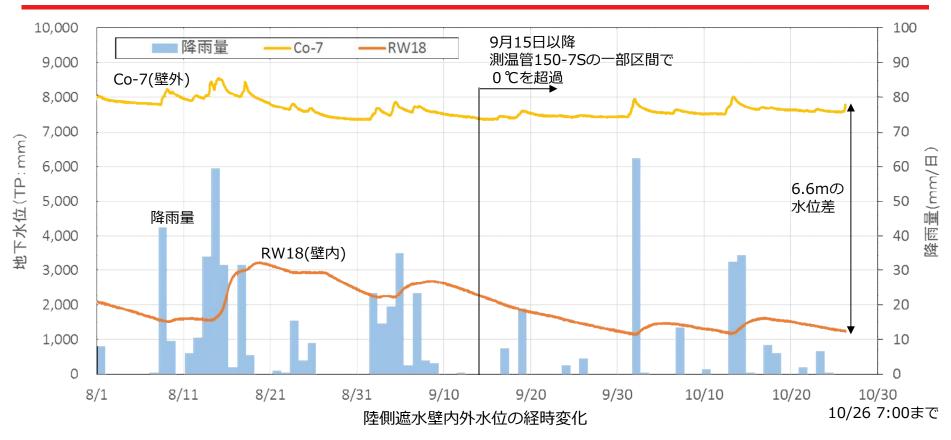
### 3. 陸側遮水壁内外水位差と降雨量の経時変化

- ▶ 陸側遮水壁内側の水位は、地中温度の変動によらず降雨により一時的に上昇し、サブドレンの汲み上げにより水位は低下するという変動をしている。
- ▶ 測温管150-7Sの一部区間で0℃以上となった9月15日以降も陸側遮水壁内の水位は低下し、10月 26日時点で内外水位差は6.6mを確保していることから、陸側遮水壁の全体的な遮水性は継続し ていると評価される。

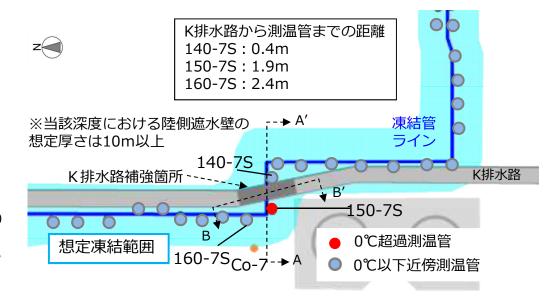
K排水路補強部平面概略図

- K排水路では、陸側遮水壁との交差部において凍結による膨張対策として、補強箇所が存在する。
- ▶ 当該補強箇所内において、クラックなどが 発生し、凍結範囲に水が流出している可能 性があると推定している(K排水路内の水面より 上の目視可能範囲では、明らかな損傷は見られない)。

設備	推定原因	対応	対応結果	今後の対応
測温管	内部に水侵入	目視点検により確認	測温管頭部の蓋を開口し内部を確認 し、水が浸入していないことを確認 した	_
	内部充填剤減少	充填剤を補充	充填剤を補充したが、充填剤は減少 していないことを確認した	_
	温度計損傷	測温管内部に温度計を挿 入し計測値を比較	測温管と挿入した温度計の計測値は ほぼ同値であり、地表下の1.0m~ 4.0mの範囲で温度が高いことを確認 した	_
凍結管	エア溜まり発生	エア抜きバルブを操作し エア抜き	エア溜まりが発生していないことを 確認した	_
	内部充填剤減少	充填剤を補充	充填剤を補充したが、充填剤は減少 していないことを確認した	_
K排水路	クラック等の 隙間が発生	クラック等の隙間を補修	目視点検では内部の変状やクラック 等は確認されない ただし、流水がある状態での目視点 検であり、十分な確認が出来たとは 言えない	11月第1週に当該区間をドライアップし、目視による詳細調査、クラック等の補修を実施する予定

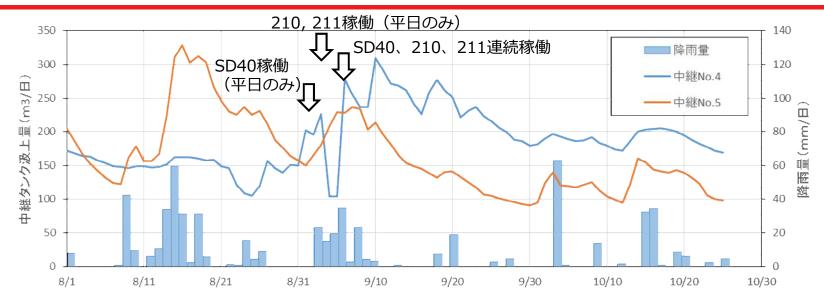
### 参考) サブドレンNo.4,No.5中継タンクの汲上量と降雨量の関係

- ▶ 温度上昇箇所至近の汲上量は降雨量及びSD40等の稼働に伴い変動しているが、降雨が少なくなってきた事から徐々に減少傾向を示している。
- ▶ 現状では測温管150-7Sの温度上昇に伴い汲上量が上昇していることは明瞭では無い為いため、継続監視する。

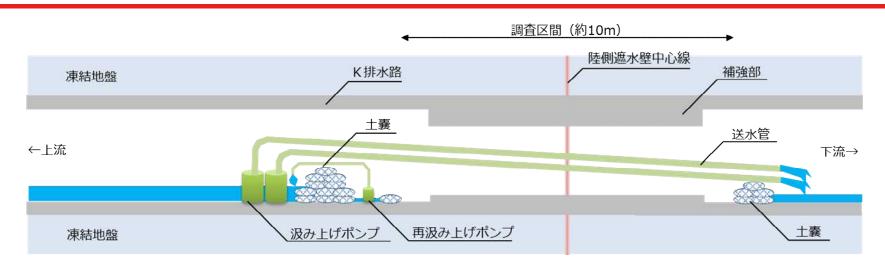
図1 K排水路内部の調査計画概要図

- 11月第1週に当該区間をドライアップし、目視による詳細調査、クラック等の補 修を実施する予定です。
- 目視調査については、11月2日より開始する予定です。

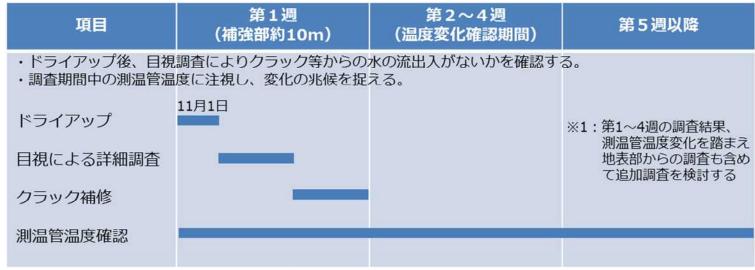
- 陸側遮水壁の維持管理については、測温管による地表・地中温度を参考に監視しておりますが、10月13日に、K排水路交差付近(下流部)の測温管150-7Sにて、地中に3m(地表下1.0m~4.0m付近)の区間で局所的に0℃を超過している状態が継続されていることを確認しました。
- 地下水位に変化は無く、内外水位差は確保されていることから、陸側遮水壁の遮水機能に影響はないと評価しております。
- K排水路では、陸側遮水壁との交差部に、凍結による膨張対策として、補強箇所 が存在します。
- 当該補強箇所内において、クラックなどが発生し、凍結範囲に水が流出している可能性があると推定しております。
