2号機オペフロ内シールドプラグ穿孔部調査について

2021年11月12日

東京電力ホールディングス株式会社

3号機から取り出した新燃料の 共用プールでの外観点検実施について

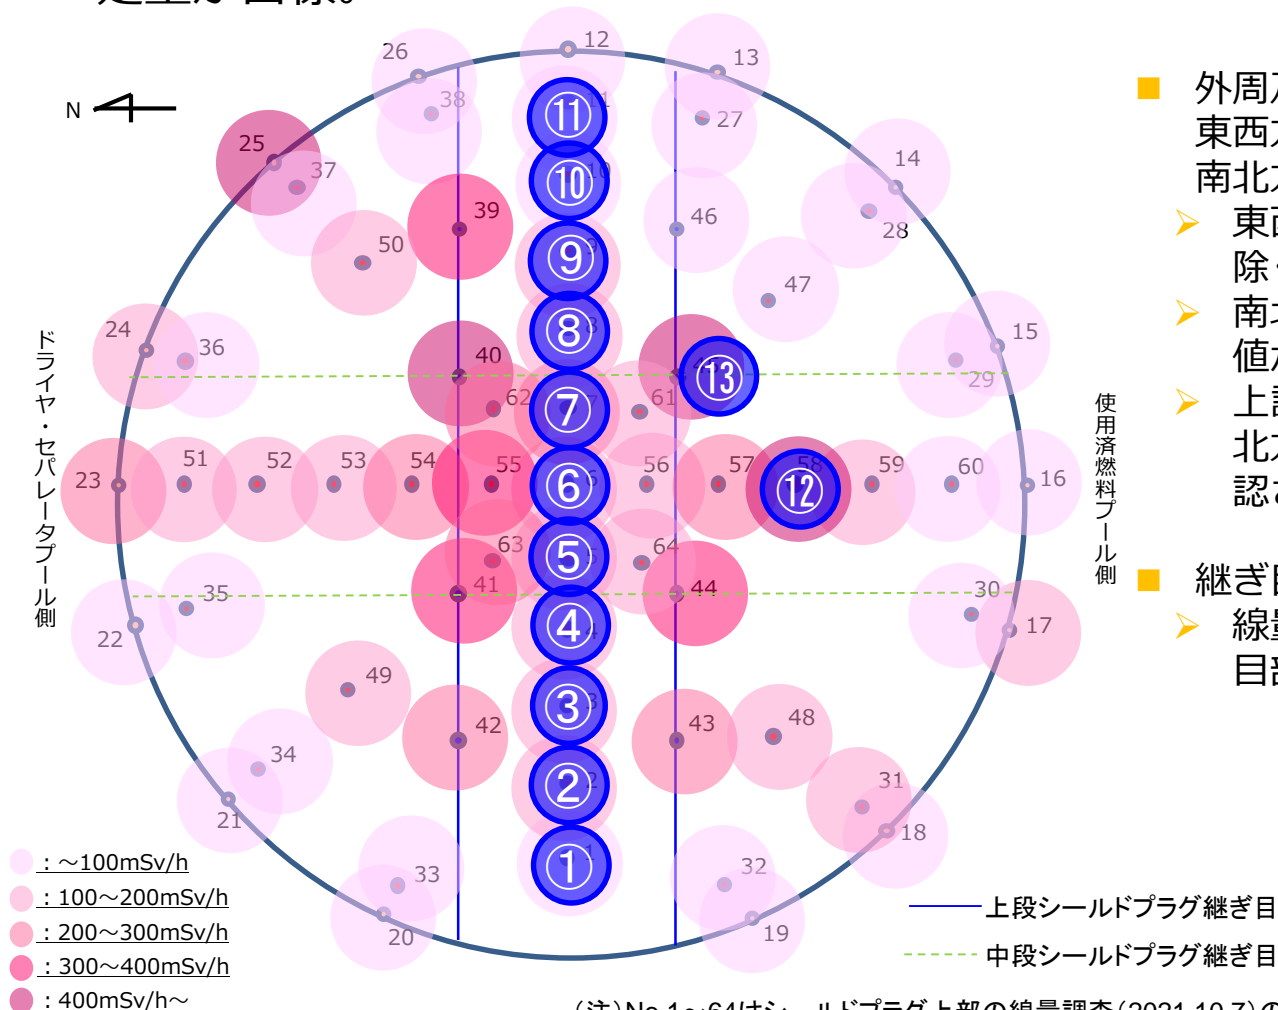
- 工程へのインパクトを最小限にするためには、効率的な穴開け戦略が望ましい。
- 13点の穿孔と測定により、(1)大まかな線源分布、(2)線量測定結果との相関関係、(3)継ぎ目部による影響評価、を実施し、Cs-137存在量をオーダーのレベルでの定量が目標。

- 外周及び継ぎ目の影響が少ない箇所：東西方向 (No.1~No.11) 及び南北方向 (No.51~No.60) から選定
 - 東西方向から、外周部 (No.12) を除く計11箇所を選定 (①~⑪)
 - 南北方向から、当該方向の線量最大値が確認されたNo.58を選定 (⑫)
 - 上記①~⑫により、東西方向及び南北方向における最大値・最小値が確認された測定点をカバー
- 継ぎ目部の影響の確認：
 - 線量の高い上段シールドプラグ継ぎ目部の近傍を選定 (⑬)

(注)No.1~64はシールドプラグ上部の線量調査(2021.10.7)の測定点

- 線量調査結果を踏まえ、新規穿孔箇所を決定し、11月下旬から12月中旬にかけて穿孔作業を実施し、12月中旬から再度穿孔箇所調査を実施する予定。
- 新規穿孔については、モックアップにて穿孔作業の施工スピードを確認する計画。
(現状 1 箇所 / 1 日を想定)
- 次工程（遮蔽設置（その1））に延伸影響が生じない様、穿孔作業及び調査工程を工夫し、今後も原子力規制庁殿と協力し調査を進める。

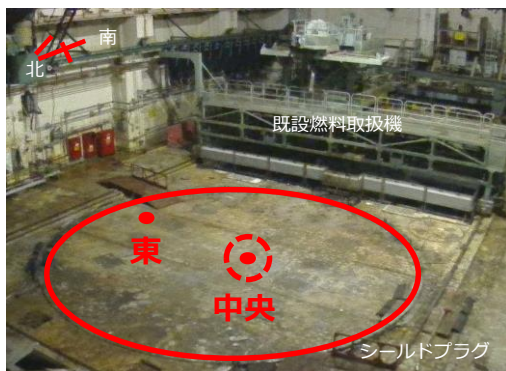
既存穿孔箇所配置 ●: 既存穿孔箇所

- ✓ 8/5 ; 既存穿孔箇所の事前確認を実施し、当該箇所の閉塞を確認
- ✓ 8/16~17 ; 除染用の吸引装置にて既存穿孔箇所の清掃を実施
- ✓ 8/26,9/9 ; 既存穿孔箇所の調査を実施
