水処理設備の運転状況, 運転計画

福島第一原子力発電所における固体廃棄物について

福島第一原子力発電所 固体廃棄物等保管エリアの構内配置図

- 陸側遮水壁の維持管理については、測温管による地表・地中温度を参考に監視しておりますが、10月13日に、K排水路交差付近(下流部)の測温管150-7Sにて、地中に3m(地表下1.0m~4.0m付近)の区間で局所的に0℃を超過している状態が継続されていることを確認しました。
- 地下水位に変化は無く、内外水位差は確保されていることから、陸側遮水壁の遮水機能に影響はないと評価しております。 <2021年10月28日 お知らせ済み>
- 11月1日からK排水路の補強箇所区間をドライアップし、11月2日~3日にかけて、 K排水路補強部付近を調査した結果、補強部上流側にクラック有り(長さ:約 1.0m、幅:5mm)および補強部下流側に地下水の流入を2箇所確認しました。
- 今後、測温管150-7S近傍の凍結管ライン外側および陸側遮水壁内側を掘削し、地盤の調査や同遮水壁が健全であることを確認してまいります。

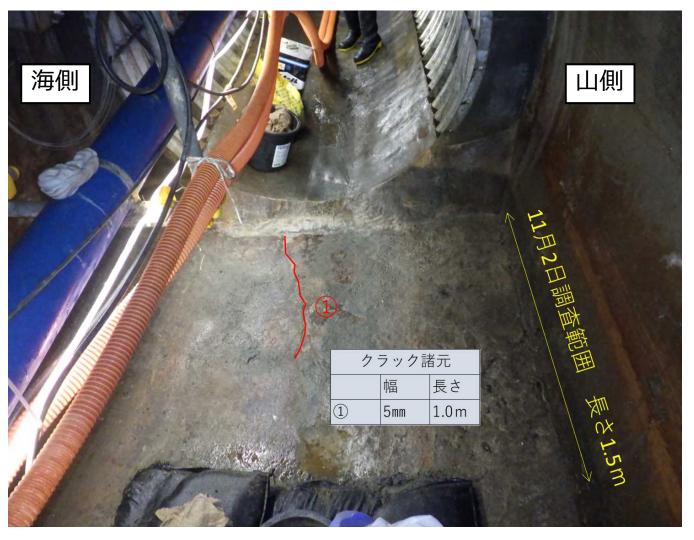
K排水路内部ドライアップ区間 クラック調査結果

- 11月1日よりドライアップ作業を開始し、目視による詳細調査については、11月 2日より開始しております。
- 11月2日~11月3日にかけて、K排水路補強部付近を調査した結果、以下の状況が確認されました。
 - ①補強部上流側にクラック有り(長さ:約1.0m、幅:5mm)
 - ②補強部と凍結管貫通部にクラック、隙間は無し
 - ③補強部下流側に地下水の流入を2箇所確認
- 今後、測温管150-7S近傍の凍結管ライン外側を掘削し、地下の状況を確認いたします。併せて、陸側遮水壁内側を掘削し、同遮水壁が健全であることを確認してまいります

・11月第1週に当該補強箇所区間をドライアップし、目視による詳細調査、クラック等 の補修を実施いたします。

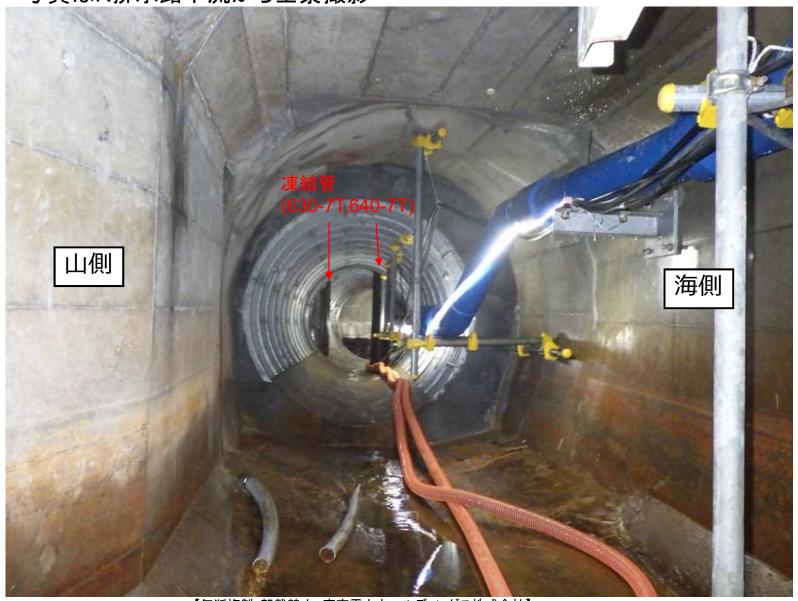
写真はK排水路下流から全景撮影

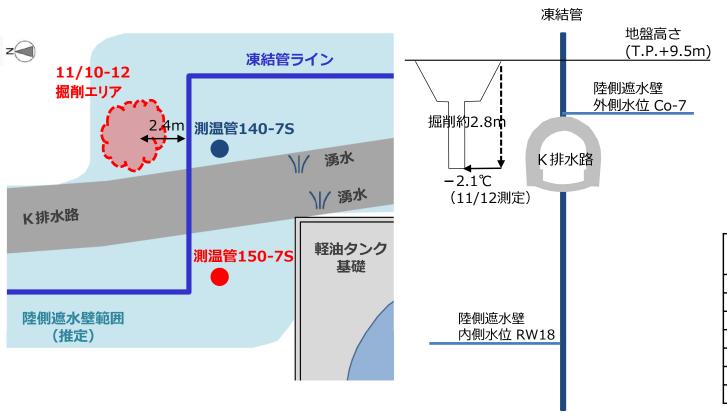
陸側遮水壁内側の調査状況

- ・掘削深さ-2.7m付近より深部にて地中温度が0℃以下であることを確認しました。
- ・陸側遮水壁内側エリアの掘削範囲において地下水は確認されませんでした。
- ・この調査結果に加え、内外水位差が十分に確保されていること、サブドレンの汲み上げトレンドに変化ないことから、陸側遮水壁は正常に機能していると評価しております。

ダブルスコップにより掘削した土 G.L.-2.6m付近

掘削深さ (m)	T. P (m)	地中温度 (°C)		
G.L.+0.00	T.P.+9.00	18		
G.L1.50	T.P.+7.50	6.1		
G.L1.80	T.P.+7.20	5.1		
G.L2.55	T.P.+6.45	0.3		
G.L2.70	T.P.+6.30	-0.9		
G.L2.80	T.P.+6.20	-1.6		
G.L2.84	T.P.+6.16	-2.1

地中温度は、温度計を掘削箇所に 埋設して計測

- 11月10日から11月12日にかけて実施した陸側遮水壁内側の地盤の掘削調査の結果、深度-2.7m付近より深部では地中温度が0℃以下であること、および、掘削調査範囲では地下水が無いことを確認しました。この調査結果に加え、内外水位差が十分に確保されていること、サブドレンの汲み上げトレンドに変化がないことから、陸側遮水壁は正常に機能していると評価しております。
- 本日(11月15日)から11月19日にかけて、陸側遮水壁外側の地盤、地下水の状況を確認するため、陸側遮水壁外側の掘削調査を実施します。
- また、11月13日朝、測定温度の定例確認において、測温管150-7SのT.P.+ 4.5m ~5.5m、T.P.+ 5.5m~6.5m、6.5m~7.5mの測定値に温度上昇があることを確認しました(5スライド参照)。その後、有意な温度変化はありません。
- 温度上昇は、測温管150-7Sのみで、周辺測温管140-7S、160-7Sには変化はありません。なお、内外水位差が十分に確保されていること、サブドレンの汲み上げトレンドに変化がないことから、遮水性は確保していると評価しております。
