1号機及び2号機非常用ガス処理系配管の一部撤去の 進捗状況について

東京電力ホールディングス株式会社

1/2号機SGTS配管撤去進捗状況について

1/2号機SGTS配管撤去準備作業中に確認された
クローラークレーンの不具合について

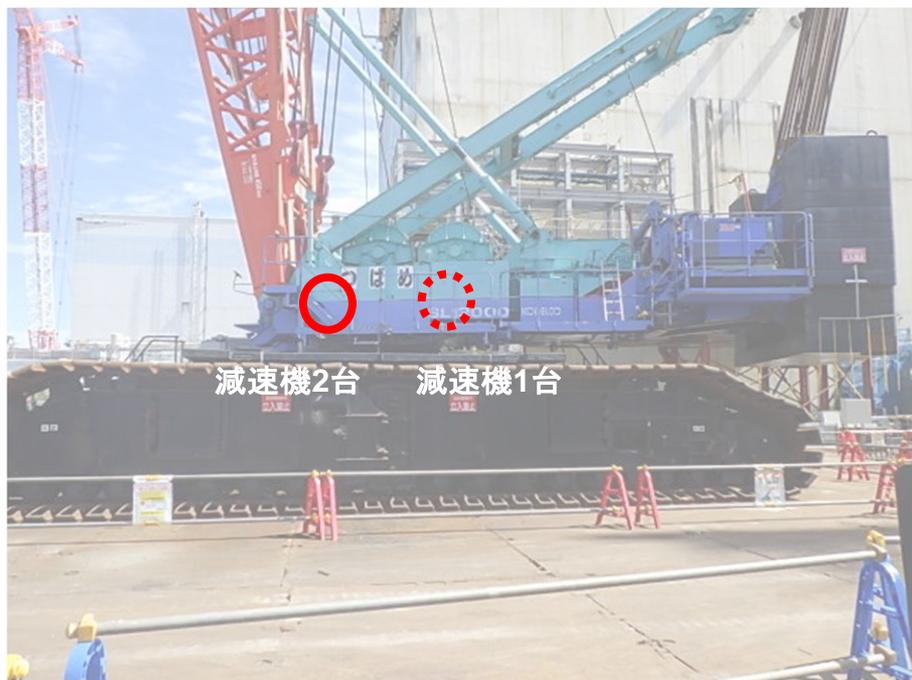
クレーン下部外観

- 1/2号機SGTS配管撤去準備作業にて、クローラクレーン（通称：つばめ）の月例点検実施時に旋回用減速機（以下、減速機）3台中2台のベアリング部近傍から異音を確認した。
- 異音を確認した減速機のカバーを外し、旋回させながら可視可能範囲の外観確認を行ったところ、ピニオンシャフトの僅かな振れ、ベアリング部の発錆を確認した。
- なお、残り1台の減速機は、ピニオンシャフトの振れも確認されず異音もなかった。

- ピニオンシャフトが振れる原因として以下が考えられる。
 - 減速機のベアリングの損傷・摩耗
 - 減速機ピニオンシャフトの損傷・摩耗・変形
 - 減速機ギヤ部の損傷・摩耗・変形
- このため、減速機の分解点検が必要と判断した。

- ベアリングについては、消耗品であるため新規製作品へ交換する。
(異音が確認されていない減速機も合わせて交換)
- 減速機ピニオンシャフト及びギヤ部 ※については、健全性を確認するため目視確認及び必要に応じ非破壊検査を実施する。

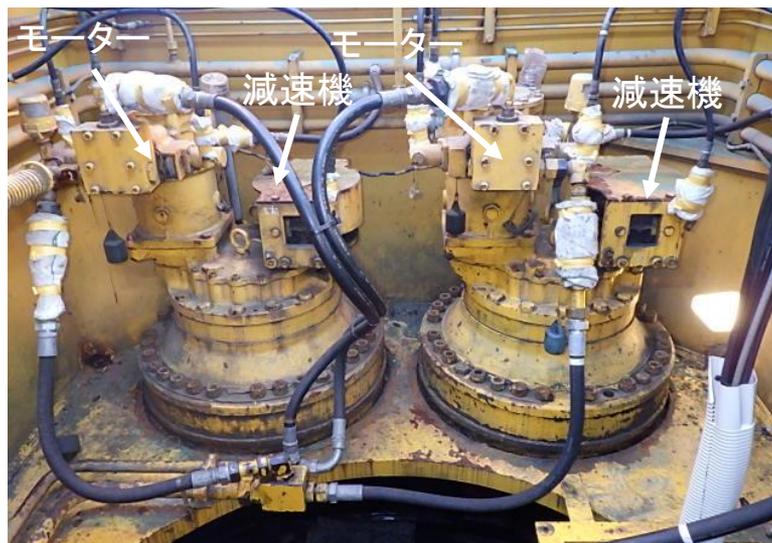
発錆箇所

- 異音が確認された減速機のカバーを取外し、上部ベアリングの状態確認を行ったところ、ベアリングに発錆を確認した。

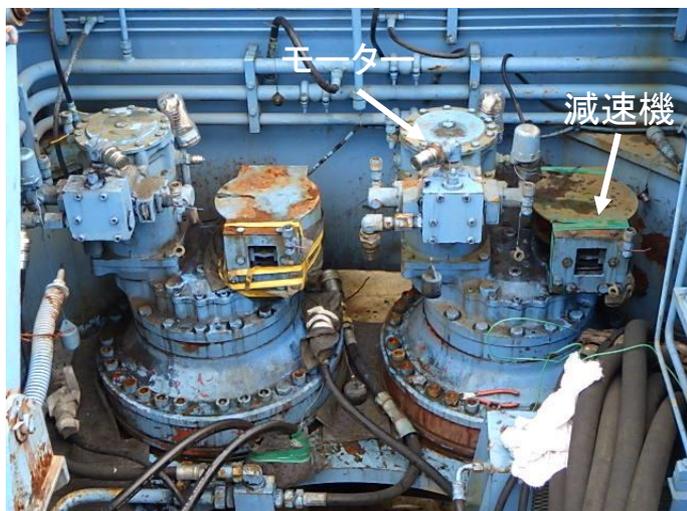
休止中クレーン減速機外観

- 分解手順作成のため、同一型式で休止中クローラークレーンの減速機の分解を実施した。
- 減速機内部部品の目視点検の結果、異常は確認されなかった。

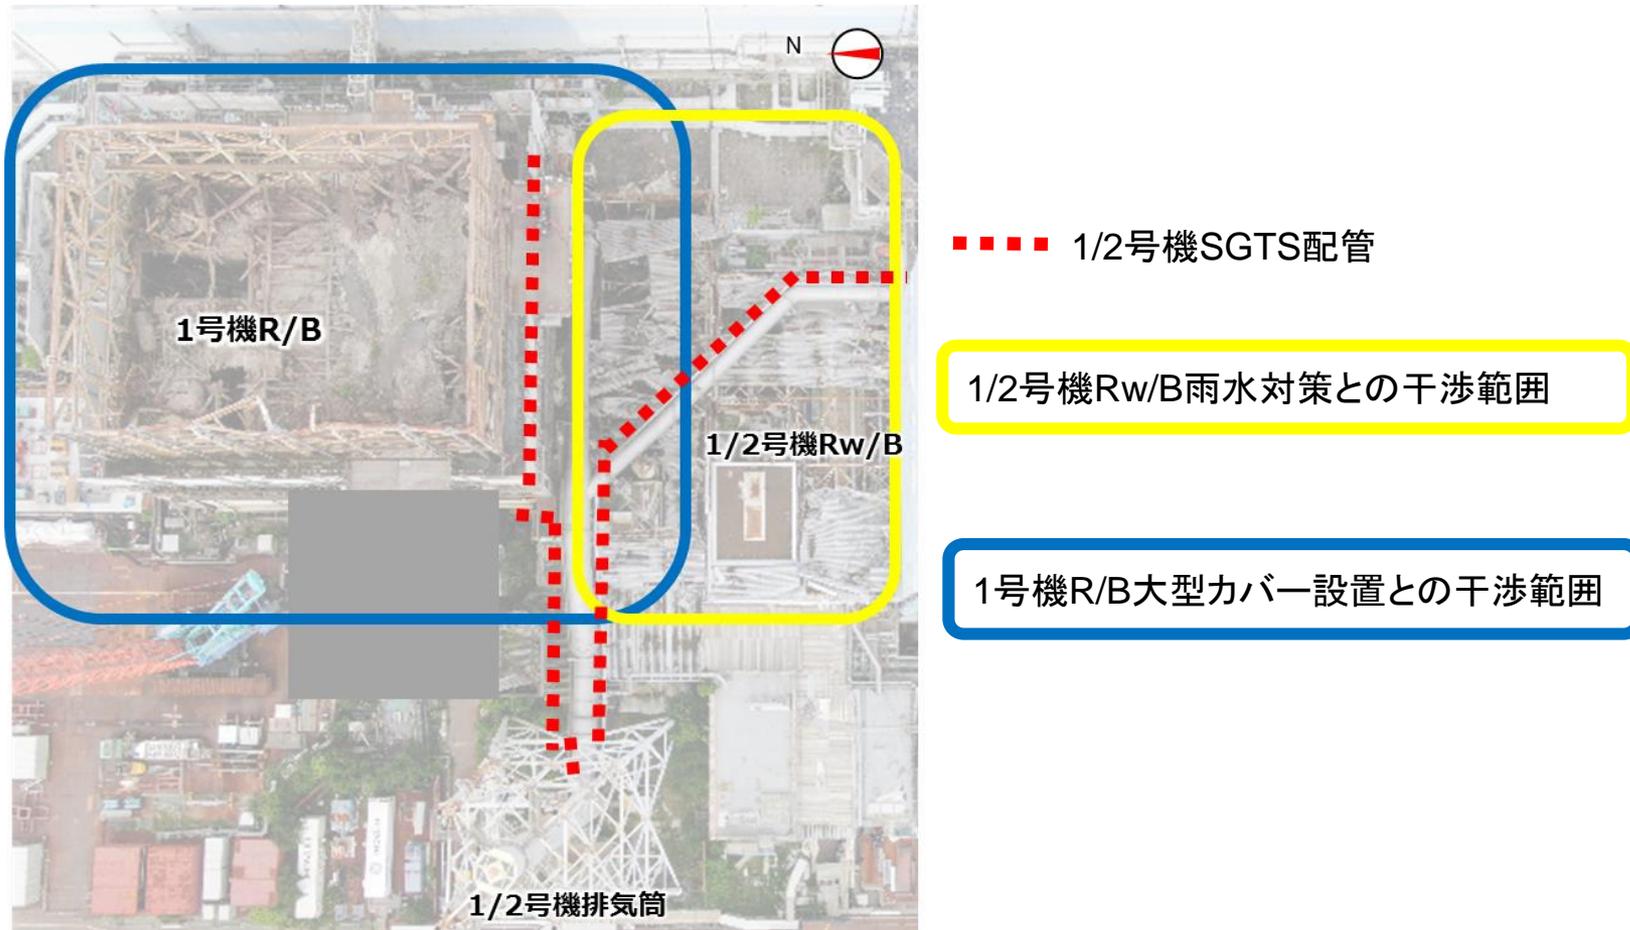
1号機及び2号機非常用ガス処理系配管（以下、SGTS配管）のうち屋外に敷設されている配管については、1/2号機廃棄物処理建屋雨水対策工事及び1号R/B大型カバー設置工事に干渉することから配管の撤去を実施する。

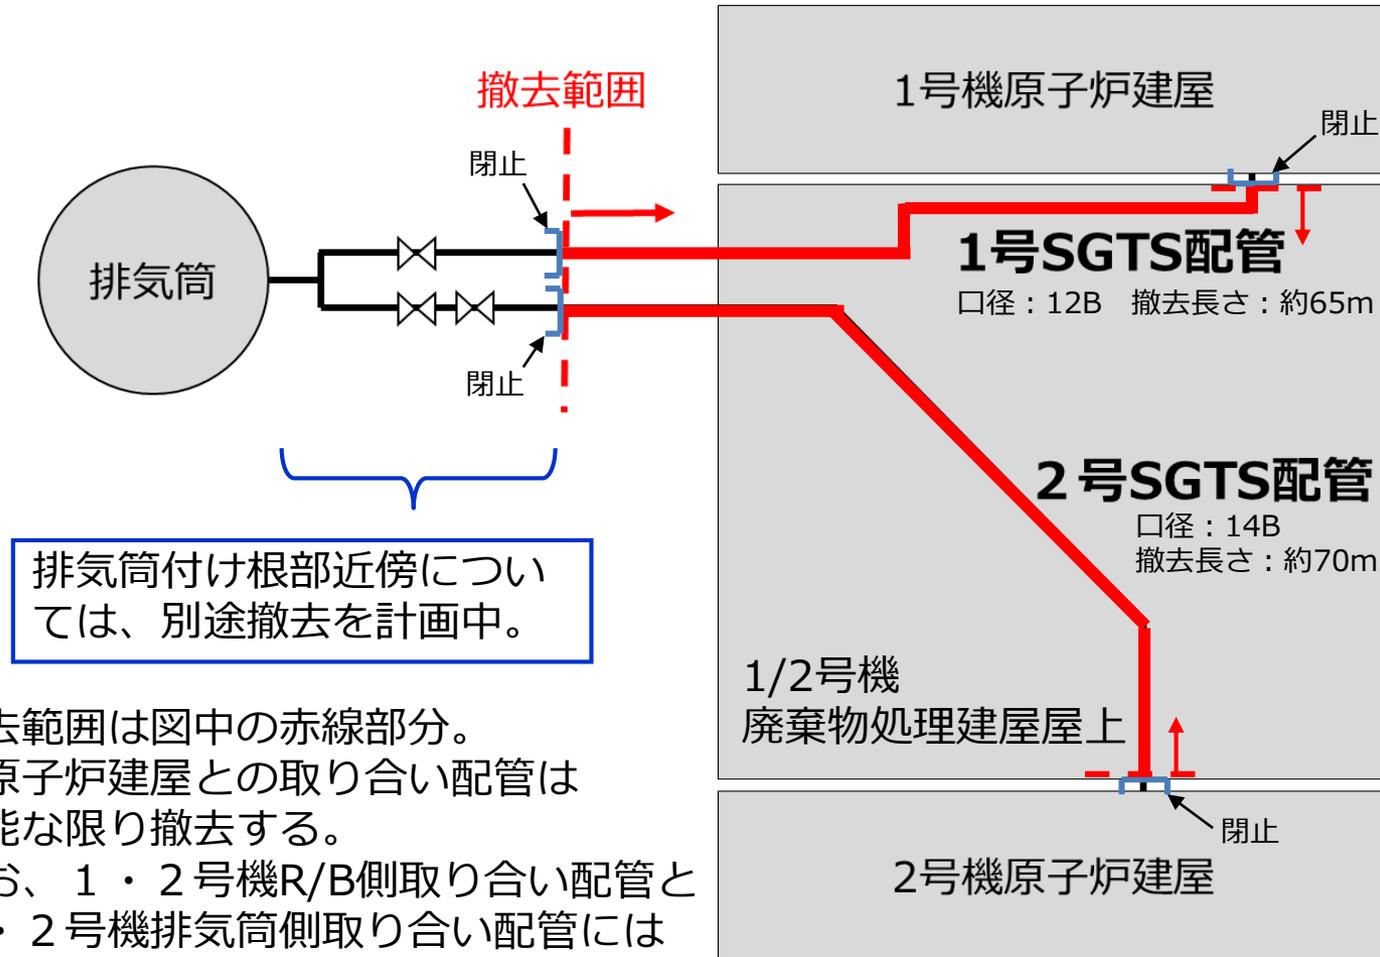
撤去範囲は図中の赤線部分。
各原子炉建屋との取り合い配管は可能な限り撤去する。
なお、1・2号機R/B側取り合い配管と1・2号機排気筒側取り合い配管には閉止を取り付ける。

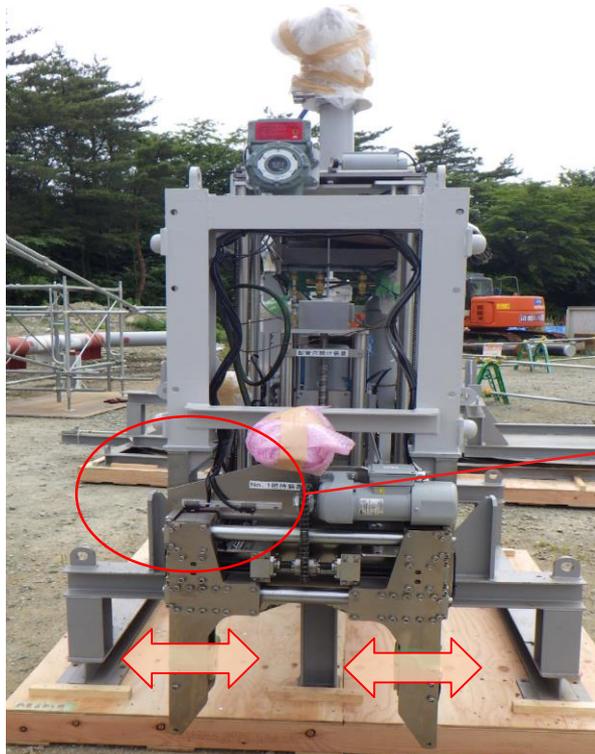
ウレタン注入装置外観

2021年8月28日、ウレタン注入装置実機モックアップ作業（実配管把持・把持開放確認）において、配管把持後に開放スイッチ操作をしても動作しない事象が発生した。

その後、把持力（バネ力）より大きい力を引っ張り方向に加え、強制的に把持解除を実施した。（実施日：2021年8月29日）

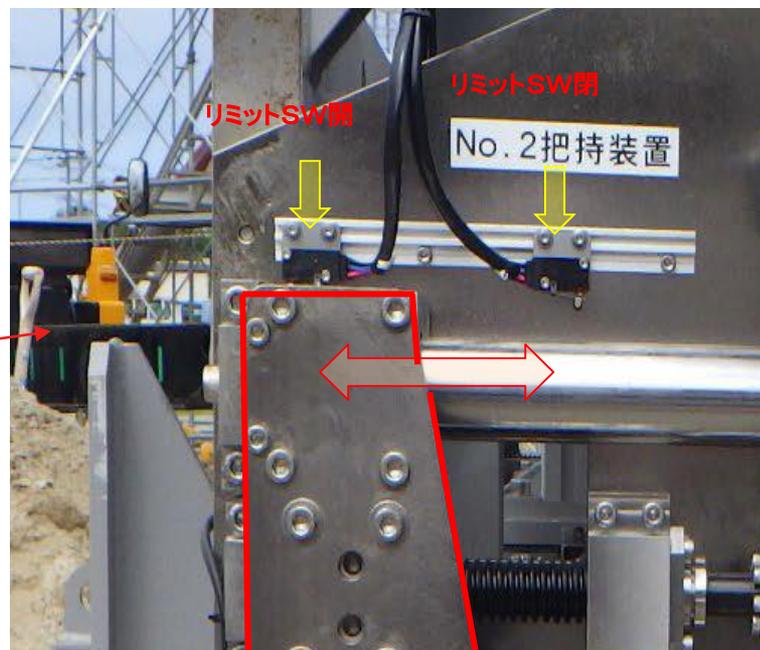
リミットスイッチ部拡大

吊降ろしたウレタン注入装置の目視確認等により、機械的（把持部、リミットスイッチ等）な部分には異常が見られなかったことから電気系である可能性が高いと推定し調査を実施した。

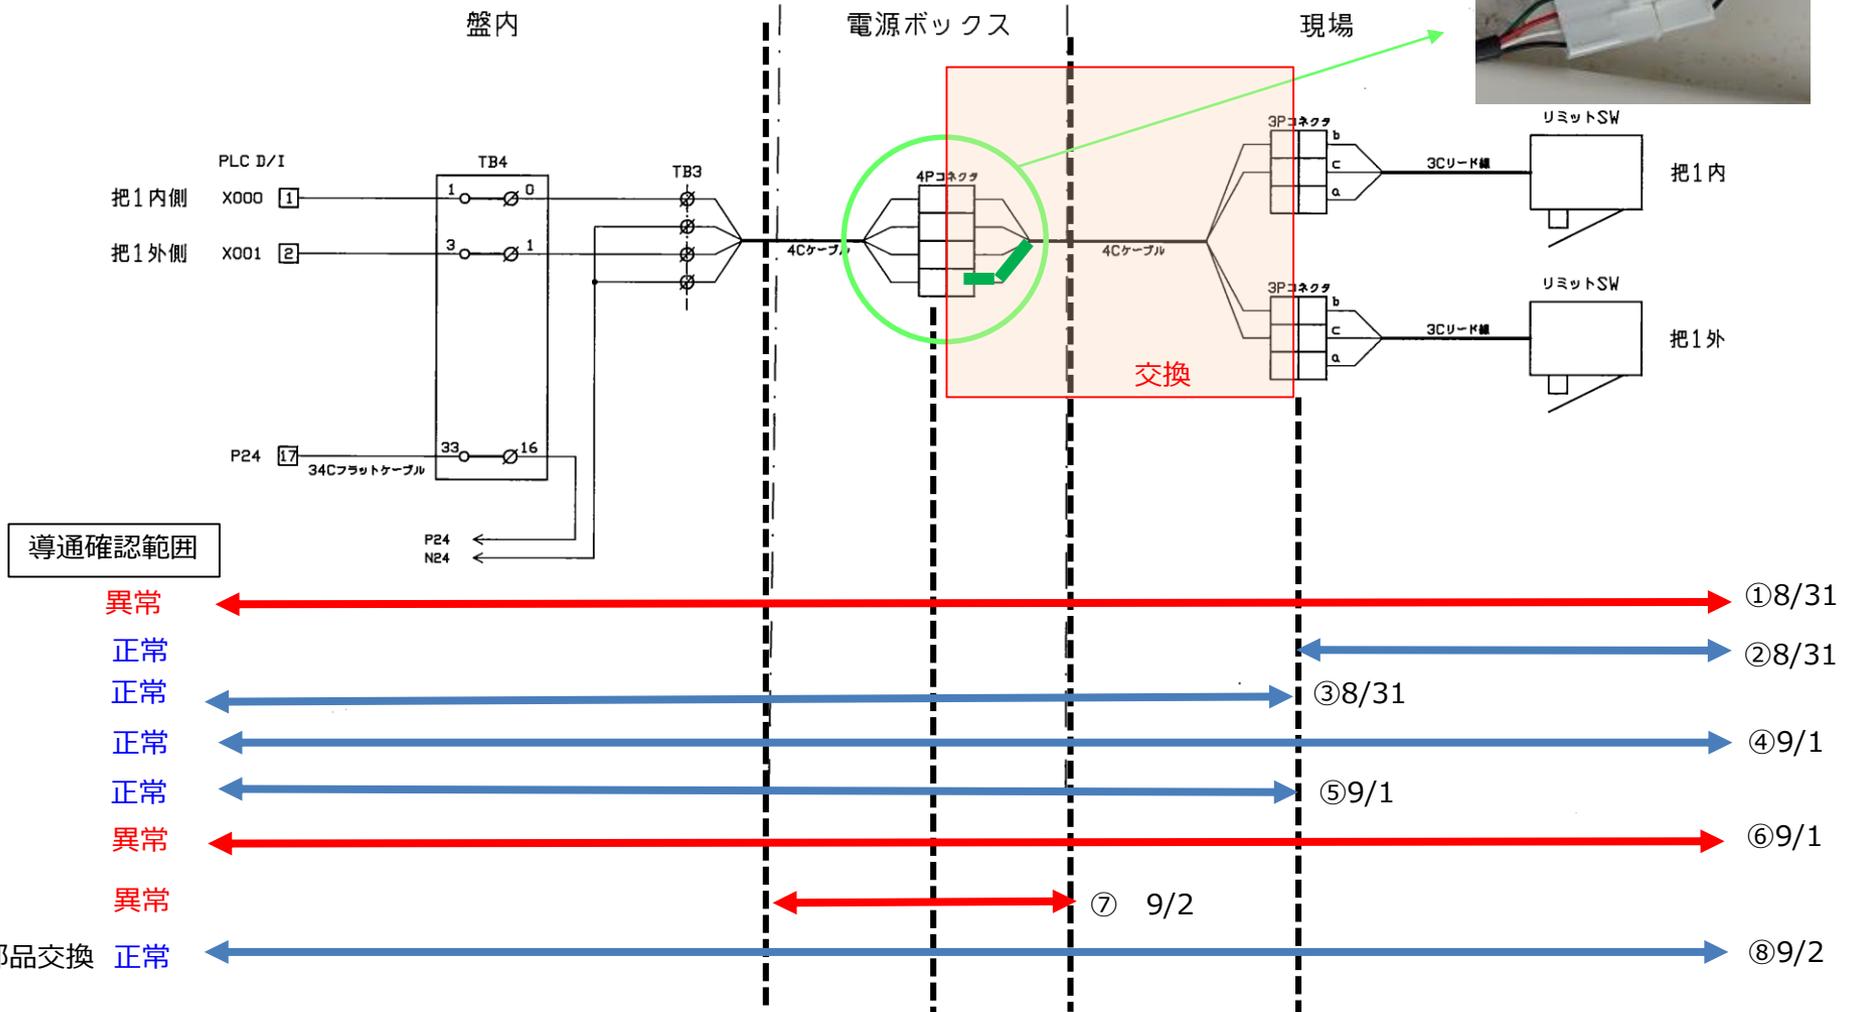
<参考> 導通確認結果（制御盤内～電源ボックス～把持装置）

導通確認及び触手により、把持1装置～電源ボックス間コネクタの接触不良を確認した。

✓導通確認の結果，4Pコネクタ部（外側配線：緑）に接触不良（導通不良）が確認された。
 なお、コネクタを含むケーブル交換後再現性に問題ないことを確認した。

- ・ 不具合の確認されたケーブルコネクタ一式の交換。
- ・ 交換にあたり、単体試験（目視・緩み・導通）を実施。
- ・ 盤内ケーブルコネクタ及び信号系ケーブル全数の目視・緩み・導通を確認。
- ・ 当該コネクタ部以外にも、制御盤内でケーブルに揺れが確認された箇所について、ケーブルの整線を行い新規設置したサポートに固定。

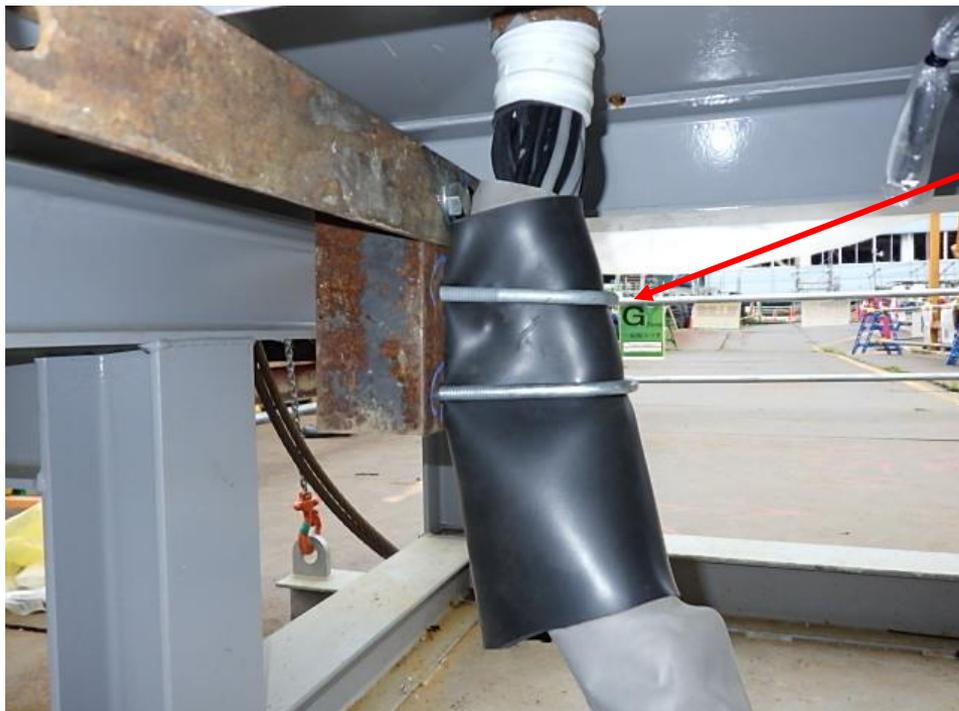
サポート追設

電源ボックス盤内を開放し、クレーンによる吊上げ・吊下げ確認を実施したところ、当該のコネクタ部に振れが発生し、コネクタ端部のケーブルに影響を与えている可能性があることが判明した。

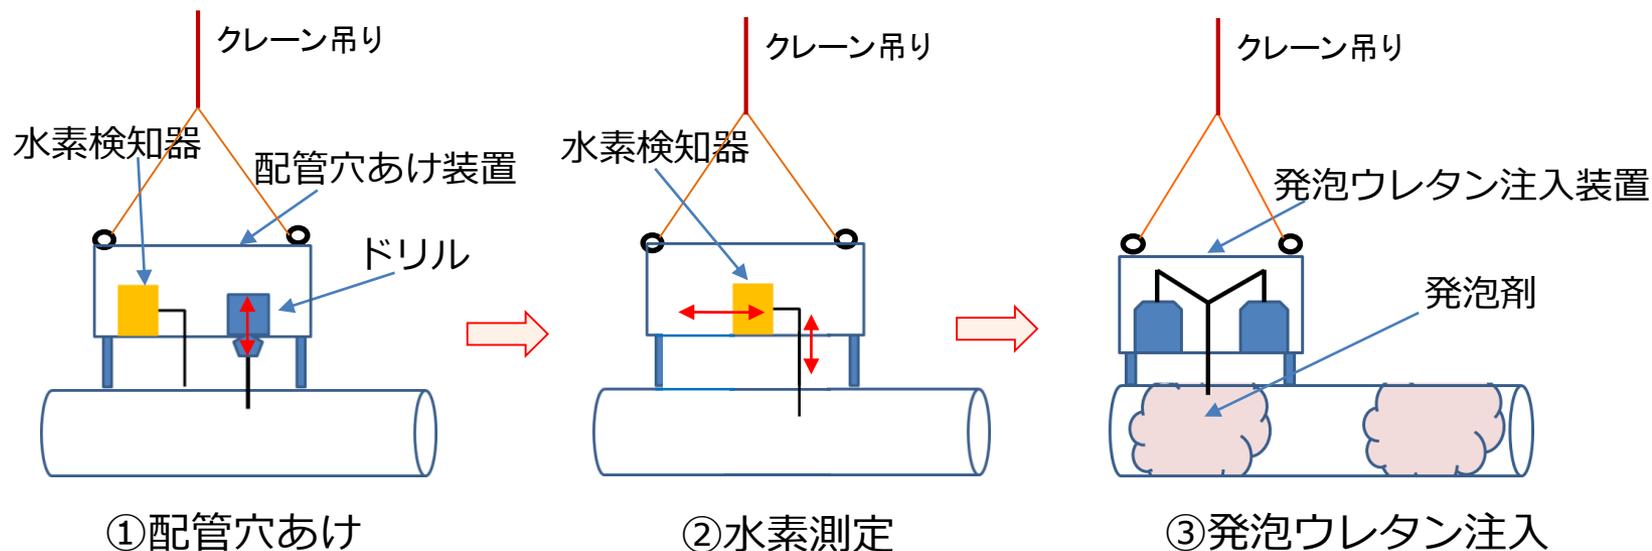
- ①撤去するSGTS配管内に水素はほとんど存在しないと推定するが、火花が出ない低速回転のドリルにて穿孔（穴開け）を実施。配管穴開け後、配管内の水素濃度を測定する。
なお、水素濃度が4%以上（水素の爆発限界下限値）ある場合は窒素ガスによるパージを試みる。
- ②SGTS配管切断箇所を発泡ウレタン（2液性発泡硬質ウレタンフォーム）を注入し、切断時の放射性ダストの飛散防止を図る。

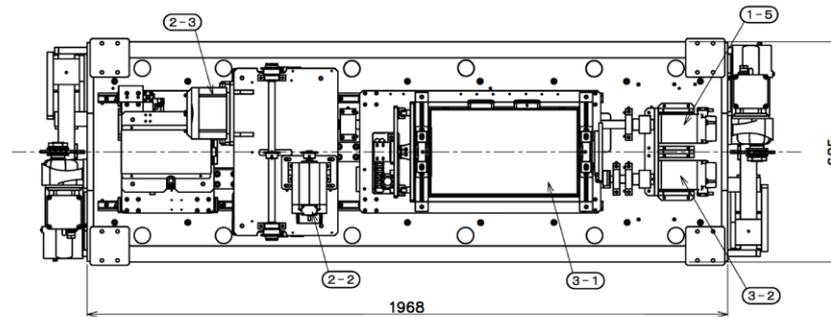
部番	品名	数量
1	配管穴あけドリル装置	1式
1.1	ドリル装置	1
1.2	ドリル上下用ボールねじ	1
1.3	ドリル上下用ガイド	2
1.4	ドリル上下用モータ	1
1.5	配管穴あけドリル装置部移動用モータ	1
2	水素検知・窒素パージ装置	1式
2.1	ノズル	1
2.2	ノズル上下用モータ	1
2.3	水素検知器	1
2.4	窒素ポンプ	2
3	ウレタン揺動および噴射装置	1式
3.1	ウレタンポンベ格納箱(ポンベ2本) (揺動)	1
3.2	ウレタン揺動および噴射部移動用モータ	1
3.3	ウレタン揺動用リンク	1式
3.4	ウレタン揺動用モータ	1
3.5	ウレタン注入用ノズル	1
4	把持装置	1式
4.1	把持板	4
4.2	把持装置用モータ	2
4.3	台形ネジ	2

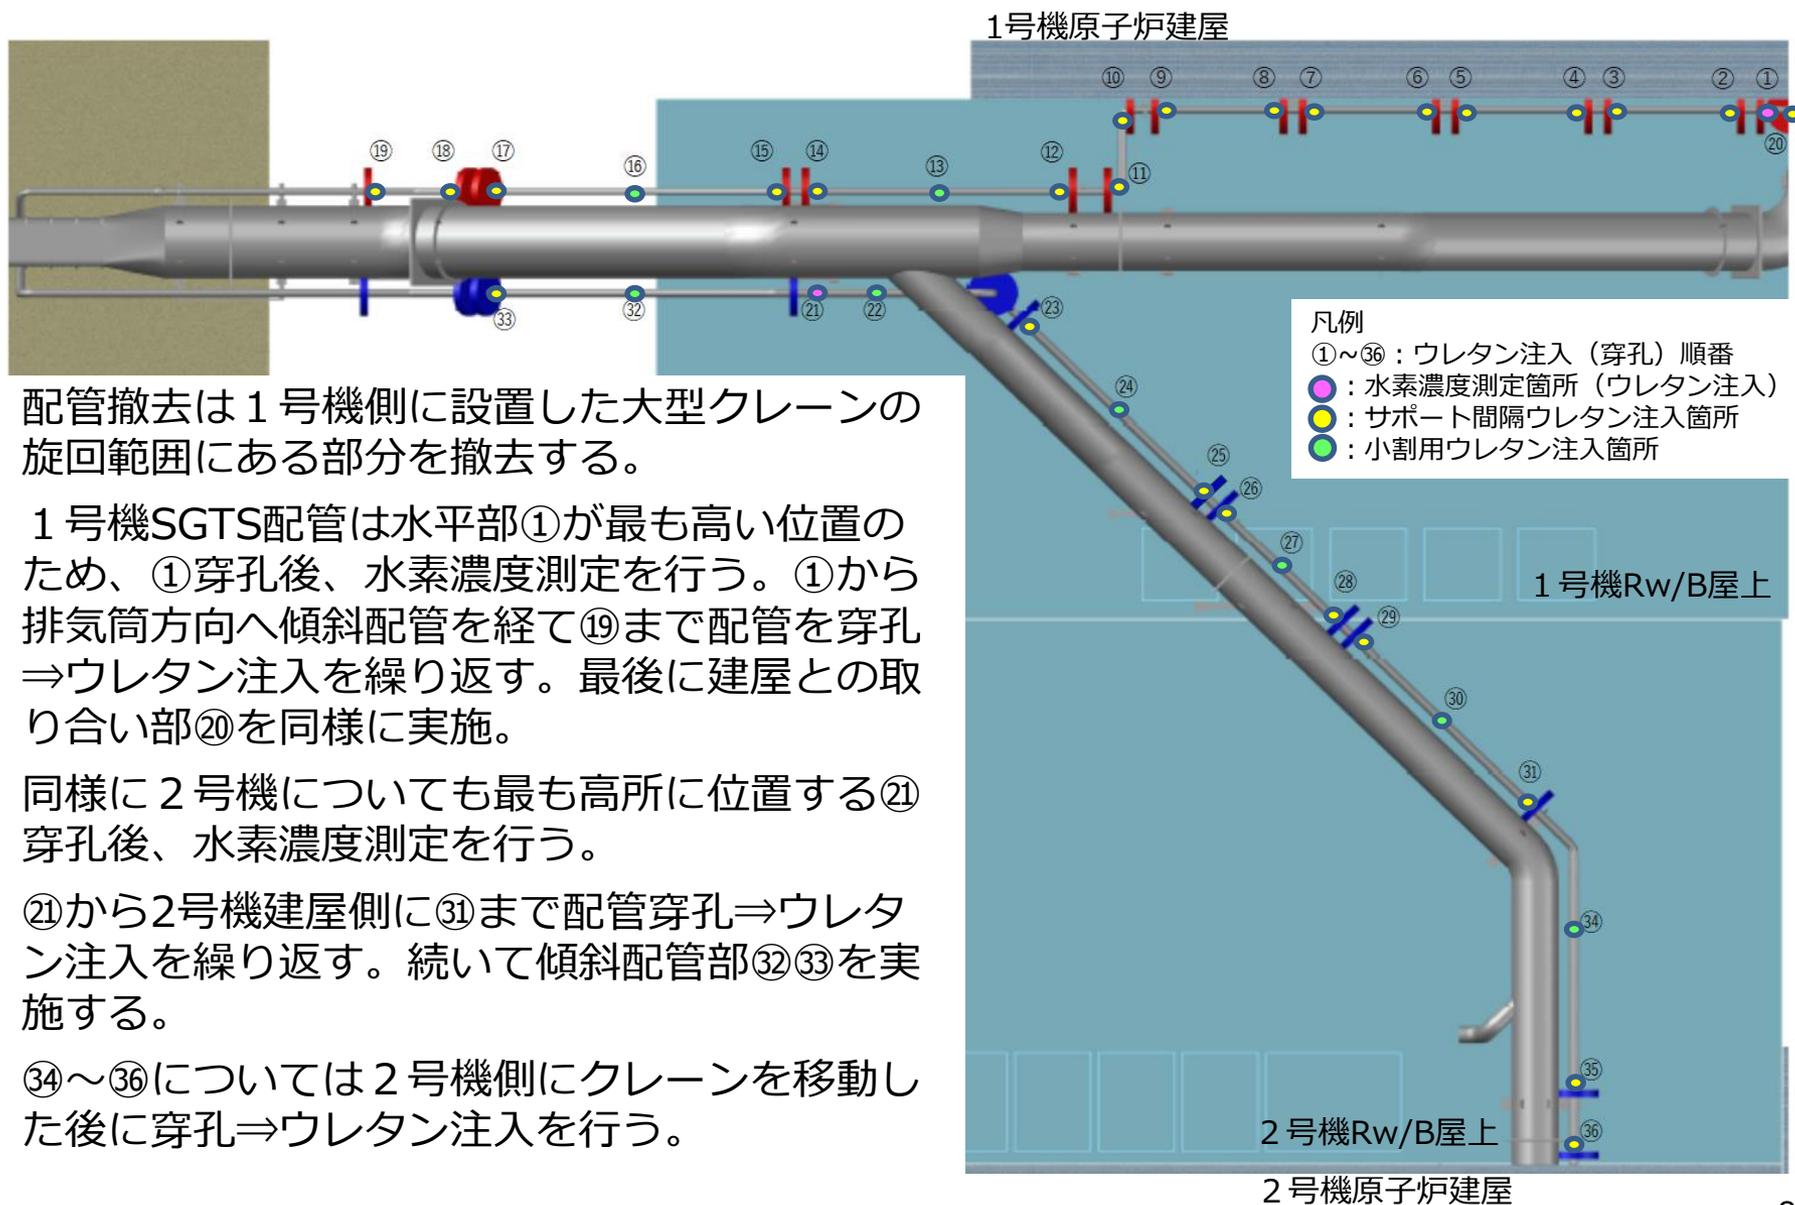
配管撤去は1号機側に設置した大型クレーンの旋回範囲にある部分を撤去する。

1号機SGTS配管は水平部①が最も高い位置のため、①穿孔後、水素濃度測定を行う。①から排気筒方向へ傾斜配管を経て⑱まで配管を穿孔⇒ウレタン注入を繰り返す。最後に建屋との取り合い部⑳を同様に実施。

同様に2号機についても最も高所に位置する㉑穿孔後、水素濃度測定を行う。

㉑から2号機建屋側に㉓まで配管穿孔⇒ウレタン注入を繰り返す。続いて傾斜配管部㉒㉓を実施する。

㉔～㉖については2号機側にクレーンを移動した後に穿孔⇒ウレタン注入を行う。

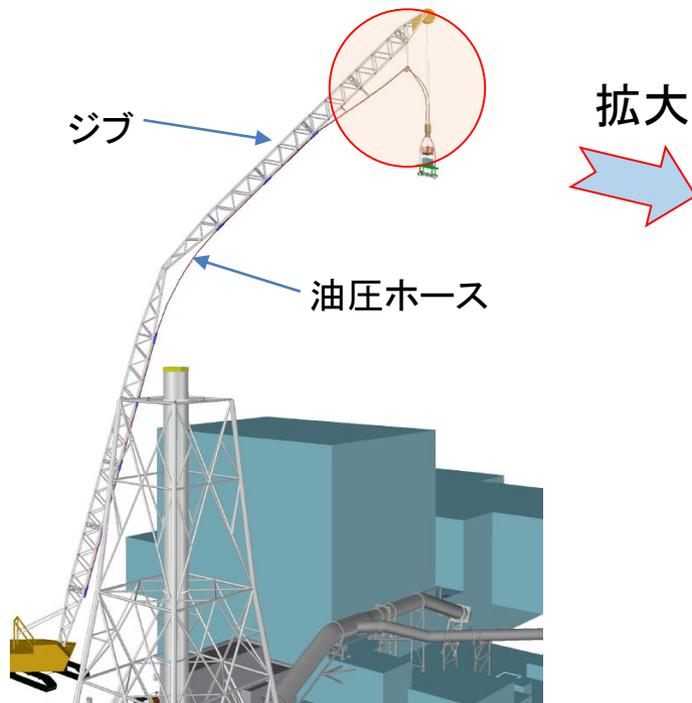
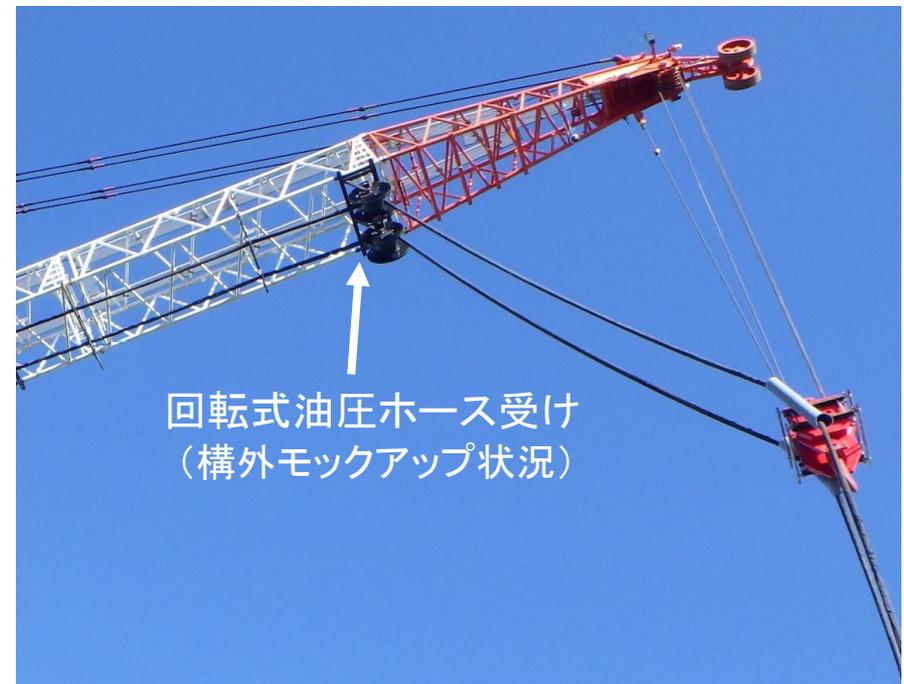
- 油圧ホース敷設ルートをクローラークレーンの精密模型，図面を用いて再確認を行ったところ、ジブ先端部の油圧ホース受け（プラスチック：固定式）が滑りにくく引っ掛かり、油圧ホースが損傷する恐れがあることを確認した。
- 材質や構造の変更を検討した結果、下図に示す通りジブ先端部のホース受けを回転式とすることで引っ掛かりが解消できることを確認した。
- 現在、新規回転式油圧ホース受けを取付てのモックアップ（1F構外）にて、スムーズに動くことが確認できたため、1F構内への搬入準備中。
- 1F搬入後も実機クレーンでの操作訓練を重ね、問題がないことを確認したうえで、11月中旬頃～作業に着手予定。

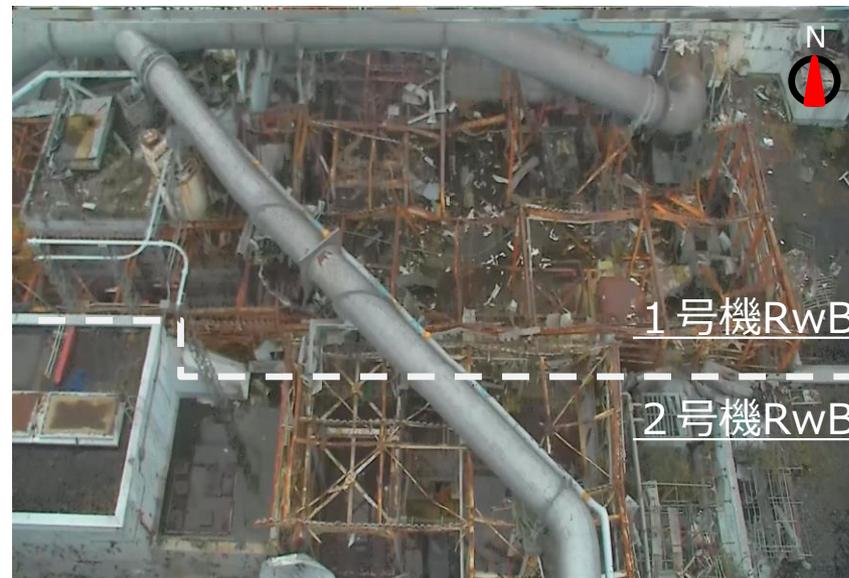
10月25日状況写真

- 9月20日よりガレキ撤去作業を開始
- SGTS配管に干渉しないエリアの折板・梁・配管などの撤去作業等を実施中
- 2号機側SGTS配管撤去後に、2号機主排気ダクトの線量調査・汚染調査を実施予定
- SGTS配管撤去後に、2号機側より本格的にガレキ撤去を始める計画

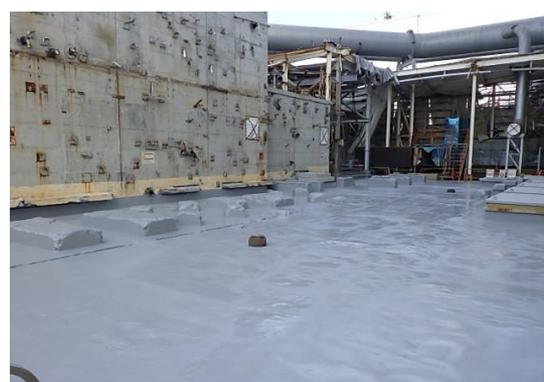
写真D 2号機Rw/B（ガレキ撤去・防水後）

- 2019年12月より2号機Rw/B側に着手しており，2020年9月に排水ルート切替を完了している。（図1黄色部分，写真D）
- 1号機Rw/Bおよび2号機Rw/B(一部)は，2021年9月よりガレキ撤去作業に着手する。
- 干渉するSGTS配管の撤去が完了次第，主排気ダクト撤去・ガレキ撤去作業を行った後，2号機側同様に防水工事・排水ルート切替を進める計画。

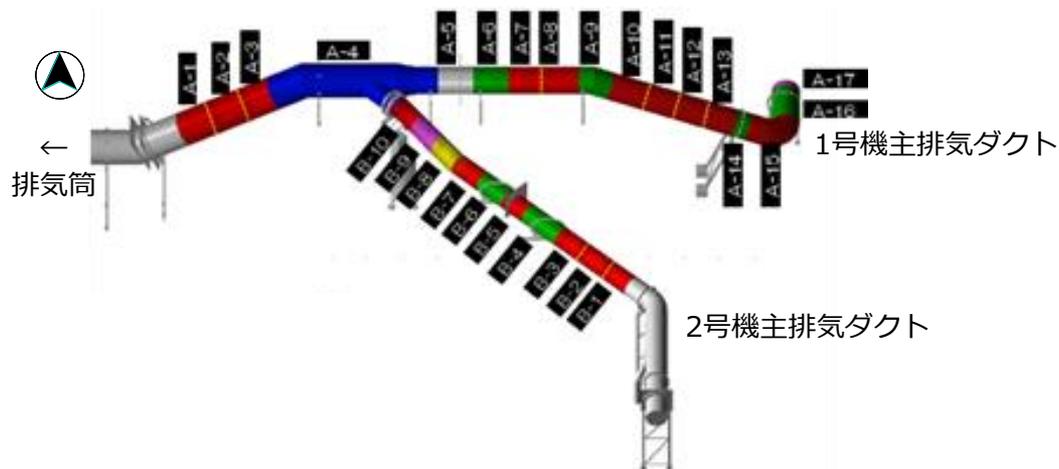
主ダクト解体図

- 遠隔解体装置を中心に大ブロックで解体する計画。(一部有人も併用)
- 大型クレーン吊りの遠隔解体装置3種類と遠隔操作仕様の一般重機を使用する

- Φ3,000 : 19m
- Φ2,400 : 37m
- Φ1,850 : 24m

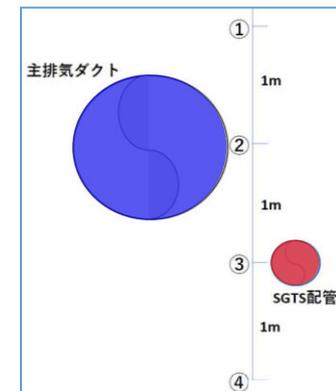
主排気ダクト周辺線量調査結果

A	B	C
①	3.9	6.2	4.0
②	4.0	6.5	4.2
③	5.6	16.0	4.2
④	7.0	-	4.0

2018.7測定[mSv/h]

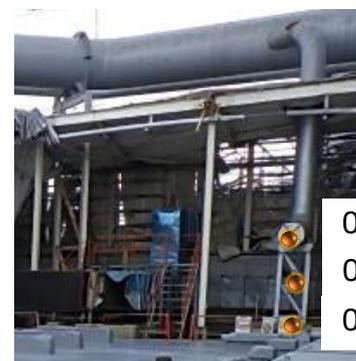
D部雰囲気線量測定結果(2021.4)

0.75mSv/h
0.80mSv/h
0.81mSv/h

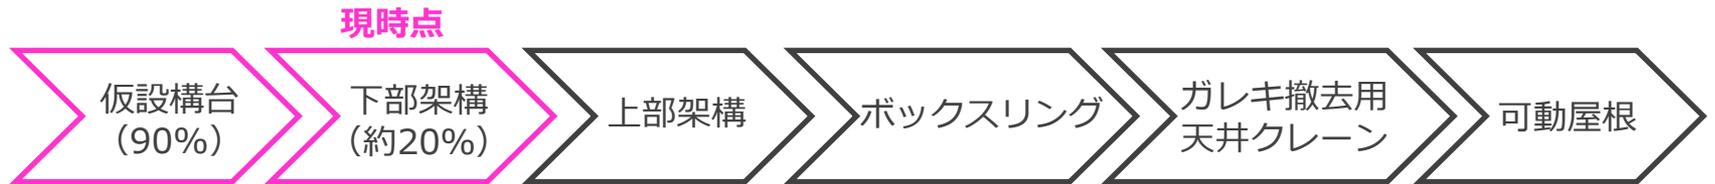
大型カバー全体の概要図

- 大型カバー設置へ向けた鉄骨等の地組作業等を，構外ヤードで実施中である。
- 現在，仮設構台の地組が概ね完了し，下部架構の地組が約20%完了している。

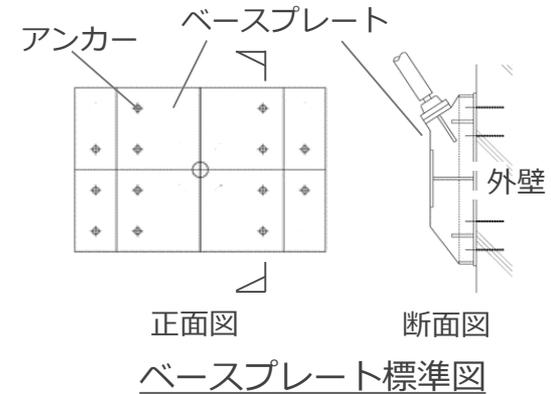
- アンカー設置位置の外壁状態を確認し、①アンカー位置に有意なひび割れが無いこと、②コンクリート強度が設計基準強度（22.1N/mm²）以上あることを確認する。

□：アンカー・ベースプレート設置箇所

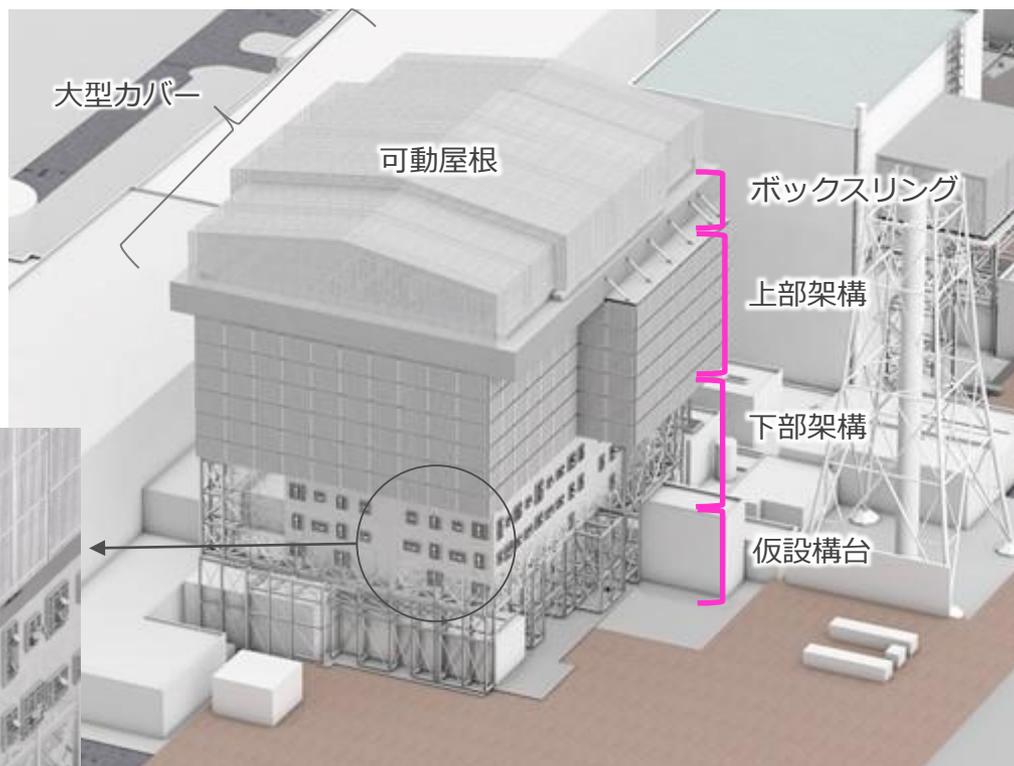
大型カバー全体の概要図

- 1号機の燃料取り出しに向け、ガレキ撤去時のダスト飛散抑制や作業環境の構築、雨水流入抑制を目的に原子炉建屋を覆う大型カバーを設置し、燃料取り出しを実施する。
- 大型カバーは、下部架構、上部架構、ボックスリング、可動屋根で構成される鉄骨造の構造物であり、下部架構の位置で原子炉建屋にアンカー及びベースプレートを通じて支持する構造である。
