# 新型転換炉原型炉ふげんの概況

# 「ふげん」の廃止措置の全体概要及び実施状況

「ふげん」は、2003年3月に約25年間の運転を終了。  
2008年2月に廃止措置計画の認可を受け、2033年度終了の予定で廃止措置を実施中。

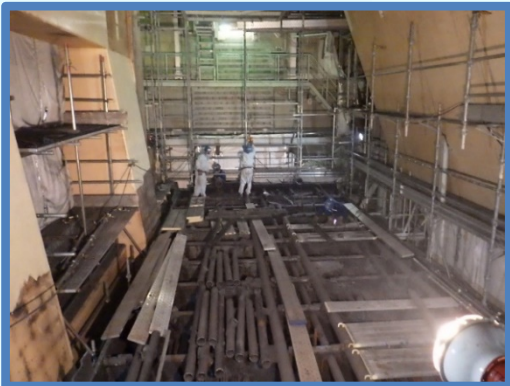
A-復水器の上部・中部胴解体撤去後の状況  
(2017. 7. 24)

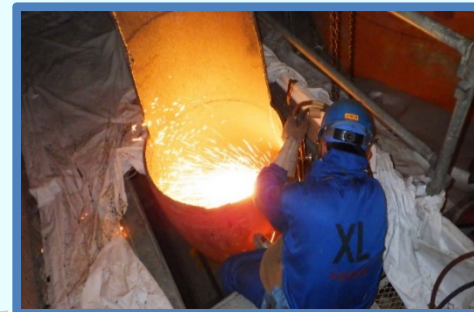
高圧タービン排気配管の切断  
(2017. 6. 23)

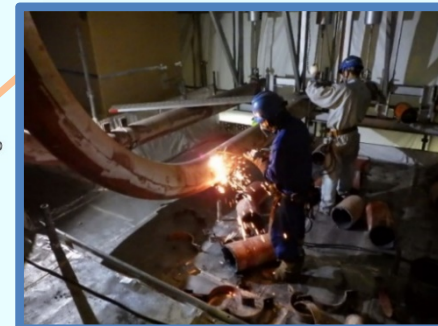
主蒸気管 (高圧タービン入口配管) の切断  
(2017. 7. 28)

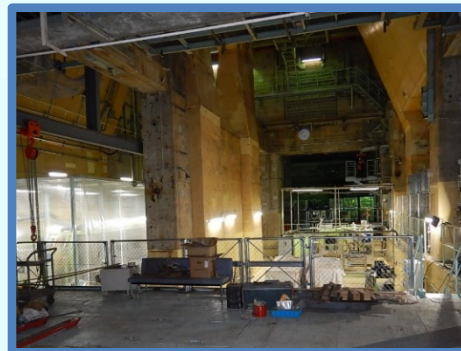
復水器解体撤去後  
(2018. 3. 23)

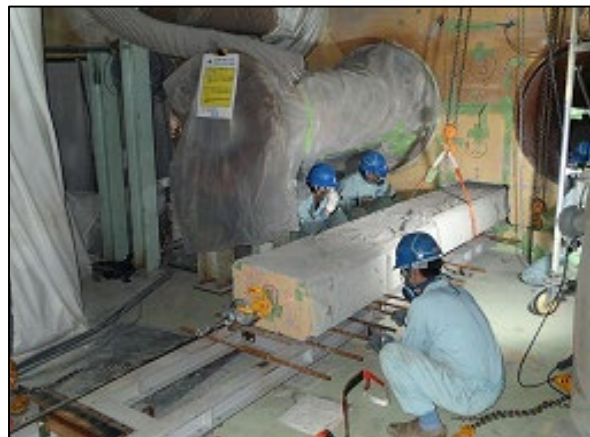
コンクリートブロックの引抜き

- 原子炉建屋内の解体撤去物をタービン建屋へ搬出し処理・保管を行っていくため、両建屋間のコンクリート壁を乾式ワイヤーソーでブロック状に切り分けて撤去。内壁の補強や区域管理用のシャッターを設置した後、幅約3m×高さ約4mの解体撤去物等の搬出用間口として2020年10月28日から運用開始

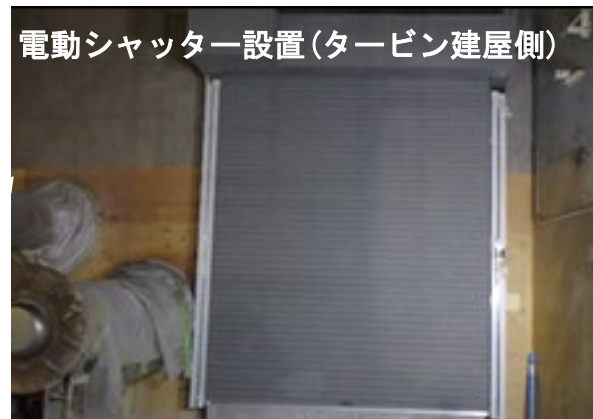
シャッター設置完了

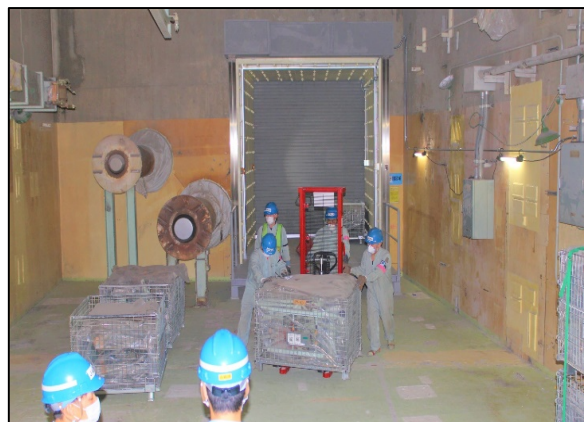
運用開始 (解体撤去物の搬出)

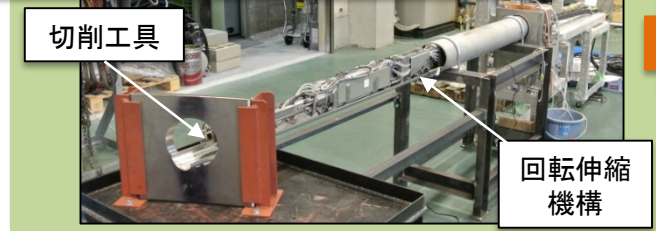
試料採取 (炉心タンクから試料採取中)

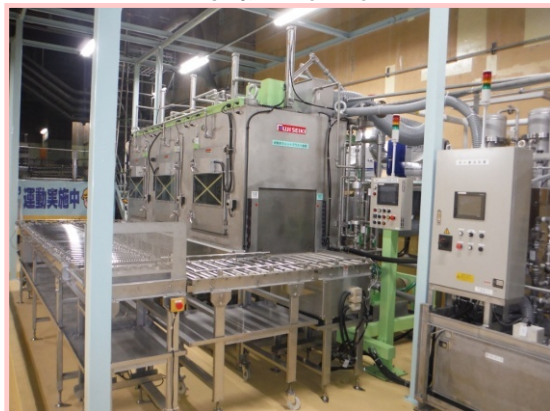
### 自動除染装置 (2014年度設置)

- ・方式：ウェットブラスト
- ・処理能力：～2トン/日
- ・ブラスト材：ステンレス鋼（グリッド形状）

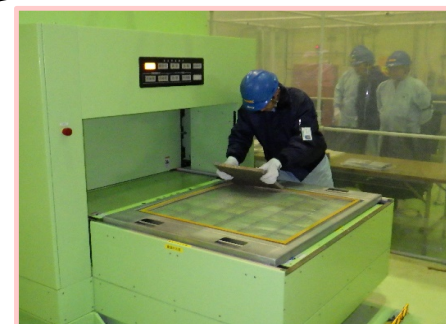
トレイ上に解体金属を配置

1. 対象物  
各建屋から発生する金属
2. 測定及び評価する放射性物質の種類  
コバルト (Co-60), トリチウム (H-3)  
等の重要10核種
3. 測定及び評価方法
  - ・専用の放射線測定装置により、コバルト (Co-60) の放射能濃度を評価
  - ・その他 9核種はサンプル分析結果等に基づいて放射能濃度を評価

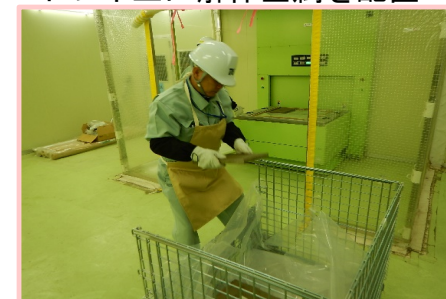
測定後の梱包
