# 温度計信頼性評価の報告方法見直しについて

東京電力ホールディングス株式会社

2号機 PCV内部調査・試験的取り出し作業のうち  
X-6ペネ閉止プラグ交換作業の状況について

# 1. X-6ペネ閉止プラグ交換作業の状況について

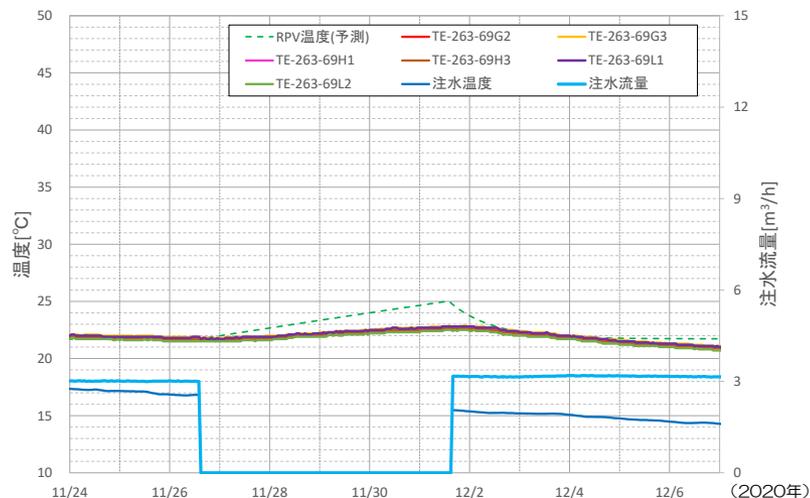
## RPV底部温度

※予測温度は試験開始時の実績温度(TE-263-69G2)を基準としている

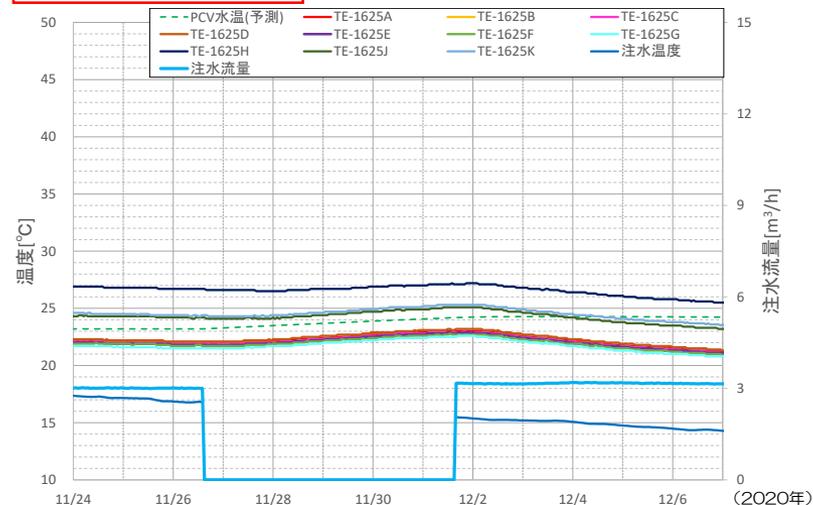
## PCV (既設) 温度

※予測温度は試験開始時の実績温度(TE-1625T1)を基準としている

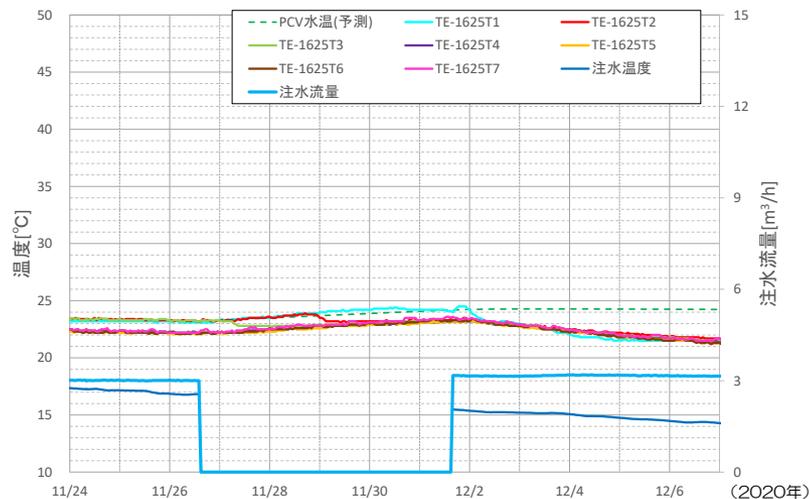
## PCV (新設) 温度

※予測温度は試験開始時の実績温度(TE-1625T1)を基準としている

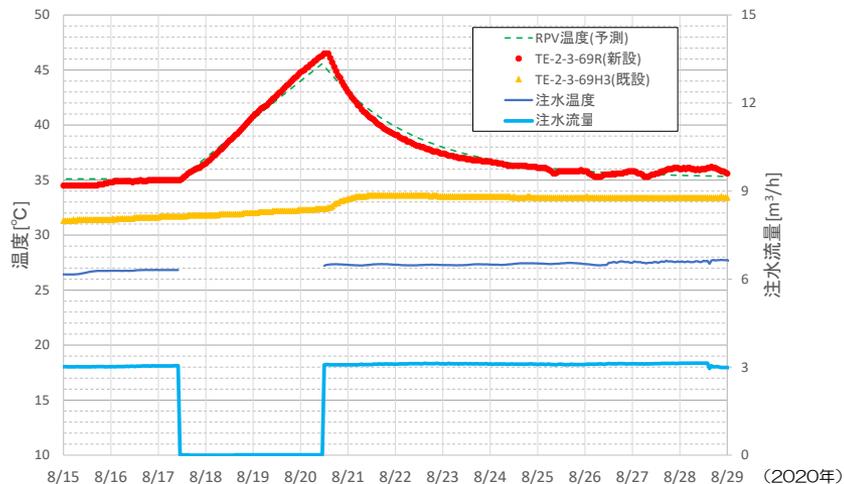
## RPV底部温度

※予測温度は試験開始時の実績温度(TE-2-3-69R)を基準としている

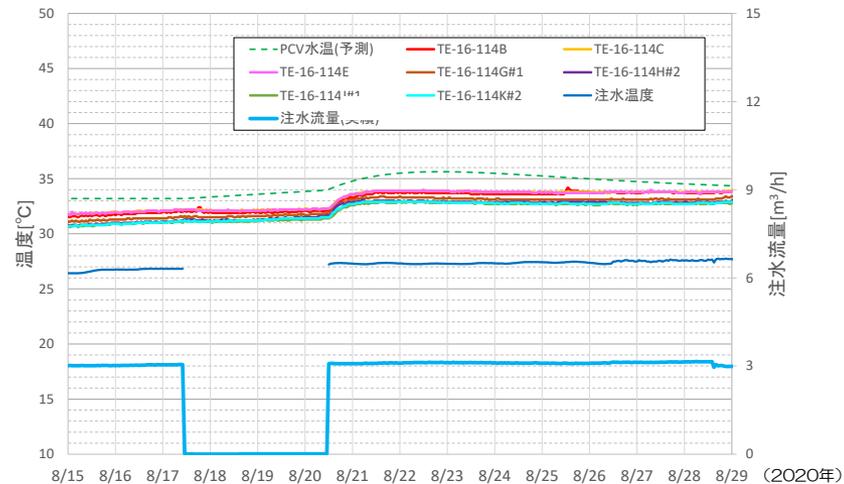
## PCV (既設) 温度

※予測温度は試験開始時の実績温度(TE-16-001)を基準としている

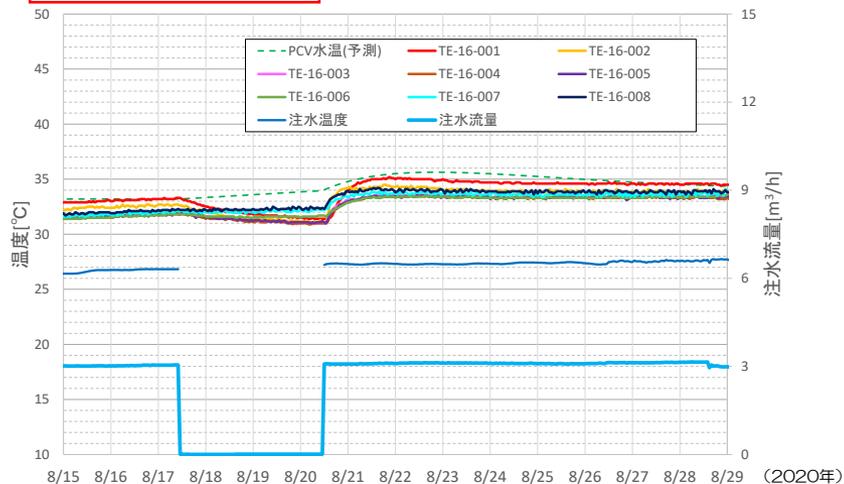
## PCV (新設) 温度

※予測温度は試験開始時の実績温度(TE-16-001)を基準としている

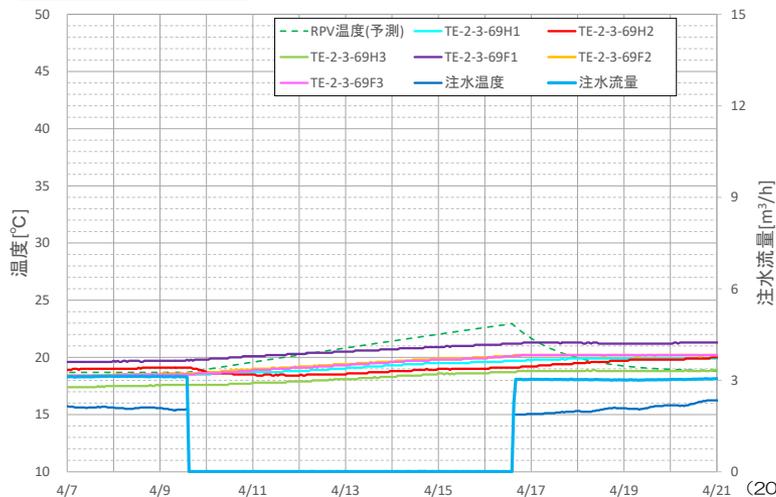
## RPV底部温度

※予測温度は試験開始時の実績温度(RPV底部温度計の平均値)を基準としている

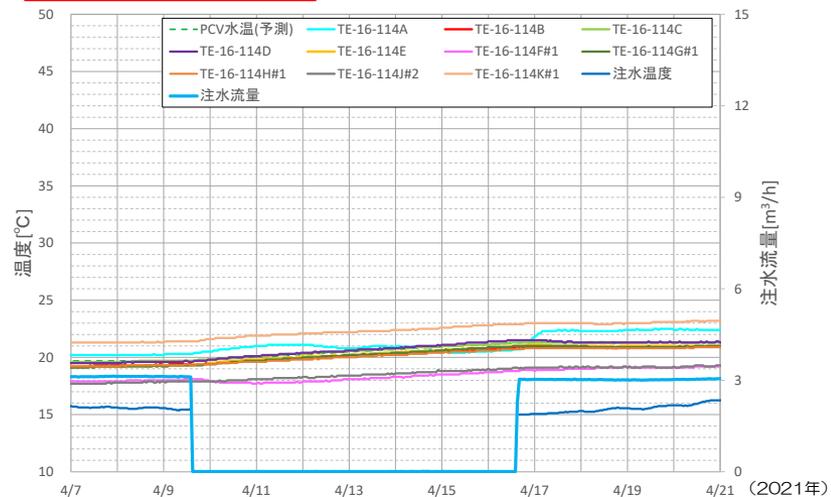
## PCV (既設) 温度

※予測温度は試験開始時の実績温度(TE-16-002)を基準としている

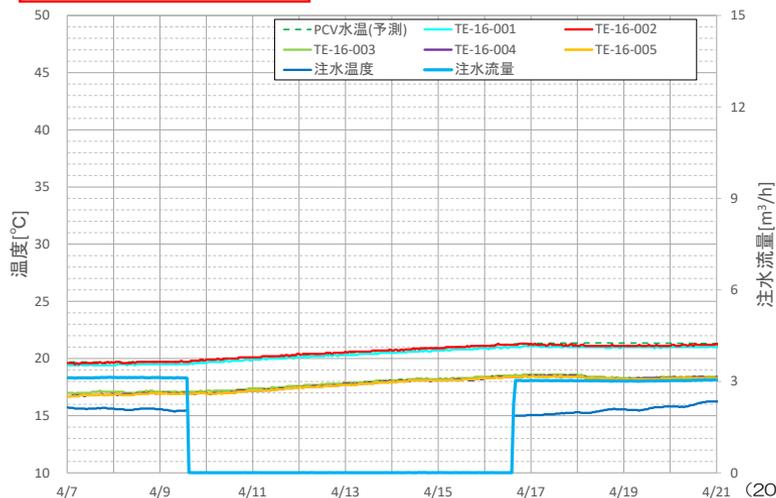
## PCV (新設) 温度

※予測温度は試験開始時の実績温度(TE-16-002)を基準としている

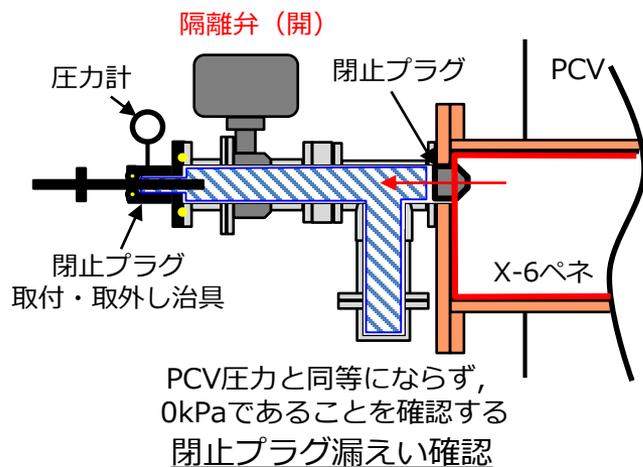
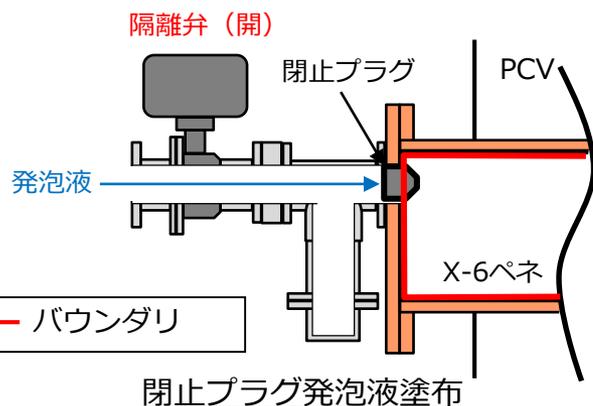
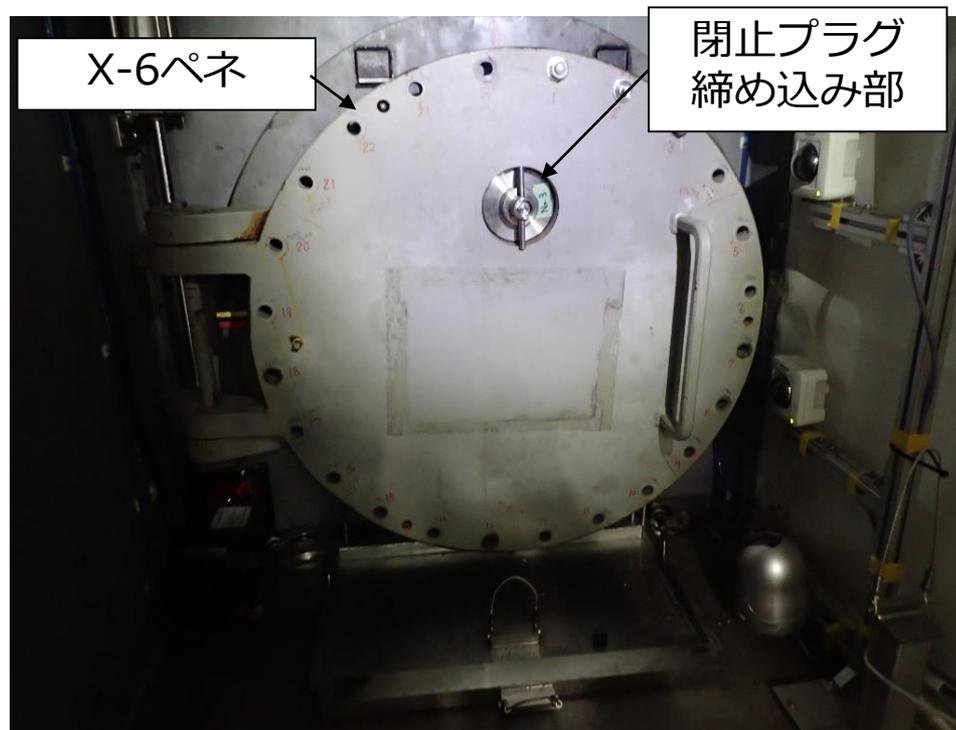
- X-6ペネハッチ開放時に閉止プラグの干渉を回避するため、締め込み部がコンパクトなものに交換する。
- 11/24(水)に交換作業を実施したところ、交換後の閉止プラグ漏えい確認時に圧力を維持できないことを確認。
- 調査の結果、圧力が維持できない原因は閉止プラグの密閉性の問題ではないと判断した。
- 12/3(金)にコンパクトな閉止プラグに交換を実施し、閉止プラグに発泡液を塗布し、漏えいがないことを確認した。
- なお、作業前後でのPCV圧力、現場設置のダストモニタに有意な変動は確認されていない。

閉止プラグ取付状態（モックアップ時）

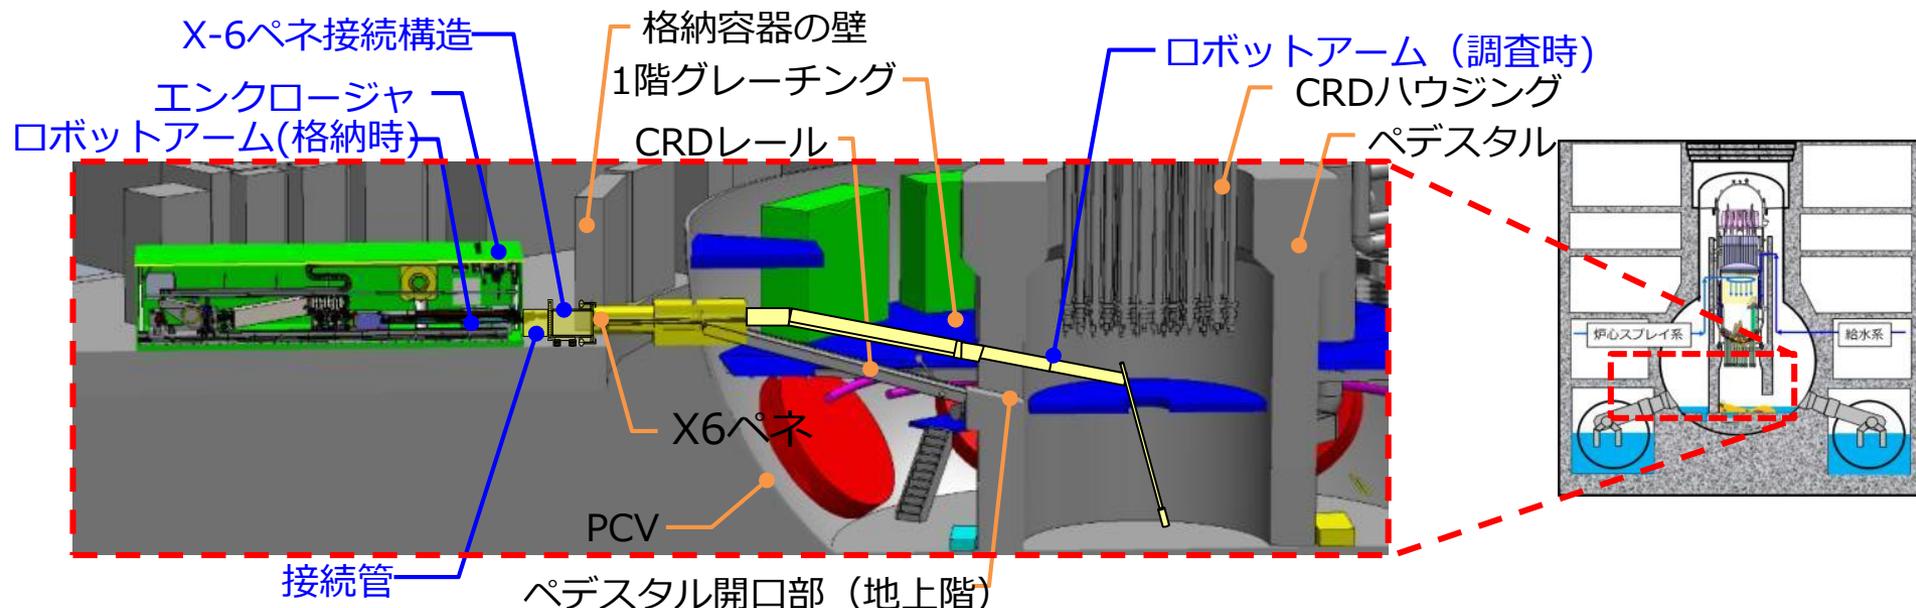
- 2号機においては、PCV内部調査及び試験的取り出し作業の準備段階として、作業上の安全対策及び汚染拡大防止を目的として、今回使用する格納容器貫通孔（以下、X-6ペネ）に下記設備を設置する計画
  - X-6ペネハッチ開放にあたり、PCVとの隔離を行うための作業用の部屋（隔離部屋）
  - PCV内側と外側を隔離する機能を持つ X-6ペネ接続構造
  - 遮へい機能を持つ 接続管
  - ロボットアームを内蔵する金属製の箱（以下、エンクロージャ）
- 上記設備を設置した後、ロボットアームをX-6ペネからPCV内に進入させ、PCV内障害物の除去作業を行いつつ、内部調査や試験的取り出しを進める計画

2号機 内部調査・試験的取り出しの計画概要

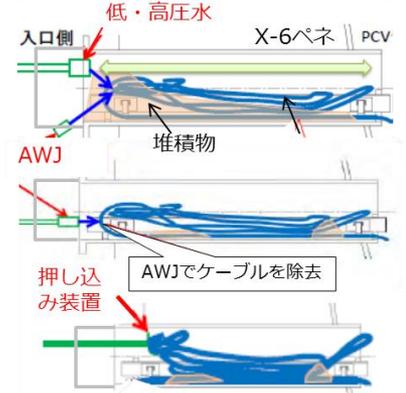
X-6ペネ内部にある堆積物・ケーブル類を除去する

- 【低・高圧水】で堆積物の押し込み
- 【AWJ】でケーブル除去
- 【押し込み装置】でケーブルを押し込み

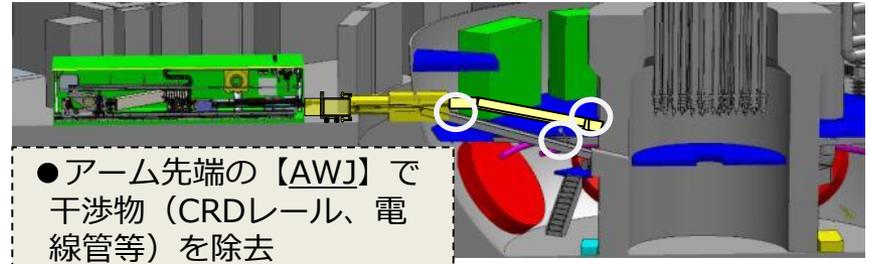
●アーム先端の【AWJ】で干渉物 (CRDレール、電線管等) を除去

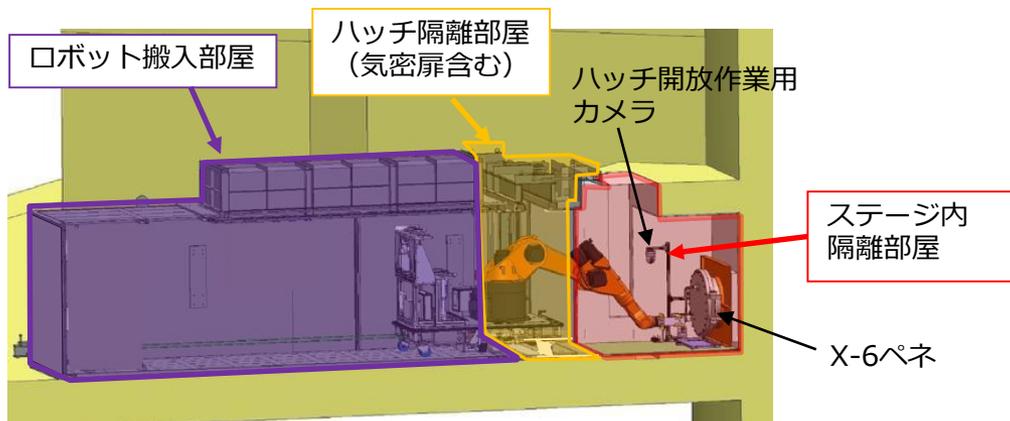
- ロボットアームをPCVに進入させるX-6ペネはハッチが閉じられているため、X-6ペネハッチの開放作業を実施する。
- まず、X-6ペネハッチ開放にあたり、PCVとの隔離を行うための作業用の部屋（ステージ内隔離部屋・ハッチ隔離部屋・ロボット搬入部屋）を設置する。
- 隔離部屋設置後は遠隔操作可能なハッチ開放装置により、X-6ペネハッチのボルトナットを切断し、X-6ペネハッチを開放する。
- X-6ペネの模擬体を使用したモックアップを実施しており、作業性に問題ないことを確認済み。

隔離部屋のイメージ

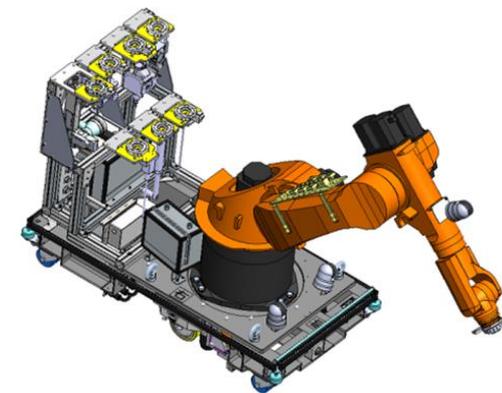
ハッチ開放装置のイメージ

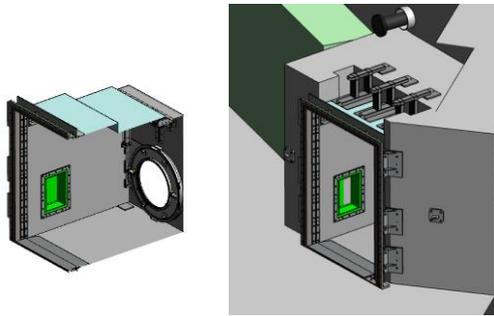
ステージ内隔離部屋の設置

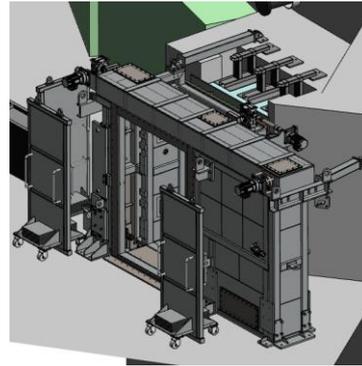
ハッチ隔離部屋の設置

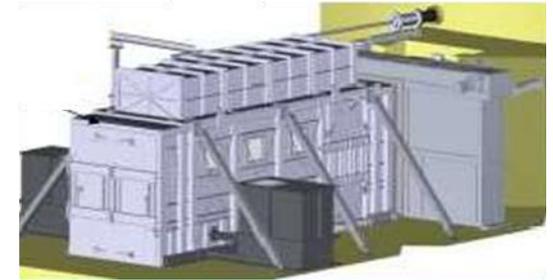
ロボット搬入部屋の設置

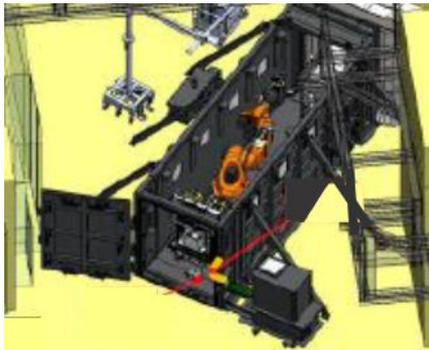
ハッチ開放装置の  
ロボット搬入部屋への搬入

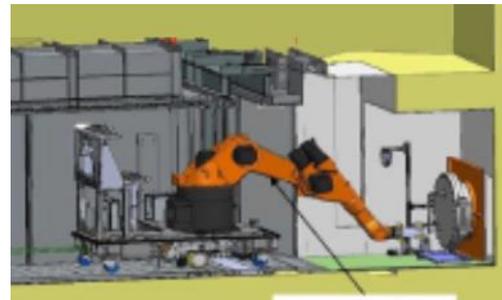
ハッチ開放装置による  
X-6ペネハッチ開放

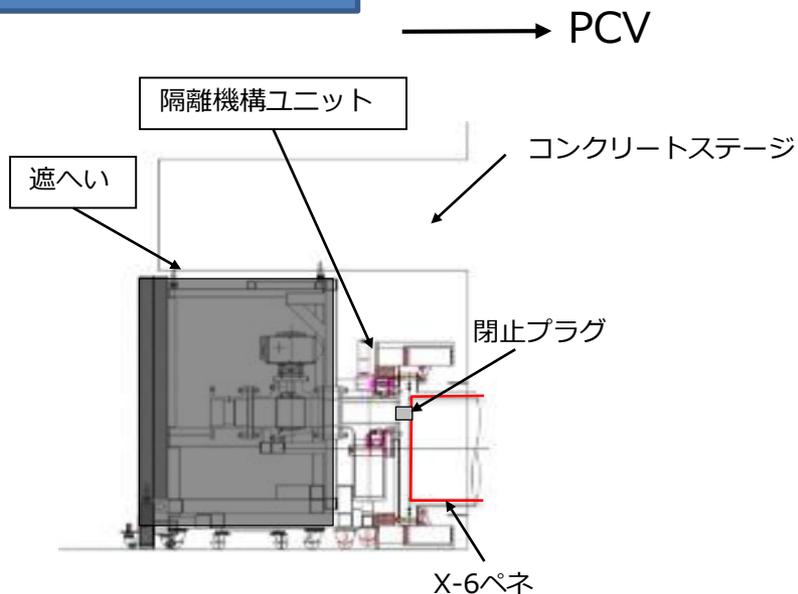
1. 隔離機構ユニット取外

- 現状のX-6ペネには、隔離機構ユニットにより閉止プラグが設置された状態となっているため、隔離機構ユニットの取外しを行う。

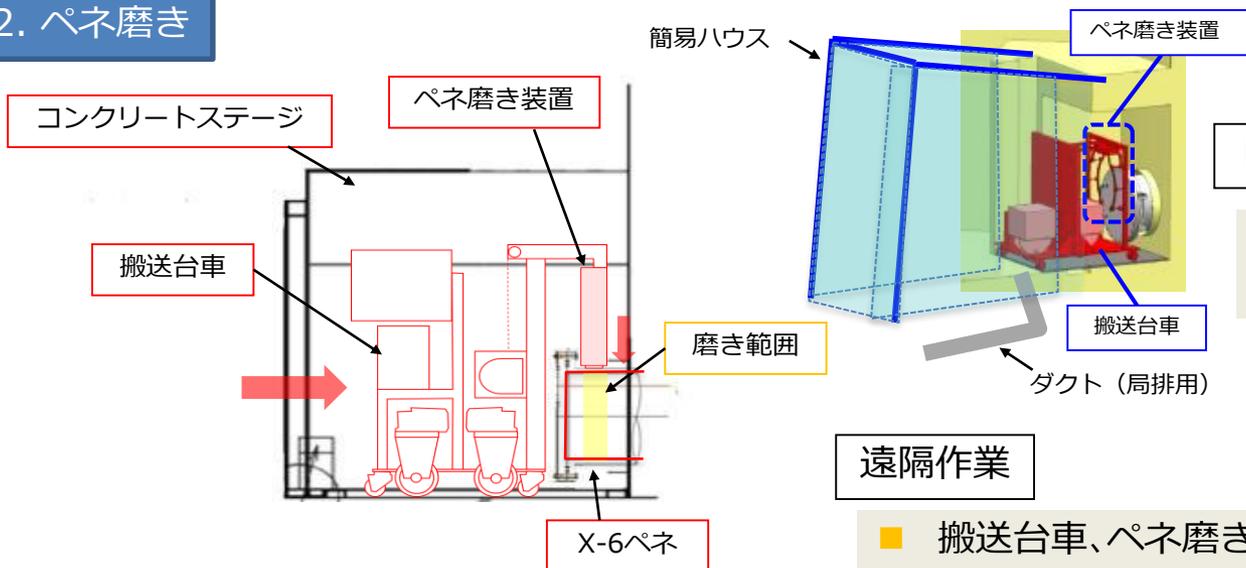
## 2. ペネ磨き

- 簡易ハウスをコンクリートステージ前に設置する。

- 搬送台車、ペネ磨き装置をX-6ペネに設置する。  
ペネ側面 (左図磨き範囲) には、錆や塗装が存在し、ステージ内隔離部屋のシール性に影響を及ぼすと思われるため、表面を研磨する

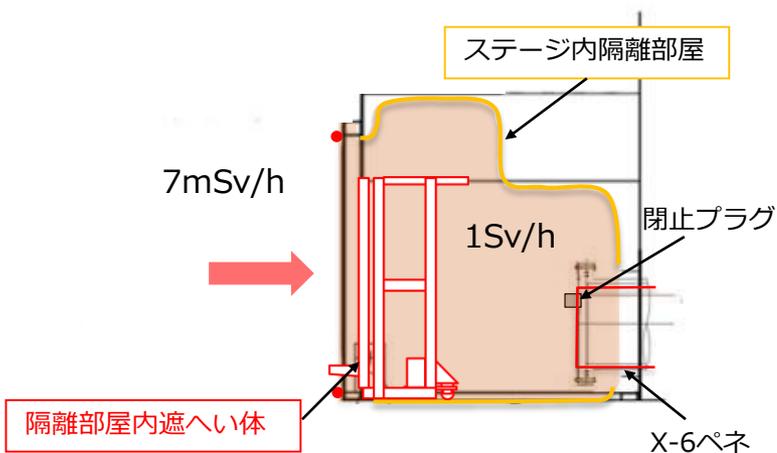
## 3. ステージ内隔離部屋設置

- ステージ内隔離部屋をX-6ペネに設置する。
- 後続設備設置時の被ばくを低減するため、隔離部屋内遮へい体をX-6ペネ前に設置する。

隔離部屋内遮へい  
鉛 (約50mm) で約1/140の遮へい効果

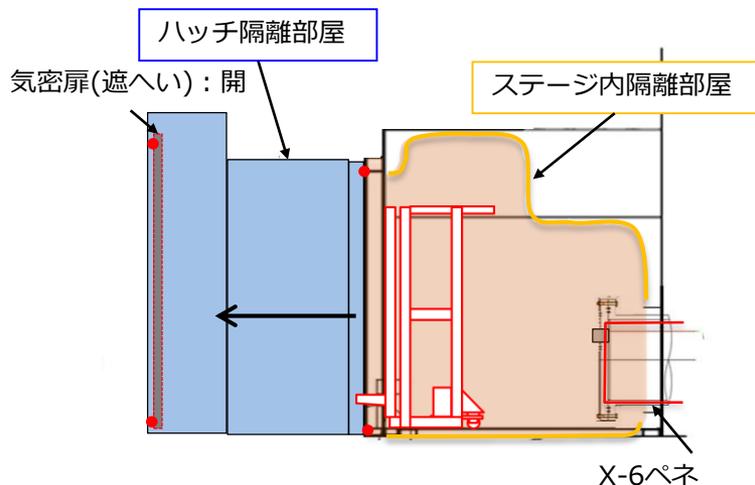
#### 4. ハッチ隔離部屋設置

- ハッチ隔離部屋を設置する。
- 隔離部屋内遮へい体をX-6ペネ前を取り出す。

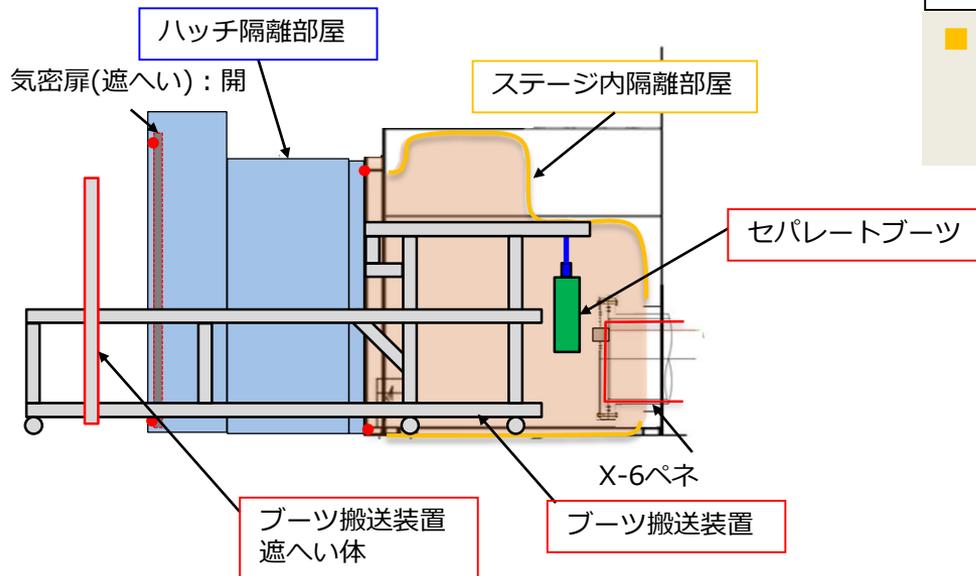
#### 5. X-6ペネ部シール設置

- ステージ内隔離部屋とX-6ペネ部をシールするゲートシール, セパレートブーツを設置する。

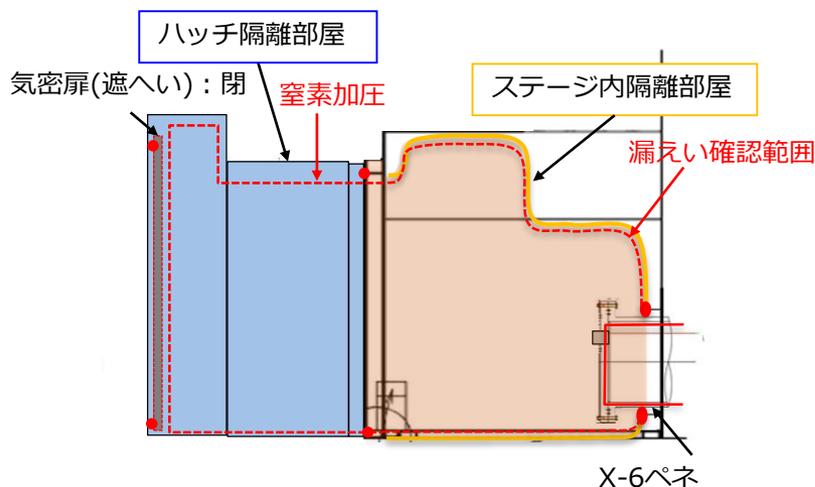
6. ステージ内・ハッチ隔離部屋漏えい確認

- 漏えい確認範囲を窒素加圧(\*)し, 著しい漏えいのないことを確認する。

※漏えい確認のための窒素加圧はPCV圧力以上で実施する (以降, 全て同じ)

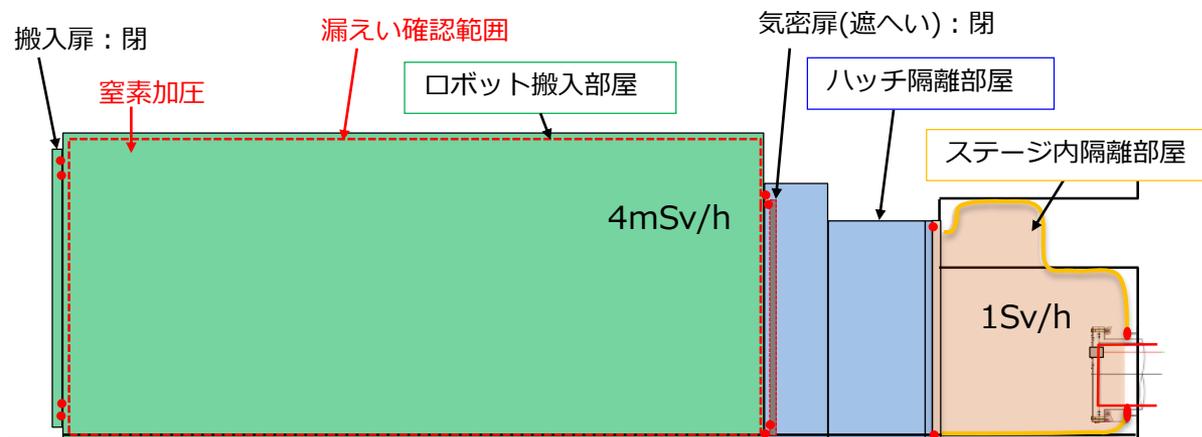
7. ロボット搬入部屋設置

- ロボット搬入部屋を設置する。
- 漏えい確認範囲を窒素加圧し, 著しい漏えいのないことを確認する。

気密扉の遮へい

鉛 (約50mm) + 鉄 (約30mm) で  
 約1/250の遮へい効果

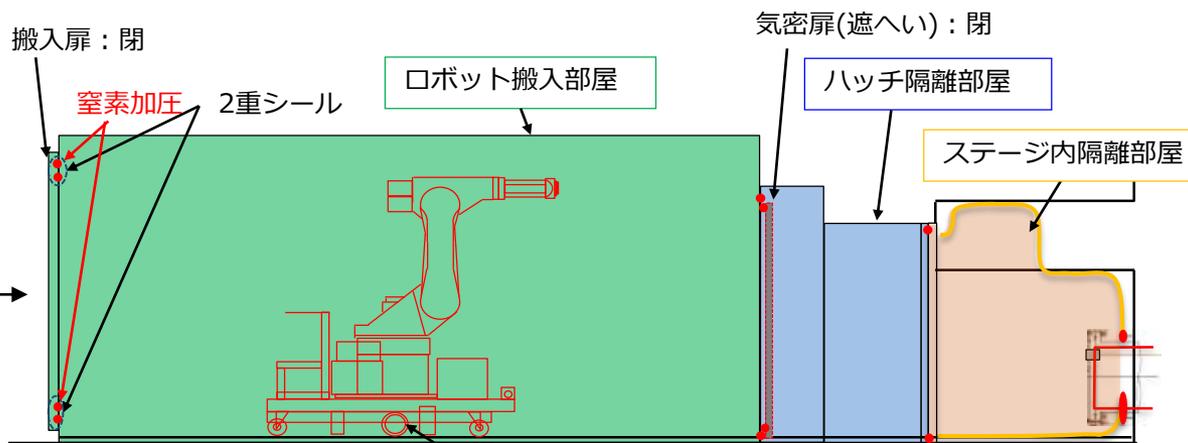
8. ハッチ開放装置搬入

- ハッチ開放装置をロボット搬入部屋に搬入する。
- 搬入扉の2重シール間を窒素加圧し, 著しい漏えいのないことを確認する。

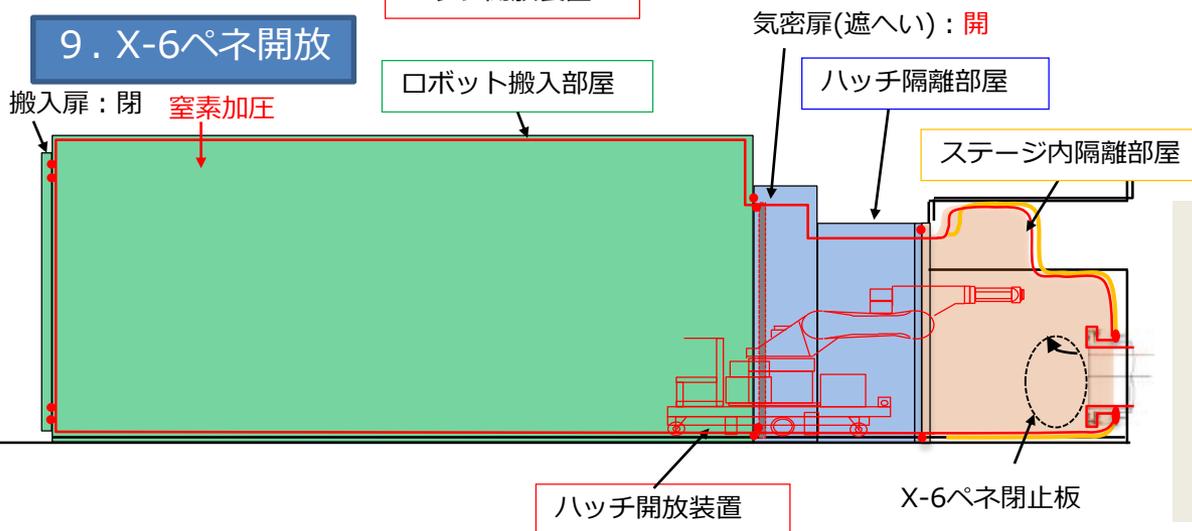
9. X-6ペネ開放

- 気密扉を開け, ハッチ開放装置をハッチ隔離部屋内に移動させる。
- 隔離部屋内を窒素加圧する(※)
- ハッチ開放装置により, X-6ペネ閉止板のボルトナットを切断し, X-6ペネの閉止板を開放する。

※窒素加圧はPCV圧力以上で実施する

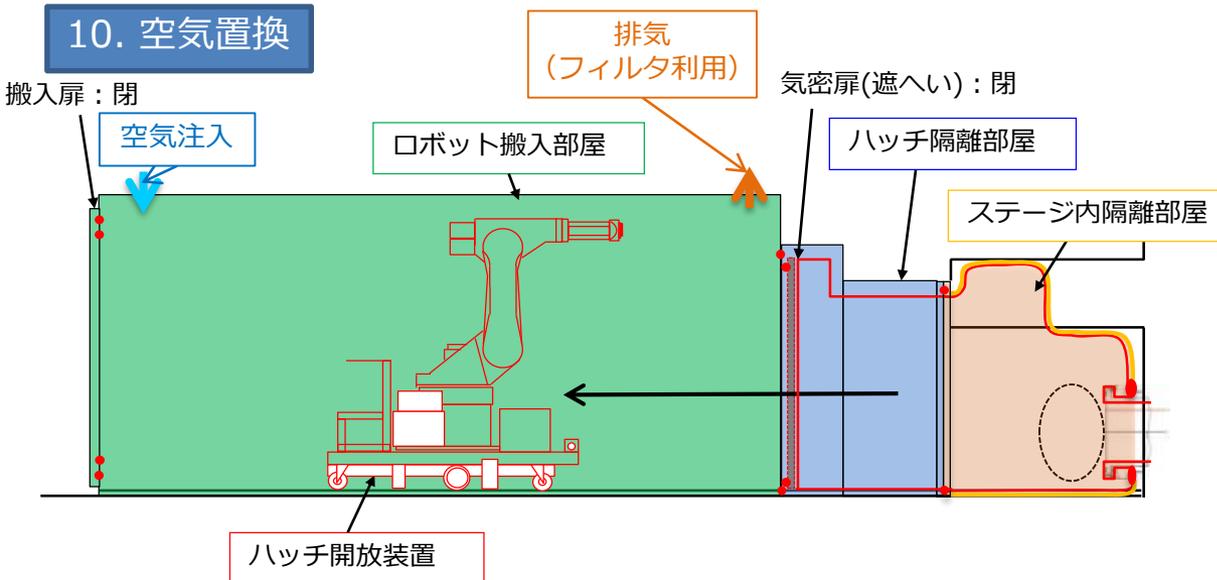
## 10. 空気置換

- ハッチ開放装置をロボット搬入部屋に戻し, 気密扉を閉じる。

- ロボット搬入部屋内を空気置換(※)する。
- 空気置換により生じたガスはフィルタにより放射性物質をろ過する。

※ロボット搬入部屋内の酸素濃度を測定し, 置換完了を確認。酸素濃度は, R/B外の現場本部にて確認 (以降, 全て同じ)

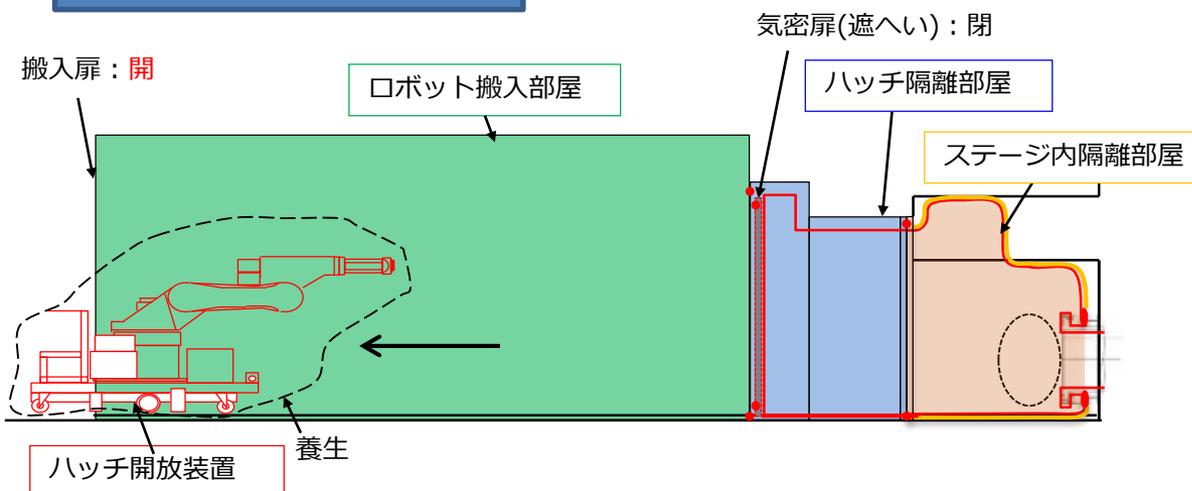
## 11. ハッチ開放装置搬出

- ハッチ開放装置をロボット搬入部屋から搬出する。
- 機器を搬出する際は汚染拡大防止のため養生を実施する。
