2号機オペフロ内シールドプラグ穿孔部調査について

2021年12月24日

東京電力ホールディングス株式会社

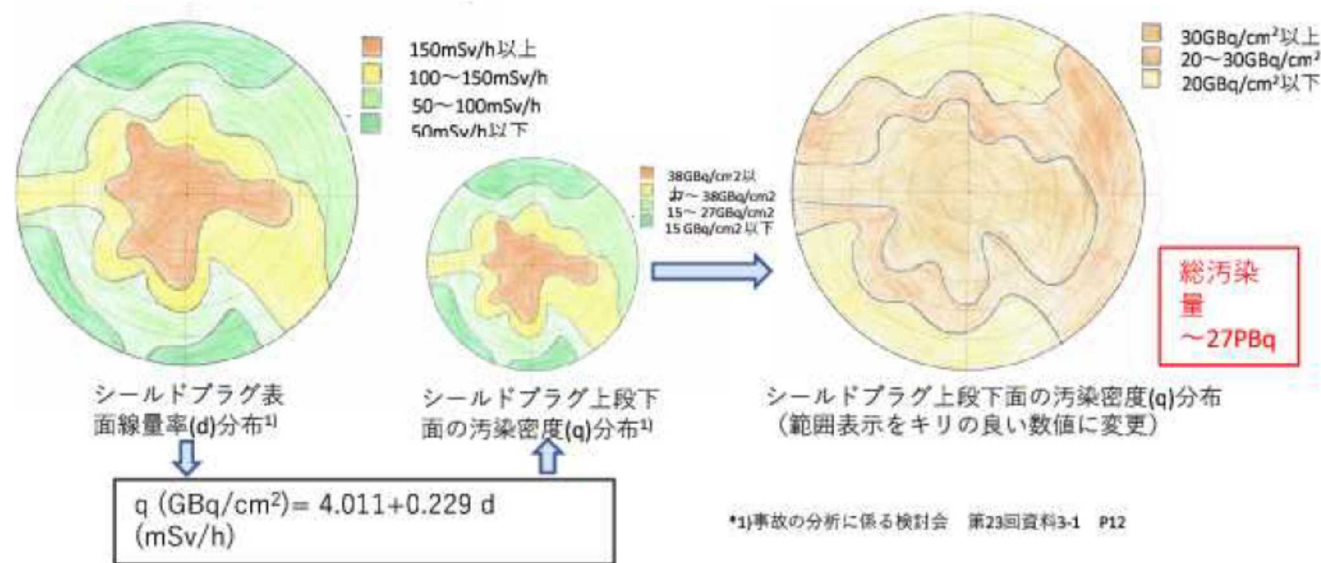
- 新規穿孔箇所の線量調査結果をもとに，原子力規制庁にてシールドプラグ上段と中段の隙間（以下，隙間とする。）に蓄積した総汚染量の評価を実施。
⇒隙間部の総汚染量は，従来の評価結果（数十PBqのCs-137が存在※1）と同レベルであると評価※2。

- 新規穿孔箇所13箇所の線量率※3と計算コードegs5の計算結果より，当該線量率を与えうる隙間部の汚染密度を算出
- 新規穿孔箇所13箇所の床面線量率※4と上記 i より，床面線量率と隙間部の汚染密度の相関式を求める
- シールドプラグ上部の線量調査結果（参考4参照）と上記 ii より，隙間部の汚染密度分布を推定し，隙間部の総汚染量を算出

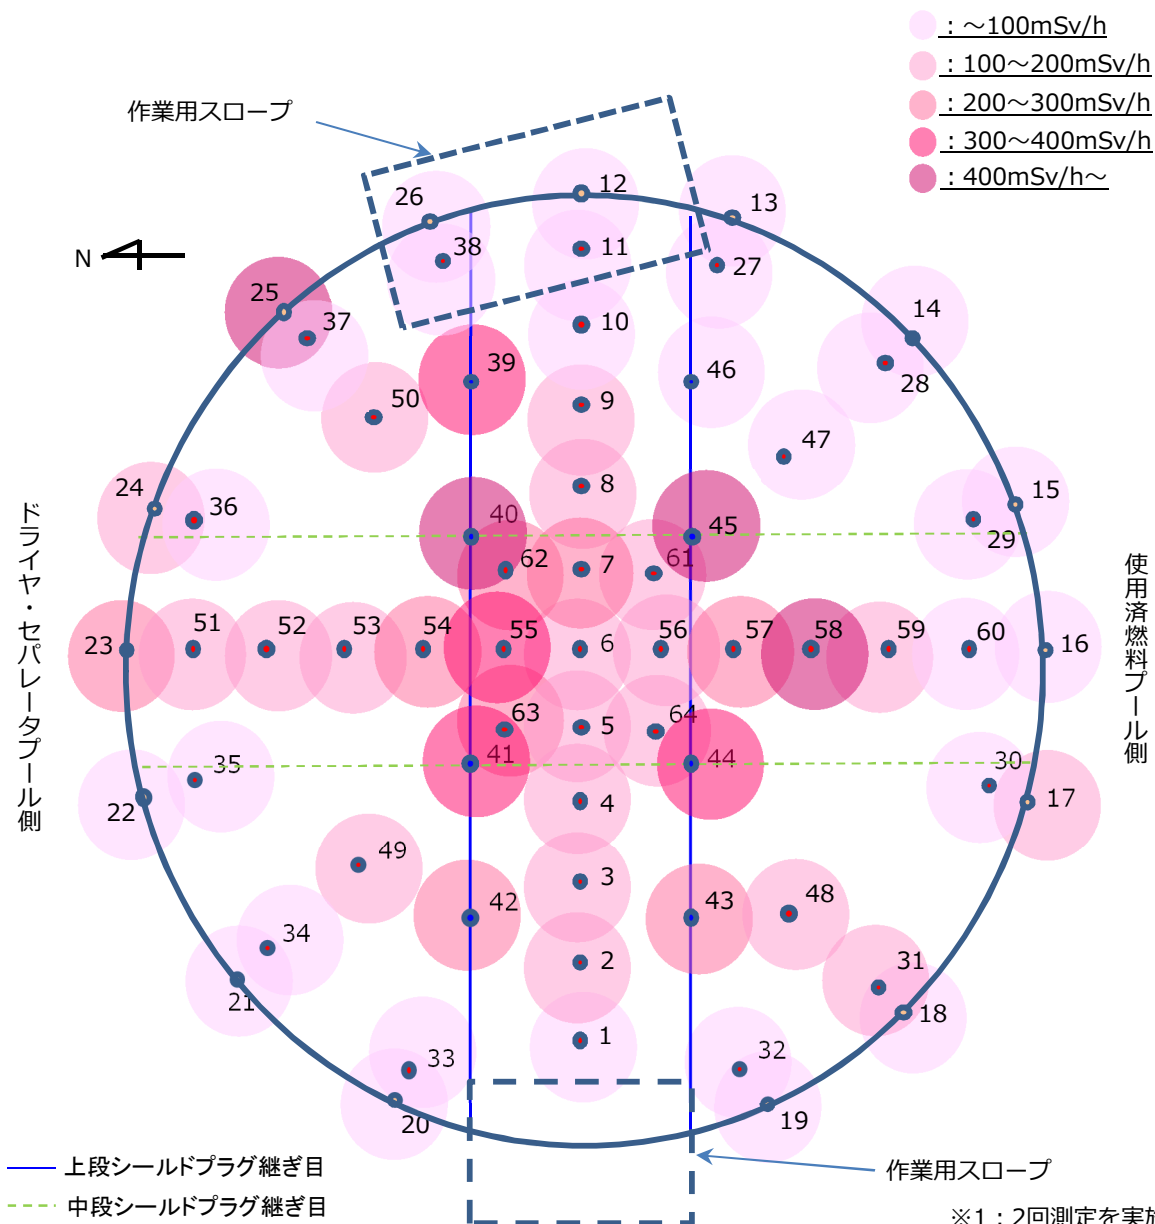
➤ 中央部・継ぎ目部で線量が高く、シールドプラグ上部の線量にバラつきがあることを確認。

No.	測定値	No.	測定値	No.	測定値
1	44.8	23	270	45	524
2	107	24	126	46	93.2
3	175	25	521 ^{※2}	47	59.3
4	136	26	23.0	48	143
5	152	27	17.0	49	105
6	104,144 ^{※1}	28	96.5	50	105
7	294	29	73.0	51	139
8	117	30	78.0	52	157
9	134	31	105	53	138
10	76.2	32	23.0	54	259
11	14.4	33	51.5	55	390
12	37.5	34	36.0	56	123
13	58.8	35	36.3	57	228
14	50.0	36	73.5	58	420,385 ^{※3}
15	62.6	37	59.6	59	113
16	82.0	38	12.9	60	61.5
17	103	39	340	61	165
18	92.1	40	560	62	270
19	40.0	41	391	63	262
20	72.4	42	266	64	148
21	70.3	43	241	-	-
22	71.0	44	343	-	-

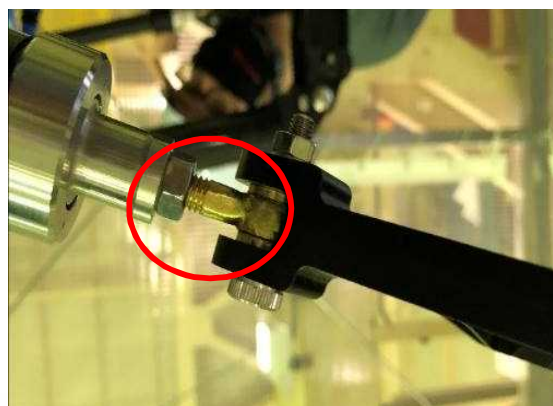
- ・ 双腕マニピュレータの検証作業中に、スレーブ側の左腕パーツ（ボルト）が破損した
- ・ なお、代替品に交換して復旧済み。検証作業は継続実施中
- ・ 破損原因は調査中

健全部（右腕マスター部）の写真
左腕も同じ構造

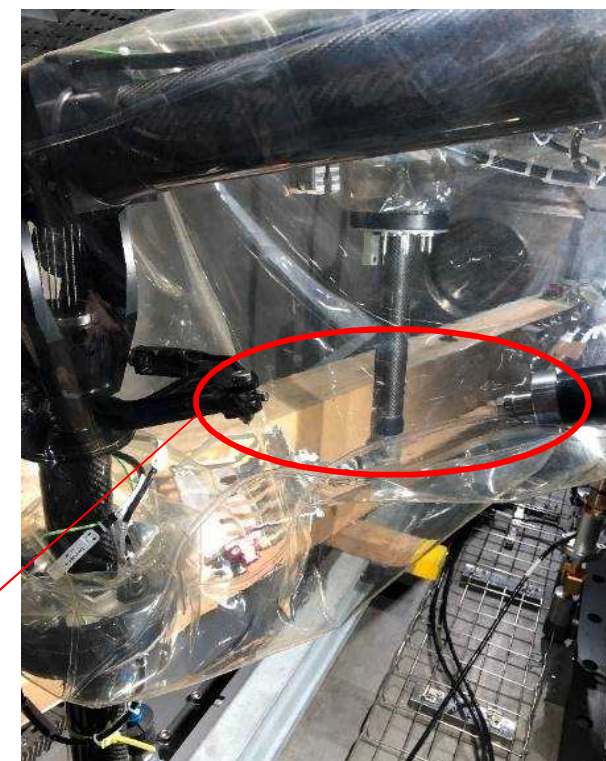
ボルトが破断して接続部
が離れた状態

○ : 破損箇所
破損したボルト
: M8 ステンレス製

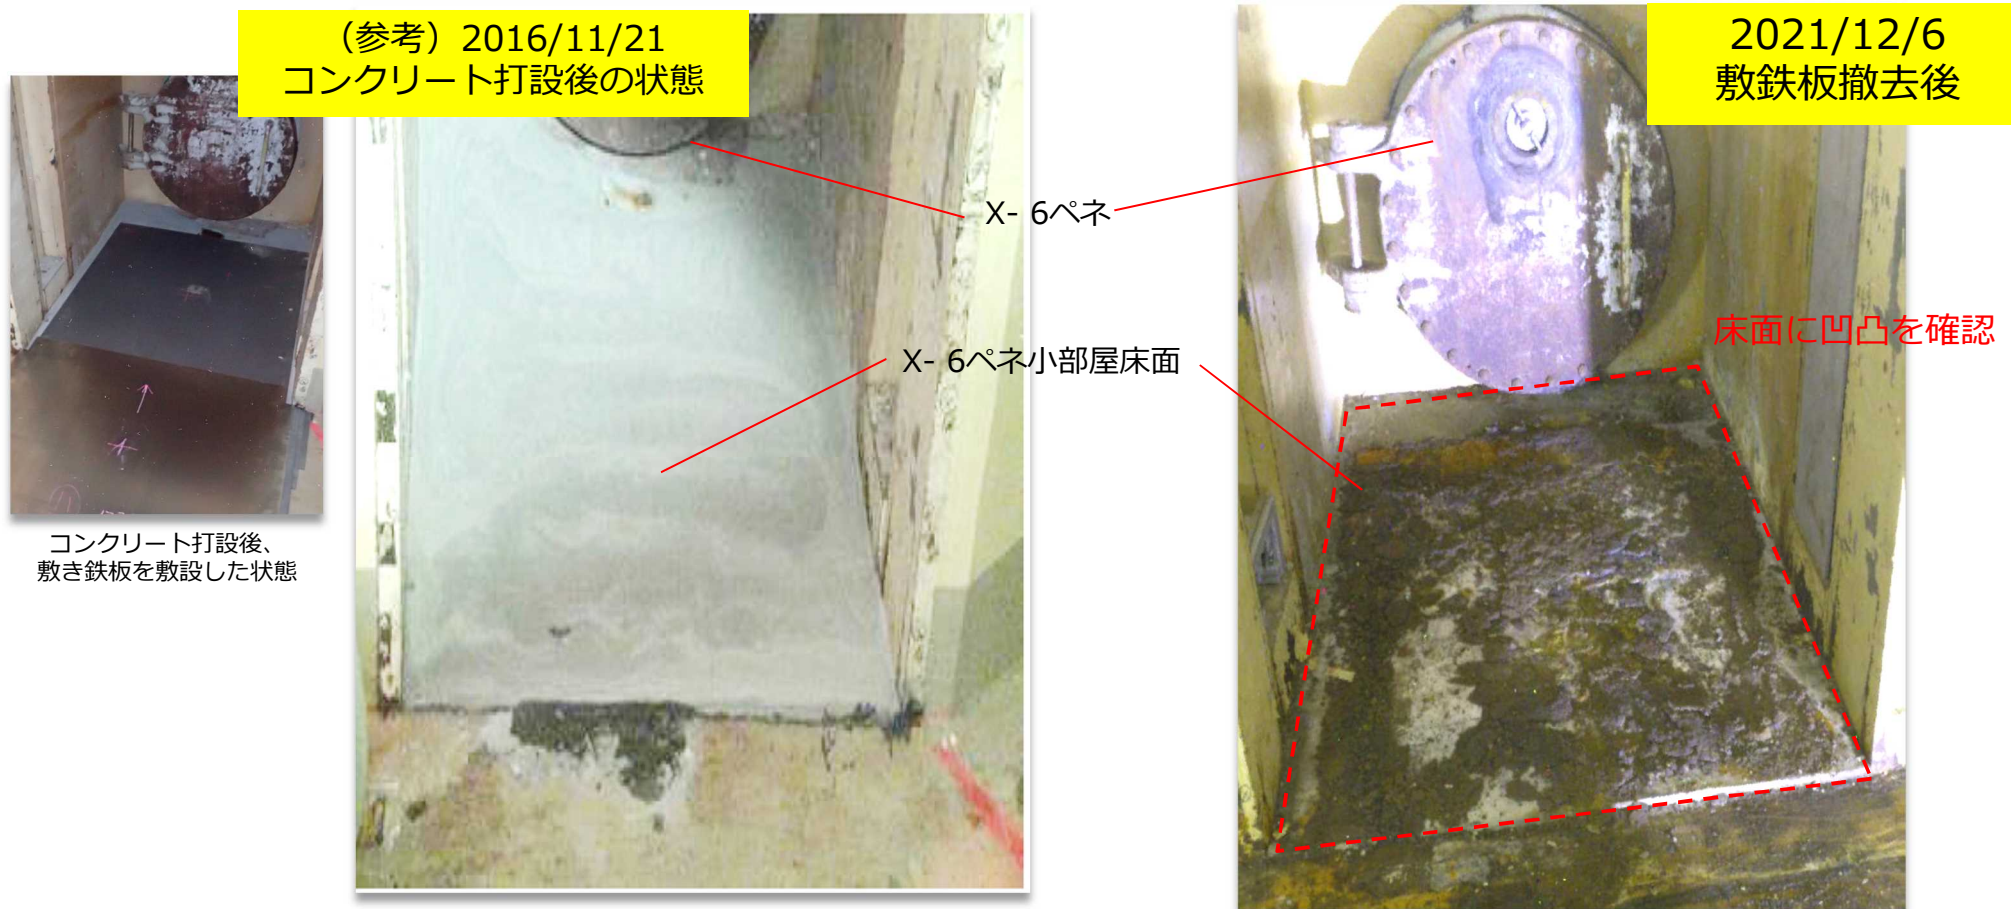
- 隔離機構取り外し後、X-6ペネ配管部磨き作業に取り掛かるため、X-6ペネ小部屋内の敷き鉄板を撤去したところ、床面に凹凸があることを確認
- X-6ペネ小部屋内に凹凸があることで、今後の隔離部屋設置他作業に影響があることから、床面の状況について確認・処理方法を検討中
- なお、X-6ペネ配管部磨き作業については、床面凹凸の処理によって、配管部に汚れが付着する懸念があるため、床面凹凸処理後に実施する

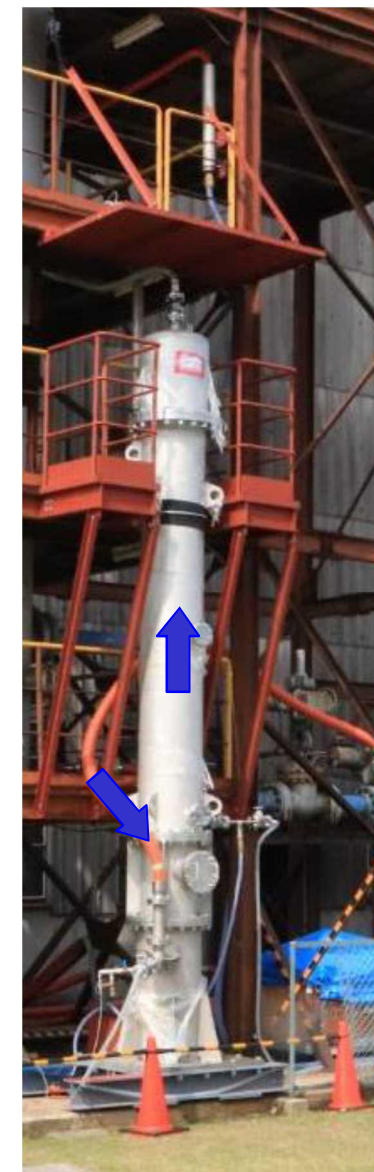
瓦礫除去装置本体

- 6号機の使用済み燃料プール（SFP）に貯蔵している4号機の新燃料（180体）について、2022年1月から水流を用いた洗浄作業を実施する。本作業により、極力瓦礫の混入量を低減させることにより表面線量率を下げ、今後の燃料取り扱作業時の被ばく低減を図ることを目的とする。

<p>燃料交換機 新燃料 (CB付き) 燃料ラック FPM FPM : チャンネル着脱機</p>	<p>天井クレーン 荷重計 新燃料取扱い治具</p>	<p>天井クレーン 洗浄用燃料保持ガイド キャスク除染ピット</p>	<p>天井クレーン 瓦礫除去装置</p>
<p>1. FPMへ新燃料を移動</p>	<p>2. 気中へ吊り上げ、線量測定*と散水除染</p>	<p>3. キャスク除染ピットへ移動、ガイド取り付け</p>	<p>4. 瓦礫除去装置（水流式チャンバー）への装填</p>
<p>瓦礫除去装置 フィルタ ホース プール水 ガイド ホース プール水 ドレン</p>	<p>天井クレーン 瓦礫除去装置</p>	<p>天井クレーン FPM</p>	<p>燃料交換機 燃料ラック</p>
<p>5. 下部からの水流により瓦礫除去（運転・停止を複数回実施）</p>	<p>6. 燃料取り出し、ガイドを外した後線量測定</p>	<p>7. キャスク除染ピットからFPMへ移動</p>	<p>8. 燃料ラックへ移動</p>

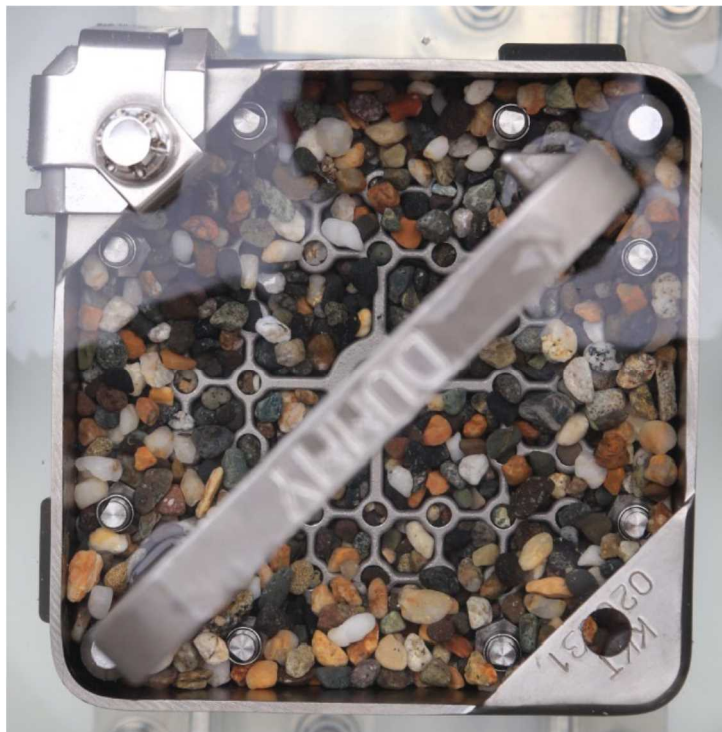
試験前燃料集合体上部
(ダミー燃料)

- 除去効率は8割程度の試験結果（水流の流量 $40\text{m}^3/\text{h}$,流速約 1m/s ）
- ガレキを8割除去することにより、過去の新燃料の表面線量率測定結果※より、表面線量率は 1mSv/h 未満となる見通し
