# 2号機 PCV内部調査・試験的取り出し作業のうち PCV貫通孔付近の凹凸除去作業状況について

2022年1月14日

# 3号機 使用済燃料プール一次系ポンプ入口圧力低下事象について【続報】

1号機 原子炉建屋オペレーティングフロアダストモニタの  
電源供給停止による監視不可事象について

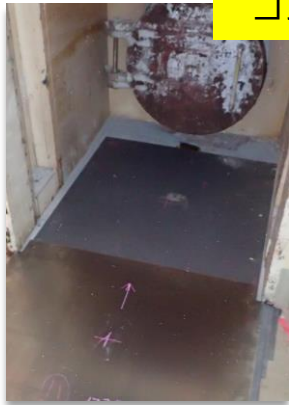
(参考) 2016/11/21  
コンクリート打設後の状態

- 隔離機構取り外し後、X-6ペネ配管部磨き作業に取り掛かるため、X-6ペネ小部屋内の敷き鉄板を撤去したところ、床面に凹凸があることを確認
- X-6ペネ小部屋内に凹凸があることで、今後の隔離部屋設置他作業に影響があることから、床面の状況について確認・処理方法を検討中
- なお、X-6ペネ配管部磨き作業については、床面凹凸の処理によって、配管部に汚れが付着する懸念があるため、床面凹凸処理後に実施する

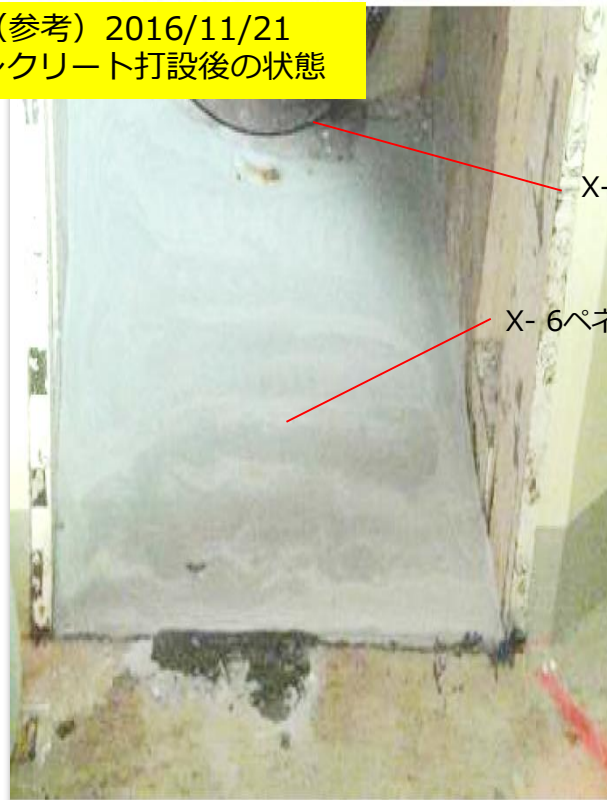
コンクリート打設後、  
敷き鉄板を敷設した状態

X-6ペネ

X-6ペネ小部屋床面

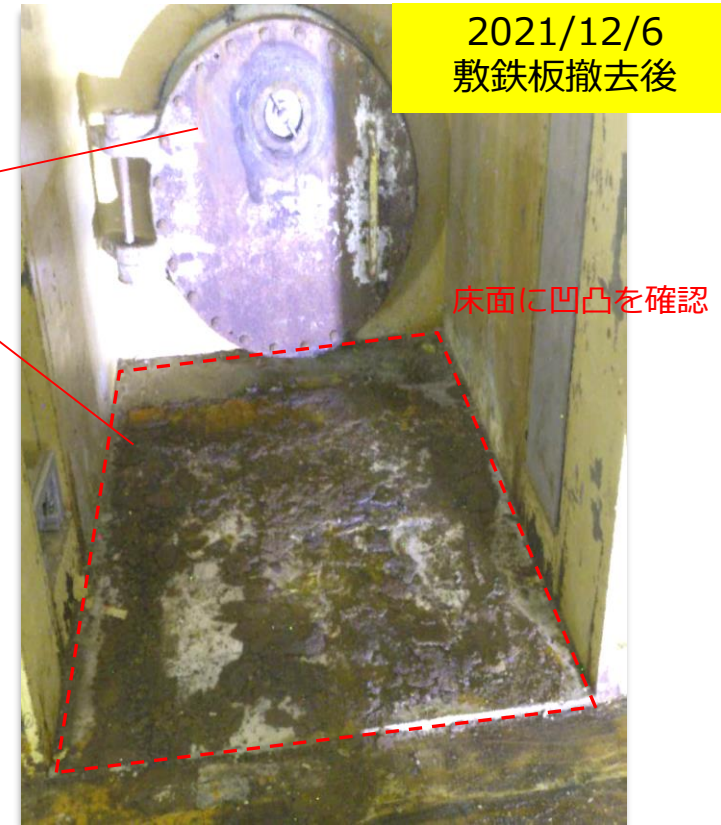
2021/12/6  
敷鉄板撤去後

床面に凹凸を確認

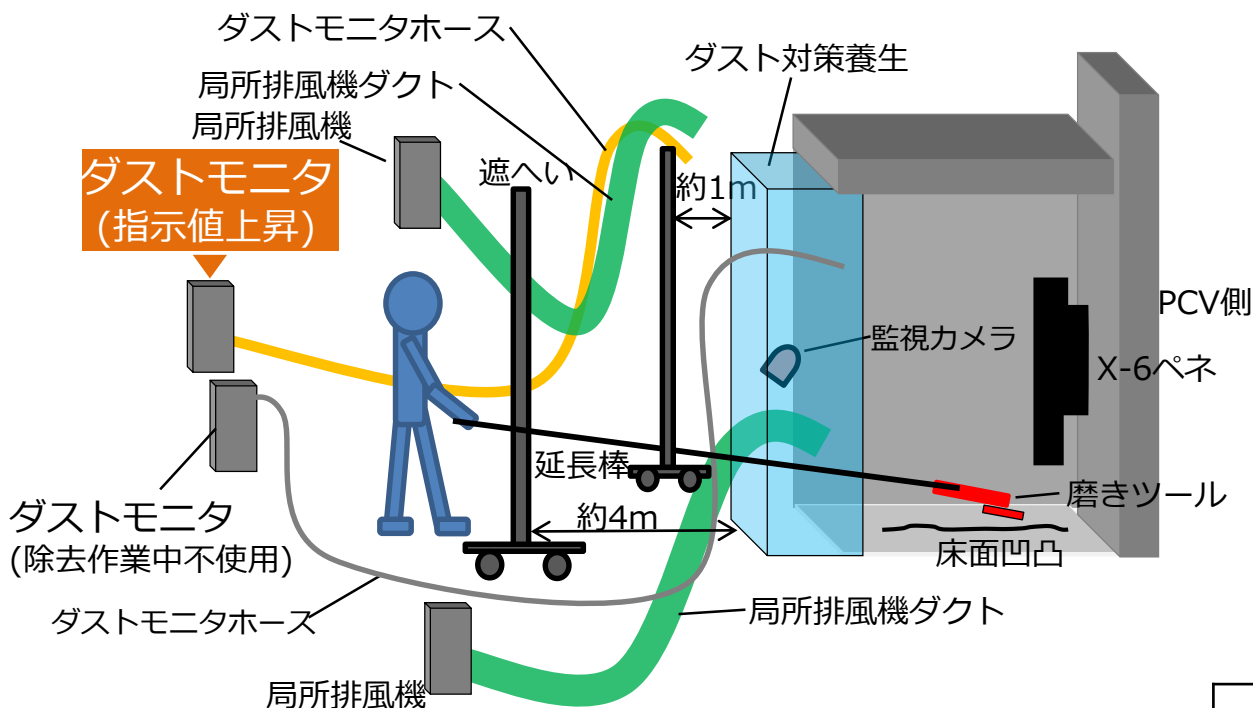
凹凸除去作業イメージ図

- 1月7日、ダスト対策の養生を実施した上で床面凹凸除去作業を実施したところ、作業監視用のダストモニタ指示値の上昇傾向を確認したため、作業を一時停止。
- その後、一時的に作業停止基準値までダスト濃度が上昇したため、作業を中断。  
（作業中断後、ダストモニタ指示値は平常時の値に戻ったことを確認。）
- なお、構内ダストモニタや敷地境界ダストモニタおよびモニタリングポストの指示値に有意な変化がないことを確認。また、作業中断時には可搬式ダストサンプラで作業エリアを測定し、問題ないダストレベルであることを確認している。
- 今後、さらなるダスト抑制対策を検討し、作業再開予定。

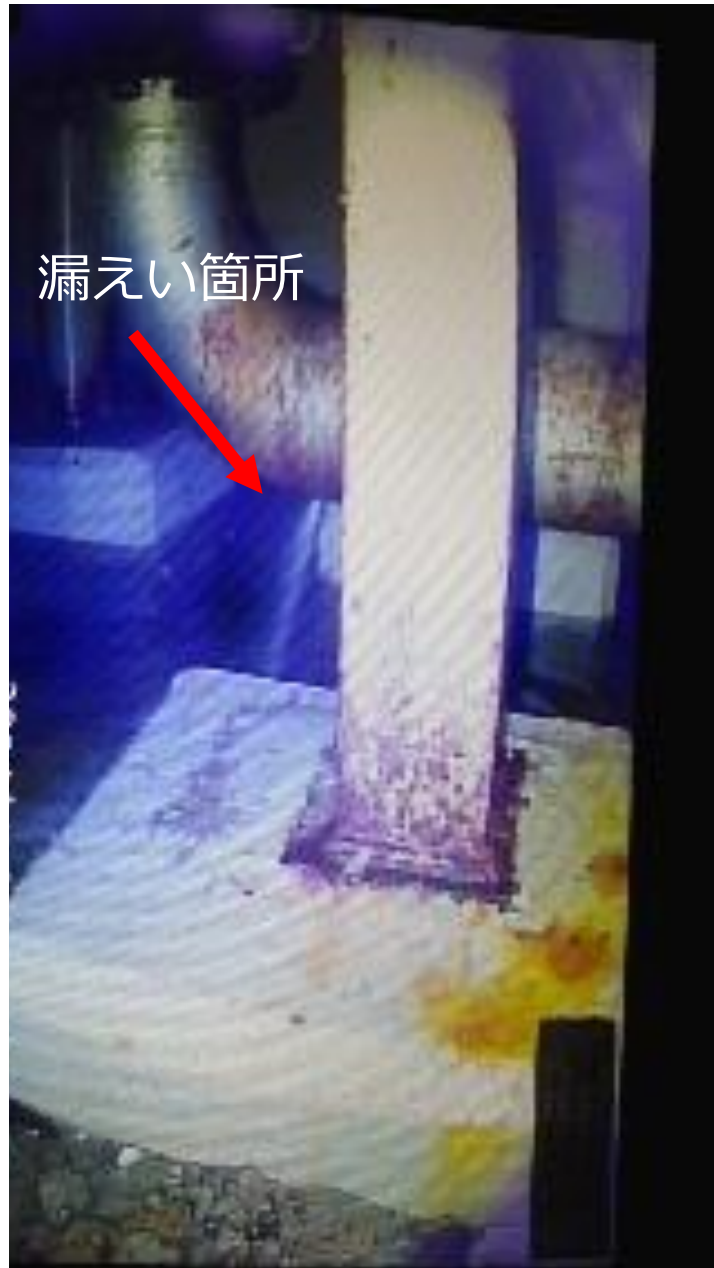
## 漏えい箇所： F/D (B)入口配管部

スキマサージタンクより5 m 3程度の水張りを行い各部の漏えい箇所の調査を行ったところF/D (B) 入口配管エルボ近傍からの漏えいを確認した。

なお、F/D (B) 室はコンクリートハッチで覆われているため配管 貫通部よりファイバースコープにて確認を行った。

- ・ 現場確認の結果、当該部以外に漏えい箇所やシートパス箇所は確認されなかった。
- ・ 水張り量/サンプル流入量はほぼ同等であった。

※ 今後修理方法等について検討する。
