1号機原子炉建屋オペフロダストモニタ(B)サンプリング配管修理に伴う 一時停止について

東京電力ホールディングス株式会社

2号機 PCV内部調査・試験的取り出し作業のうち
試験的取り出し装置の試験状況,
PCV貫通孔付近の凹凸除去作業状況について

3号機から取り出した新燃料の 共用プールでの外観点検の結果について

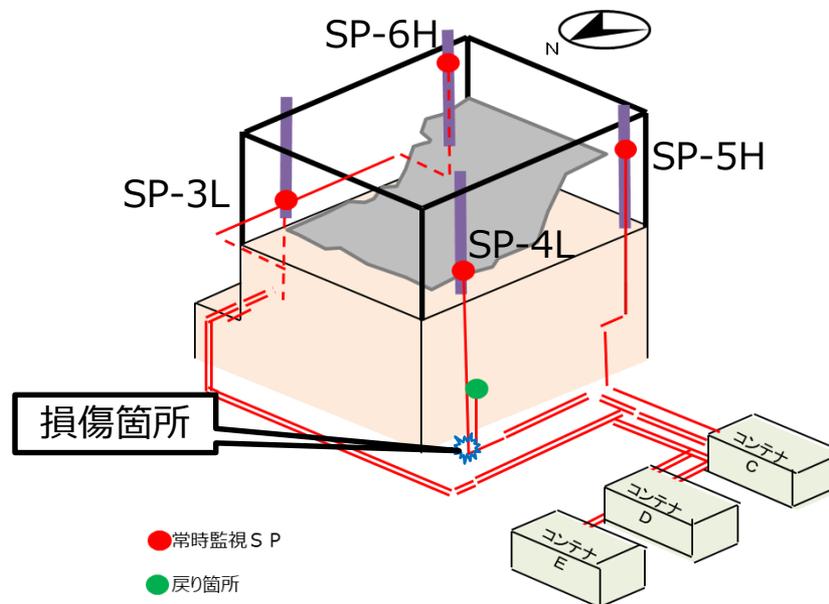
- 現在、1号機オペレーティングフロア（以下、オペフロ）ダストモニタは4点（SP-3L、SP-4L、SP-5H、SP-6H）で監視をしている。
- 今回、1号機原子炉建屋オペフロダストモニタ（B）に接続するSP-4Lのサンプリング配管に損傷（折れ曲がり）が確認されたため、配管修理を行う。
- 当該配管の修理に伴い、オペフロダストモニタ（B）を一時的に停止し、3点（SP-3L、SP-5H、SP-6H）で監視を行う。
- なお、当該配管の損傷に伴うダストの漏えいは生じていない。また、その他のサンプリング配管に損傷は生じていない。
- 今回修理対象である1号機オペフロダストモニタは実施計画の対象外である。

ダストモニタ概略図

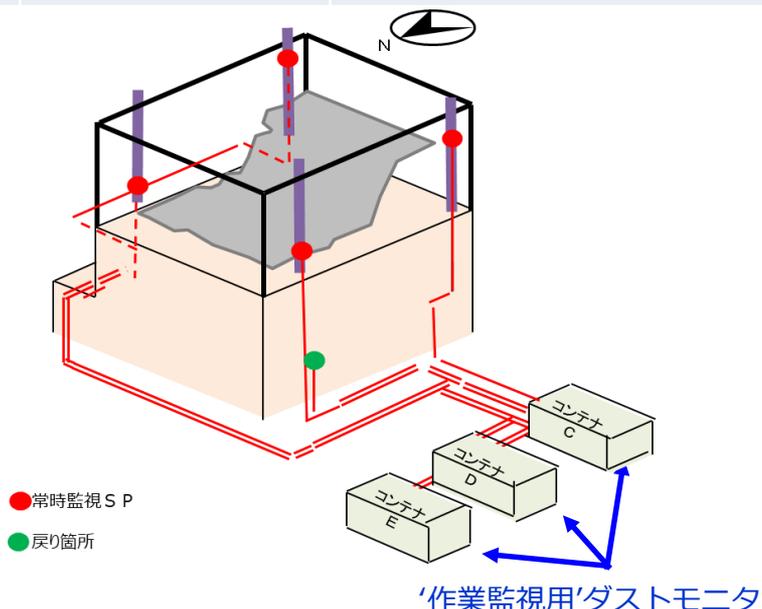
1号機原子炉建屋ダストモニタ構成*

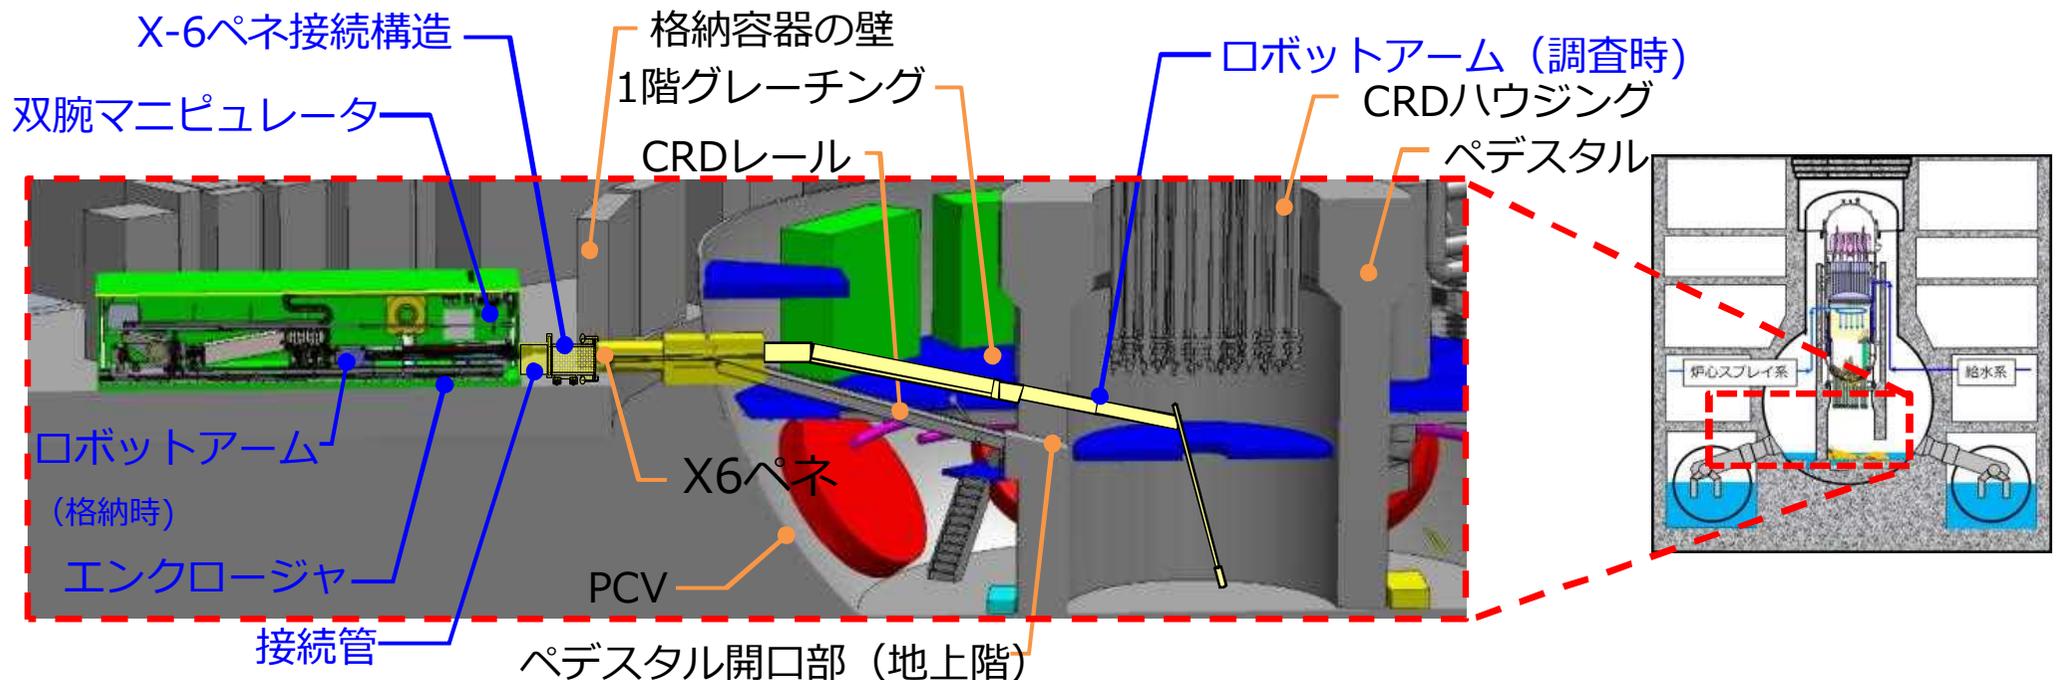
- 2号機においては、PCV内部調査及び試験的取り出し作業の準備段階として、作業上の安全対策及び汚染拡大防止を目的として、今回使用する格納容器貫通孔（以下、X-6ペネ）に下記設備を設置する計画
 - X-6ペネハッチ開放にあたり、PCVとの隔離を行うための作業用の部屋（隔離部屋）
 - PCV内側と外側を隔離する機能を持つ X-6ペネ接続構造
 - 遮へい機能を持つ 接続管
 - ロボットアームを内蔵する金属製の箱（以下、エンクロージャ）
- 上記設備を設置した後、アーム型装置をX-6ペネからPCV内に進入させ、PCV内障害物の除去作業をいつつ、内部調査や試験的取り出しを進める計画

2号機 内部調査・試験的取り出しの計画概要

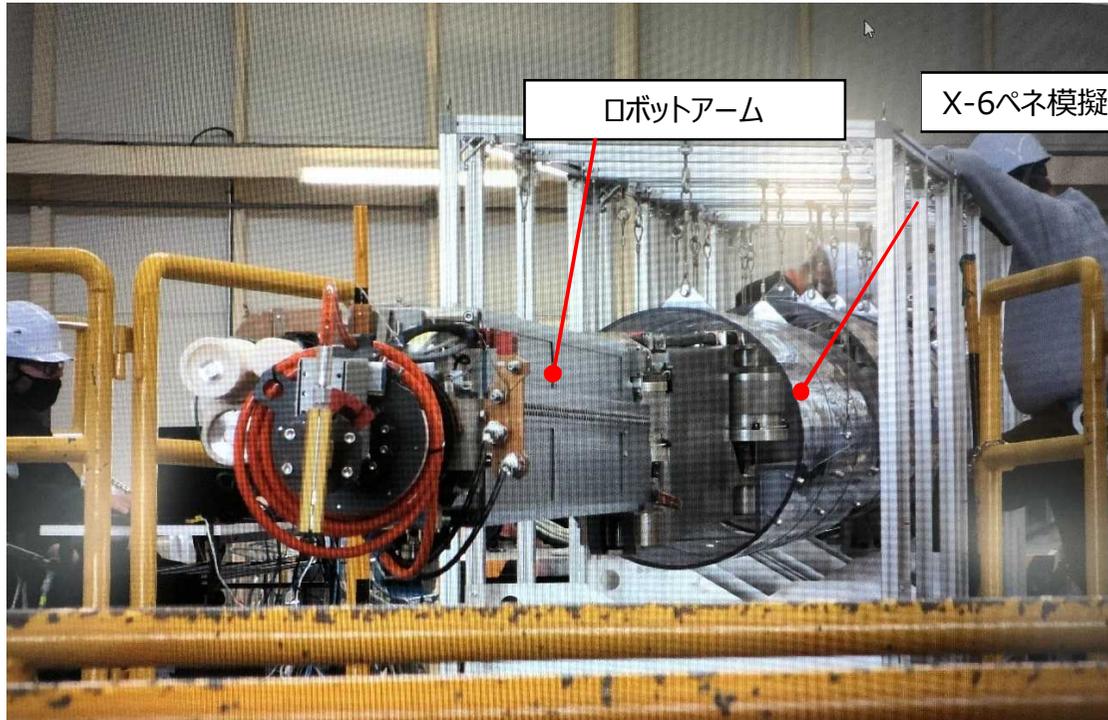
- ・ロボットアームのX-6ペネ模擬体の通過試験を行い、問題ないことを確認した。

X-6ペネ通過試験

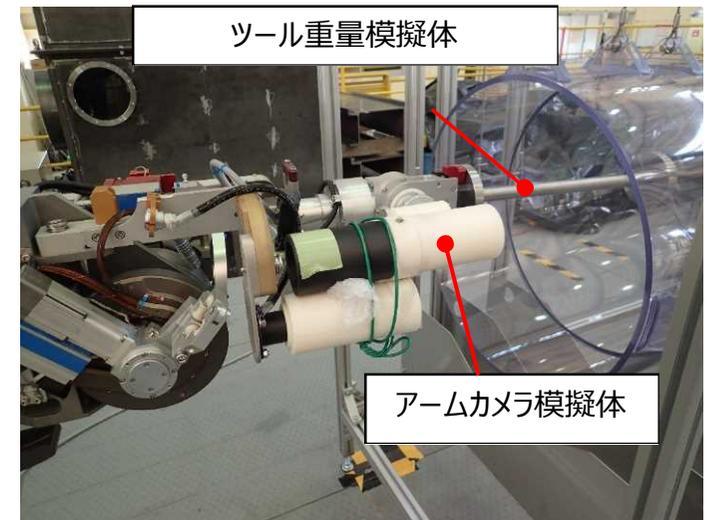
アーム先端部

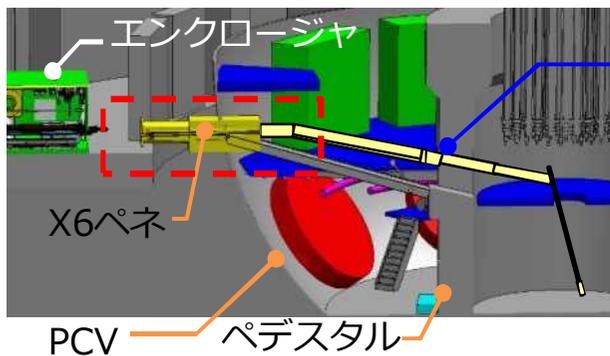
ロボットアーム

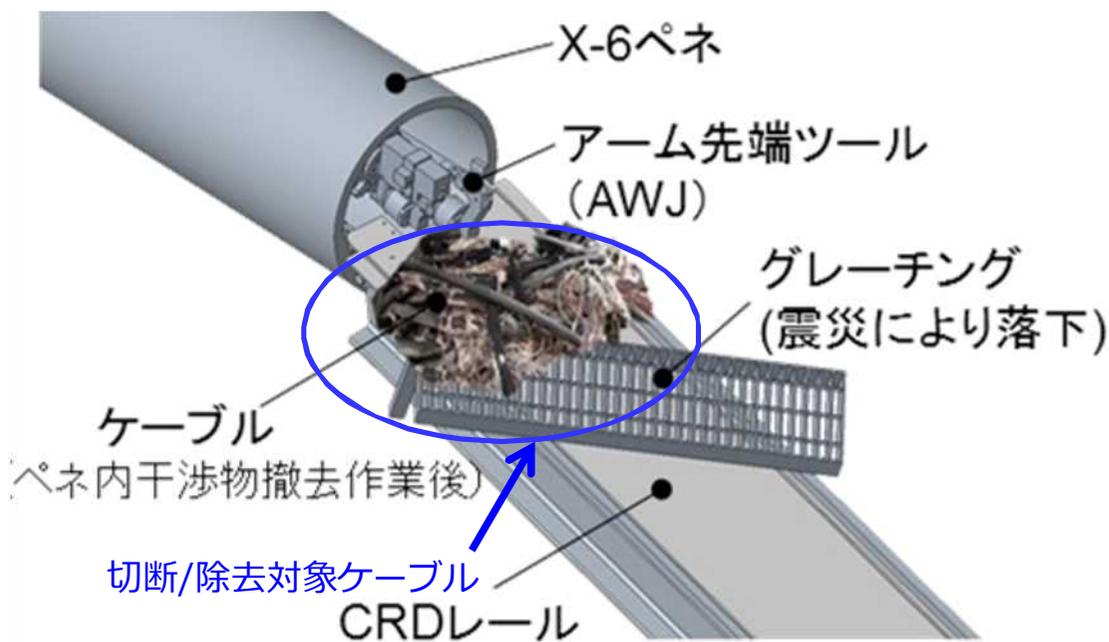
- ロボットアームの先端にAWJツールを搭載し、アームアクセス時に干渉するケーブル・CRDレール等の切断及び除去試験を実施、ケーブル切断/除去の見通しを確認。
- なお、今後の改善点として、切断対象(ケーブル、CRDレール等)の切断順序やAWJ噴射方向等の手順詳細化/見直しを楯葉にて確認していく予定

切断/除去対象イメージ

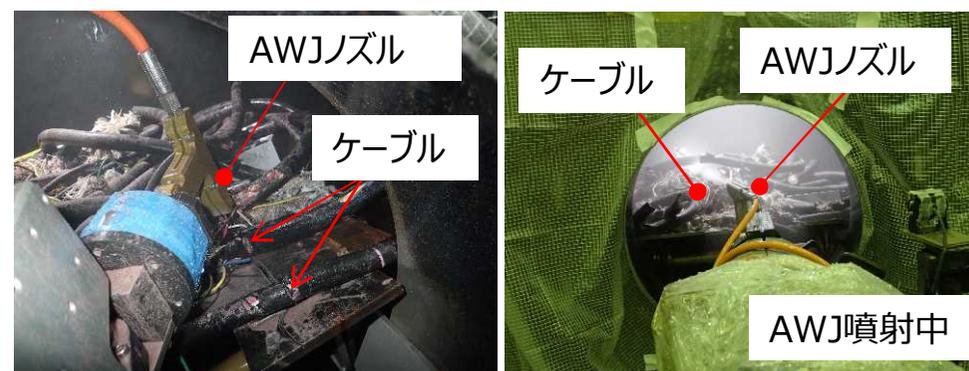
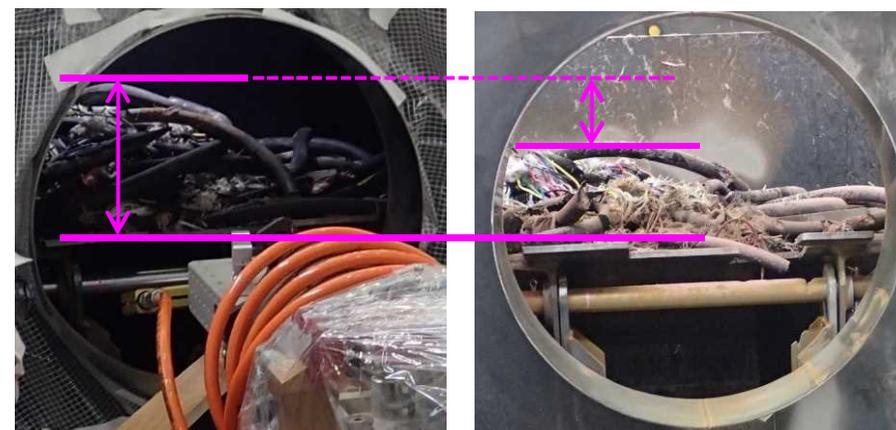
試験前

試験後

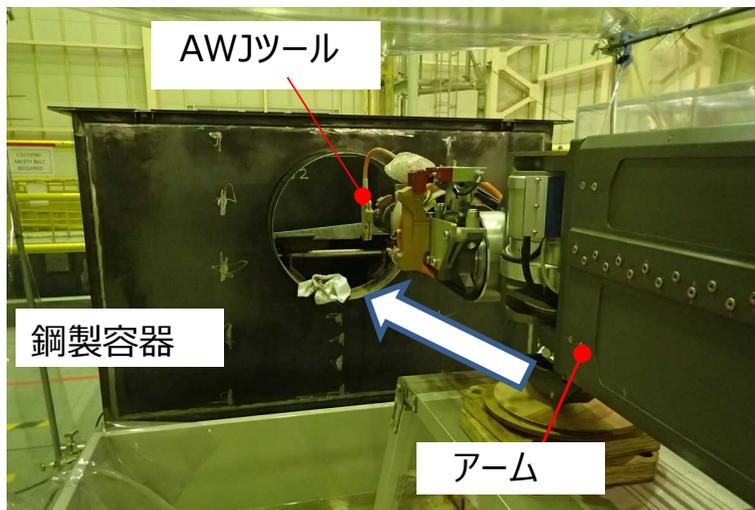
- ・アームアクセス時に干渉するCRDレールの切断試験を実施し、アーム通過領域の障害物撤去の見通しを確認。

試験装置外観

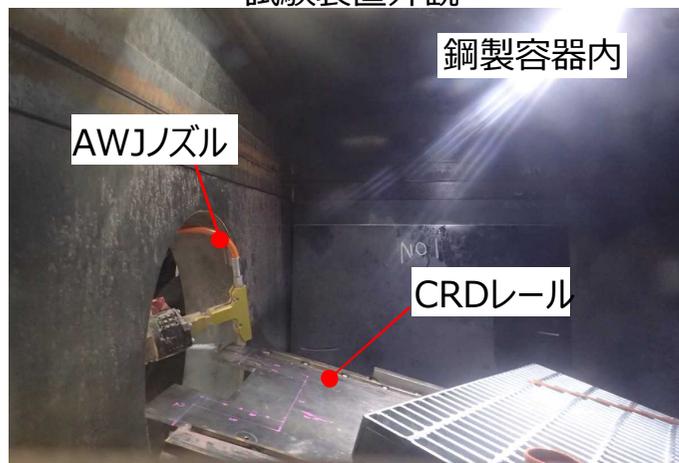
AWJ噴射前

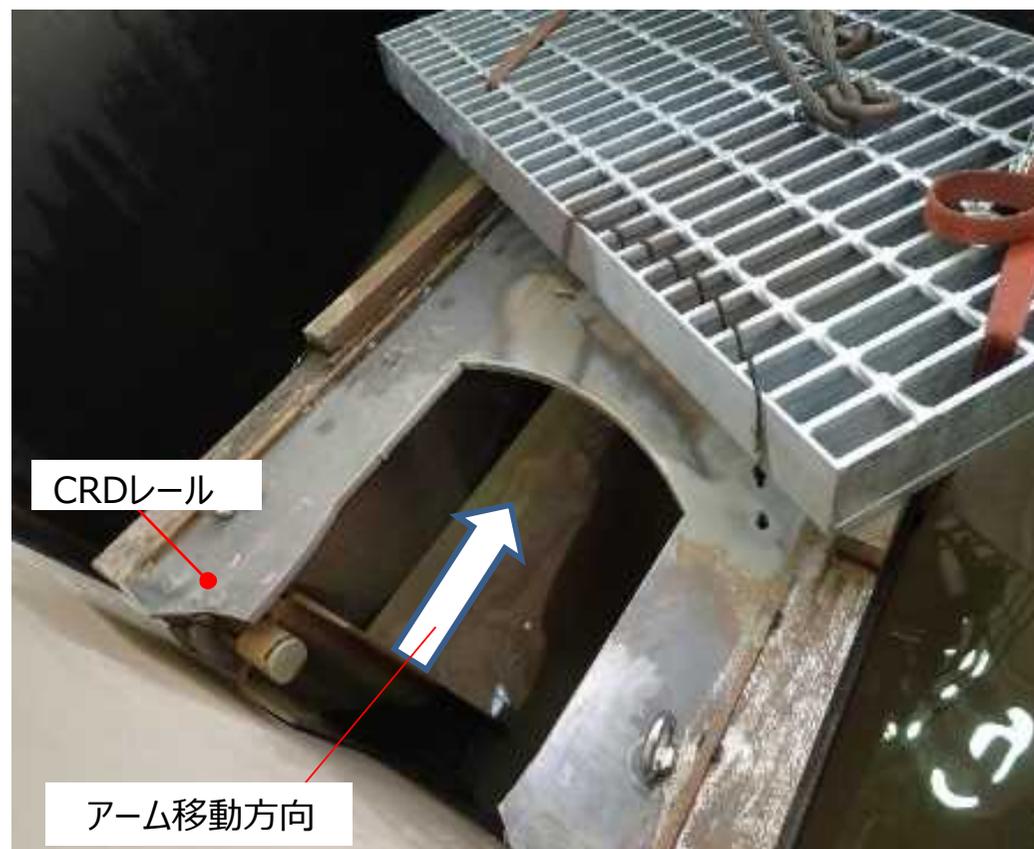
AWJ切断状況
(CRDレールとグレーチングを一部切断した状態)

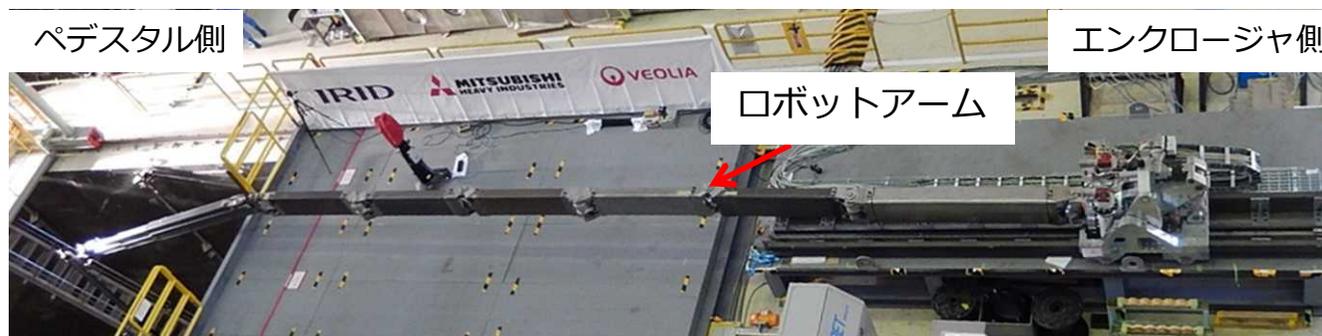
- ロボットアームを最大伸長などを行い、動作状況を確認し、たわみデータを取得。
- データはアーム運転システム (VRシステム) に反映し、楯葉モックアップを用いて検証予定。

アーム最大伸長時

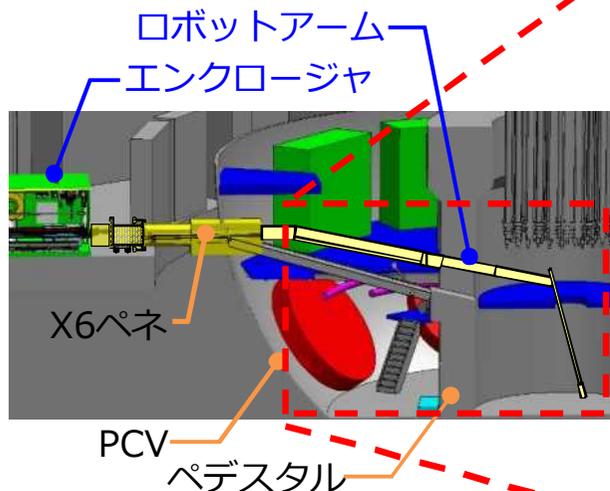
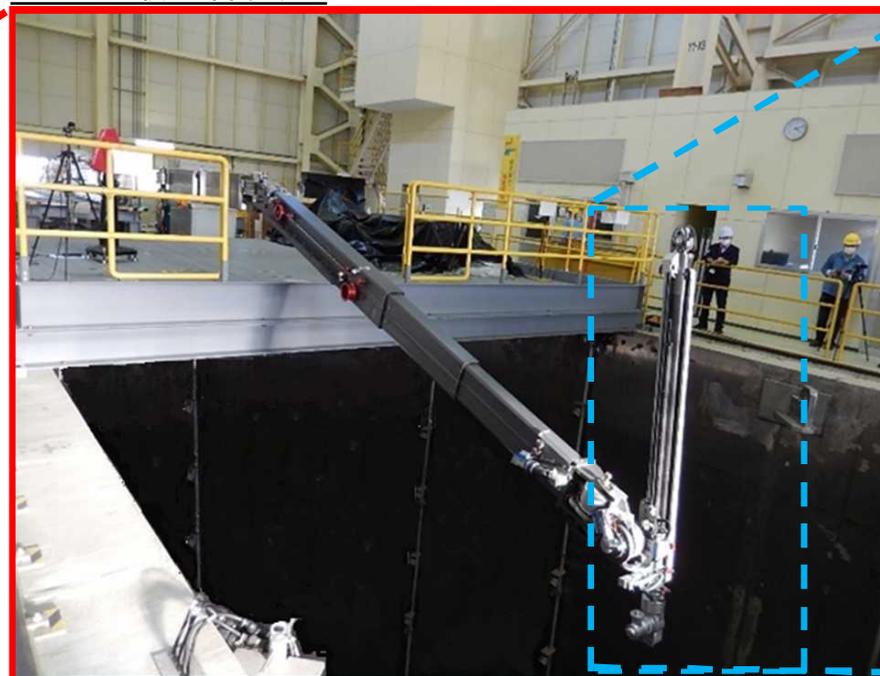
アーム先端部

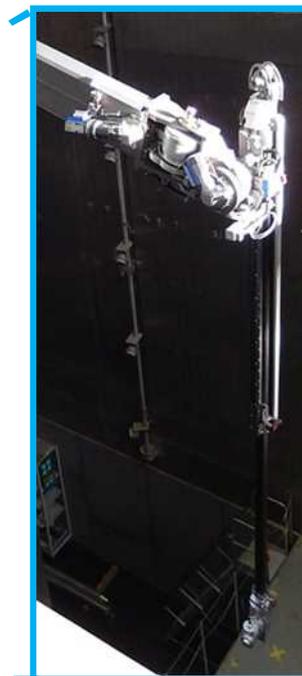
アーム先端部伸長時

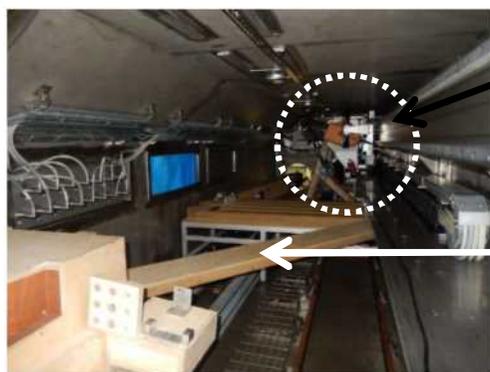
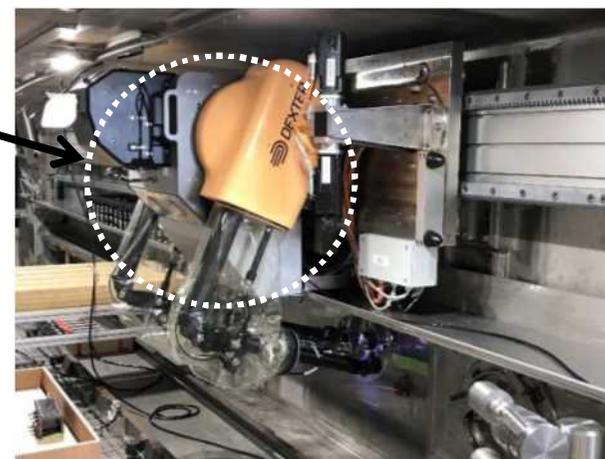
双腕マニピュレータ

模擬アーム

模擬アームと双腕マニピュレータ

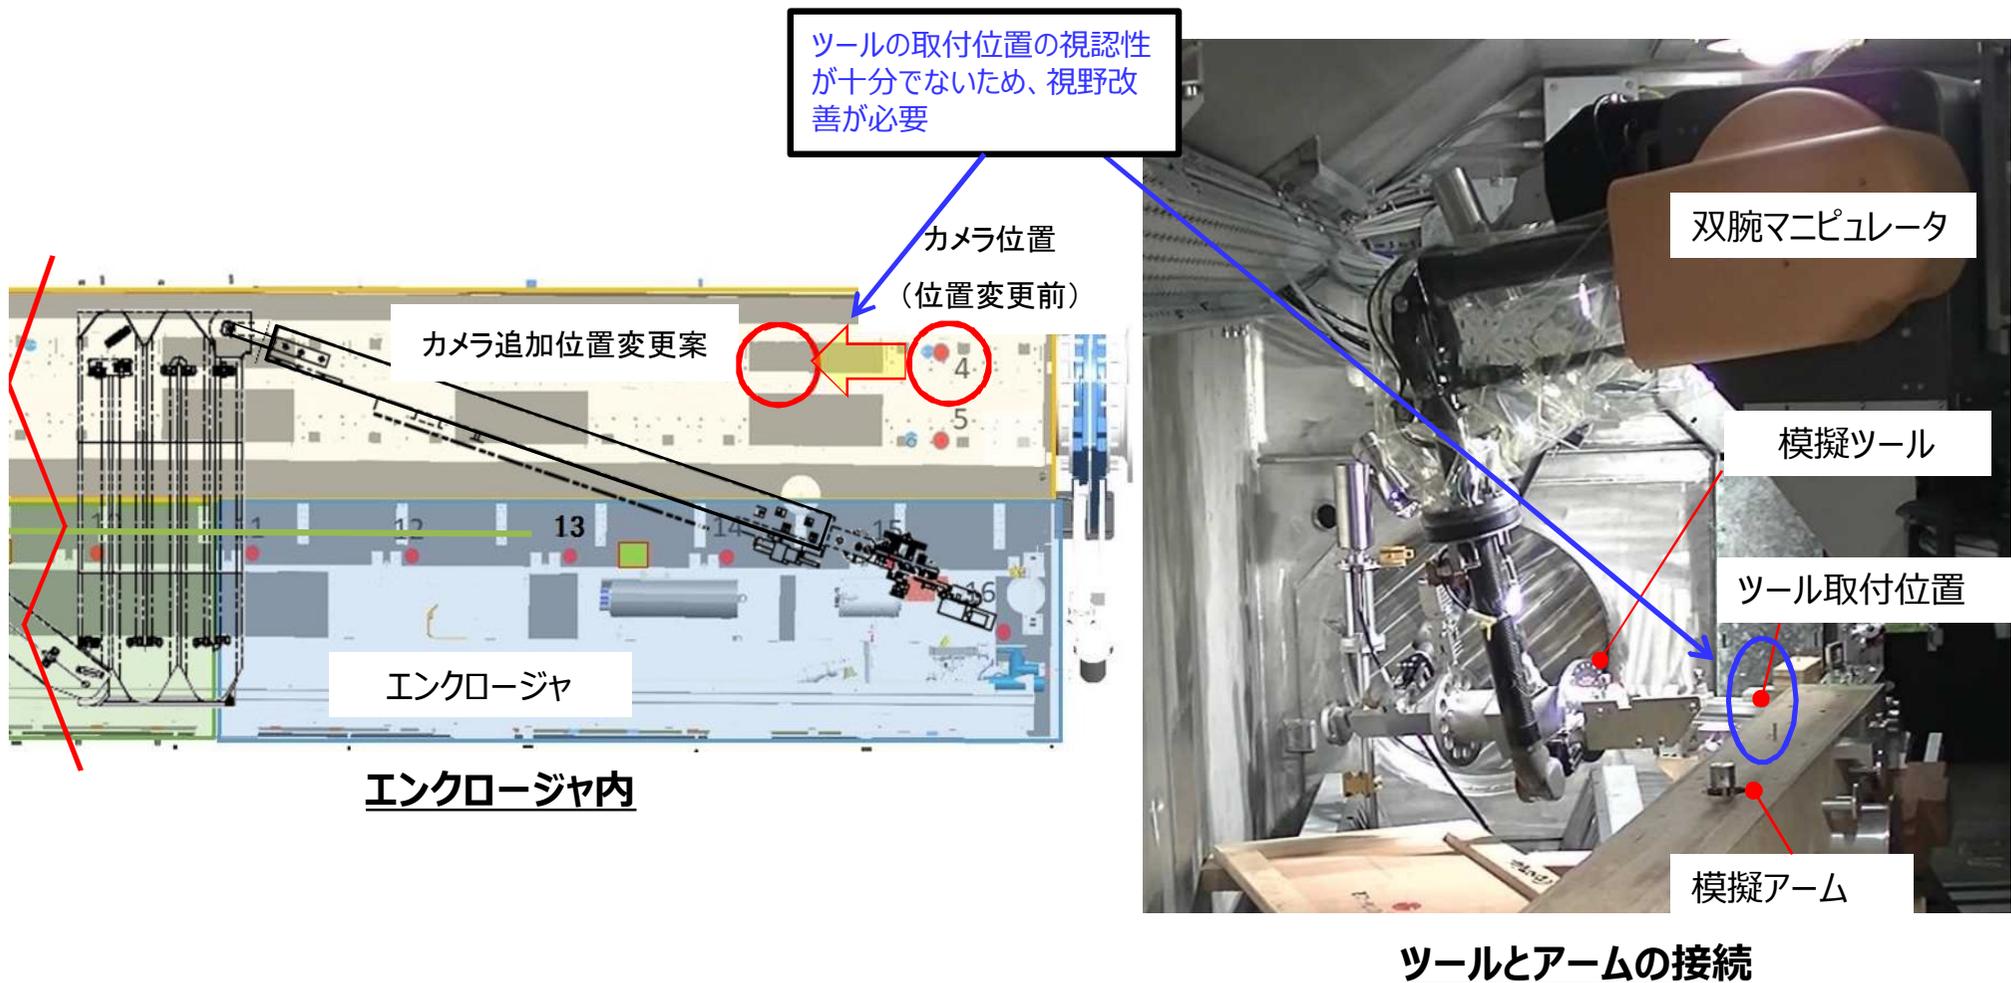
- 先端ツールとアームの接続作業の成立見通しを得た。
- なお、今後の改善点として
先端ツールの取付位置の視野改善の観点でカメラ取付位置を追加 を抽出
- 改善効果を楕葉にて確認していく予定

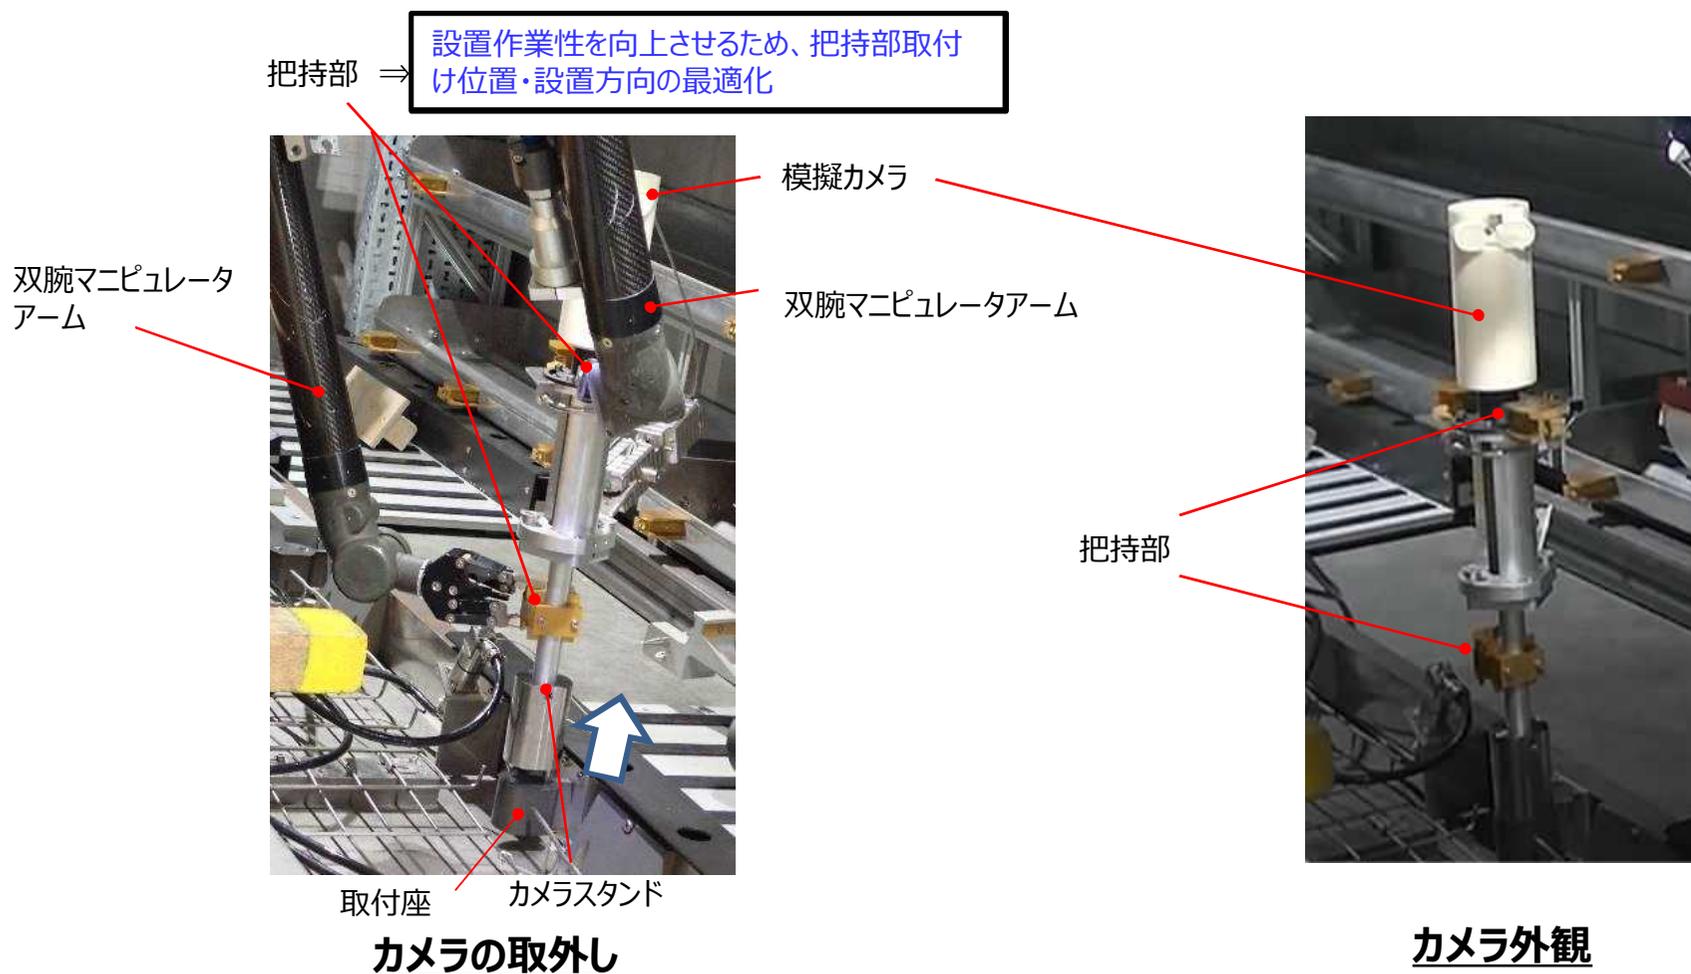
- ・エンクロージャ内カメラの取付位置変更作業の成立見通しを得た。
- ・なお、今後の改善点として
カメラ設置作業性改善の観点で、カメラ把持部取付け位置・設置方向を変更 を抽出
- ・改善効果を楯葉にて確認していく予定。

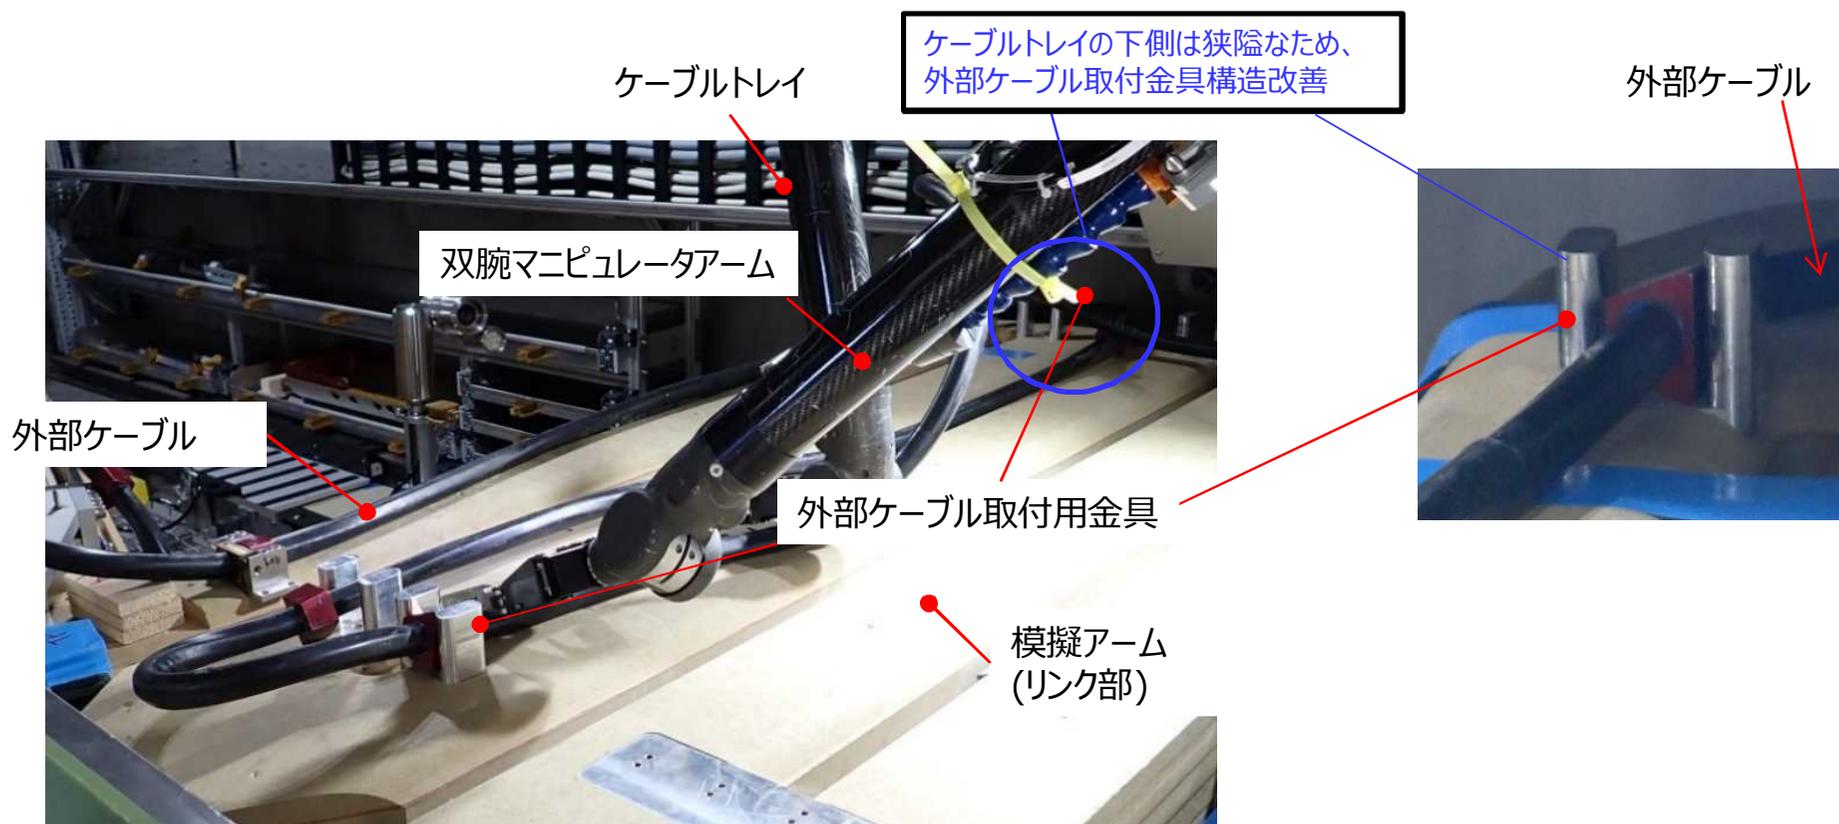
- ・アームへの外部ケーブルの取付/取外し作業の成立見通しを得た。
- ・なお、今後の改善点として
外部ケーブル取付/取外し作業性改善の観点で、ケーブル取付金具構造、取付位置を変更を抽出
- ・改善効果を楯葉にて確認していく予定。

模擬アームへの外部ケーブル取付/取外し

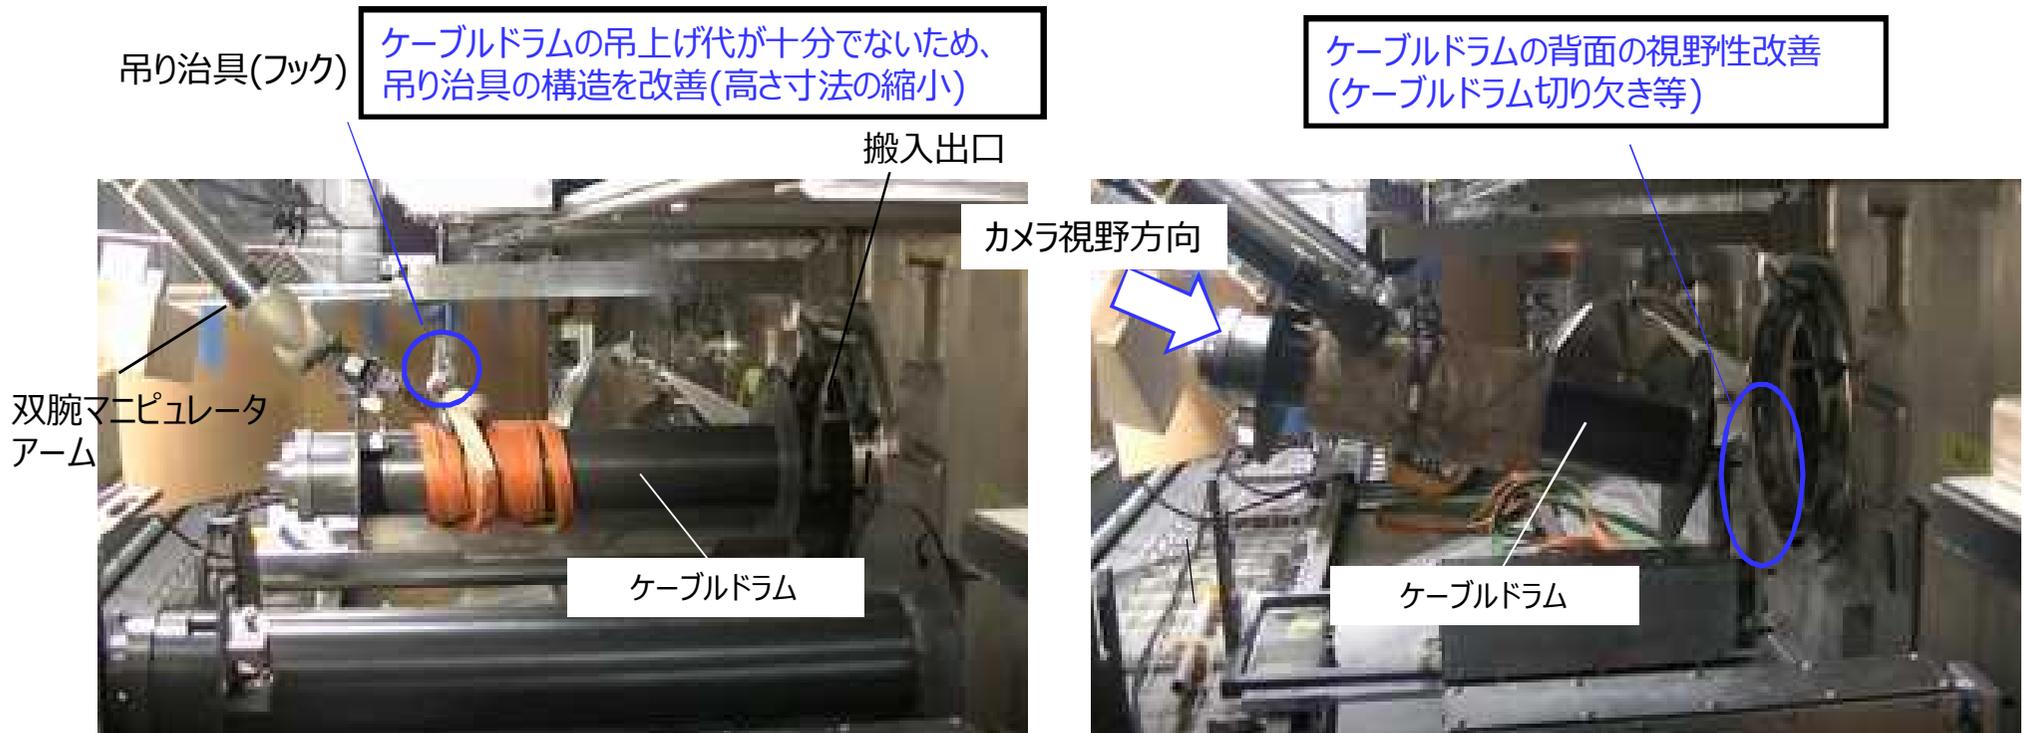
- ・ ケーブルドラム等物品のエンクロージャ内への搬入出作業の成立見通しを得た。
- ・ なお、今後の改善点として
ケーブルドラム搬入出作業性/視野改善の観点で、ケーブルドラム吊り治具/背面構造を変更を抽出
- ・ 改善効果を楯葉にて確認していく予定。

ケーブルドラム搬入作業

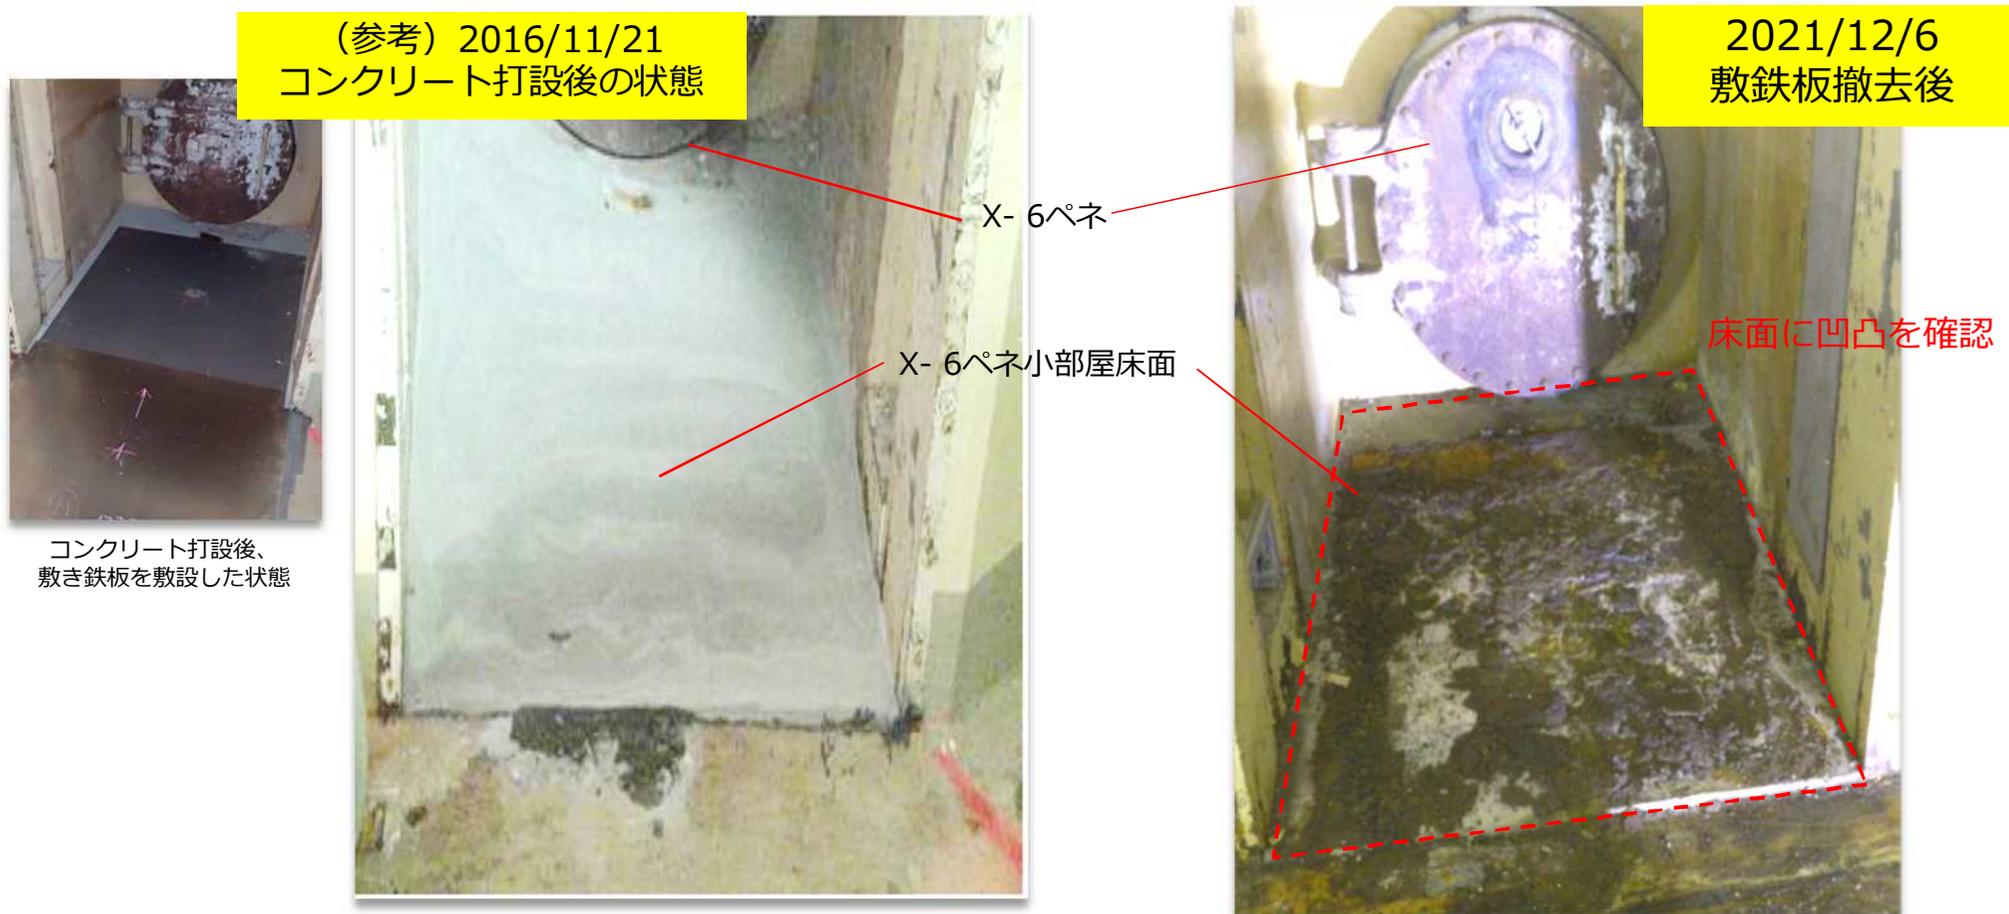
- ・ 隔離機構取り外し後、X-6ペネ配管部磨き作業に取り掛かるため、X-6ペネ小部屋内の敷き鉄板を撤去したところ、床面に凹凸があることを確認
- ・ X-6ペネ小部屋内に凹凸があることで、今後の隔離部屋設置他作業に影響があることから、床面の状況について確認・処理方法を検討中
- ・ なお、X-6ペネ配管部磨き作業については、床面凹凸の処理によって、配管部に汚れが付着する懸念があるため、床面凹凸処理後に実施する

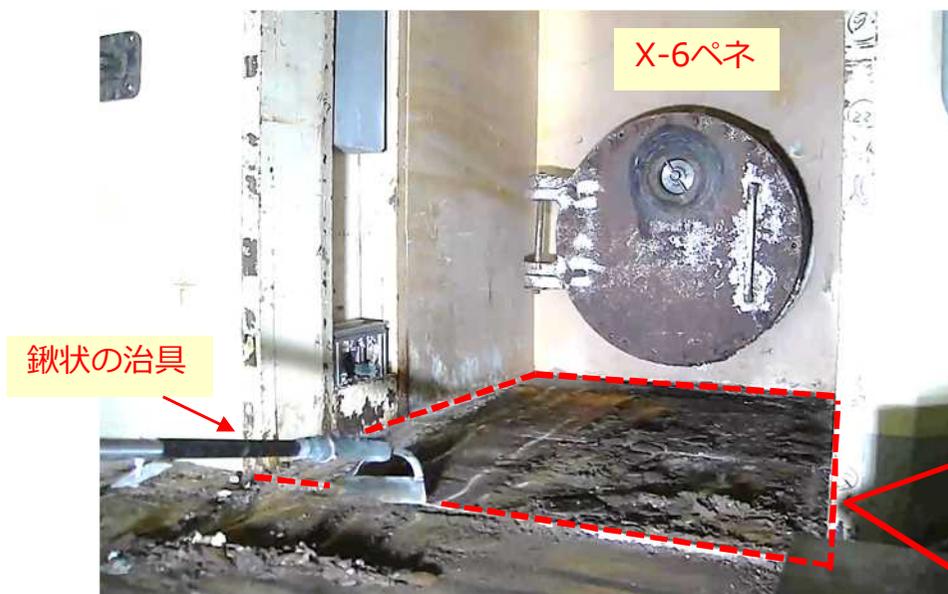
- ・床面凹凸について、鋏状の治具を使用し調査したところ、凹凸部分が剥離することを確認
- ・その後、床面3Dスキャンを実施したところ、凹凸が一部残っており、隔離部屋設置他作業に影響があることから、凹凸の除去を実施することとした。

鋏状治具での調査状況
凹凸の部分が剥がれることを確認

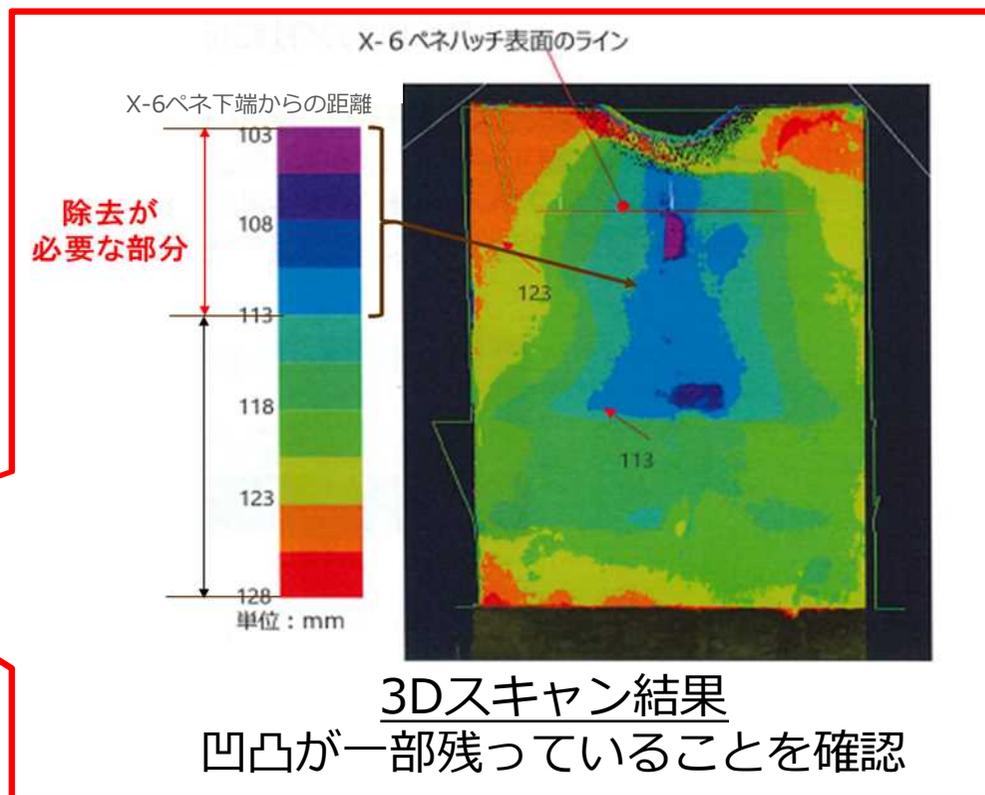
3Dスキャン結果
凹凸が一部残っていることを確認

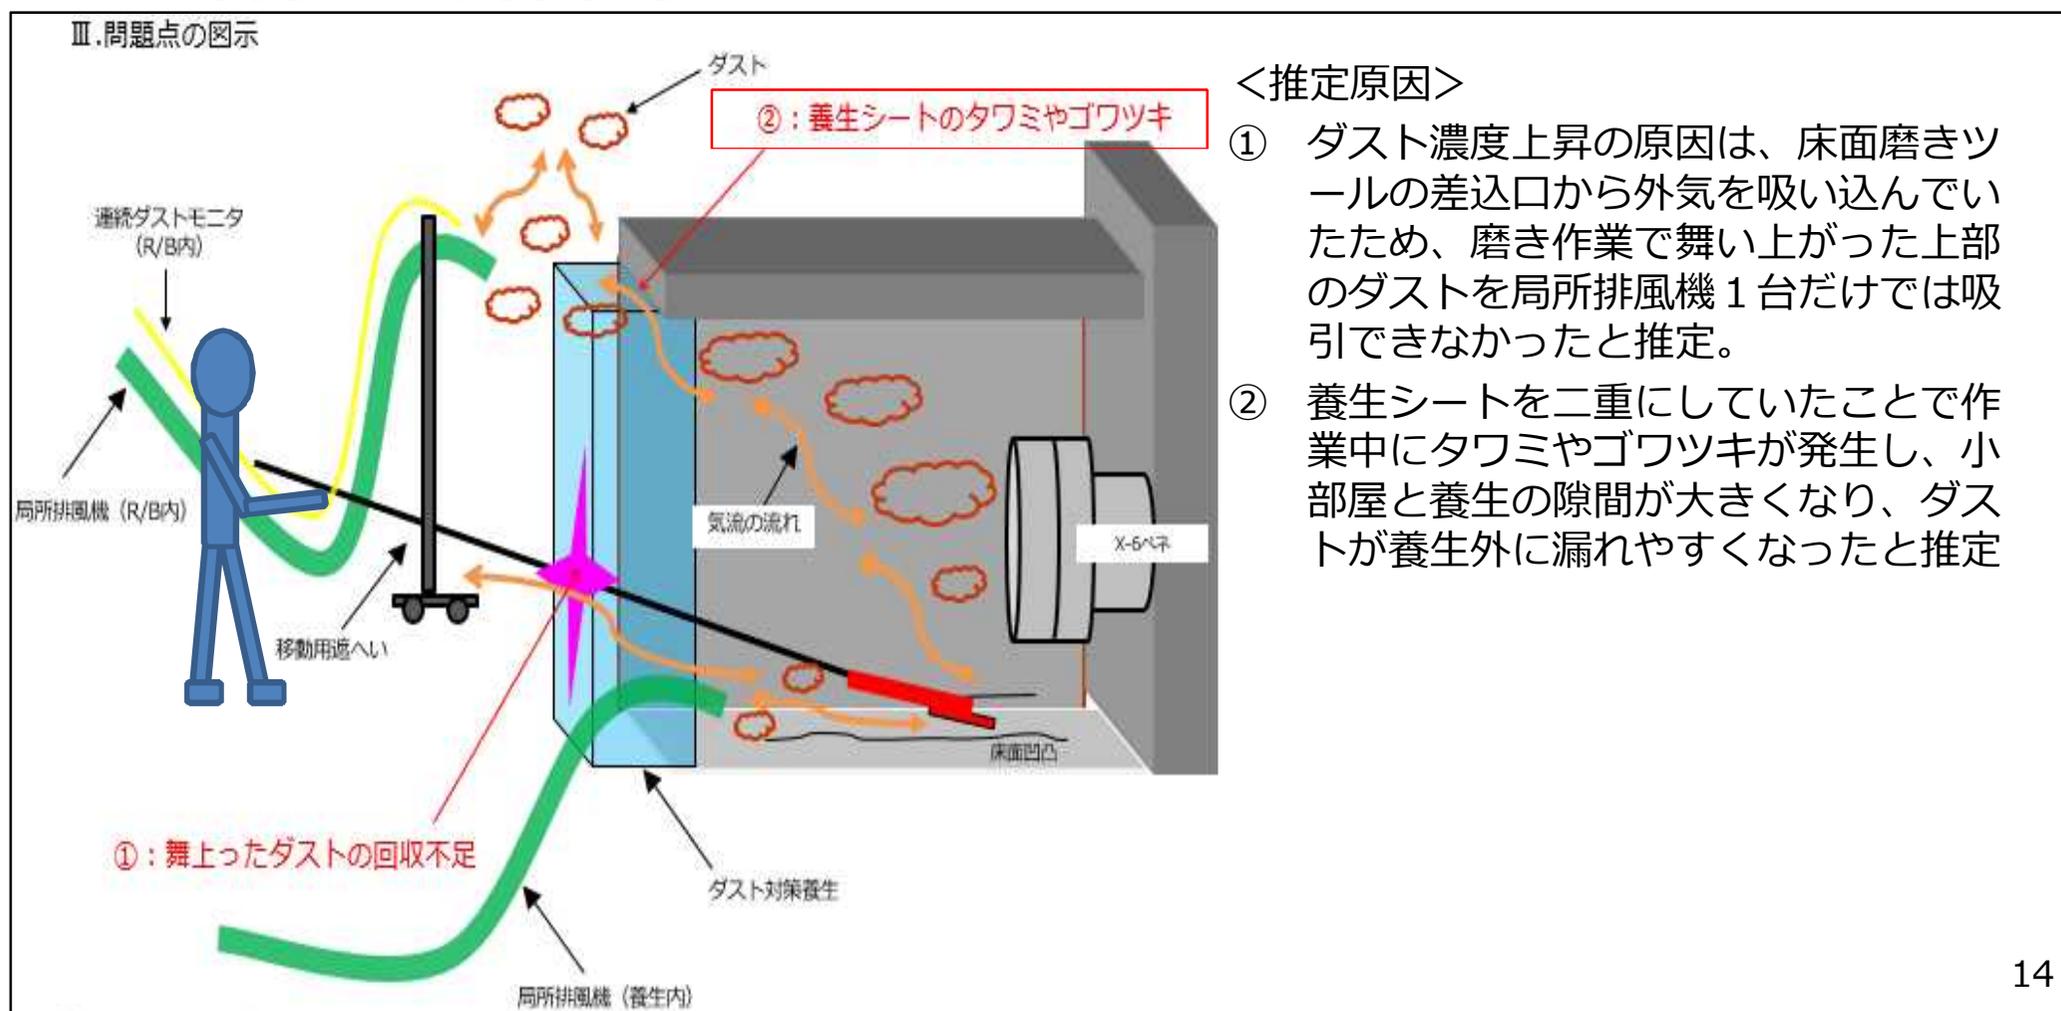
- ・ 1月7日、ダスト対策の養生を実施した上で床面凹凸除去作業を実施したところ、作業監視用のダストモニタ指示値の上昇傾向を確認したため作業を一時停止。その後、一時的に作業停止基準値までダスト濃度が上昇した。
- ・ なお、構内ダストモニタや敷地境界ダストモニタおよびモニタリングポストの指示値に有意な変化がないことを確認。また、作業中断時には可搬式ダストサンプラで作業エリアを測定し、問題ないダストレベルであることを確認している。

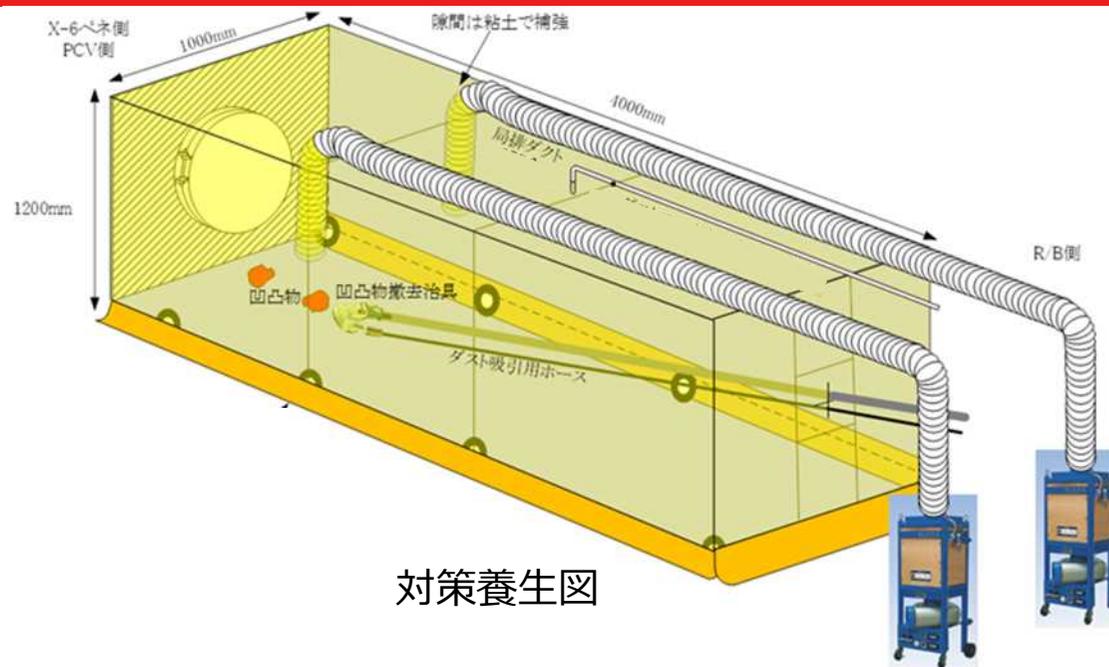
対策養生図

対策	内容	備考
①養生の見直し	<ul style="list-style-type: none"> 小部屋の中に押し込み、凹凸床面全体を覆う形状に変更 磨きツールの差込口を縮小 	<ul style="list-style-type: none"> ダスト閉じ込め機能強化
②局所排風機の追加	<ul style="list-style-type: none"> 1台→2台 	<ul style="list-style-type: none"> ダスト吸引を強化
③散水対策	<ul style="list-style-type: none"> 養生天井部に散水機能を追加（作業前に床面を濡らす） 	<ul style="list-style-type: none"> ダスト発生を抑制
④施工時間の短縮	<ul style="list-style-type: none"> 10秒施工（約20分/サイクルでダスト監視） 	<ul style="list-style-type: none"> ダスト発生量を制限
⑤ダスト監視強化	<ul style="list-style-type: none"> 施工直後の養生内ダスト状況の監視 養生外ダスト漏洩の早期検出（養生外ペネ近傍） 養生外の作業環境確認（作業者近傍） 	<ul style="list-style-type: none"> ダスト監視強化 床面凹凸除去作業における次ステップ実施判断

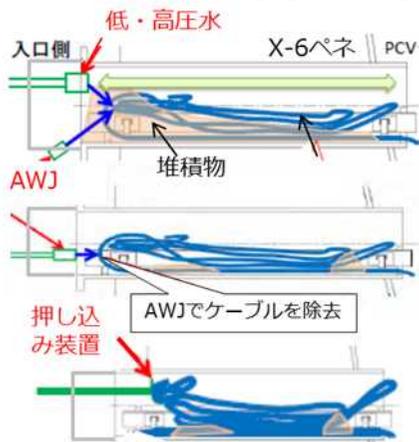
X-6ペネ内部にある堆積物・ケーブル類を除去する

- 【低・高圧水】で堆積物の押し込み
- 【AWJ】でケーブル除去
- 【押し込み装置】でケーブルを押し込み

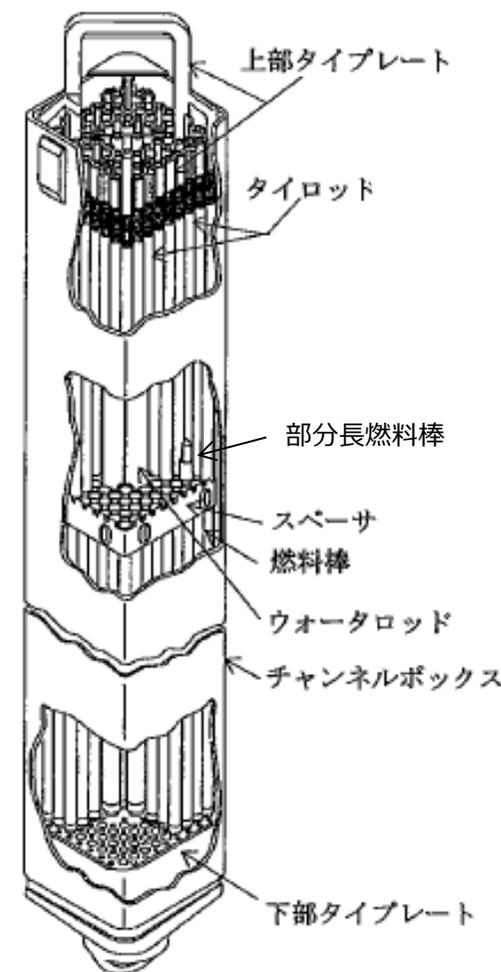
燃料集合体（9×9燃料A型）概要図

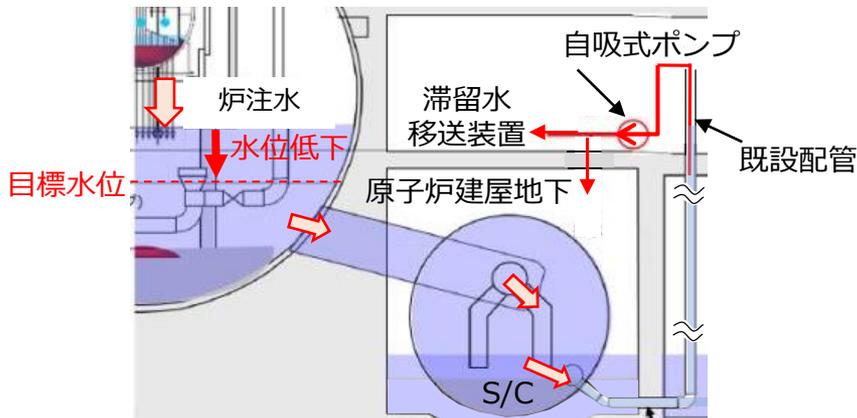
既設配管を用いたS/C内包水の取水イメージ
