1号機原子炉建屋オペフロダストモニタ(B)サンプリング配管修理に伴う 一時停止について

東京電力ホールディングス株式会社

2号機 PCV内部調査・試験的取り出し作業のうち
試験的取り出し装置の試験状況,
PCV貫通孔付近の凹凸除去作業状況について

3号機から取り出した新燃料の 共用プールでの外観点検の結果について

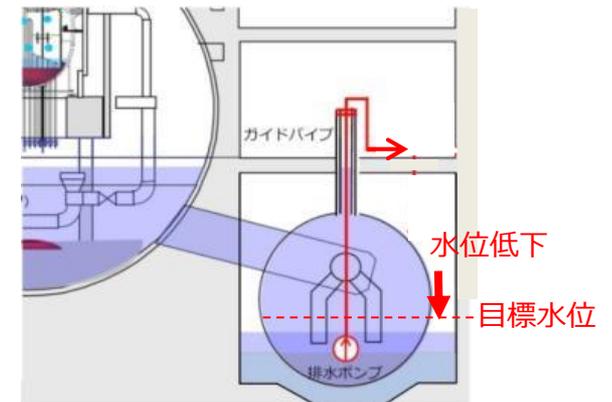
ガイドパイプによるPCV(S/C)からの取水イメージ

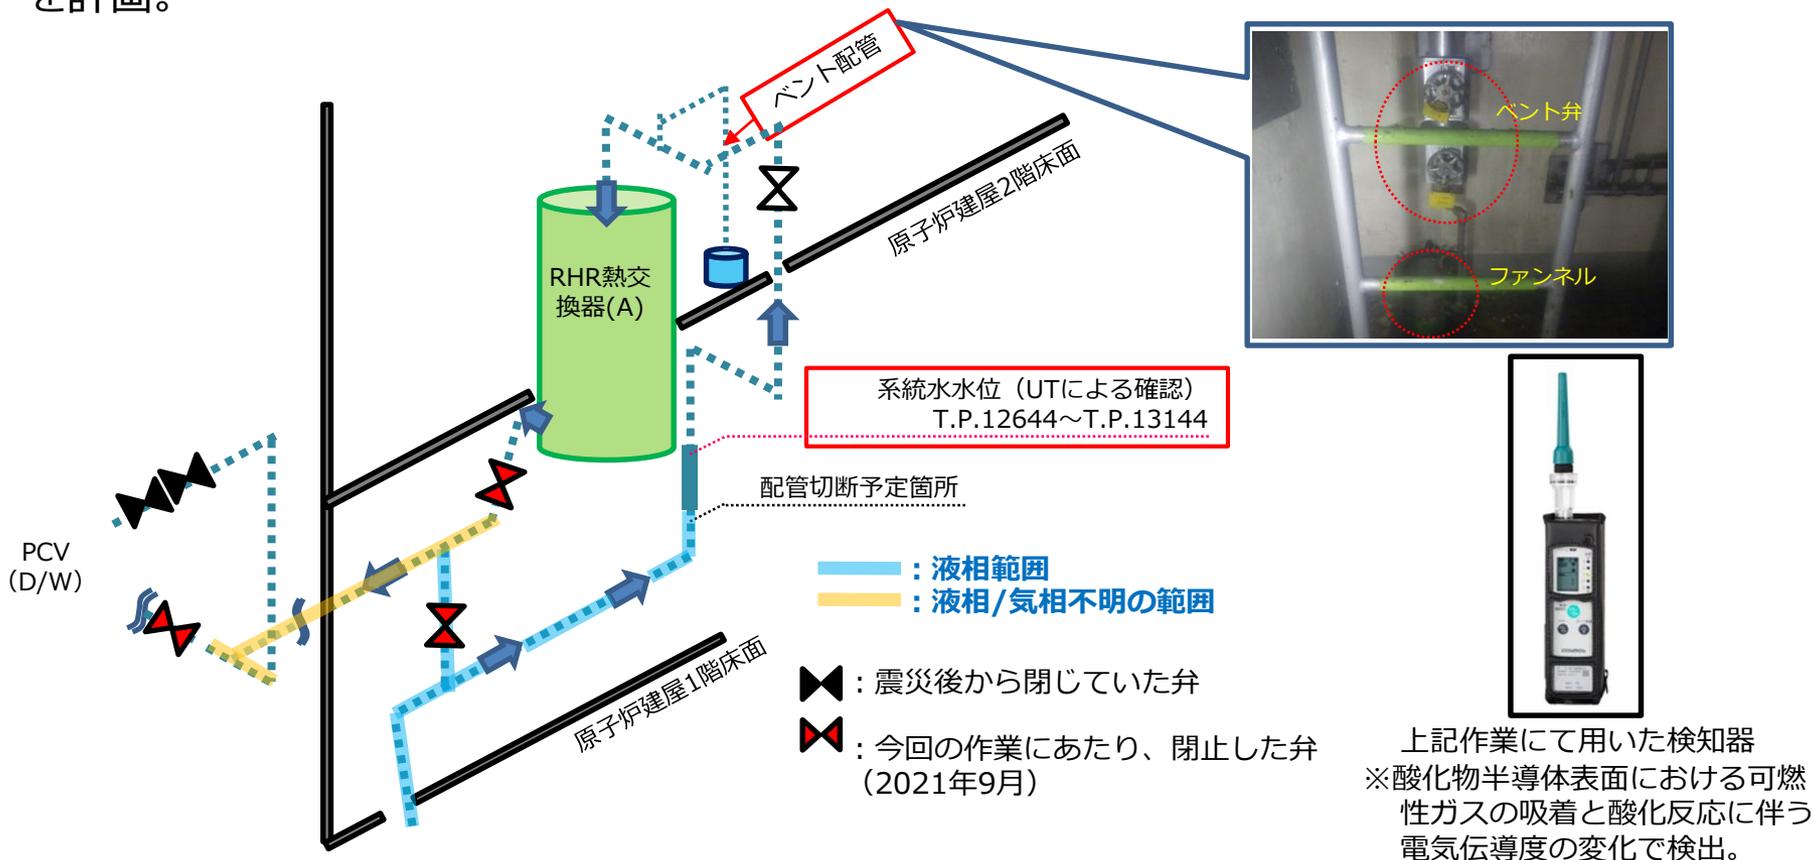
- 既設配管に取水点を構築するための準備作業として、残留熱除去系（以下、「RHR」という。）熱交換器(A)廻りのベント弁の開操作を実施したところ、接続ファンネル出口にて可燃性ガスを検出[※]。また、ガスを採取・分析した結果、事故由来の長半減期核種であるKr-85を検出。
- PCVとの連通が想定される弁は事前に閉止していることから、現在、PCVからのガスの供給はないと想定。
- RHR熱交換器(A)ドレン弁から窒素を封入し、RHR配管ベント弁から配管内ガスを排出することを計画。

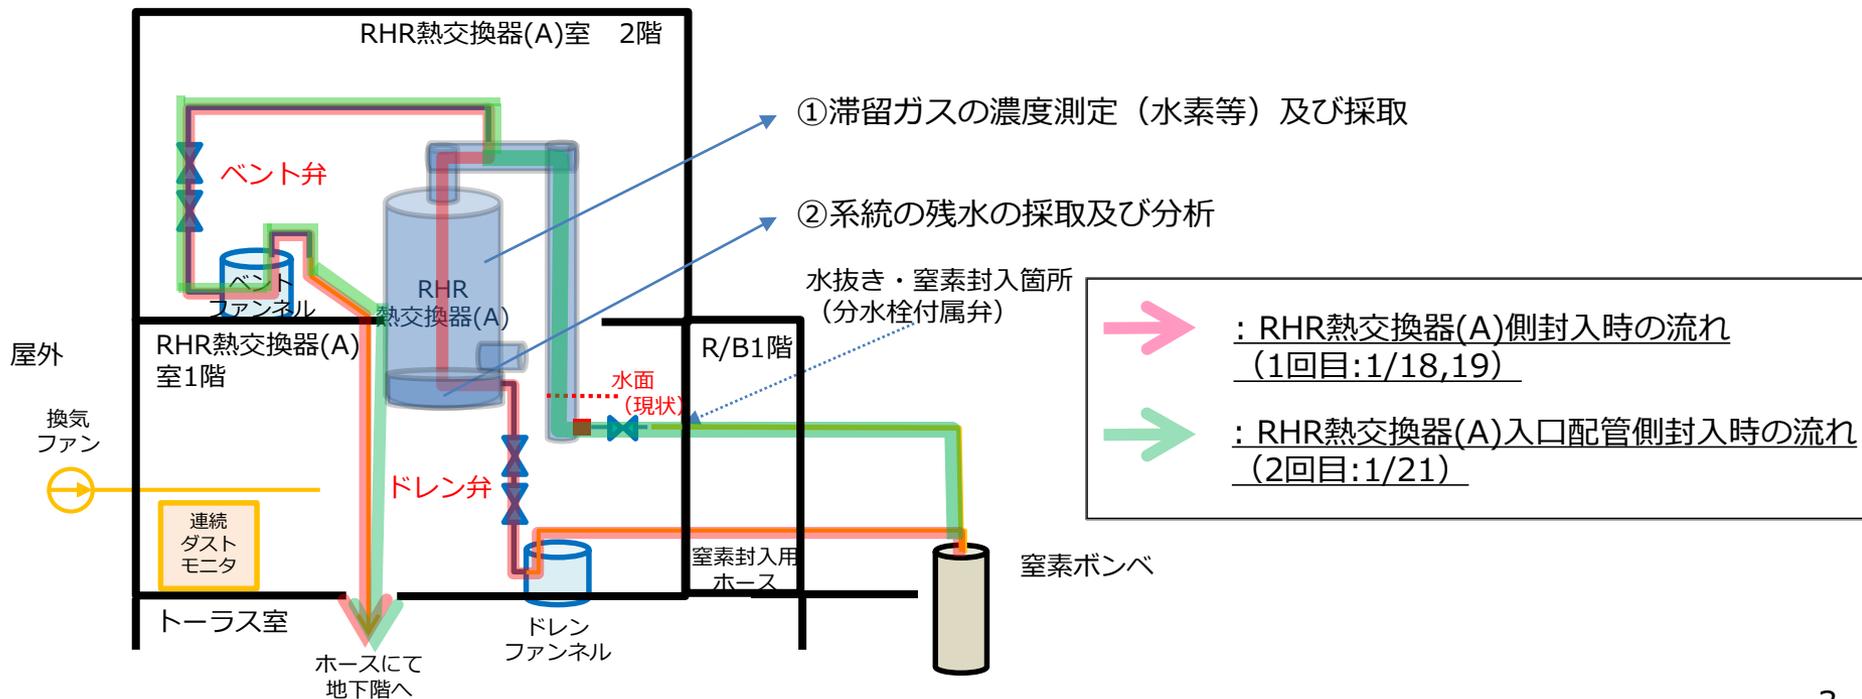
- パーズ作業前に、①滞留ガスの濃度測定（水素等）、採取及び②系統の残水の採取、分析を実施（結果を次頁以降に記載）。
- RHR熱交換器(A)側および入口配管側の滞留ガスのパーズ作業（窒素封入）を環境等への影響を考慮し、3日に亘り実施。排出される滞留ガスの濃度が低下したことを確認。（水素：約20%→0%、硫化水素：約20ppm→0ppm）。
- 作業中のガス等の測定、分析を行い、環境等への影響がないことを確認。
 - 排気先の地下階および1階（RHR熱交換器(A)室）のガスを測定、分析し、酸素濃度に異常が無く、水素濃度が0%であること、およびKr-85濃度が検出限界値未満（5.0Bq/cm³未満）であることを確認。
 - 連続ダストモニタにより、ダスト濃度に変化がないことを確認。

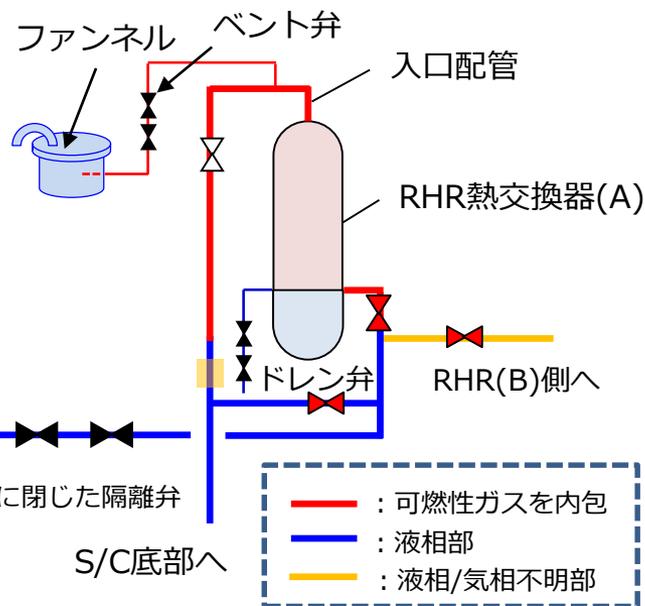
- 水素濃度
約20%（ファンネルにて測定）
- 硫化水素濃度
約20ppm（ファンネルにて測定）
- 酸素濃度
0%（ファンネルにて測定）

RHR配管の系統概略イメージ

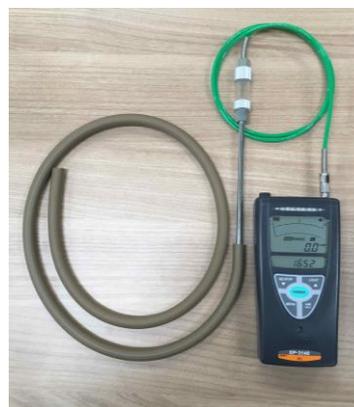
高濃度ガス検知器
（水素）

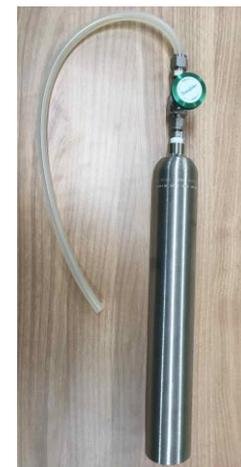
金属製試料
採取容器

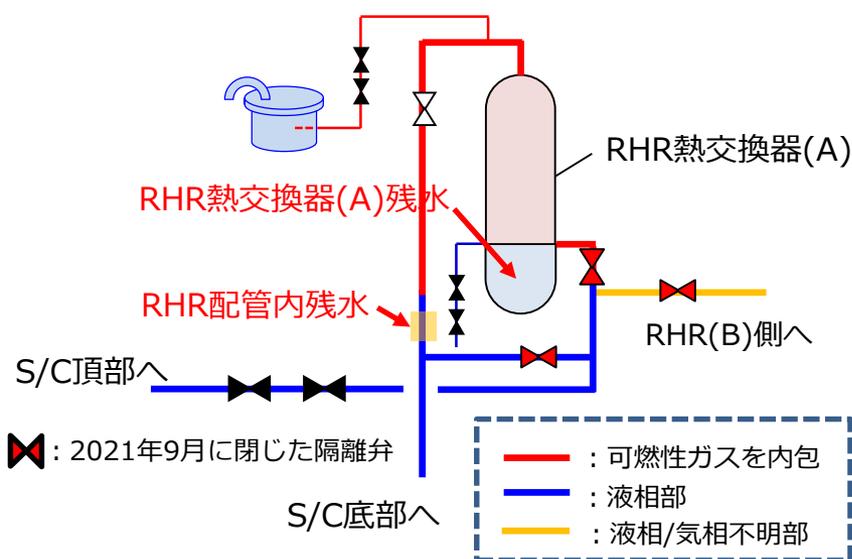
RHR配管の系統概略イメージ

分析項目	分析結果	分析項目	分析結果
Cs-134	1.87E+04 Bq/L	pH	6.1
Cs-137	5.23E+05 Bq/L	塩素	1.90E+04 mg/L
Co-60	1.37E+03 Bq/L	カルシウム	3.70E+02 mg/L
H-3	3.41E+06 Bq/L	マグネシウム	1.10E+03 mg/L
全β放射能	5.20E+05 Bq/L	ナトリウム	9.70E+03 mg/L
全α放射能	<3.36E+00 Bq/L	SS (浮遊物質)	4.8E+01 mg/L

分析項目	分析結果	分析項目	分析結果
Cs-134	9.59E+04 Bq/L	pH	9.4
Cs-137	2.90E+06 Bq/L	塩素	5.00E+03 mg/L
Co-60	<5.99E+02 Bq/L	カルシウム	8.40E+01 mg/L
H-3	9.80E+04 Bq/L	マグネシウム	3.10E+02 mg/L
全β放射能	2.98E+06 Bq/L	ナトリウム	2.80E+03 mg/L
全α放射能	<2.66E+00 Bq/L	SS (浮遊物質)	4.3E+00 mg/L

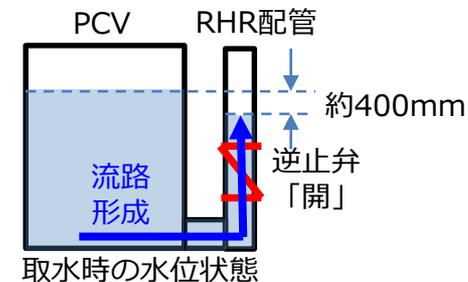
- RHR配管内には逆止弁があるため、取水することで生じるPCV側との水頭圧差により、逆止弁を開放して流路を形成させることが必要（逆止弁動作に必要な水頭差は約400mm）。
- RHR配管切断及び取水ホース（水位計含む）等の設置が完了したことから、今後は逆止弁の動作確認を実施。
（仮設ポンプによる配管内の水抜き後、水位が回復することを確認）

**RHR配管内の逆止弁を開いて
PCVからの流路を形成するイメージ**
