ALPS処理水希釈放出設備及び関連施設の新設について（案）

東京電力ホールディングス株式会社

1.1 ALPS処理水希釈放出設備の全体概要

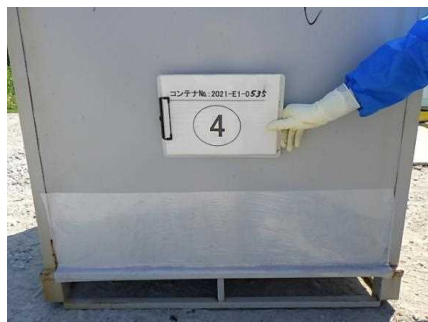
コンテナの外観目視点検により、著しい腐食、へこみが確認されたものについては補修を実施

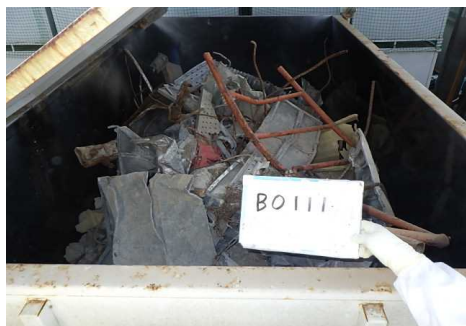
内容物が把握できていないコンテナについて内容物確認を実施
また確認に際して容器内に水が確認された場合は水抜きを実施
(約1割のコンテナで水を確認 (399/3853))

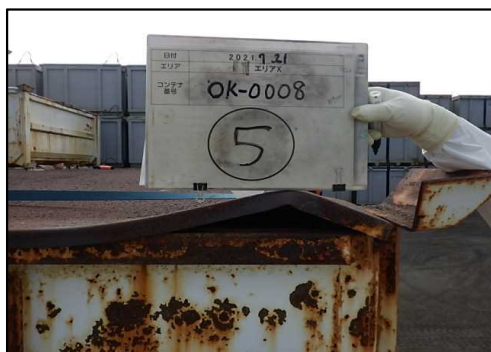
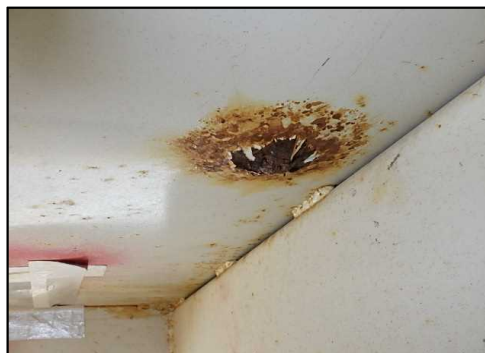
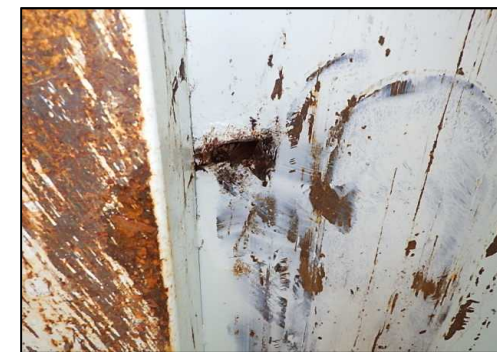
- 開口部や著しい破損があるため、補修を要したコンテナ646基のうち、645基は2017年12月以前に発生
- 残り1基は2019年度に発生したもののだが、破損箇所はコンテナ底部であり、その破損状況から、瓦礫類をコンテナに収納する際に破損したものと推定している
- 2017年12月以前に発生し、補修を要したコンテナについても、容器の歪みがあるものや、側面、底部に破損が見られるものがあり、瓦礫収納時にコンテナを損傷させた影響があった可能性がある
- 現在、コンテナに破損がないことを外観確認した上で受け入れているが、底部の確認は実施していない。今後は、底部についても損傷がないことを確認する運用に見直す

底部破損

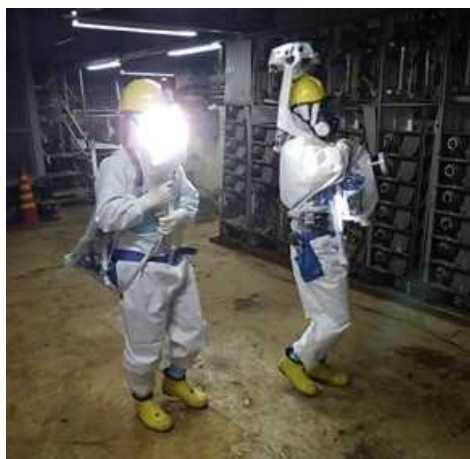
- 概ね計画通りのルートでアクセス可能であることが確認できた。
- 一部箇所で塗装の剥がれやひび割れが確認されたが、耐震性能の低下につながるような損傷、経年劣化の兆候（表面コンクリートの剥落や錆汁等）は確認されなかった。
- シェル壁、プール下部耐震壁について、定点確認していく候補箇所を選定できた
- ウェアラブル型3Dスキャン装置により、点群データを取得。
- 通路幅や高さ等の寸法を把握でき、無人化検討に非常に有効であることがわかった。

ウェアラブル型3Dスキャン装置
（4号機におけるモックアップの様子）

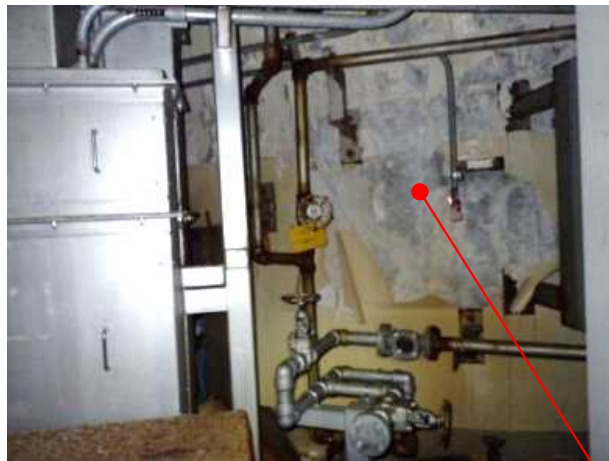
- シェル壁北西面に塗装の剥がれが見られるが，耐震性に影響する損傷や経年劣化の兆候は確認されなかった。西面周辺は障害物が多く3Dデータの取得は難しい。

写真b：シェル壁北西面
