### 水処理設備の運転状況, 運転計画

2022年2月18日 東京電力ホールディングス株式会社

# 【津波対策】陸側遮水壁ブライン配管用電動弁設置現地動作試験について(Rev1)

2022年2月18日

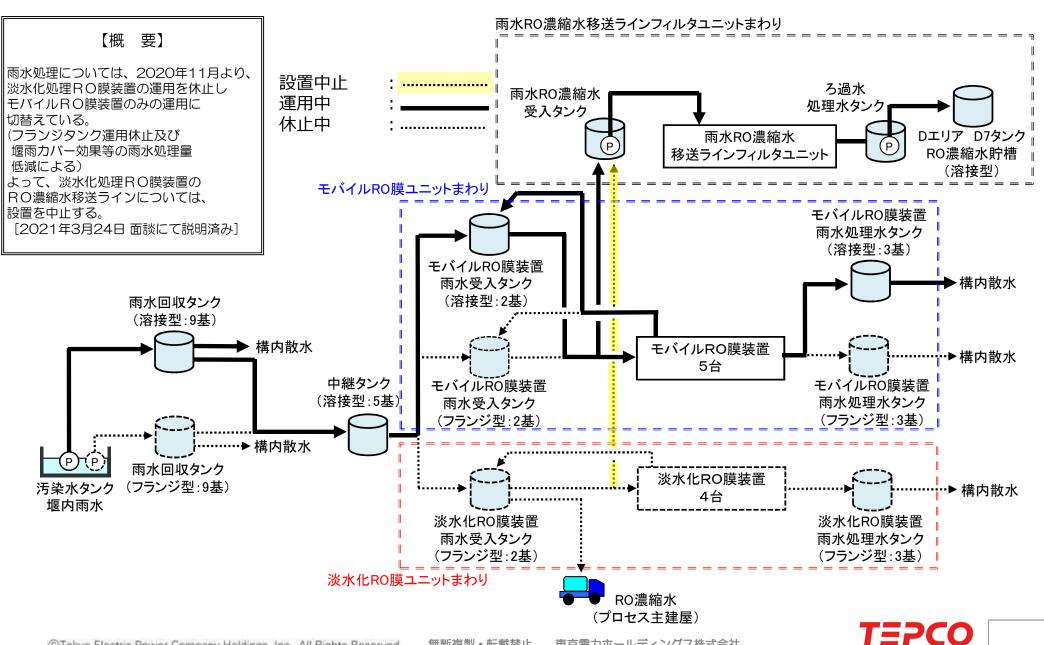
# 〈参考〉雨水R〇濃縮水移送ラインの設置中止について

※1 淡水化処理RO膜装置雨水受入タンクから雨水RO濃縮水受入タンクまでの雨水RO濃縮水移送ラインについては、配管布設距離が非常に長く、新設タンクエリア設置等の多くの工事と干渉するので、設置時期が2020年度中となる。また、先行運用範囲外のモバイルRO膜装置雨水受入タンクから雨水RO濃縮水受入タンクまでの雨水RO濃縮水移送ラインの設置時期は、2018年度に設置完了している。

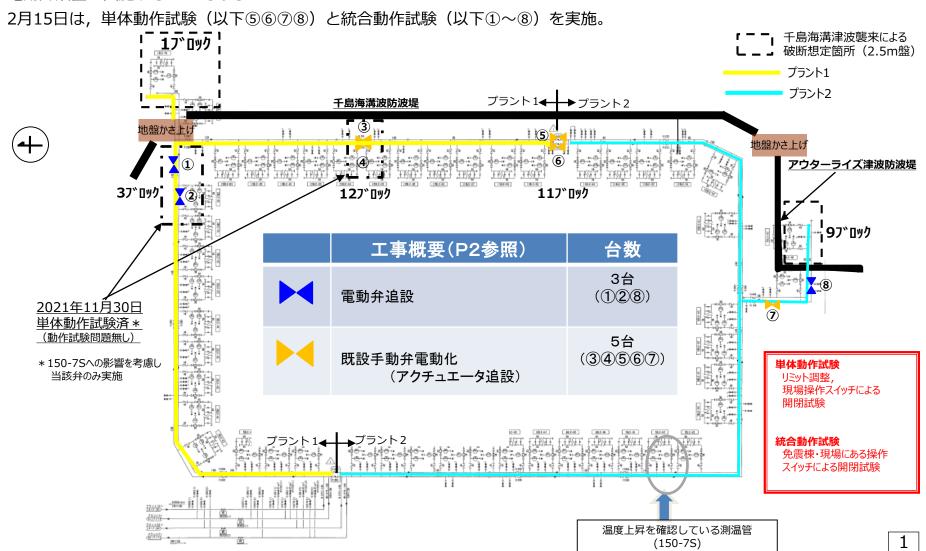
→ 千島海溝津波(想定高さT.P.10.3m)襲来を想定し千島海溝津波防潮堤(T.P.11.0m 2020年9月完成)が設置されたが, 以下の通り津波対策がされていない2.5mに設置されている1・9ブロックのブライン配管損傷・ブライン漏えい事象を想定し, 電動弁設置を実施するものである。

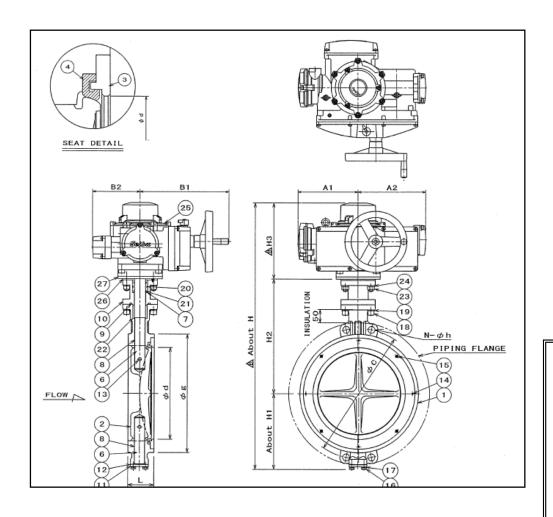
▶ 追設する電動弁・アクチュエータの仕様について以下に示す。

アクチュエータ イメージ図

電動弁・・・・・・(株)OKM\* アクチュエータ・・・西部電気(株)

電動弁・・・・・バタフライ弁

アクチュエータ・・・回転小型ロータリーバルブ用

電動弁・アクチュエータとも防水構造

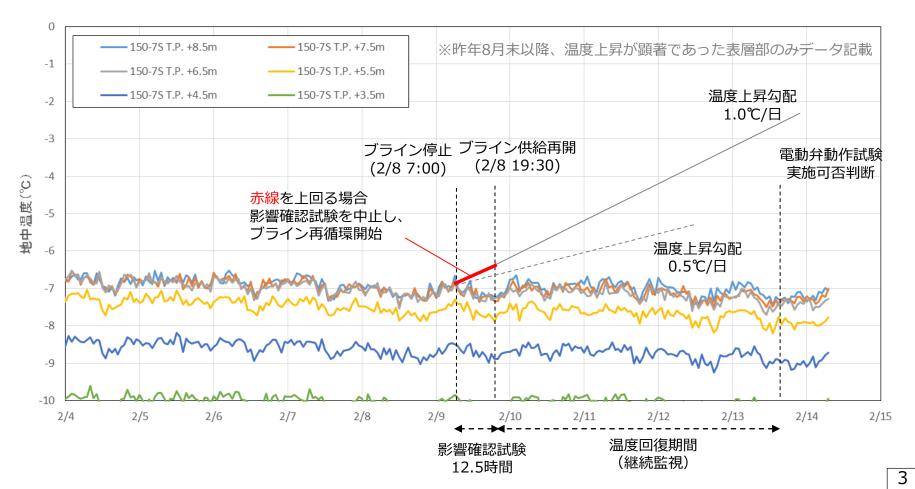
### 3. 影響確認試験・温度回復期間における測温管150-7Sの温度変化

- ブライン再供給後においても、測温管150-7Sの全深度にて地中温度に上昇傾向等は確認されない。
- 2月13日 20:00時点において、測温管150-7Sの温度はブライン停止時と同等。
- ・電動弁動作試験(ブライン停止時間)が12.5時間であれば実施可能と判断(測温管150-7Sの温度は維持 出来ることを確認)。

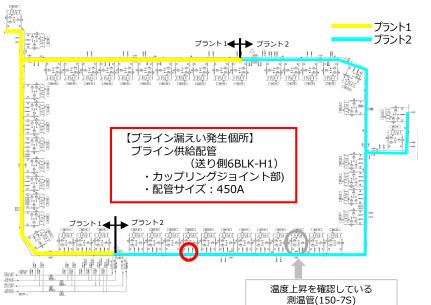
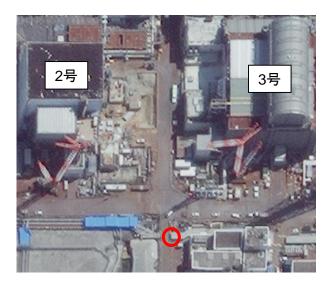
▶ 千島海溝津波襲来時の陸側遮水壁のブライン漏えいリスク低減を目的とした現地動作試験を実施する為, 2月15日ブライン供給ポンプを停止したところブラインタンクの液位低下を確認し現場確認を実施した 結果以下箇所からの漏えいを確認した。

カップリングジョイント部(真上)

カップリングジョイント部(真下)

左記赤点線部がカップリングジョイント部\* を示す。

\*保温板金が取り付いた状態

現在漏えい箇所調査・対応を実施しているところであり、現地動作試験は中止しております。

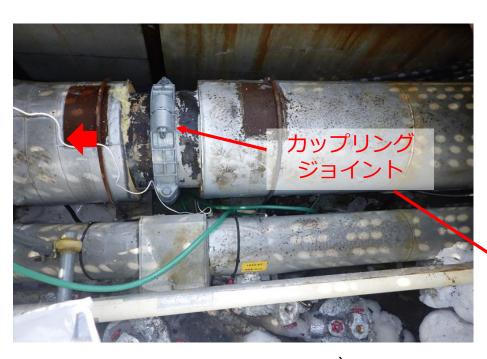
漏えい箇所(保温取り外し後)

【調査方法】漏えい箇所の保温材・カップリングジョイントを取り外し、配管の連結状況の 調査を実施しました。

【調査結果】配管接合部のゴムリングのずれが確認されました。

【復旧方法】当該ゴムリングを取り換えた上で、カップリングジョイントで配管を連結し ブラインの供給を再開していきます。

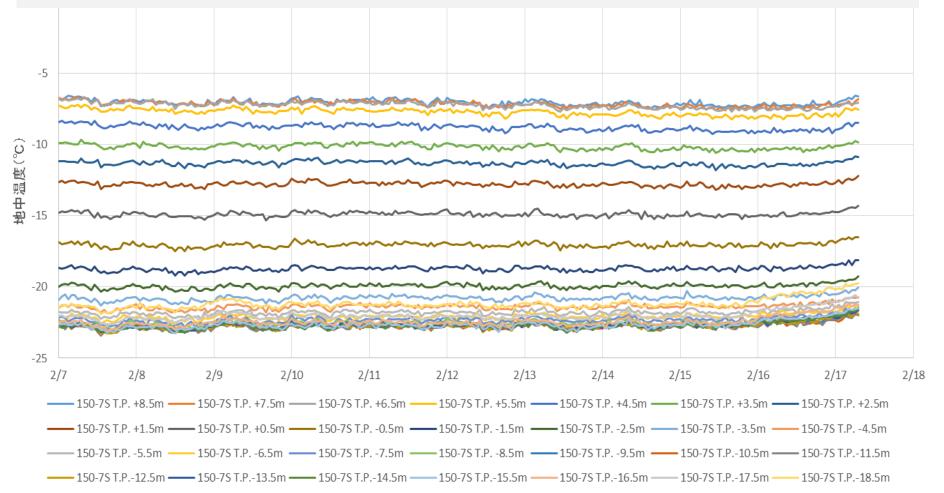
# 6. 測温管150-7Sの温度状況

- 測温管150-7Sの温度全体に上昇傾向が見られ始めています。
- これを踏まえ、念のため、温度上昇に係る調査を実施している測温管150-7Sに対し、プラント1系統からのブライン供給についても調整を実施しております。
