大洗研究所（南地区）
高速実験炉原子炉施設（「常陽」）

耐震重要施設の基礎地盤及び
周辺斜面の安定性評価について
（コメント回答）

令和4年4月25日
国立研究開発法人日本原子力研究開発機構

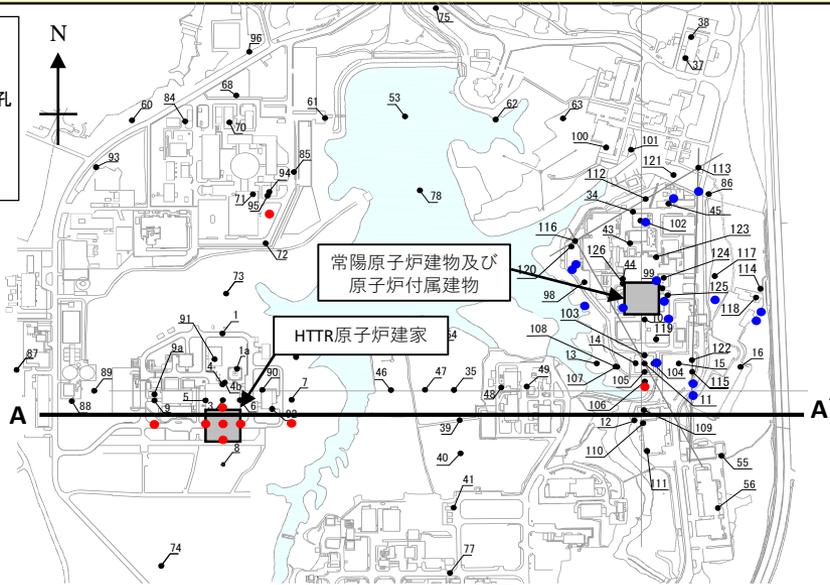
- ・大洗研究所には、更新統から中新統が水平に堆積しており、常陽とHTTRでは同じ地層が分布している。
- ・物性値設定のためのボーリング調査は、平成26年11月時点 (HTTR申請時点) では9孔であったが、その後16孔を拡充し、25孔のデータを用いて解析用の物性値を設定している。
- ・データを追加したことによる地盤物性値※(湿潤密度、初期動せん断弾性係数、動ポアソン比、ピーク強度・残留強度)の相違について確認した。

- 物性値設定用ボーリング孔
- H26.11時点 9孔
 - H26.11以降に追加 16孔
- 地質調査ボーリング
- 敷地全体 93孔

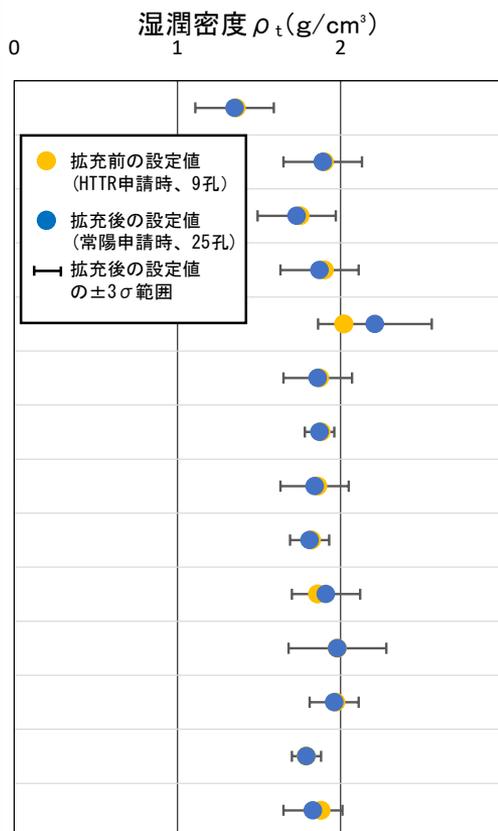
【湿潤密度】

- ・地層毎にデータ拡充前後の値を比較すると、拡充前 (HTTR申請時) の値は拡充後 (常陽申請時) の値付近 (分布の中央付近) に位置することから、データ拡充の前後で物性値の大きな違いは確認されない。
- ・統計的に母集団の相違について評価 (t検定) したところ、データの拡充前後で母集団の有意差が確認された地層 ($P < 0.05$) については拡充前 (HTTR申請時) の試験個数が極端に少ない、または試験個数が多いものが該当した。

地層名	湿潤密度 (g/cm^3)	
	拡充後 (常陽申請時)	拡充前 (HTTR申請時)
Lm	1.35	1.36
Mu-S ₁	1.89	1.90
Mu-C	1.73	1.75
Mu-S ₂	1.87	1.90
Mm-Sg	2.21	2.02
Is-S ₁	1.86	1.87
Is-C	1.87	1.88
Is-S ₂ U	1.84	1.86
Is-Sc	1.81	1.82
Is-S ₂ L	1.91	1.86
Is-Sg	(拡充なし)	1.98
Is-S ₃	1.96	1.97
Km	1.79	1.79
Ks	1.83	1.88

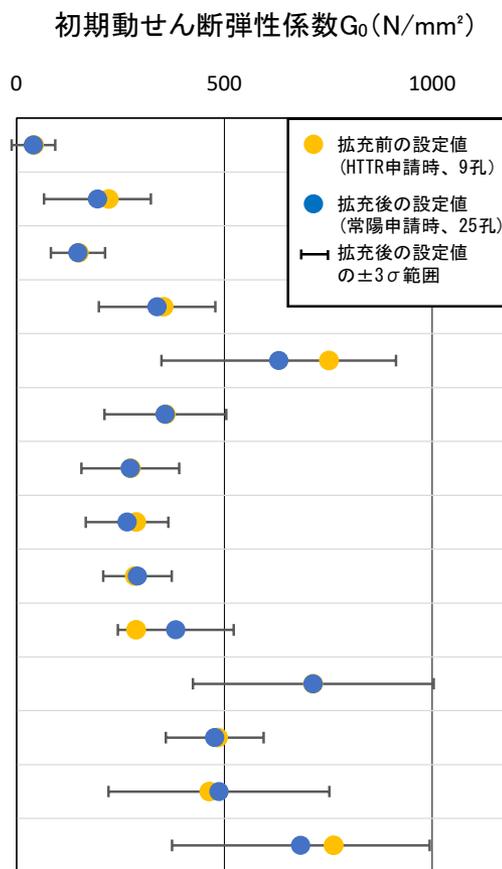
【初期動せん断弾性係数】

- ・地層毎にデータ拡充前後の値を比較すると、拡充前（HTTR申請時）の値は拡充後（常陽申請時）の値付近（分布の中央付近）に位置することから、データ拡充の前後で物性値の大きな違いは確認されない。
- ・統計的に母集団の相違について評価（t検定）したところ、データの拡充前後で母集団の有意差が確認された地層（ $P < 0.05$ ）については拡充前（HTTR申請時）の試験個数が極端に少ない、または試験個数が多いものが該当した。

地層名	初期動せん断弾性係数 (N/mm ²)	
	拡充後 (常陽申請時)	拡充前 (HTTR申請時)
Lm	40.8	42.3
Mu-S ₁	195	222
Mu-C	148	150
Mu-S ₂	338	354
Mm-Sg	631	752
Is-S ₁	358	359
Is-C	274	275
Is-S ₂ U	266	288
Is-Sc	291	285
Is-S ₂ L	383	288
Is-Sg	(拡充なし)	714
Is-S ₃	477	485
Km	487	464
Ks	684	763

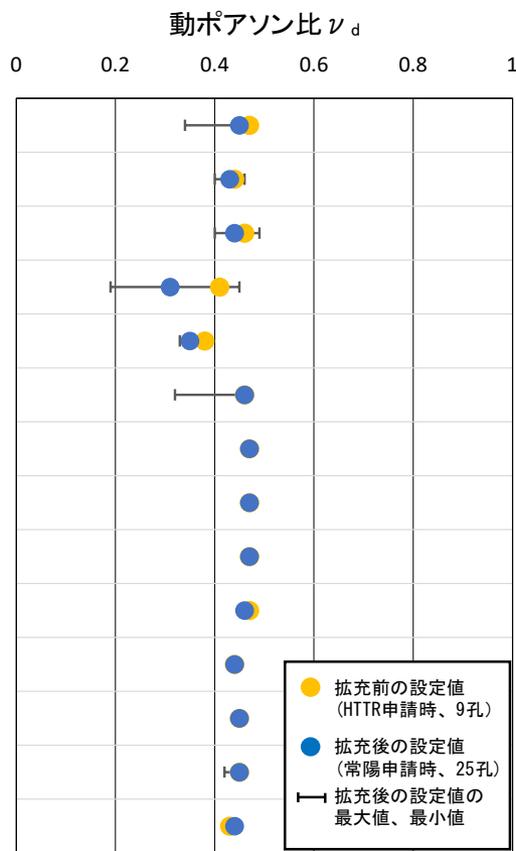
【動ポアソン比】

- ・地層毎にデータ拡充前後の値を比較すると、拡充前 (HTTR申請時) の値は拡充後 (常陽申請時) の値付近に位置することから、データ拡充の前後で物性値の大きな違いは確認されない。
- ・動ポアソン比は、関係式※に V_s/V_p の除算を含んでおり、母集団が正規分布しないことから t 検定を実施していない。

$$\text{※ } \nu_d = \frac{1 - 2(V_s/V_p)^2}{2\{1 - (V_s/V_p)^2\}}$$

地層名	動ポアソン比	
	拡充後 (常陽申請時)	拡充前 (HTTR申請時)
Lm	0.45	0.47
Mu-S ₁	0.43	0.44
Mu-C	0.44	0.46
Mu-S ₂	0.31	0.41
Mm-Sg	0.35	0.38
Is-S ₁	0.46	0.46
Is-C	0.47	0.47
Is-S ₂ U	0.47	0.47
Is-Sc	0.47	0.47
Is-S ₂ L	0.46	0.47
Is-Sg	(拡充なし)	0.44
Is-S ₃	0.45	0.45
Km	0.45	0.45
Ks	0.44	0.43

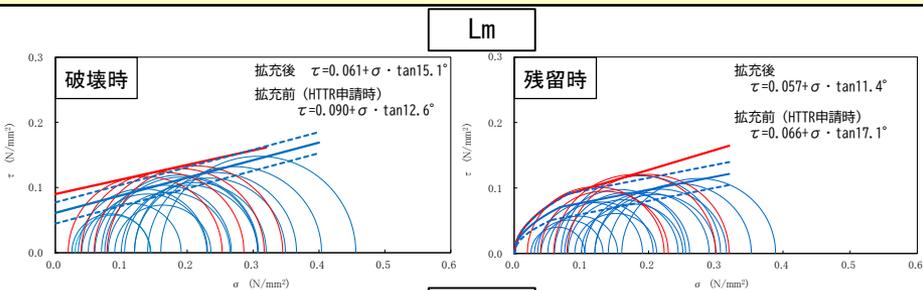
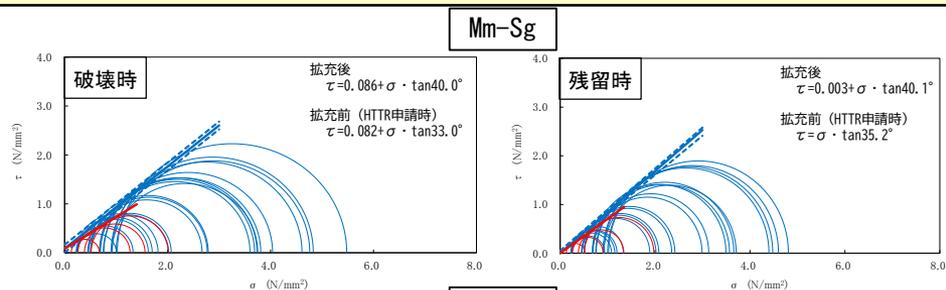
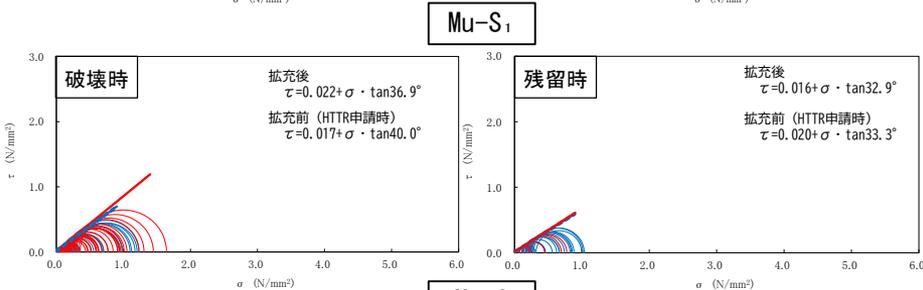
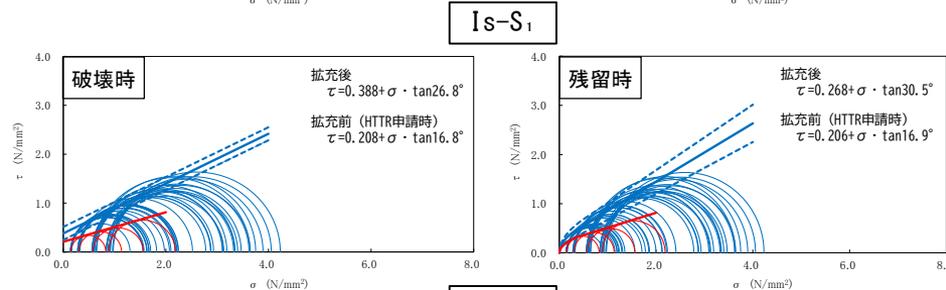
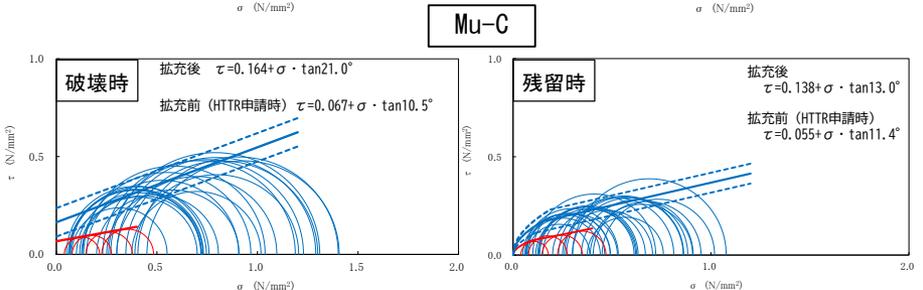
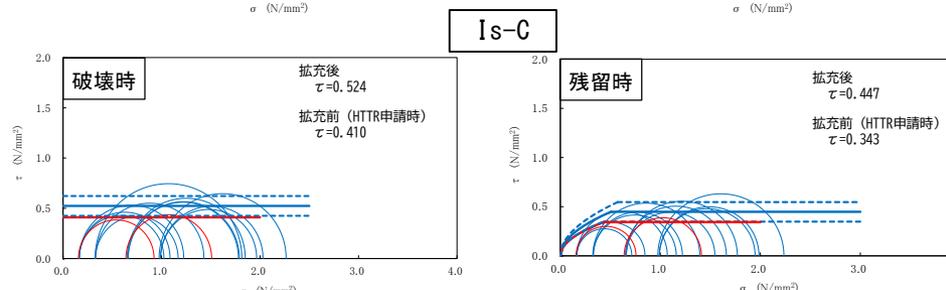
- ・ すべり安定評価の対象となる地層について、ピーク強度・残留強度の試験結果をグラフで示す。
- ・ 拡充により、データ数が増え、常陽付近の地盤条件も踏まえた解析用物性値を設定することができている。
- ・ 常陽原子炉建物及びHTTR原子炉建家の基礎底面に位置するIs-S₁層では、拡充後の設定値の方が強度が高く、拡充前のデータは試験結果の下限値付近の値となっている。

- 拡充後のデータの回帰線
- - - 拡充後のデータの $\pm 1\sigma$ 範囲
- 拡充前 (HTTR申請時) のデータの回帰線

- 大洗研究所では、平成26年11月のHTTR申請時以降に追加の地質調査を実施し、敷地全体に分布する地層について、物性値のデータを拡充した。
- 拡充前後のデータの違いについて、以下のことを確認した。
 - ✓ 湿潤密度について、拡充前(HTTR申請時)の値は拡充後(常陽申請時)の値付近(分布の中央付近)に位置することから、地層毎に大きな物性の違いはみられなかった。
 - ✓ 初期動せん断弾性係数について、拡充前(HTTR申請時)の値は拡充後(常陽申請時)の値付近(分布の中央付近)に位置することから、地層毎に大きな物性の違いはみられなかった。
 - ✓ 動ポアソン比について、拡充前(HTTR申請時)の値は拡充後(常陽申請時)の値付近に位置することから、地層毎に大きな物性の違いは見られなかった。
 - ✓ ピーク強度・残留強度については、すべり安定評価の対象となる地層毎に拡充前後の違いを確認した。その内、常陽原子炉建物の基礎底面に位置するIs-S₁層においては、データ拡充後(常陽申請時)の強度が高くなっており、拡充前(HTTR申請時)のデータは試験結果の下限値付近の値となっていることを確認した。
- 常陽では、上記の拡充データを用いることで、常陽付近の地盤条件も踏まえた解析用物性値を設定できていると判断しており、種々の評価を行っている。

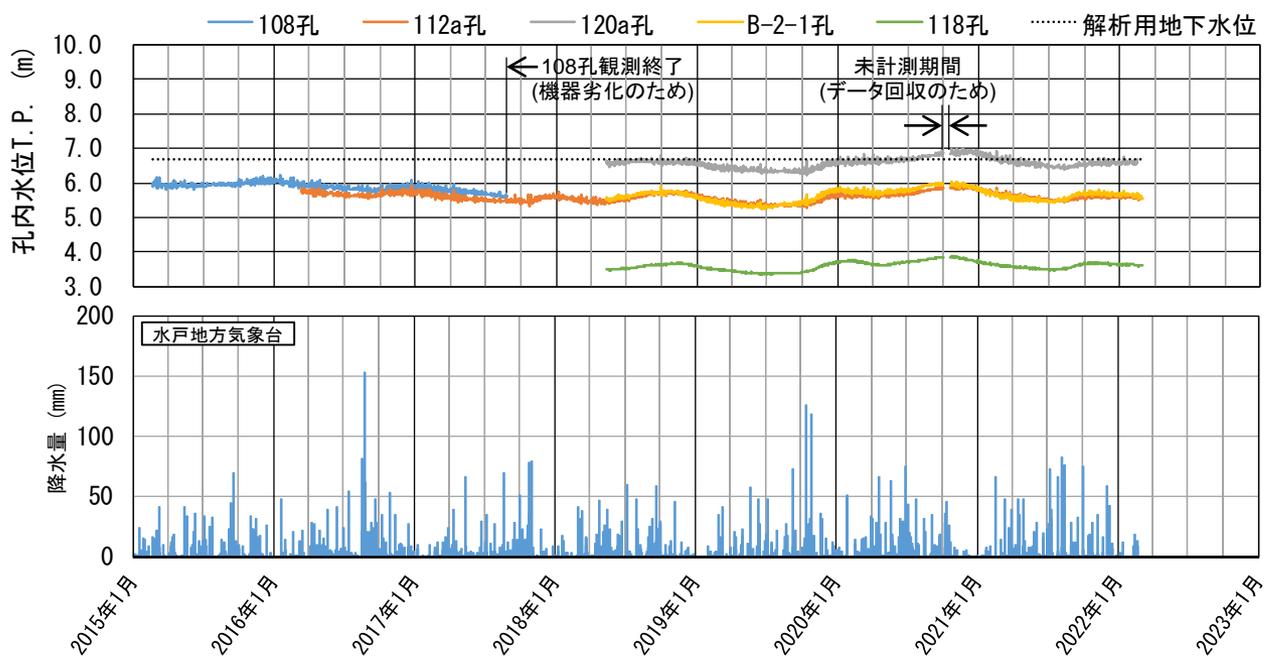
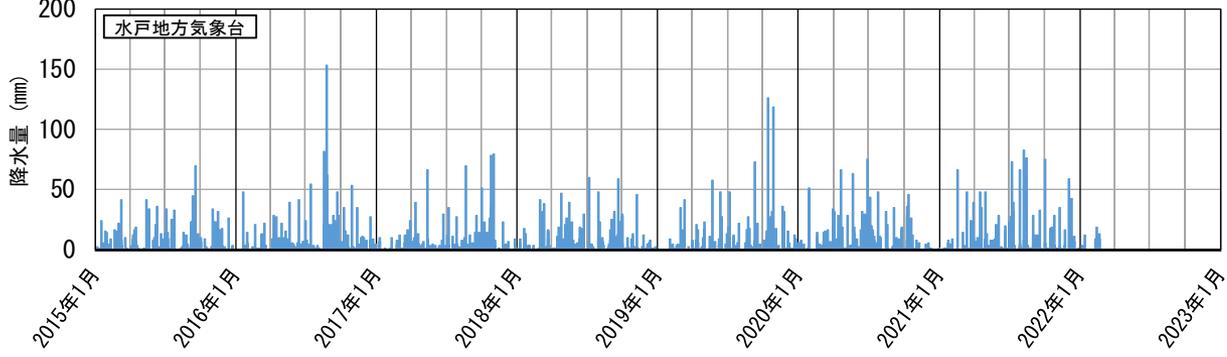
地下水位観測孔の地下水位及び水戸地方気象台の降水量

- ・原子炉施設周辺において2015年2月～2022年現在にかけて地下水位を観測している（地下水位の設定に関する確認結果を参考資料に示す）。
- ・「原子炉建物及び原子炉附属建物」、「主冷却機建物」の近傍（B-2-1孔）の地下水位は最大でT.P.+6.0 mであり、年間の季節変動は少なく地下水位は安定している。
- ・原子炉施設周辺の地下水位分布については、南北方向（112a孔、B-2-1孔、108孔）はT.P.+6.0 m程度で一定であり、東西方向（120a孔、B-2-1孔、118孔）は西側から東側に向かって高低差がある。
- ・地下水位の上部には宙水を確認しており、次ページに宙水の観測結果を示す。

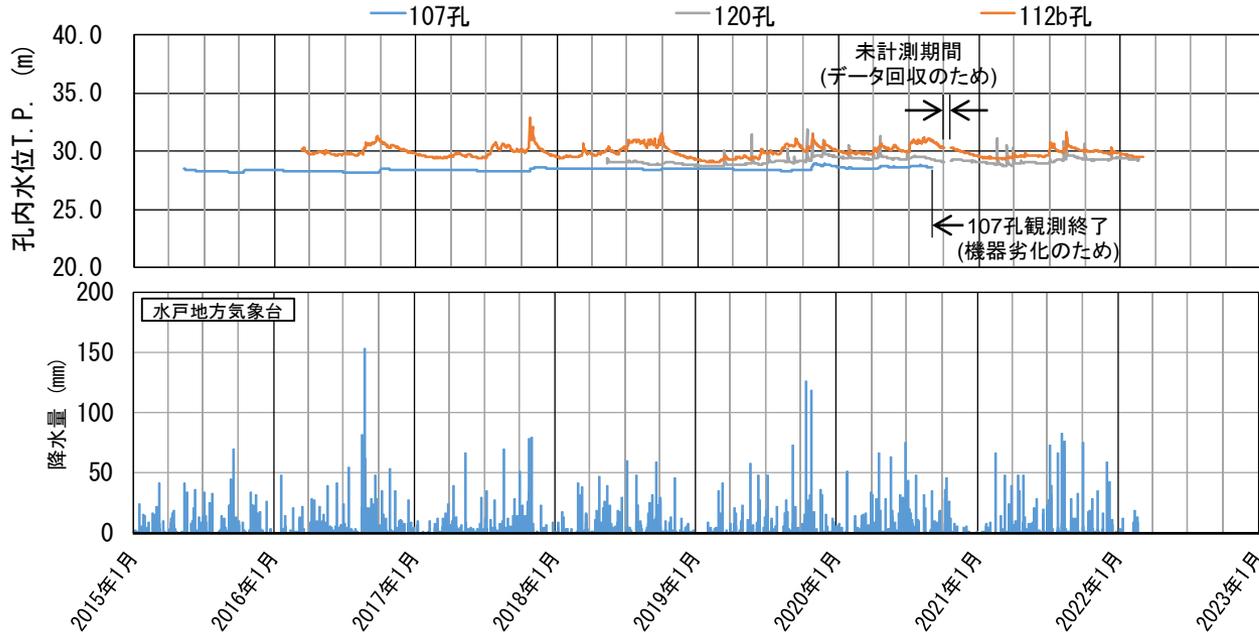
図 水位変動図

- ・宙水については、3箇所（107孔、120孔、112b孔）で水位を観測している。
- ・各観測孔の水位は、降水による短期的な変動が認められるが、平均的にはT.P.+28.4～30.0 m程度となっており、地山（Mu-C層）上部に厚さ0.2～2.0 m程度で薄く分布している。

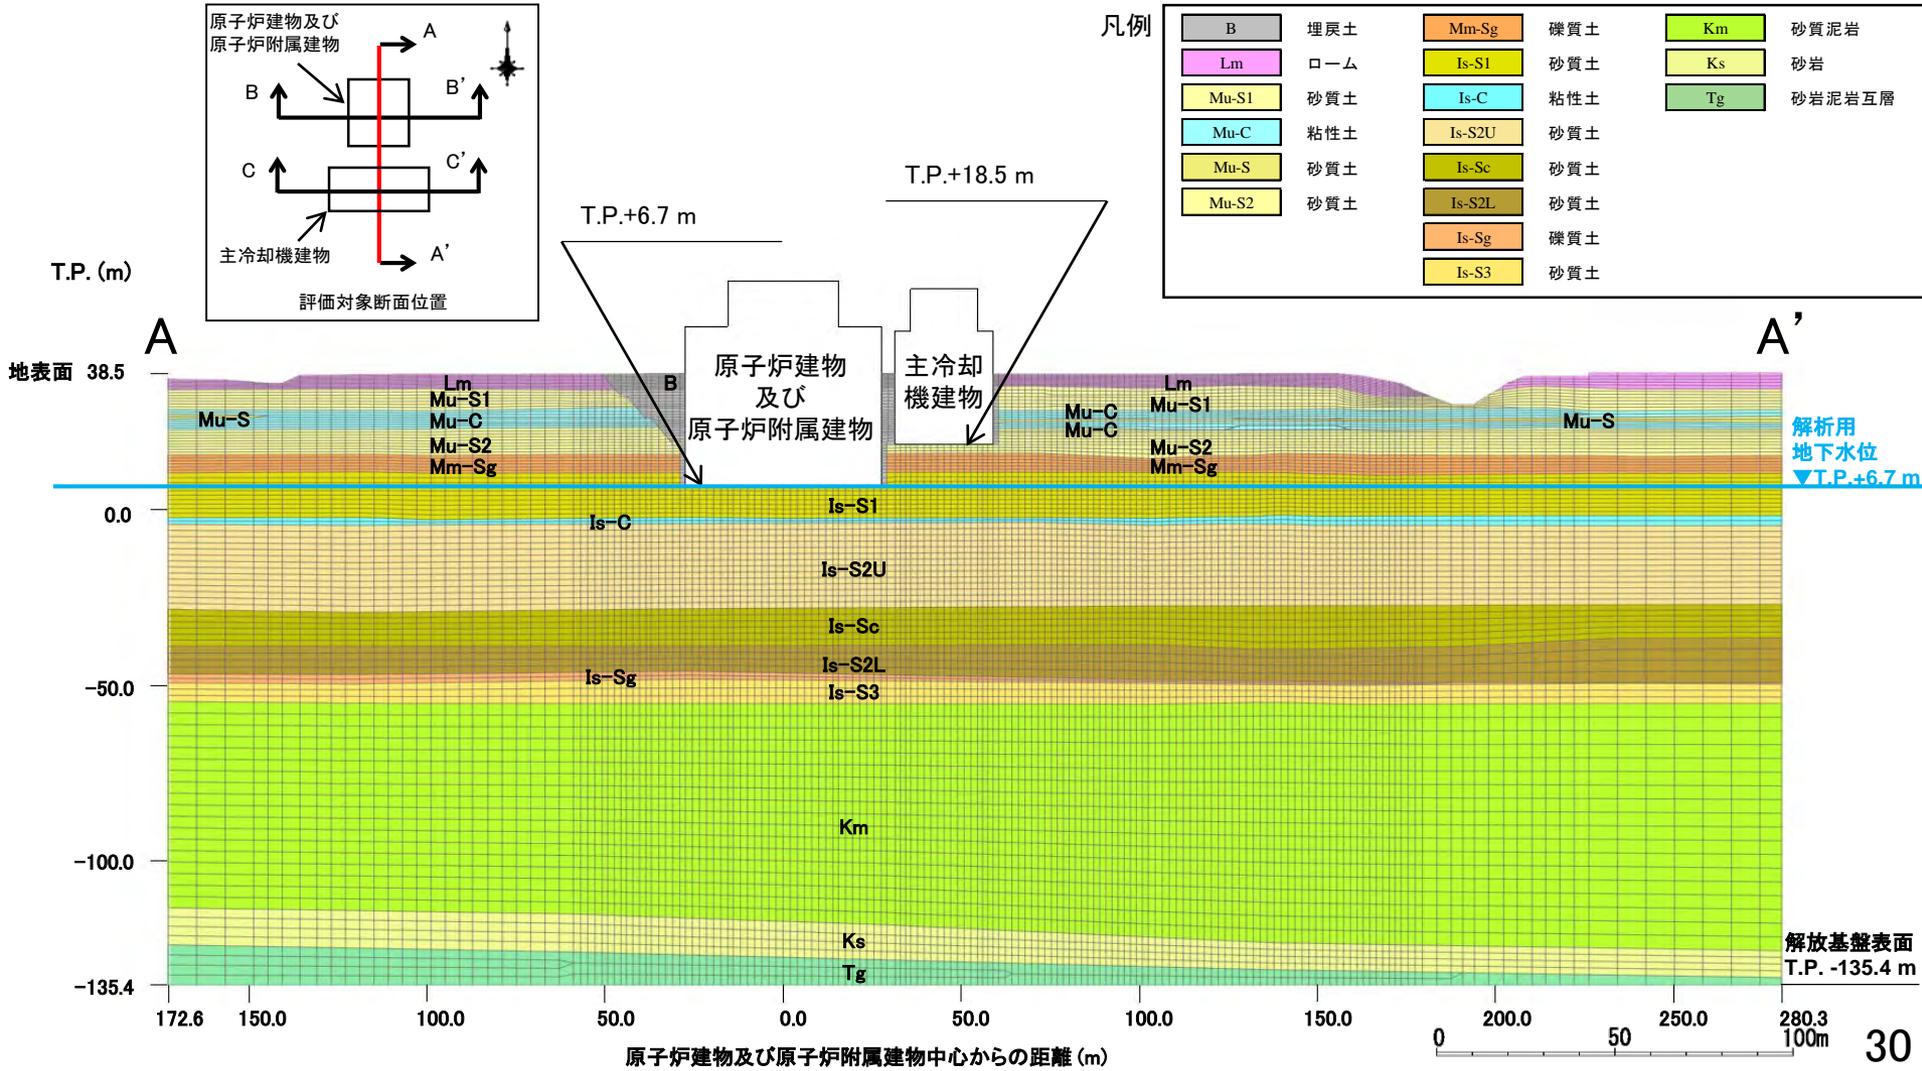
- ・基礎地盤の安定性評価は「原子炉建物及び原子炉附属建物」、「主冷却機建物」の近傍 (B-2-1孔) の観測記録を踏まえ、解析用地下水位を T.P.+6.7 m (原子炉建物及び原子炉附属建物の基礎底面位置) に設定した解析を基本とし、基礎地盤がすべりに対して安定性を有していることを確認する。
- ・ただし、地下水位の変動を考慮し、地下水位を地表面 (T.P.+38.5 m) に設定した場合の評価をすべり安全率が最小となるすべり線に対して行い、原子炉施設周辺の地下水位分布及び宙水による影響を包含したすべり安全率を確認する。

評価対象の地盤は評価対象施設建設後の地盤とし、建設時に掘削された領域を埋戻土として反映する（基本モデル）。

評価対象の断面は評価対象施設の南北断面（A-A' 断面）、東西断面2断面（B-B' 断面：原子炉建物及び原子炉附属建物、C-C' 断面：主冷却機建物）の3断面とする。

すべり線は、評価対象施設の基礎底面を通り、建物端部から地表面に立ち上がるすべり線とする。検討すべり線は3断面とも4ケースとする。すべり安全率が最小となるすべり線については、すべり線の一方の立ち上がり角度を固定し、他方の角度を変化させ、立ち上がり角度のすべり安全率への影響を確認する。

解析用地下水位は対象施設近傍の観測記録から設定したT.P. +6.7 mとする。ただし、**地下水位の変動や宙水の状況**を考慮し、地下水位を地表面（評価対象施設近傍はT.P. +38.5 m）に設定した場合の評価を最小すべり安全率を示すすべり線に対して行う。

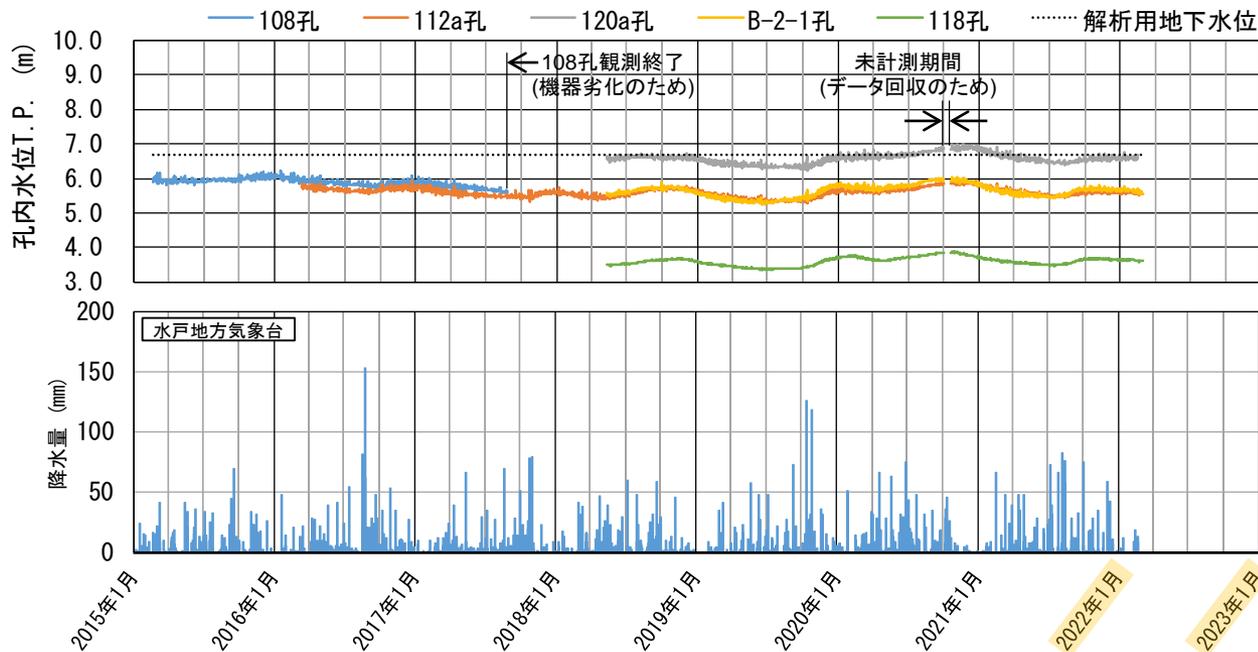
- 常陽の解析用地下水位は、108孔をもとに年間変動を確認した結果、水位が原子炉建物の基礎底面位置 (T. P. +6.7 m) 以下であることから、解析用地下水位をT. P. +6.7 mに設定している。
- 常陽周辺の地下水位分布については、2016年3月以降、観測孔を追加し、複数地点で観測を継続している。
- 地下水位変動は年間で1 m程度であり、大きな変動はない。
- 地下水位観測より、原子炉建物の近傍 (B-2-1孔) での地下水位は、解析用地下水位の設定に用いている108孔 (T. P. +約6 m) と同程度である。
- 設定した地下水位は、**地盤改良**による補強を行う主冷却機建物の基礎底面 (T. P. +18.5 m) より10 m以上深い位置にある。

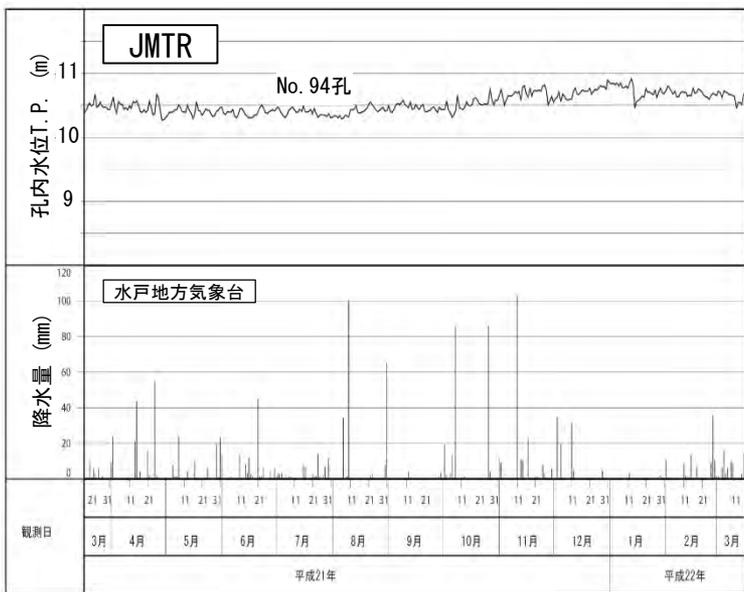
図 JMTRの地下水位変動図

・大洗研内の広域的な地下水位変動についても、年間で1 m程度であり、大きな変動はない。

【JMTR】 期間：2009年3月～2010年3月

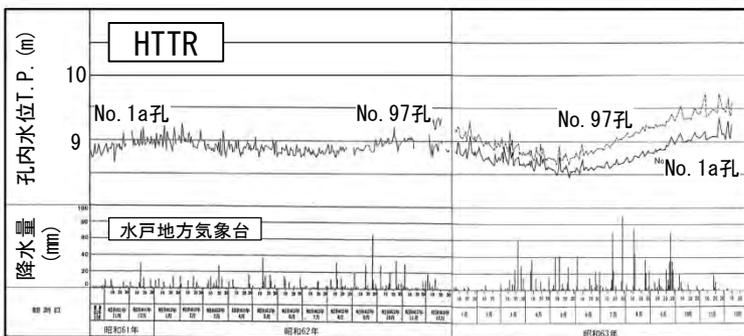
図 HTTRの地下水位変動図

【HTTR】 期間：1986年10月～1988年3月

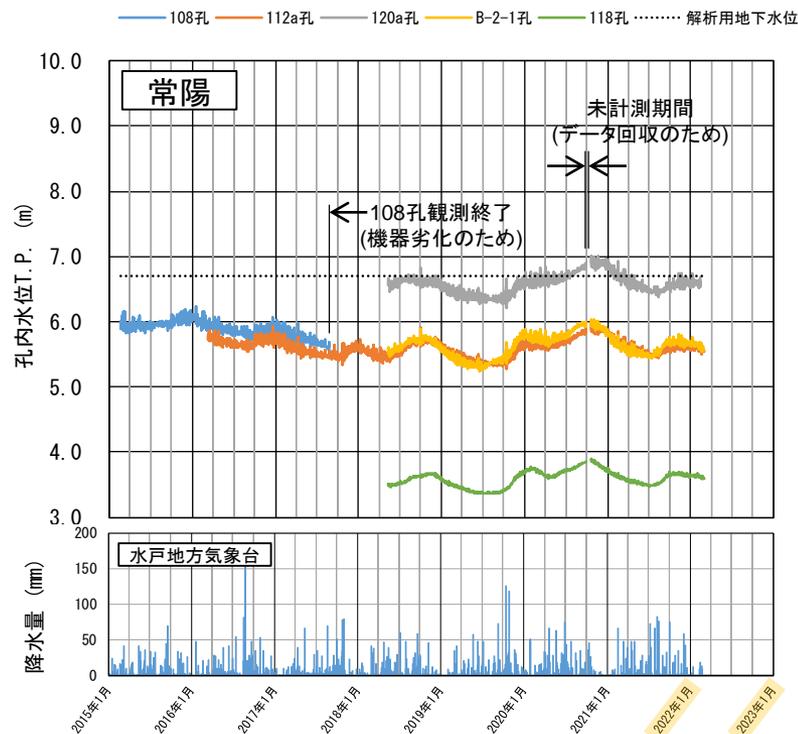
図 常陽の地下水位変動図 (再掲)

【常陽】 期間：2015年1月～2022年2月

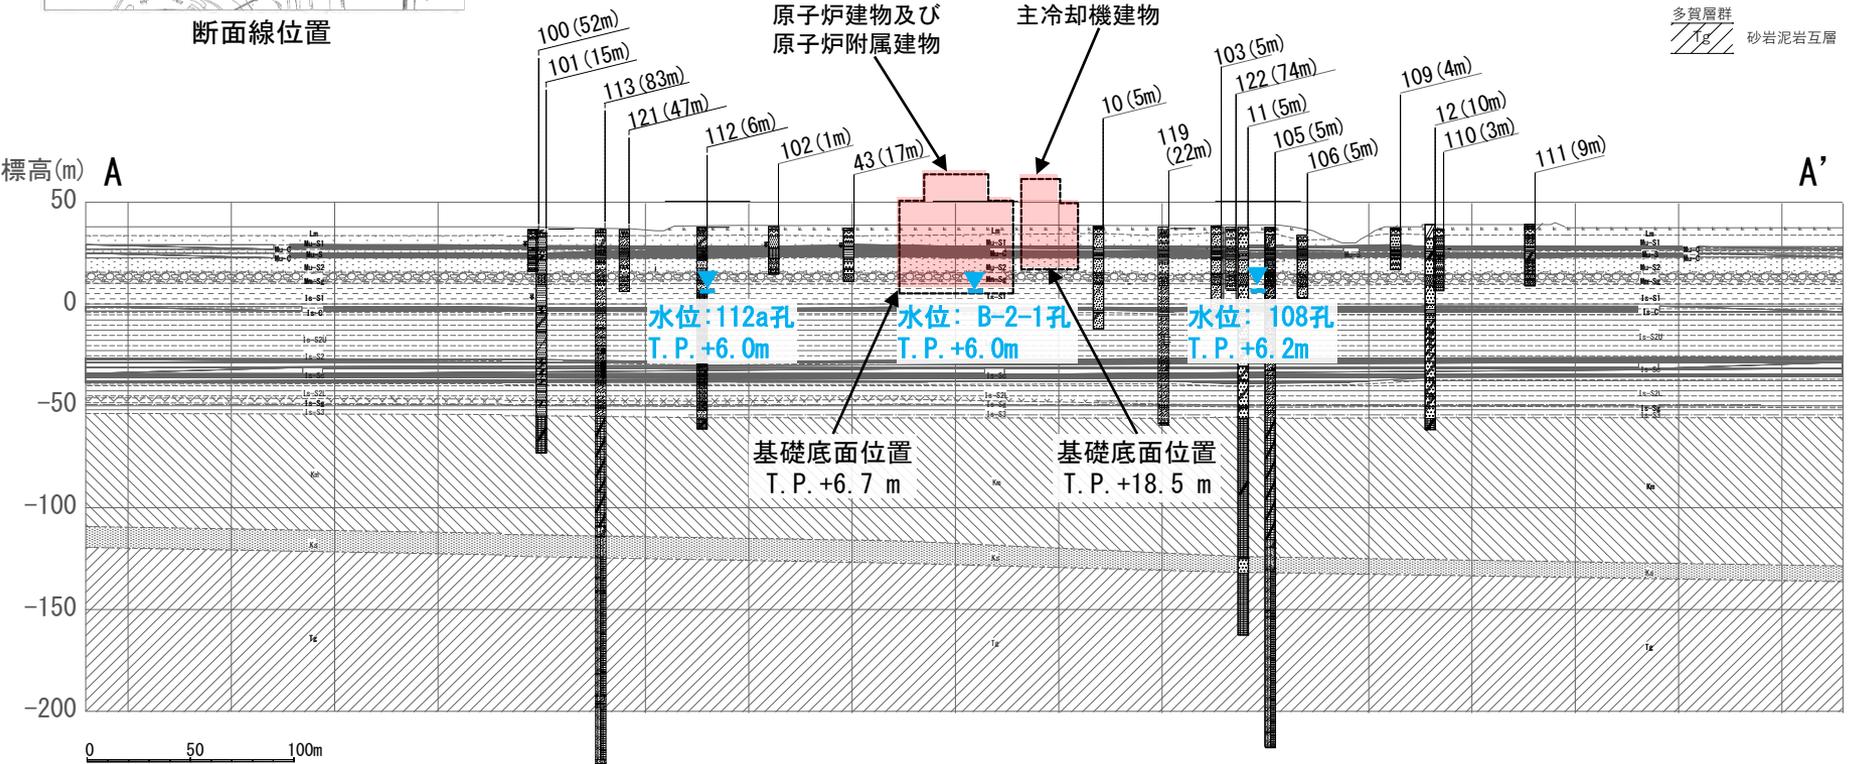
A-A' 断面 (南北方向) ※()はボーリング孔の投影距離

・南北方向の地下水位分布について、常陽周辺(112a孔、B-2-1孔、108孔)では、T.P.+約6 mでほぼ一定である。

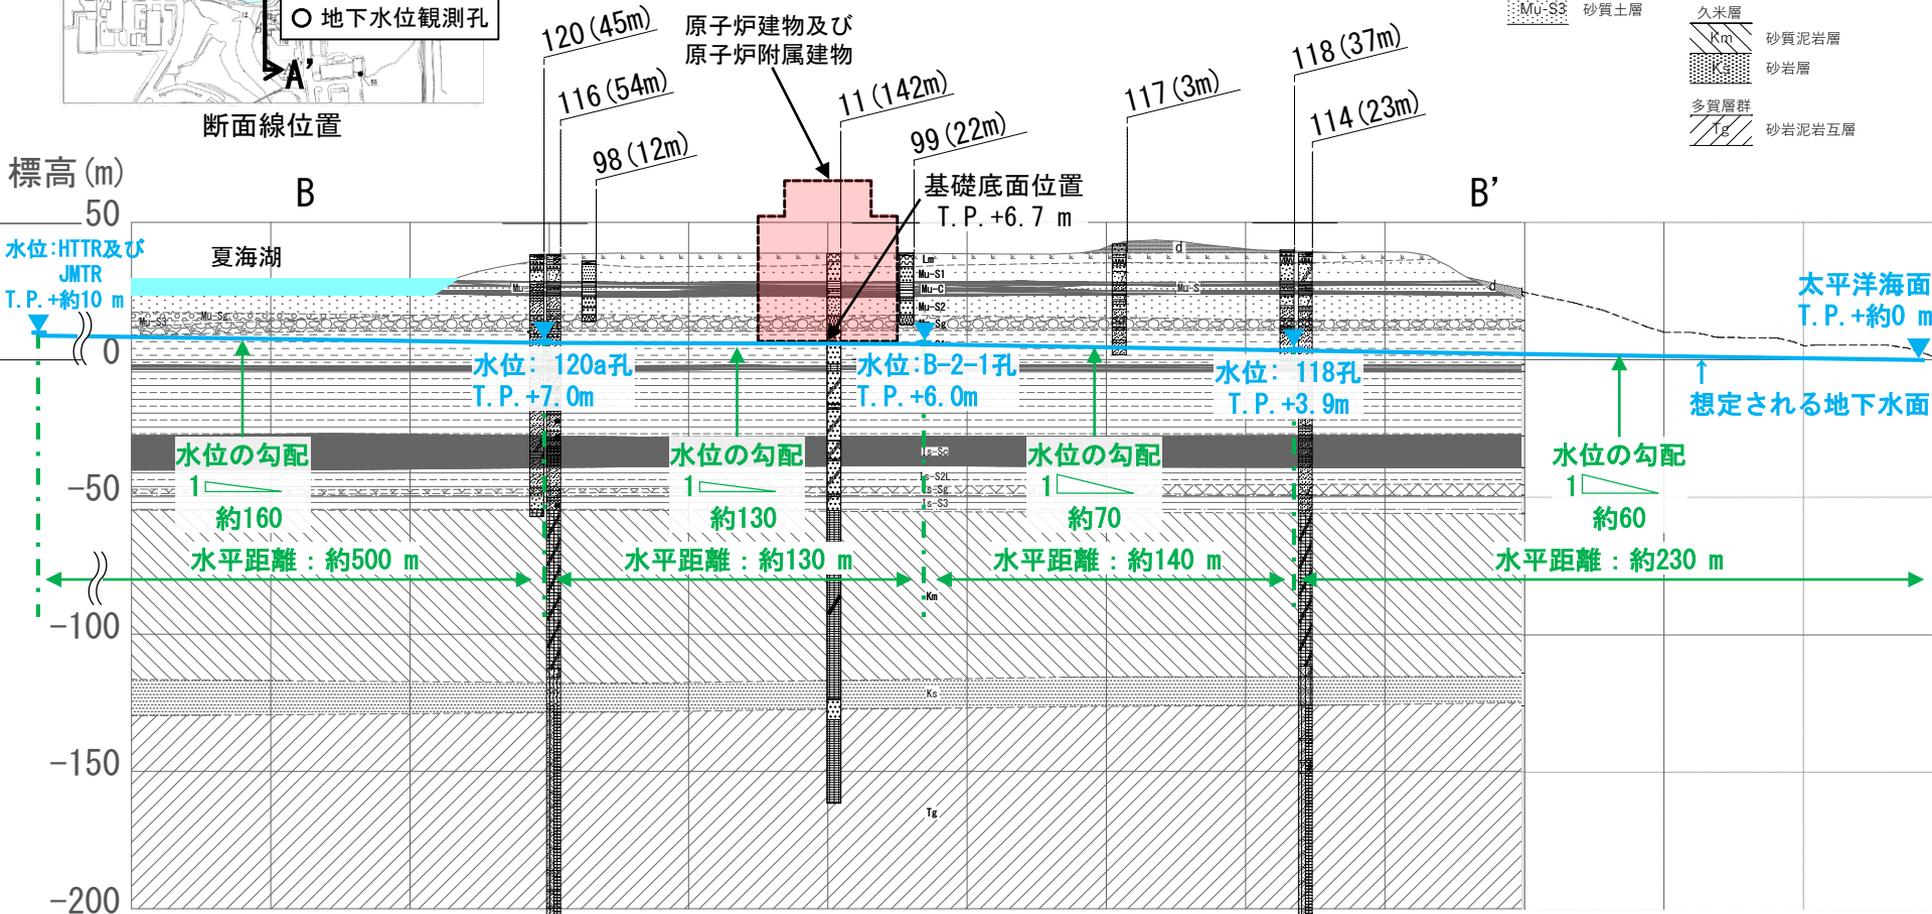
B-B' 断面 (東西方向) ※ () 内はボーリング孔の投影距離 (m) を示す

- ・ 東西方向の地下水位分布について、原子炉建物近傍にあるB-2-1孔でT. P. +6.0 m、西側(陸側)にある120a孔でT. P. +7.0 m、東側(海側)にある118孔でT. P. +3.9 mである。
- ・ 地下水位は西側(陸側)から東側(海側)方向に向かって低下しており、地下水は海側に向かって流動していると判断している。

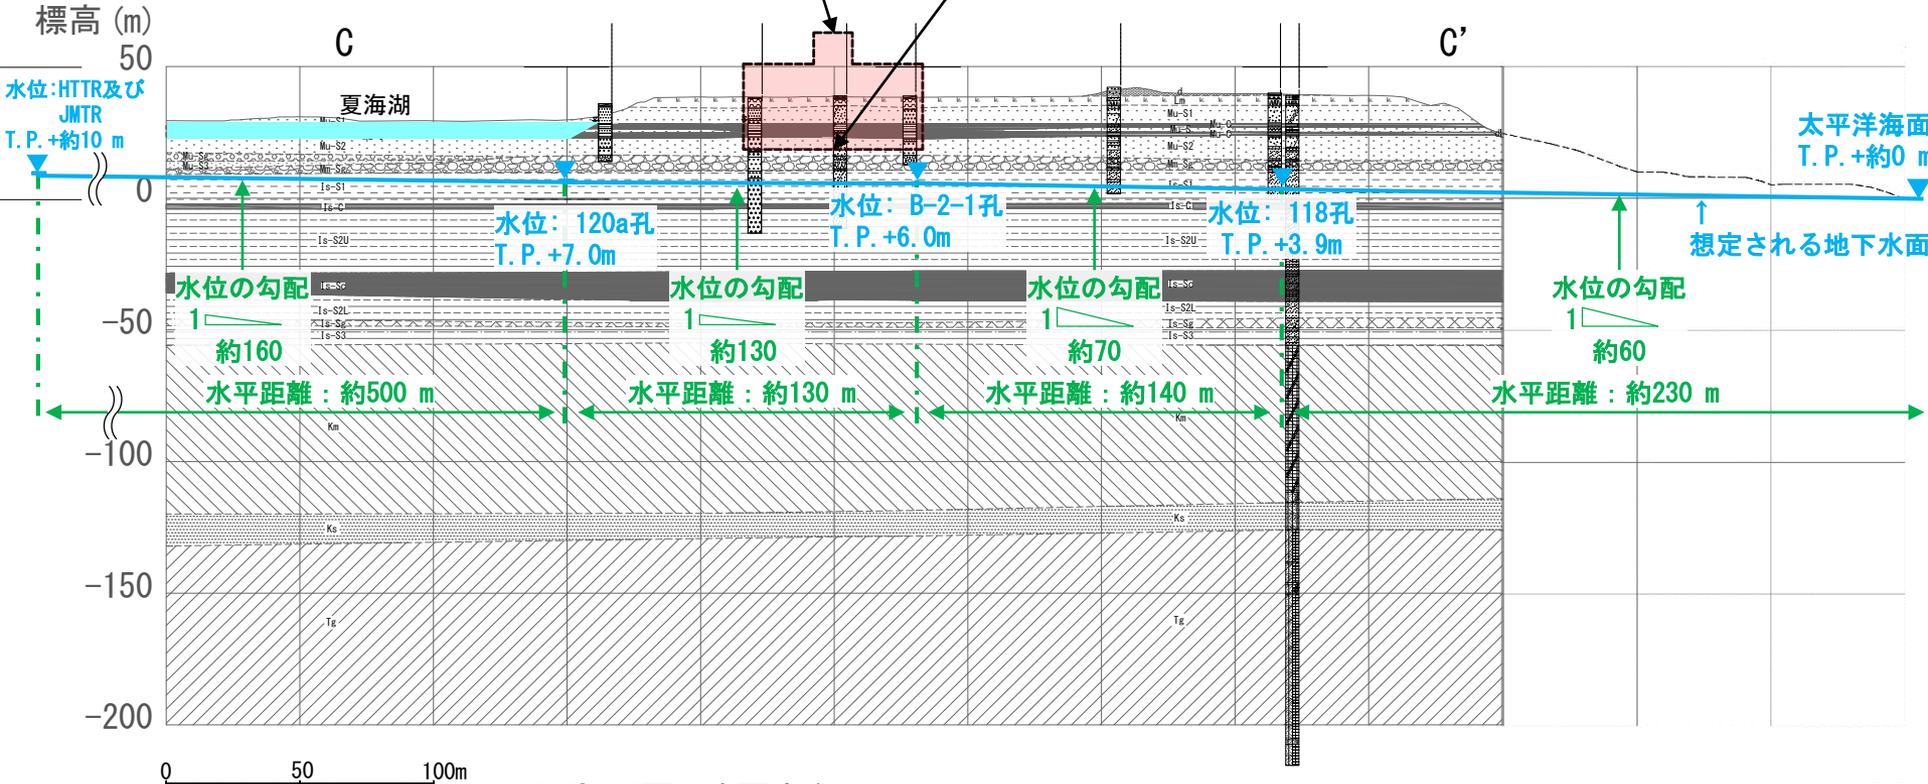
C-C' 断面 (東西方向)

- ・ 東西方向の地下水位について、大洗研内の広域的な水位は、敷地西側にあるHTTR及びJMTRでT. P. +約10 m、敷地東側にある常陽近傍 (B-2-1孔) でT. P. +約6 m、常陽東側 (118孔) でT. P.+3.9 mである。
- ・ 地下水位は西側 (陸側) から東側 (海側) 方向に向かって低下しており、さらに東側の太平洋海面に到達する。

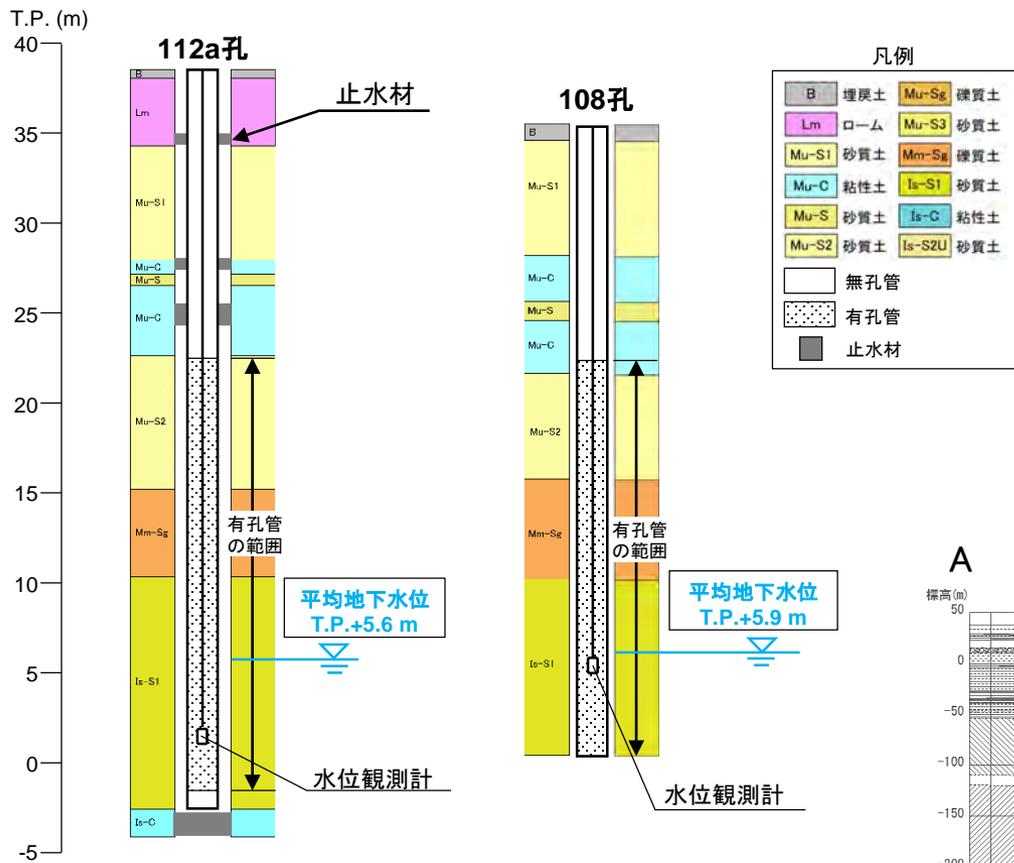
【A-A'断面の水位観測孔構造図】

- ・ 地下水位観測孔には、Is-S1 (砂質土) 中に分布する地下水位の変動を把握するために水位観測計を設置している。
- ・ 地下水位観測孔は、ストレナー加工を施した塩ビ管 (有孔管) を建込み、塩ビ管と孔壁との間は砂利を充填している。
- ・ 有孔管はMu-C (粘性土) 以深に分布する砂質土層の範囲に設置し、有孔管の上部は止水処理を行っている。

※112a孔は総掘進長が96.00mであり、有孔管下部を無孔管でキャップし、孔底は止水処理を行っている。
108孔は1988年に設置し、当時の資料に止水処理の詳細は記載されていないため、観測孔と柱状図の位置関係のみを示す。

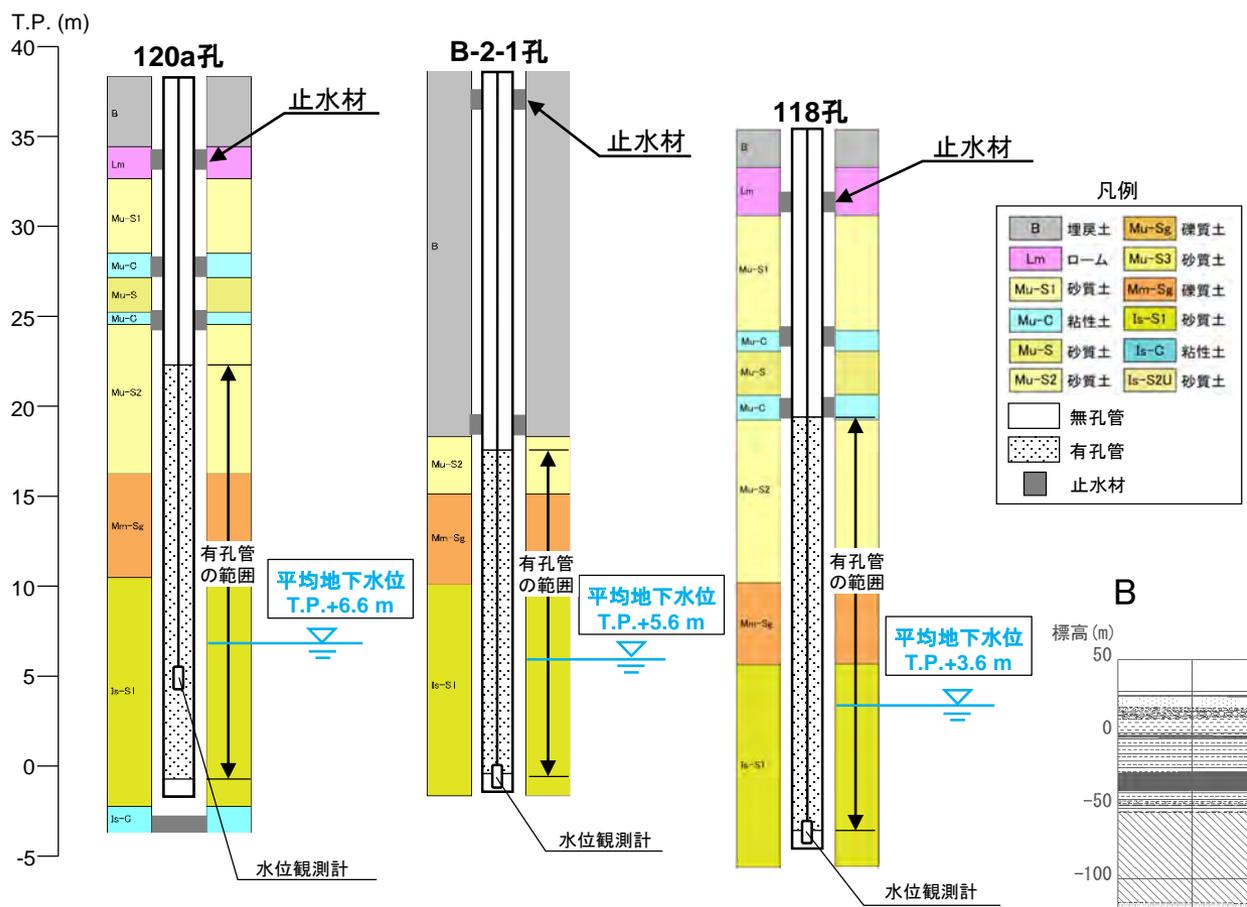
【B-B'断面の水位観測孔構造図】

※120a孔は総掘進長が約91.45mであり、有孔管下部を無孔管でキャップし、孔底は止水処理を行っている。

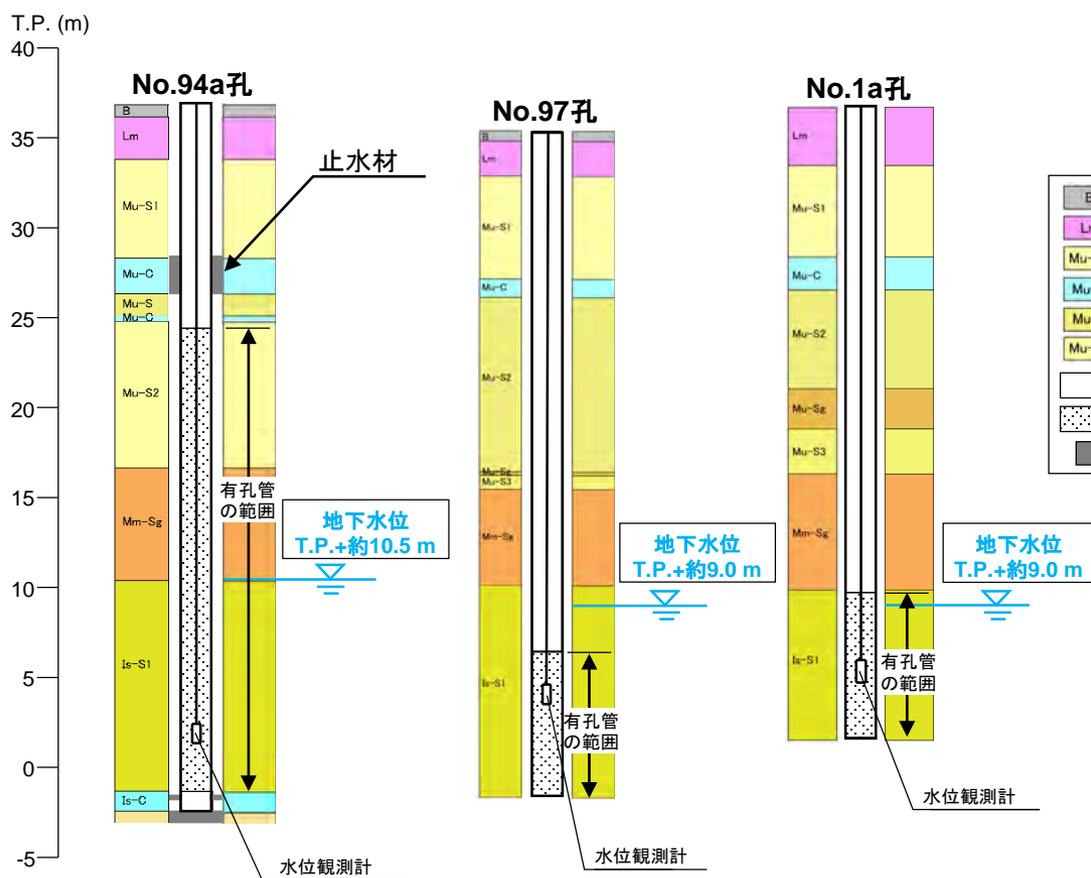
【D-D'断面の水位観測孔構造図】

※No.94a孔は総掘進長が110.45mであり、有孔管下部を無孔管でキャップし、孔底は止水処理を行っている。

No.97孔は観測孔位置の柱状図がないため、近傍の柱状図を参考に地層境界を記載した。

No.97孔、No.1a孔はそれぞれ1987年、1986年に設置し、当時の資料に止水処理の詳細は記載されていないため、観測孔と柱状図の位置関係のみを示す。

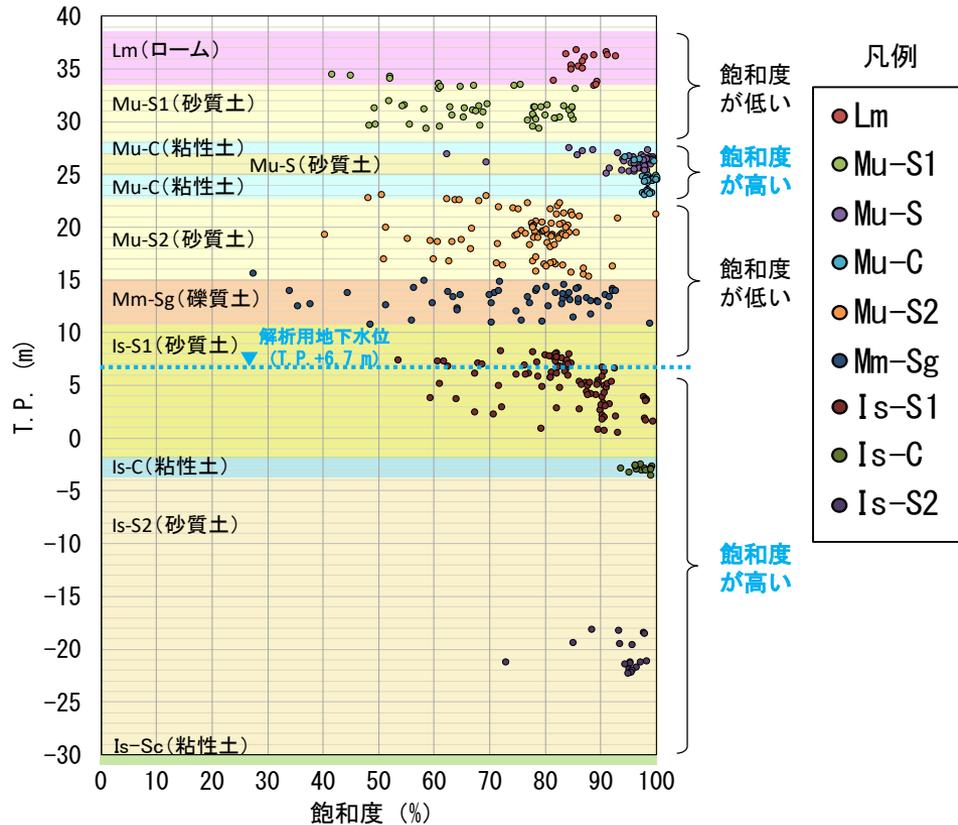
図 常陽における土層の飽和度

不透水性の地盤である粘性土層が複数あることを踏まえ、最下部の粘性土層 (Is-Sc層) より上部の土層について飽和度を整理し、飽和度を指標として地下水の状況を確認した。

- ・最下部の粘性土層 (Is-Sc層) から上部のIs-S2層、Is-C層、Is-S1層中央付近までは飽和度が高い範囲が連続しており、飽和度から地下水位以深の地盤に水が連続して分布していると考えられる。
- ・設定した地下水位から上部では、粘性土層 (Mu-C層) 及び砂質土層 (Mu-S層) は上下の土層と比べて飽和度が高い。この部分には、常陽施設及び夏海湖の建設前 (1966年) の地盤調査から宙水※を確認しており、既往の設置許可において1988~1989年の1年間、水位を観測している。

- ・既往の設置許可においては、Is-C層上部の水位を地下水位、Mu-C層上部の水位を宙水とし、宙水の水位はT.P. +29.41~28.69 m (Mu-C層上端T.P. +28.2 mの上部に厚さ0.5~1.2 m) とされている。次ページに現在の宙水の状況を示す。

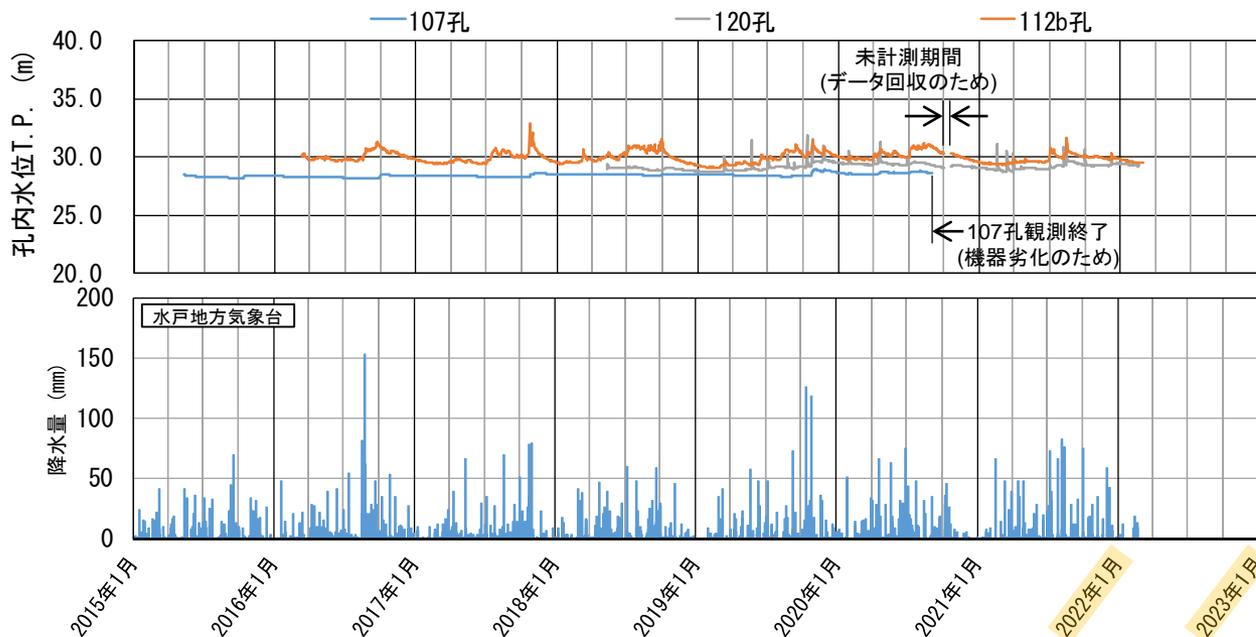
図 水位変動図

- ・現在の宙水の状況については、2015年以降も継続して3箇所(107孔、120孔、112b孔)で水位を観測している。
- ・既往の設置許可における観測孔を再利用している107孔では、既往の設置許可と現在で水位は同程度となっており、変化は見られない。
- ・各観測孔の水位は、降水による短期的な変動が認められるが、平均的にはT.P.+28.4~30 m程度となっており、地山(Mu-C層)上部に厚さ0.2~2.0 m程度で薄く分布している。
- ・なお、建物近傍では建設工事時に地山(Mu-C層)を掘削し、砂質土で埋め戻しており、当該埋戻土に宙水はないと考えている。建物近傍の状況を次ページに示す。

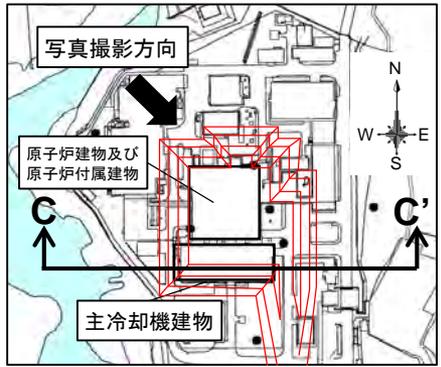
- ・建物近傍は、建設工事時にMu-S2層まで地山を掘削し、宙水を帯水させるMu-C層は、砂質土からなる埋戻土で置き換えられているため、宙水はないと考えている。また、埋戻土の飽和度を整理した結果からも、埋戻土は飽和度が低いため、液状化のおそれはないと判断している。
- ・宙水が分布するMu-C層付近の砂層 (Mu-S1層、Mu-S層)は、密実な第四系更新統であり、液状化検討対象となる地盤ではない。また、建設工事時の掘削状況を確認した結果から、工事に支障を及ぼすような湧水は確認されず、露出面は水がにじむ程度で被圧状態の地盤ではないため、液状化のおそれはないと判断している。

法面拡大写真 Mu-C層付近の露出面は水がにじんでいる

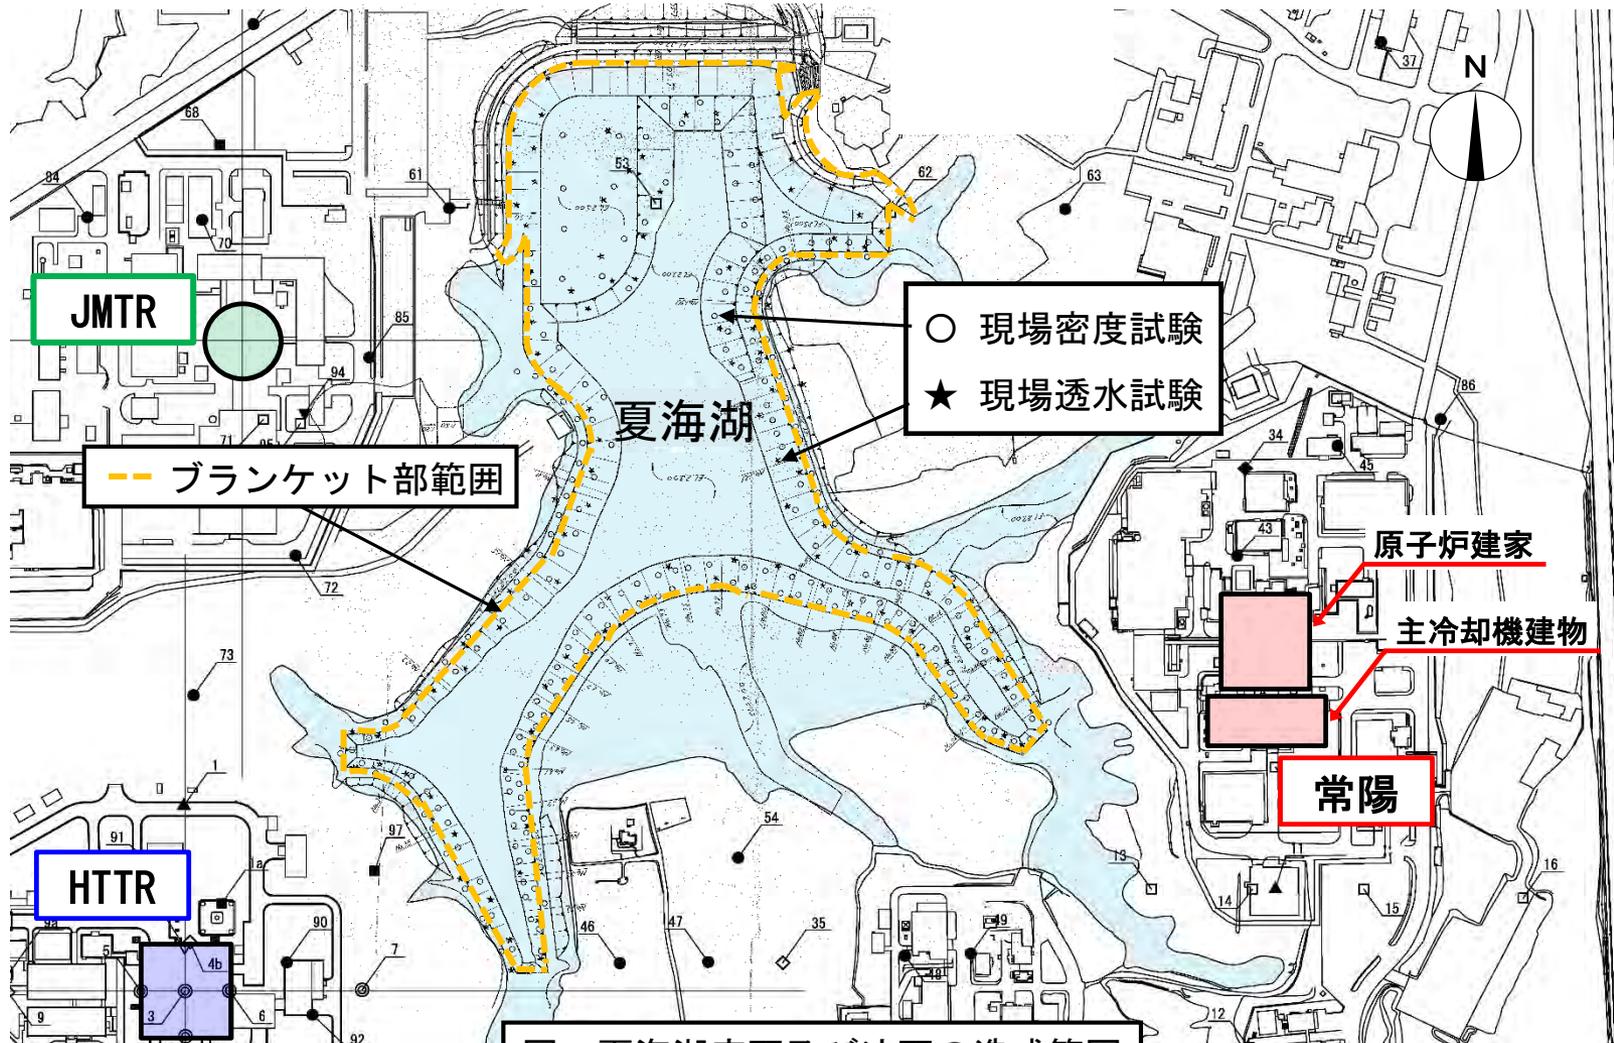
図 夏海湖底面及び法面の造成範囲

- 夏海湖の造成工事では、窪地の底面(T.P.+23 m)及び法面(上端T.P.+27 mまで)にブランケット(不透水性材料(厚さ約1 m、粘性土))を敷設している。
- 造成時には、現場密度試験に基づく締固め管理を実施し、現場透水試験から透水係数の確認を実施している。
