大洗研究所（南地区）
高速実験炉原子炉施設（「常陽」）

耐震重要施設の基礎地盤及び
周辺斜面の安定性評価について
（コメント回答）

令和4年4月25日
国立研究開発法人日本原子力研究開発機構

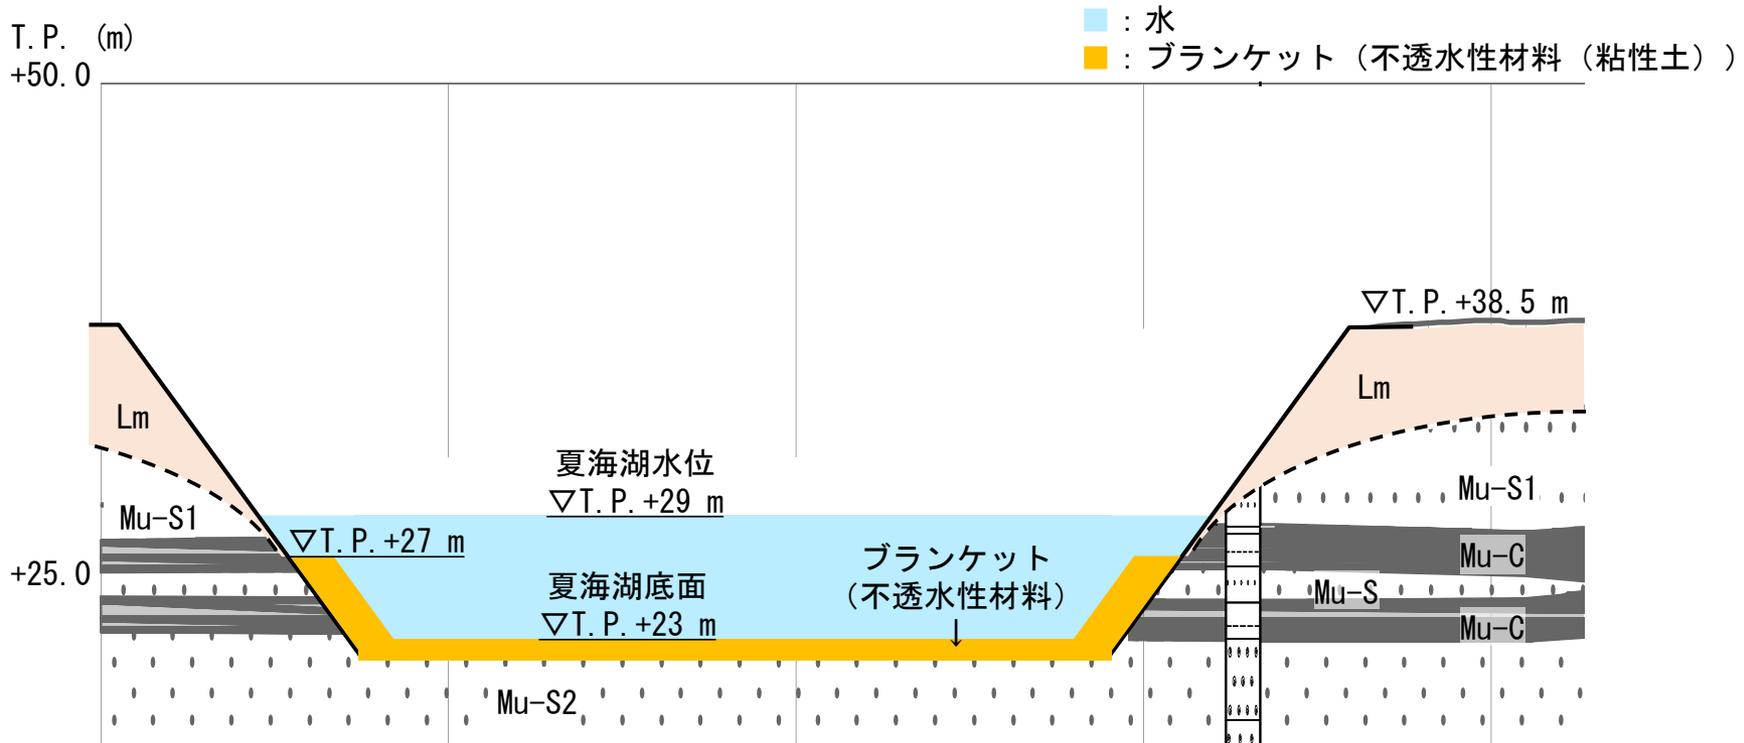
図 夏海湖断面の概念図

- ・窪地の底面(T.P.+23 m)及び法面(上端T.P.+27 mまで)にブランケット(不透水性材料(厚さ約1 m、粘性土))を敷設。
- ・T.P.+27 mより上部については、透水性の低い粘性土層(Mu-C)及び火山灰質粘土(Lm)からなり、地山の表層は主にLm層で覆われている。
(次ページにブランケット、Mu-C層及び地山の表層について現場透水試験結果を示す。)

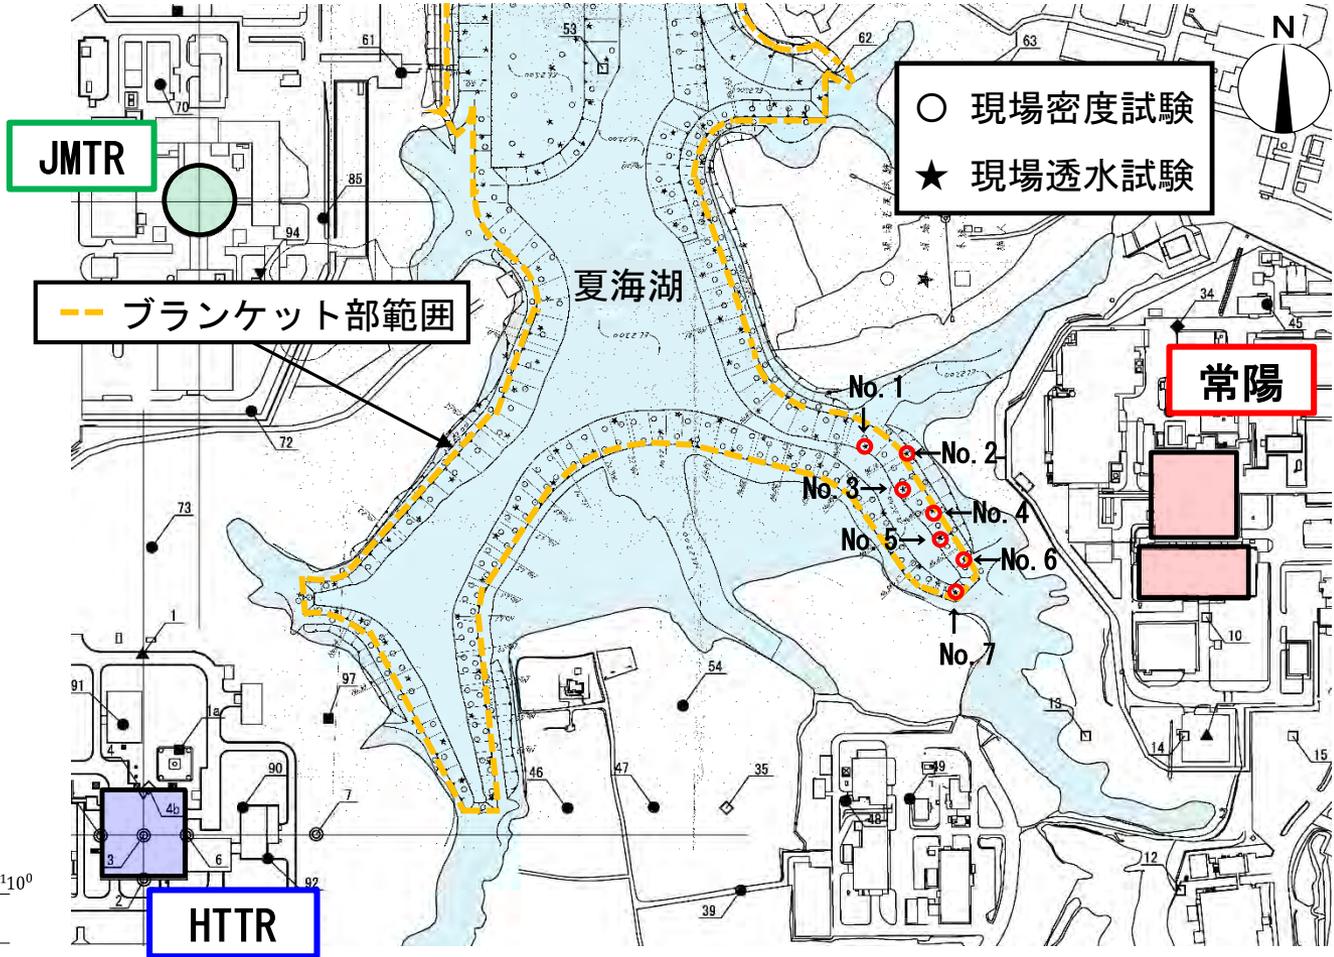
図 現場密度試験、現場透水試験の実施位置図
(※○は現場透水試験位置)

・ブランケットの透水係数は $10^{-7} \sim 10^{-9}$ m/sのオーダーであり、地盤の透水性は「非常に低い」～「実質上不透水」に分類される。

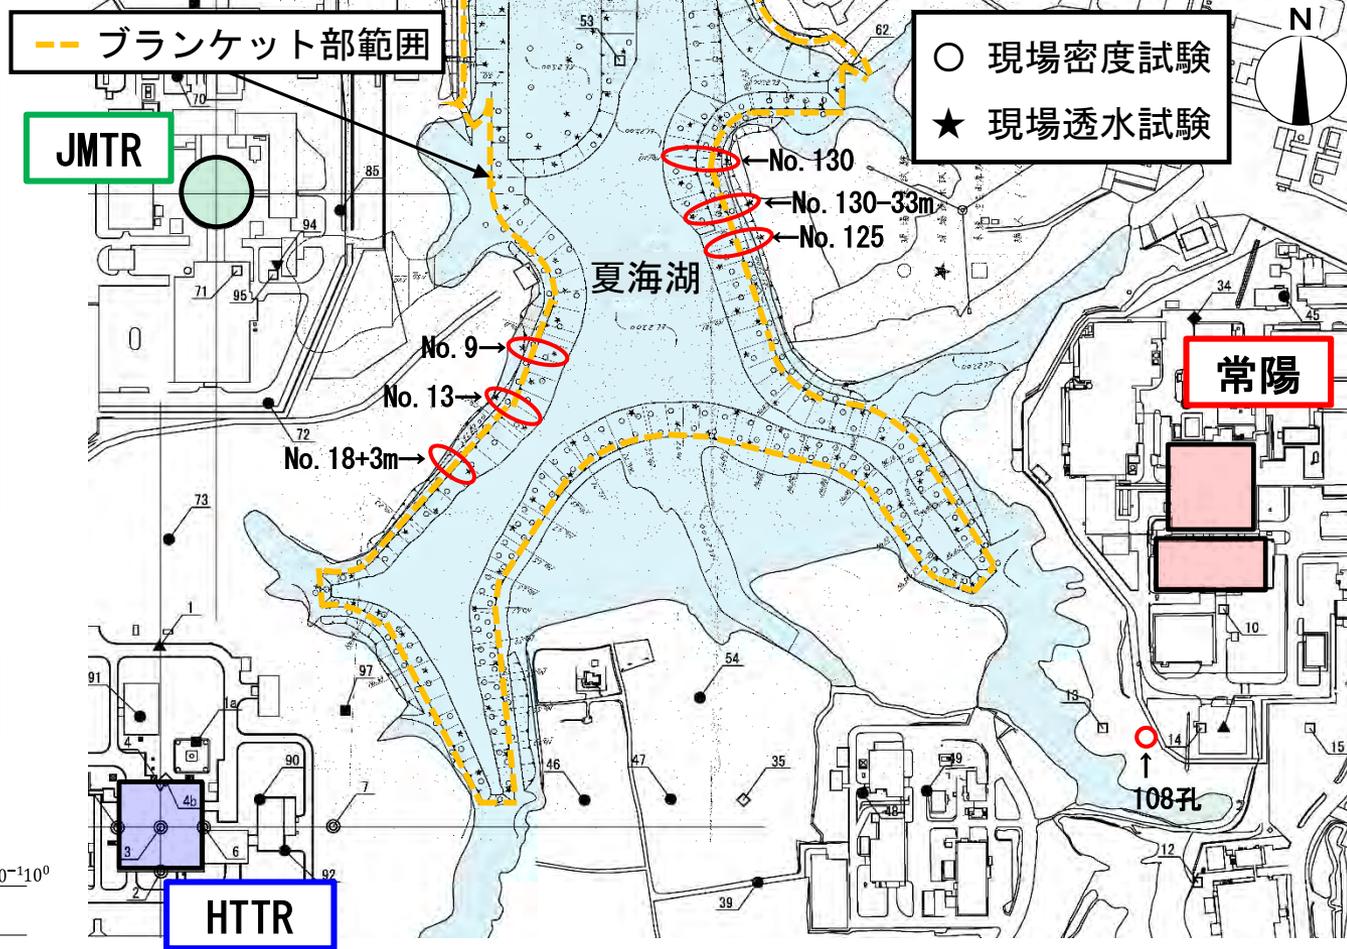
図 現場密度試験、現場透水試験の実施位置図

- ・地山の表層の透水係数は $10^{-5} \sim 10^{-7}$ m/sのオーダーであり、地盤の透水性は「低い」～「非常に低い」に分類される。
- ・Mu-C層の透水係数は 10^{-7} m/sのオーダーであり、地盤の透水性は「非常に低い」に分類される。
- ・夏海湖は透水性の低い材料で覆われ遮水されており、夏海湖の水が常陽の地下水位 (T.P. +約6 m) に影響しない構造となっている。

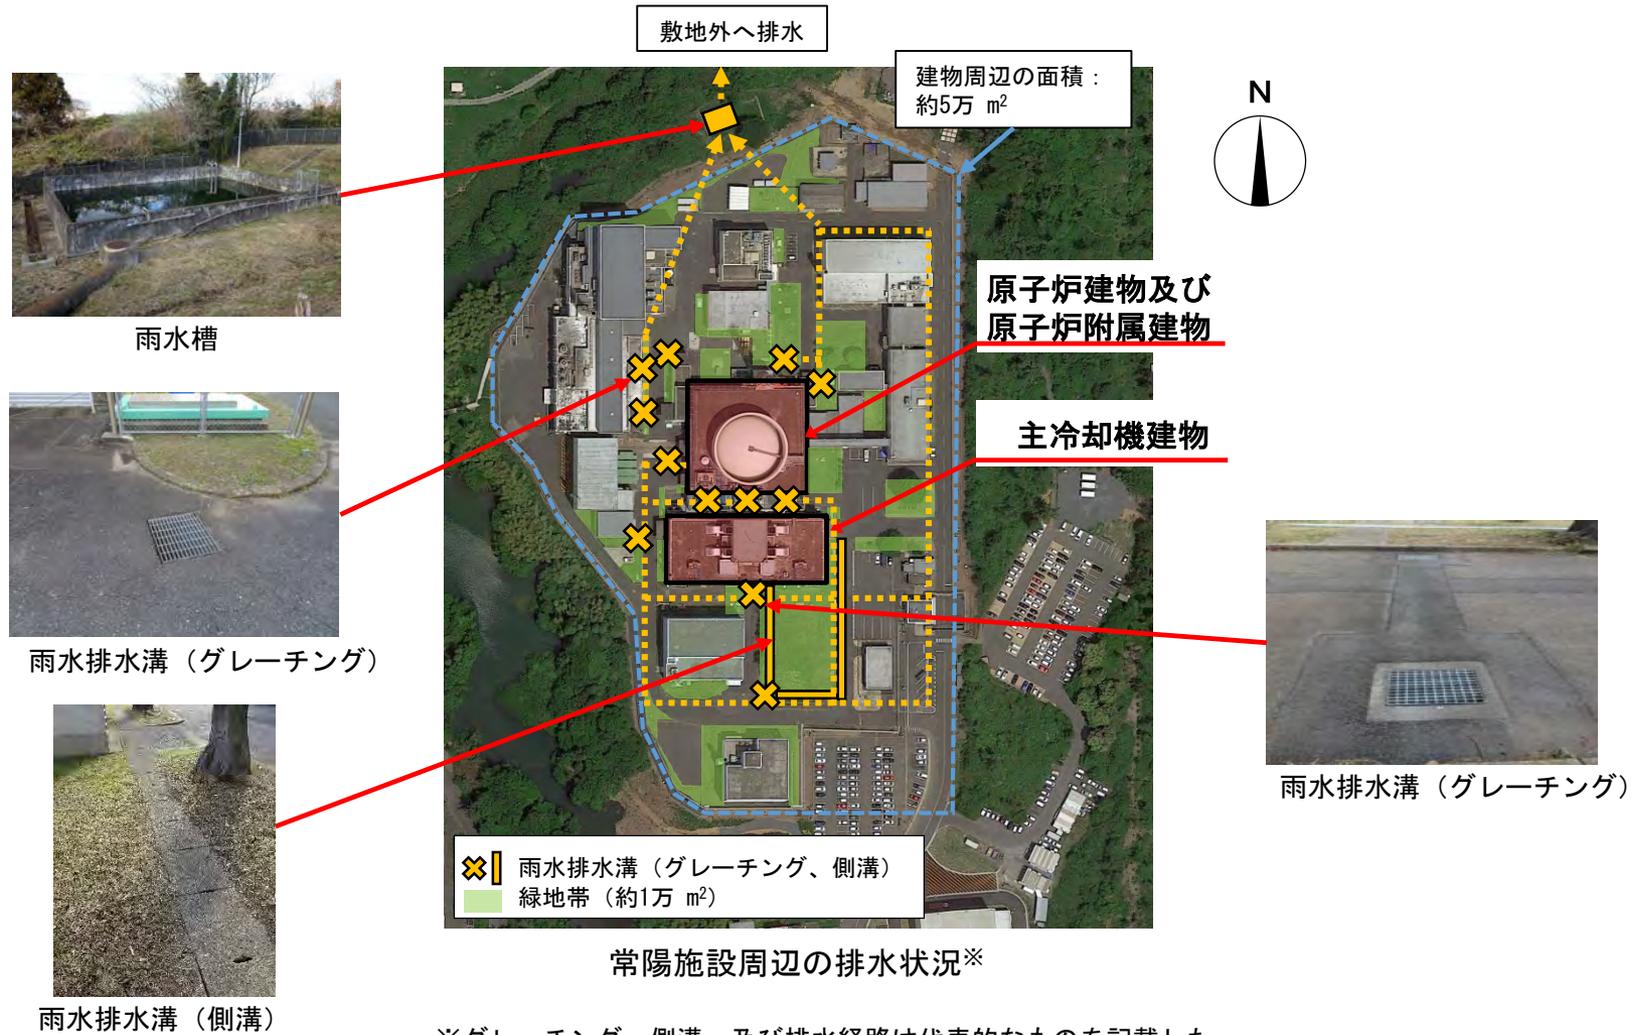
- ・常陽施設周辺では、地表面の約8割は建物及びアスファルト舗装で覆われており、一部に緑地帯がある。
- ・地表に降る雨水の多くは、建物周辺に敷設されている排水溝を通じて雨水槽に貯留され、敷地外へ排水されることから、地盤への雨水の浸透は地山と比べて低減されている。

※グレーチング、側溝、及び排水経路は代表的なものを記載した。
