5.2.1(3) 最新面と最新面付近の変質鉱物

5.2.2 S-1

5.2.2 S-1 (1) H-6.6-1孔 —評価結果—

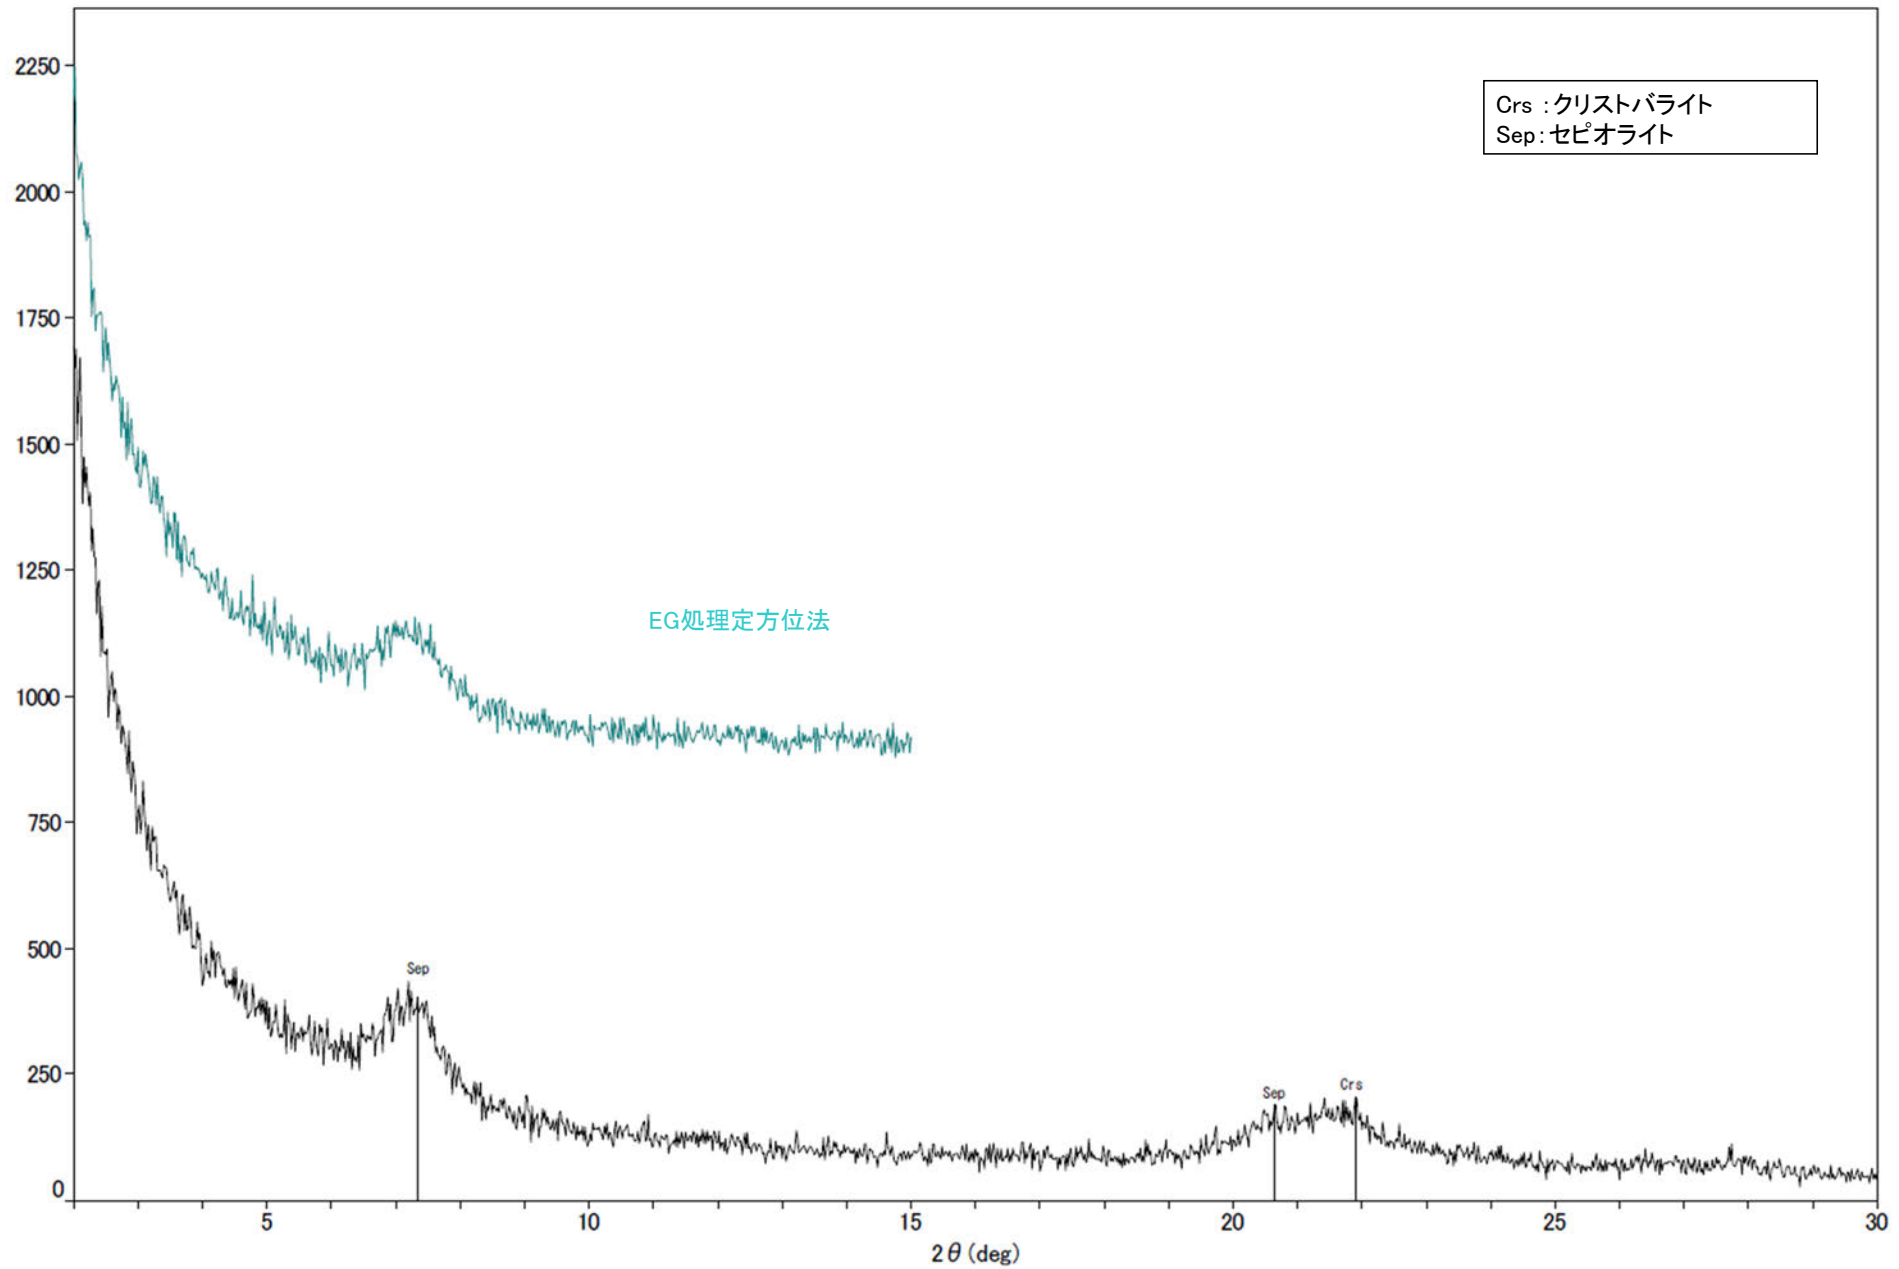
【H-1.1孔(白色の鉱物脈) X線回折チャート 定方位 EG処理】

回折チャート
(EG処理も合わせて表示)

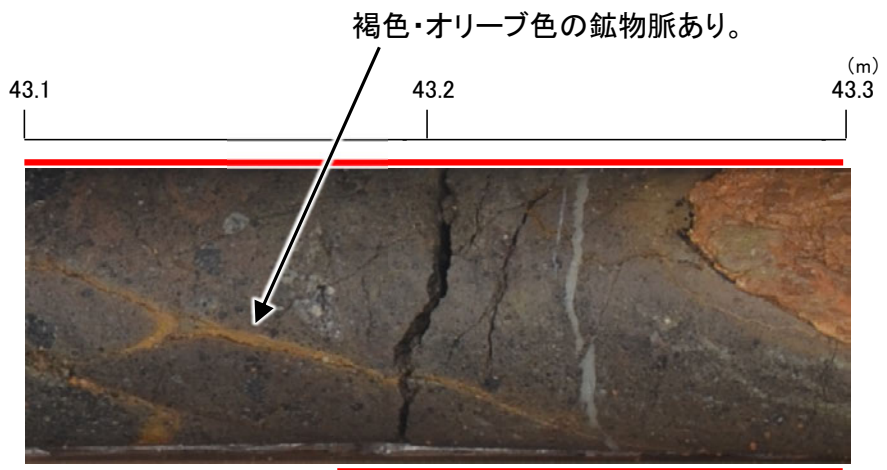
拡大写真(H-1.80孔 43.1～43.3m)

【破碎部中に認められた鉱物脈(K-16)】

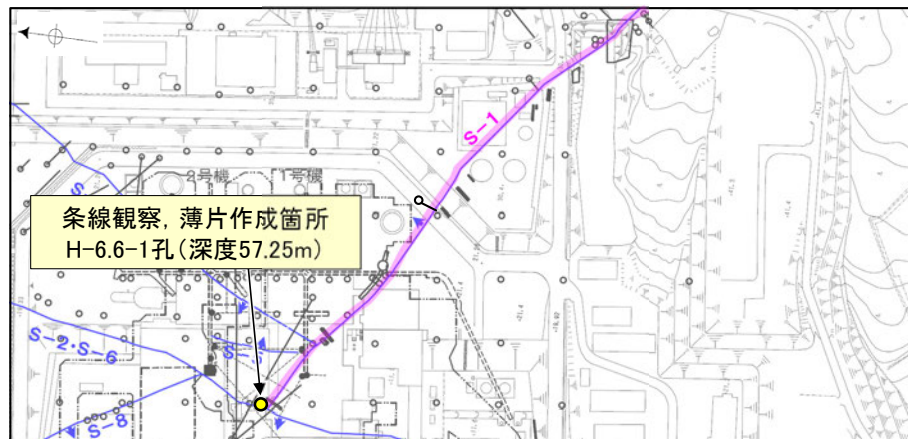
○H-6.6-1孔の深度57.20m付近で認められるS-1において、巨視的観察(ボーリングコア観察, CT画像観察)を実施し、最も直線性・連続性がよい断層面を主せん断面として抽出した。

○主せん断面における条線観察の結果、71° Rの条線方向が確認されたことから、71° Rで薄片を作成した(ブロック写真)。

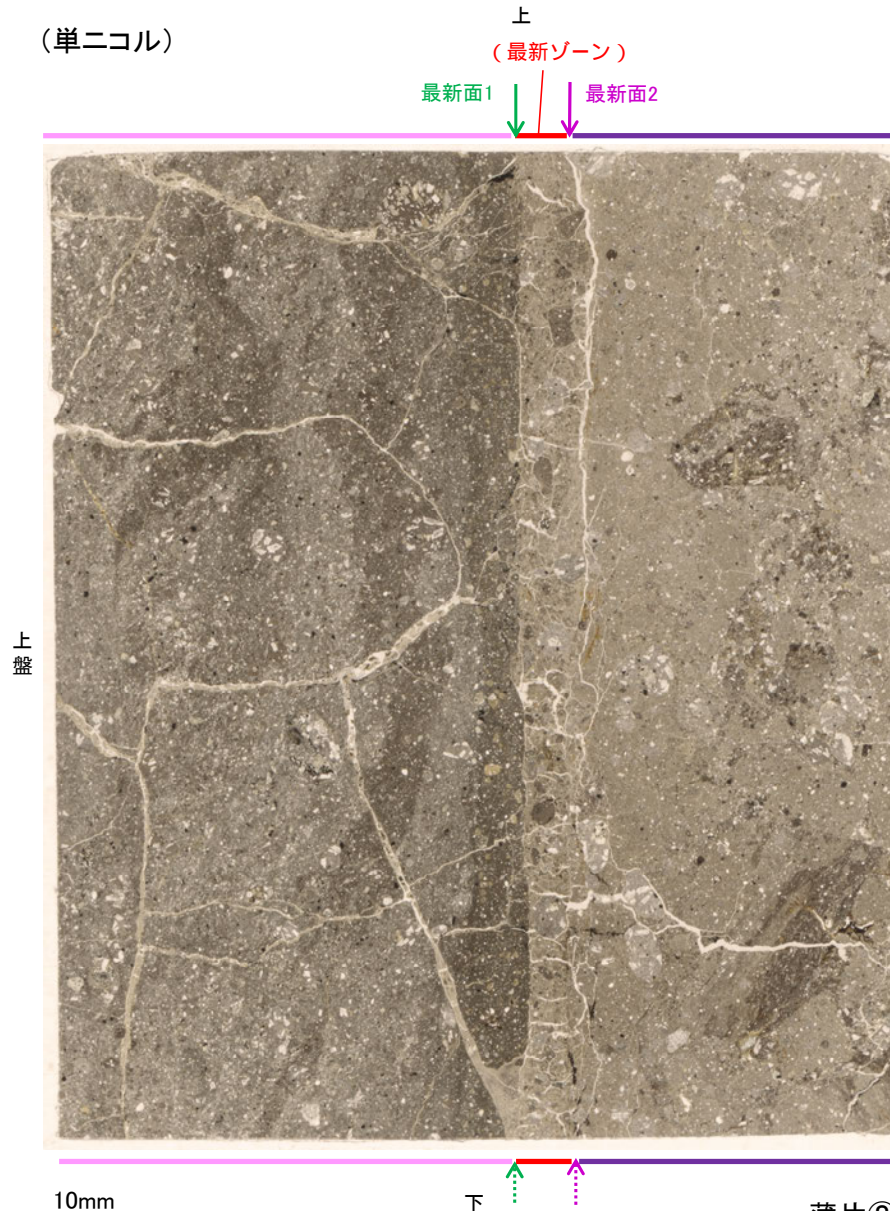
○薄片②で実施した薄片観察や、隣接孔(H-6.6-1孔)のEPMA用薄片で実施したEPMA分析(マッピング)における化学組成の観点での観察※により、粘土鉱物(I/S混合層)の分布範囲を確認した結果、粘土鉱物(I/S混合層)は最新ゾーンやその周辺に分布している。
