### 5.2.3 S-2・S-6 (2) F-8.5' 孔 ー最新ゾーンと分帯Ⅳとの境界ー

## 5.2.3 S-2・S-6 (3) E-8.5-2孔 ー評価結果ー

## 5.2.4 S-4 (1) E-8.50”孔 — 評価結果 —

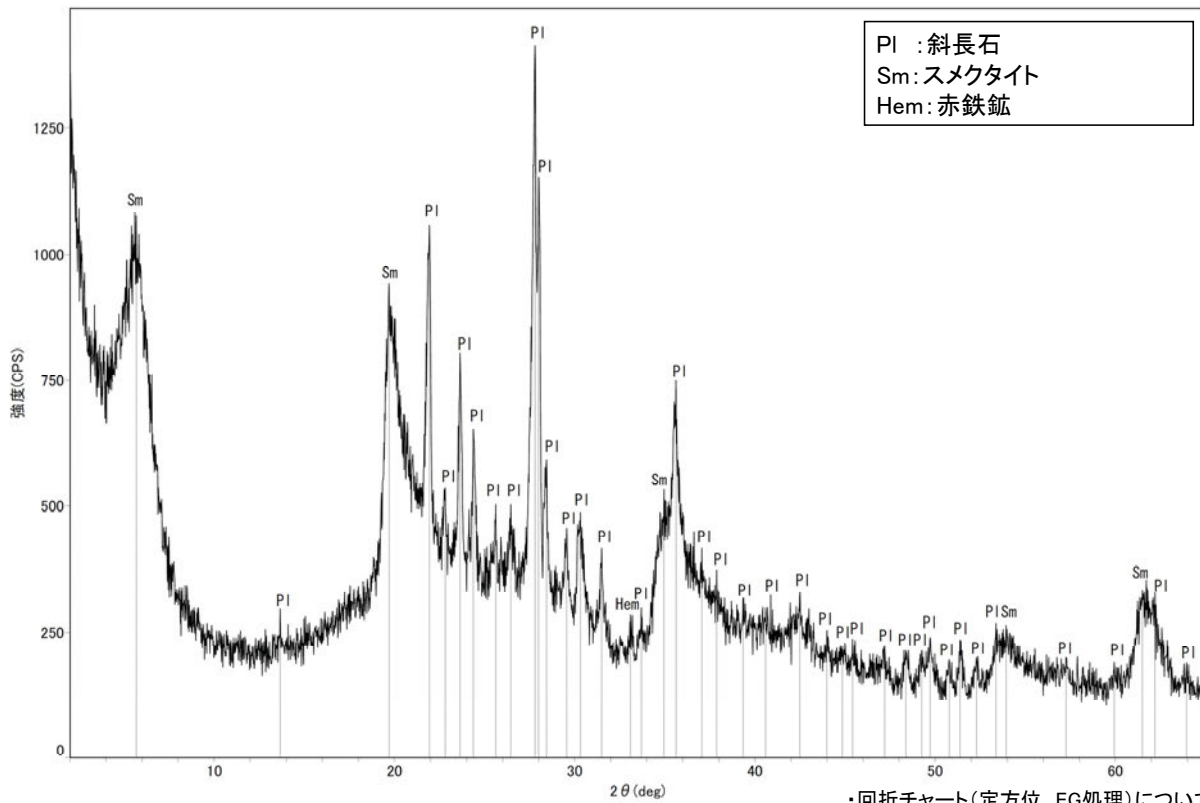
回折チャート(不定方位)\_F-8.5' 孔

- 最新ゾーン付近でXRD分析を実施した結果, 主な粘土鉱物としてスメクタイトが認められる。
- スメクタイトについて詳細な結晶構造判定を行うために, 同一断層の別孔(E-8.4' 孔, E-8.5+5" 孔)の破砕部においてXRD分析(粘土分濃集)を実施した結果, I/S混合層と判定した。

・回折チャート(定方位, EG処理)については,  
補足資料5.2-12(1) P.5.2-12-17

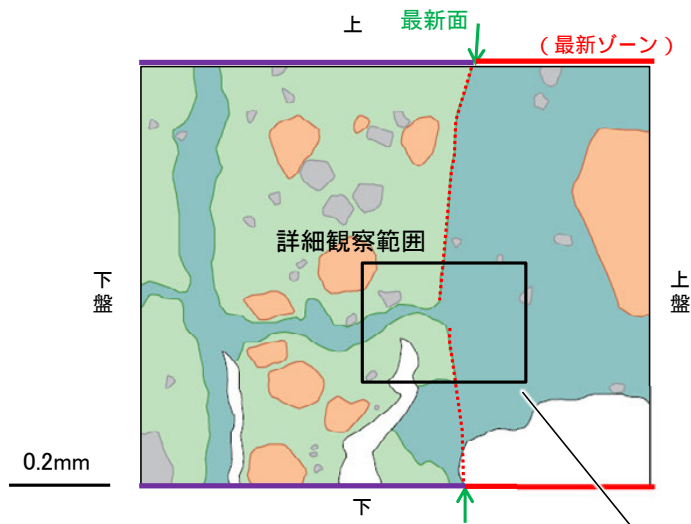
### 【詳細観察(範囲A)】

- 範囲Aにおいて詳細に観察した結果、粘土鉱物(I/S混合層)が最新面を横断して分布し、最新面が不連続になっており、不連続箇所の粘土鉱物(I/S混合層)にせん断面や引きずりなどの変形は認められない。
- なお、不連続箇所においてI/S混合層生成以降の注入現象の有無を確認した結果、弓状構造や粒子の配列などの注入の痕跡は認められない。
- さらに、薄片作成時等に生じた空隙は、明確に認定できる最新面が不連続になる箇所の粘土鉱物(I/S混合層)の構造に影響を与えていないことから、不連続箇所は薄片作成時等の乱れの影響を受けていないと判断した(P.260)。

・不連続箇所(粘土鉱物(I/S混合層)にせん断面や引きずりなどの変形は認められない。

・粘土鉱物(I/S混合層)が最新面を横断しているように見える部分もある。

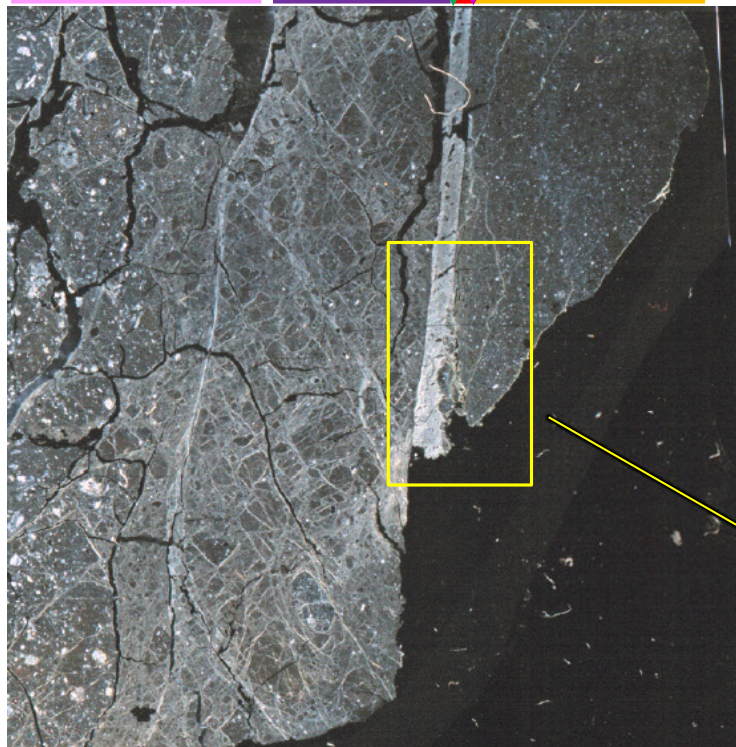
薄片①写真(E-8.5-2\_0R)

○薄片①(0° R)で実施した微視的観察(薄片観察)の結果, 面2は薄片中央では不明瞭で漸移的となり, 薄片全体で直線性・連続性がよい面1(最新面)と比べて, 明らかに直線性・連続性に劣っていることから, 面2は最新面ではないと判断した。

不明瞭で漸移的であり, 面1(最新面)と比べて, 明らかに直線性・連続性に劣る

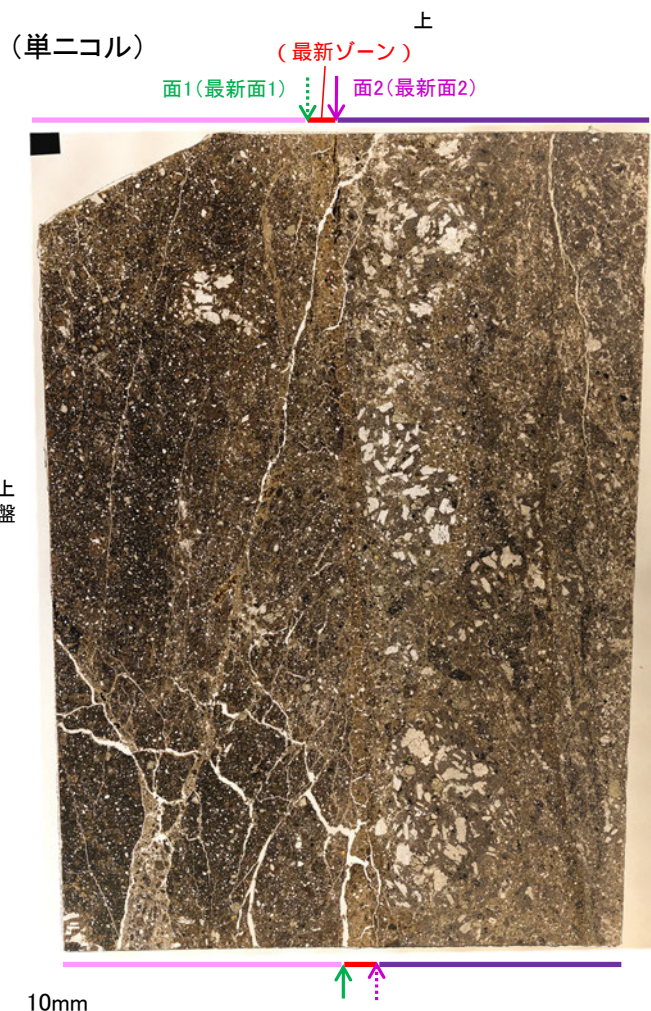
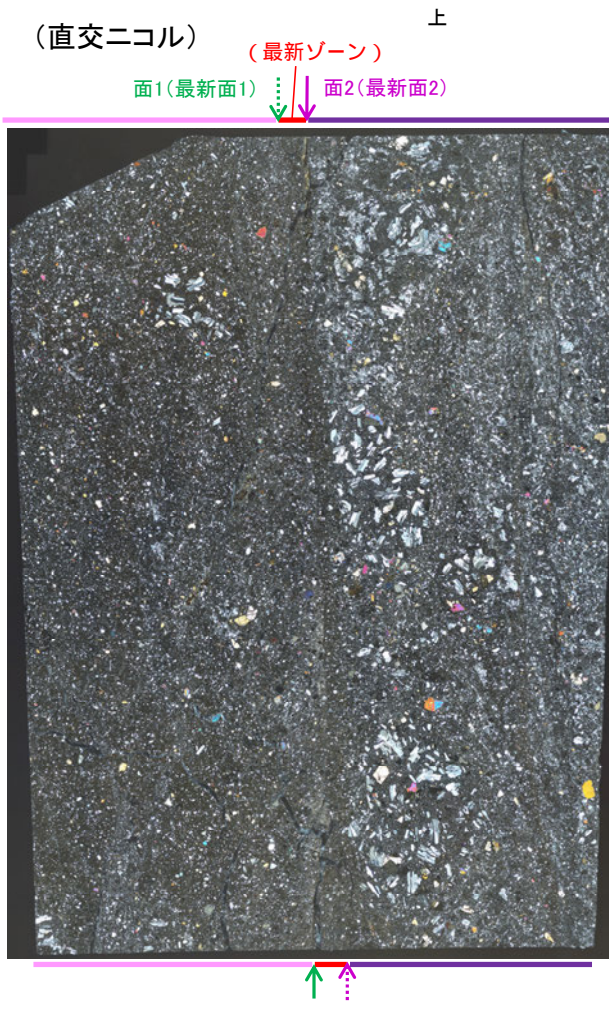
- 薄片①で実施した微視的観察(薄片観察)の結果, 色調や礫径などから, 上盤側よりⅠ～Ⅲに分帯した。
- そのうち, 最も細粒化している分帯Ⅱを最新ゾーンとして抽出した。
- 最新ゾーンと分帯Ⅰとの境界に, 面1(緑矢印)が認められる。面1は全体的に不明瞭だが, 最新ゾーンの中では比較的連続性がよい面である。
- 最新ゾーンと分帯Ⅲとの境界に, 面2(紫矢印)が認められる。面2は全体的に不明瞭だが, 最新ゾーンの中では比較的連続性がよい面である。
- 面1, 面2は同程度の直線性・連続性を有することから, 面1を最新面1, 面2を最新面2とし, それぞれについて変質鉱物との関係を確認する。

Ⅰ: 単ニコルで褐灰～暗灰色, 直交ニコルで灰～暗灰色の干渉色を呈する凝灰岩からなる。径5mm以下の岩片や鉱物片が細粒な基質に含まれている。岩片, 鉱物片は角～垂円形である。基質中や割れ目に粘土鉱物が生成している。

Ⅱ(最新ゾーン): 単ニコルで褐灰色, 直交ニコルで灰～暗灰色の干渉色を呈する, 粘土鉱物を含む細粒物からなる。径2mm以下の岩片や鉱物片が細粒な基質に含まれる。岩片は垂角～垂円形, 鉱物片は角～垂円形である。基質中や割れ目に粘土鉱物が生成している。

Ⅲ: 単ニコルで褐灰～灰色, 直交ニコルで灰～暗灰色の干渉色を呈する火山礫凝灰岩からなる。径13mm以下の岩片や鉱物片が細粒な基質に含まれる。岩片, 鉱物片は角～垂円形である。一部の基質中に粘土鉱物が生成している。
