5.2.4 S-4 (1) E-8.50'''孔① – 鉱物の同定(EPMA分析(定量)) –

5.2.4 S-4 (2) E-8.60孔 ー評価結果ー

5.2.5 S-5

5.2.6 S-7

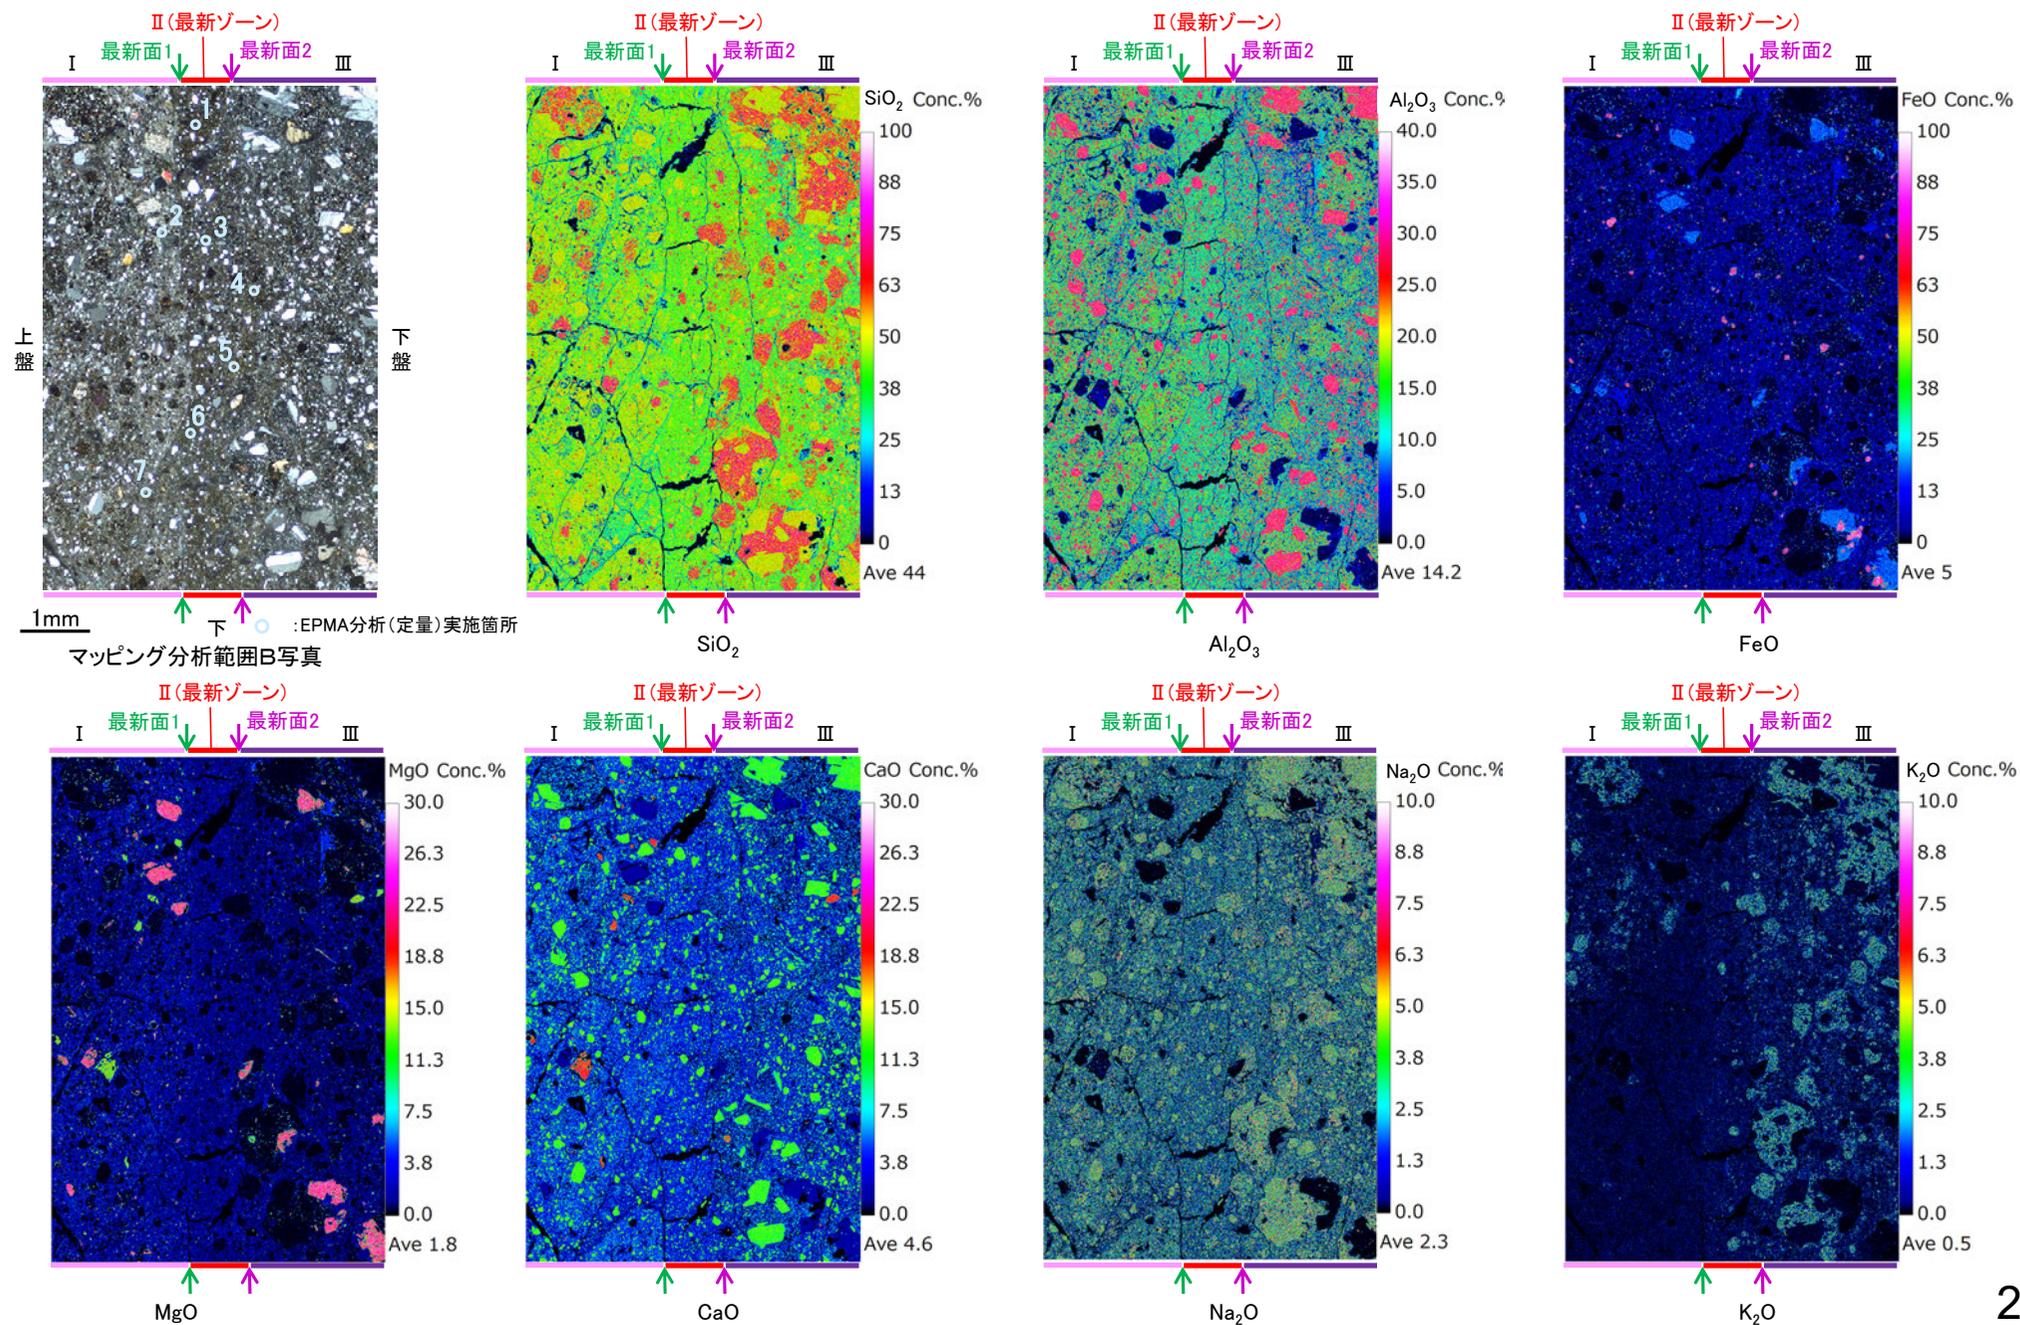
マッピング分析範囲写真

5.2.4 S-4 (1) E-8.50''孔① –変質鉱物の分布(EPMA分析(マッピング))–

○薄片②でEPMA分析(マッピング)を実施した結果, EPMA分析(定量)で認められたI/S混合層が最新ゾーンやその周辺に分布していることを確認した。

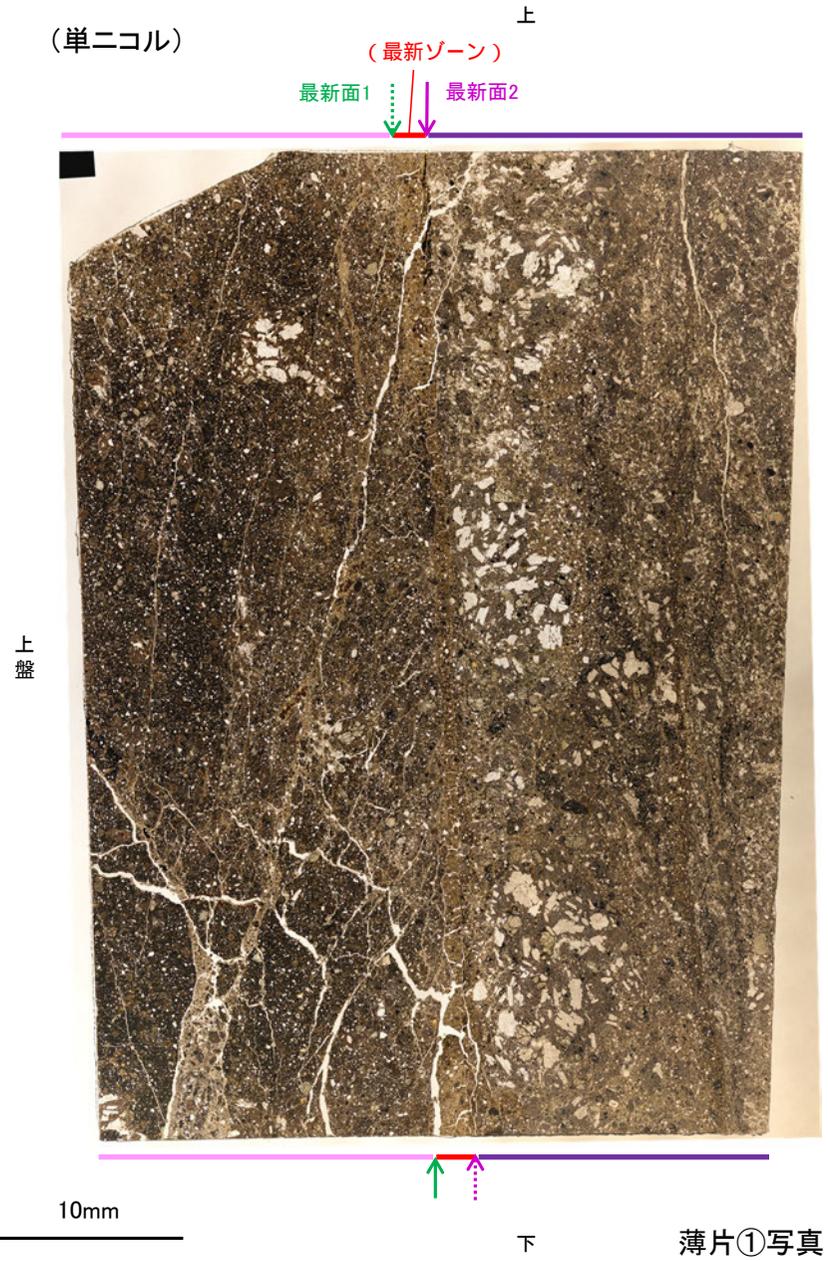
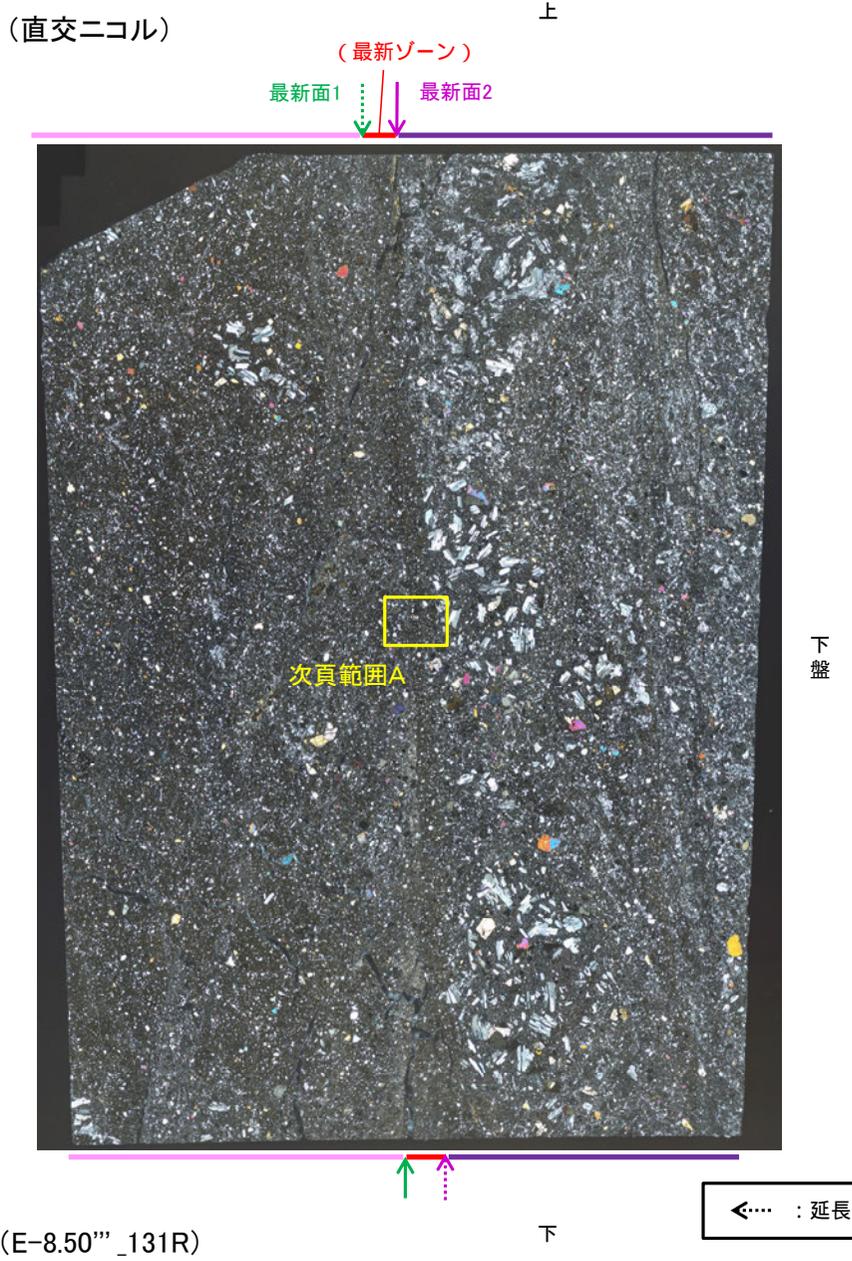
薄片①写真(E-8.50'''_131R)

5.2.4 S-4 (1) E-8.50'''孔① -変質鉱物の分布(薄片観察) -

○薄片①で実施した薄片観察や、薄片②で実施したEPMA分析(マッピング)における化学組成の観点での観察により、粘土鉱物(I/S混合層)の分布範囲を確認した結果、粘土鉱物(I/S混合層)は最新ゾーンやその周辺に分布している。
○この粘土鉱物(I/S混合層)と最新面との関係を確認する。

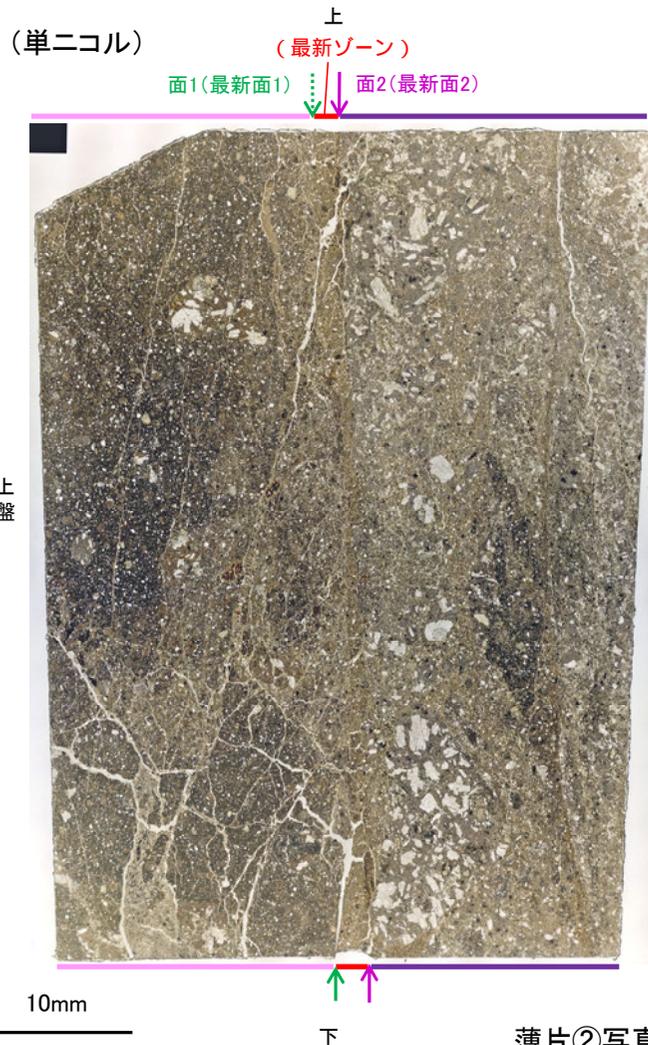
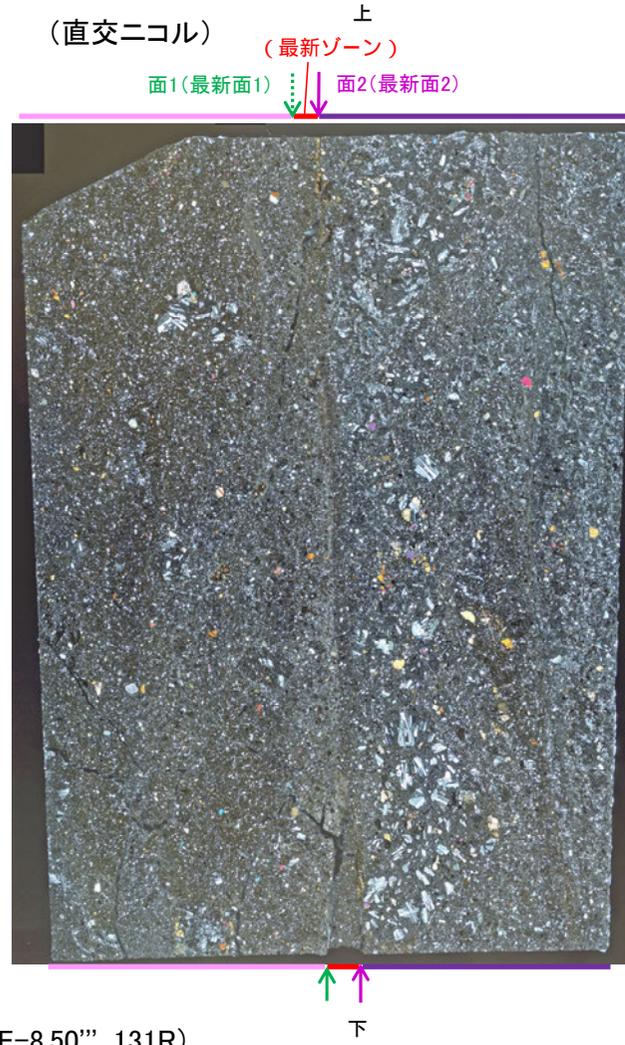
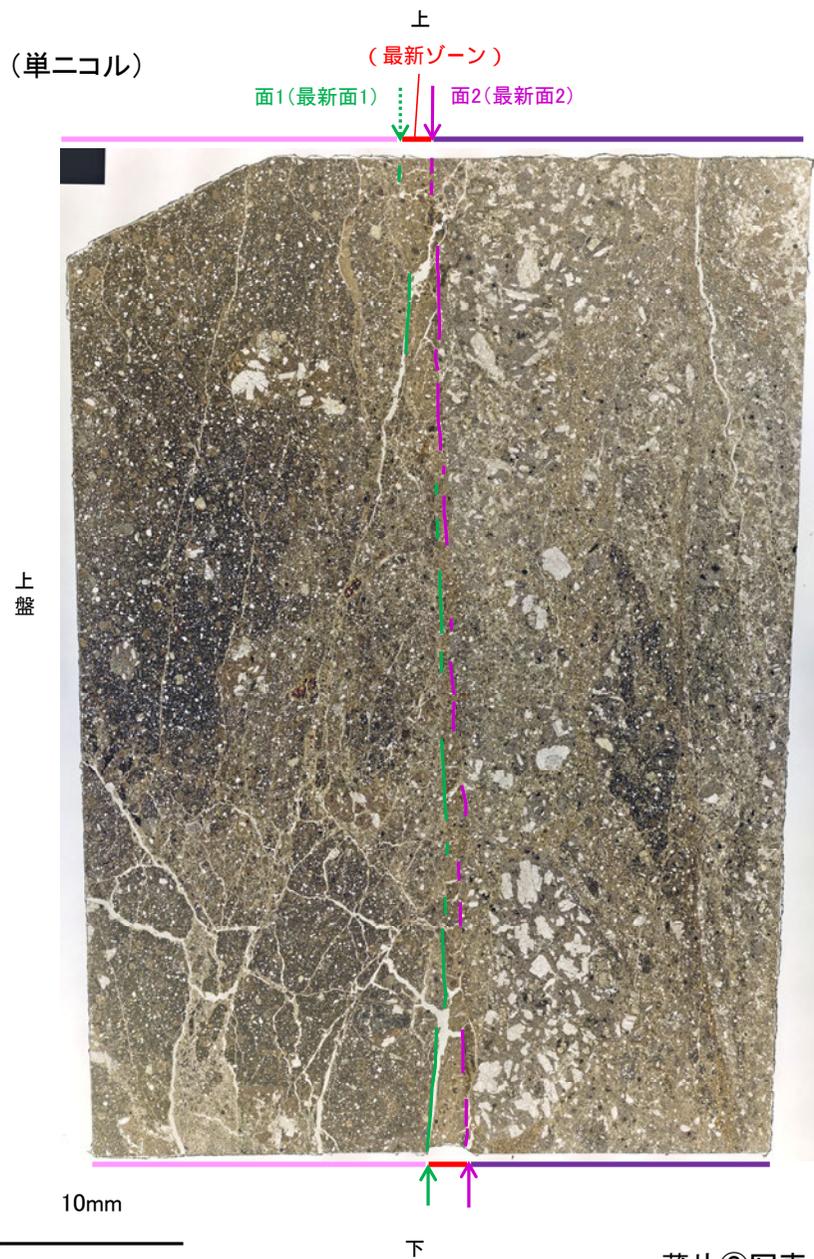
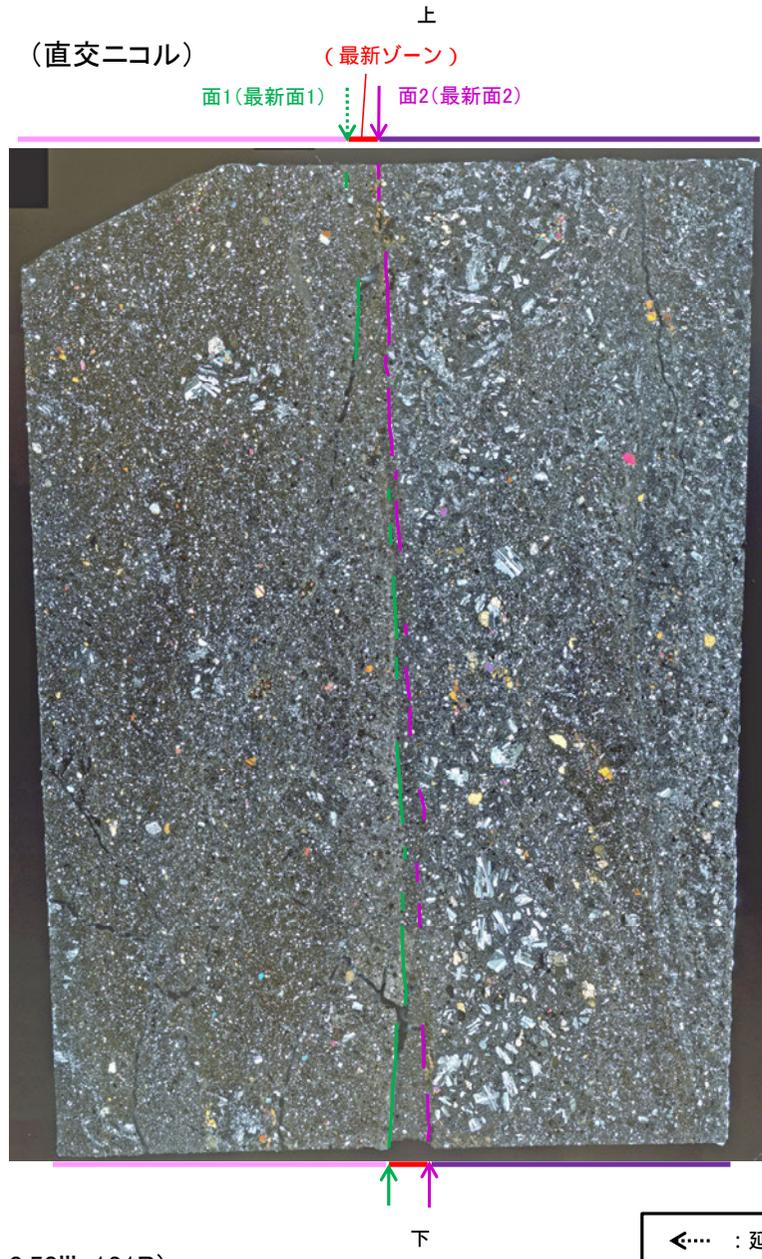
5.2.4 S-4 (1) E-8.50”孔② –最新面の認定(微視的観察)–

○薄片②で実施した微視的観察(薄片観察)の結果、色調や礫径などから、上盤側よりⅠ～Ⅲに分帯した。

○そのうち、最も細粒化している分帯Ⅱを最新ゾーンとして抽出した。

○最新ゾーンと分帯Ⅰとの境界に、面1(緑矢印)が認められる。面1は全体的に不明瞭だが、最新ゾーンの中では比較的連続性がよい面である。

○最新ゾーンと分帯Ⅲとの境界に、面2(紫矢印)が認められる。面2は全体的に不明瞭だが、最新ゾーンの中では比較的連続性がよい面である。

○面1、面2は同程度の直線性・連続性を有することから、面1を最新面1、面2を最新面2とし、それぞれについて変質鉱物との関係を確認する。

Ⅰ: 単ニコルで褐灰～暗灰色, 直交ニコルで灰～暗灰色の干渉色を呈する凝灰岩からなる。径7mm以下の岩片や鉱物片が細粒な基質に含まれている。岩片、鉱物片は角～垂円形である。基質中や割れ目に粘土鉱物が生成している。

Ⅱ(最新ゾーン): 単ニコルで褐灰色, 直交ニコルで灰～暗灰色の干渉色を呈する, 粘土鉱物を含む細粒物からなる。径2mm以下の岩片や鉱物片が細粒な基質に含まれる。岩片は垂角～垂円形, 鉱物片は角～垂円形である。基質中や割れ目に粘土鉱物が生成している。

Ⅲ: 単ニコルで褐灰～灰色, 直交ニコルで灰～暗灰色の干渉色を呈する火山礫凝灰岩からなる。径16mm以下の岩片や鉱物片が細粒な基質に含まれる。岩片、鉱物片は角～垂円形である。一部の基質中に粘土鉱物が生成している。

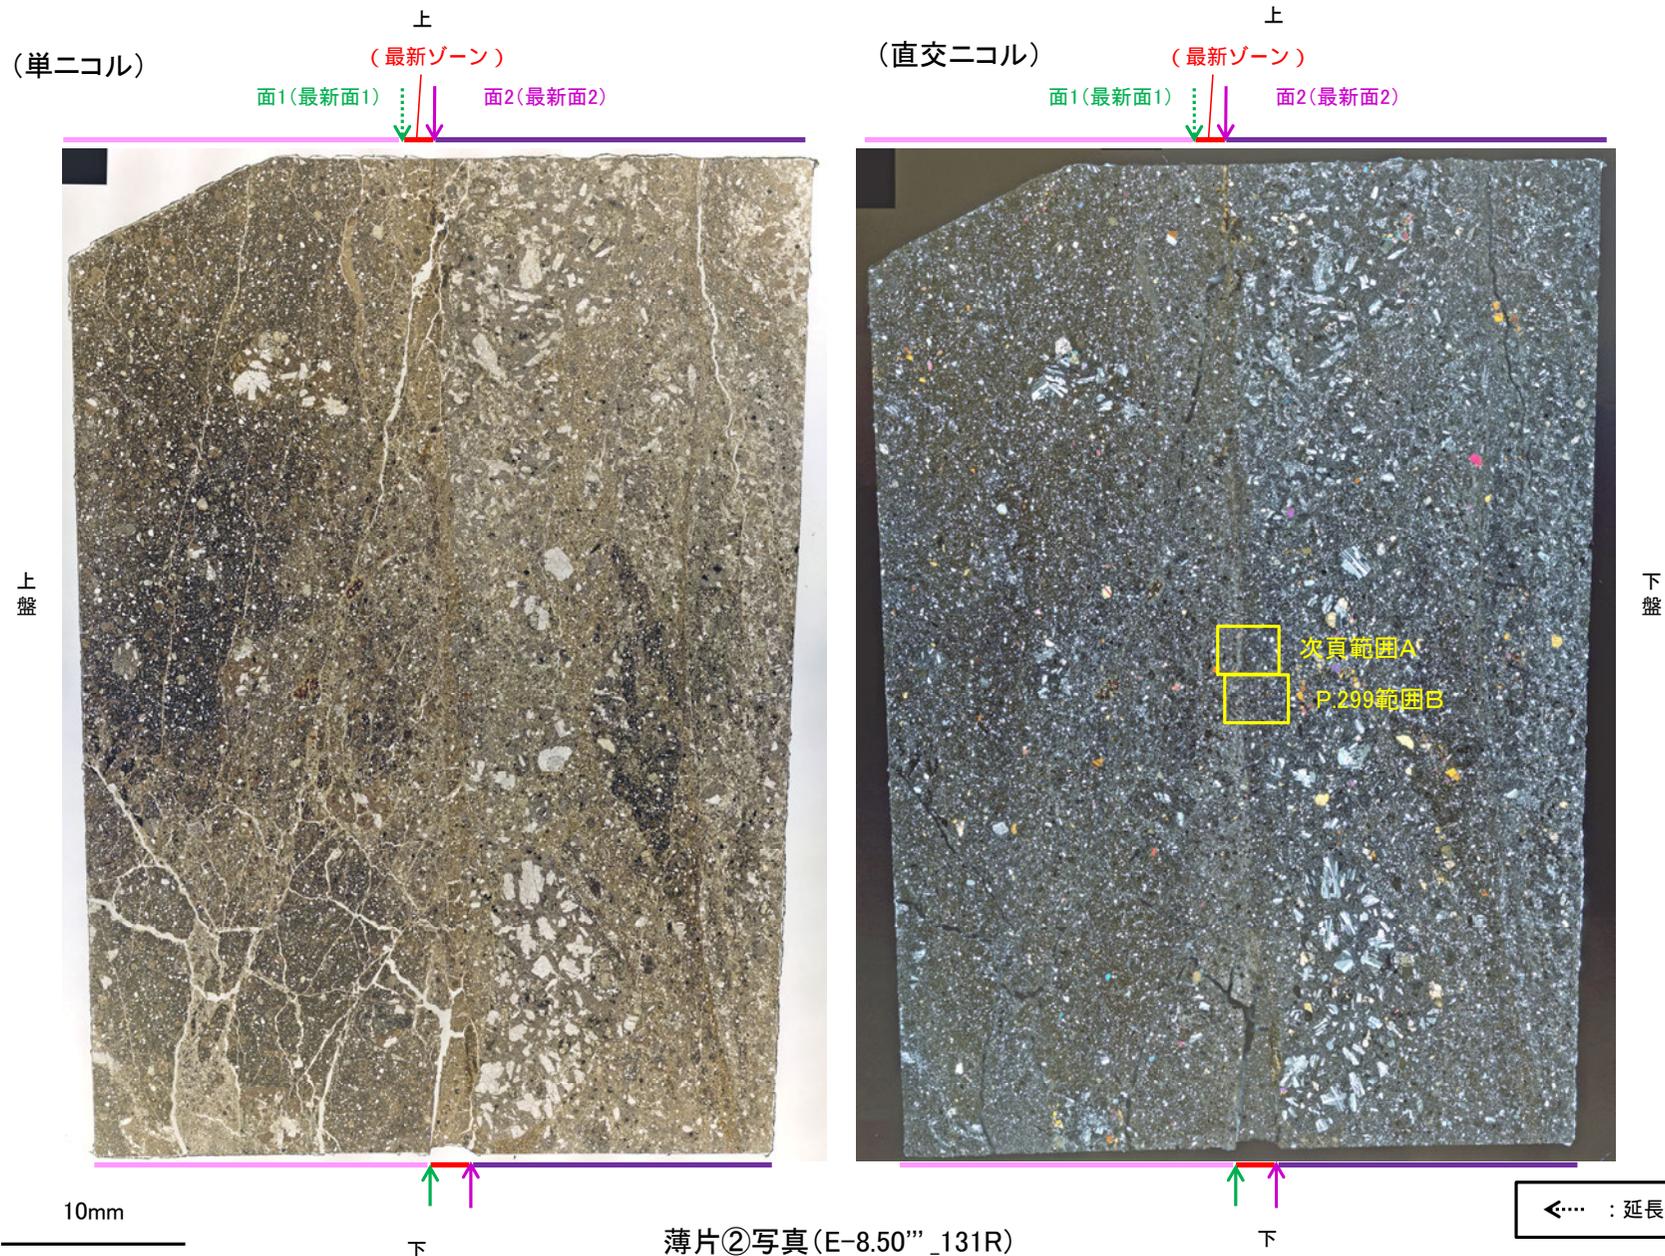
5.2.4 S-4 (1) E-8.50'''孔② -変質鉱物の分布(薄片観察) -

- 薄片②で実施した薄片観察やEPMA分析(マッピング)における化学組成の観点での観察により, 粘土鉱物(I/S混合層)の分布範囲を確認した結果, 粘土鉱物(I/S混合層)は最新ゾーンやその周辺に分布している。
- この粘土鉱物(I/S混合層)と最新面との関係を確認する。

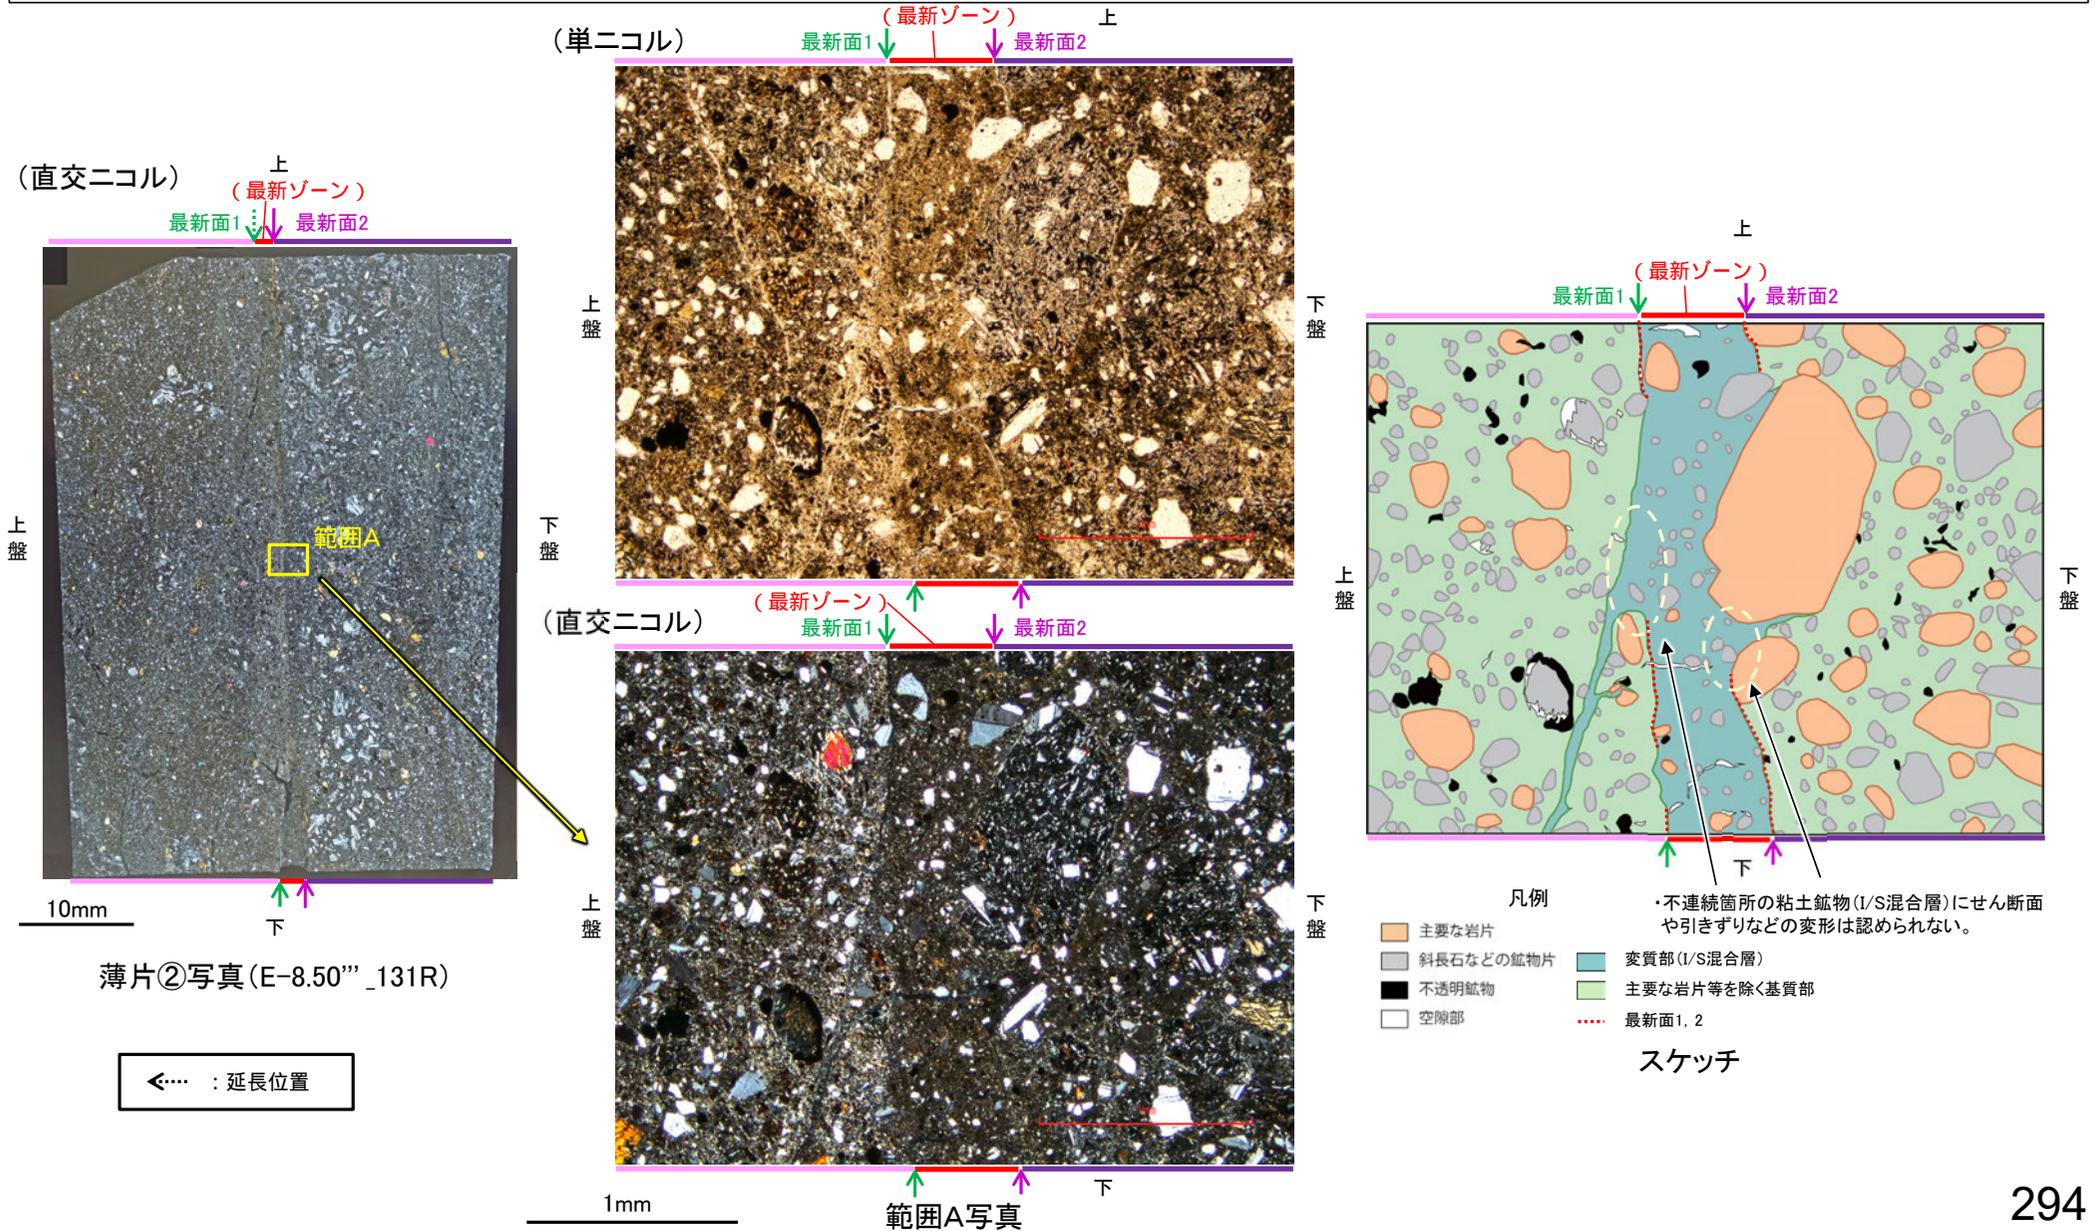
5.2.4 S-4 (1) E-8.50”孔② –最新面とI/S混合層との関係(範囲A)–

- 範囲Aにおいて詳細に観察した結果、粘土鉱物(I/S混合層)が最新面1, 2を横断して分布し、最新面1, 2が不連続になっており、不連続箇所の粘土鉱物(I/S混合層)にせん断面や引きずりなどの変形は認められない。
- なお、不連続箇所においてI/S混合層生成以降の注入現象の有無を確認した結果、弓状構造や粒子の配列などの注入の痕跡は認められない。
- さらに、薄片作成時等に生じた空隙は、明確に認定できる最新面1, 2が不連続になる箇所の粘土鉱物(I/S混合層)の構造に影響を与えていないことから、不連続箇所は薄片作成時等の乱れの影響を受けていないと判断した。

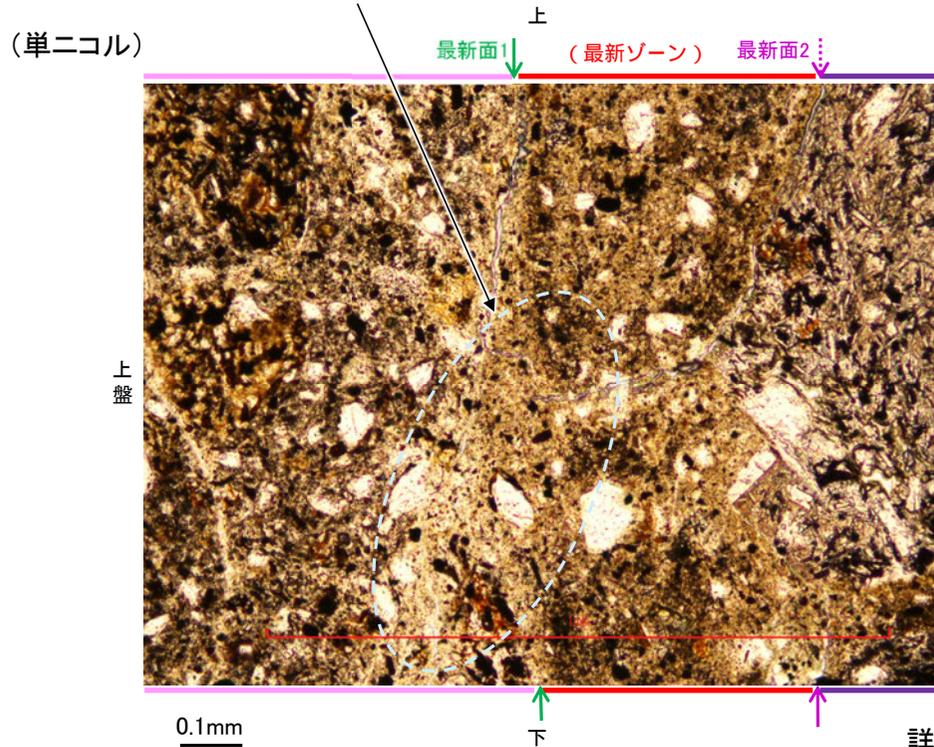
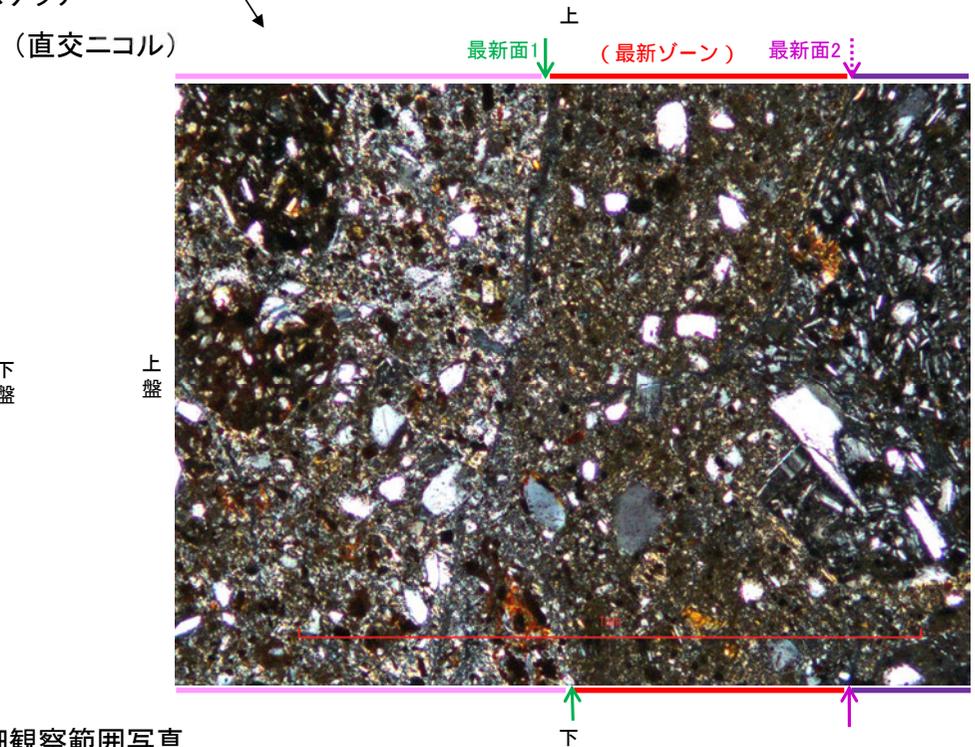
【詳細観察(範囲A, 最新面1)】

・不連続箇所の粘土鉱物 (I/S混合層) にせん断面や引きずりなどの変形は認められない。

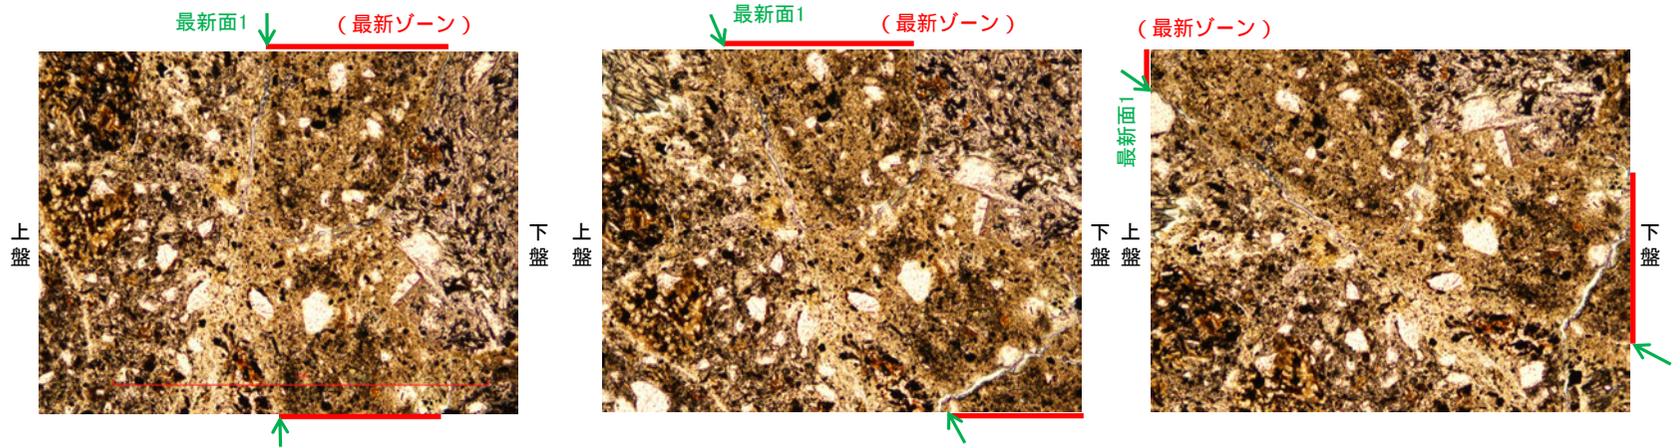
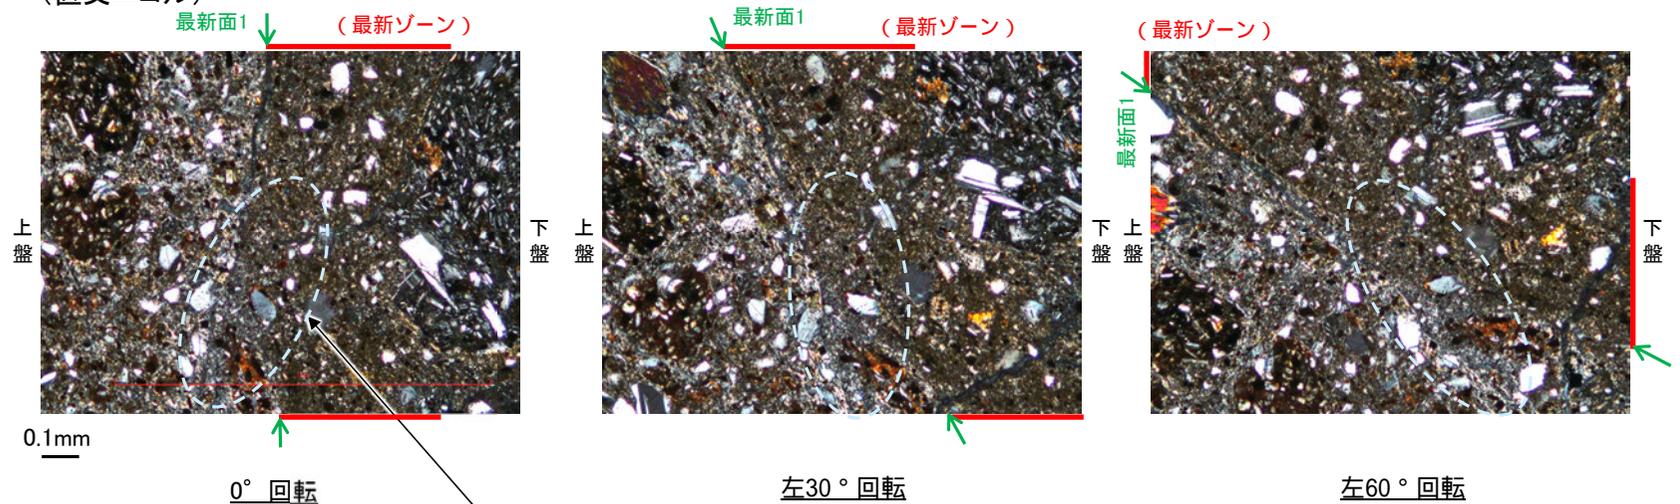
【ステージ回転(範囲A, 最新面1)】

- ・不連続箇所(粘土鉱物(I/S混合層)にせん断面や引きずりなどの変形は認められない。
- ・注入の痕跡は認められない。

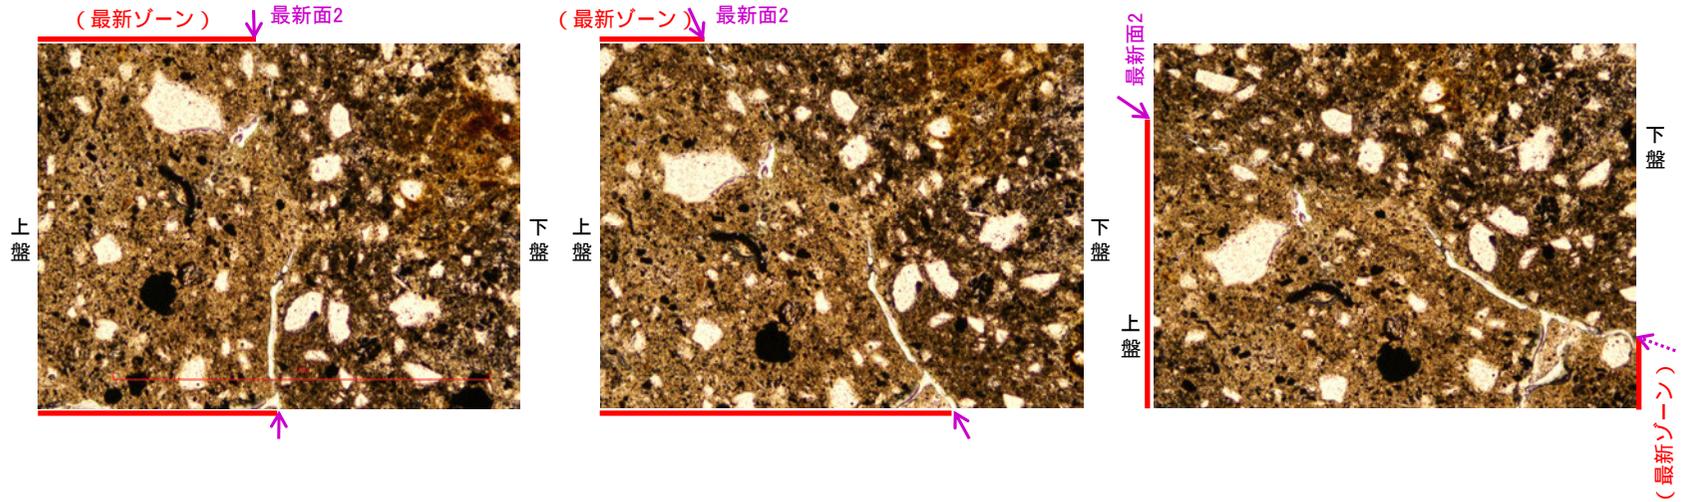
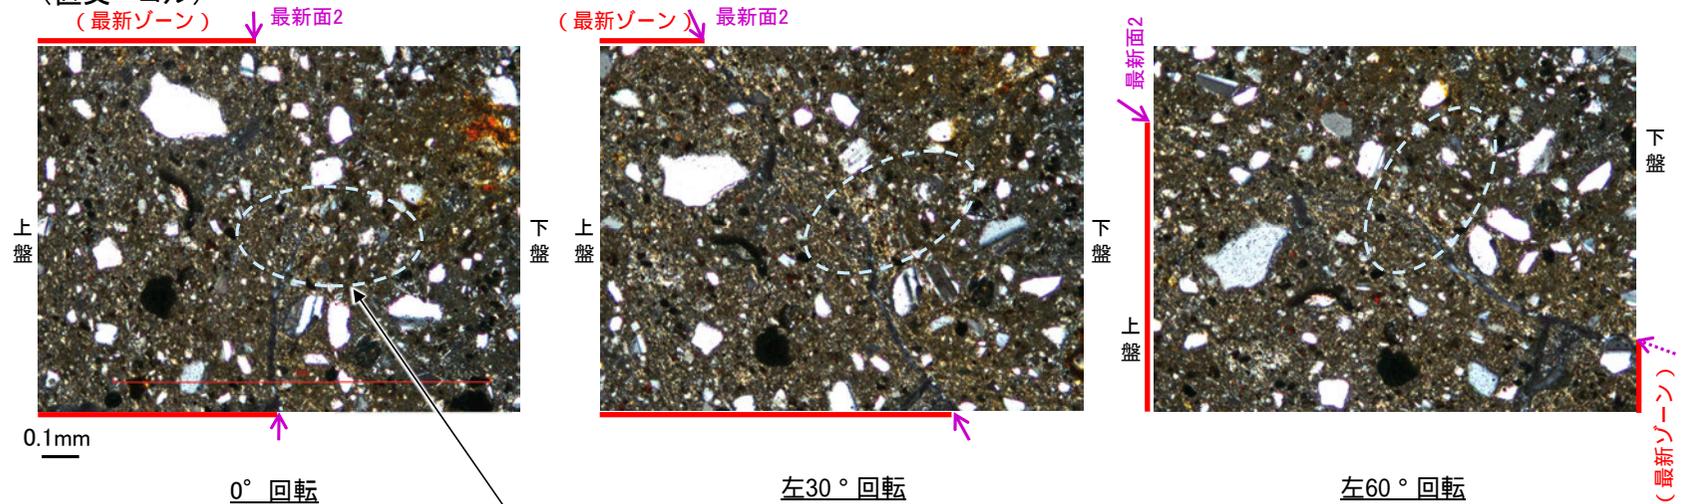
【ステージ回転(範囲B)】

- ・不連続箇所の粘土鉱物(I/S混合層)にせん断面や引きずりなどの変形は認められない。
- ・注入の痕跡は認められない。

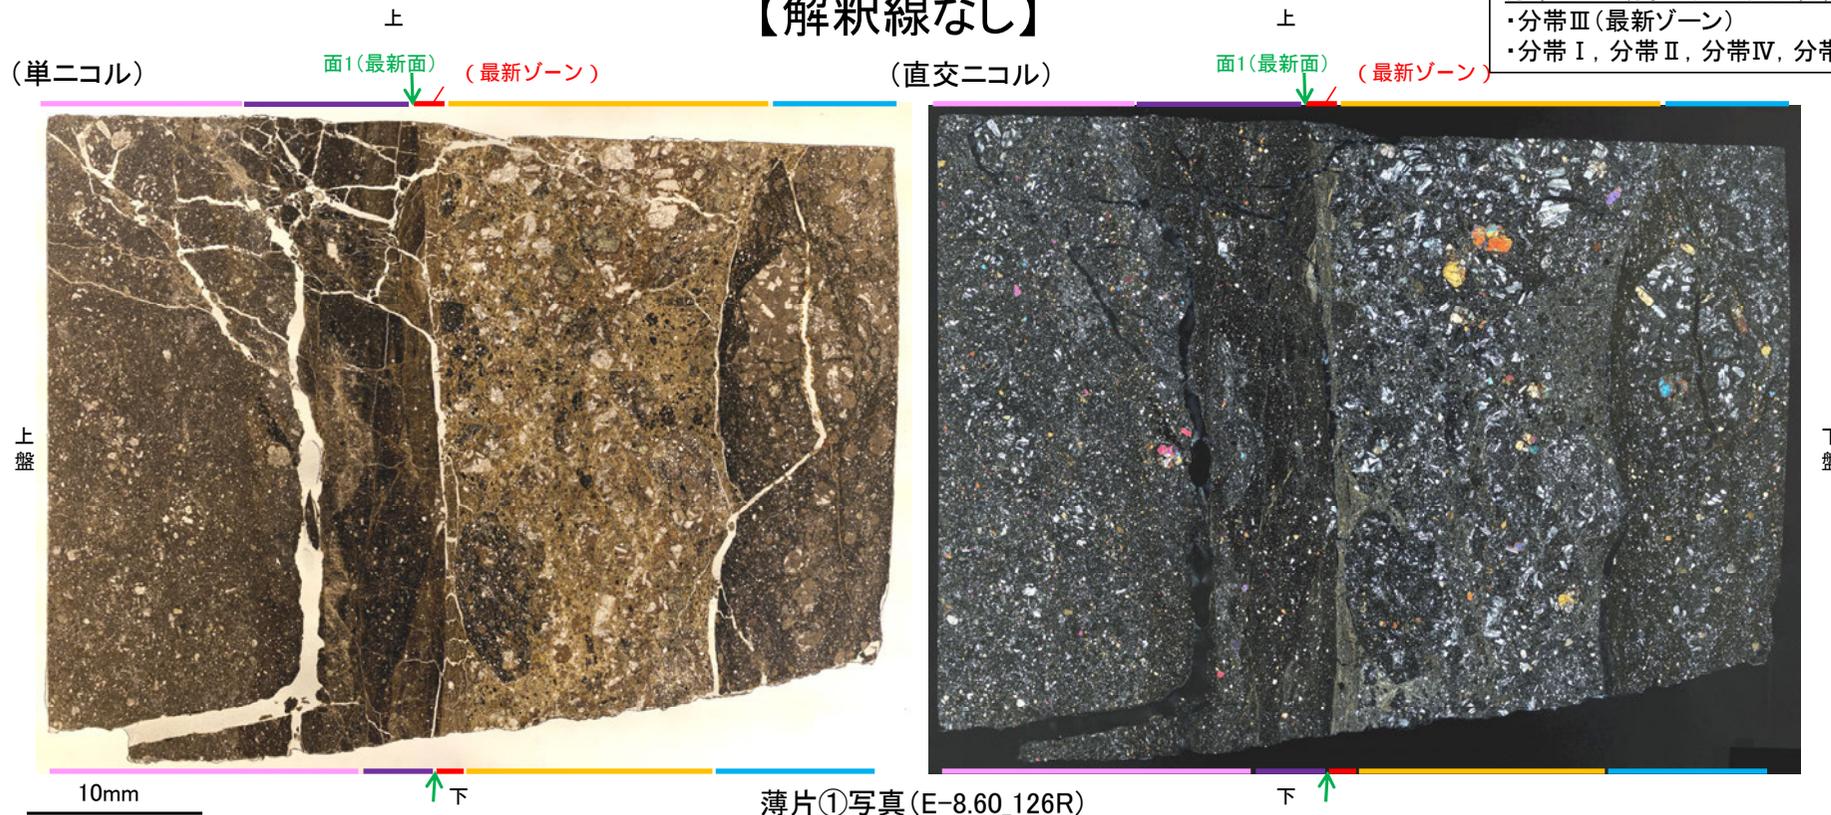
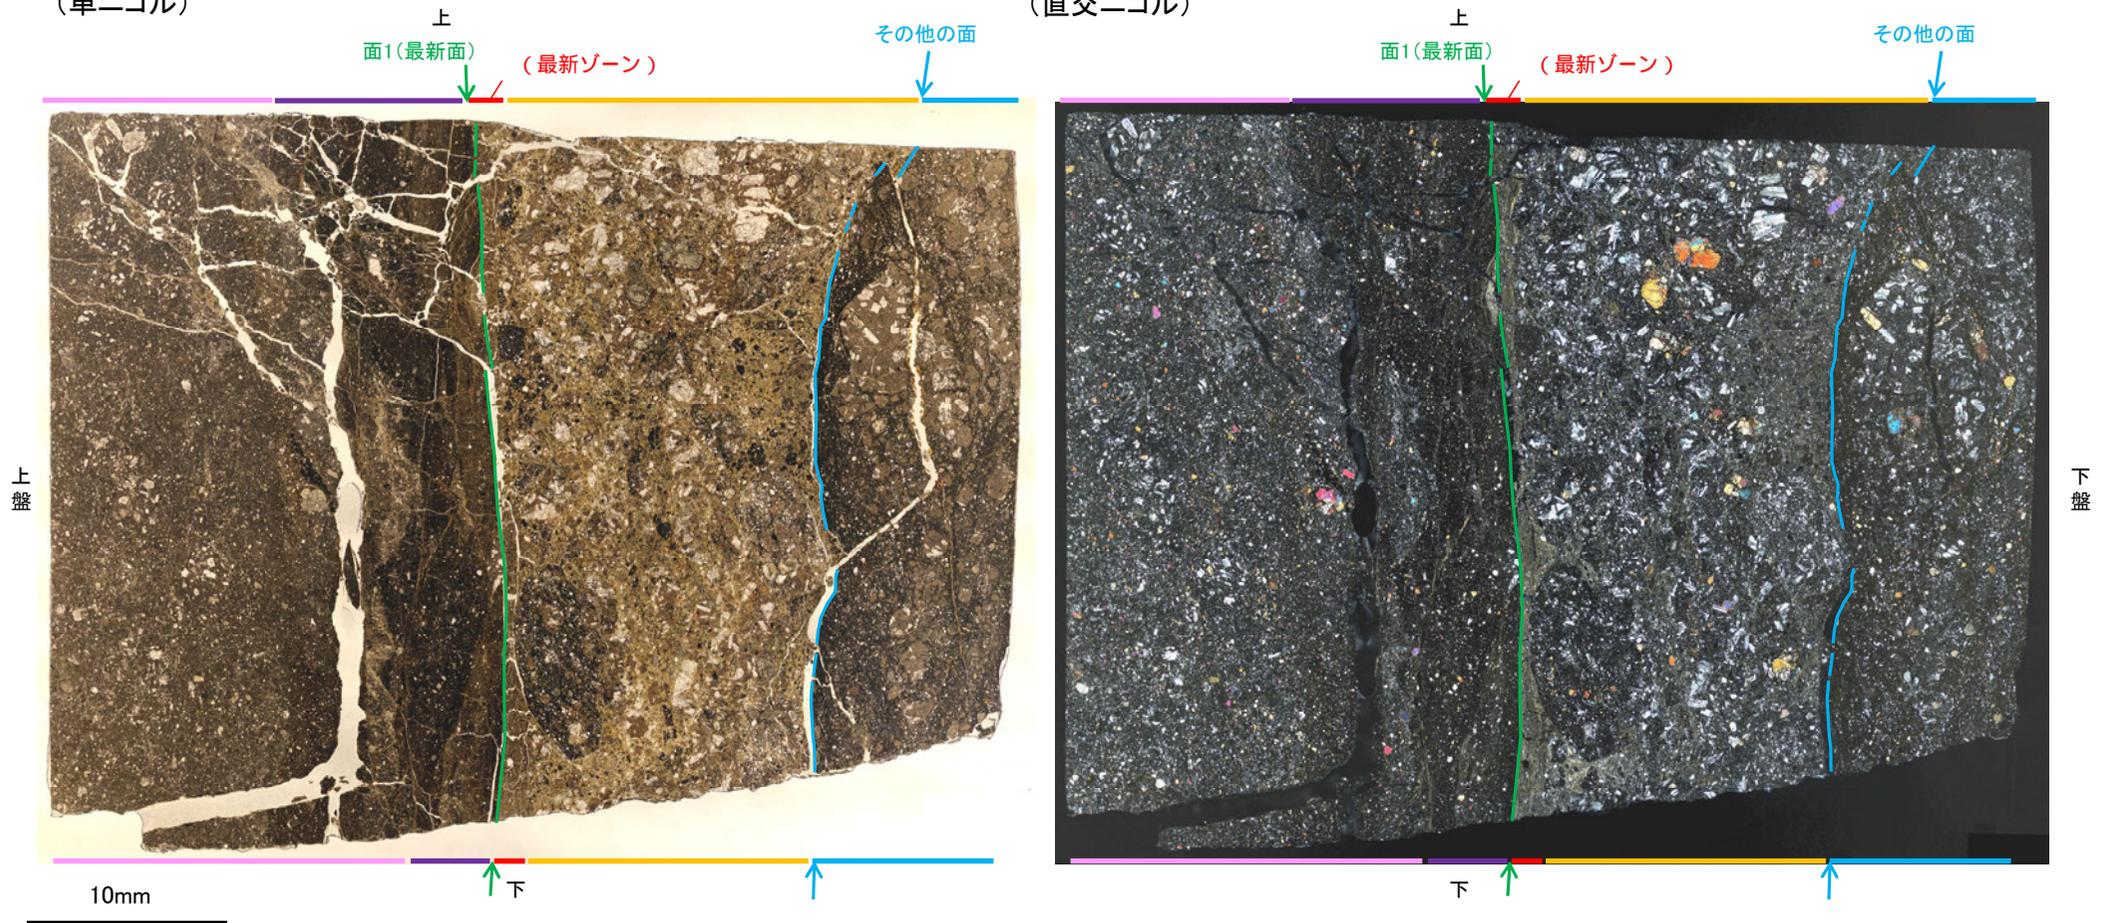
薄片①写真(E-8.60_126R)

5.2.4 S-4 (2) E-8.60孔 ー最新面の認定(微視的観察)ー

- 薄片①で実施した微視的観察(薄片観察)の結果, 色調や礫径などから, 上盤側よりⅠ～Ⅴに分帯した。
- そのうち, 最も細粒化している分帯Ⅲを最新ゾーンとして抽出した。
- 最新ゾーンと分帯Ⅱとの境界に, 面1が認められる。面1は最新ゾーンの中では比較的直線性・連続性のよい面である。
- 最新ゾーンと分帯Ⅳとの境界は, 不明瞭で漸移的であり, せん断面は認められない*。
- 以上より, 面1を最新面と認定し, 変質鉱物との関係を確認する。
- なお, 最新ゾーンから離れたその他の面として分帯Ⅳと分帯Ⅴとの境界面が認められるが, この面の周辺は最新ゾーンに比べて細粒化が進んでおらず, 面は湾曲し不明瞭であり, 直線性に乏しいことから, 最新面ではないと判断した。

- Ⅰ: 単ニコルで褐灰色, 直交ニコルで灰色の干渉色を呈する凝灰岩からなる。径5mm以下の岩片や鉱物片が細粒な基質中に含まれる。岩片, 鉱物片は亜角～亜円形である。
- Ⅱ: 単ニコルで暗褐灰色, 直交ニコルで暗灰色の干渉色を呈する細粒凝灰岩からなる。径1mm以下の岩片や鉱物片が細粒な基質中に含まれる。岩片, 鉱物片は亜角～亜円形である。基質中や割れ目に粘土鉱物が生成している。
- Ⅲ(最新ゾーン): 単ニコルで褐灰色, 直交ニコルで黄～灰色の干渉色を呈する, 粘土鉱物を含む細粒物からなる。径0.5mm以下の岩片や鉱物片が細粒な基質中に含まれる。岩片, 鉱物片は亜角～亜円形である。基質中や割れ目に粘土鉱物が比較的多く含まれる。
- Ⅳ: 単ニコルで淡褐～褐灰色, 直交ニコルで黄～灰色の干渉色を呈する火山礫凝灰岩からなる。径10mm以下の岩片や鉱物片が細粒な基質中に含まれている。岩片, 鉱物片は亜角～亜円形である。基質中や岩片の縁辺部に粘土鉱物が生成している。
- Ⅴ: 単ニコルで暗褐灰色, 直交ニコルで暗灰色の干渉色を呈する火山礫凝灰岩からなる。径10mm以下の岩片や鉱物片が細粒な基質中に含まれる。岩片, 鉱物片は亜角～亜円形である。割れ目や岩片の縁辺部に粘土鉱物が生成している。
