5.2.4 S-4 (1) E-8.50'''孔① – 鉱物の同定(EPMA分析(定量)) –

5.2.4 S-4 (2) E-8.60孔 ー評価結果ー

5.2.5 S-5

5.2.6 S-7

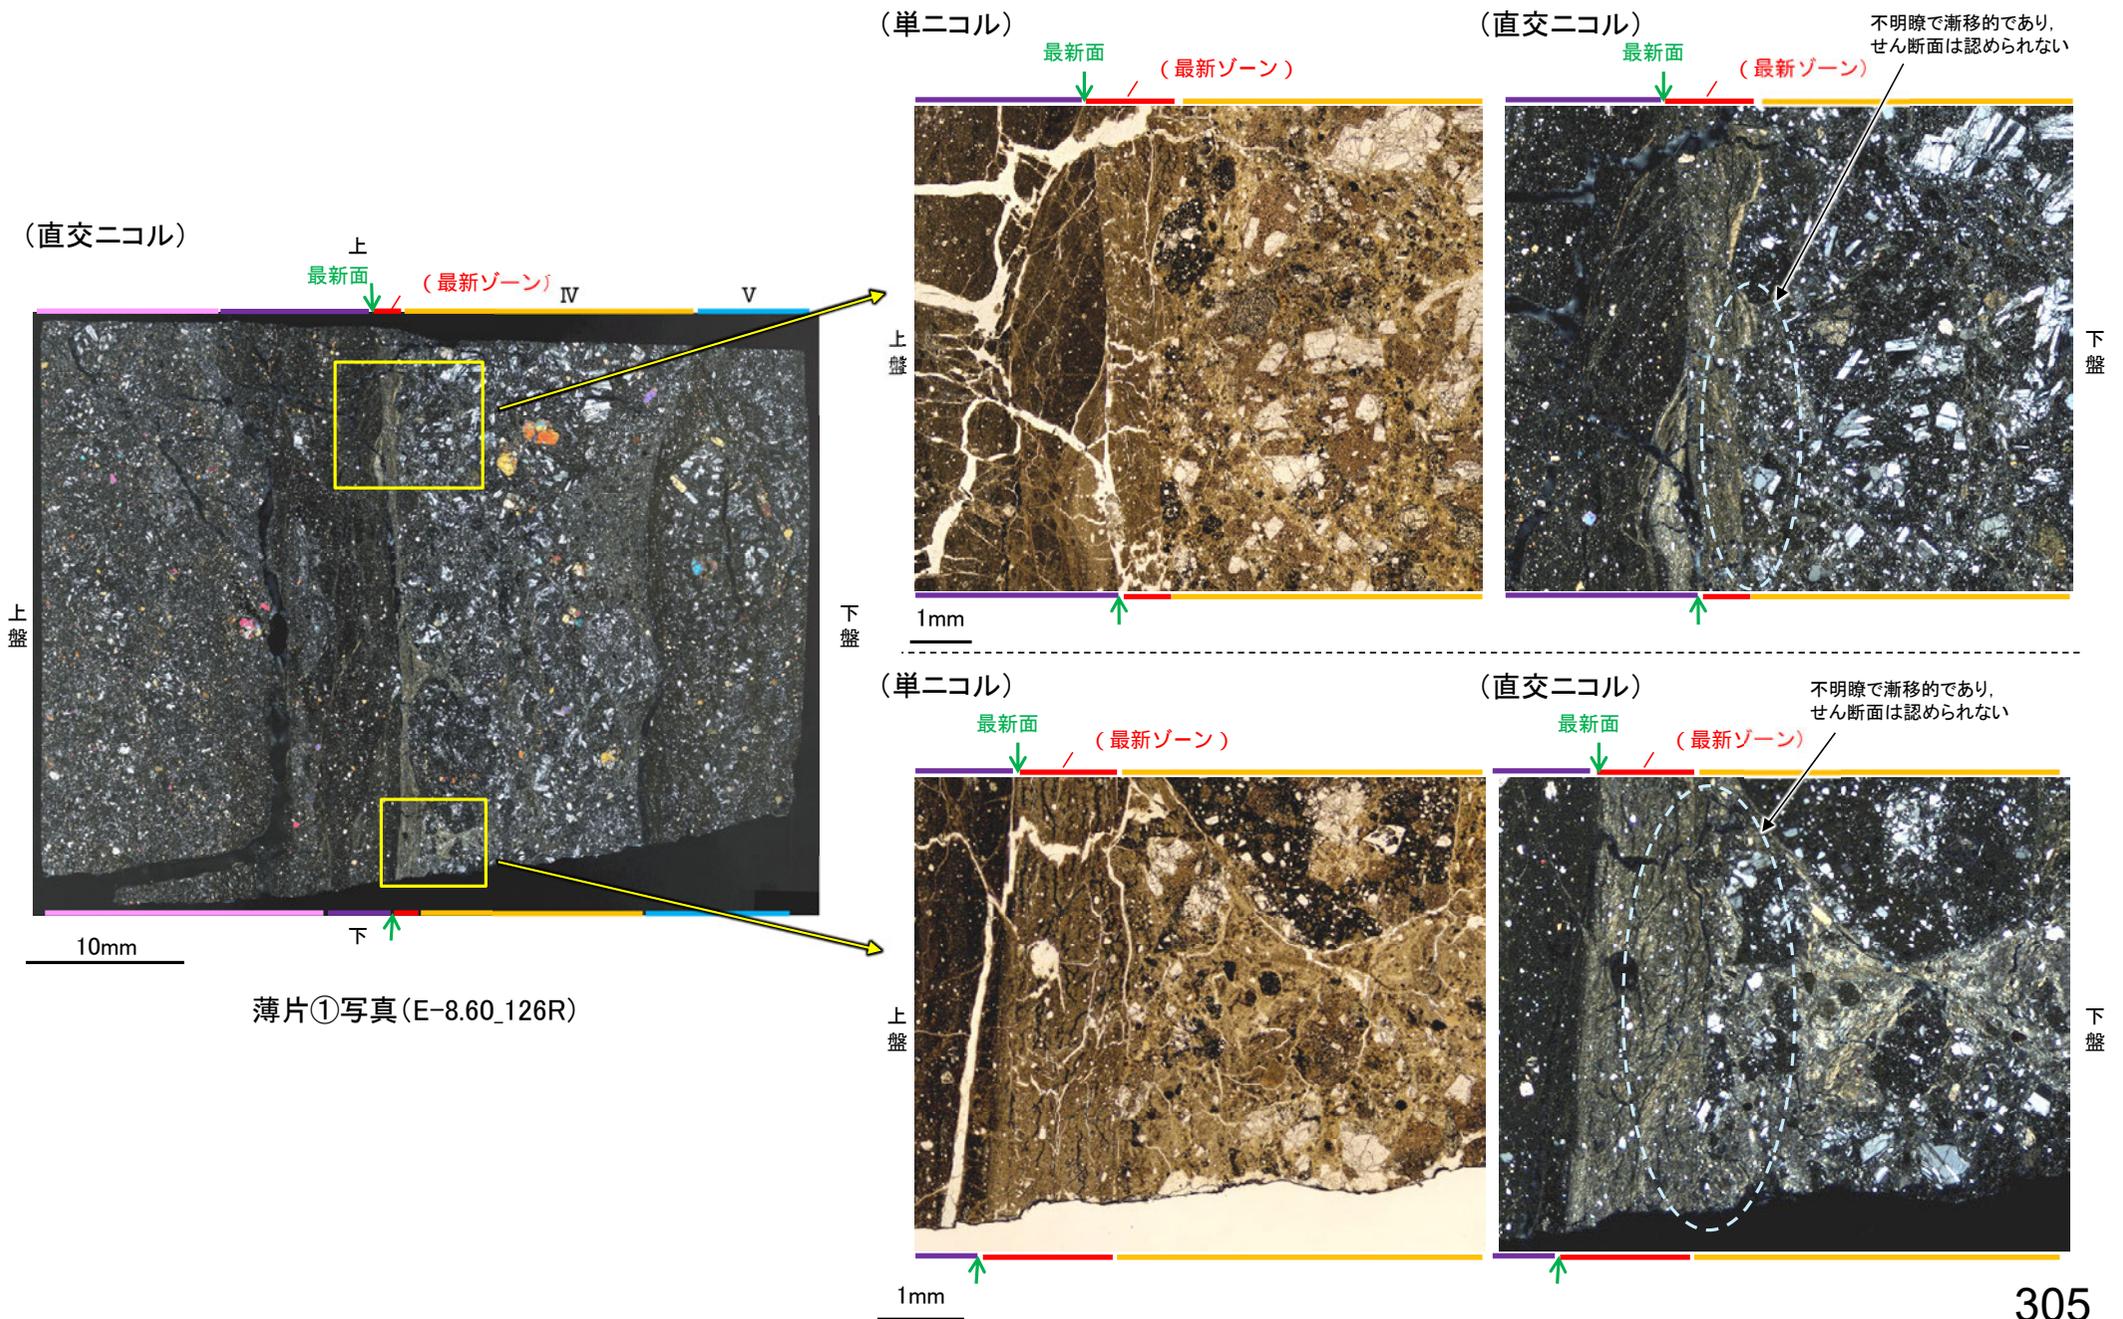
5.2.4 S-4 (2) E-8.60孔 ー最新ゾーンと分帯IVとの境界ー

○薄片①で実施した微視的観察(薄片観察)の結果, 最新ゾーンと分帯IVとの境界は不明瞭で漸移的であり, せん断面は認められない。

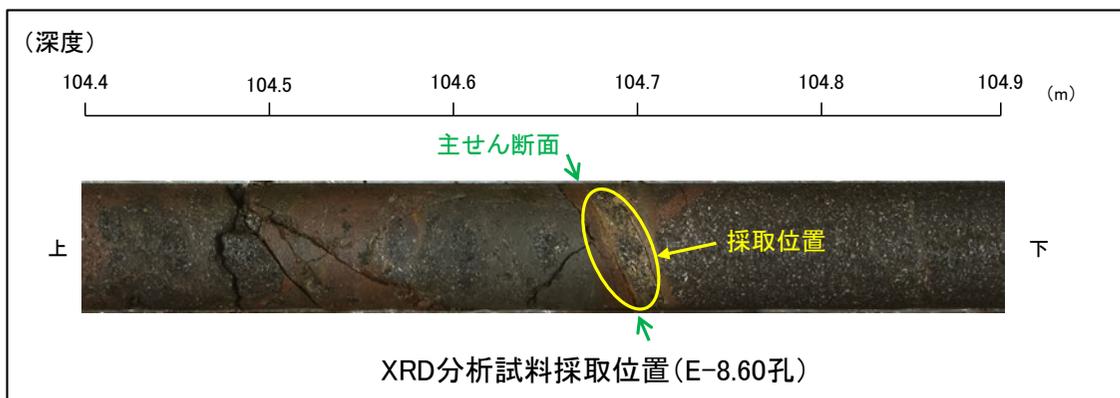
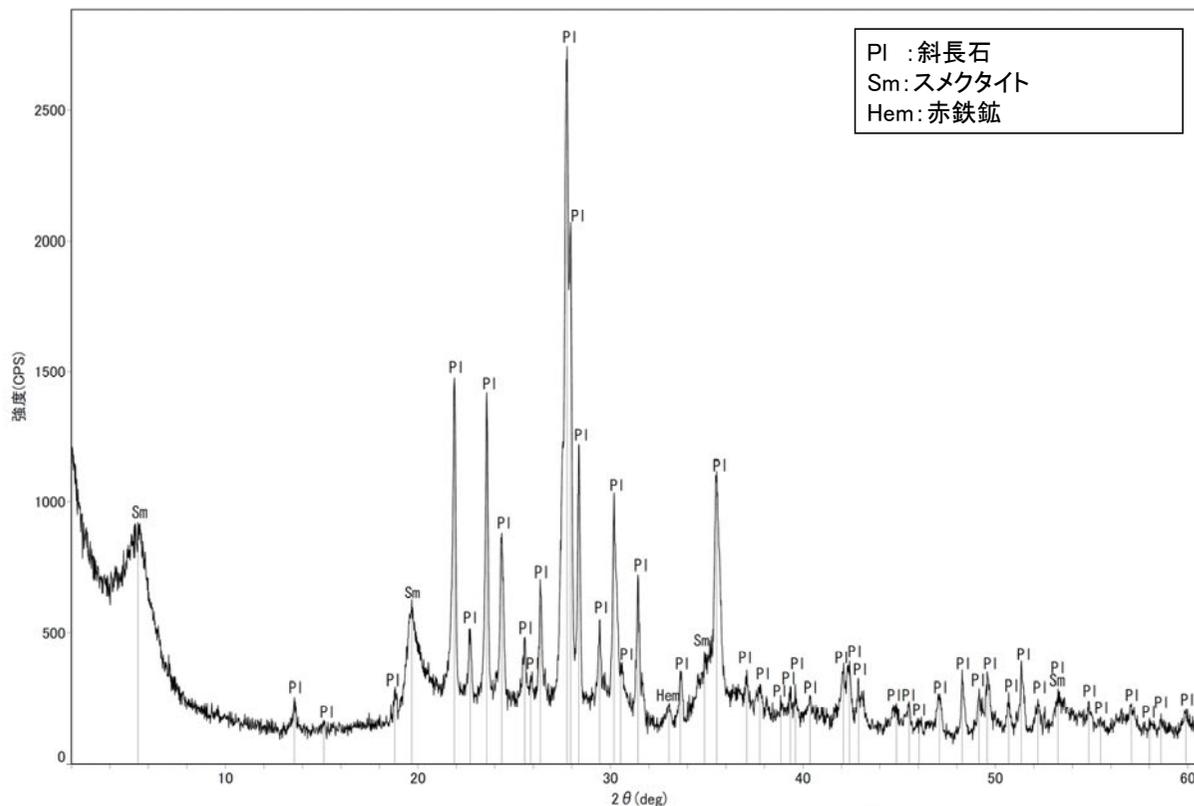
回折チャート(不定方位)_E-8.60孔

5.2.4 S-4 (2) E-8.60孔 — 鉱物の同定(XRD分析) —

- 最新ゾーン付近でXRD分析を実施した結果、主な粘土鉱物としてスメクタイトが認められる。
- スメクタイトについて詳細な結晶構造判定を行うために、同一断層の別孔(F-9.3-4孔, E-11.1SE-6孔)の破砕部においてXRD分析(粘土分濃集)を実施した結果、I/S混合層と判定した。

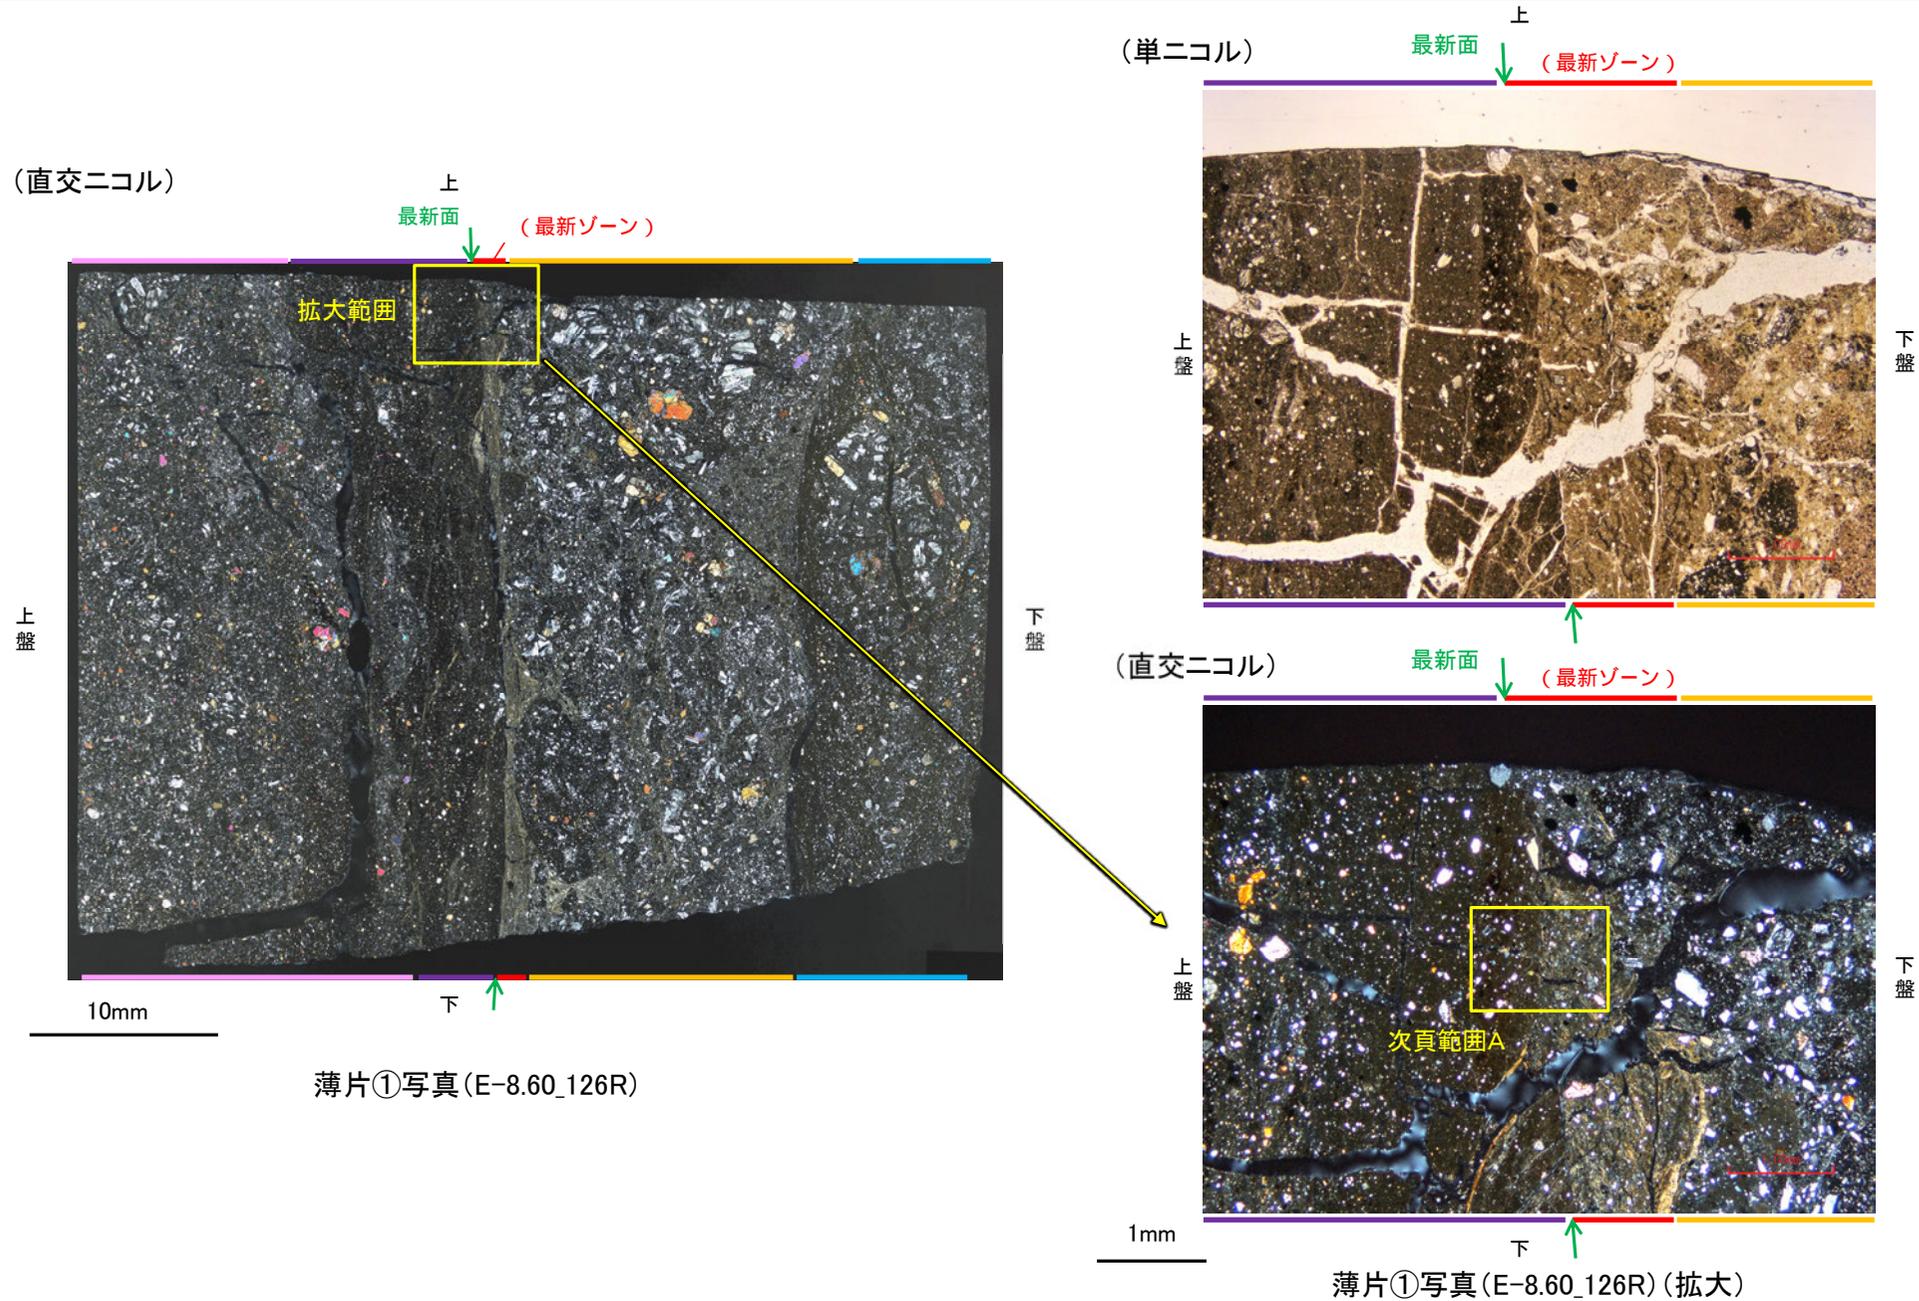
5.2.4 S-4 (2) E-8.60孔 ー変質鉱物の分布(薄片観察)ー

- 薄片①で実施した薄片観察や、EPMA用薄片で実施したEPMA分析(マッピング)における化学組成の観点での観察により、粘土鉱物(I/S混合層)の分布範囲を確認した結果、粘土鉱物(I/S混合層)は最新ゾーンやその周辺に分布している。
- この粘土鉱物(I/S混合層)と最新面との関係を確認する。

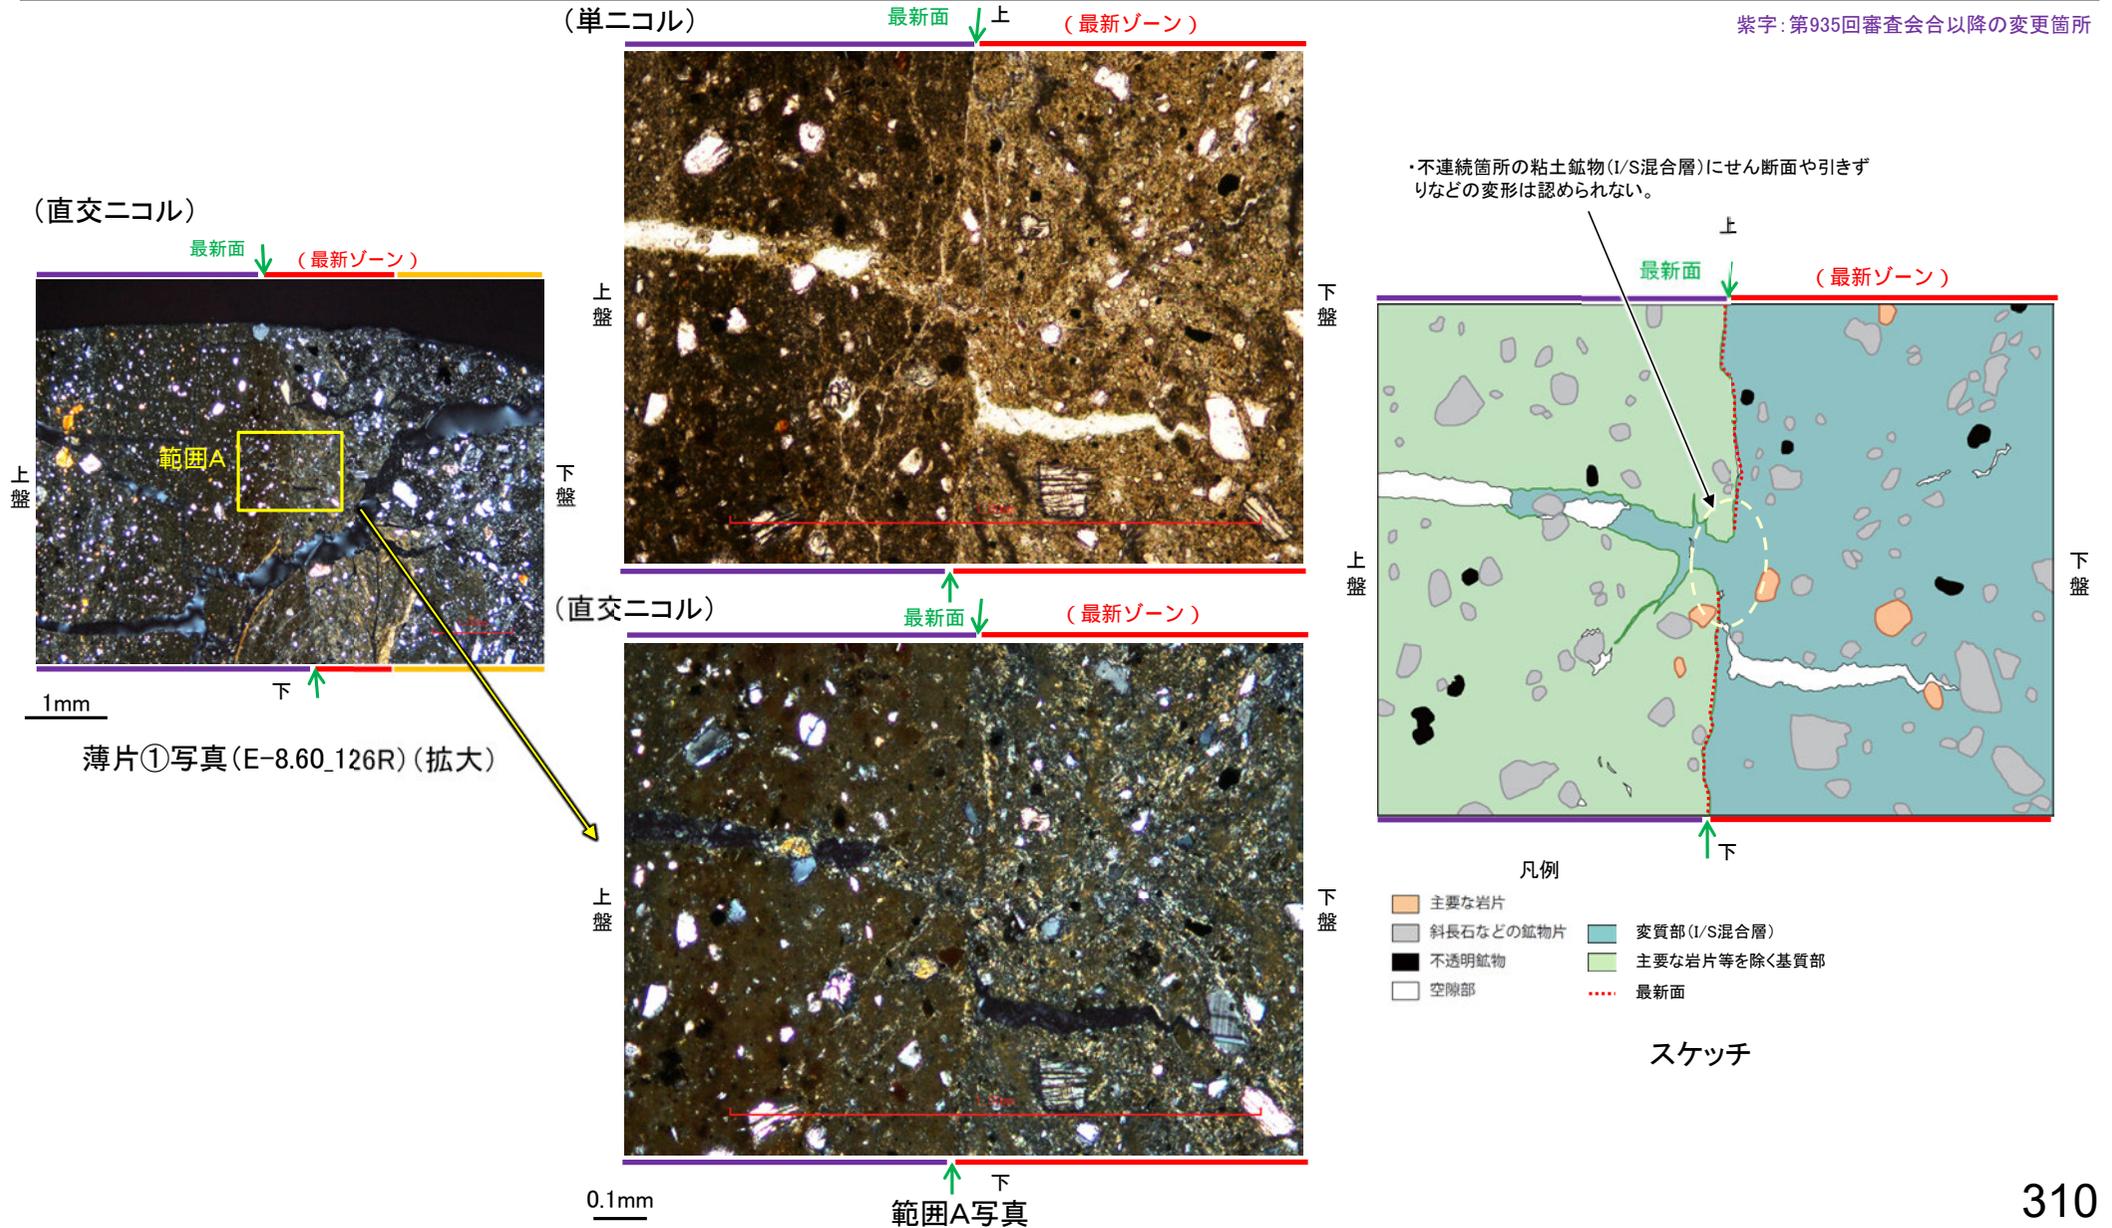
5.2.4 S-4 (2) E-8.60孔 ー最新面とI/S混合層との関係(範囲A)ー

- 範囲Aにおいて詳細に観察した結果、粘土鉱物(I/S混合層)が最新面を横断して分布し、最新面が不連続になっており、不連続箇所の粘土鉱物(I/S混合層)にせん断面や引きずりなどの変形は認められない。
- なお、不連続箇所においてI/S混合層生成以降の注入現象の有無を確認した結果、弓状構造や粒子の配列などの注入の痕跡は認められない。
- さらに、薄片作成時等に生じた空隙は、明確に認定できる最新面が不連続になる箇所の粘土鉱物(I/S混合層)の構造に影響を与えていないことから、不連続箇所は薄片作成時等の乱れの影響を受けていないと判断した。

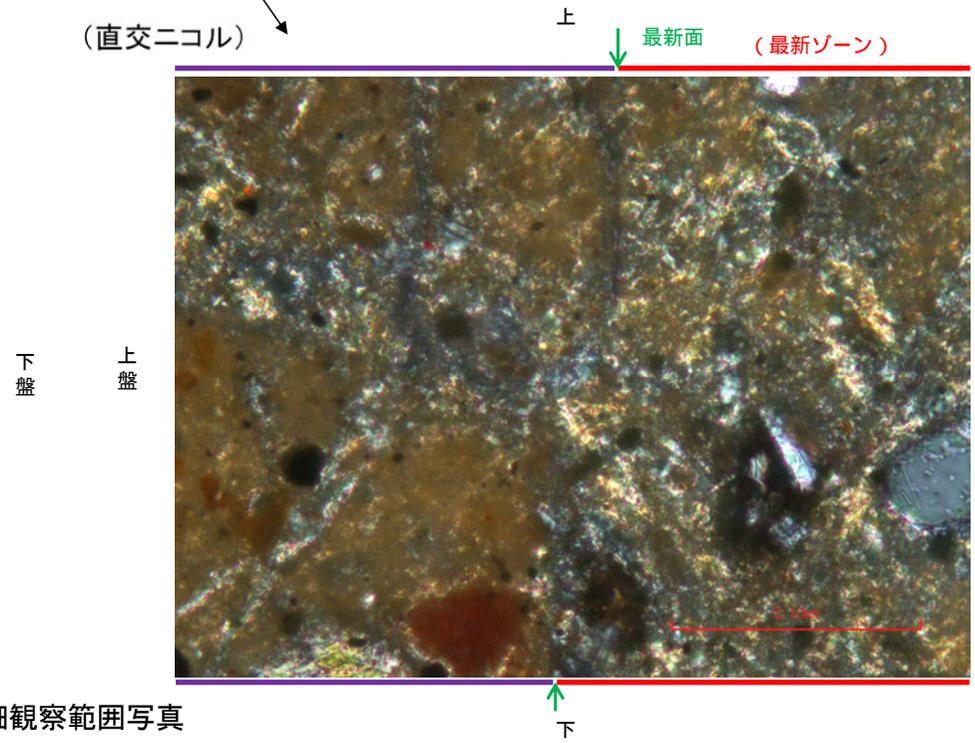
【詳細観察(範囲A)】

・不連続箇所(粘土鉱物(I/S混合層)にせん断面や引きずりなどの変形は認められない。

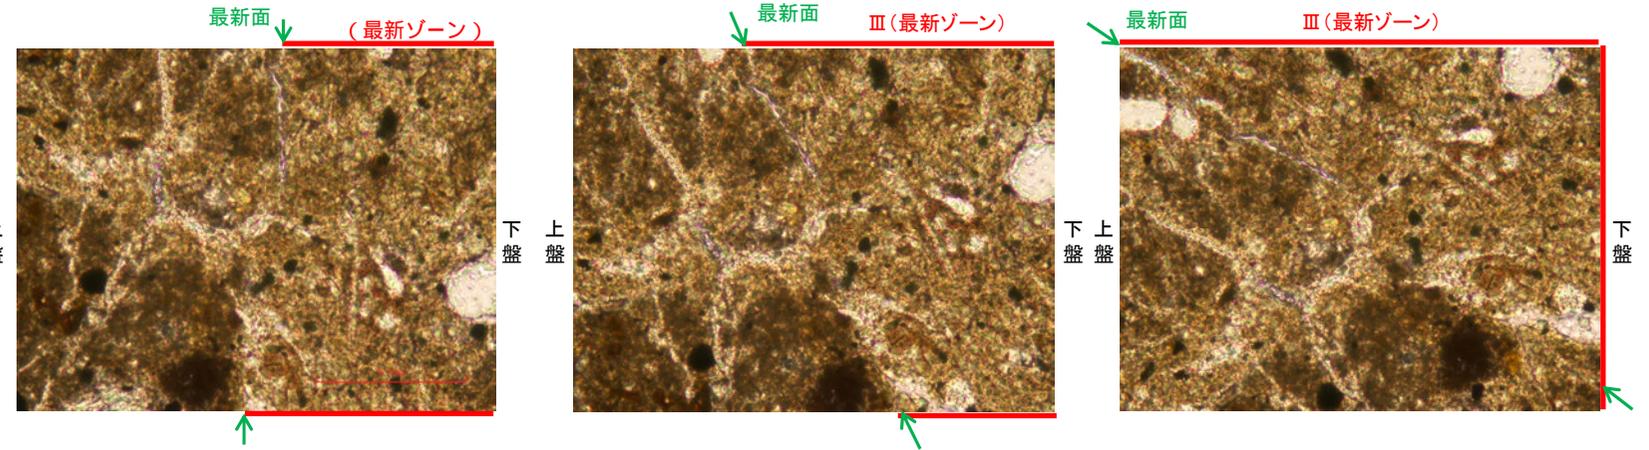
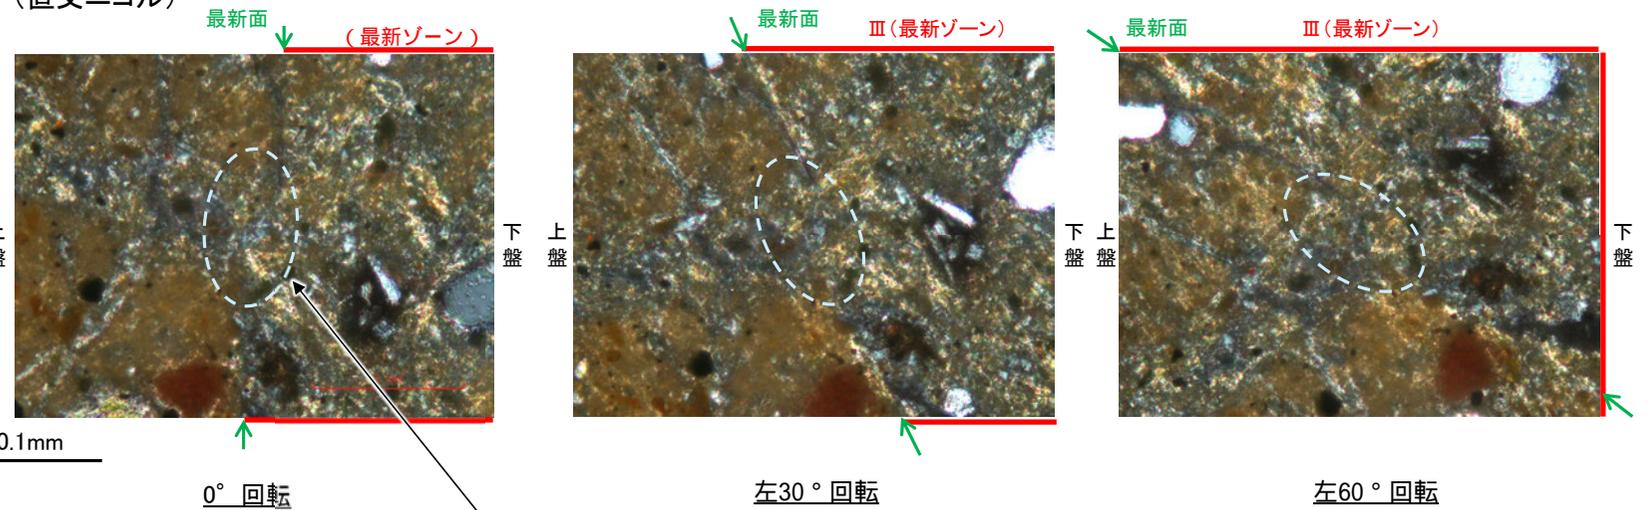
【ステージ回転(範囲A)】

- ・不連続箇所の粘土鉱物(I/S混合層)にせん断面や引きずりなどの変形は認められない。
- ・注入の痕跡は認められない。

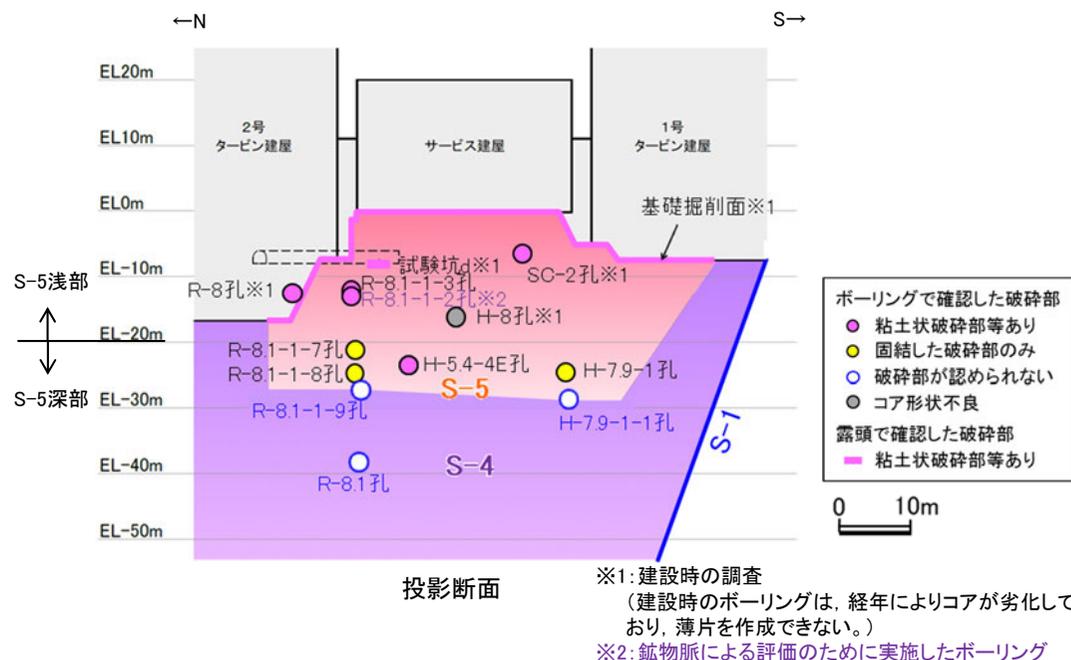
投影断面

孔名	深度(標高)	破砕部の分類
	SC-2孔※1	32.68m(EL-6.29m)	粘土状破砕部を介在
	R-8.1-1-3孔	22.24m(EL-11.12m)	粘土状破砕部を介在
S-5浅部	R-8.1-1-2孔※2	23.46m(EL-12.38m)	角礫状破砕部を介在
	R-8孔※1	25.50m(EL-12.39m)	粘土状破砕部を介在
	R-8.1-1-7孔	32.20m(EL-21.17m)	固結した破砕部のみ
S-5深部	H-5.4-4E孔	133.87m(EL-23.59m)	粘土状破砕部を介在
	H-7.9-1孔	35.47m(EL-24.32m)	固結した破砕部のみ
	R-8.1-1-8孔	36.04m(EL-25.04m)	固結した破砕部のみ
	R-8.1-1-9孔	38.1m(EL-27.1m)付近	想定位置に破砕部が認められない
	H-7.9-1-1孔	39.4m(EL-28.4m)付近	
	R-8.1孔	49.0m(EL-38.0m)付近

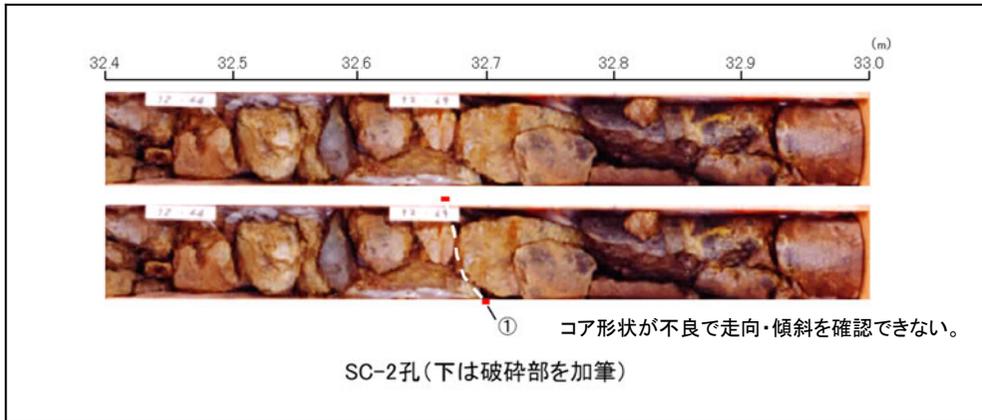
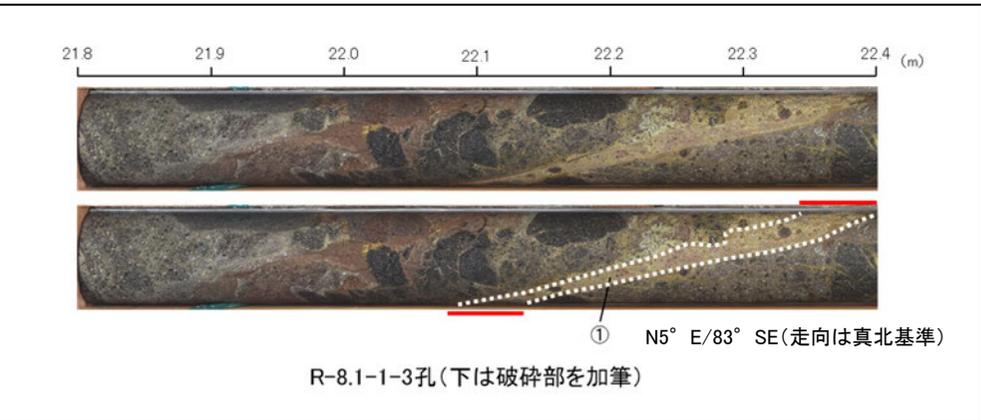
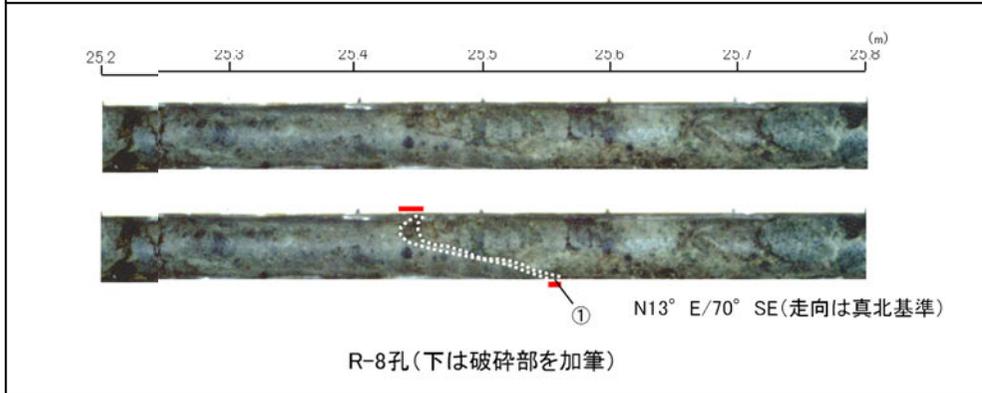
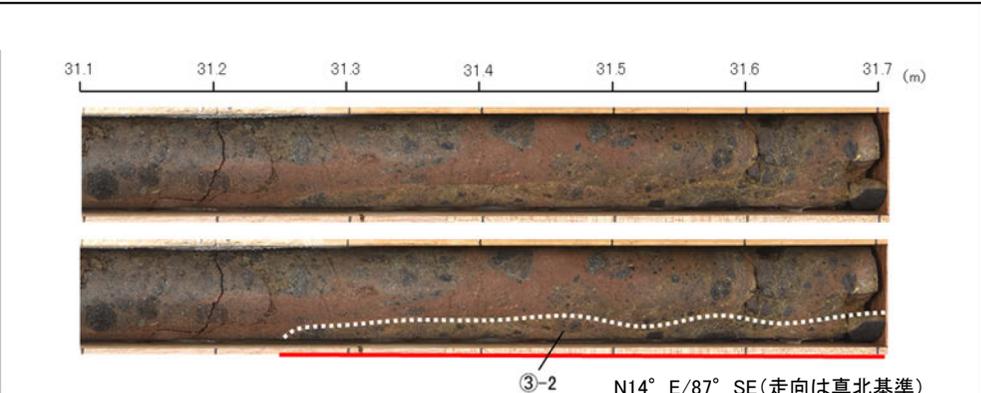
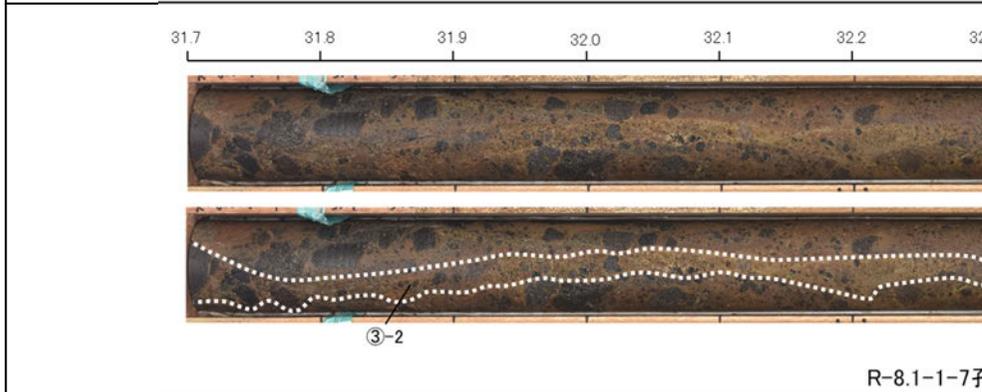
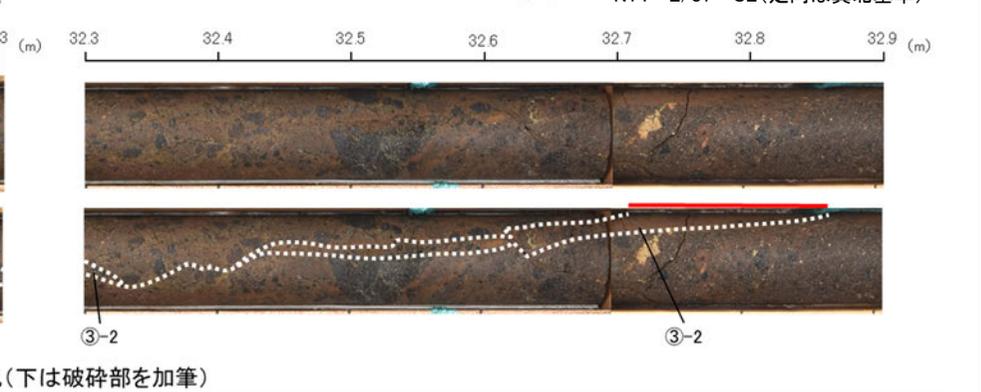
R-8.1-1-7孔(下は破砕部を加筆)

【S-5 ボーリングのコア写真(1/2)】

① 粘土状破砕部 ③-2 固結した角礫状破砕部

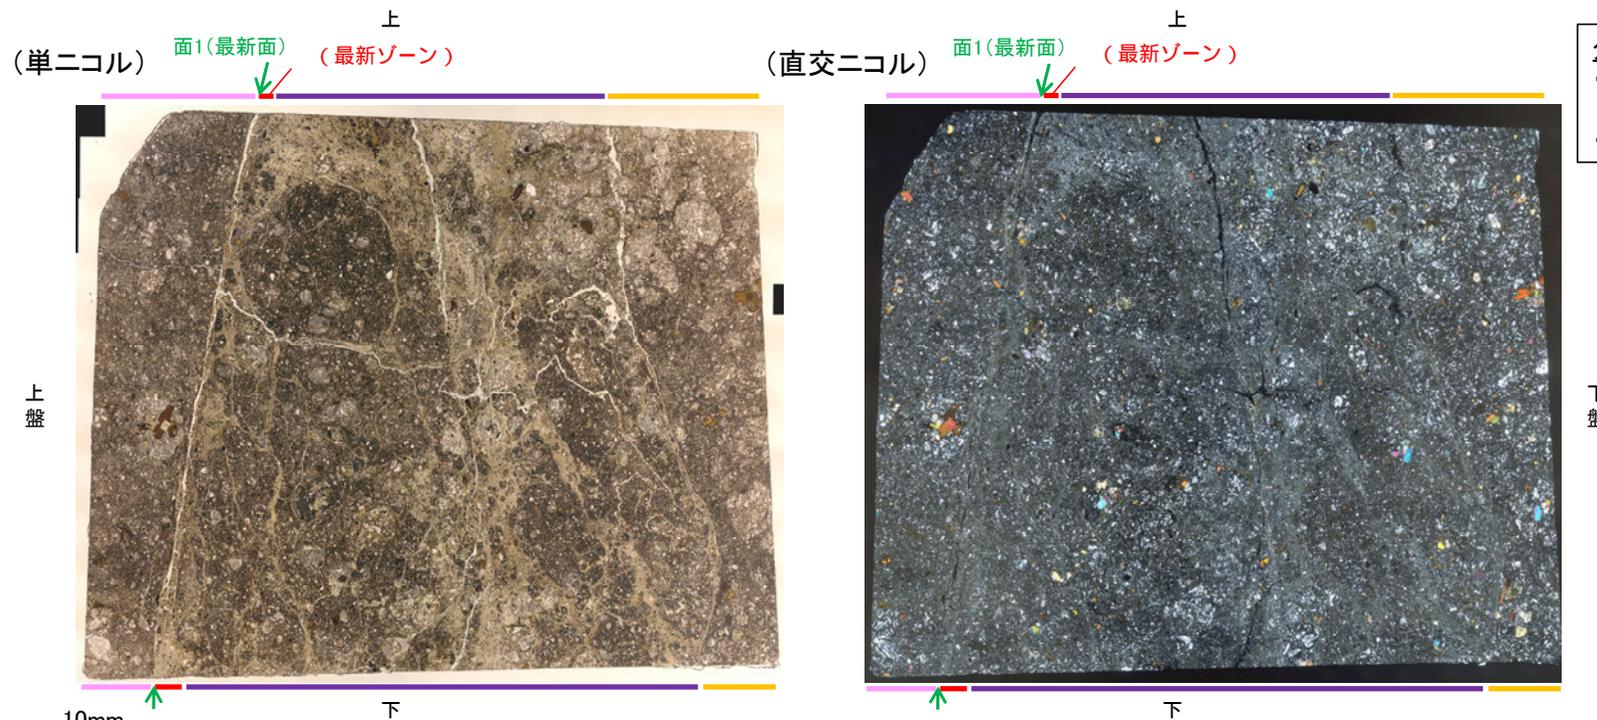
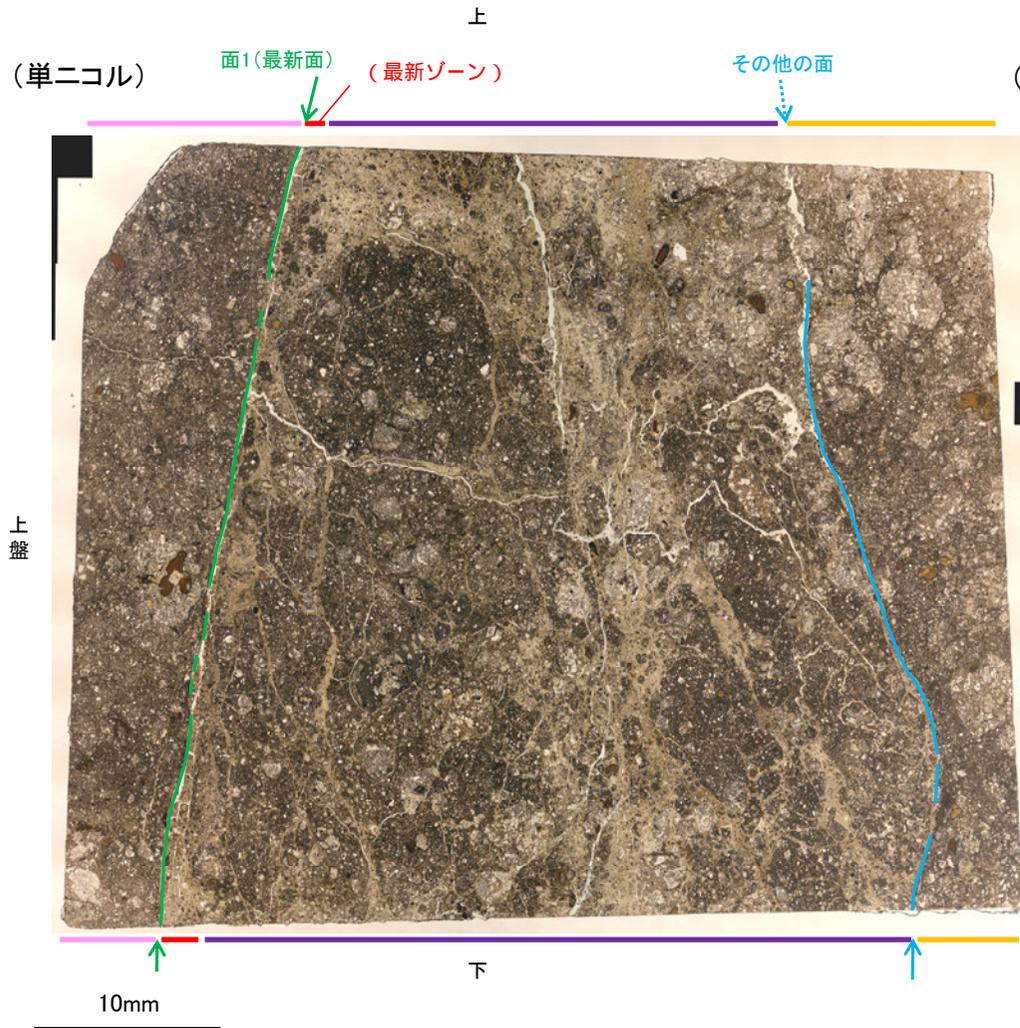
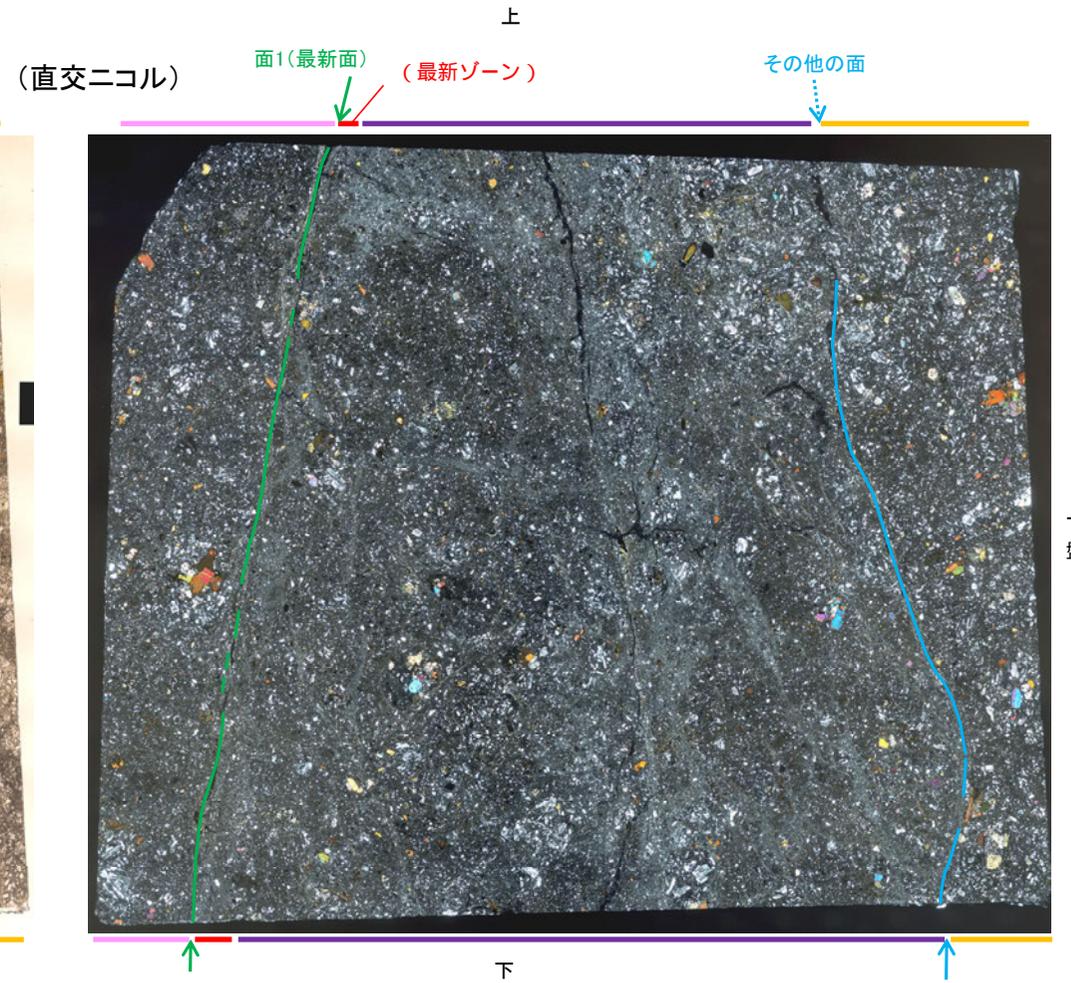
薄片①写真(R-8.1-1-2_29R)

5.2.5 S-5 (1) R-8.1-1-2孔 ー最新面の認定(微視的観察)ー

- 薄片①で実施した微視的観察(薄片観察)の結果, 色調や礫径などから, 上盤側よりI ~IVに分帯した。
- そのうち, 最も細粒化している分帯IIを最新ゾーンとして抽出した。
- 最新ゾーンと分帯Iとの境界に, 面1(緑矢印)が認められる。面1は最新ゾーンの中では比較的直線性・連続性がよい面である。
- 最新ゾーンと分帯IIIとの境界は, 不明瞭で漸移的であり, せん断面は認められない※1。
- 以上より, 面1を最新面と認定し, 変質鉱物との関係を確認する。
- なお, 最新ゾーンから離れたその他の面として分帯IIIと分帯IVとの境界面が認められるが, この面の周辺は最新ゾーンに比べて細粒化が進んでおらず, 面は湾曲し直線性に乏しいことから, 最新面ではないと判断した※2。

- I: 単ニコルで褐灰~灰色, 直交ニコルで灰色の干渉色を呈する火山礫凝灰岩からなる。径5mm以下の岩片や鉱物片が細粒な基質中に含まれる。岩片は亜角~亜円形, 鉱物片は角~亜円形である。基質中や割れ目, 岩片の縁辺部に粘土鉱物が生成している。
- II(最新ゾーン): 単ニコルで褐灰色, 直交ニコルで黄~灰色の干渉色を呈する, 粘土鉱物を含む細粒物からなる。径1mm以下の岩片や鉱物片が細粒な基質中に含まれる。岩片, 鉱物片は亜角~亜円形である。基質中や割れ目, 岩片の縁辺部に粘土鉱物が生成している。
- III: 単ニコルで褐灰~灰色, 直交ニコルで灰色の干渉色を呈する火山礫凝灰岩からなる。径5mm以下の岩片や鉱物片が細粒な基質中に含まれる。岩片は亜角~亜円形, 鉱物片は角~亜円形である。基質中や割れ目, 岩片の縁辺部に粘土鉱物が生成している。
- IV: 単ニコルで褐灰色, 直交ニコルで灰色の干渉色を呈する, 粘土鉱物を含む細粒物からなる。径6mm以下の岩片や鉱物片が細粒な基質中に含まれる。岩片, 鉱物片は亜角~亜円形である。基質中や岩片の縁辺部に粘土鉱物が生成している。

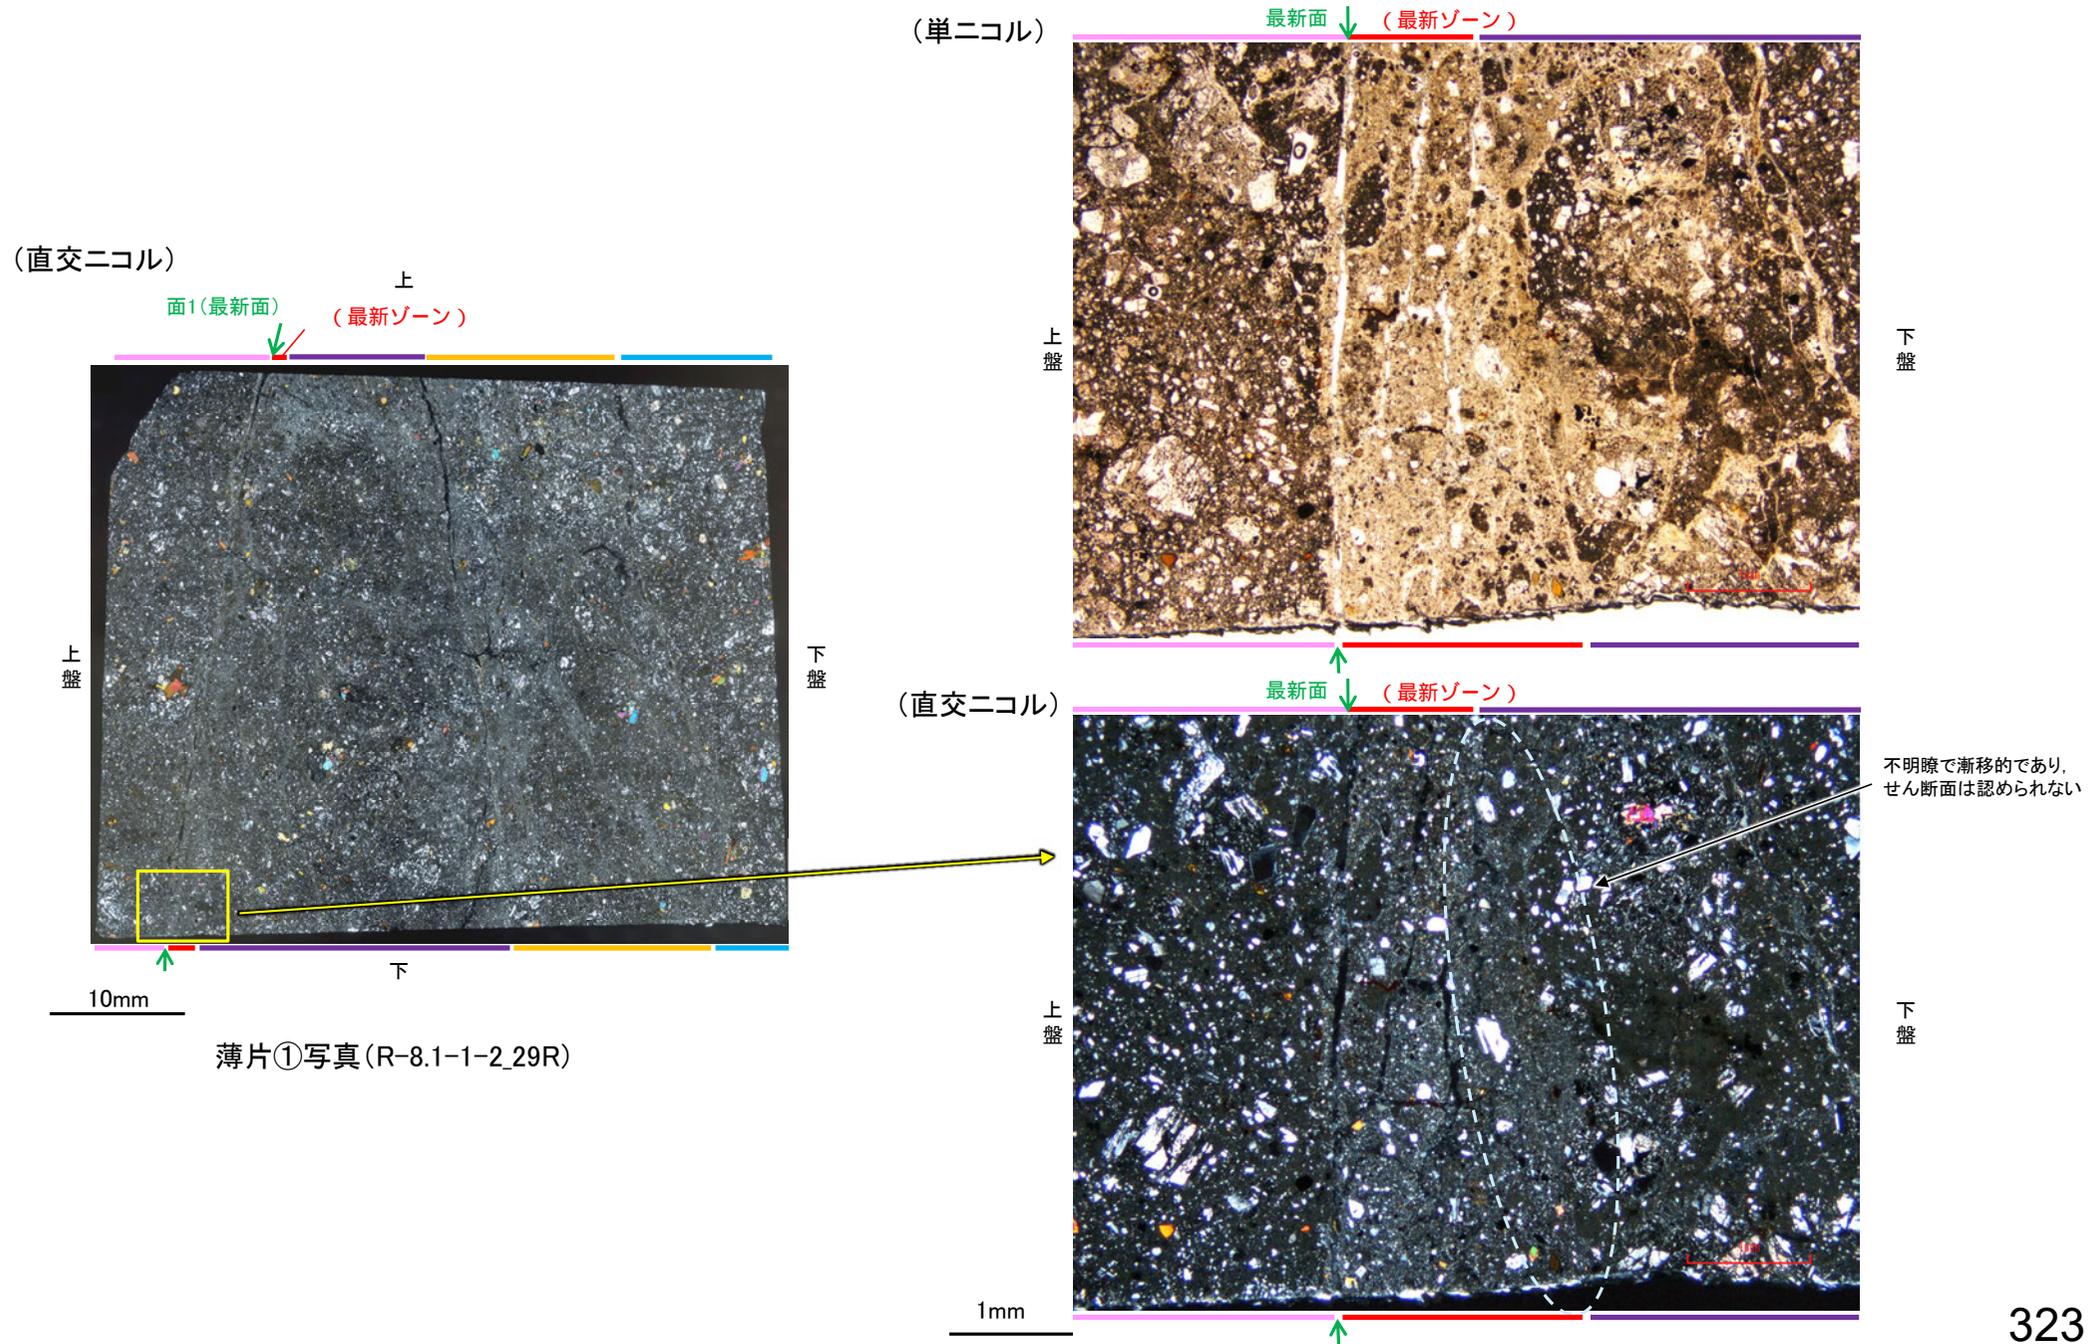
5.2.5 S-5 (1) R-8.1-1-2孔 ー最新ゾーンと分帯Ⅲとの境界ー

○薄片①で実施した微視的観察(薄片観察)の結果, 最新ゾーンと分帯Ⅲとの境界は不明瞭で漸移的であり, せん断面は認められない。
