5.2.4 S-4 (1) E-8.50'''孔① – 鉱物の同定(EPMA分析(定量)) –

5.2.4 S-4 (2) E-8.60孔 ー評価結果ー

5.2.5 S-5

5.2.6 S-7

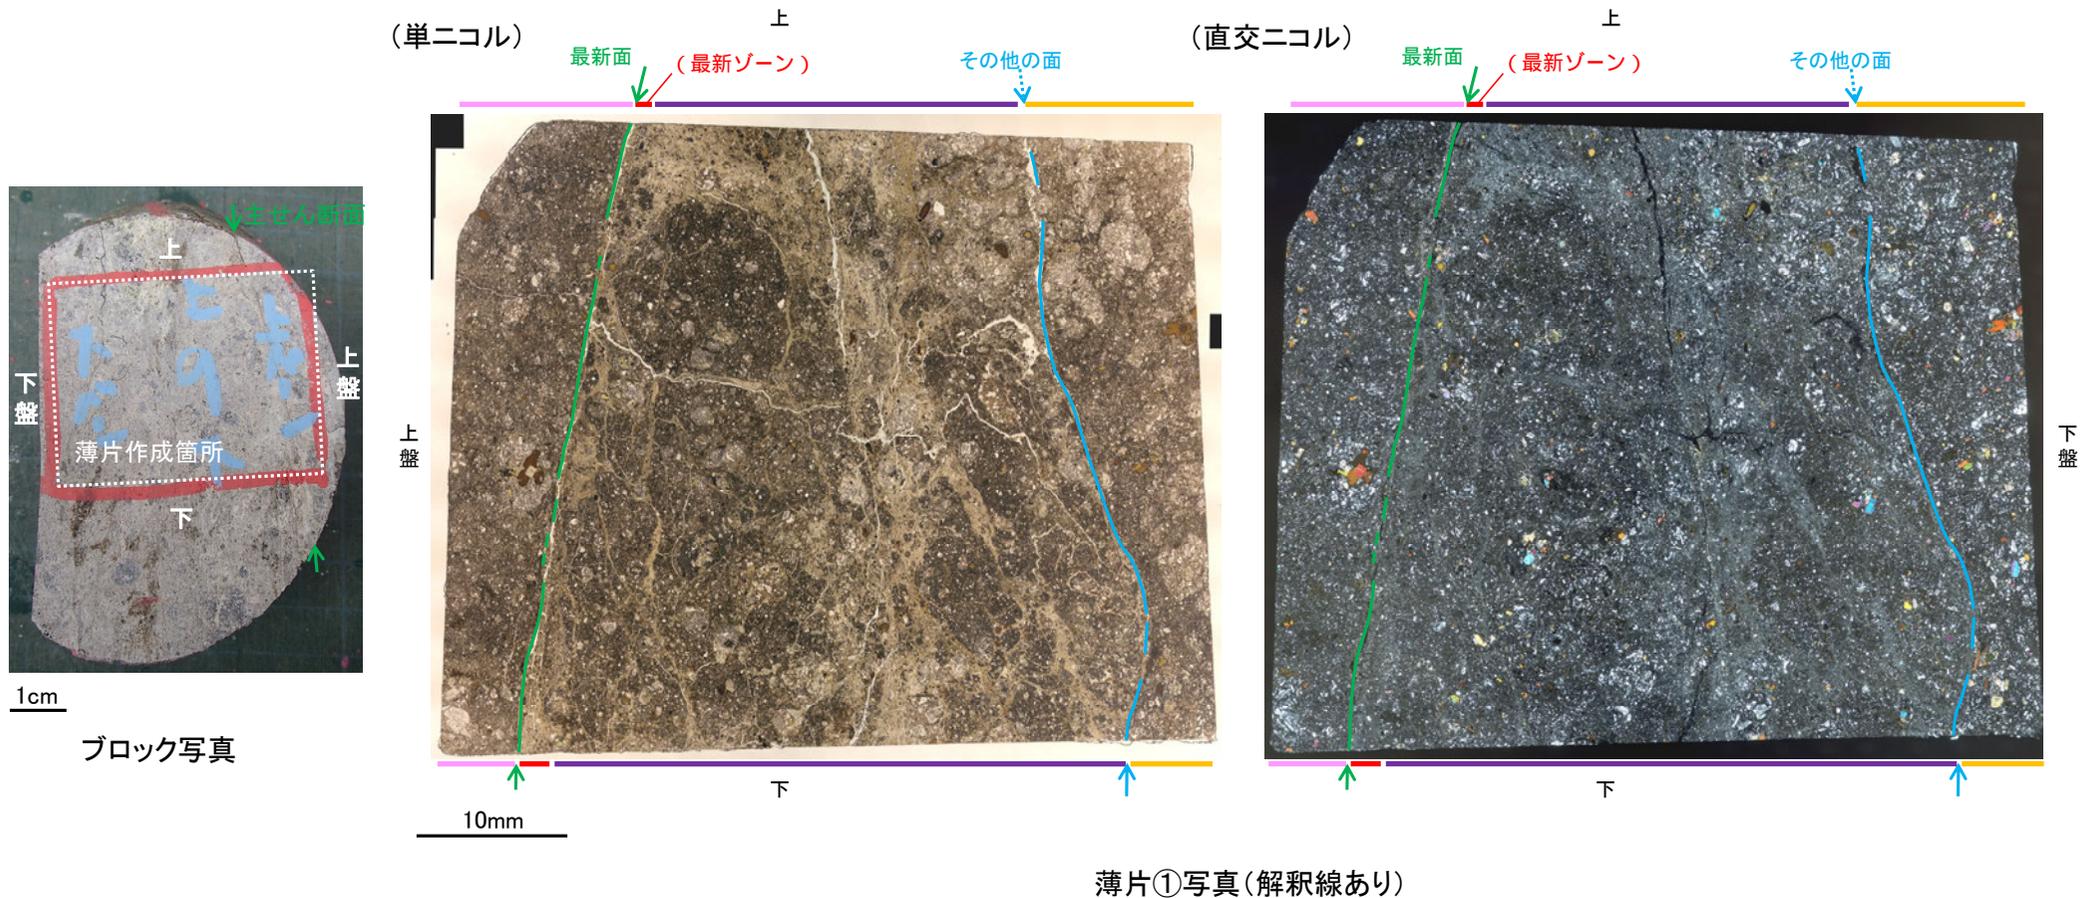
5.2.5 S-5 (1) R-8.1-1-2孔 —その他の面の詳細観察—

○最新ゾーンから離れたその他の面として分帯Ⅳと分帯Ⅴとの境界面が認められるが、この面の周辺は最新ゾーンに比べて細粒化が進んでおらず、面は湾曲し凹凸を伴い、直線性・連続性に乏しいことから、最新面ではないと判断した。

・最新ゾーンから離れたその他の面として分帯Ⅳと分帯Ⅴとの境界面が認められるが、この面の周辺は最新ゾーンに比べて細粒化が進んでおらず、面は湾曲し凹凸を伴い、直線性・連続性に乏しいことから、最新面ではないと判断した。

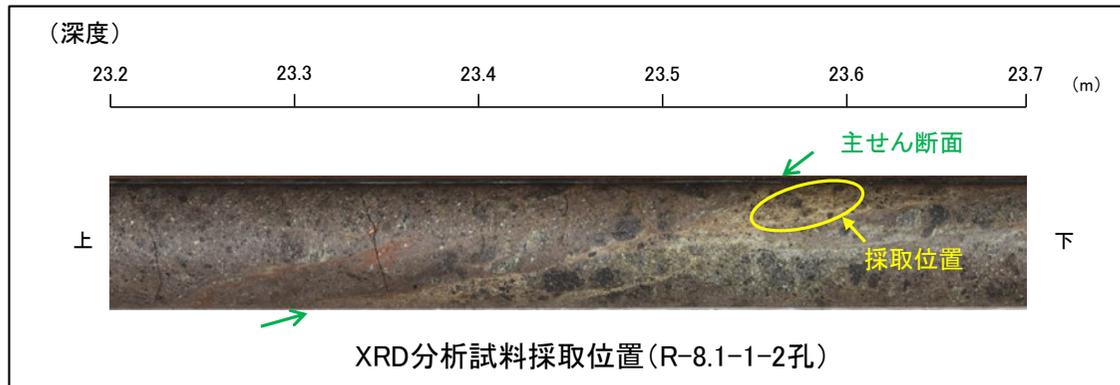
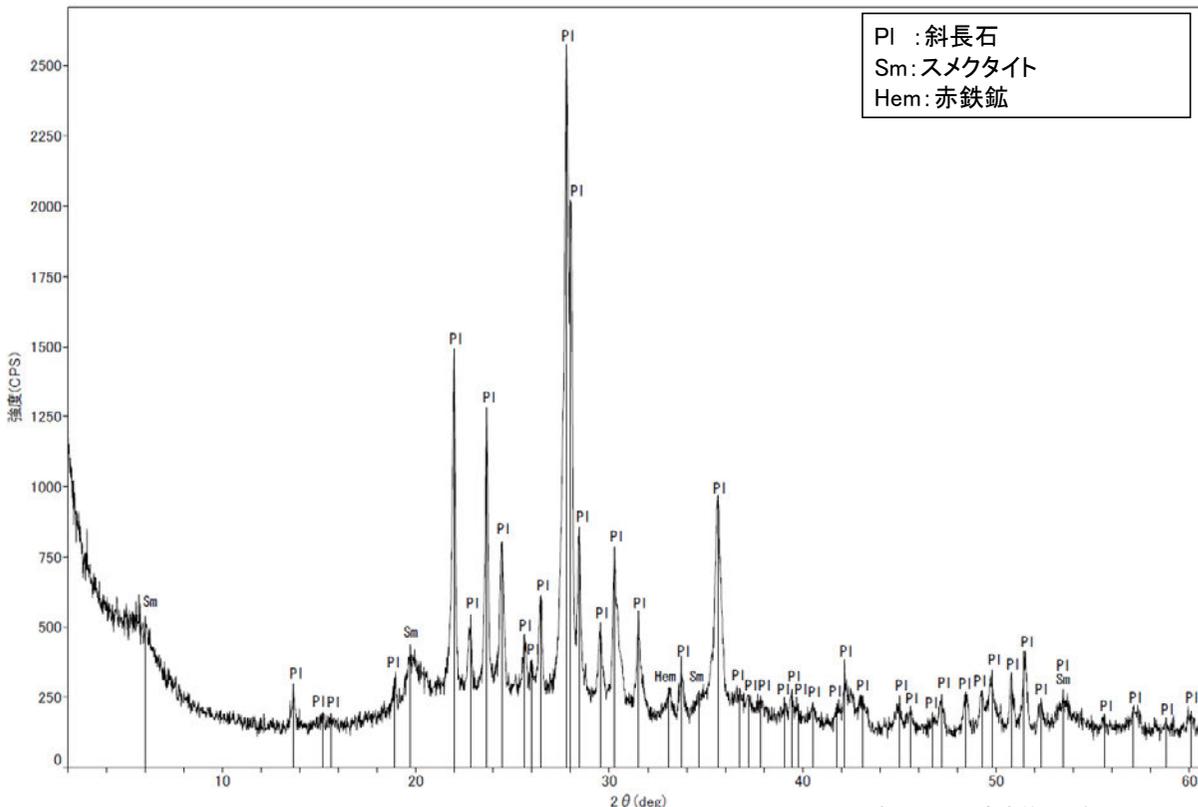
回折チャート(不定方位)_R-8.1-1-2孔 補足資料5.2-12(1) P.5.2-12-27

5.2.5 S-5 (1) R-8.1-1-2孔 — 鉱物の同定(XRD分析) —

○最新ゾーン付近でXRD分析を実施した結果、主な粘土鉱物としてスメクタイトが認められる。
 ○スメクタイトについて詳細な結晶構造判定を行うために、同一断層の別孔(R-8.1-1-3孔)の破碎部においてXRD分析(粘土分濃集)を実施した結果、I/S混合層と判定した。

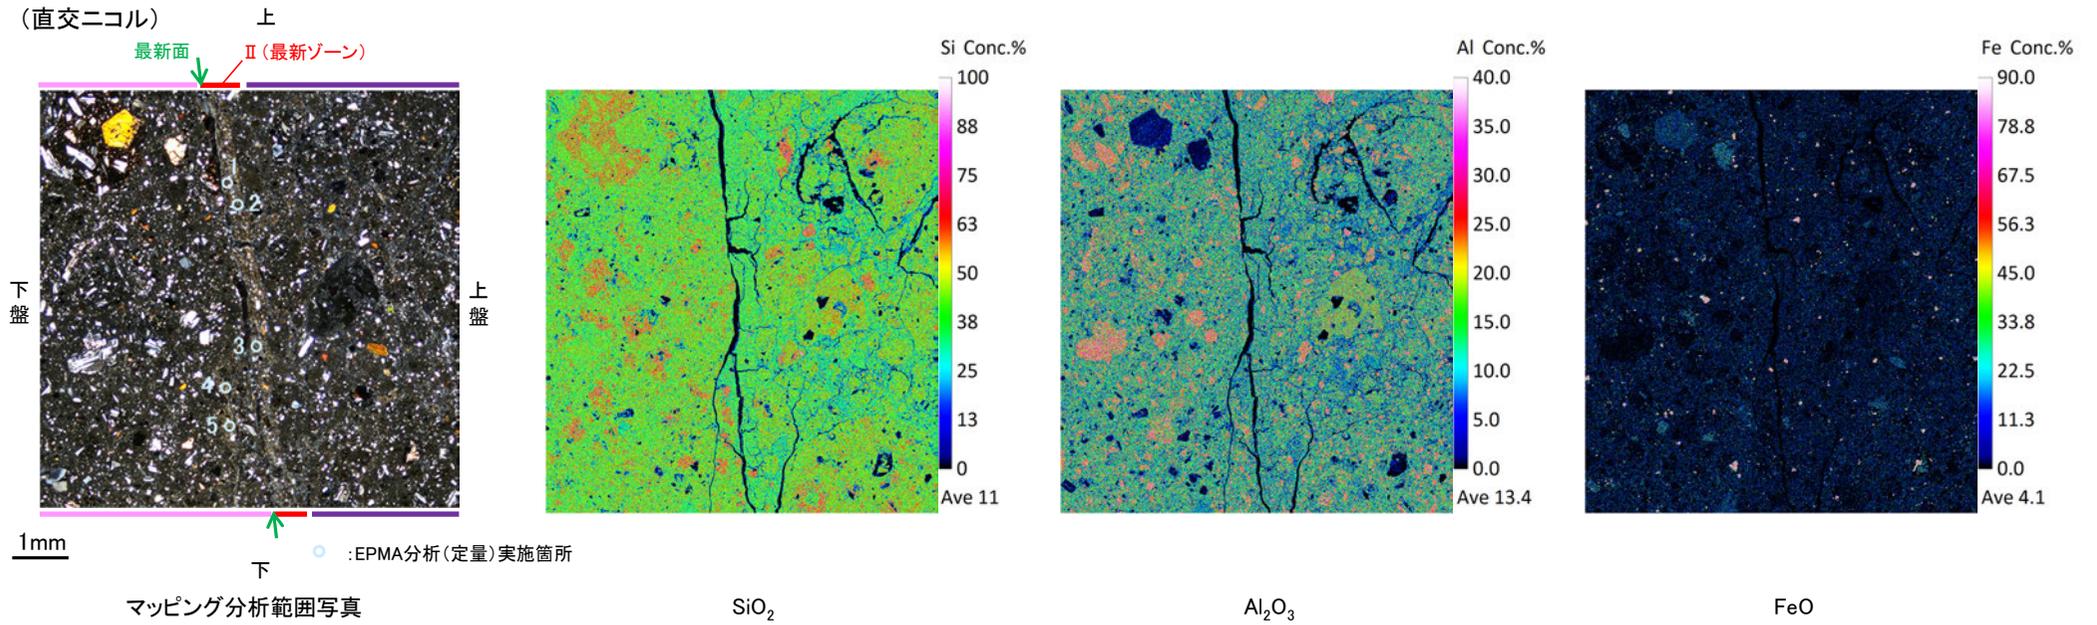
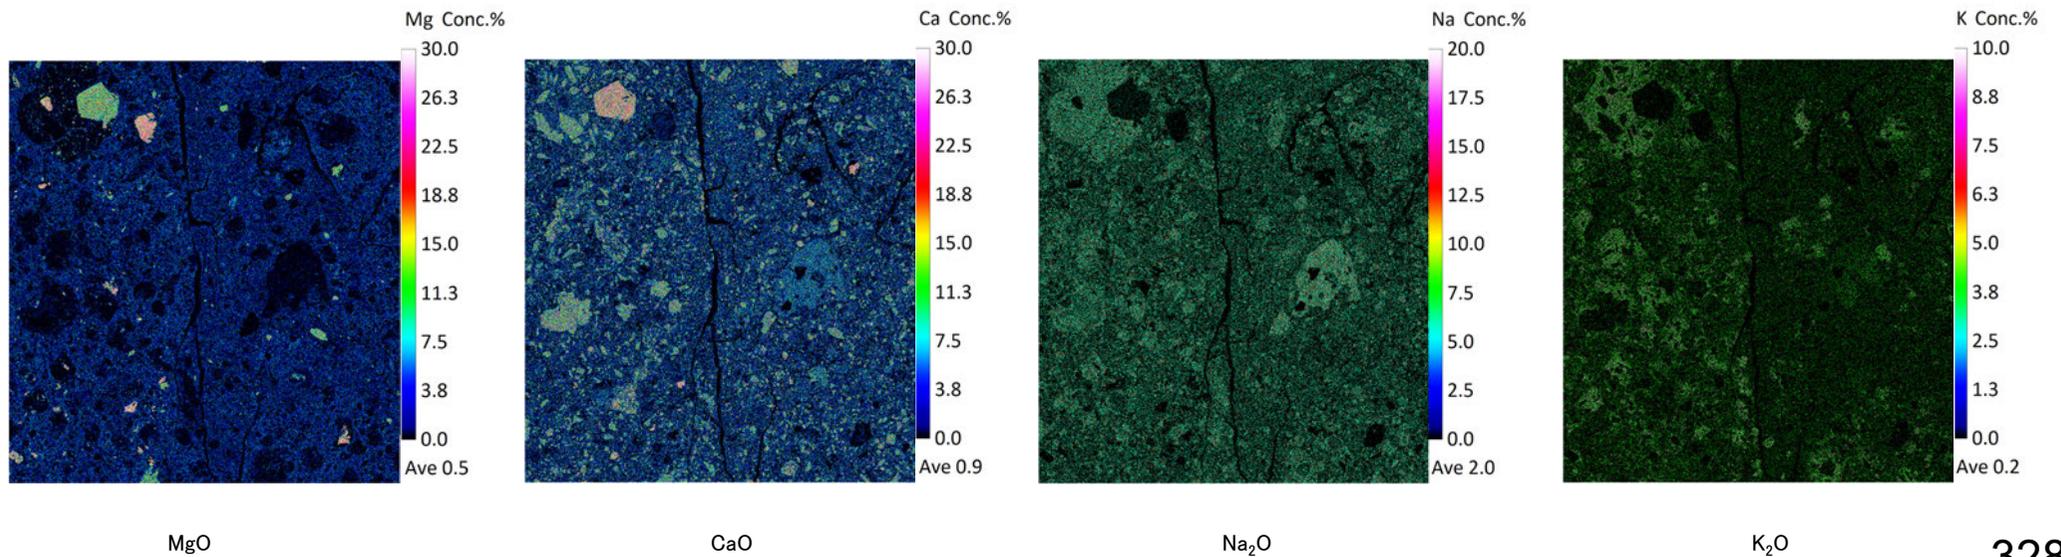
5.2.5 S-5 (1) R-8.1-1-2孔 ー変質鉱物の分布(EPMA分析(マッピング))ー

○EPMA用薄片でEPMA分析(マッピング)を実施した結果, EPMA分析(定量)で認められたI/S混合層が最新ゾーンやその周辺に分布していることを確認した。

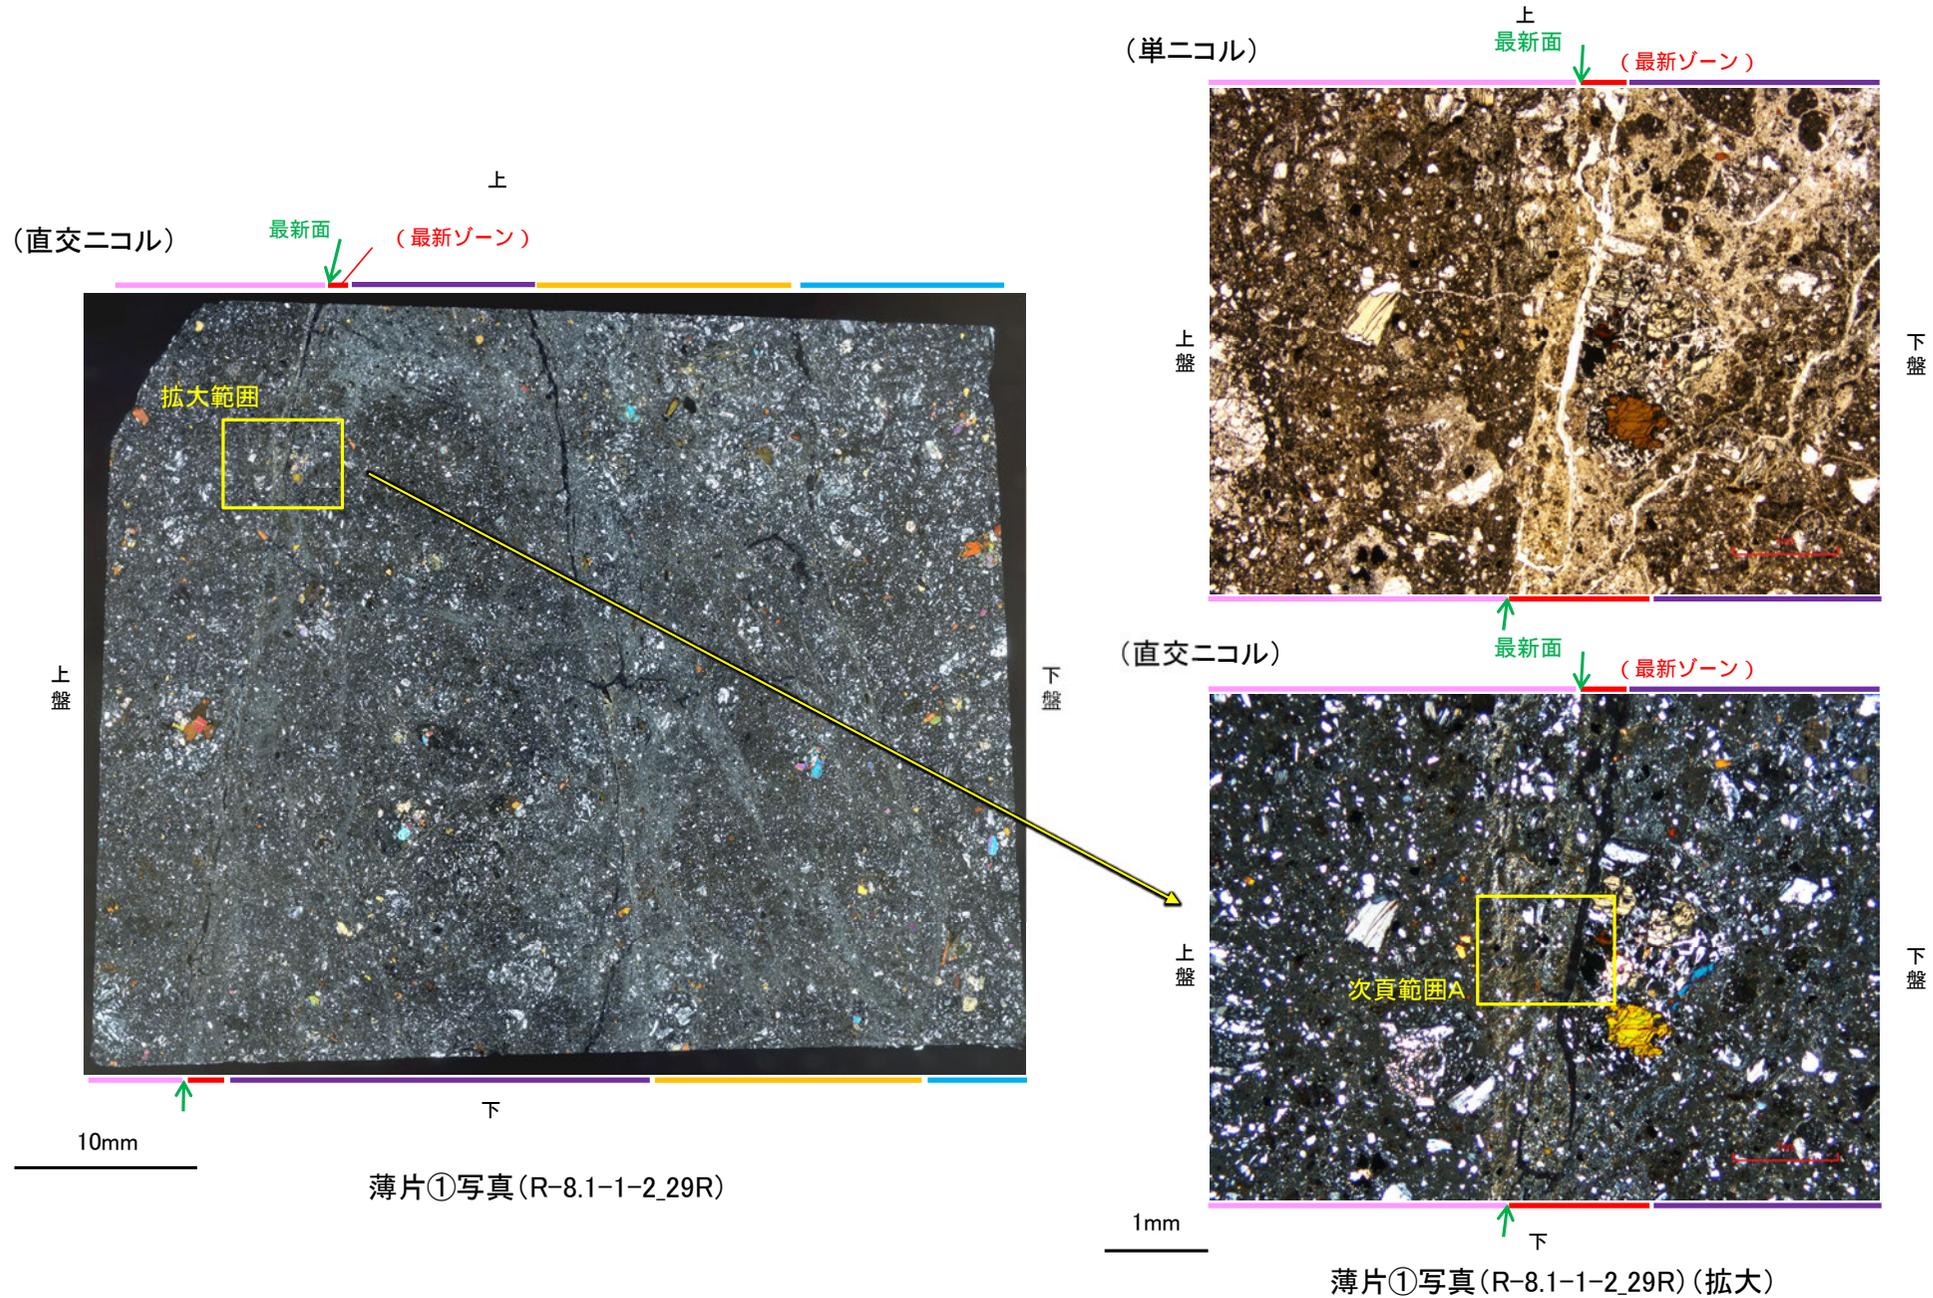
5.2.5 S-5 (1) R-8.1-1-2孔 ー変質鉱物の分布(薄片観察)ー

- 薄片①で実施した薄片観察や、EPMA用薄片で実施したEPMA分析(マッピング)における化学組成の観点での観察により、粘土鉱物(I/S混合層)の分布範囲を確認した結果、粘土鉱物(I/S混合層)が最新ゾーンやその周辺に分布している。
- この粘土鉱物(I/S混合層)と最新面との関係を確認する。

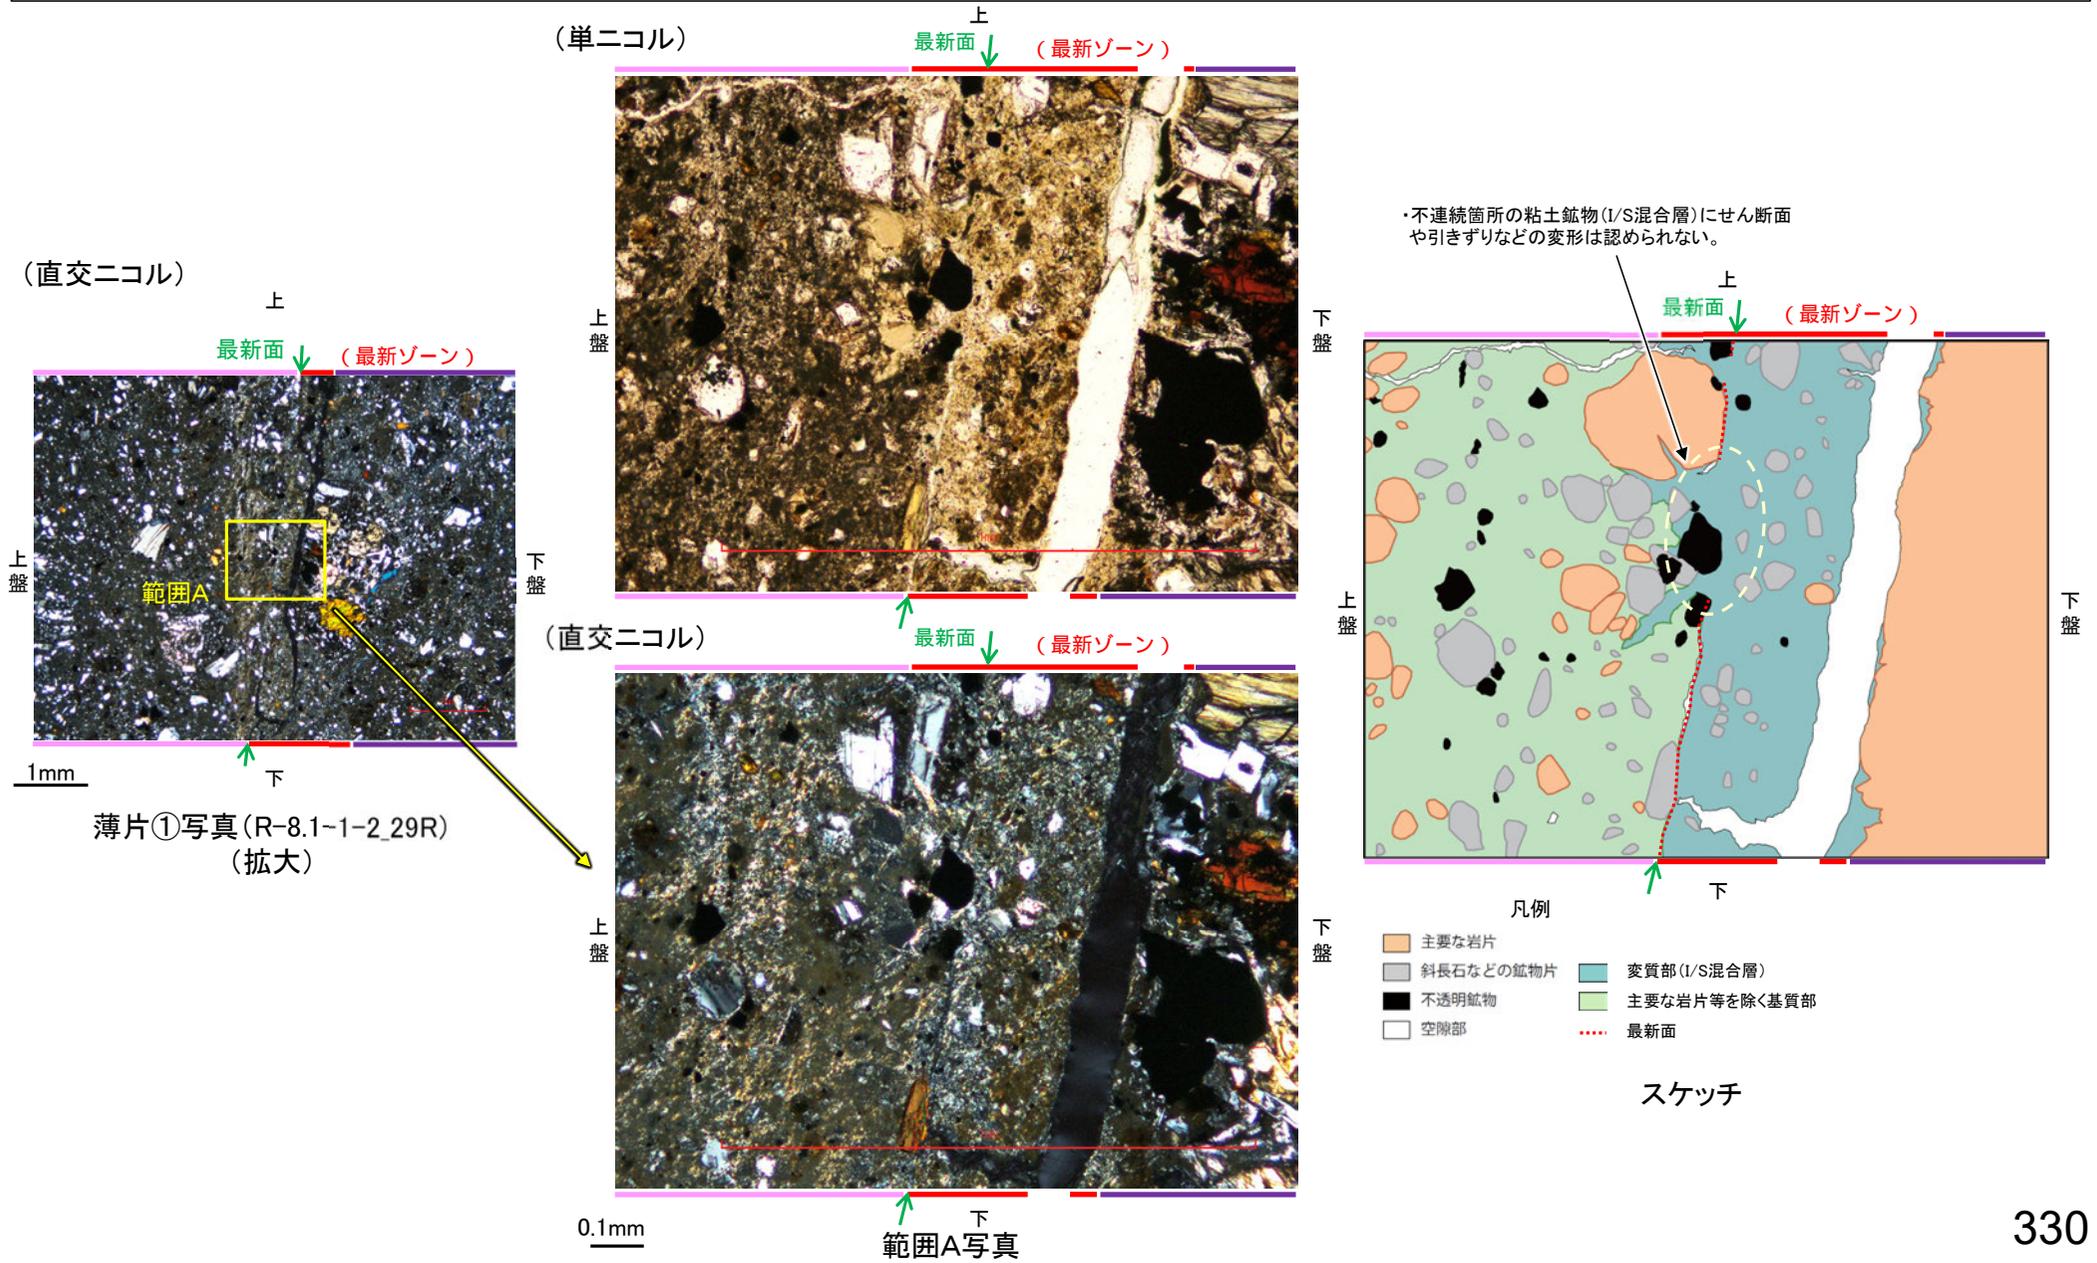
5.2.5 S-5 (1) R-8.1-1-2孔 ー最新面とI/S混合層との関係(範囲A)ー

○範囲Aにおいて詳細に観察した結果、粘土鉱物(I/S混合層)が最新面を横断して分布し、最新面が不連続になっており、不連続箇所の粘土鉱物(I/S混合層)にせん断面や引きずりなどの変形は認められない。

○なお、不連続箇所においてI/S混合層生成以降の注入現象の有無を確認した結果、弓状構造や粒子の配列などの注入の痕跡は認められない。

○さらに、薄片作成時等に生じた空隙は、明確に認定できる最新面が不連続になる箇所の粘土鉱物(I/S混合層)の構造に影響を与えていないことから、不連続箇所は薄片作成時等の乱れの影響を受けていないと判断した。

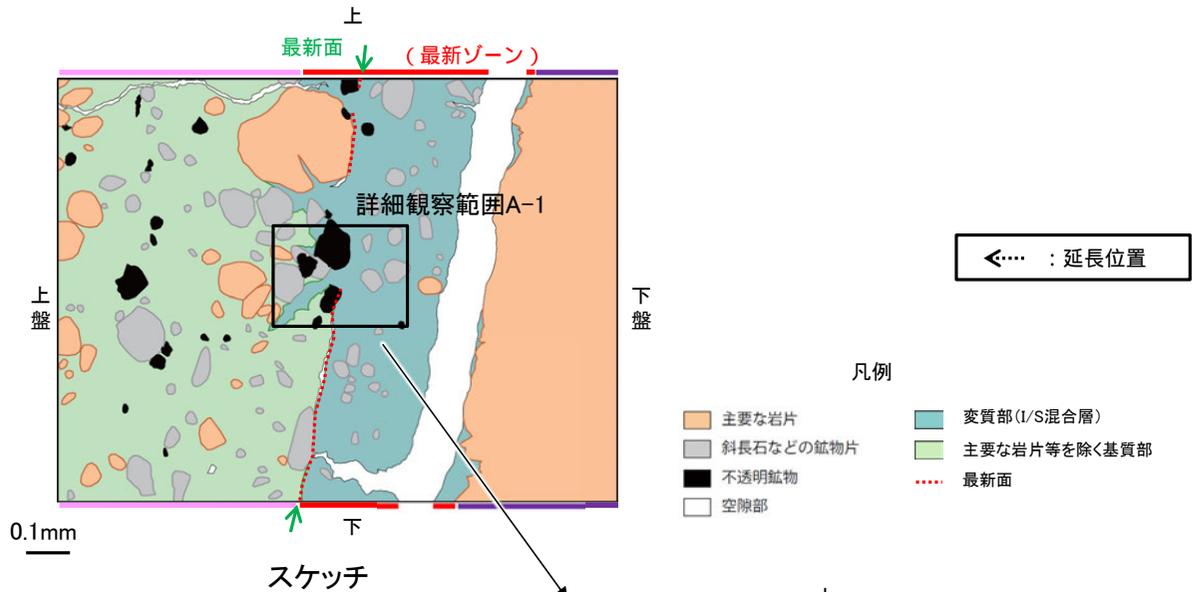
【詳細観察(範囲A-1)】

・不連続箇所の粘土鉱物(1/S混合層)にせん断面や引きずりなどの変形は認められない。

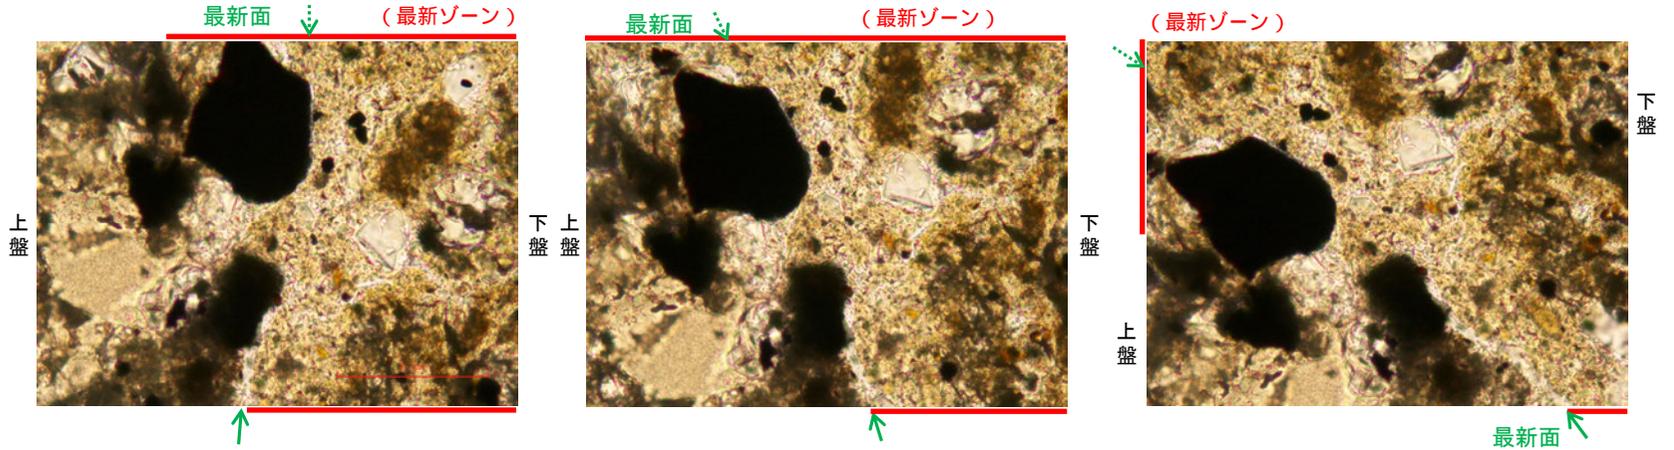
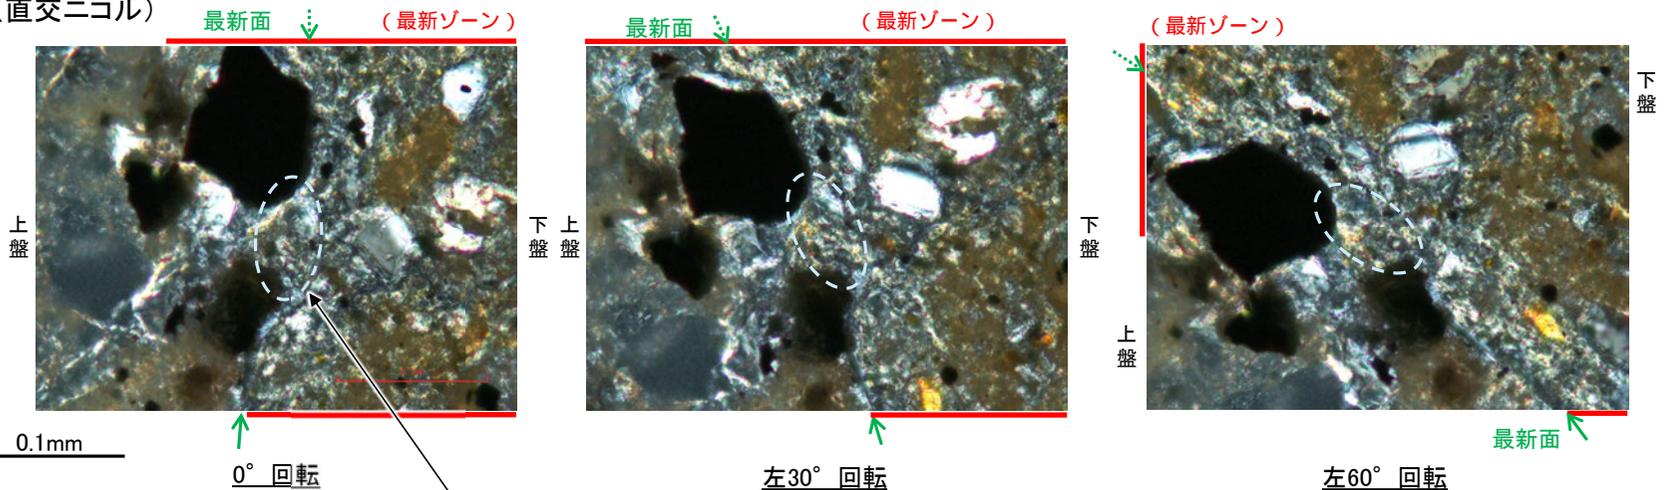
【ステージ回転(範囲A-1)】

・不連続箇所(粘土鉱物(1/S混合層)にせん断面や引きずりなどの変形は認められない。
・注入の痕跡は認められない。

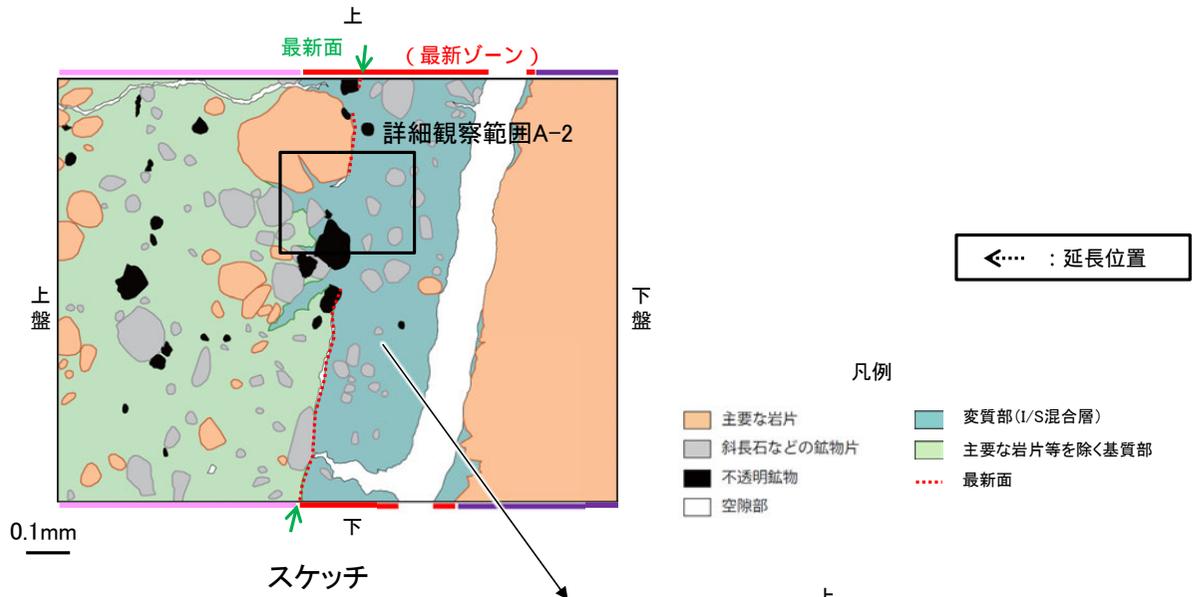
【詳細観察(範囲A-2)】

・不連続箇所の粘土鉱物 (I/S混合層) にせん断面や引きずりなどの変形は認められない。

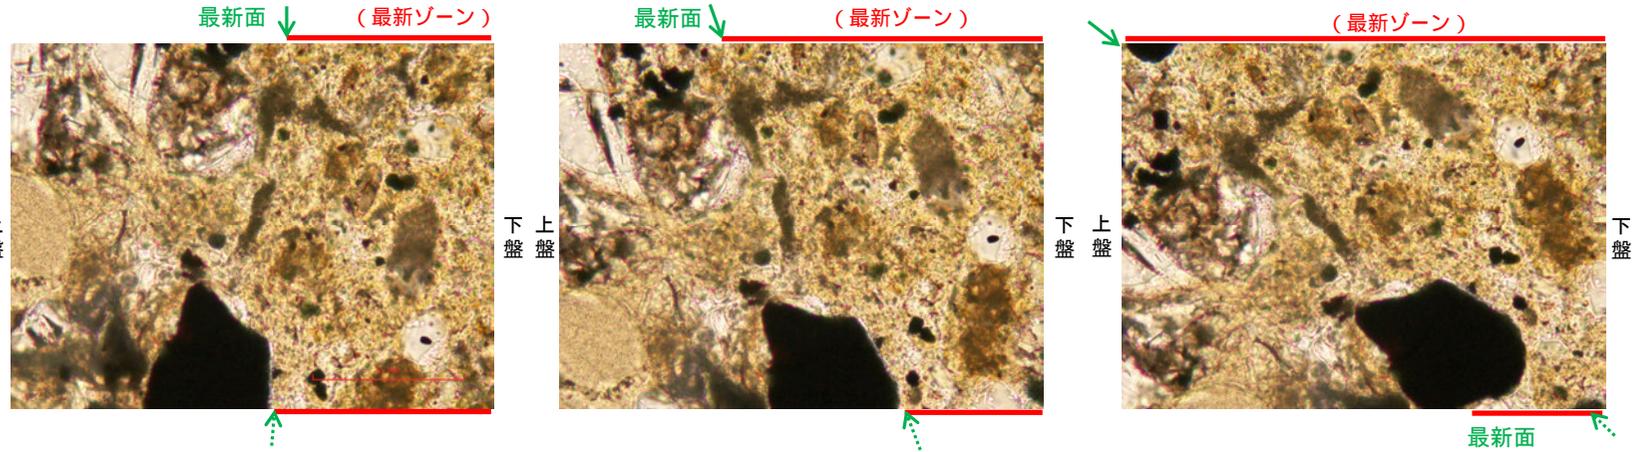
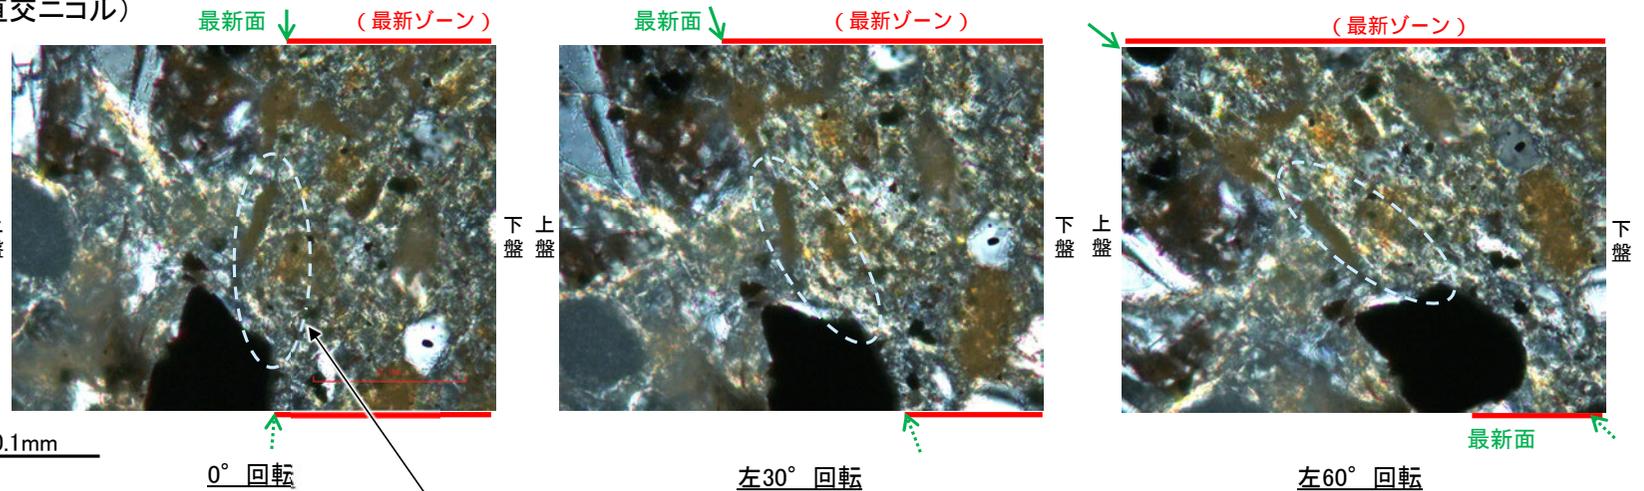
【ステージ回転(範囲A-2)】

・不連続箇所(粘土鉱物(1/S混合層)にせん断面や引きずりなどの変形は認められない。
・注入の痕跡は認められない。

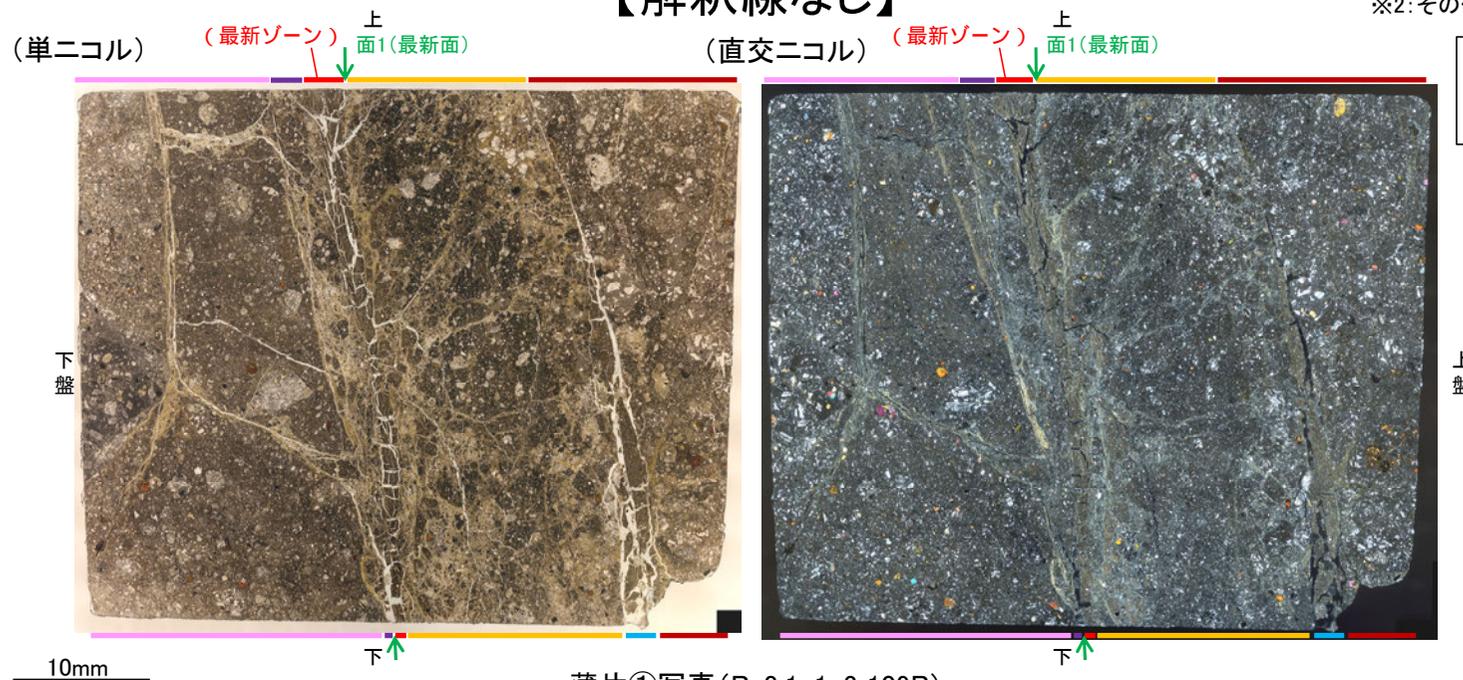
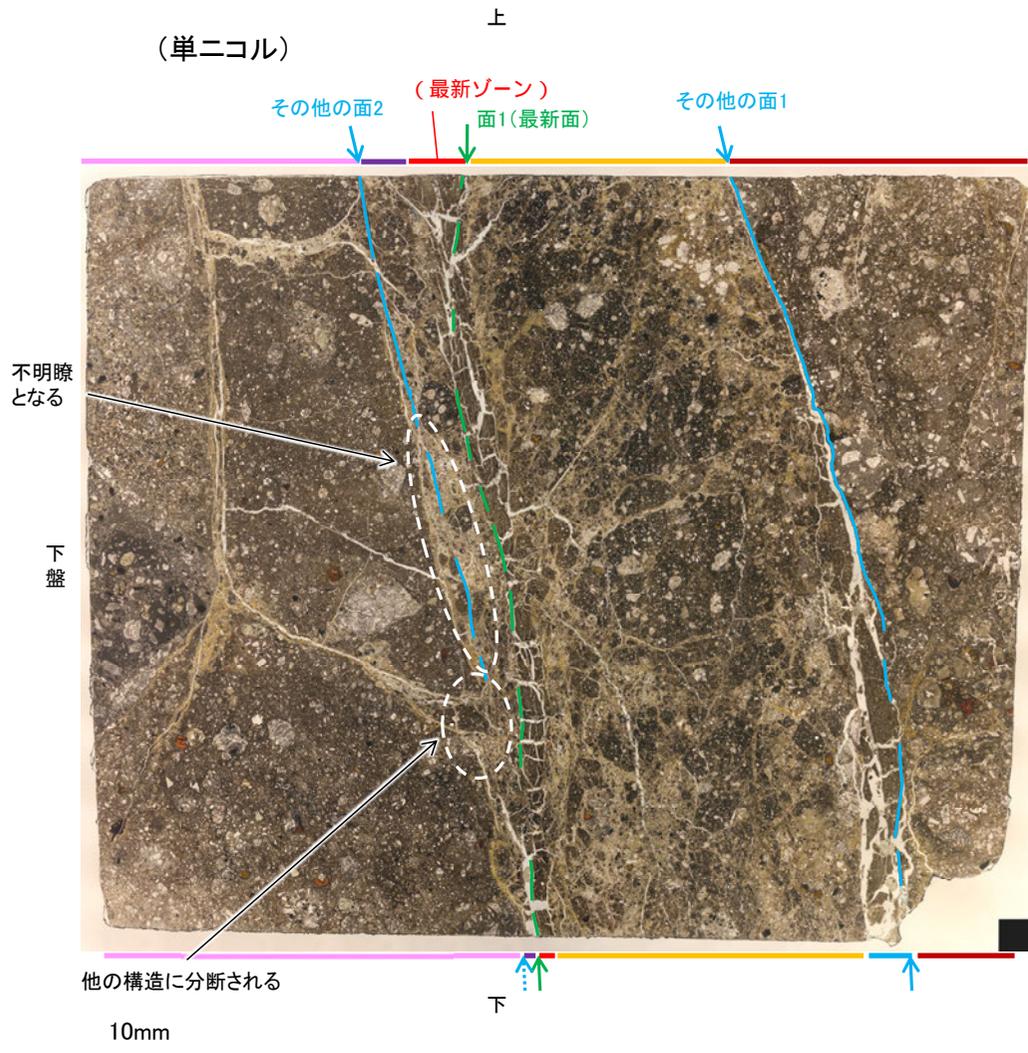
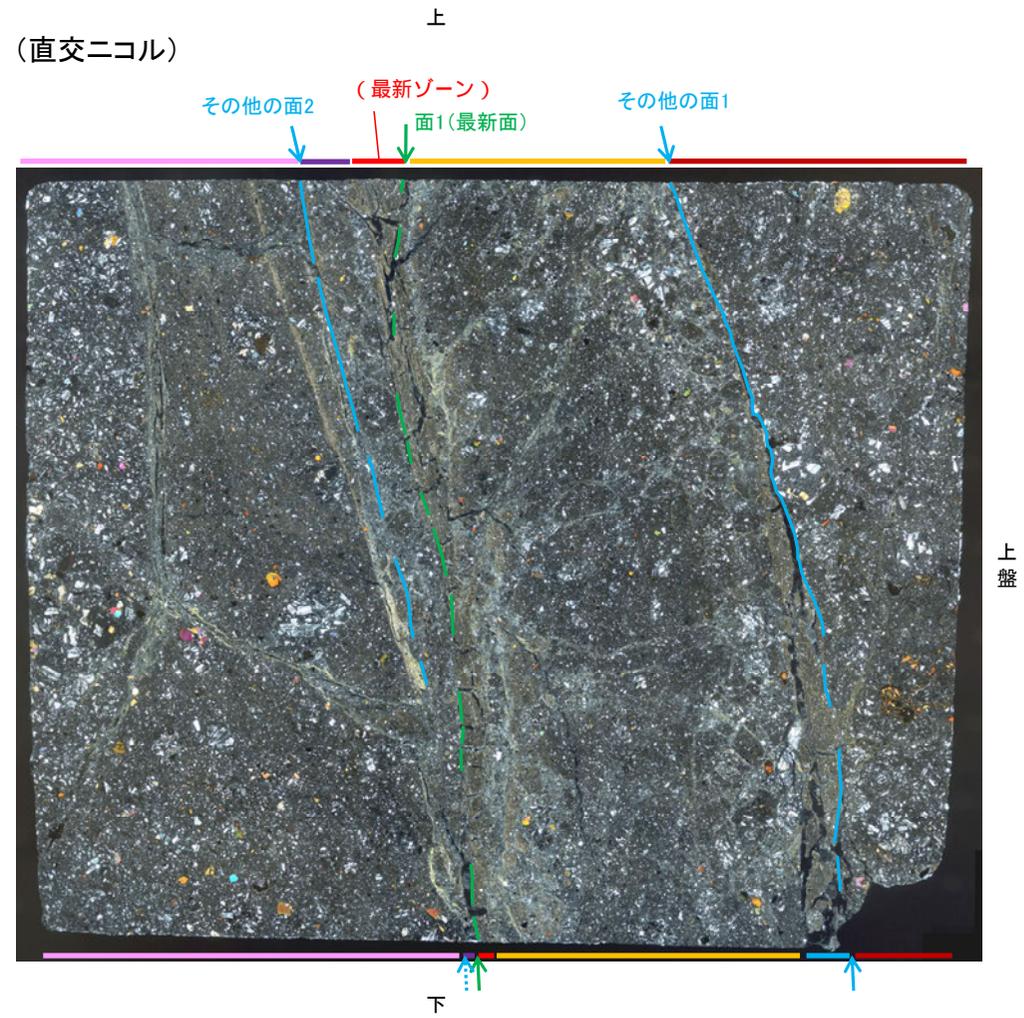
薄片①写真(R-8.1-1-3_109R)

5.2.5 S-5 (2) R-8.1-1-3孔 ー最新面の認定(微視的観察)ー

- 薄片①で実施した微視的観察(薄片観察)の結果、色調や礫径などから、下盤側よりⅠ～Ⅵに分帯した。
- そのうち、細粒化しているゾーンとして分帯Ⅲと分帯Ⅴが認められるが、分帯Ⅴは薄片上部でせん滅していることから、分帯Ⅲを最新ゾーンとして抽出した。
- 最新ゾーン中及び分帯Ⅱとの境界に、面1(緑矢印)が認められる。面1は全体的に不明瞭だが、最新ゾーンの中では比較的連続性がよい面である。
- 最新ゾーンと分帯Ⅳとの境界は、不明瞭で漸移的であり、せん断面は認められない※1。
- 以上より、面1を最新面と認定し、変質鉱物との関係を確認する。
- なお、最新ゾーンから離れたその他の面1として分帯Ⅵと分帯Ⅳ、Ⅴとの境界面が認められるが、この面に沿って一部で観察される細粒なゾーン(分帯Ⅴ)は中央でせん滅し、面は湾曲し凹凸を伴い、直線性に乏しいことから、最新面ではないと判断した※2。
- また、最新ゾーンから離れたその他の面2として分帯Ⅰと分帯Ⅱとの境界面が認められるが、この面の周辺は最新ゾーンに比べて細粒化が進んでおらず、面は一部で他の構造に分断されており、不明瞭で直線性・連続性に乏しいことから、最新面ではないと判断した※2。

- Ⅰ: 単ニコルで褐灰～灰色, 直交ニコルで灰色の干渉色を呈する火山礫凝灰岩からなる。径15mm以下の岩片や鉱物片が細粒な基質中に含まれる。岩片は垂角～垂円形, 鉱物片は角～垂円形である。基質中や割れ目, 岩片の縁辺部に粘土鉱物が生成している。
- Ⅱ: 単ニコルで褐灰色, 直交ニコルで白～灰色の干渉色を呈する凝灰岩からなる。径3mm以下の岩片や鉱物片が細粒な基質中に含まれる。岩片, 鉱物片は垂角～垂円形である。基質中や割れ目, 岩片の縁辺部に粘土鉱物が生成している。
- Ⅲ(最新ゾーン): 単ニコルで褐灰色, 直交ニコルで黄～灰色の干渉色を呈する, 粘土鉱物を含む細粒物からなる。径0.5mm以下の岩片や鉱物片が細粒な基質中に含まれる。岩片は垂角～垂円形, 鉱物片は角～垂円形である。基質中や割れ目, 岩片の縁辺部に粘土鉱物が生成している。
- Ⅳ: 単ニコルで褐灰～灰色, 直交ニコルで灰色の干渉色を呈する火山礫凝灰岩からなる。径10mm以下の岩片や鉱物片が細粒な基質中に含まれている。岩片, 鉱物片は垂角～垂円形である。基質中や割れ目, 岩片の縁辺部に粘土鉱物が生成している。
- Ⅴ: 単ニコルで褐灰色, 直交ニコルで黄～灰色の干渉色を呈する, 粘土鉱物を含む細粒物からなる。径0.5mm以下の岩片や鉱物片が細粒な基質中に含まれる。岩片, 鉱物片は垂角～垂円形である。基質中や岩片の縁辺部に粘土鉱物が生成している。薄片上部ではせん滅する。
- Ⅵ: 単ニコルで褐灰色, 直交ニコルで灰色の干渉色を呈する火山礫凝灰岩からなる。径5mm以下の岩片や鉱物片が細粒な基質中に含まれる。岩片, 鉱物片は垂角～垂円形である。一部の基質中や割れ目, 岩片の縁辺部に粘土鉱物が生成している。

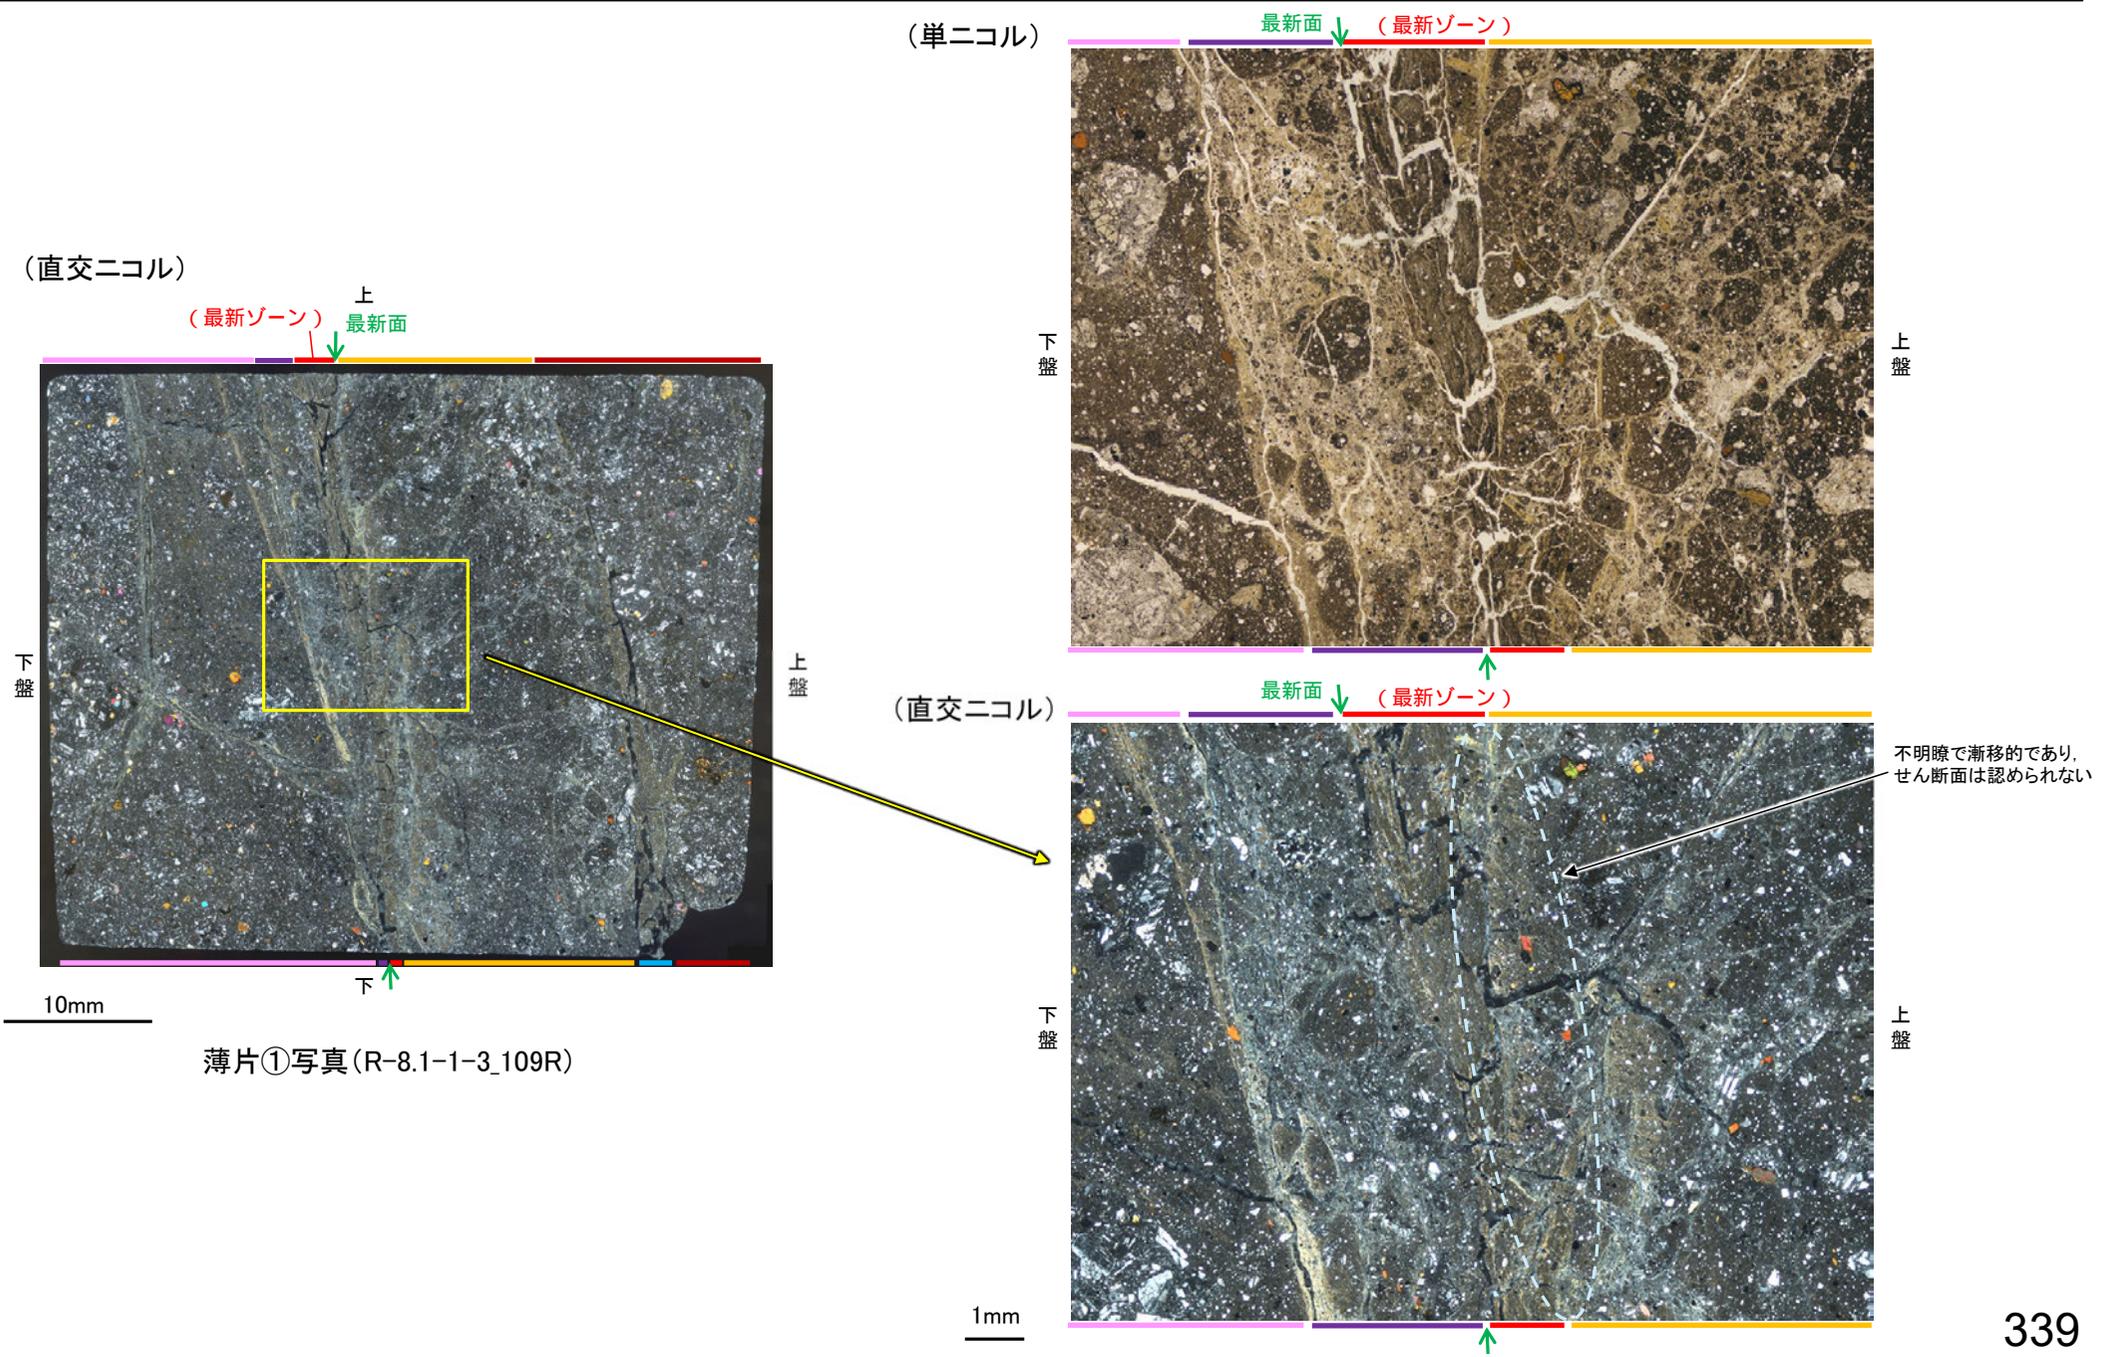
5.2.5 S-5 (2) R-8.1-1-3孔 -最新ゾーンと分帯Ⅳとの境界-

○薄片①で実施した微視的観察(薄片観察)の結果, 最新ゾーンと分帯Ⅳとの境界は不明瞭で漸移的であり, せん断面は認められない。
