5.2.4 S-4 (1) E-8.50'''孔① – 鉱物の同定(EPMA分析(定量)) –

5.2.4 S-4 (2) E-8.60孔 ー評価結果ー

5.2.5 S-5

5.2.6 S-7

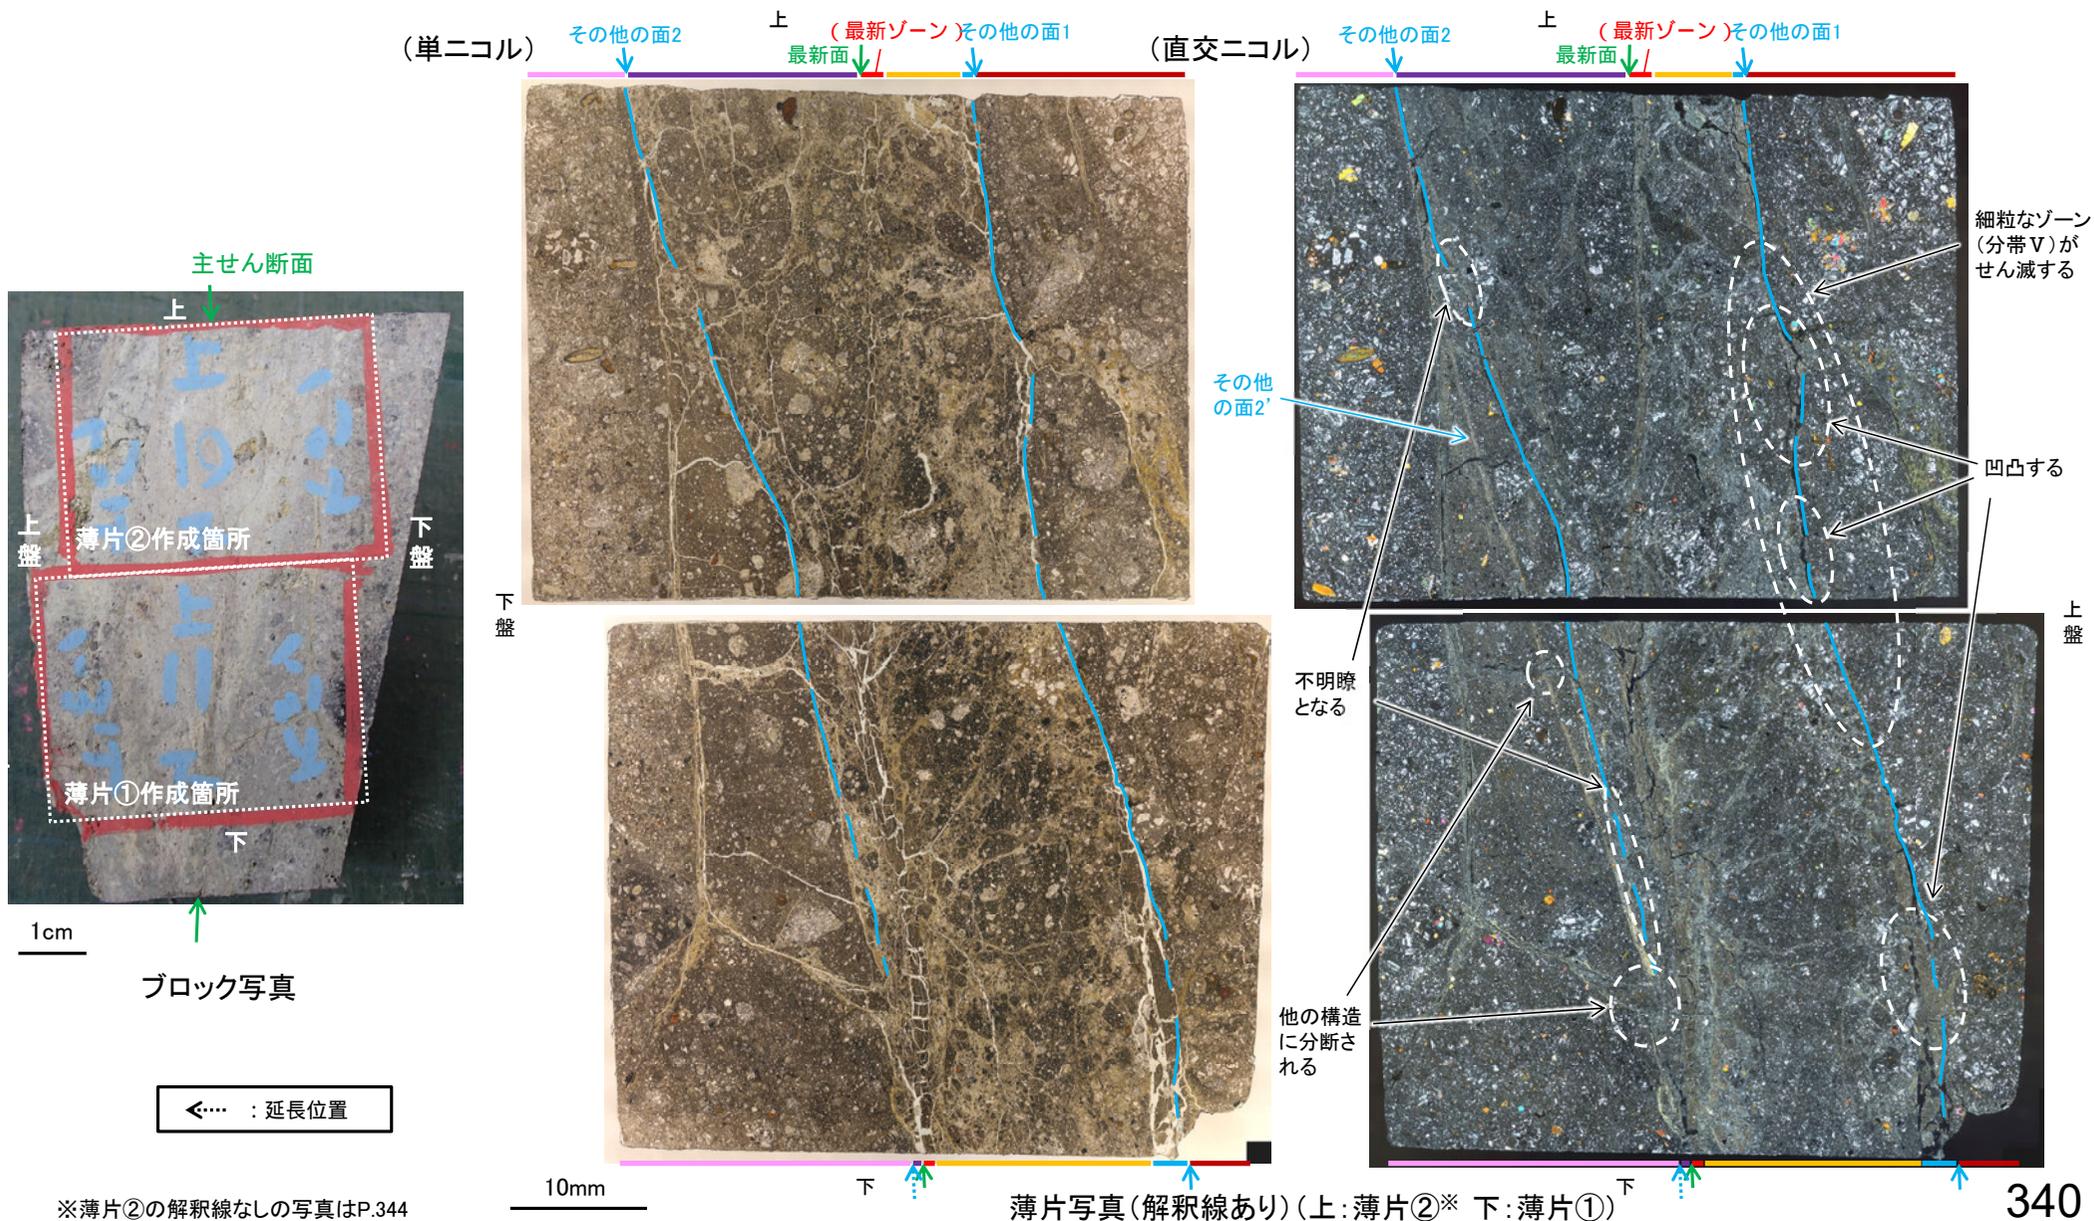
5.2.5 S-5 (2) R-8.1-1-3孔 -その他の面の詳細観察-

- 最新ゾーンから離れたその他の面1として分帯VIと分帯IV, Vとの境界面が認められるが、この面に沿って一部で観察される幅の狭い細粒なゾーン(分帯V)は中央でせん滅し、面は湾曲し凹凸を伴い、直線性に乏しいことから、最新面ではないと判断した。
- 最新ゾーンから離れたその他の面2として分帯Iと分帯IIとの境界面が認められるが、この面の周辺は最新ゾーンに比べて細粒化が進んでおらず、面は一部で他の構造に分断されており、不明瞭で直線性・連続性に乏しいことから、最新面ではないと判断した。なお、その他の面2の下盤側のその他の面2'は、単ニコルでは対応する構造は認められず、一部で他の構造に分断されることから、最新面ではないと判断した。

・最新ゾーンから離れたその他の面1として分帯VIと分帯IV, Vとの境界面が認められるが、この面に沿って一部で観察される幅の狭い細粒なゾーン(分帯V)は中央でせん滅し、面は湾曲し凹凸を伴い、直線性に乏しいことから、最新面ではないと判断した。

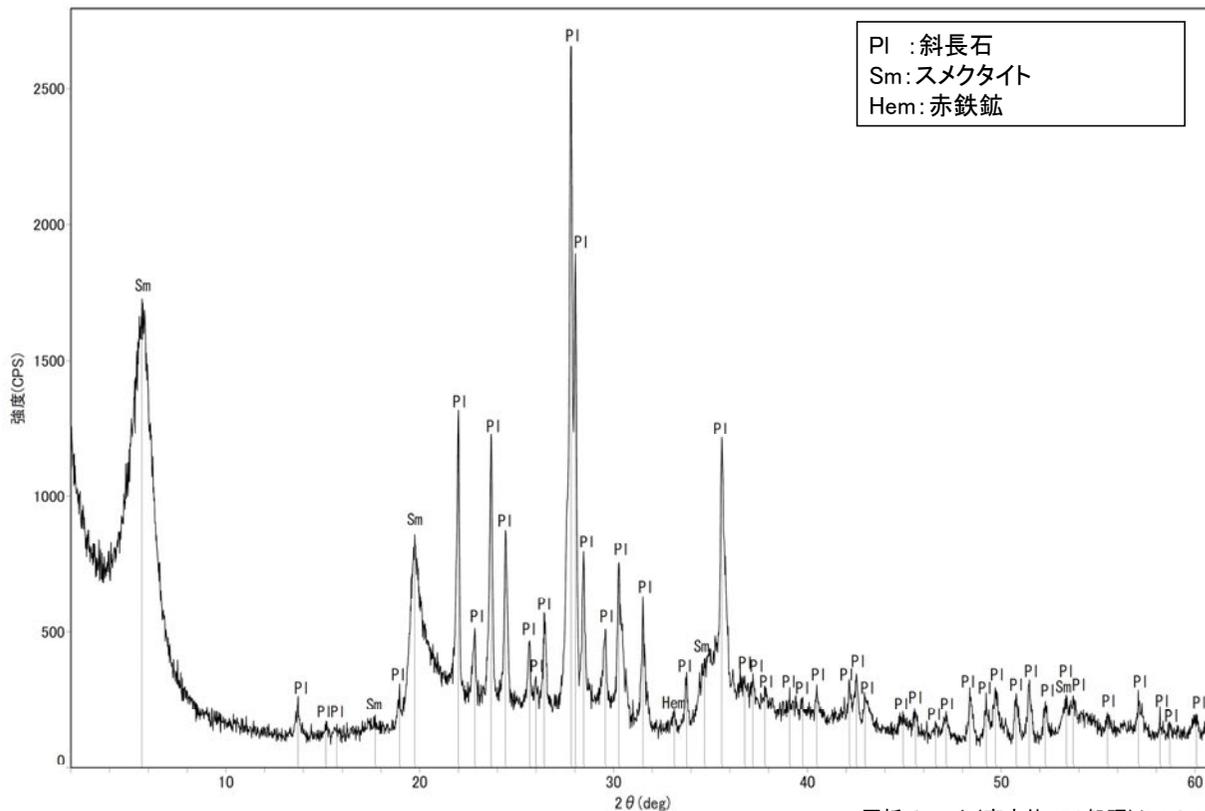
回折チャート(不定方位)_R-8.1-1-3孔 補足資料5.2-12(1) P.5.2-12-29

5.2.5 S-5 (2) R-8.1-1-3孔 - 鉱物の同定(XRD分析) -

○最新ゾーン付近でXRD分析を実施した結果、主な粘土鉱物としてスメクタイトが認められる。
○スメクタイトについて詳細な結晶構造判定を行うために、薄片作成箇所と隣接する位置においてXRD分析(粘土分濃集)を実施した結果、I/S混合層と判定した。

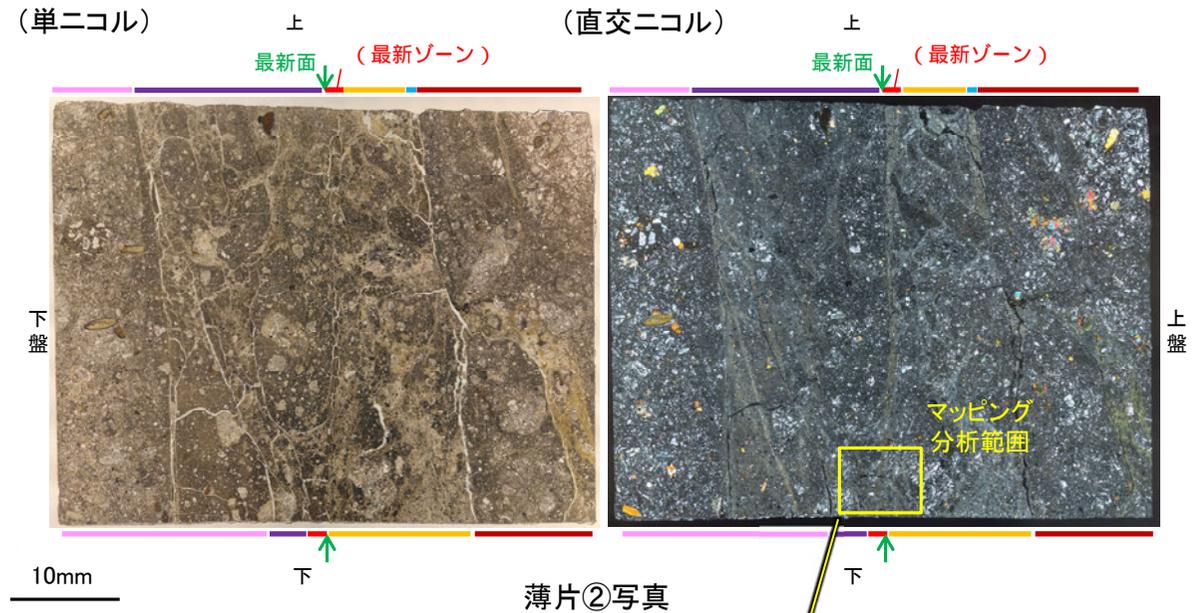
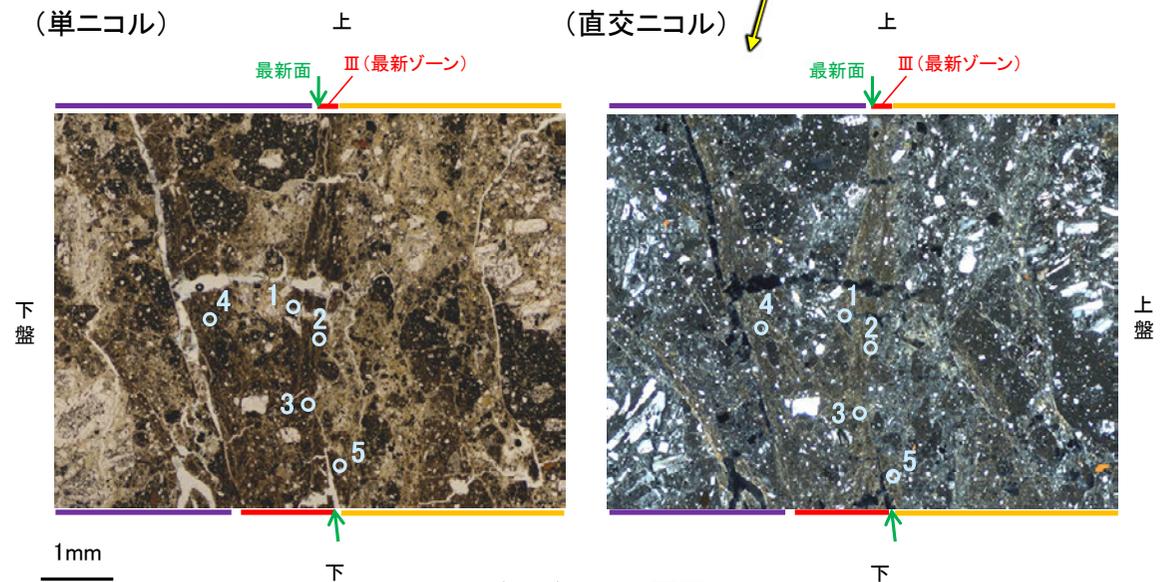
5.2.5 S-5 (2) R-8.1-1-3孔 - 鉱物の同定(EPMA分析(定量)) -

○薄片②で実施したEPMA分析(定量)による化学組成の検討結果から、最新ゾーンやその周辺に分布する粘土鉱物はI/S混合層であると判断した。

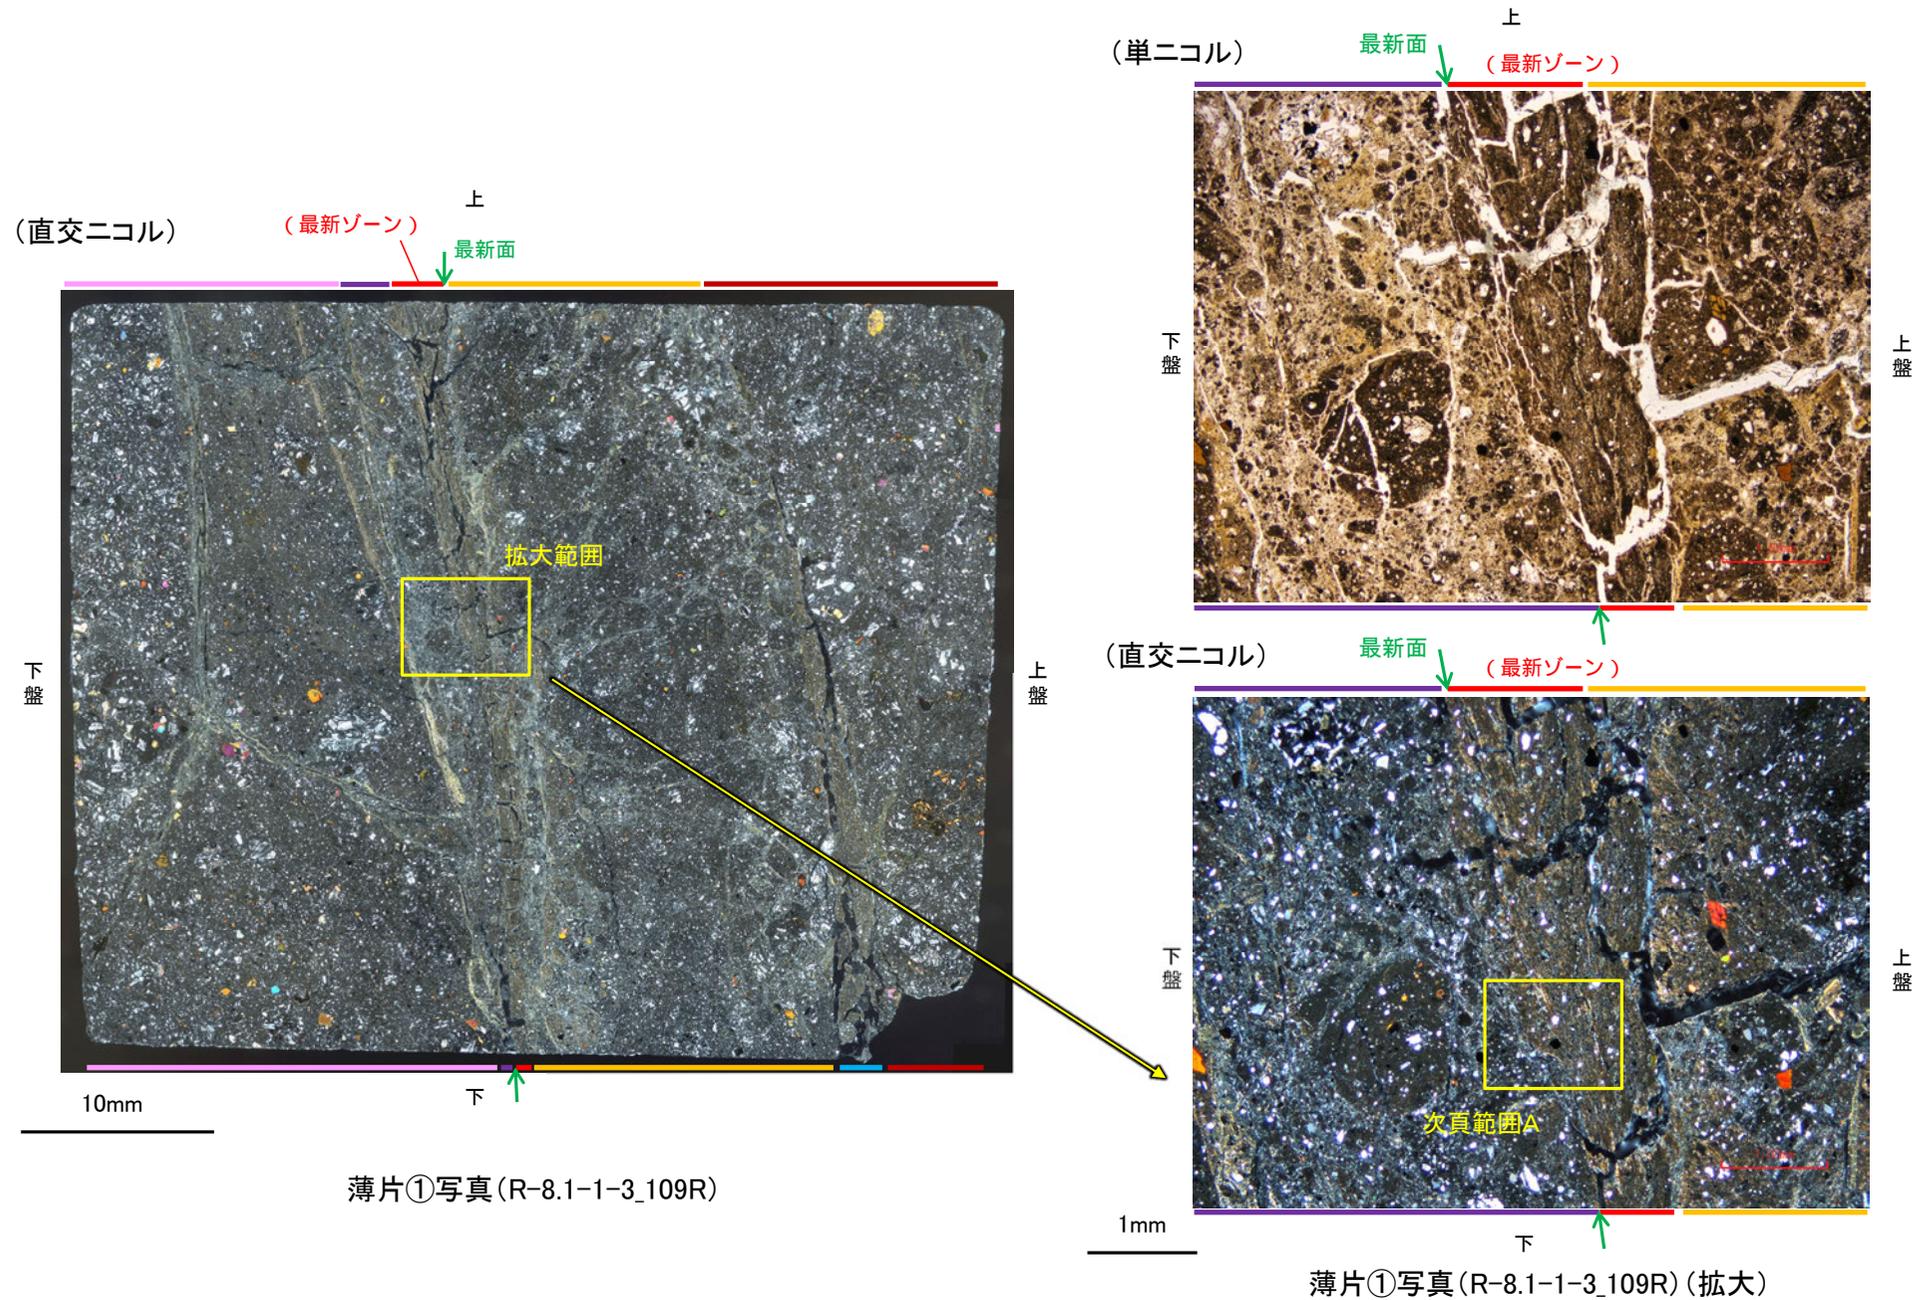
5.2.5 S-5 (2) R-8.1-1-3孔 -変質鉱物の分布(薄片観察) -

- 薄片①で実施した薄片観察や、薄片②で実施したEPMA分析(マッピング)における化学組成の観点での観察により、粘土鉱物(I/S混合層)の分布範囲を確認した結果、粘土鉱物(I/S混合層)が最新ゾーンやその周辺に分布している。
- この粘土鉱物(I/S混合層)と最新面との関係を確認する。

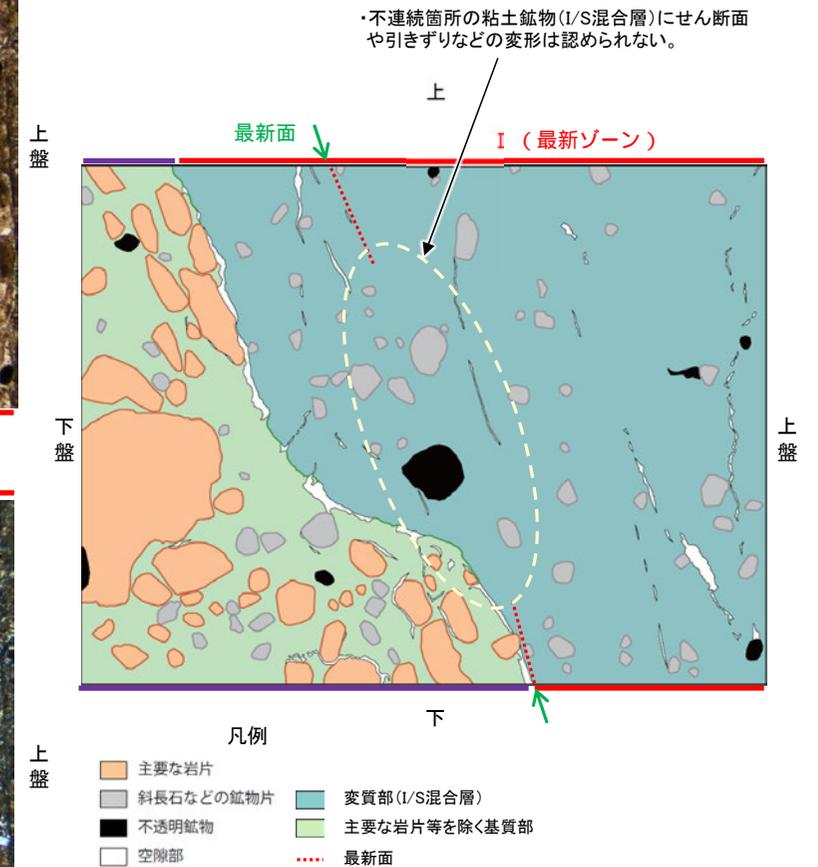
スケッチ

5.2.5 S-5 (2) R-8.1-1-3孔 ー最新面とI/S混合層との関係(範囲A)ー

○範囲Aにおいて詳細に観察した結果、粘土鉱物(I/S混合層)が最新面付近に分布し、最新面が不連続になっており、不連続箇所の粘土鉱物(I/S混合層)にせん断面や引きずりなどの変形は認められない。

・範囲Aの上部において、最新ゾーンと分帯Ⅱとの境界は不明瞭であり、境界の上盤側に分布する直線的な面構造を最新面とした。

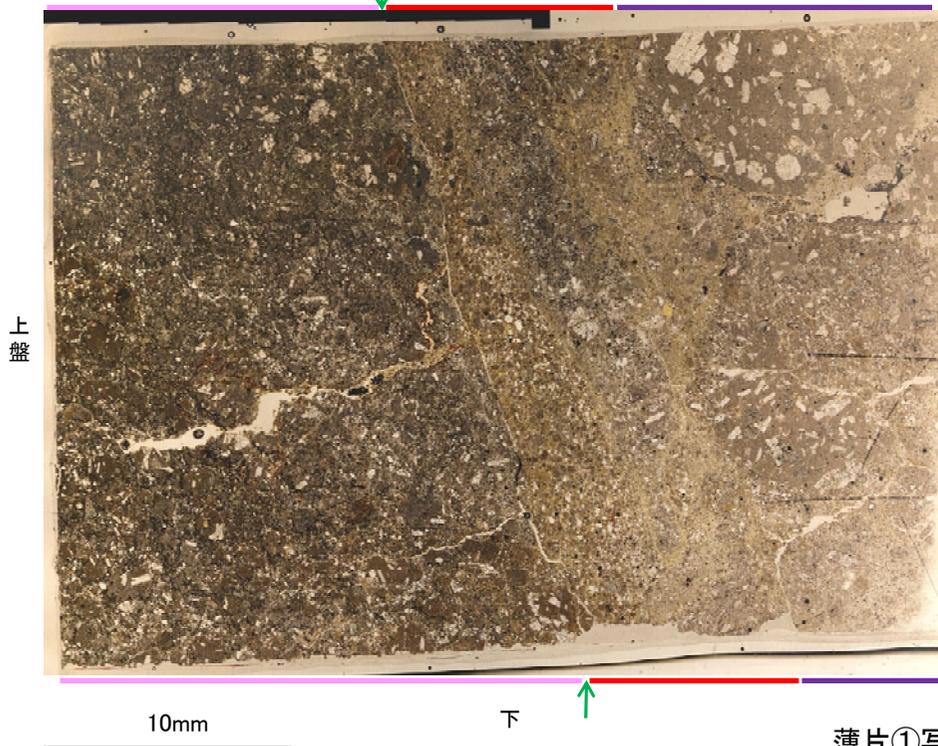
薄片①写真(H-5.4-1E_78R)

面1(最新面)

- I: 単ニコルで暗褐灰色, 直交ニコルで灰～暗灰色の干渉色を呈する凝灰岩からなる。径3mm以下の岩片や鉱物片が細粒な基質中に含まれる。岩片, 鉱物片は角～亜角形である。一部の割れ目に粘土鉱物が生成している。
- II(最新ゾーン): 単ニコルで褐灰色, 直交ニコルで黄～暗灰色の干渉色を呈する, 粘土鉱物を含む細粒物からなる。径2mm以下の岩片や鉱物片が細粒な基質中に含まれる。岩片は亜角～亜円形, 鉱物片は角～亜角形である。基質中や割れ目, 岩片の縁辺部に粘土鉱物が生成している。
- III: 単ニコルで褐灰色, 直交ニコルで灰～暗灰色の干渉色を呈する火山礫凝灰岩からなる。径7mm以下の岩片や鉱物片が細粒な基質中に含まれており, 径12mm以上の岩片も含まれる。岩片, 鉱物片は角～亜角形である。
