5.3.1(1)能登半島南西岸の海成段丘面と堆積物の年代評価の考え方 –海成段丘面の分布①–

5.3.1 (2) 海成堆積物の特徴 — 調査地点 —

5.3.1 (3) 敷地内断層上に分布する海成堆積物の認定

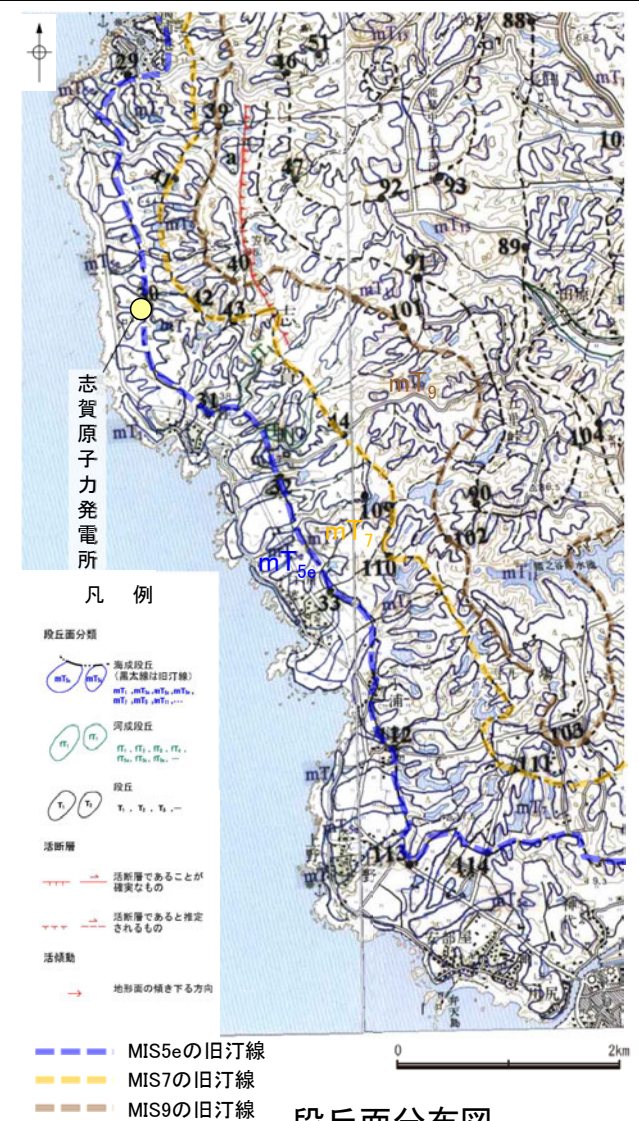
段丘面分布図

(小池・町田(2001)に一部加筆)

- 敷地を含む能登半島南西岸では、海岸線に平行な海食崖で境された平坦面が階段状に分布し、これらは海成段丘面の地形的特徴をよく示している。
- これらの地形面は、下位から中位段丘 I 面及び高位段丘 I ~ V 面に区分される。上位の段丘面ほど、開析が進んでいる。
- 中位段丘 I 面の発達がよく、段丘面内縁は明瞭で(左下図, 中下図), 文献(小池・町田, 2001)で示されるMIS5eの旧汀線の位置(右下図)とほぼ同じである。

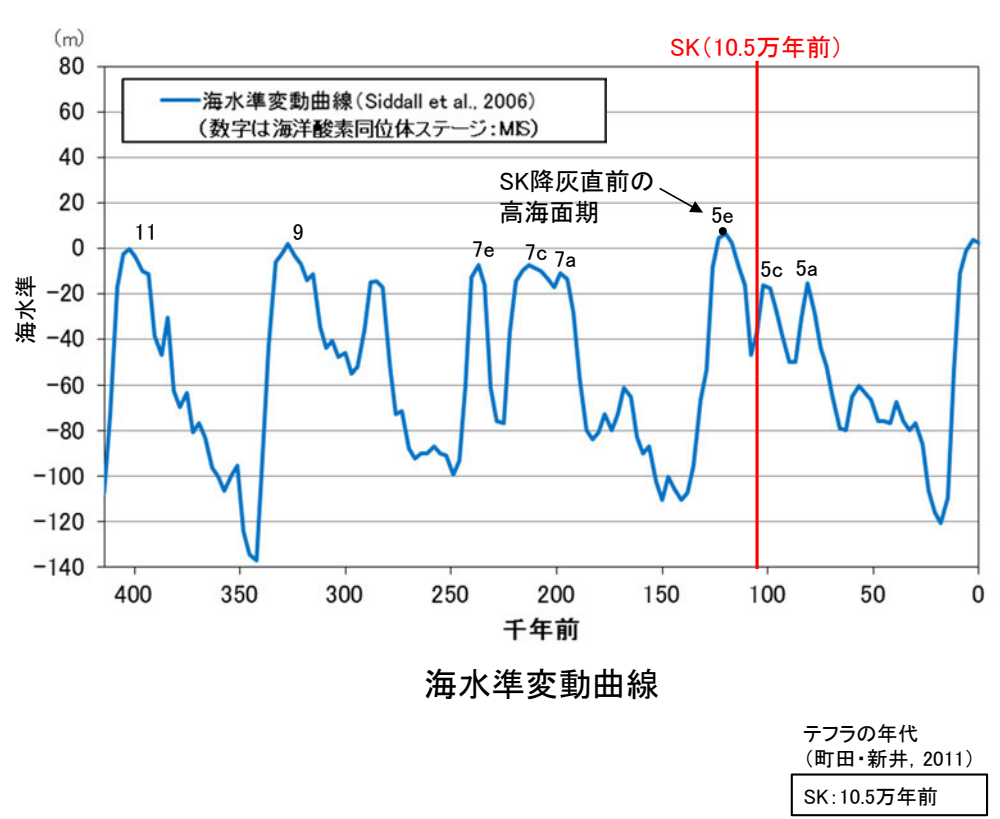
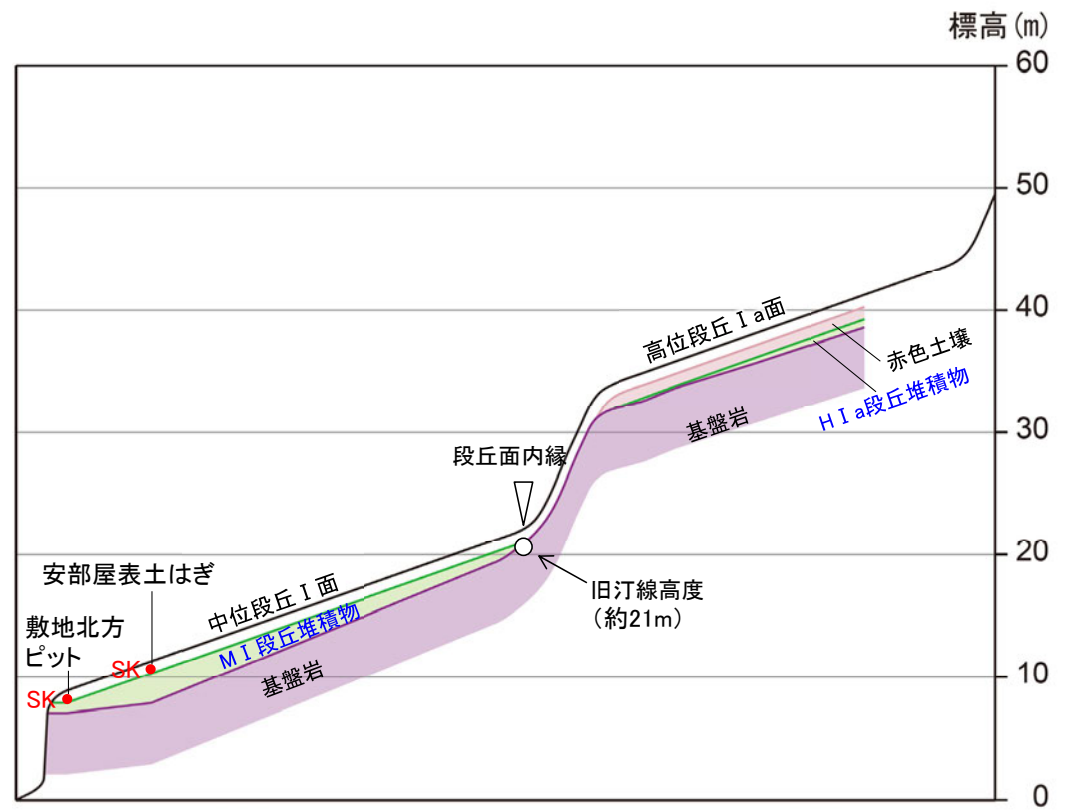
中位段丘 I 面, 高位段丘 I a面の模式断面図

中位段丘 I 面を構成する海成堆積物(M I 段丘堆積物)
⇒中位段丘 I 面の形成時(約12~13万年前)に堆積したと推定できる。

高位段丘 I a面を構成する海成堆積物(H I a段丘堆積物)
⇒高位段丘 I a面の形成時(約12~13万年前より古い高海面期)に堆積したと推定できる。

- 中位段丘 I 面の前縁において被覆層である赤褐色土壌の下部にSK(10.5万年前)が確認されたことから、中位段丘 I 面はSK降灰直前の高海面期であるMIS5e(約12~13万年前)に形成されたと判断される。
- 高位段丘 I a面は、MIS5eの旧汀線高度より高い標高に分布することから、約12~13万年前より古い高海面期に形成されたと判断される。
- これらの海成段丘面を構成する堆積物のうち、海成堆積物と認定できたものは、段丘面の形成時に堆積したと考えられることから、約12~13万年前以前に堆積したと判断される。

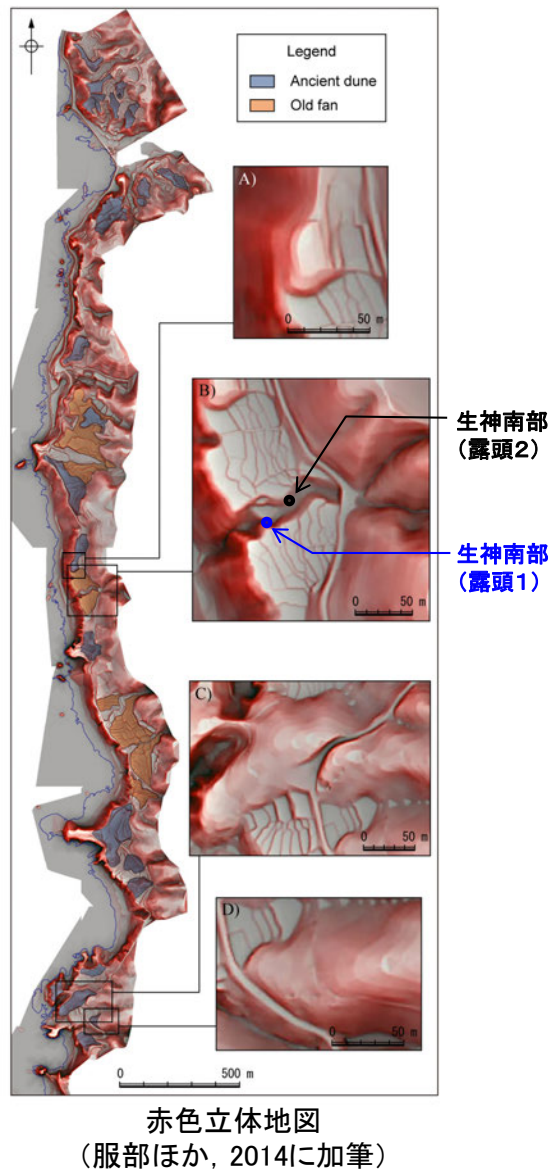
- 敷地北方の古期扇状地に位置する生神南部地点の堆積物(礫層)は、礫の円磨が進んでおらず、安山岩角～亜円礫が主体で、一部に円礫も混じる。
- 扁平な礫が陸側に傾斜した覆瓦状構造(インブリケーション)が認められ、陸から海方向への古流向を示す。

- 砂質シルト層(表土)
- ・細～中砂分の混じるシルト層からなる。
 - ・無層理で、径10～30cmの角～亜角礫を含む。
- 礫層(古期扇状地堆積物)
- ・基質はシルト質な細～中粒砂からなり、粗粒砂が混じる。
 - ・径5～50cmの安山岩角～亜円礫を30～60%含み、一部に円礫も混じる。
 - ・礫同士が接した礫支持構造や扁平な礫の平坦面が東南東へ傾斜するインブリケーションが認められる
 - ・ほとんどの礫は硬質であり、ナイフで傷がつく程度である。

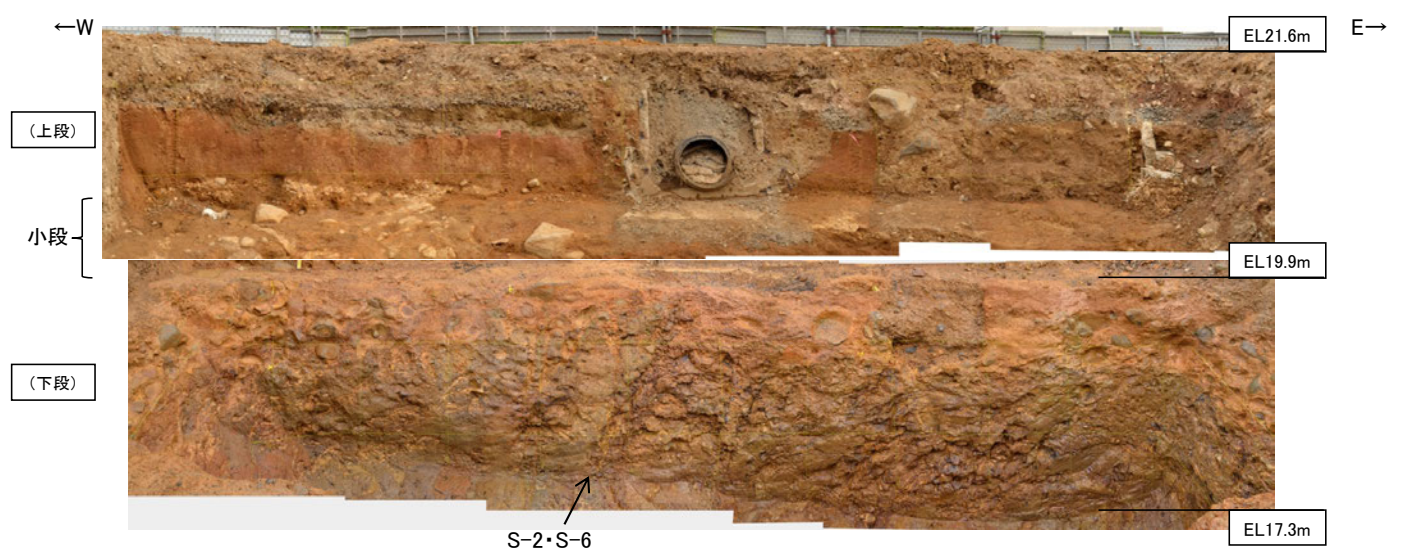
写真(No2トレンチ 北面)

- ・No.2トレンチの堆積物(砂礫層)は、明瞭な海成段丘面(中位段丘I面)の基盤岩直上に分布している。
- ・礫の形状は安山岩垂円～垂角礫主体である。

- 赤褐色土壌**
- ・色調5YR4/8及び7.5YR5/6、ごく一部でトラ斑が認められる。
 - ・シルト質粘土からなる。よく締まっており、中程度の垂角塊状土壌構造が認められる。
- 砂礫層**
- ・色調は7.5YR5/8～10YR5/8で、基質はシルト質中～粗粒砂であり、径5～20cmの安山岩垂円～垂角礫を25～50%含む。また、最大80cmの礫がわずかに混じる。上部20～40cm間では、比較的小きな径(2～8cm程度)の礫を40～60%含む。径5cm以下の礫はくさり礫化が進む。
 - ・よく締まっており、強い指圧でわずかに跡が残る。一部で白色細粒物(ギブサイト)が認められる。
 - ・径数mm～10cm以下の礫等からなる層理が複数認められる。

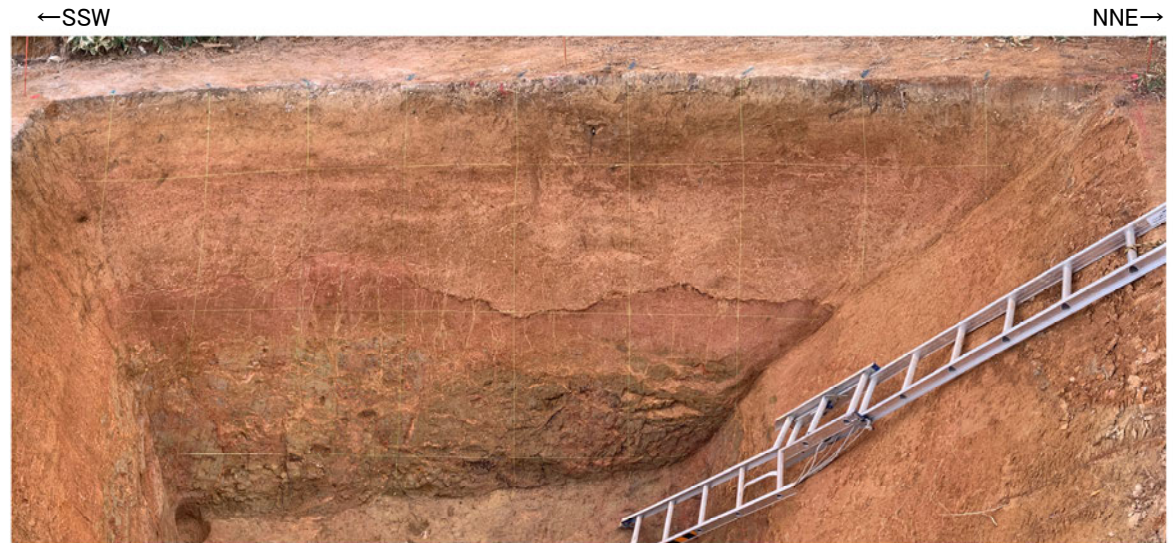
- ・えん堤左岸トレンチのシルト質砂礫層の性状を確認するため、えん堤左岸トレンチの南方に隣接した位置で、えん堤左岸トレンチ(追加部)を追加掘削した。
- ・その結果、確認した堆積物(シルト質砂礫層)は、明瞭な海成段丘面(高位段丘 I a 面)の基盤岩直上に分布している。
- ・礫の形状は亜角～亜円礫主体で、径5cm以下が多く、いずれもくさり礫化している。

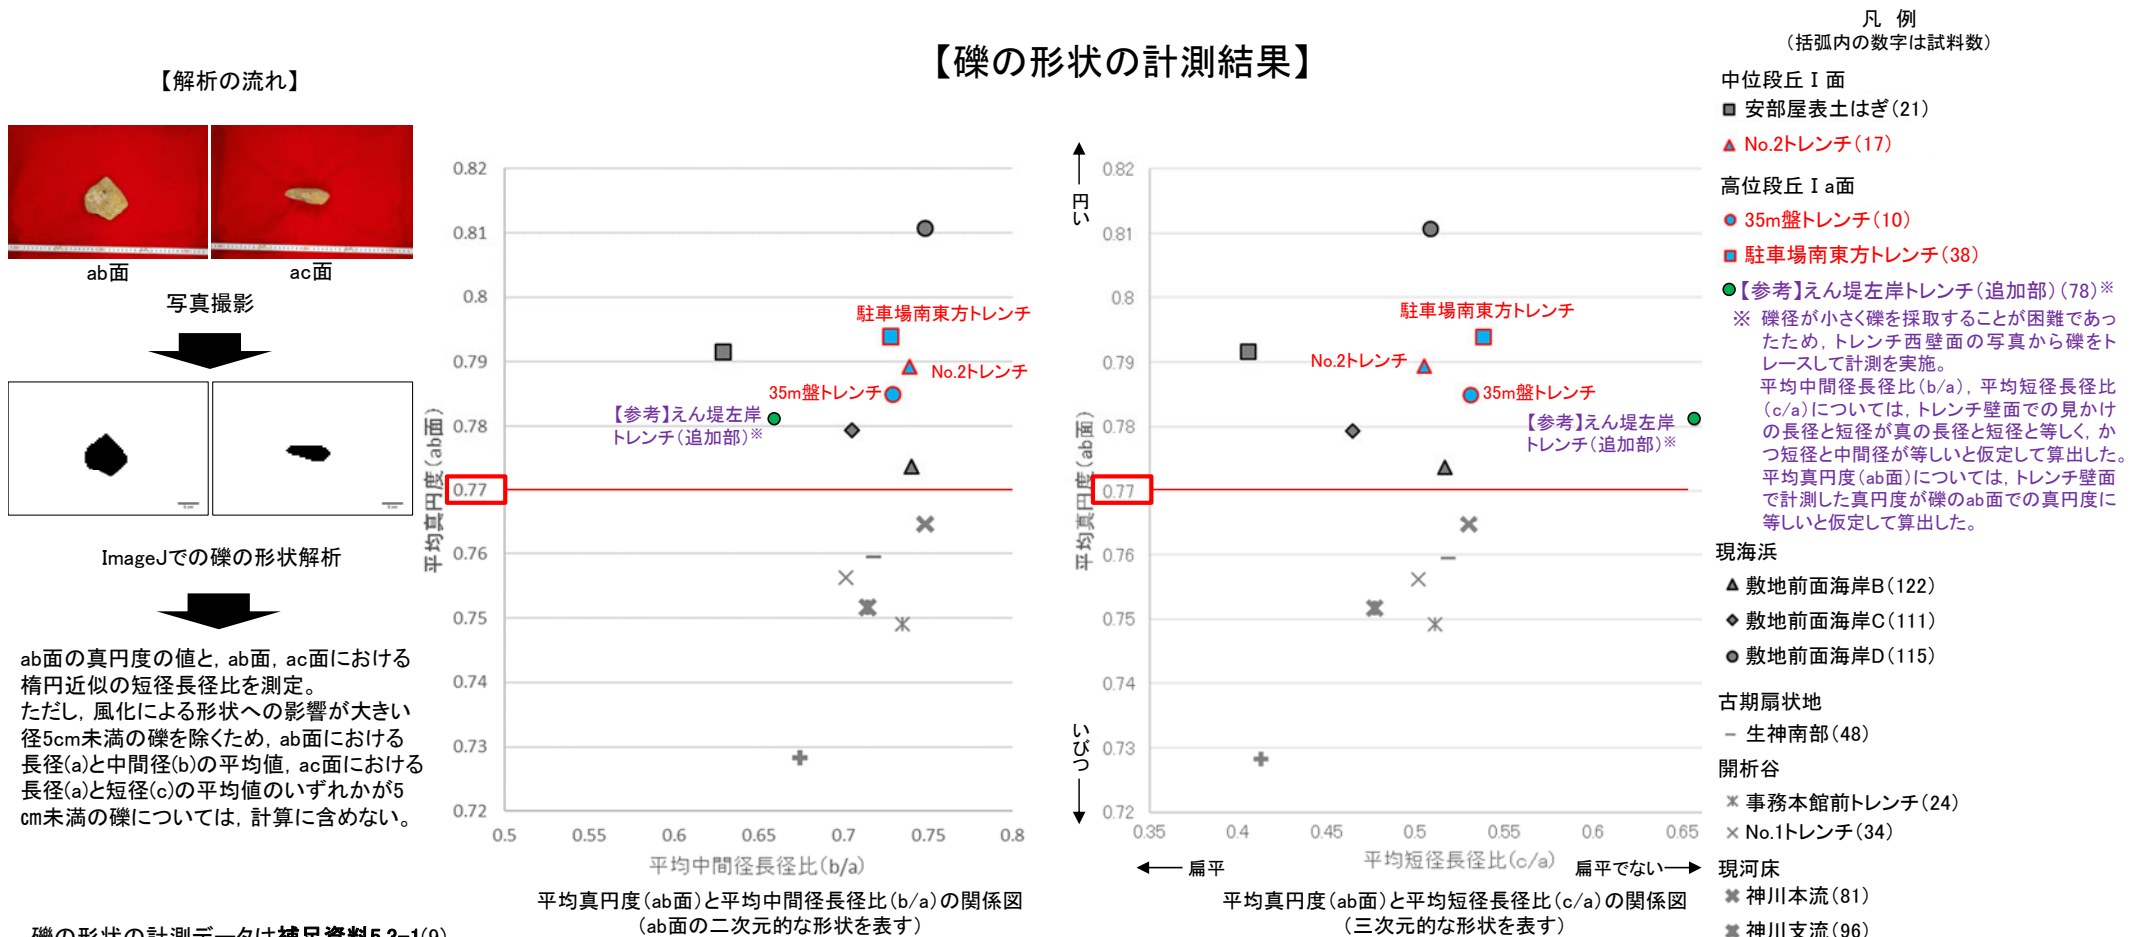
- 解析ソフトImageJによる計測の結果, No.2トレンチ, 35m盤トレンチ, 駐車場南東方トレンチの堆積物の礫の平均真円度は0.77以上であり, 本地域の海成堆積物と同程度に円磨が進んでいることが確認された。
- なお, えん堤左岸トレンチ(追加部)において, トレンチ壁面の写真から二次元的に計測を行った結果, 抽出された礫の見かけの長径と短径の平均値は1試料を除きすべて5cm未満であった。それらを用いた計測の結果, 礫の平均真円度は約0.78であり, 0.77を上回るものの, 他の地点の堆積物と同じ条件で比較できないことから, えん堤左岸トレンチの堆積物については, 海成堆積物として扱わないこととした。

○したがって, No.2トレンチ, 35m盤トレンチ, 駐車場南東方トレンチの堆積物は, 海成堆積物であると判断される。

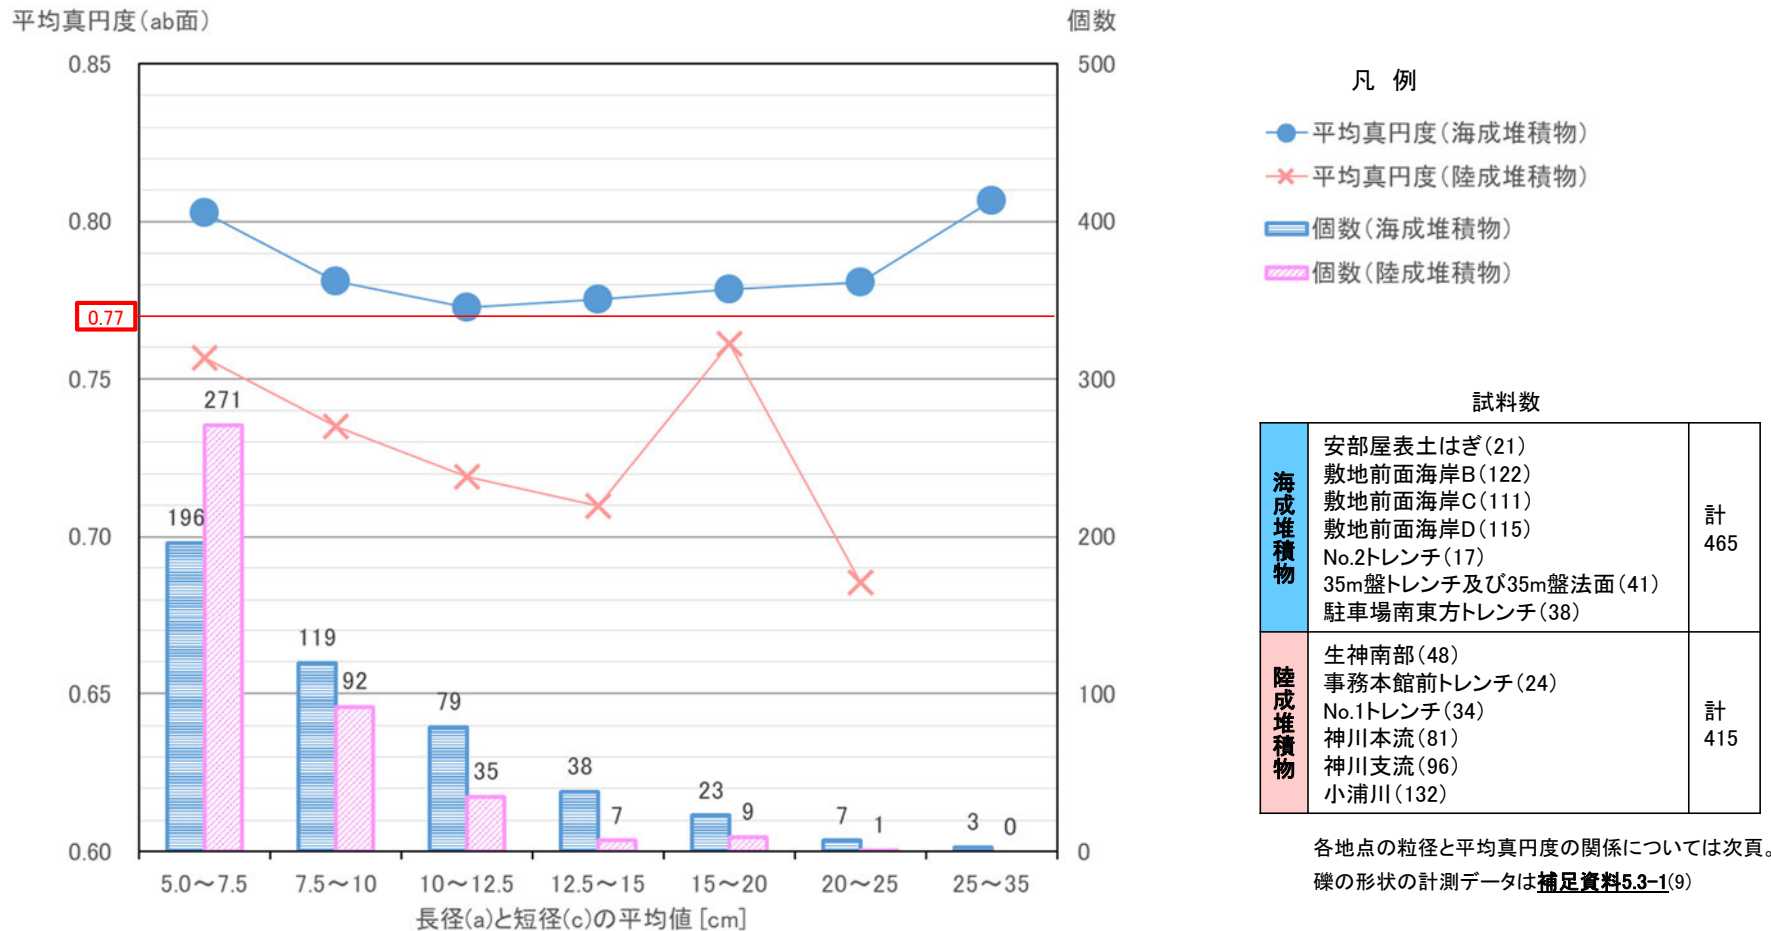
【礫径と平均真円度との関係(全地点の平均)】

- 水流による侵食・運搬作用を受けにくいと考えられる径の大きな礫の影響の有無を確認するため、本地域の海成堆積物及び陸成堆積物の礫の平均真円度(ab面)について礫径毎に区分して整理した。
- 礫径と平均真円度(ab面)の関係については、長径(a)と短径(c)の平均値が12.5cm未満の礫は、試料数が多く、礫径が大きくなるにつれて平均真円度(ab面)の値が小さくなる傾向が認められた。一方、長径(a)と短径(c)の平均値が12.5cm以上の礫については、試料数が少なく、礫径と平均真円度(ab面)の関係は不明である。
- なお、いずれの礫径においても海成堆積物は陸成堆積物よりも礫の平均真円度(ab面)の値が大きく、海成堆積物では0.77以上、陸成堆積物では0.77未満の値を示すことから、前頁で行った平均真円度(ab面)を用いた海成堆積物の認定結果に影響はないと考えられる。

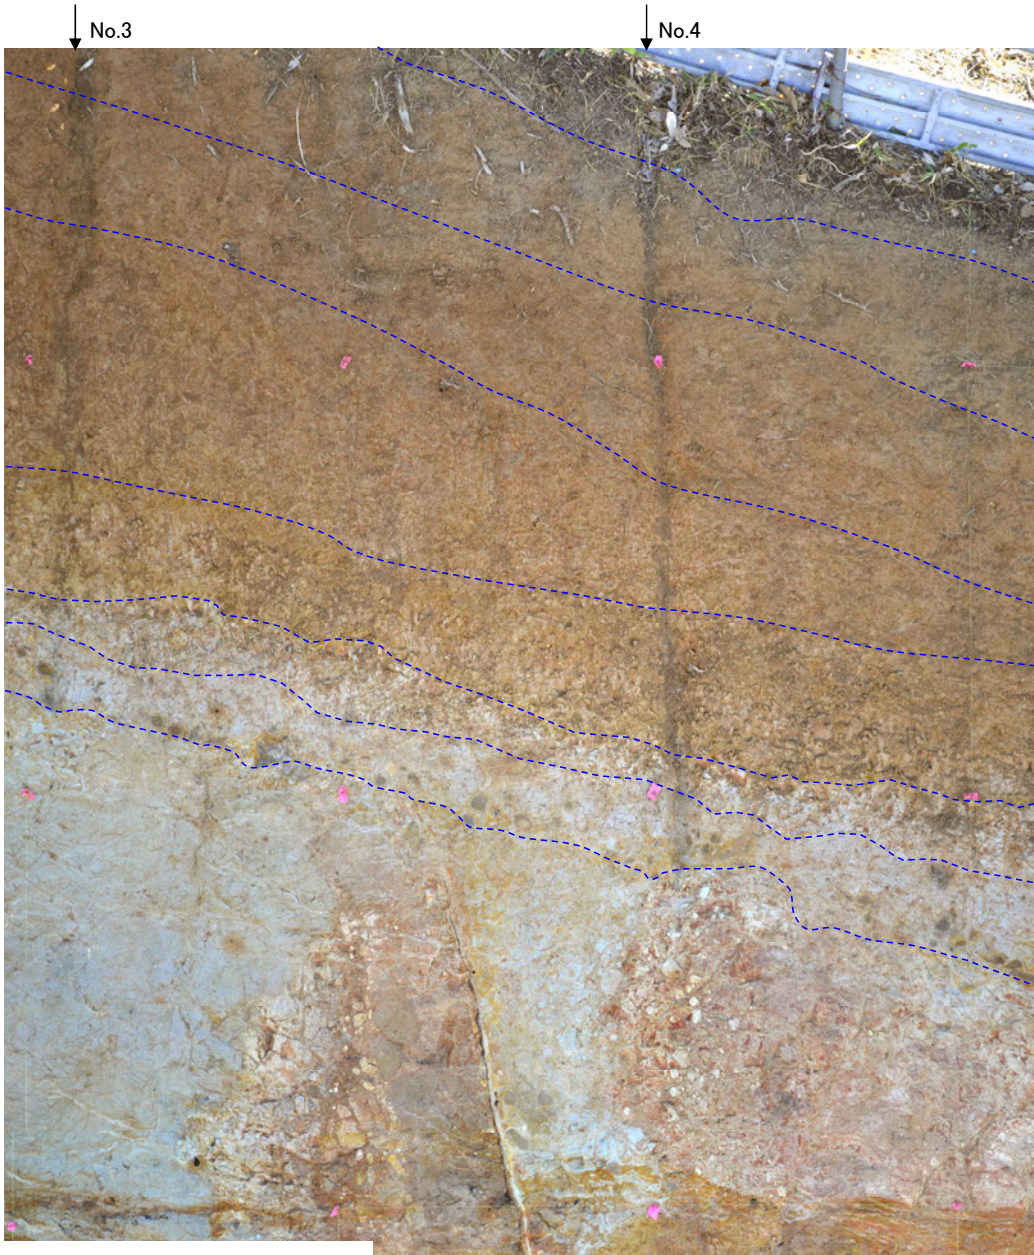
【拡大写真】

暗褐色土壌
明褐色土壌
赤褐色土壌
赤色土壌
褐色シルト層
灰色シルト層
灰色シルト質礫層
穴水累層
安山岩(角礫質)

古期斜面
堆積物

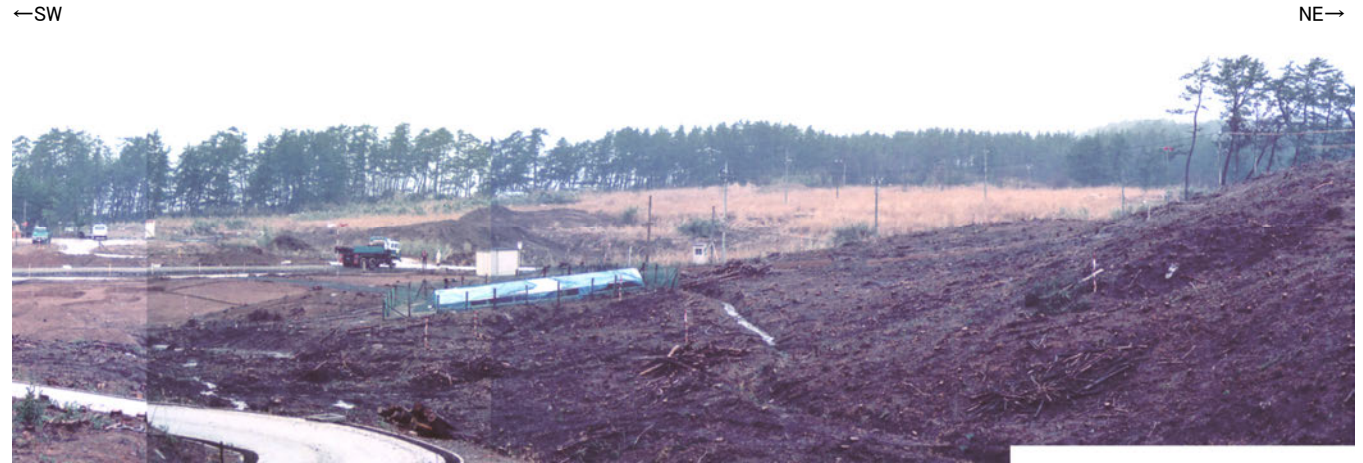
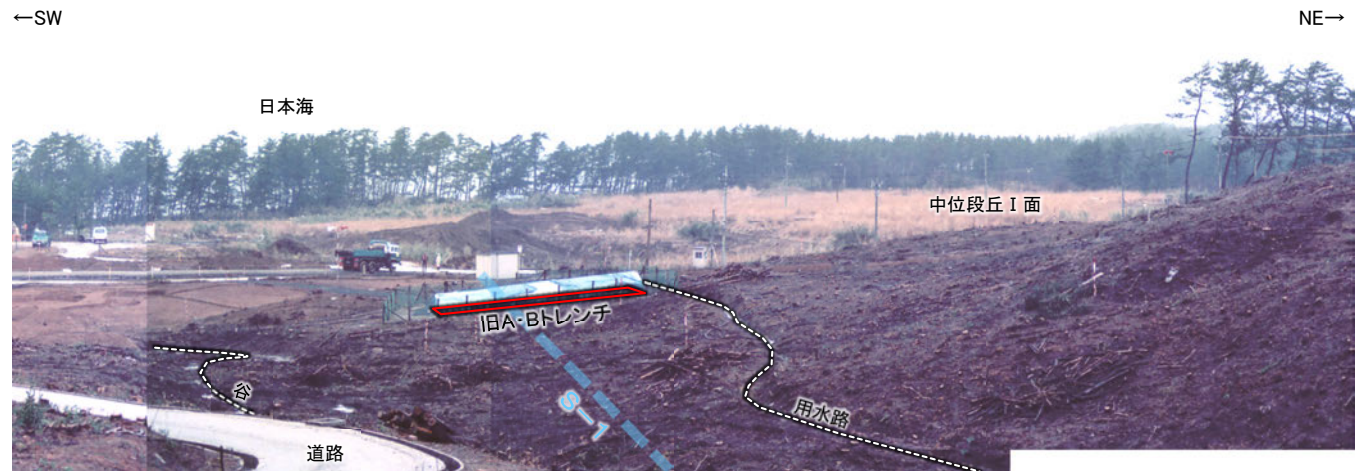
写真(樹木伐採後)(トレンチ位置等を加筆)

○旧A・Bトレンチはほぼ平坦な地形(中位段丘I面)に位置し、旧A・Bトレンチ位置には傾斜変換等の地形の異常は認められない。

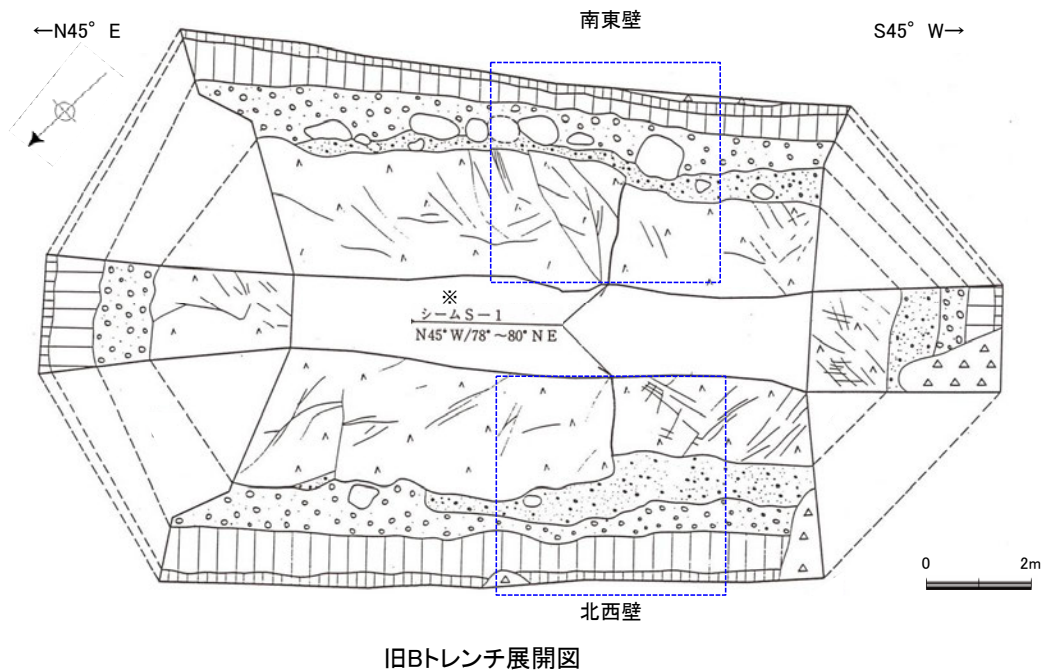
旧Bトレンチ展開図

- 穴水累層の安山岩を中位段丘 I 面を構成する堆積層が不整合に覆う。
- 安山岩中にS-1が認められる。
- 堆積層は下位から、砂礫Ⅱ層、砂礫Ⅰ層、赤色土壌、明褐色土壌の順で構成される。
