### 5.3.4 S-4 (1)35m盤トレンチ (補足2)S-4に斜交する断層について

### 5.3.4 S-4 (2)S-4トレンチ ー南西壁スケッチー

# 5.4.1 敷地内断層と敷地周辺の断層との連続性検討 — 福浦断層・兜岩沖断層と敷地内断層の連続性検討 —

## 5.4.2 (2) 富来川南岸断層～兜岩沖断層間の海域の地質構造調査 ーまとめー

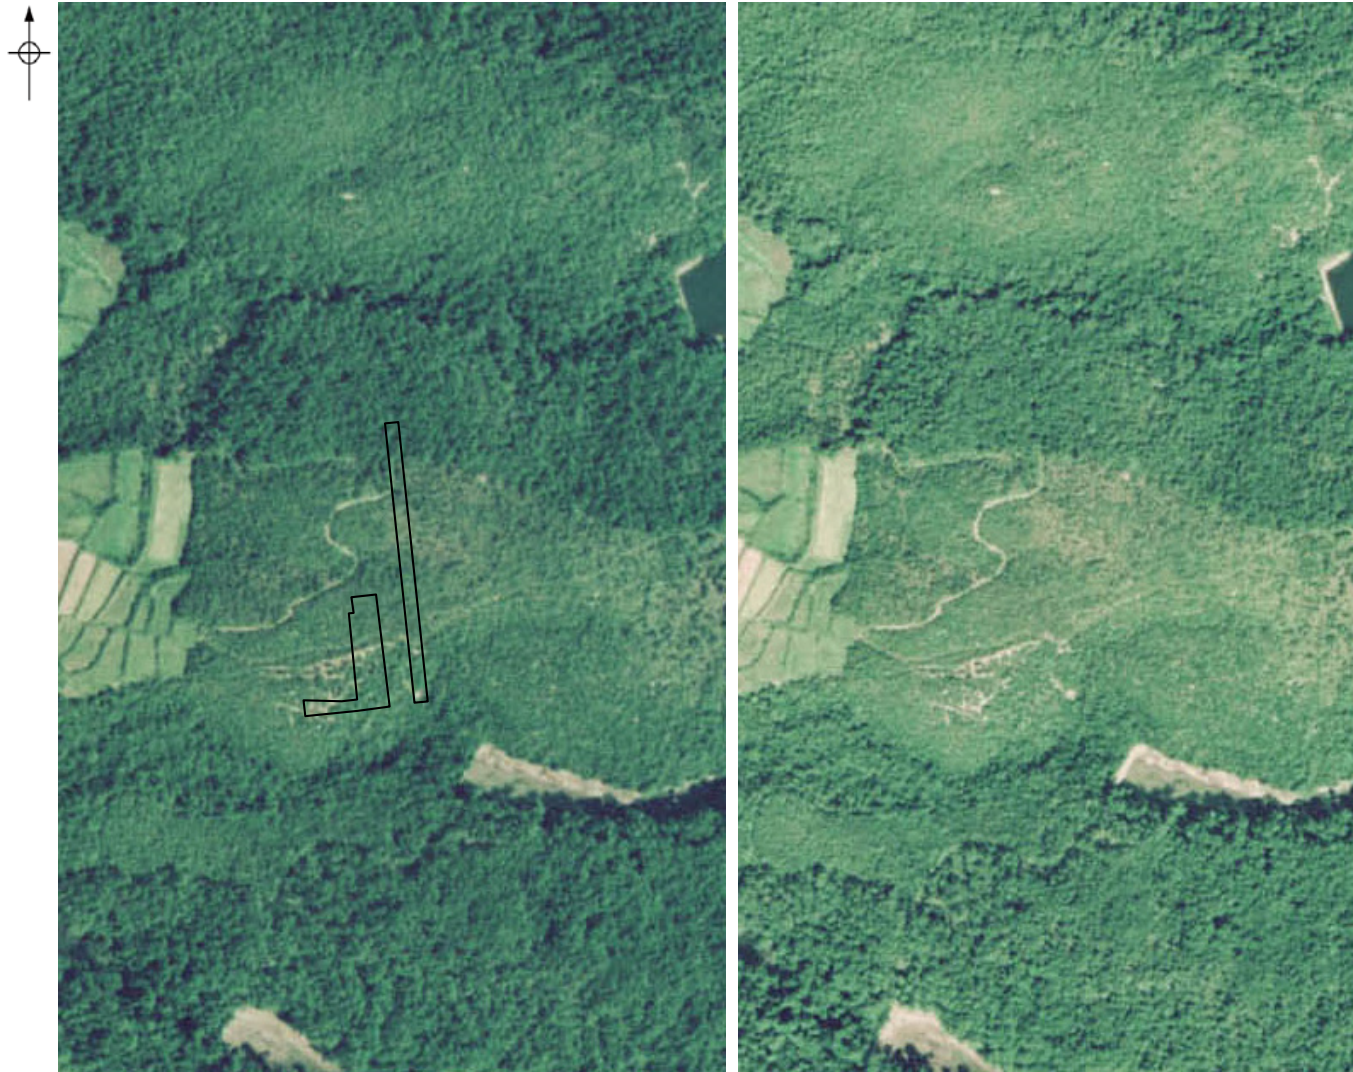
国土地理院撮影の空中写真(1975年撮影, 縮尺10,000分の1)  
35m盤トレンチ及び35m盤法面位置を加筆

- 35m盤トレンチの周辺地形について、当該箇所において比較的植生が少ない1975年撮影(縮尺10,000分の1)の写真を用いて、空中写真判読を行った。
- 地形判読の結果、35m盤トレンチの周辺には、平坦面が広がりをもって分布していることから、この平坦面に分布する堆積物について、調査範囲を広げて確認を行うこととした。

整理番号	CCB-75-18
コース番号	C36
写真番号	1, 2
撮影年月日	1975年9月1日
撮影縮尺	1/10,000

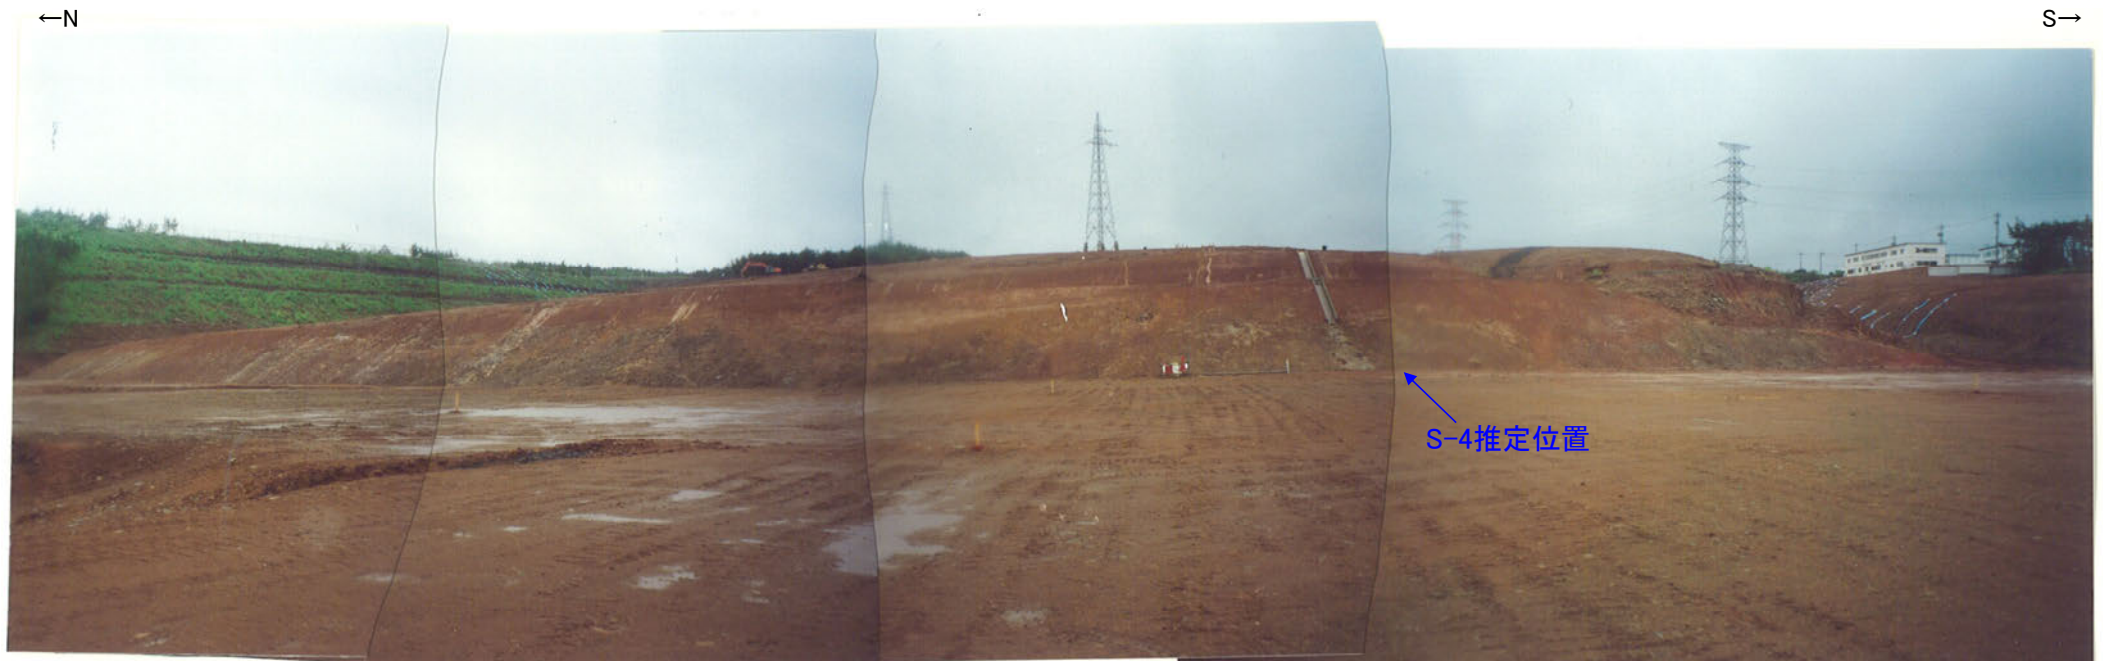
写真(2号機建設時)

・施工時の写真によれば、岩盤を覆う赤色土壌の分布が確認できるものの、H I a段丘堆積物の有無については判断できない。

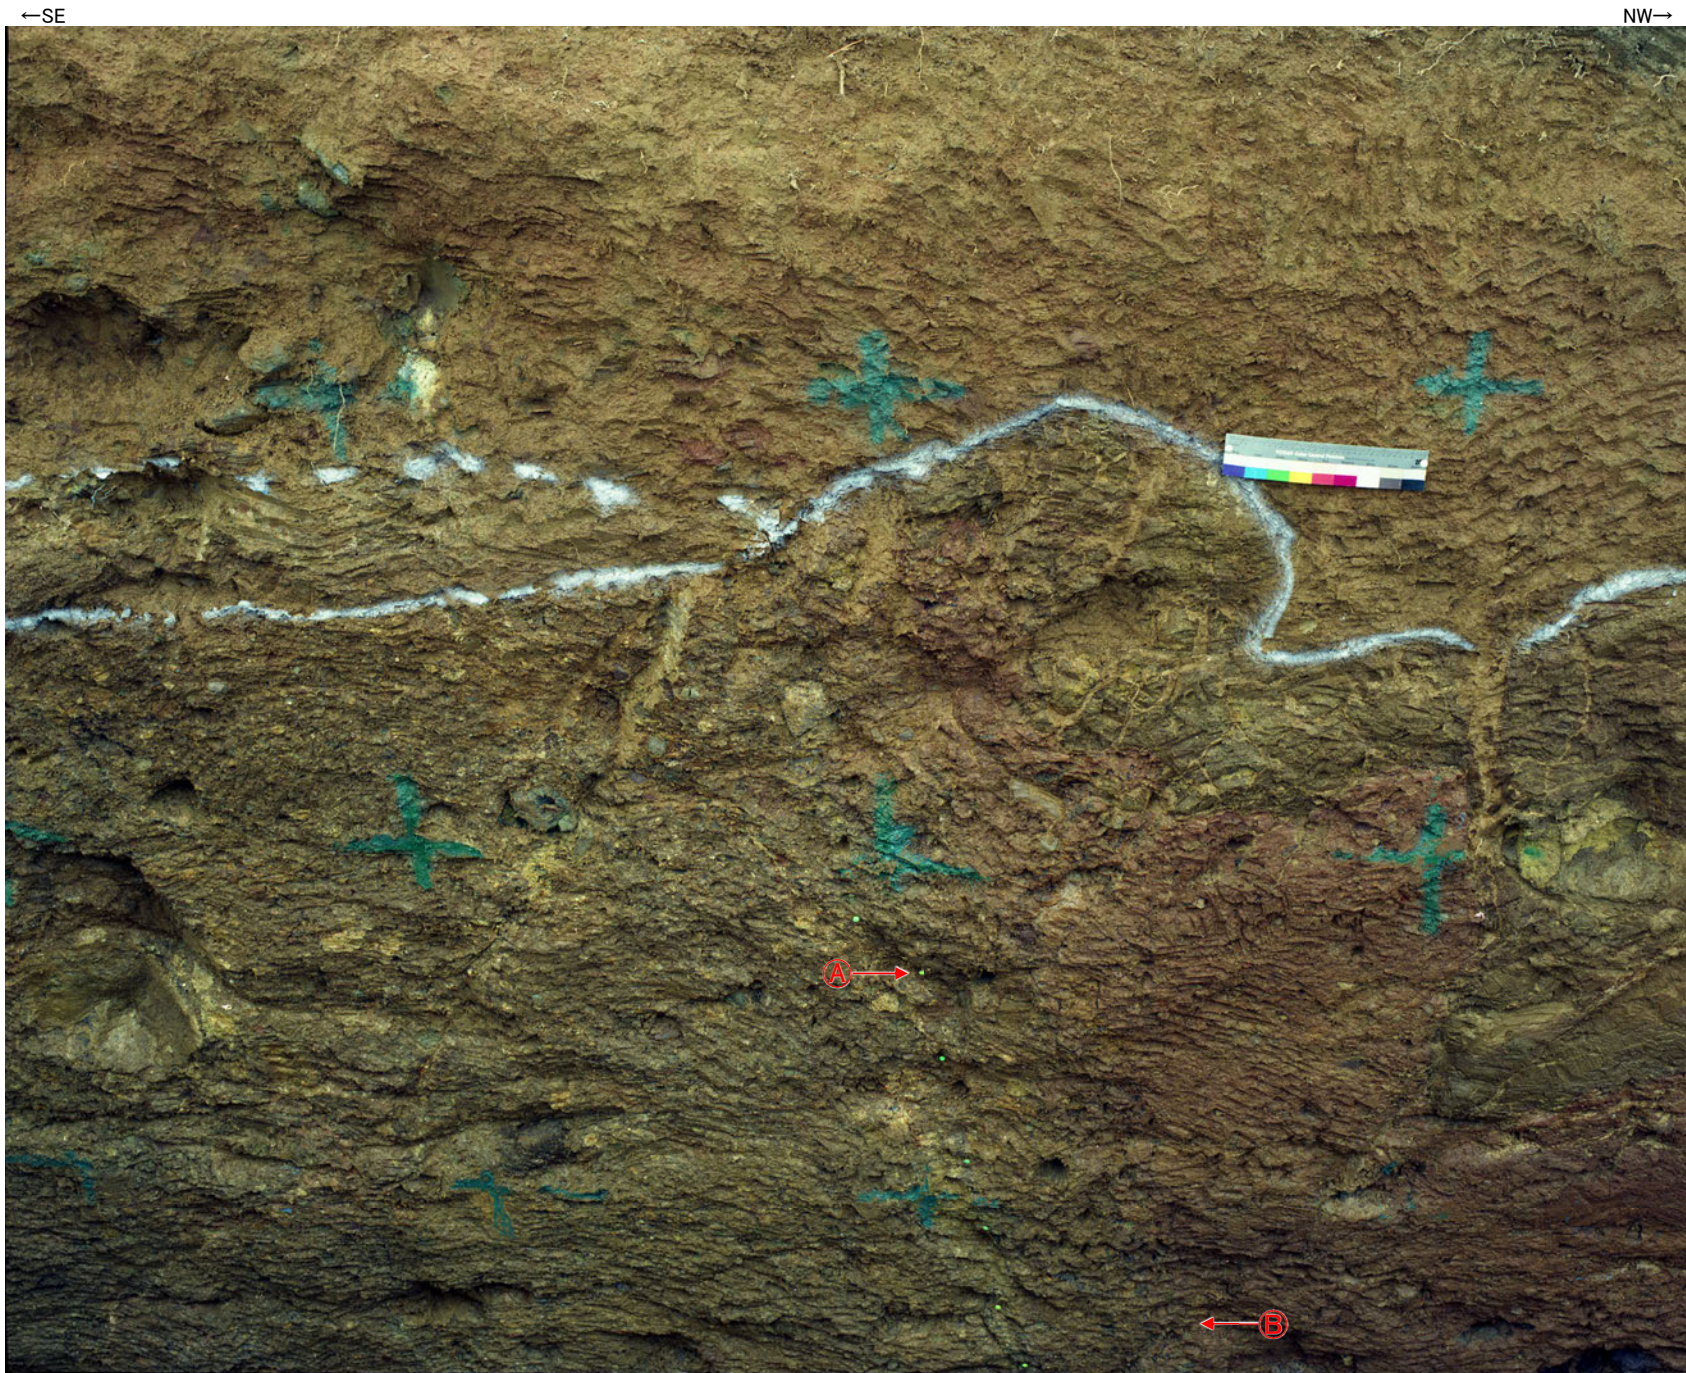
写真② 南西壁拡大写真

① S-4は、凝灰角礫岩の中で消失する。  
② S-4から枝分かれするように延びる節理に沿って、安山岩と凝灰角礫岩の岩相境界が変位していない。

写真中の白いスプレーは岩盤上面等を示したものであるが、詳細観察前のものであり、スケッチと異なる。

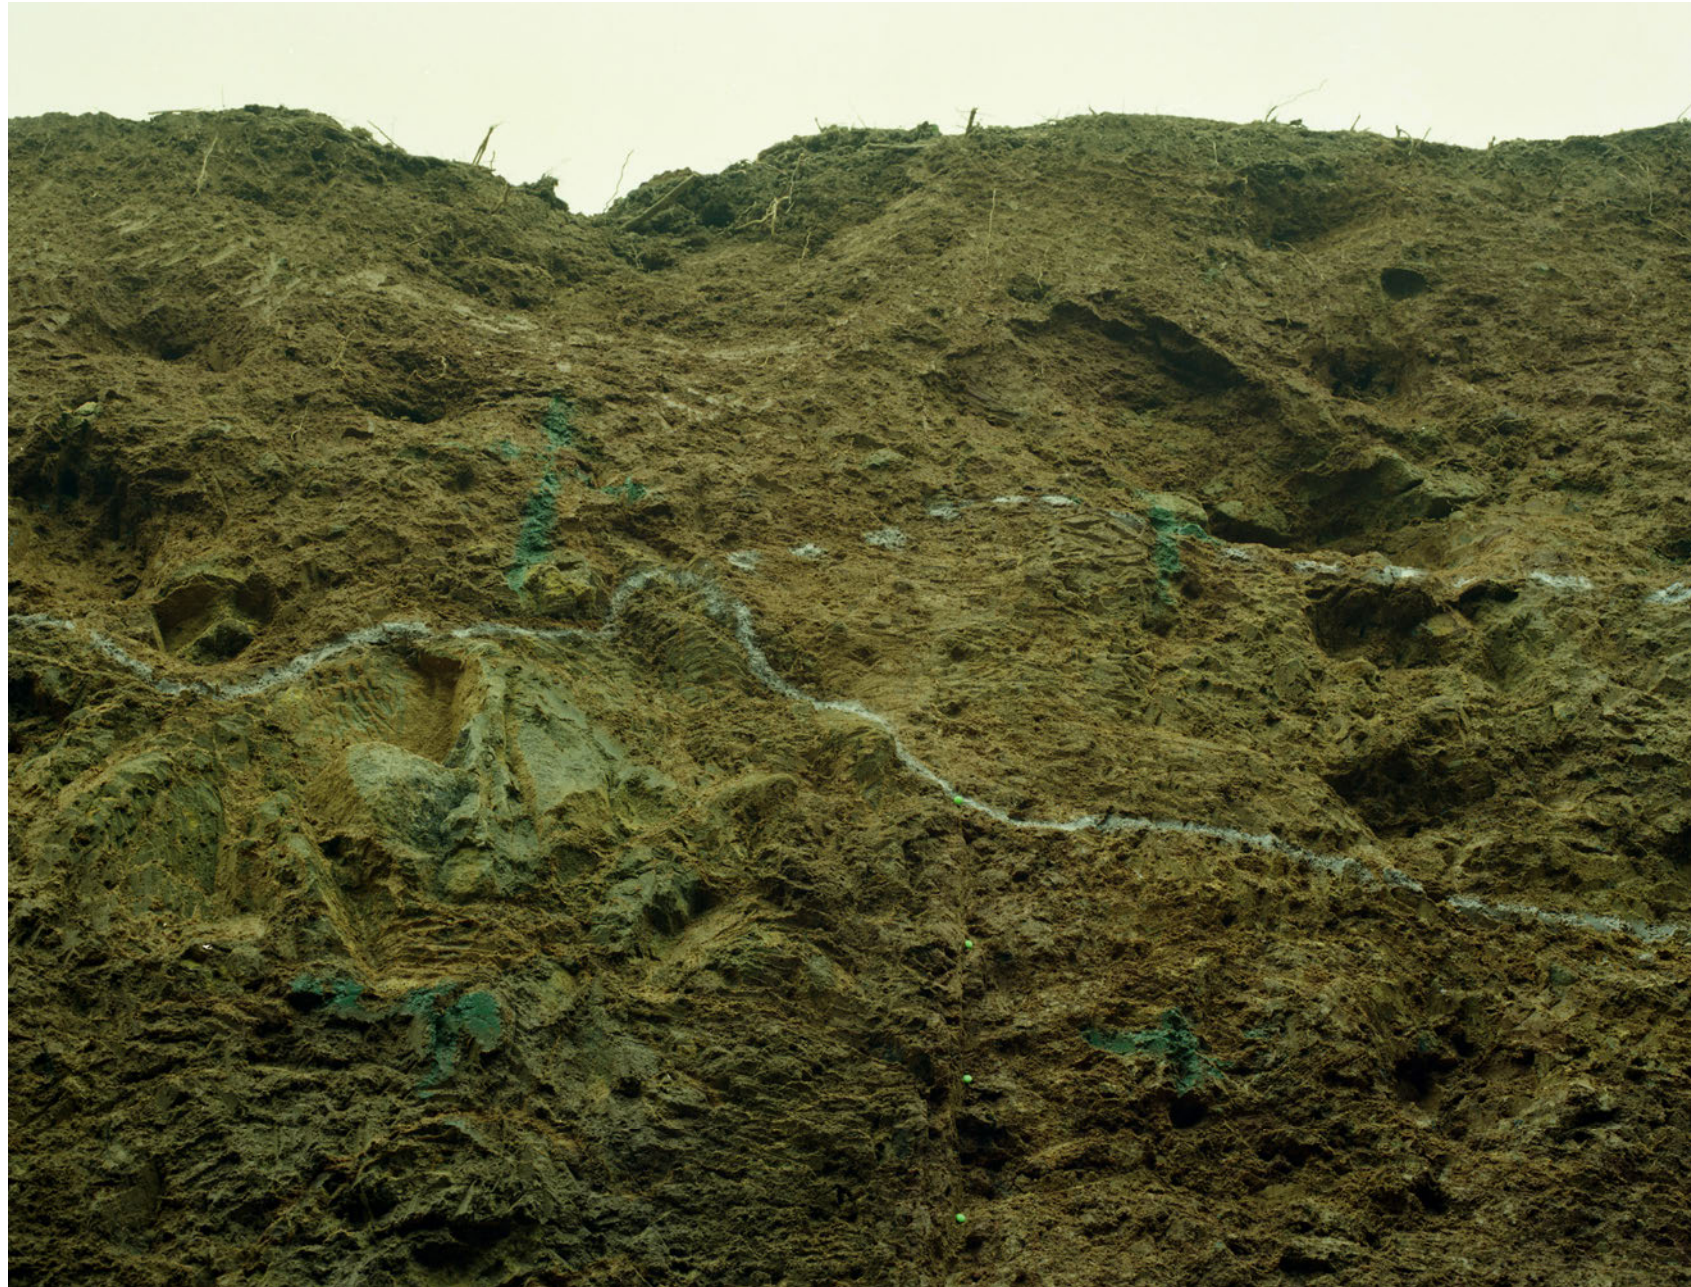
写真④ 北東壁拡大写真

写真中の白いスプレーは岩盤上面等を示したものであるが、  
詳細観察前のものであり、スケッチと異なる。

↑  
主せん断面

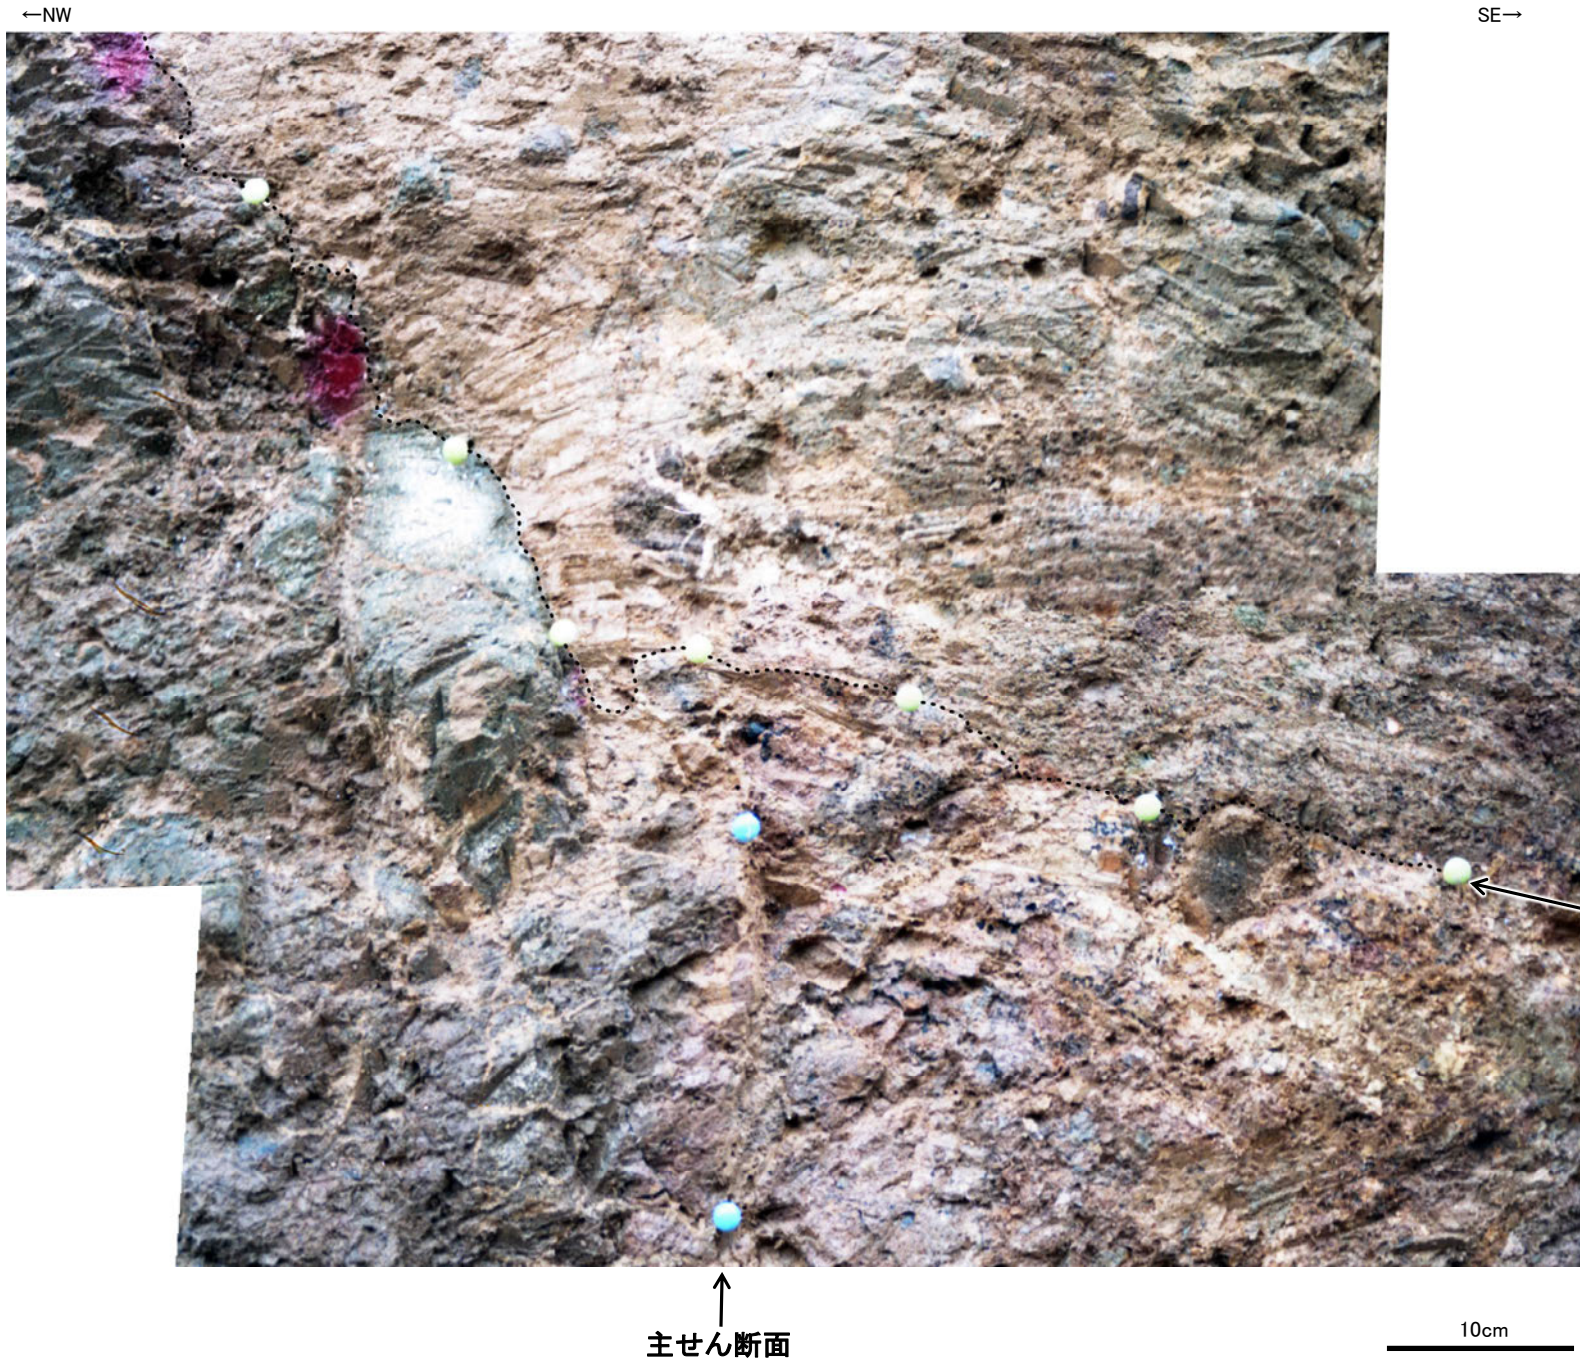
岩盤  
上面

・堆積構造が確認できるトレンチ壁面の詳細な写真の観察によれば、主せん断面の直上において、岩盤の上面に段差はなく、その直上を覆う砂礫層に断層変位を示唆するようなせん断面や地層の擾乱は認められない。

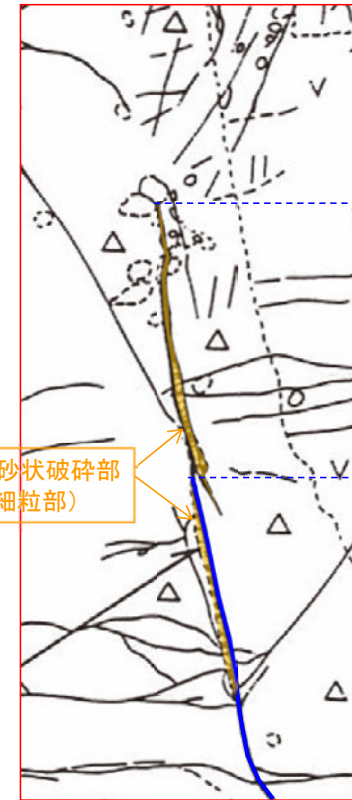
S-4付近拡大

粘土状破碎部(シーム)が認められない  
〔「シーム延長部」に  
対応する区間〕

粘土状破碎部(シーム)が認められる

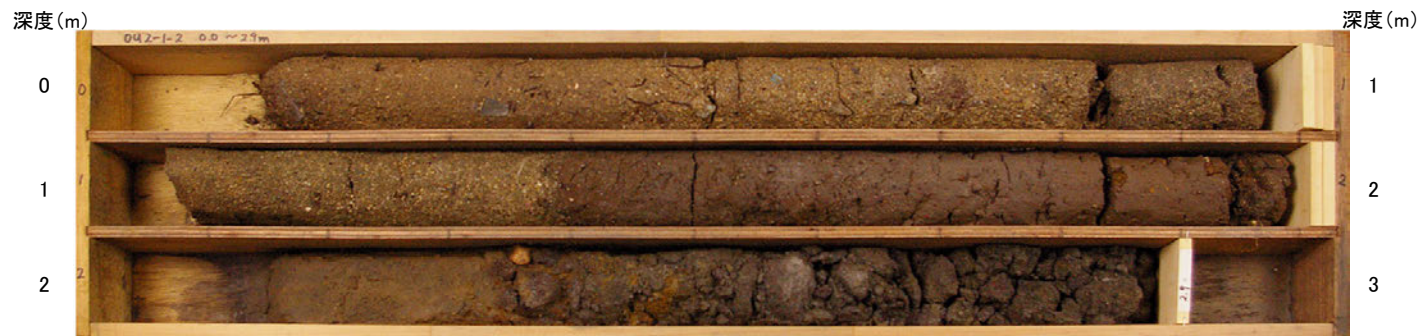
No.1 コア写真

深度0.0～0.15m, 深度1.0～1.05m及び深度2.0～2.15mは, コアサンプラーの打撃により圧縮されているため, 見掛け上コアが欠如している。

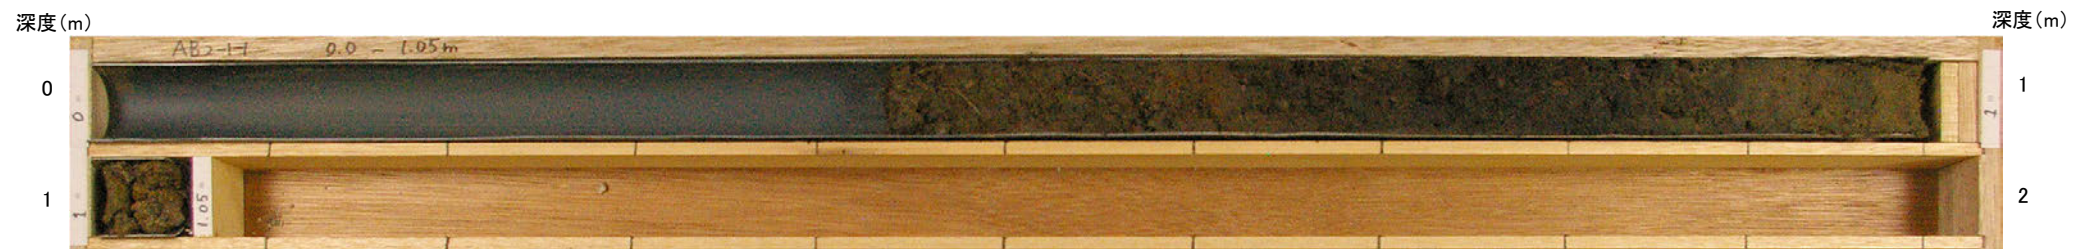
No.2 コア写真

深度0.0～0.44mは、コアサンプラーの打撃により圧縮されているため、見掛け上コアが欠如している。
