薄片観察結果 —No.21切羽(No.21-3_60R_2)—

補足資料5. 2-4

鉍物脈法に関する調査結果(S-2・S-6)

鉍物脈法に関する調査結果(S-4)

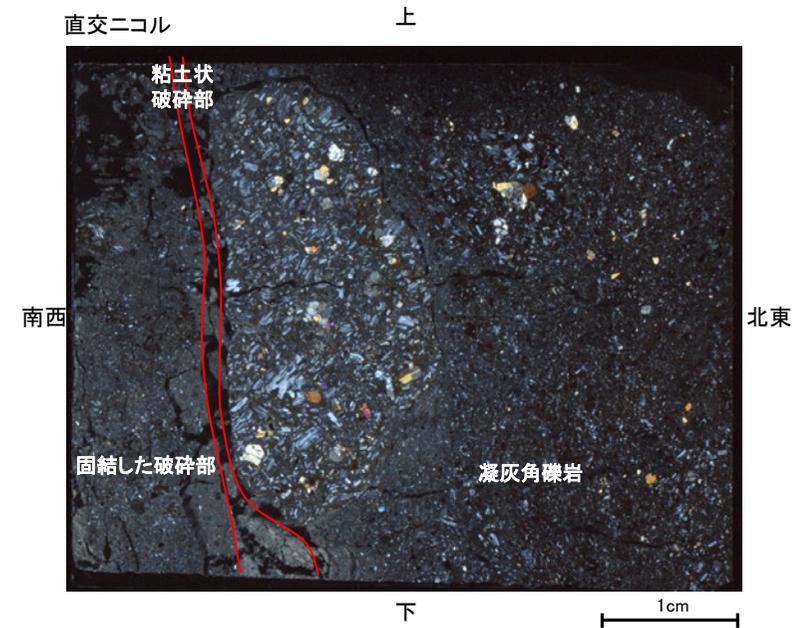
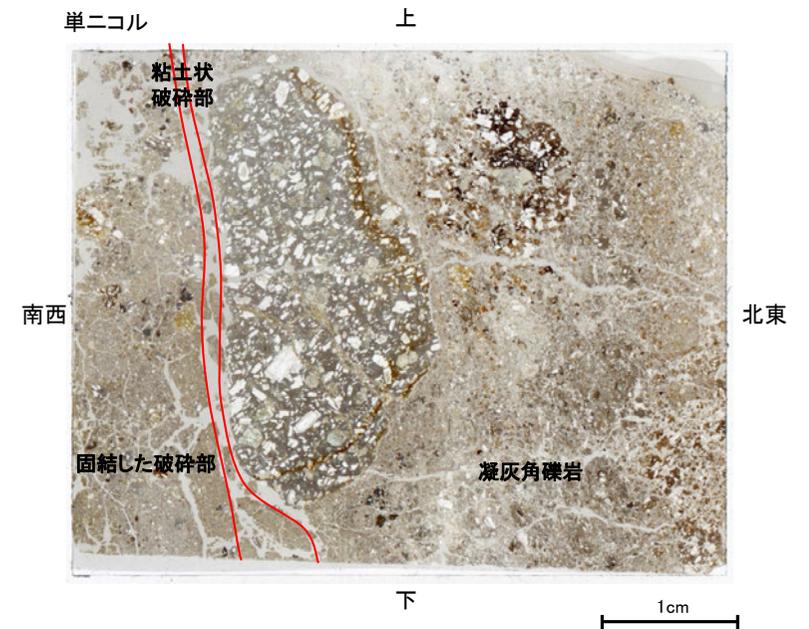
薄片写真(破砕部境界等を加筆)

- ・S-1近接部の礫及び基質には、せん断性の割れ目は認められない。
- ・S-1は、凝灰角礫岩の基質の構造を残して粘土化している。

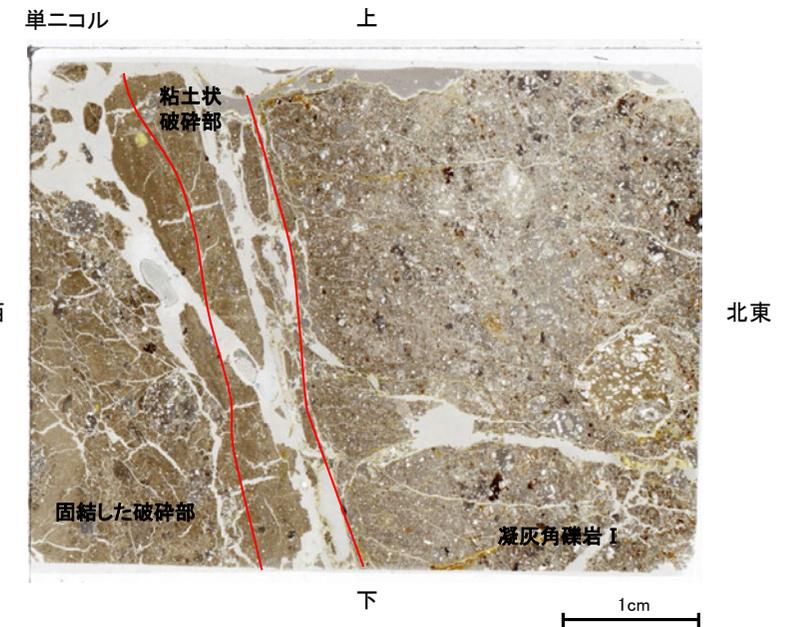
薄片写真(破砕部境界等を加筆)

- ・S-1近接部の礫及び基質には、せん断性の割れ目は認められない。
- ・S-1は、凝灰角礫岩の基質の構造を残して粘土化している。

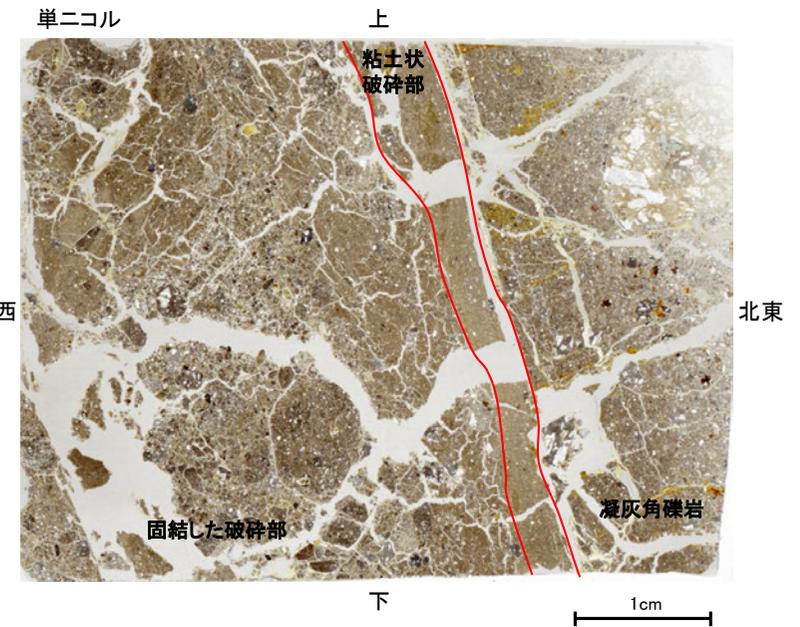
薄片写真(破砕部境界等を加筆)

- ・S-1近接部の礫及び基質には、せん断性の割れ目は認められない。
- ・S-1は、凝灰角礫岩の基質の構造を残して粘土化している。

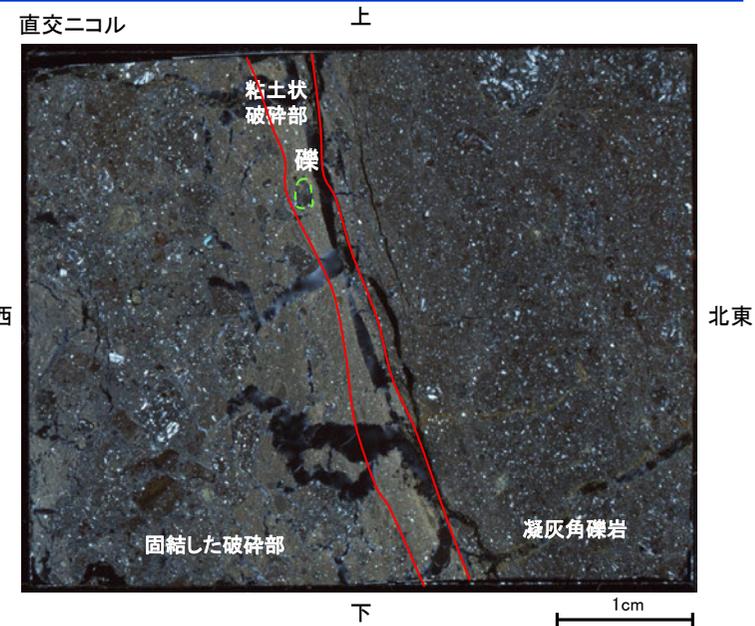
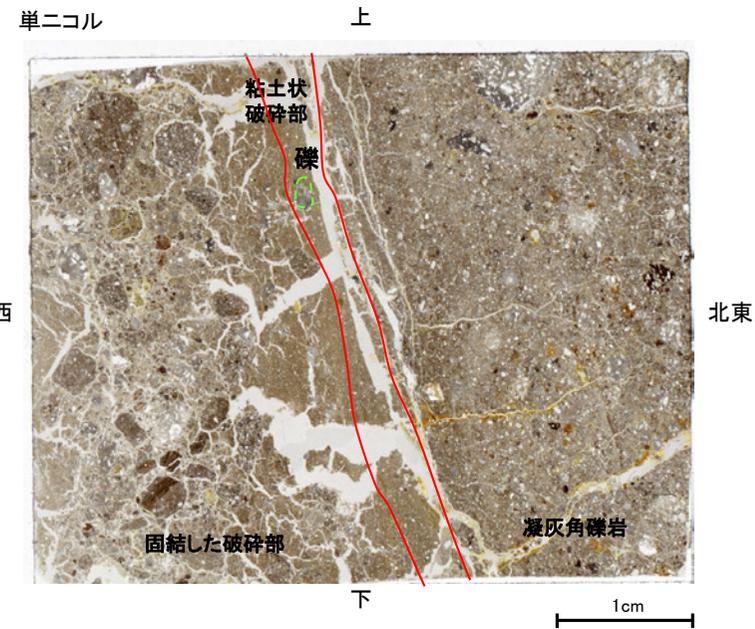
薄片写真(破砕部境界等を加筆)

- ・S-1近接部の礫及び基質には、せん断性の割れ目は認められない。
- ・S-1は、凝灰角礫岩の基質の構造を残して粘土化している。
- ・粘土状破砕部中には礫が含まれており、その礫に破断は認められない。

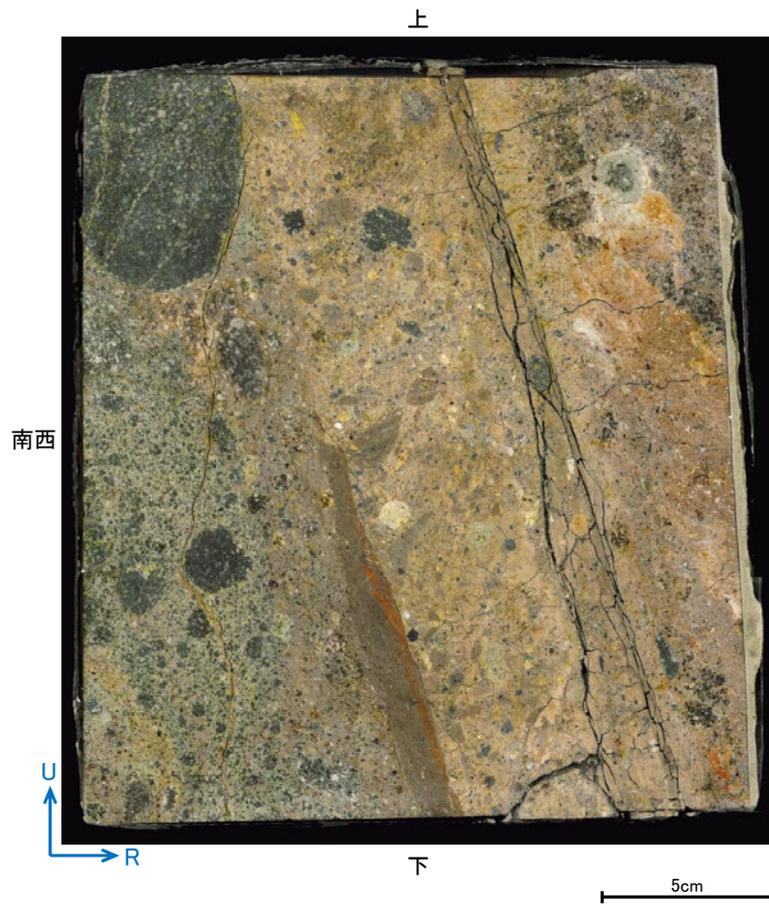
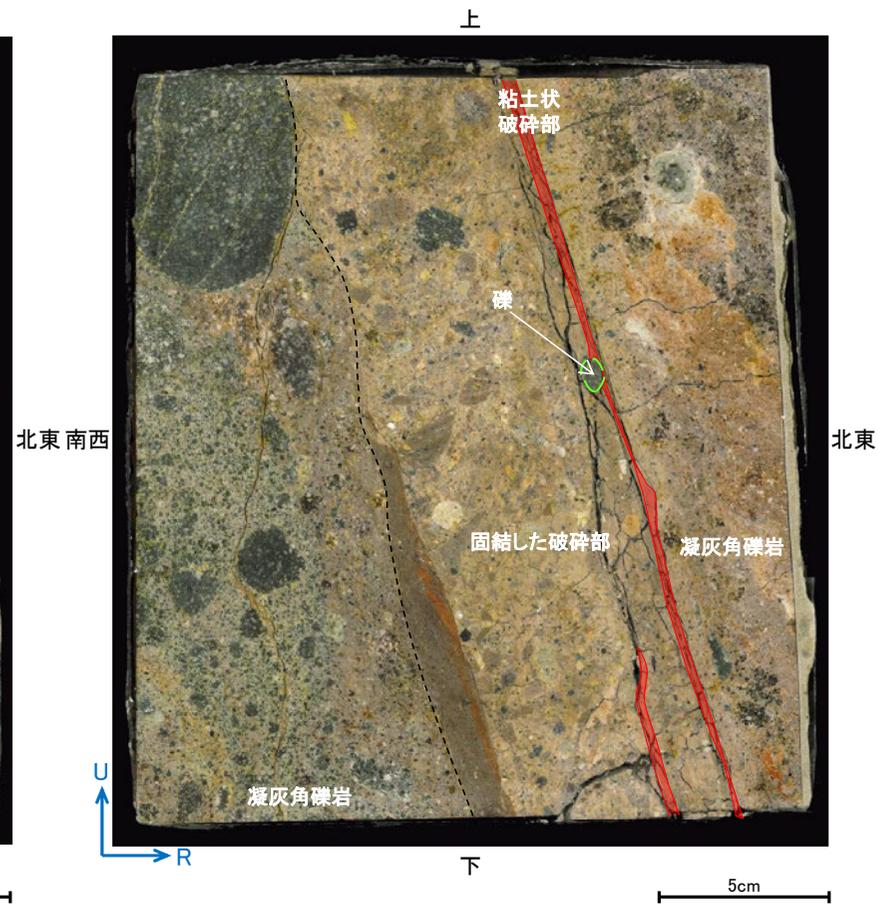
研磨面写真(破砕部境界等を加筆)

・礫が粘土状破砕部に入り込んでいるように分布しており、その礫に破断は認められない。

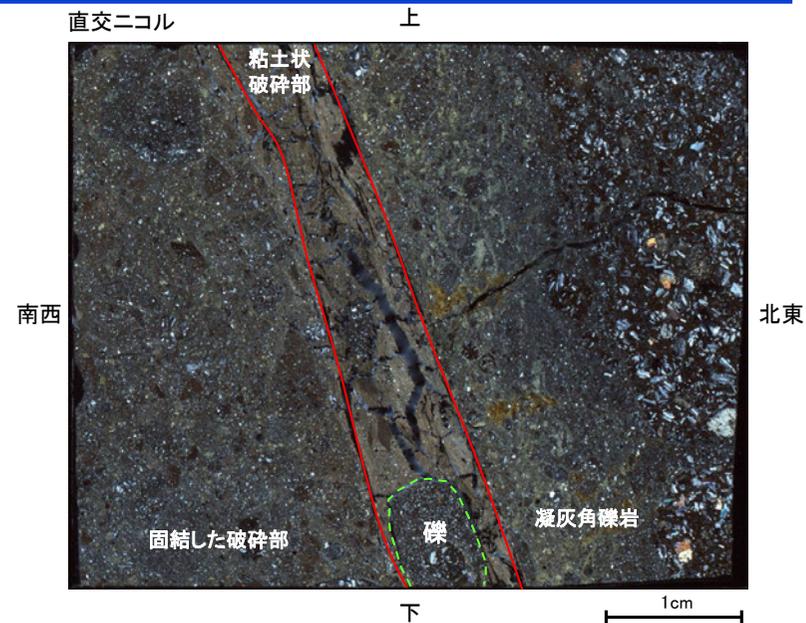
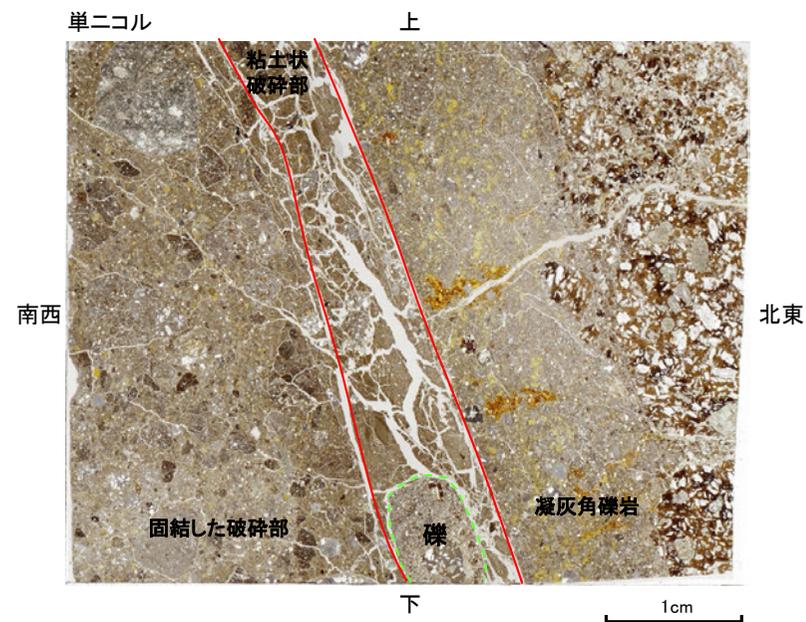
薄片写真(破砕部境界等を加筆)

- ・S-1近接部の礫及び基質には、せん断性の割れ目は認められない。
- ・S-1は、凝灰角礫岩の基質の構造を残して粘土化している。
- ・粘土状破砕部中には礫が含まれており、その礫に破断は認められない。

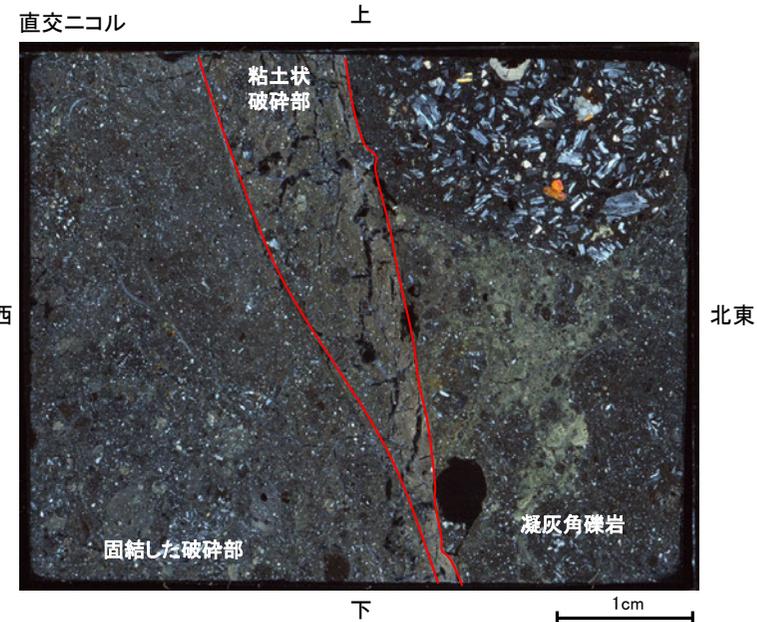
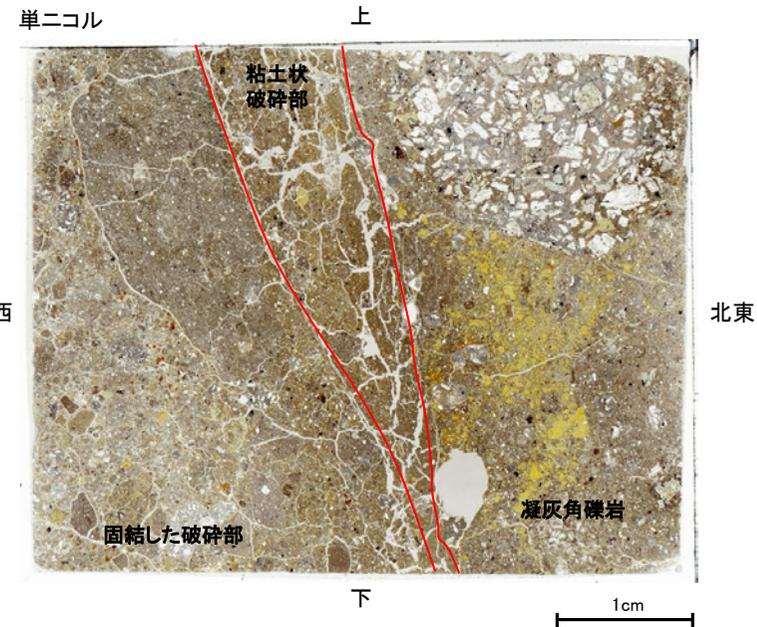
薄片写真(破砕部境界等を加筆)

- ・S-1近接部の礫及び基質には、せん断性の割れ目は認められない。
- ・S-1は、凝灰角礫岩の基質の構造を残して粘土化している。

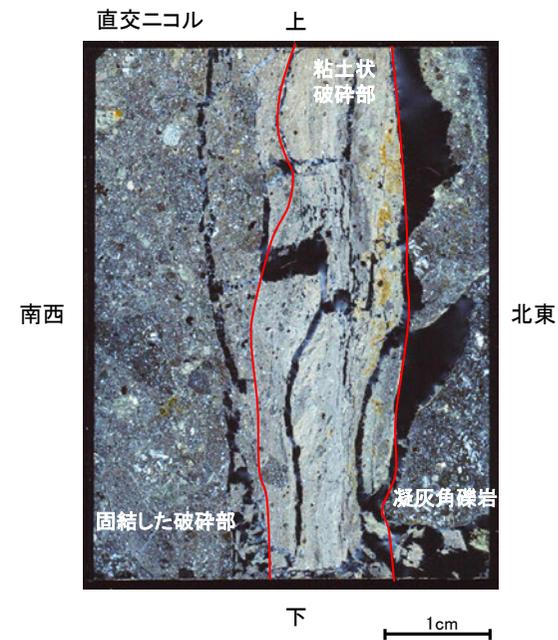
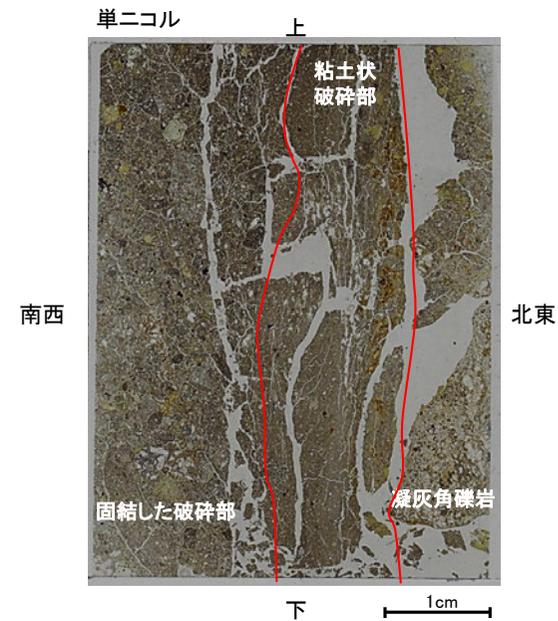
薄片写真(破砕部境界等を加筆)

- ・S-1近接部の礫及び基質には、せん断性の割れ目は認められない。
- ・S-1は、凝灰角礫岩の基質の構造を残して粘土化している。

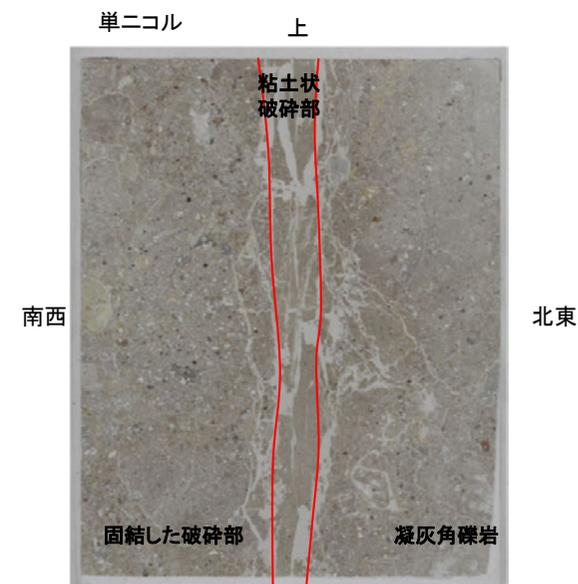
薄片写真(破砕部境界等を加筆)

- ・S-1近接部の礫及び基質には、せん断性の割れ目は認められない。
- ・S-1は、凝灰角礫岩の基質の構造を残して粘土化している。

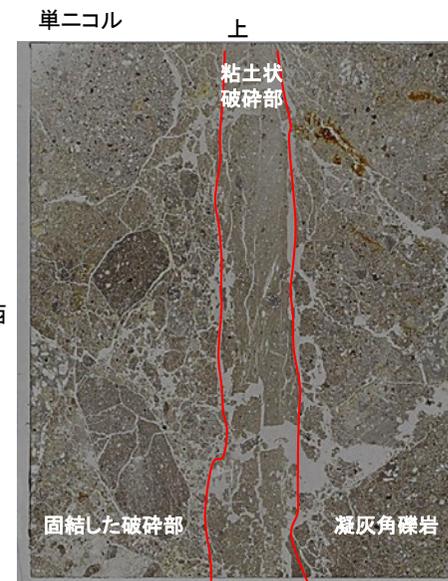
薄片写真(破砕部境界等を加筆)

- ・S-1近接部の礫及び基質には、せん断性の割れ目は認められない。
- ・S-1は、凝灰角礫岩の基質の構造を残して粘土化している。

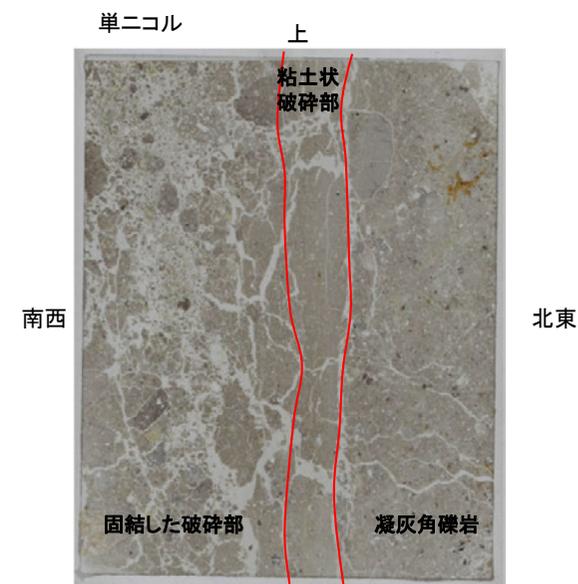
薄片写真(破碎部境界等を加筆)

- ・S-1近接部の礫及び基質には、せん断性の割れ目は認められない。
- ・S-1は、凝灰角礫岩の基質の構造を残して粘土化している。

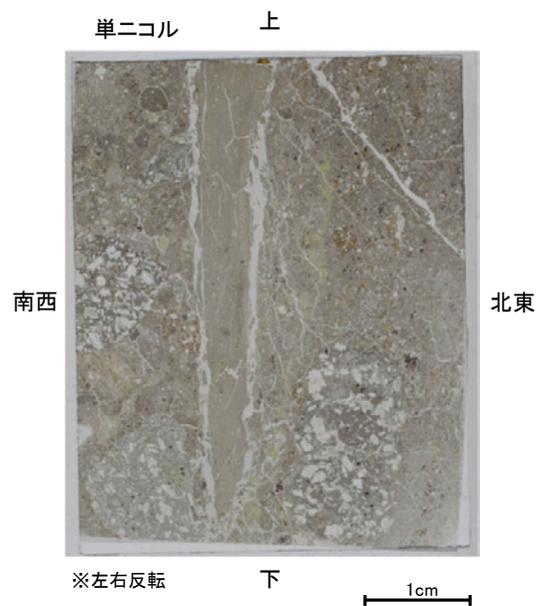
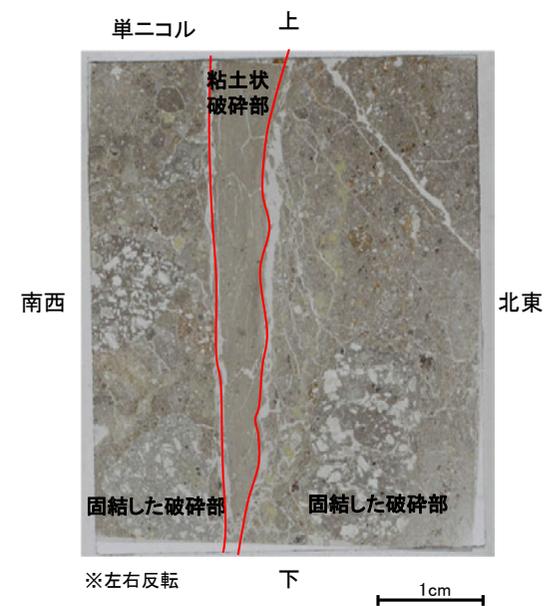
薄片写真(破碎部境界等を加筆)

- ・S-1近接部の礫及び基質には、せん断性の割れ目は認められない。
- ・S-1は、凝灰角礫岩の基質の構造を残して粘土化している。

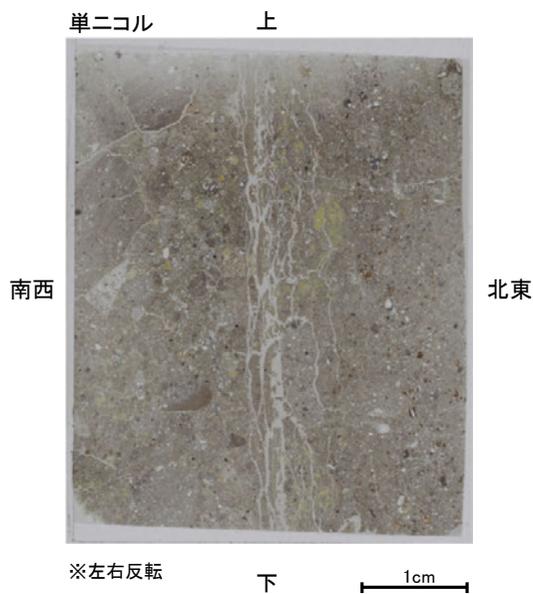
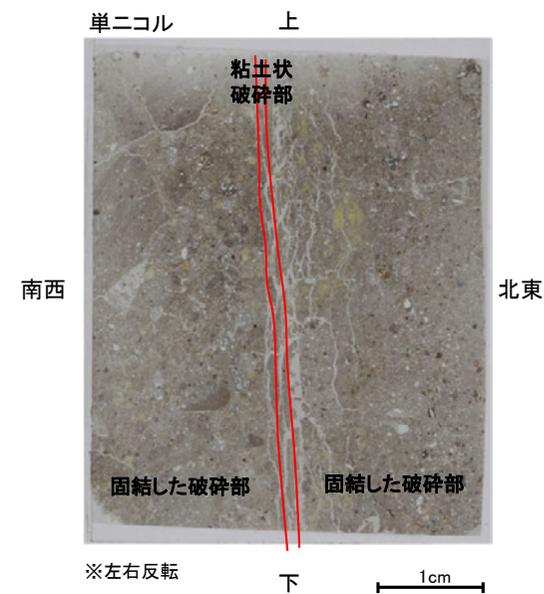
薄片写真(破碎部境界等を加筆)

- ・S-1近接部の礫及び基質には、せん断性の割れ目は認められない。
- ・S-1は、凝灰角礫岩の基質の構造を残して粘土化している。

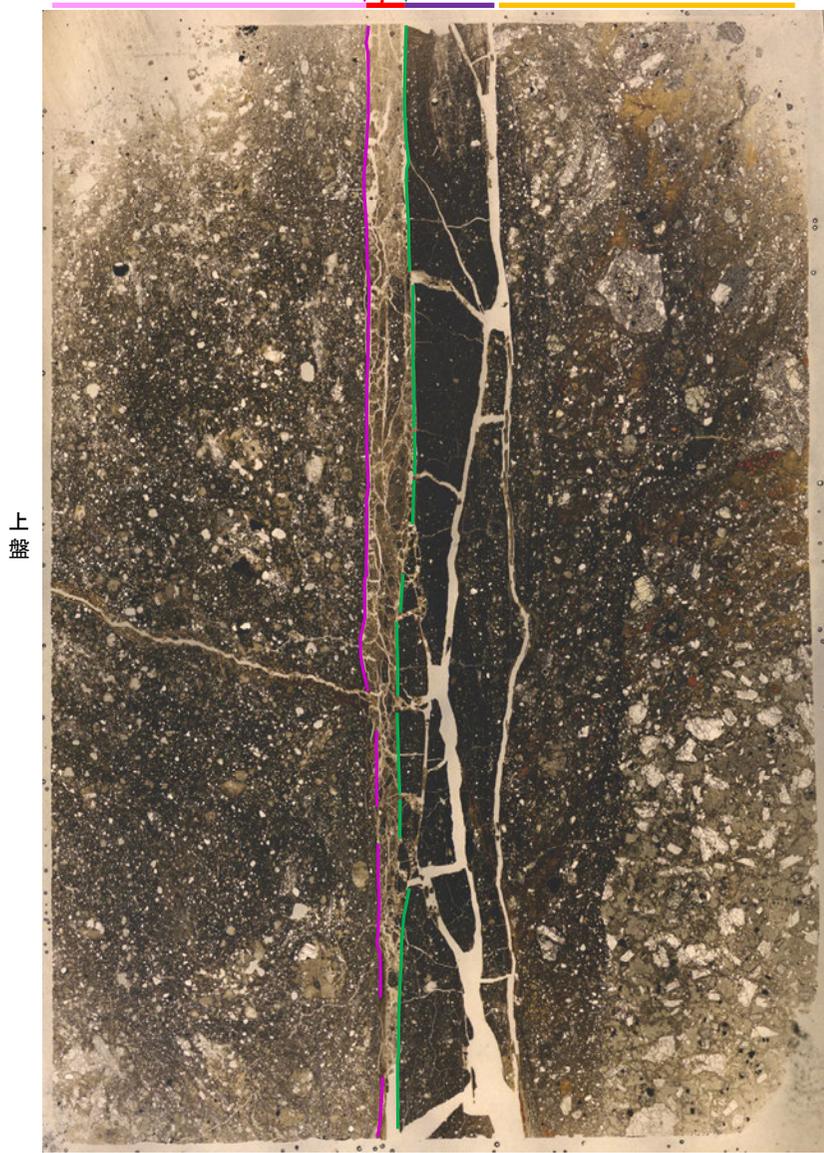
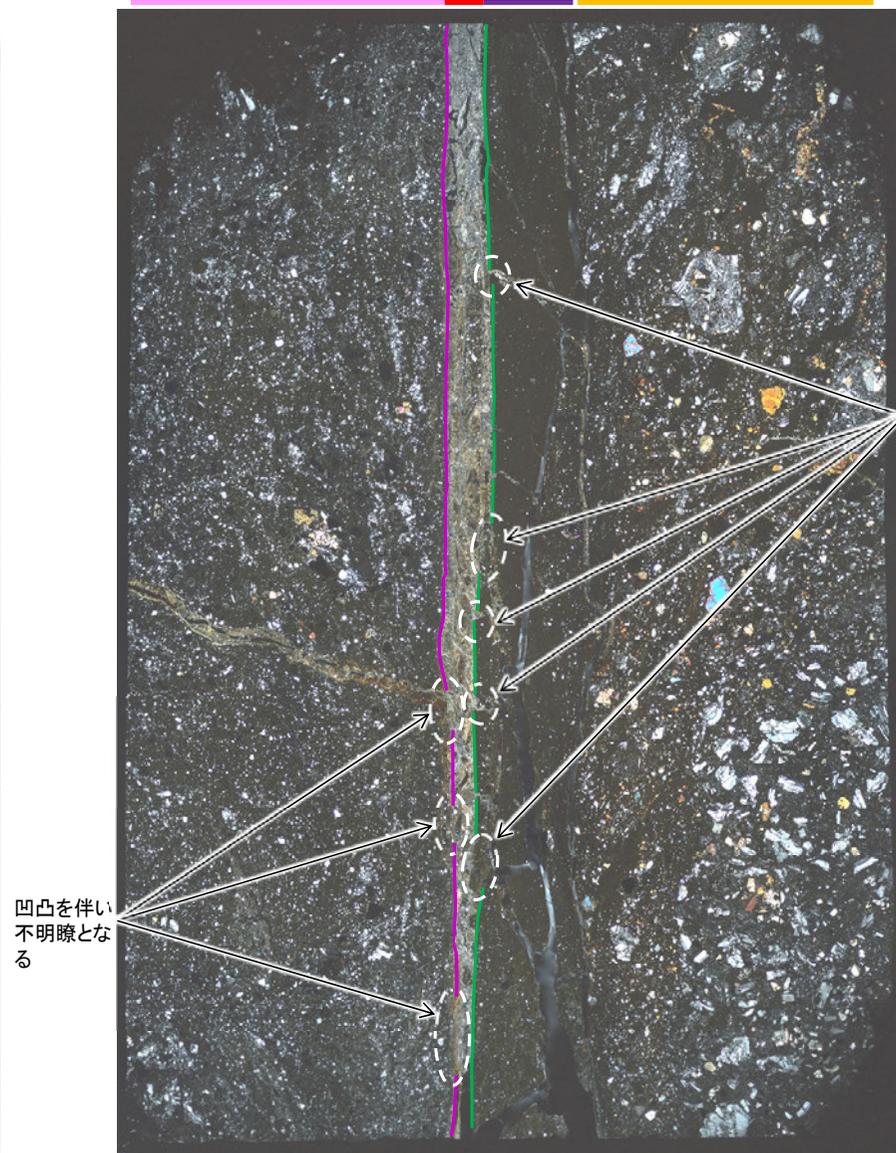
観察用薄片写真(E-11.1SE-2_96R)

- 観察用薄片で実施した微視的観察(薄片観察)の結果、色調や礫径などから、下盤側よりⅠ～Ⅳに分帯される。
- そのうち、最も細粒化している分帯Ⅱを最新ゾーンとして抽出した。
- 最新ゾーンと分帯Ⅲとの境界に、面1(緑矢印)が認められる。面1は部分的に不明瞭となるが、全体として最新ゾーンの中では比較的直線性・連続性がよい面である。
- 最新ゾーンと分帯Ⅰとの境界に、面2(紫矢印)が認められる。面2は薄片中央から下部では凹凸を伴い不明瞭となるが、薄片上部では連続性がよく、全体として最新ゾーンの中では比較的直線性・連続性がよい面である。
- 最新ゾーンの中で面1が最も直線的に観察されるが、面1と面2は同程度の連続性を有することから、面1を最新面1、面2を最新面2とし、それぞれについて変質鉱物との関係を確認する。

- Ⅰ: 単ニコルで褐灰～灰色、直交ニコルで灰色の干渉色を呈する火山礫凝灰岩からなる。径4mm以下の岩片や鉱物片が細粒な基質中に含まれる。岩片、鉱物片は垂角～垂円形である。一部の基質中や割れ目に粘土鉱物が生成されている。
- Ⅱ(最新ゾーン): 単ニコルで褐灰～灰色、直交ニコルで白～黄色の干渉色を呈する、粘土鉱物を含む細粒物からなる。径0.5mm以下の岩片や鉱物片が細粒な基質中に含まれる。岩片、鉱物片は垂角～垂円形である。基質中や割れ目、岩片の縁辺部に粘土鉱物が生成されている。
- Ⅲ: 単ニコルで暗褐～暗灰色、直交ニコルで暗灰色の干渉色を呈する細粒凝灰岩からなる。径0.5mm以下の鉱物片や岩片が細粒な基質中に含まれる。岩片、鉱物片は垂角～垂円形である。一部の基質中や割れ目、岩片の縁辺部に粘土鉱物が生成されている。
- Ⅳ: 単ニコルで褐灰～暗灰色、直交ニコルで灰色の干渉色を呈する火山礫凝灰岩からなる。径4mm以下の岩片や鉱物片が細粒な基質中に含まれており、径20mmの岩片も認められる。岩片、鉱物片は垂角～垂円形である。割れ目に粘土鉱物が生成されている。

上 (最新ゾーン)
面2(最新面2) 面1(最新面1)

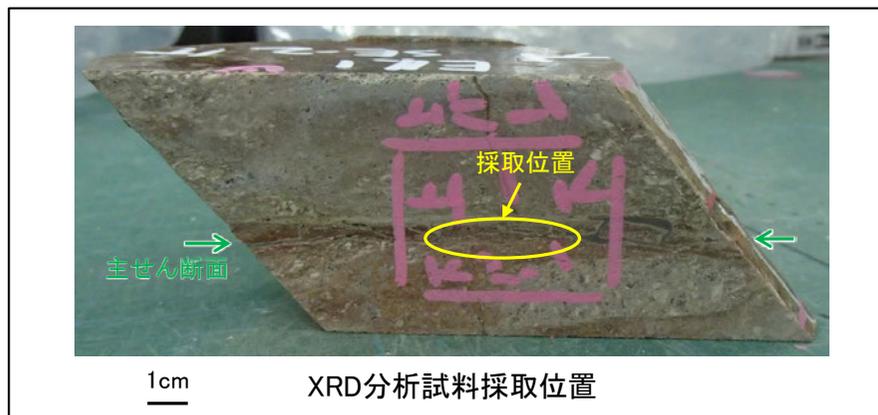
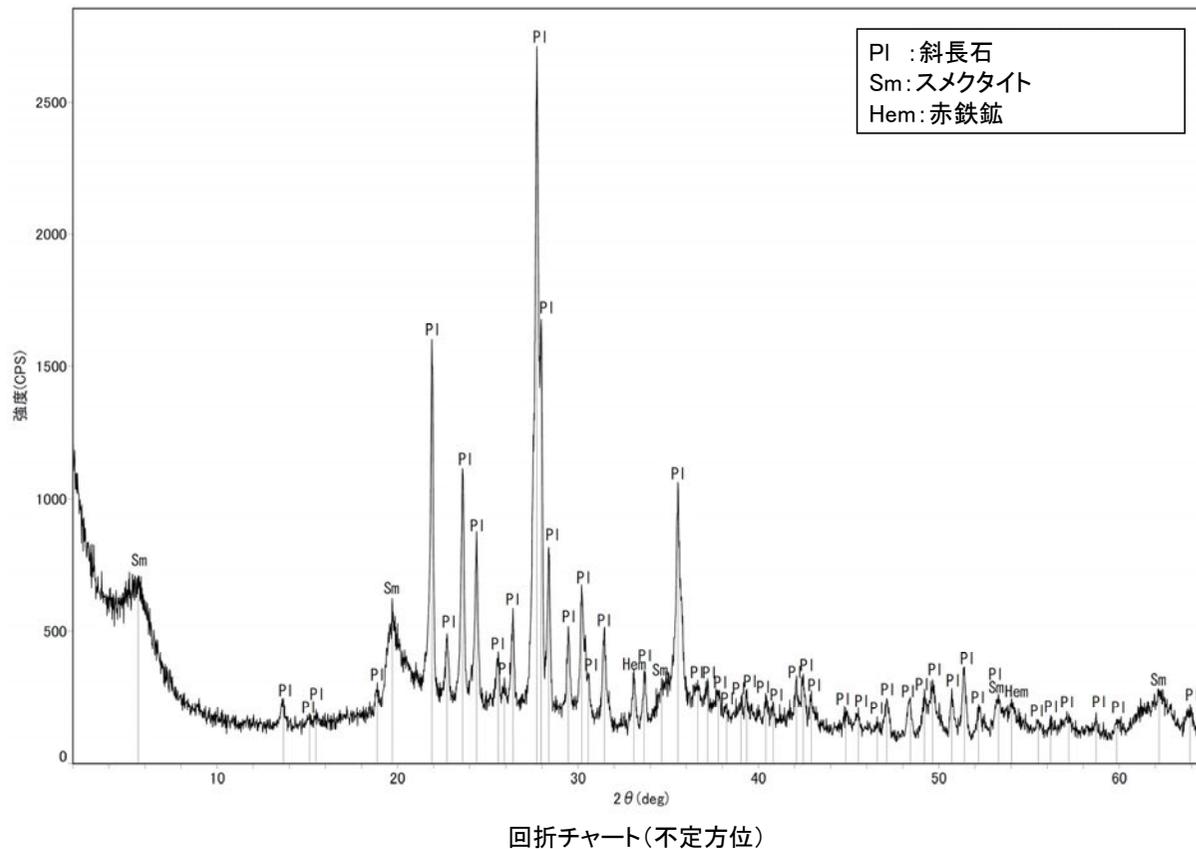
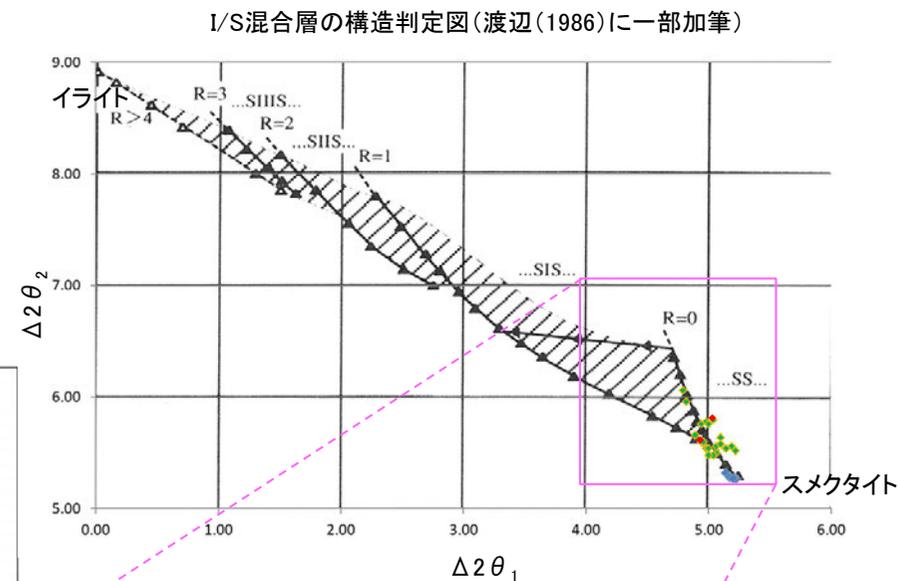
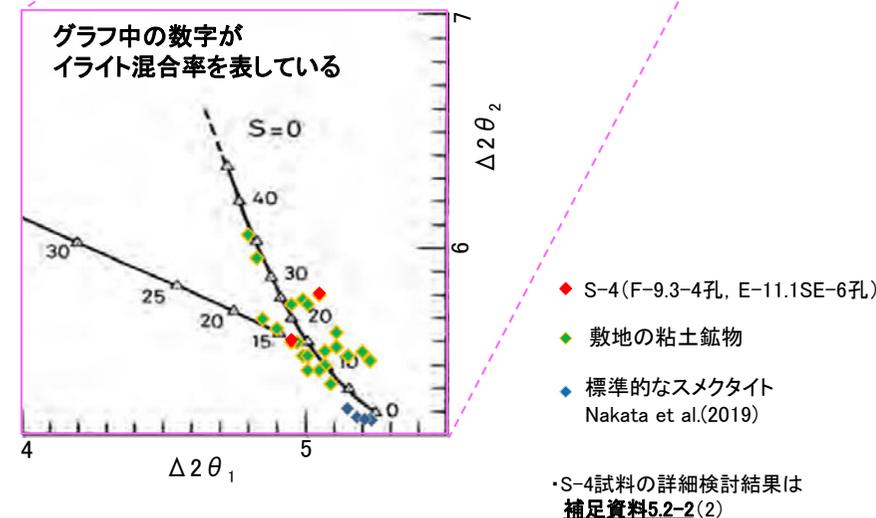
- 最新ゾーン付近でXRD分析を実施した結果, 主な粘土鉱物としてスメクタイトが認められる。
- スメクタイトについて詳細な結晶構造判定を行うために, 同一断層の別孔(F-9.3-4孔, E-11.1SE-6孔)の破砕部においてXRD分析(粘土分濃集)を実施した結果, I/S混合層と判定される。

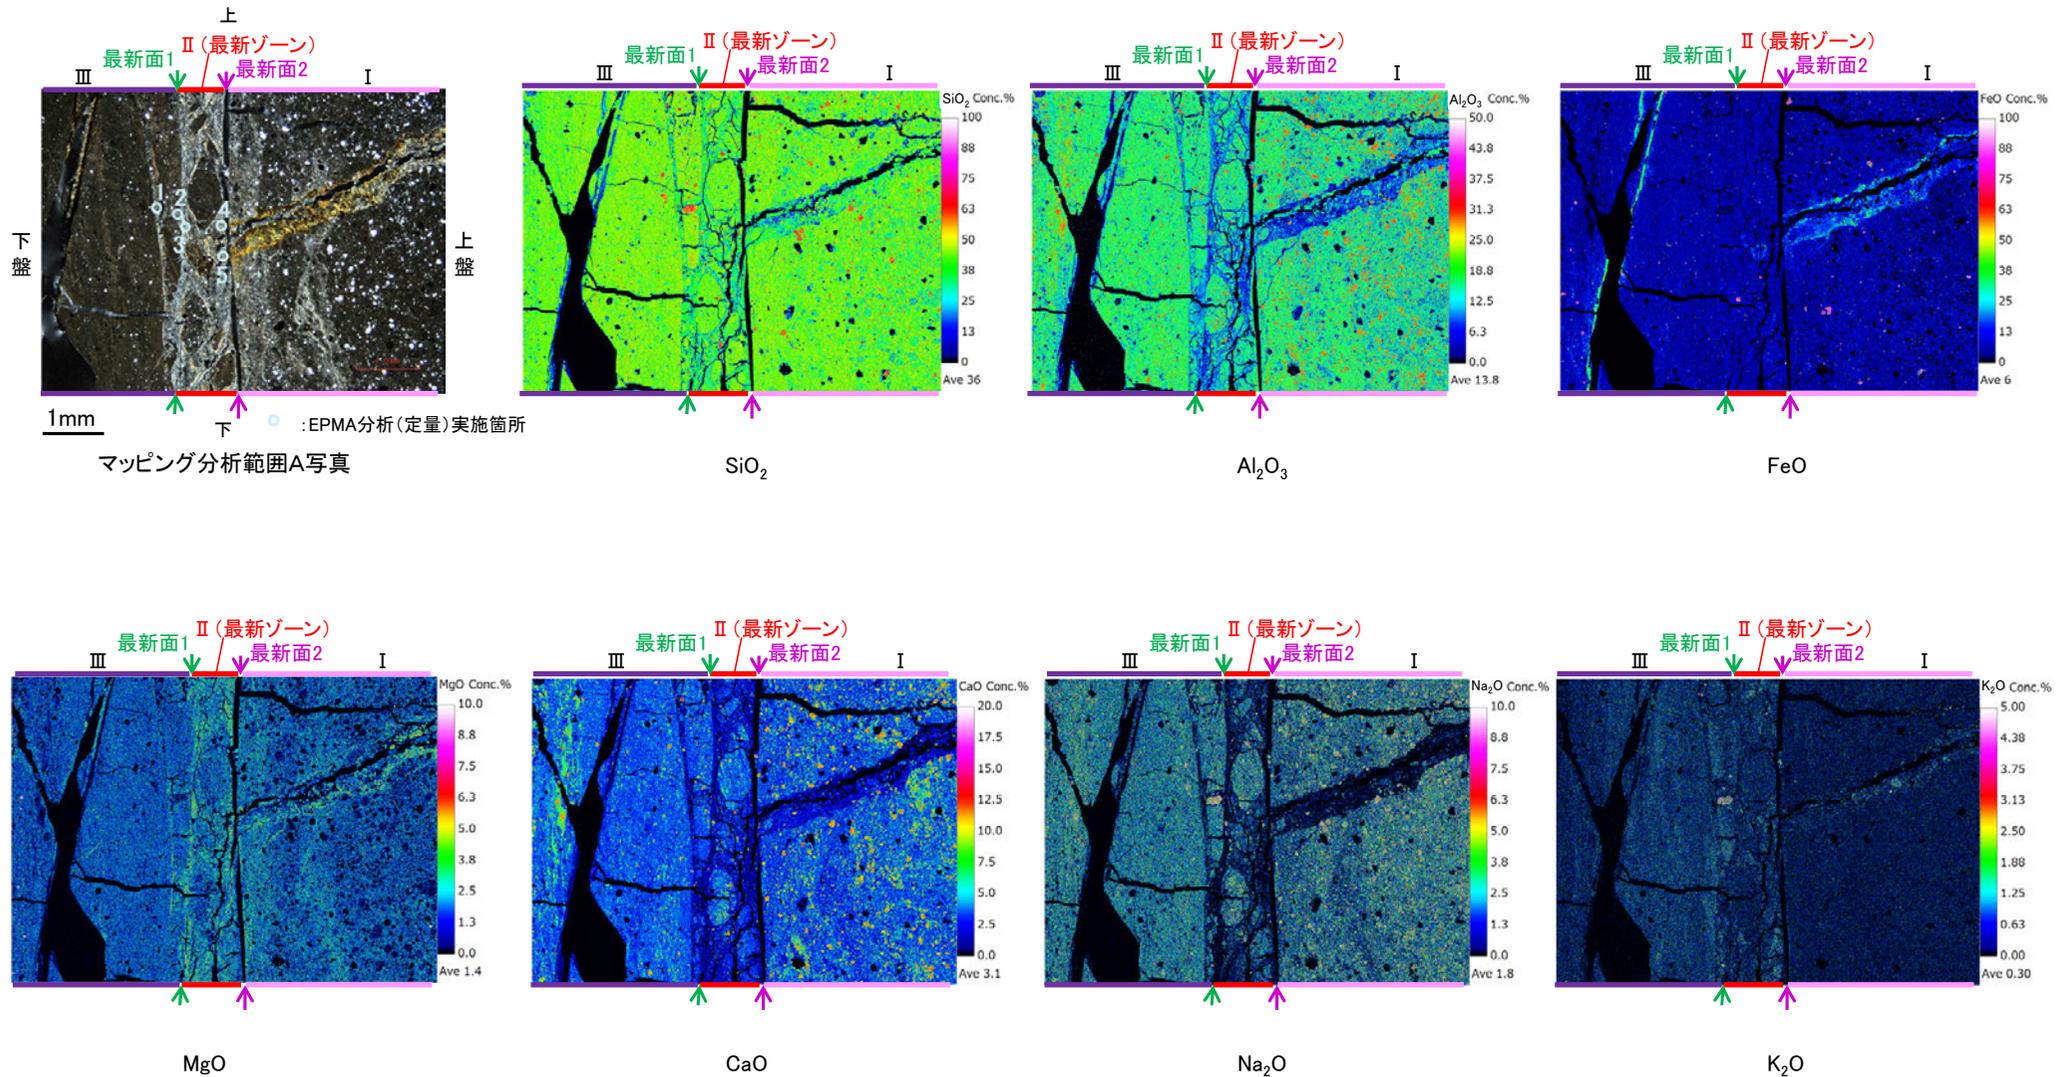
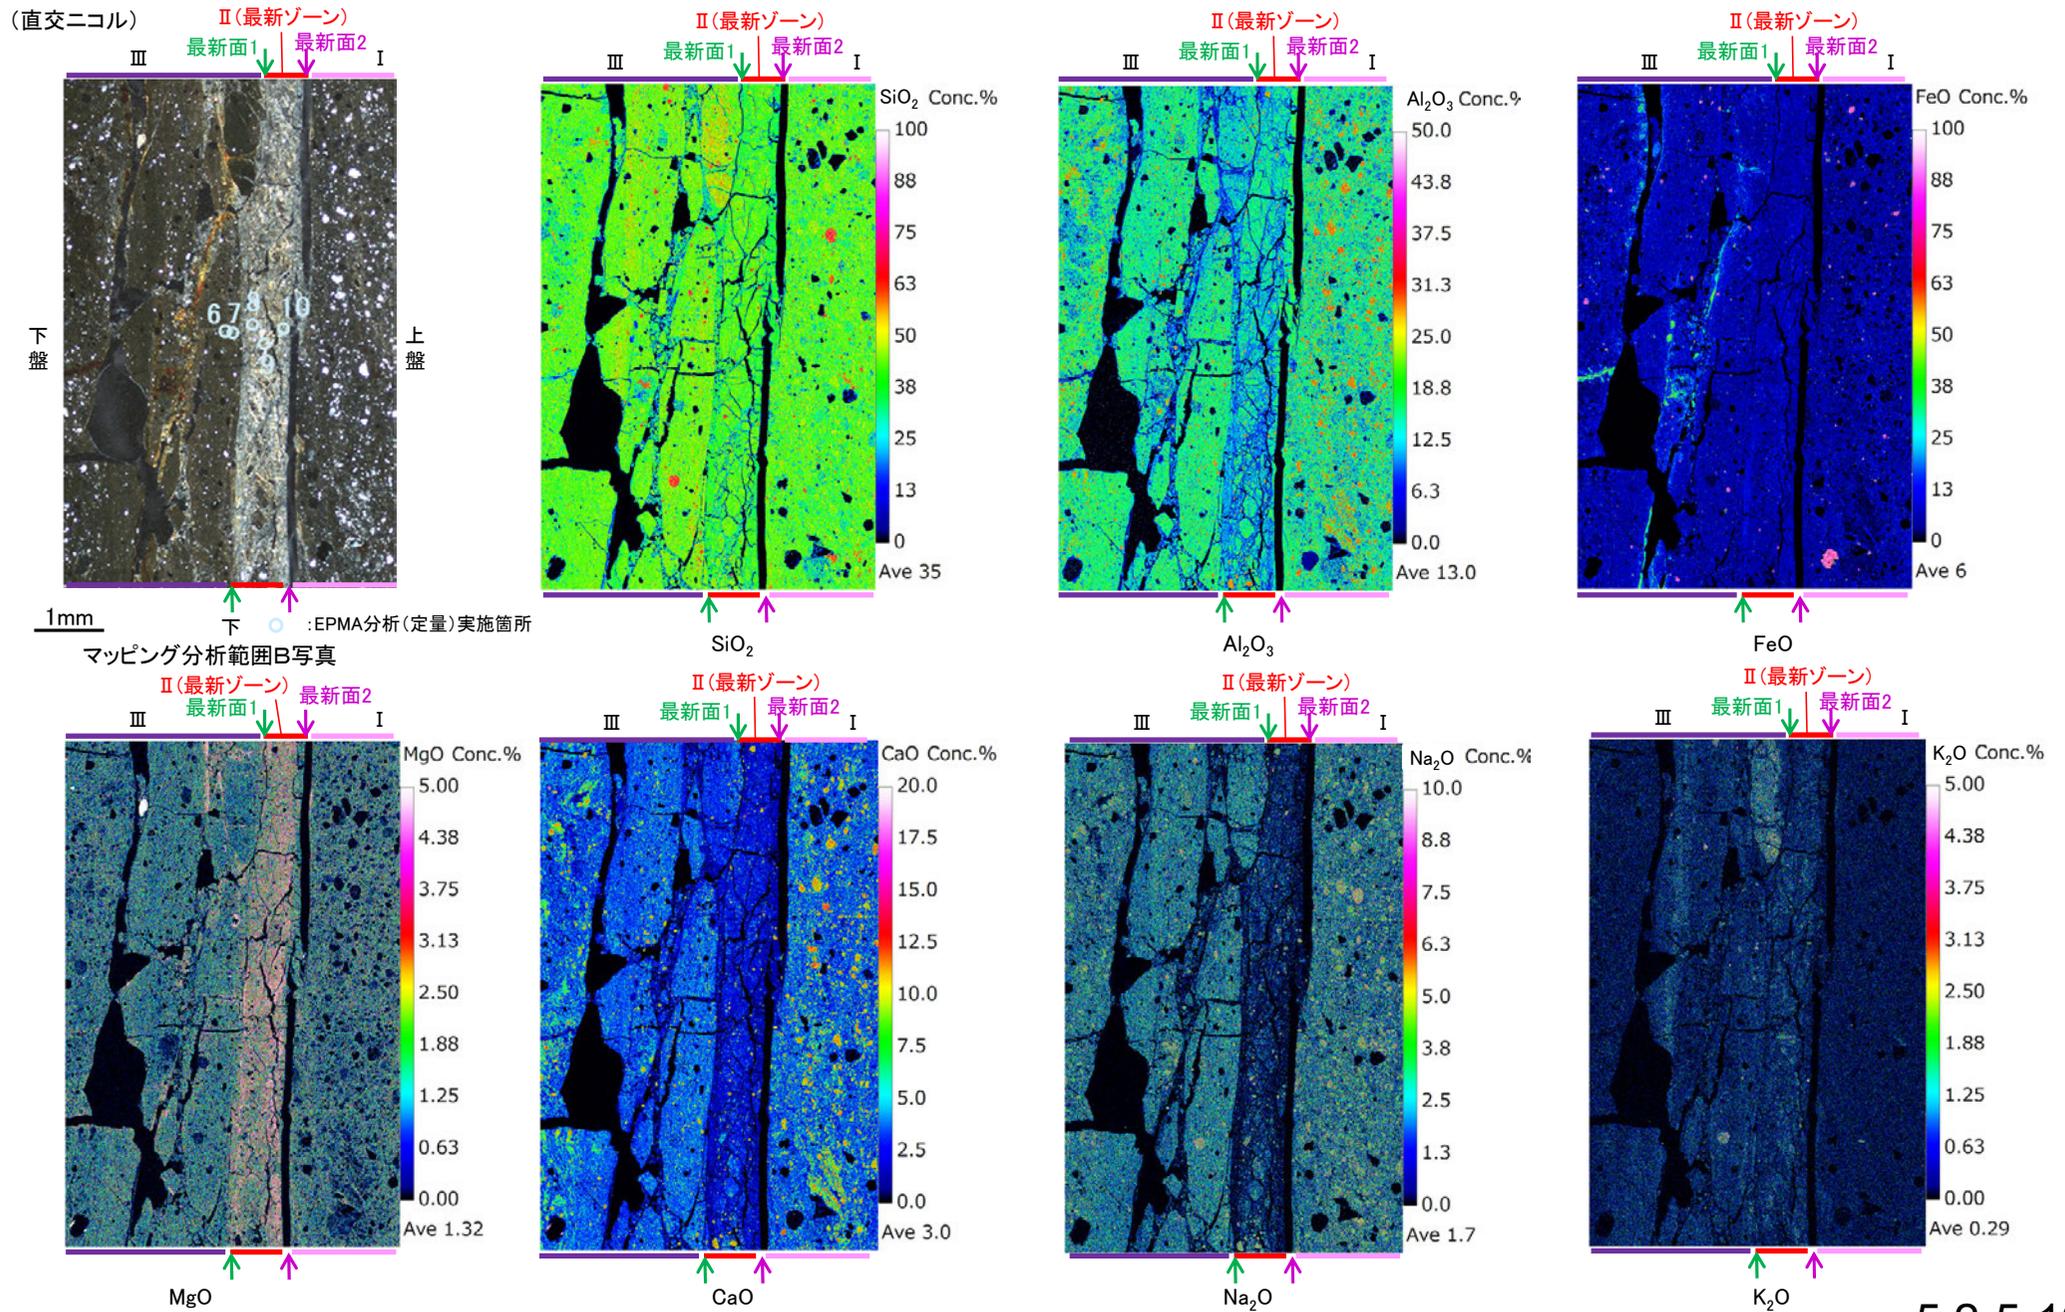
○EPMA用薄片でEPMA分析(マッピング)を実施した結果, EPMA分析(定量)で認められたI/S混合層が最新ゾーンやその周辺に分布していることを確認した。

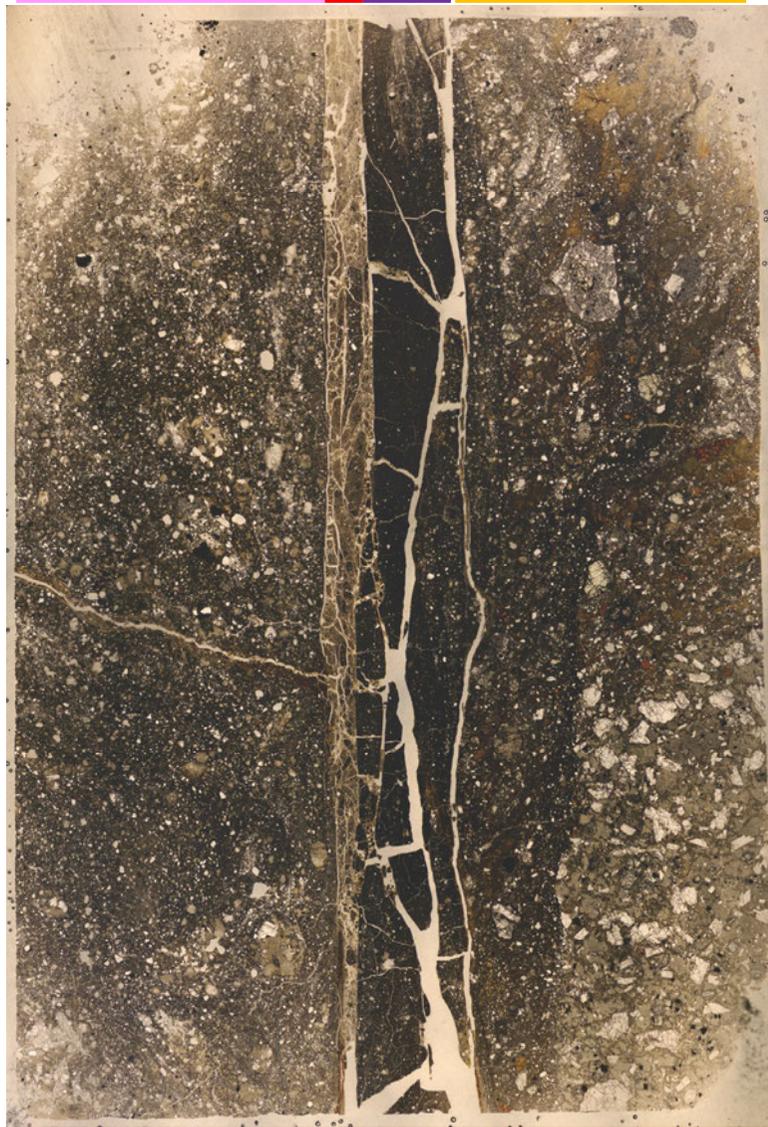
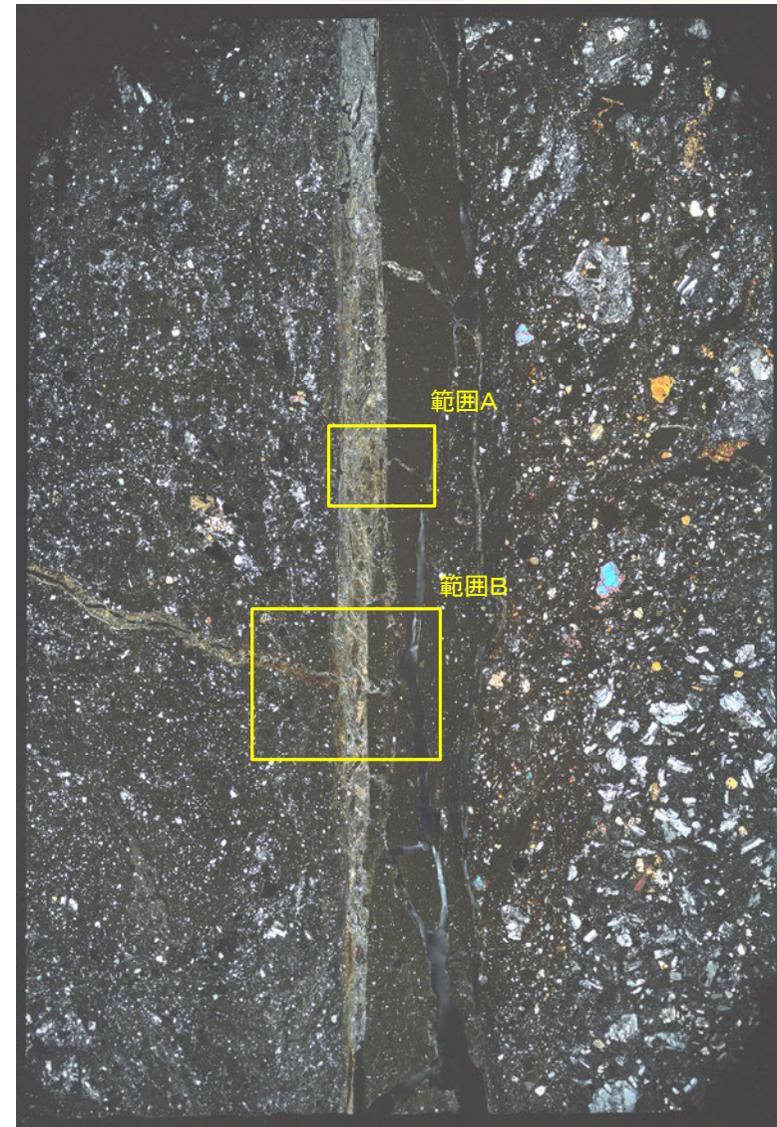
観察用薄片写真(E-11.1SE-2_96R)

- 観察用薄片で実施した薄片観察や、EPMA用薄片で実施したEPMA分析(マッピング)における化学組成の観点での観察より、I/S混合層が最新ゾーンやその周辺に分布していることを確認した。
- このI/S混合層と最新面との関係を確認する。
