薄片観察結果 —No.21切羽(No.21-3_60R_2)—

補足資料5. 2-4

鉍物脈法に関する調査結果(S-2・S-6)

鉍物脈法に関する調査結果(S-4)

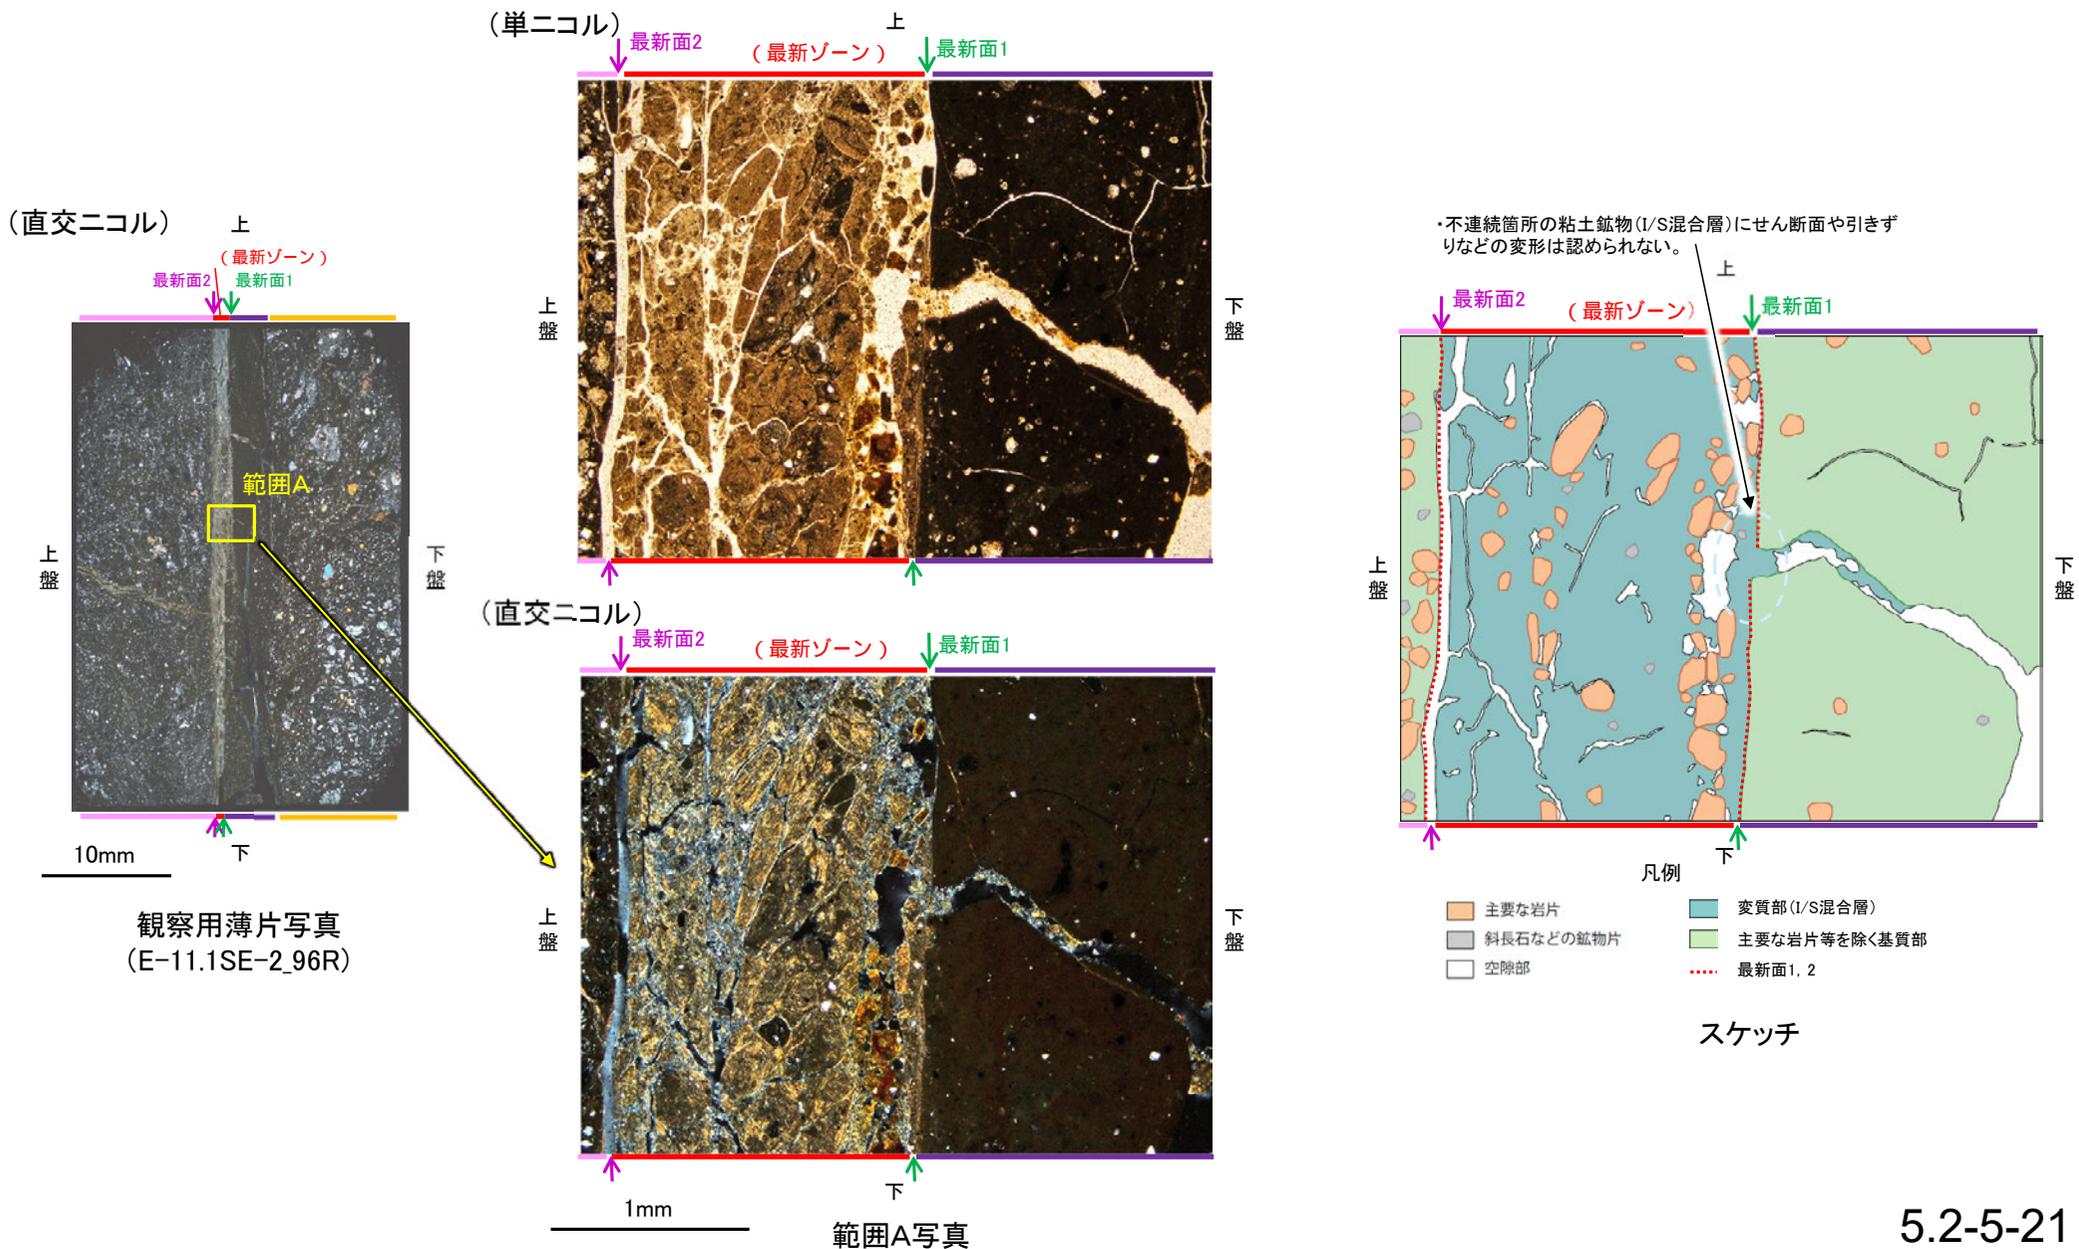
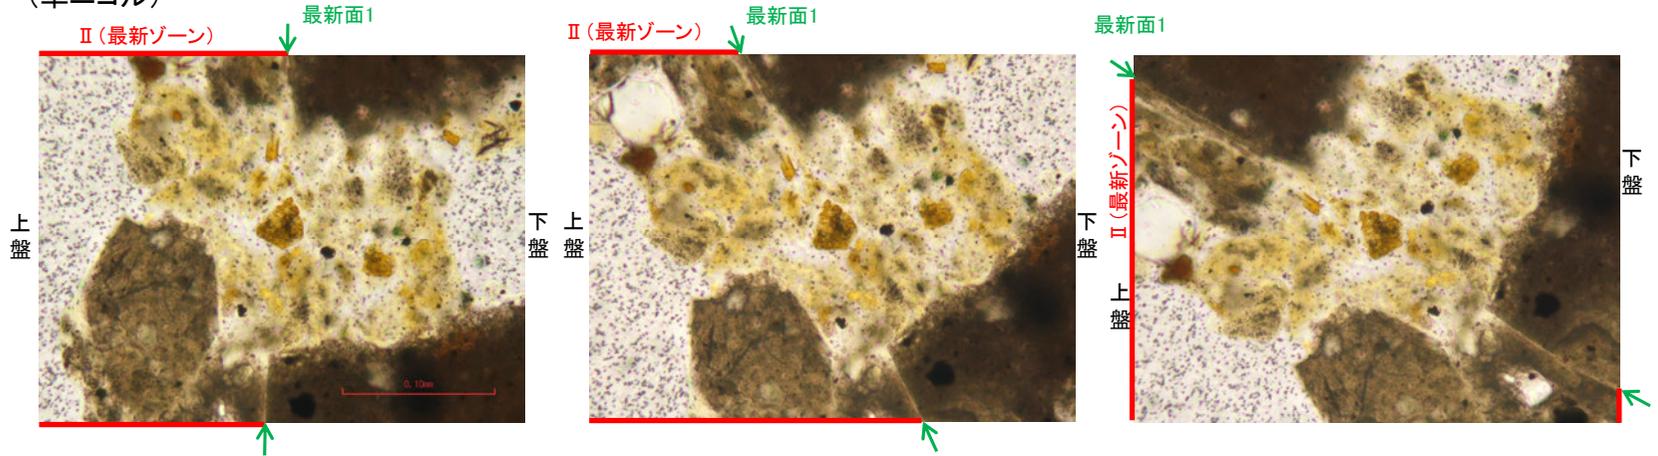
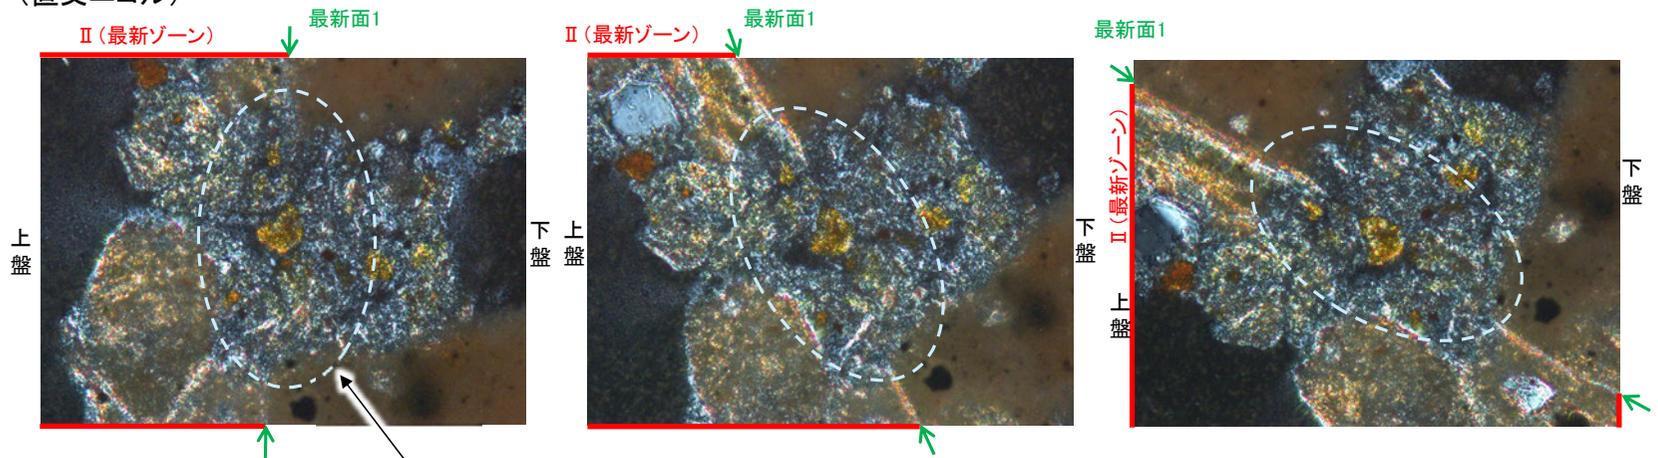
詳細観察範囲写真

○範囲Aにおいて詳細に観察した結果, 最新面1付近には広く粘土鉱物(I/S混合層)が分布し, 最新面1が不明瞭かつ不連続になっており, 不連続箇所(最新ゾーン)の粘土鉱物(I/S混合層)にせん断面や引きずりなどの変形は認められない。
○なお, 不連続箇所においてI/S混合層生成以降の注入現象の有無を確認した結果, 弓状構造や粒子の配列などの注入の痕跡は認められない。

・不連続箇所粘土鉱物 (I/S混合層) にせん断面や引きずりなどの変形は認められない。

- ・不連続箇所の粘土鉱物(I/S混合層)にせん断面や引きずりなどの変形は認められない。
- ・注入の痕跡は認められない

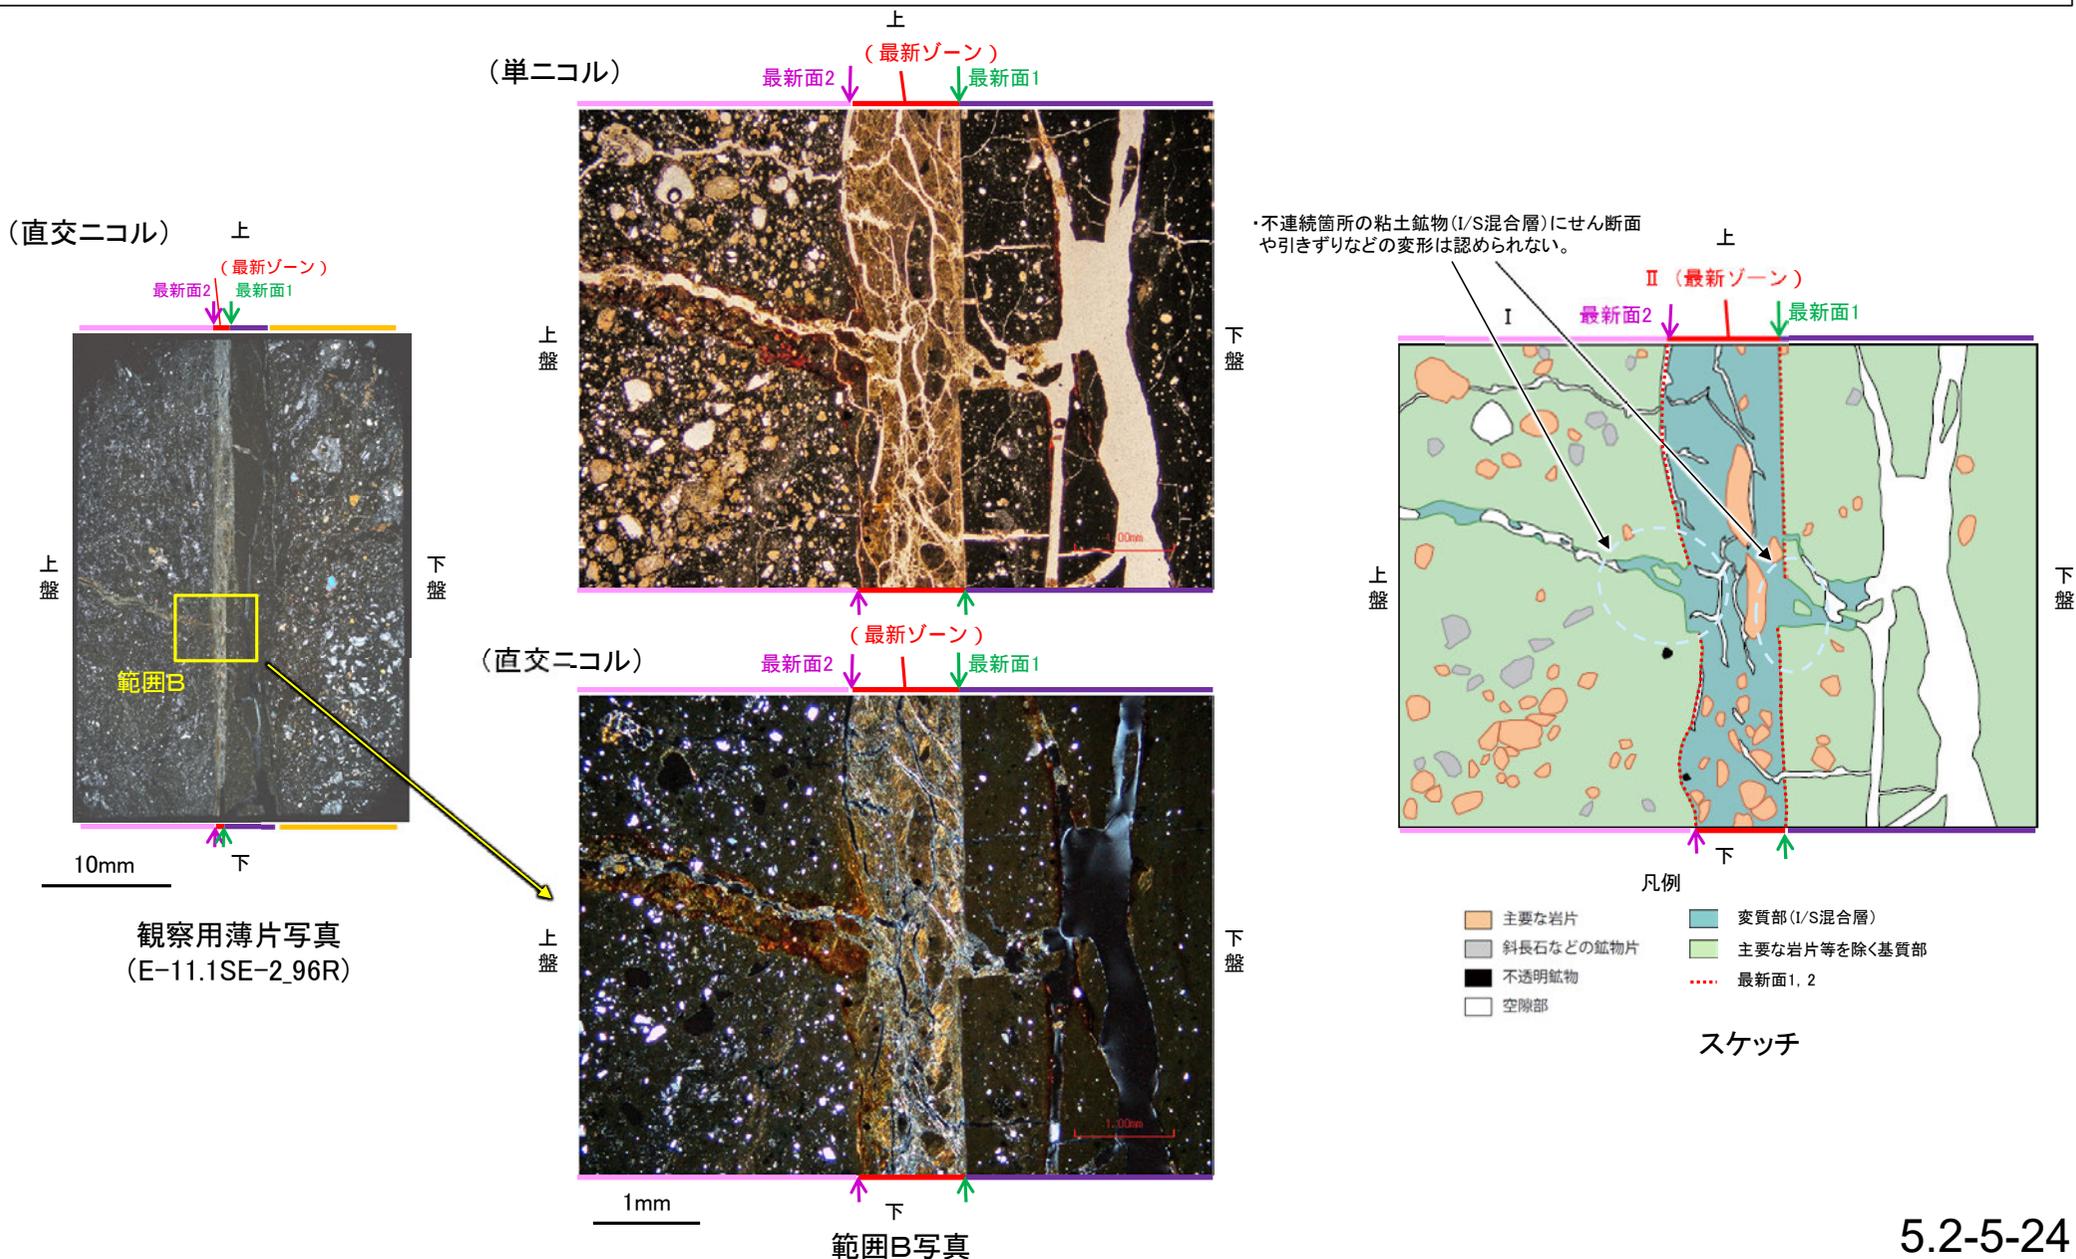
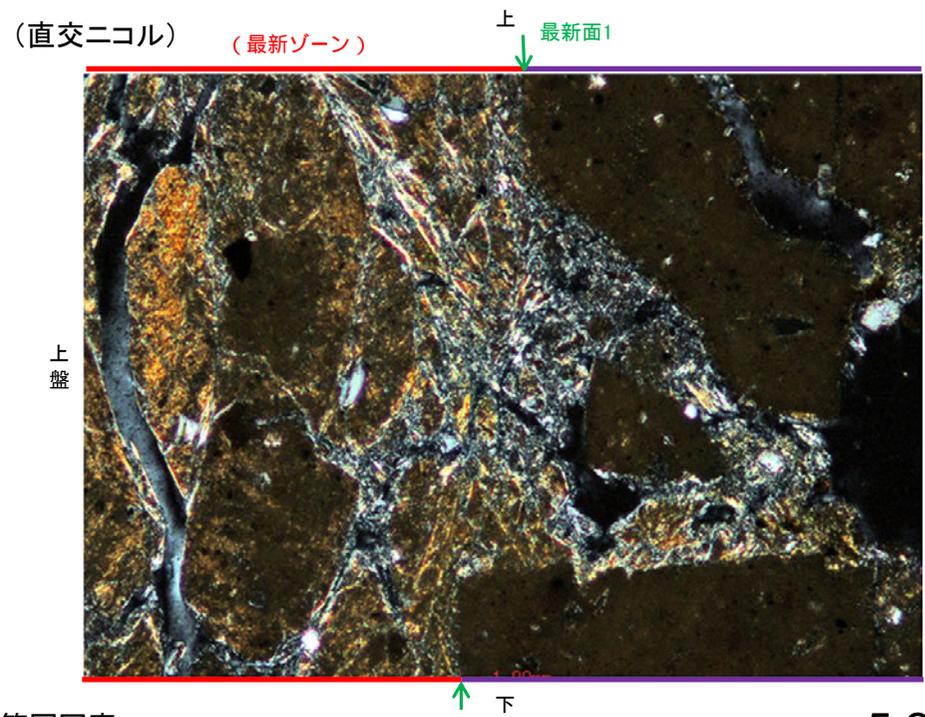
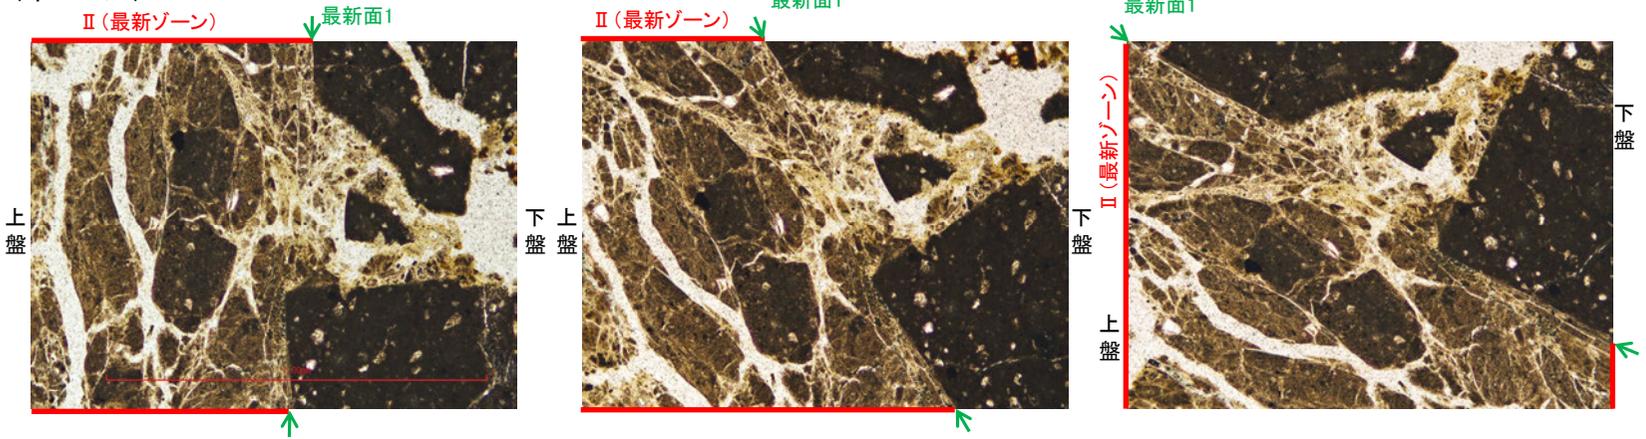
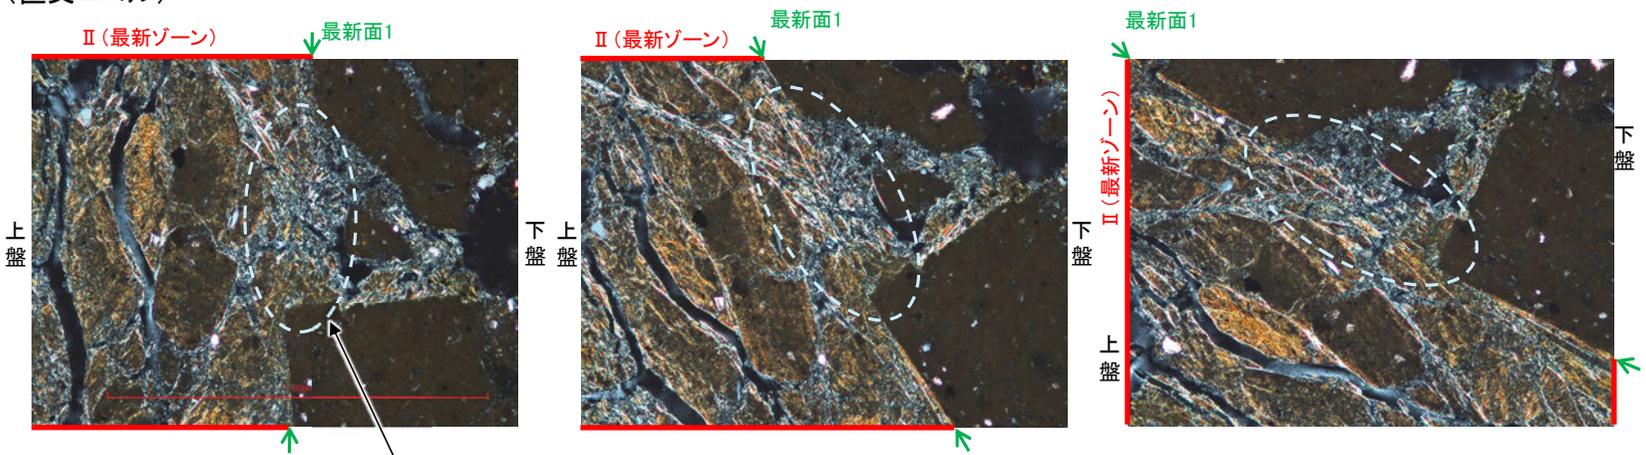
詳細観察範囲写真

○範囲Bにおいて詳細に観察した結果, 最新面1, 2付近には広く粘土鉱物(I/S混合層)が分布し, 最新面1, 2が不明瞭かつ不連続になっており, 不連続箇所(最新面1, 2)の粘土鉱物(I/S混合層)にせん断面や引きずりなどの変形は認められない。

○なお, 不連続箇所においてI/S混合層生成以降の注入現象の有無を確認した結果, 弓状構造や粒子の配列などの注入の痕跡は認められない。

・上部には最新面1と平行な割れ目は認められるが、下部には連続せず、不連続箇所は粘土鉱物(I/S混合層)にせん断面や引きずりなどの変形は認められない。

- ・不連続箇所(粘土鉱物(I/S混合層)にせん断面や引きずりなどの変形は認められない。
- ・注入の痕跡は認められない

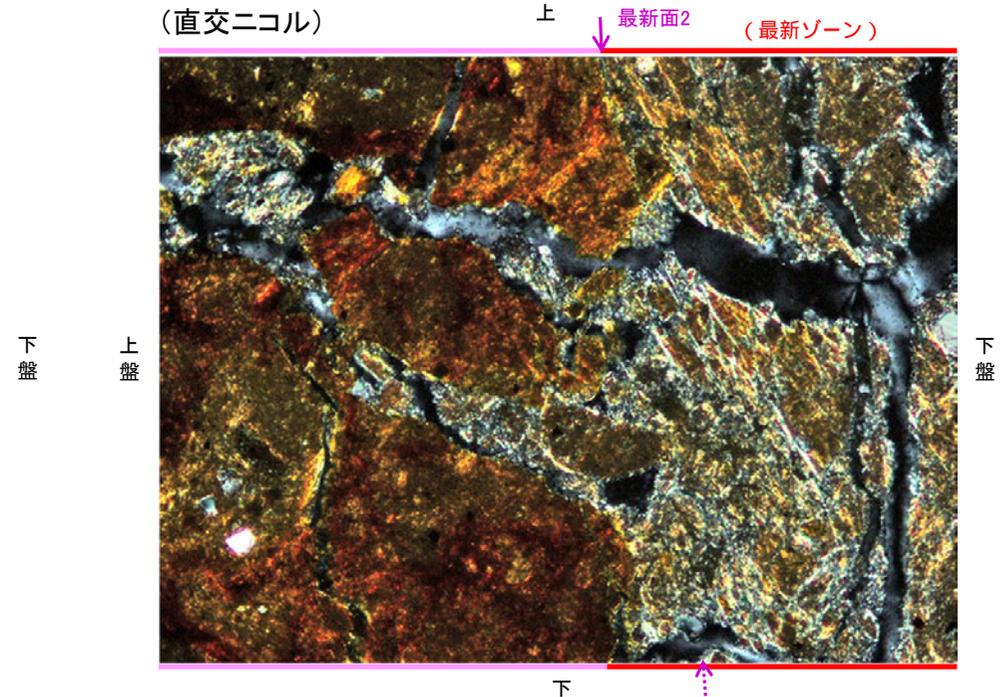
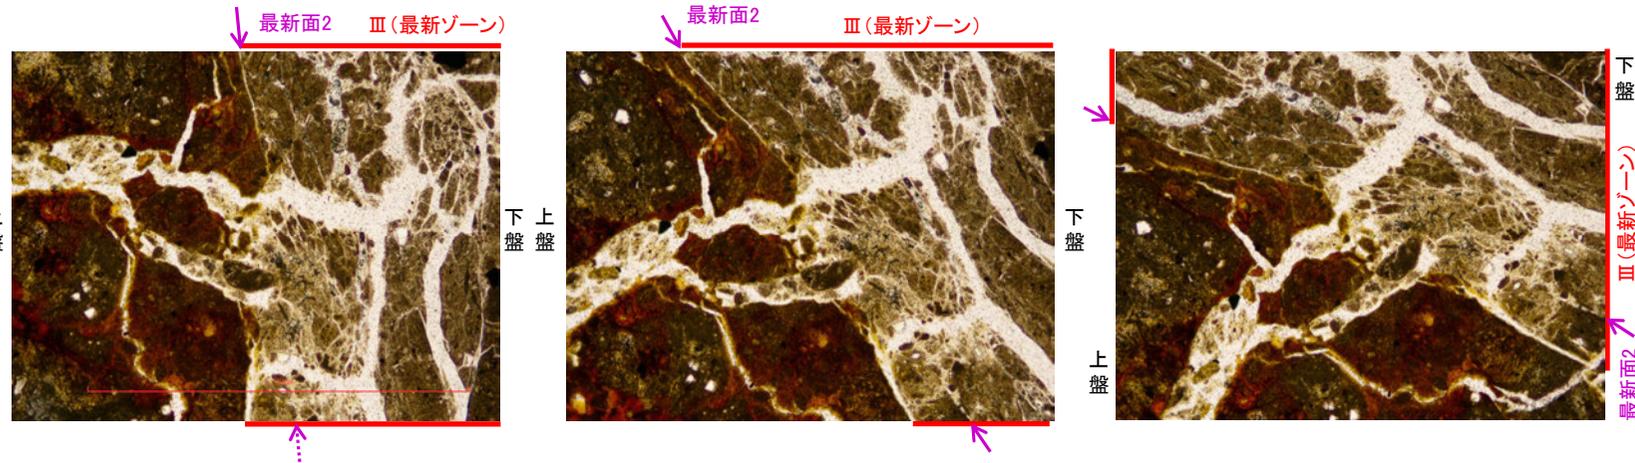
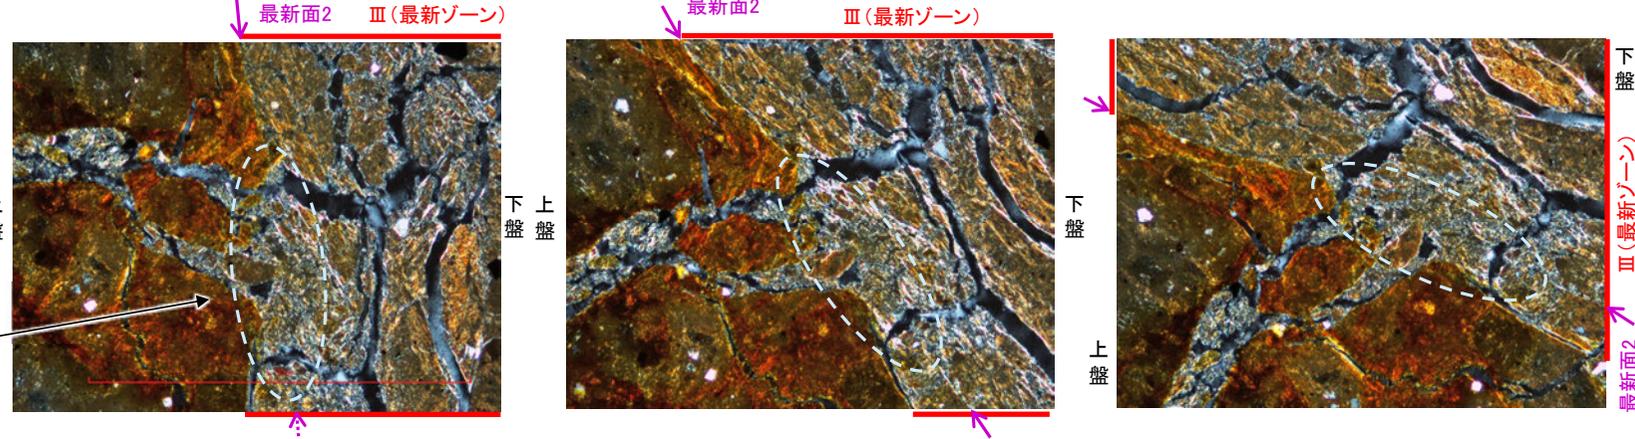
詳細観察範囲写真

・不連続箇所の粘土鉱物(I/S混合層)にせん断面や引きずりなどの変形は認められない。

- ・不連続箇所(粘土鉱物(1/S混合層)にせん断面や引きずりなどの変形は認められない。
- ・注入の痕跡は認められない

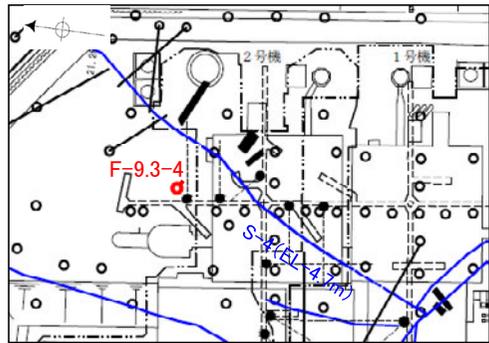
ボーリングコア写真(F-9.3-4孔)

- SEM観察により、条線が認められた最新面上における粘土鉱物(XRD分析, EPMA分析からI/S混合層と認定)の結晶構造及びその破碎状況を観察した。
- F-9.3-4孔で認められたS-4の最新面から採取した試料について、SEM観察を実施した結果、条線が認められた最新面上に、フレーク状の粘土鉱物の自形結晶を確認した。
- この粘土鉱物の自形結晶に破碎は認められない。

○SEM観察では、粘土鉱物の自形結晶に破碎は認められないものの、粘土鉱物(I/S混合層)とS-4の最新面との切り合い関係が不明確である。

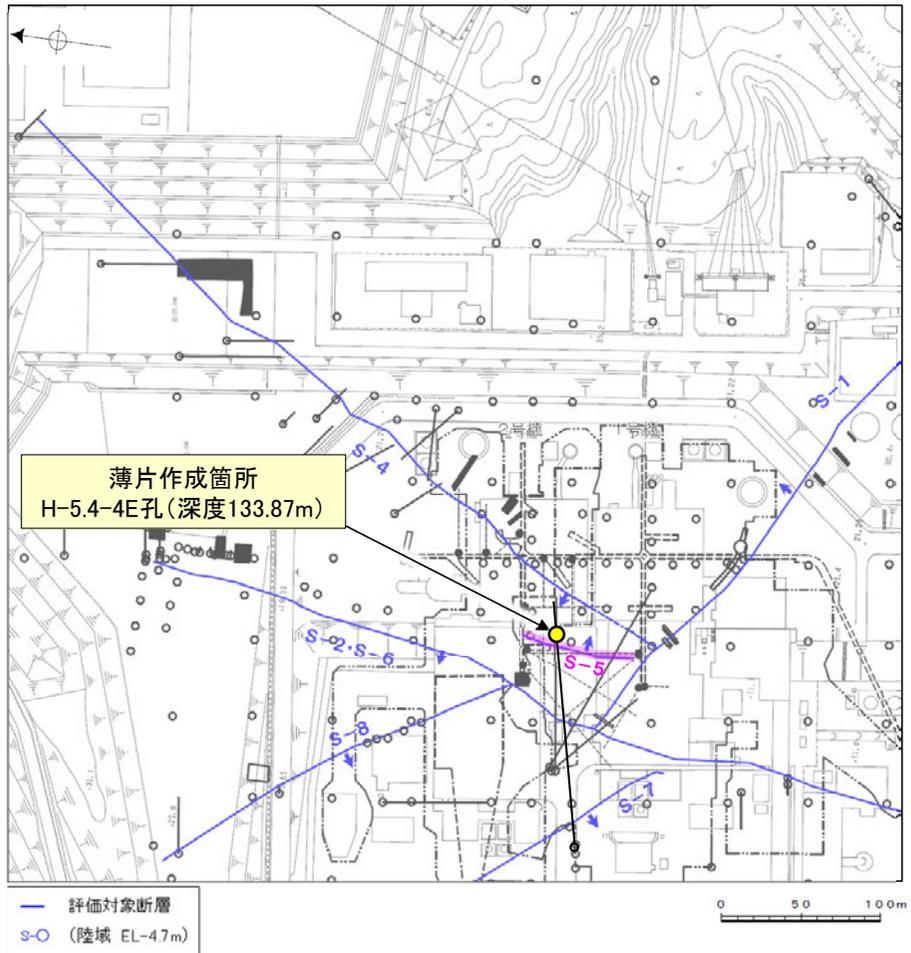
コア写真(H-5.4-4E孔)

○S-5深部に位置するH-5.4-4E孔の深度133.87mから採取した試料を用いて、巨視的観察及び微視的を実施した結果、最新ゾーンは、周辺の固結した破碎部と類似した性状を有し、直線性・連続性のよい面構造は認められない。

走向傾斜:N19° E/83° SE 主せん断面↓

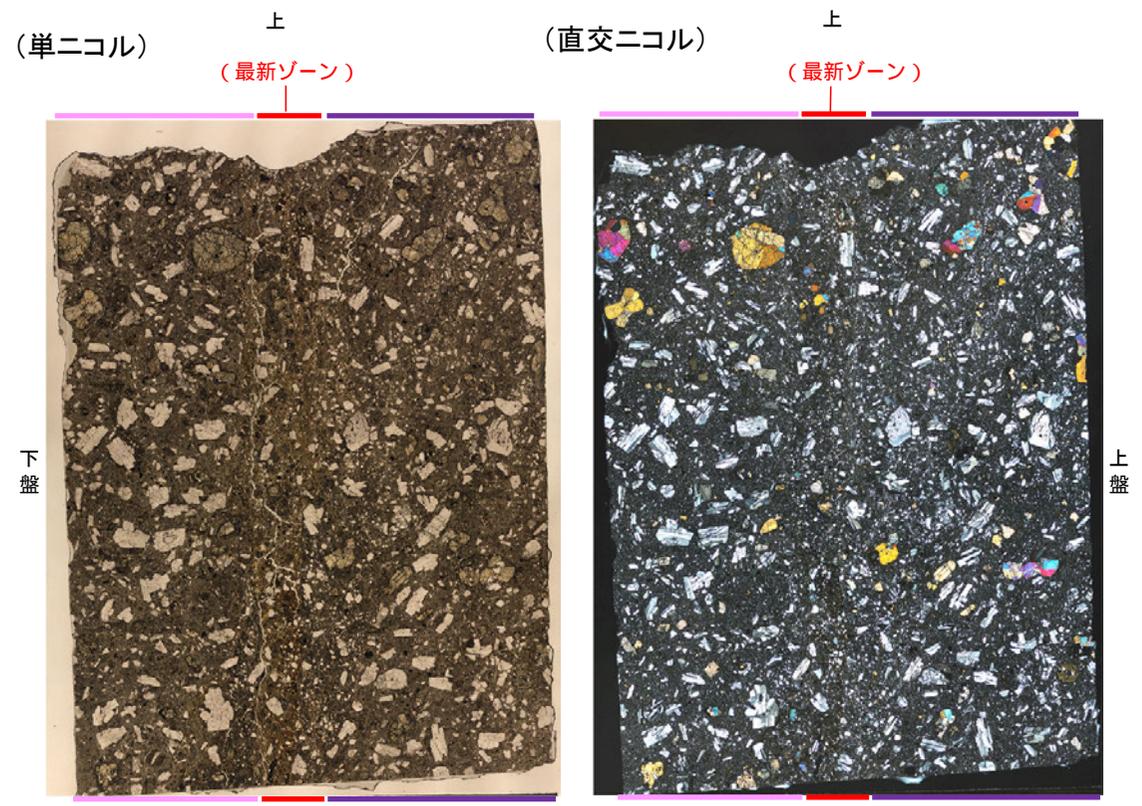
薄片写真(H-5.4-4E_97R)

- 微視的観察(薄片観察)の結果, 礫径などから, 下盤側よりⅠ～Ⅲに分帯される。
- そのうち, 最も細粒化している分帯Ⅱを最新ゾーンとして抽出した。
- 最新ゾーンは, 周辺に分帯Ⅰ, Ⅲと比べて, 岩片や鉱物片の細粒化の程度にやや違いはあるものの, 構成鉱物の種類(斜長石, 輝石類)や基質部の色調が類似しており, 最新ゾーンに直線性・連続性のよい面構造は認められない。

Ⅱ(最新ゾーン): 単ニコルで褐～褐灰色, 直交ニコルで灰色の低い干渉色を呈する, 細粒物からなる。径2mm以下の岩片や鉱物片がより細粒な基質中に含まれる。岩片, 鉱物片は角～亜円形である。

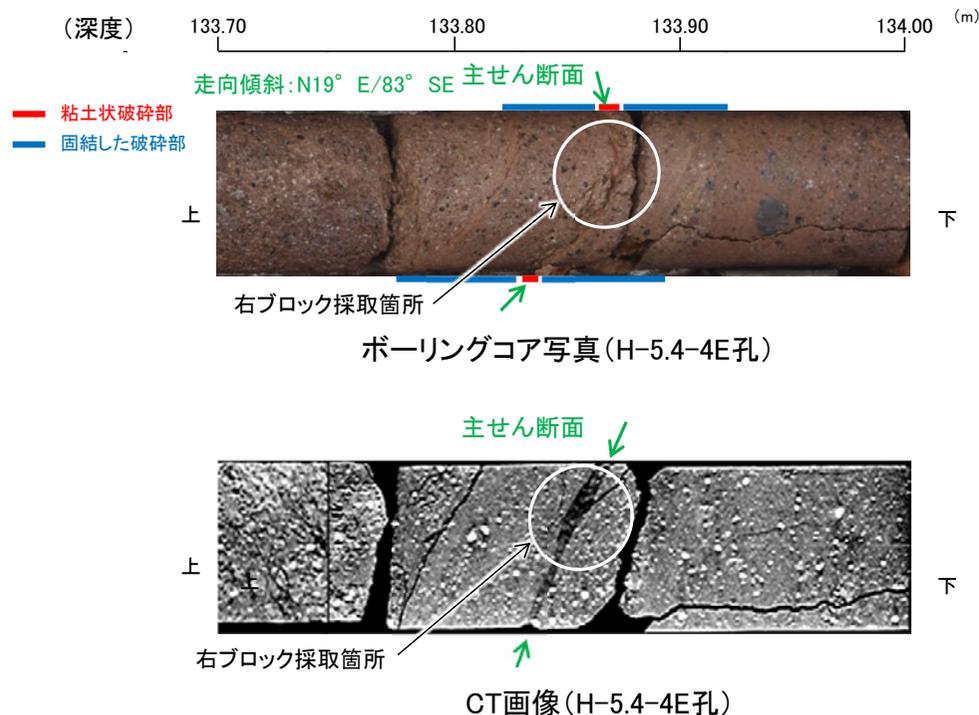
ブロック写真

- H-5.4-4E孔の深度133.87mで認められるS-5において、巨視的観察(ボーリングコア観察, CT画像観察)を実施し、最も直線性・連続性がよい断層面を主せん断面として抽出した。
- 主せん断面における条線観察の結果、97° Rの条線方向が確認されたことから、97° Rで薄片を作成した(ブロック写真)。
