補足資料5. 2－13

鉍物脈法に関する調査結果(福浦断層)

上載地層法に用いる地層に関する調査結果

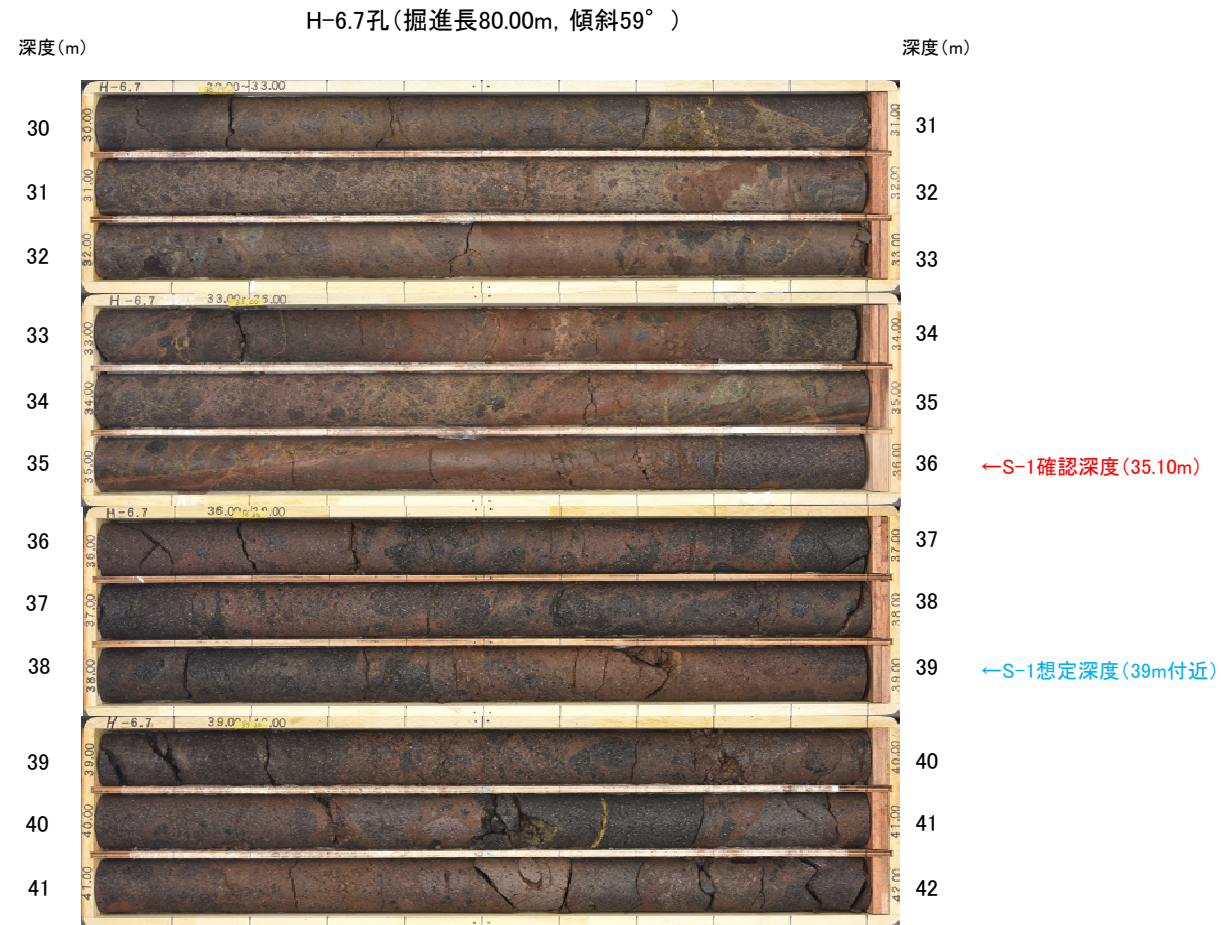
■S-1想定深度付近(深度30~42m)のコア写真を以下に示す。

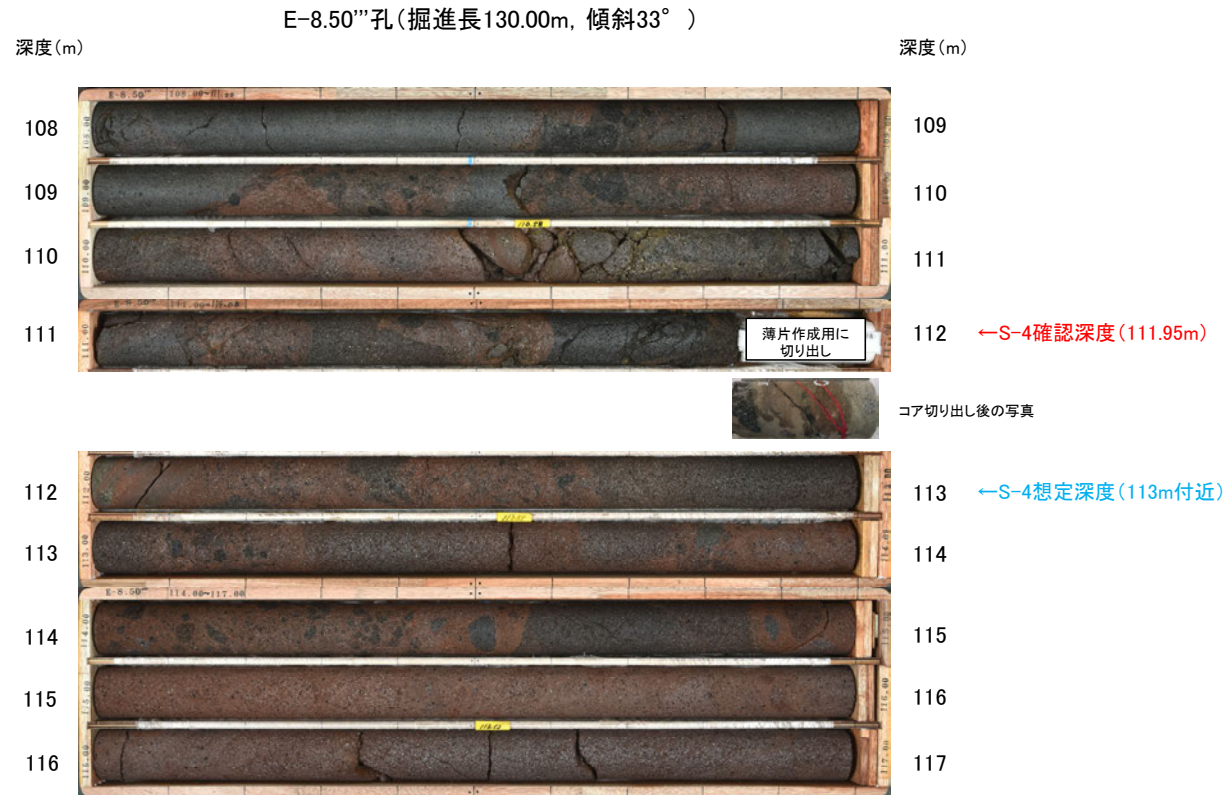
■S-4想定深度付近(深度108~117m)のコア写真を以下に示す。

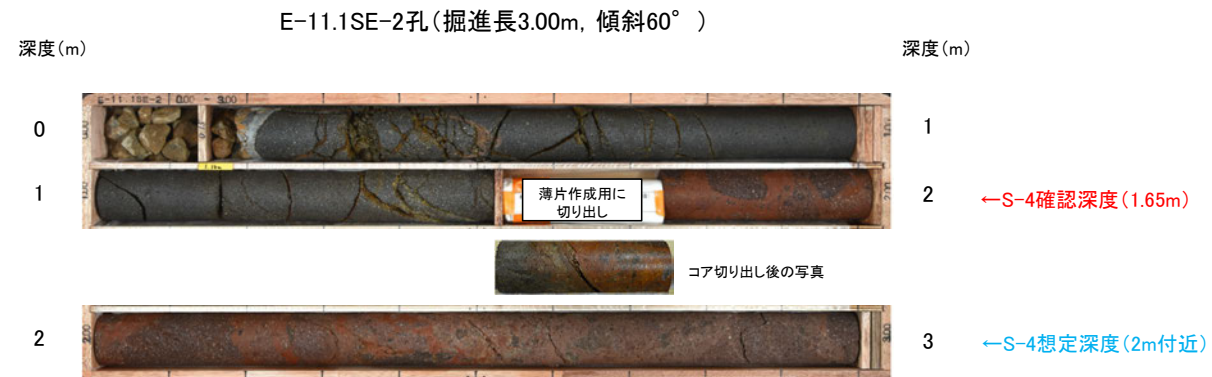
■S-4想定深度付近(深度0~3m)のコア写真を以下に示す。

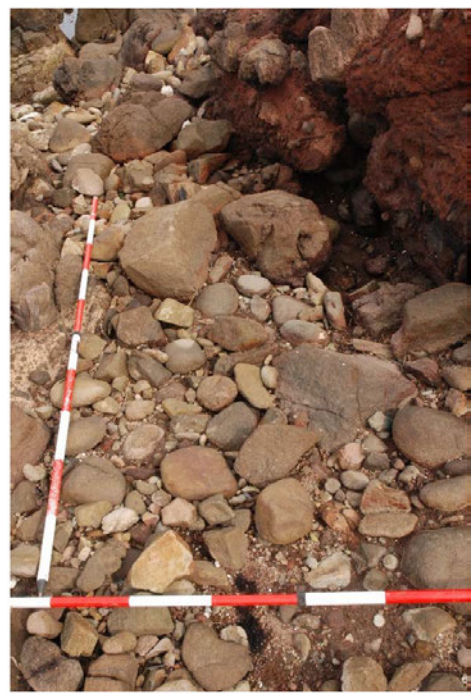
敷地前面海岸(B地点) 礫形調査位置
・亜円～亜角礫主体で円礫も混じる

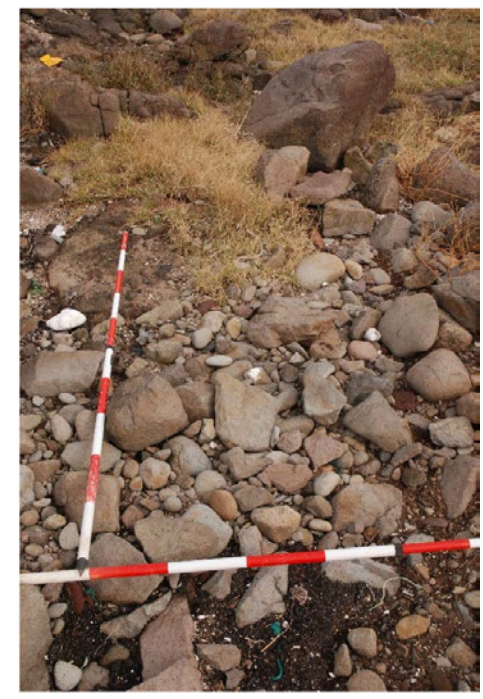
敷地前面海岸(C地点) 礫形調査位置
・亜円～亜角礫主体で円礫も混じる

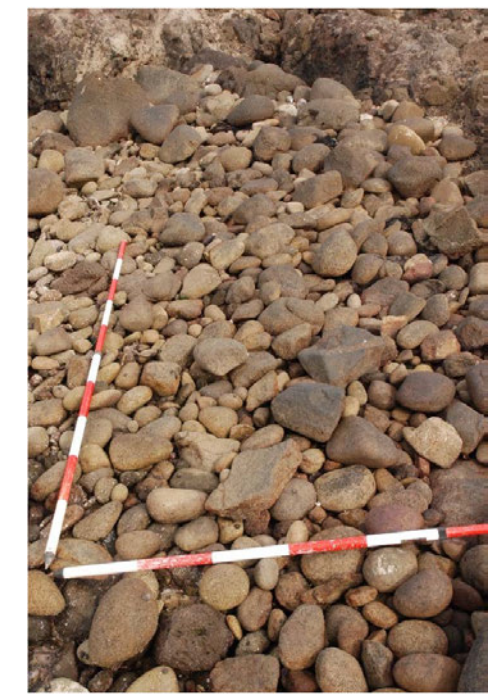
敷地前面海岸(D地点) 礫形調査位置
・円～亜円礫主体
