# 東京電力福島第一原子力発電所の廃炉及び事故調査に係る打合せ

## 原子力規制庁論点整理

# 1号機及び2号機非常用ガス処理系配管一部撤去の対応状況について

福島第一原子力発電所  
3号機 RHR配管で確認した滞留ガスに関わる対応について

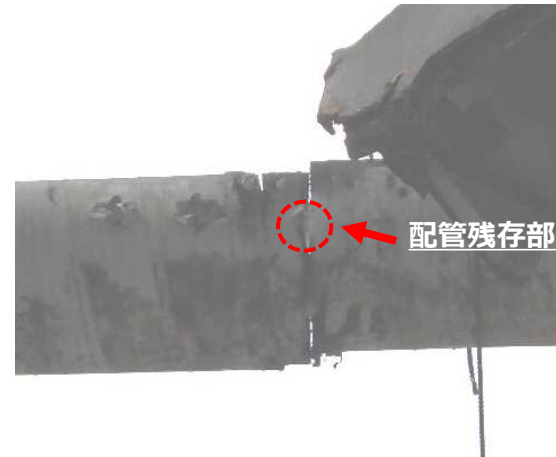
拡大図

- 4月19日、現場調査の一環として、SGTS配管の状況を確認することを目的に、当該配管の写真撮影を行いました。その後、撮影した写真の確認を行っていたところ、3月27日の作業において、刃が噛み込み、切断作業を中断した配管部分に歪みを確認しました。
- 4月20日、SGTS配管の歪み拡大防止の観点から、準備が整い次第、SGTS配管をワイヤーで主排気ダクトに固定する処置を講じてまいります。（2022年4月20日 処置を完了した。）
- なお、SGTS配管切断時に切断面からダストが飛散することを防ぐことを目的に、配管内に発泡ウレタンを充填しており、切断面からダストが飛散するリスクはないと判断しておりますが、本日（4月20日）、切断部分の近傍に設置しているダストモニタを用いて、ダスト測定を実施し、バックグラウンドと同程度であることを確認しております。また、周辺ダストモニタやモニタリングポストの指示値に有意な変動がないことを確認しており、環境への影響はありません。

SGTS配管下部 (2号廃棄物処理建屋) から撮影

- ①クレーンでワイヤーロープを吊りさげSGTS配管上部から垂らす。
  - ②下でワイヤーロープの端部を繋ぎ込む。
  - ③クレーンにて引き上げ主排気ダクト上部を通し再度下へ垂らす。
  - ④下でSGTS配管の主排気ダクトを支える土台へ固定を行う。
- 4月20日、配管を固定する作業を完了した。

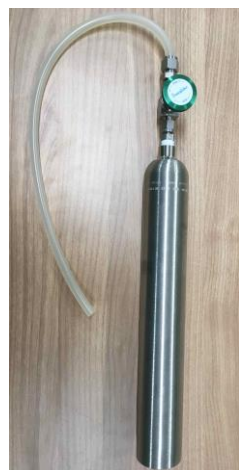
④金属製試料採取容器

- ベント弁接続ファンネル出口より排出される滞留ガスの水素濃度等の測定及び試料採取を実施。（手順及び結果については下記参照）

- ①シリンジによる採取・分析  
Kr-85  $2.64 \times 10^3$  Bq/cm<sup>3</sup> (ゲルマ分析)
- ②マルチガスモニターによる測定  
酸素濃度0%、硫化水素濃度約20ppm
- ③高濃度ガス検知器による測定  
水素濃度が約20%まで上昇し安定
- ④金属製試料採取容器による採取・保管  
金属製試料採取容器(約500cm<sup>3</sup>)

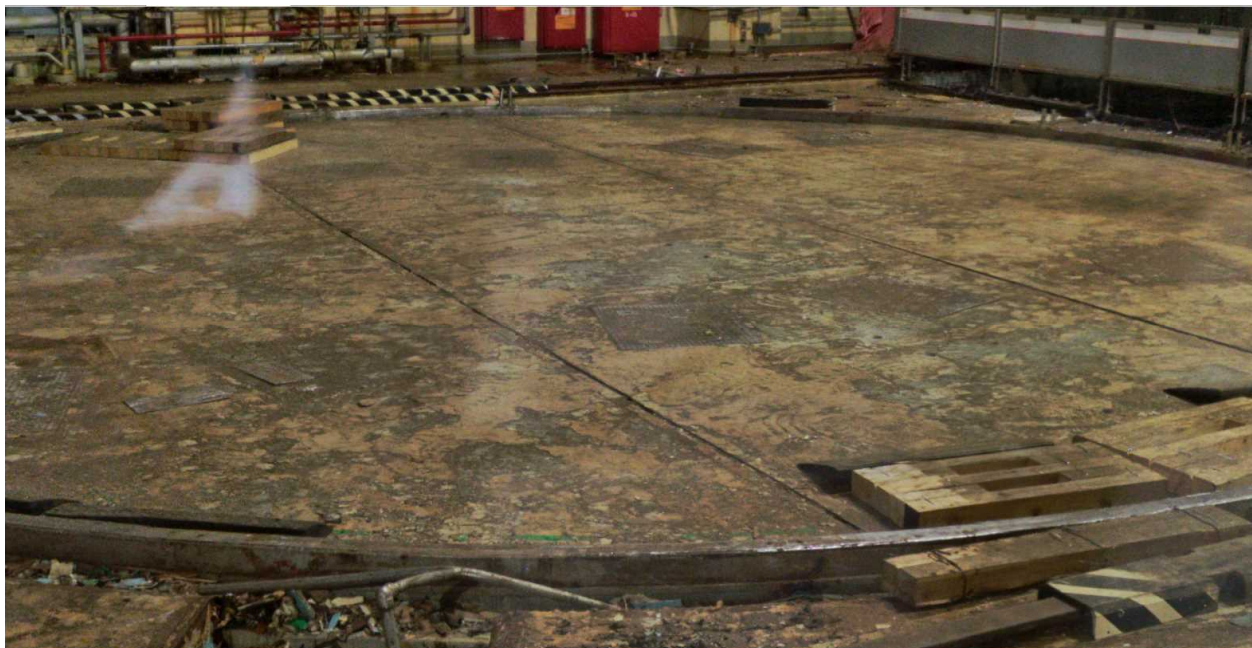
写真は、いずれも2021年12月14日に原子力規制庁撮影

- 測定を実施した1F2号機、1F5号機及び島根1号機(以下「3プラント」という。)のシールドプラグは、いずれも端部から中心部に向かって落ち込んでいる形状となっていることが確認された。
- 特に1F2号機のシールドプラグは、他の2プラント(1F5号機、島根1号機)よりも中心部に向かう落ち込みの程度が大きい。
- 1F2号機及び1F5号機のシールドプラグは、(3分割されている構造のうちの)中心部の構造の落ち込みが両端の2つの構造よりも大きく、この種の変形により、シールドプラグの継ぎ目に流路が生じ、当該箇所が放射性物質の放出経路になったと考えられる。
- 3プラントのシールドプラグの表面には目立ったひび割れは確認できなかったことから、測定により確認された変形は、シールドプラグ施工後に生じ得る外力(熱的影響、物理的影響等)により生じたものでないと考えられるが、シールドプラグの変形要因は、はっきりしていない。

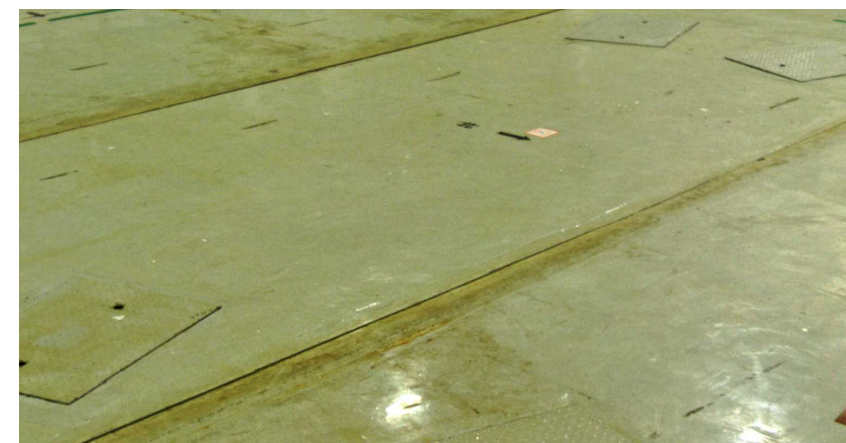
中心付近を拡大

写真は、いずれも2022年1月13日に原子力規制庁撮影

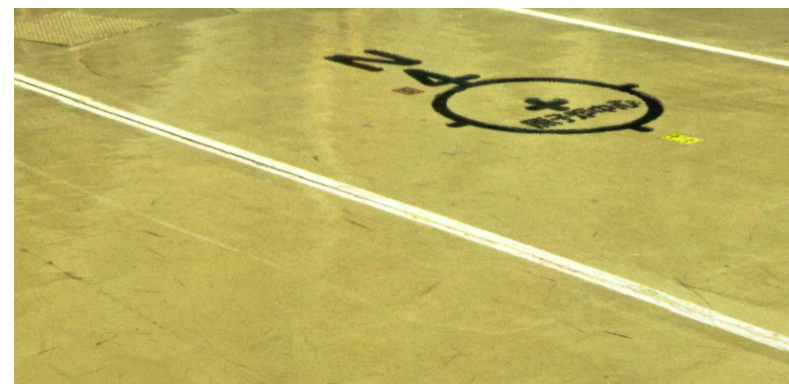
中心付近を拡大

写真は、いずれも2022年2月22日に原子力規制庁撮影

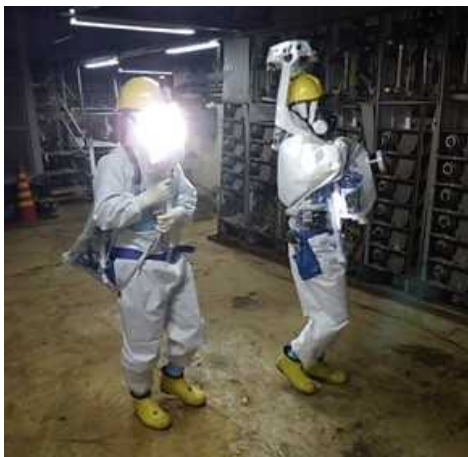
- 概ね計画通りのルートでアクセス可能であることが確認できた。
- 一部箇所で塗装の剥がれやひび割れが確認されたが、耐震性能の低下につながるような損傷、経年劣化の兆候（表面コンクリートの剥落や錆汁等）は確認されなかった。
- シェル壁，プール下部耐震壁について、定点確認していく候補箇所を選定できた
- ウェアラブル型3Dスキャン装置により、点群データを取得。
- 通路幅や高さ等の寸法を把握でき、無人化検討に非常に有効であることがわかった。

ウェアラブル型3Dスキャン装置  
（4号機R/Bにおけるモックアップの様子）

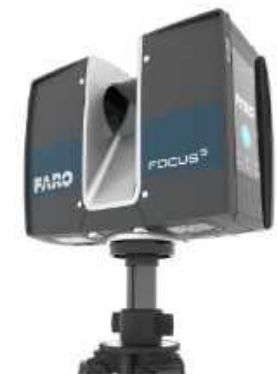
使用した3Dスキャン装置  
(据え置き型)

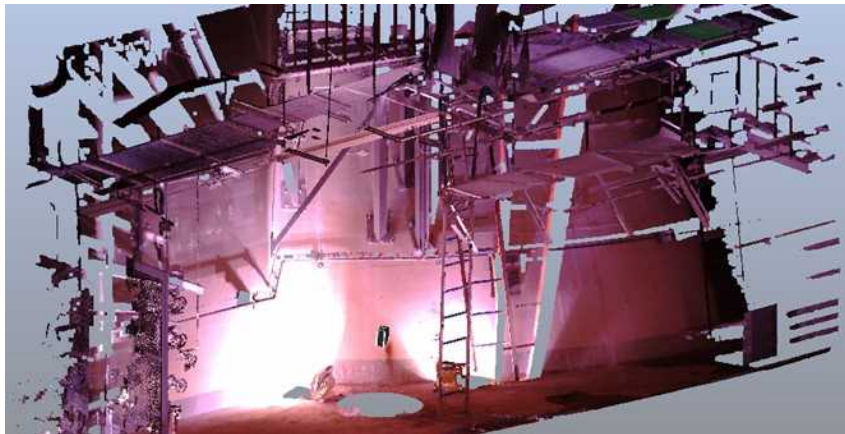
2階シェル壁東面（点群データ）

- 一部箇所では塗装の剥がれやひび割れが確認されたが、耐震性能の低下につながるような損傷、経年劣化の兆候（表面コンクリートの剥落や錆等）は確認されなかった。
- シェル壁、プール下部耐震壁について、定点確認していく箇所を今後選定していく。
- 3Dスキャン装置により点群データを取得。今後、アクセスルート検討に活用予定。

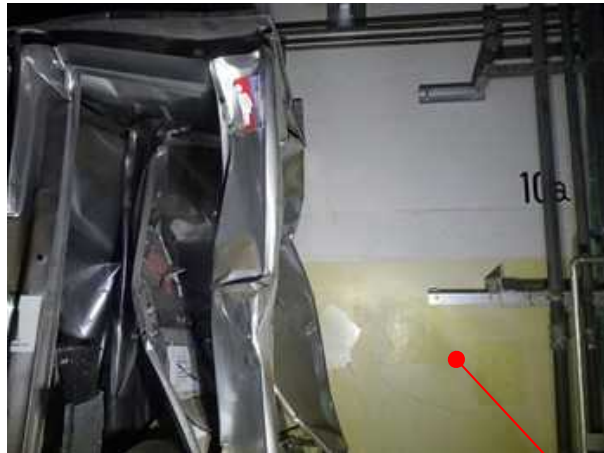
写真A

- 4階プール壁に耐震性に影響する損傷や経年劣化の兆候は確認されなかった。

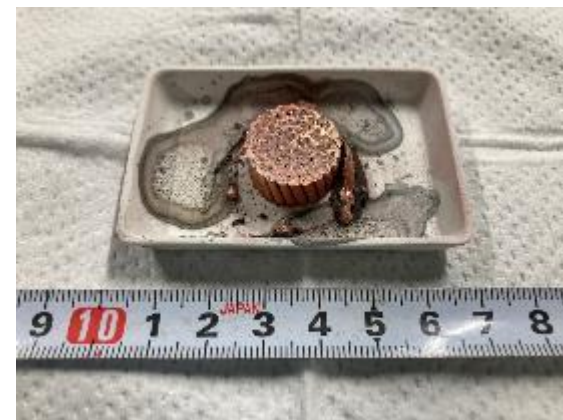
試験後  
(1000°C水蒸気環境下)

試料	環境	CVケーブル						
		水素			水蒸気			水蒸気
温度	°C	RT~350	350~500	500~1000	RT~350	350~500	500~1000	200
ガス発生量	L	1.2	3.0	43.4	2.1	0.3	7.9	3.3
	(合計)	L	47.6		10.3			3.3
ケーブル長さ	mm		9.5		9.0			9.0
試験前試料重量	g		31.65		27.57			33.25
試験後試料重量	g		24.55		20.26			32.71
減量	g		7.10		7.31			0.54
減量	%		22.4		26.5			1.6

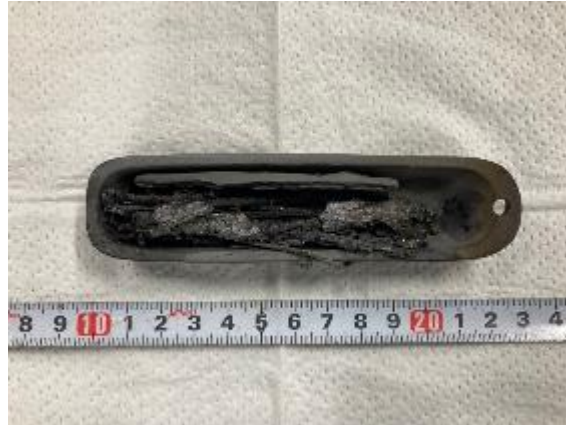
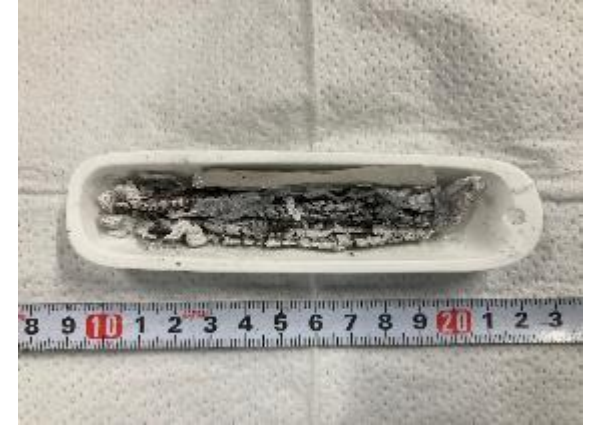
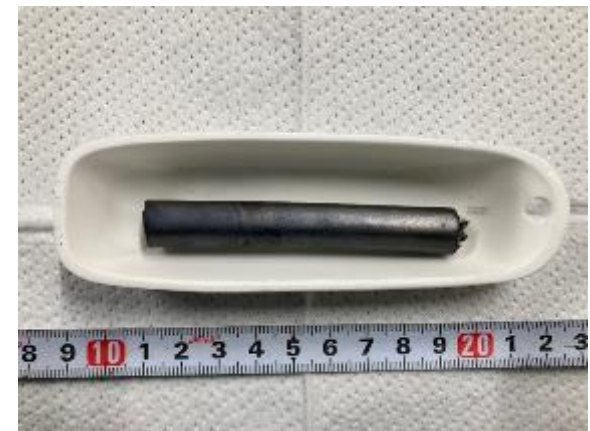
試料	環境	PNケーブル						
		水素ガス			水蒸気			水蒸気
温度	°C	RT~400	400~500	500~1000	RT~400	400~500	500~1000	200
ガス発生量	L	2.6	0.7	7.4	2.5	0.3	15.2	2.3
	(合計)	L	10.7			18.0		2.3
ケーブル長さ	mm		80			80.0		80.0
試験前試料重量	g		17.12			17.47		17.30
試験後試料重量	g		9.71			7.94		16.77
減量	g		7.41			9.53		0.53
減量	%		43.3			54.6		3.1

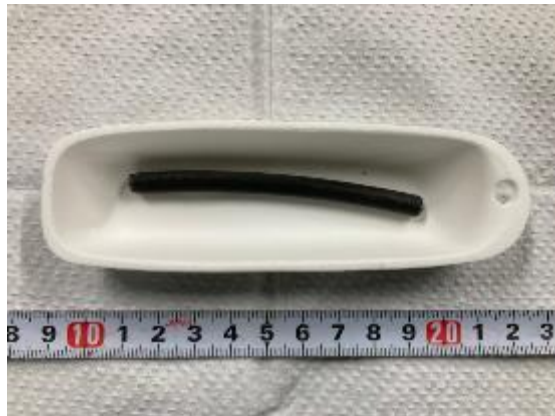
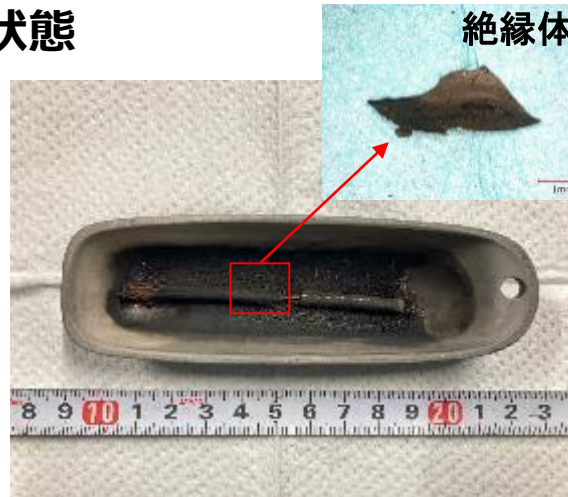
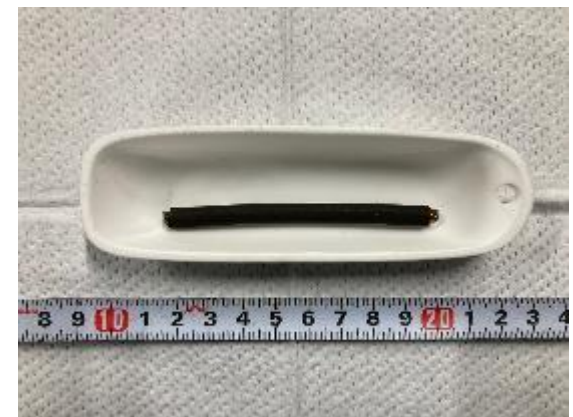
試料	環境	同軸ケーブル						
		水素ガス			水蒸気			水蒸気
温度	°C	RT~400	400~540	540~1000	RT~400	400~540	540~1000	200
ガス発生量	L	1.1	0.2	2.3	2.3	0.2	0.9	2.8
	(合計)	3.6			3.4			2.8
ケーブル長さ	mm	80.0			80.0			80.0
試験前試料重量	g	4.33			4.30			4.35
試験後試料重量	g	2.28			2.18			4.31
減量	g	2.05			2.12			0.04
減量	%	47.3			49.3			0.9

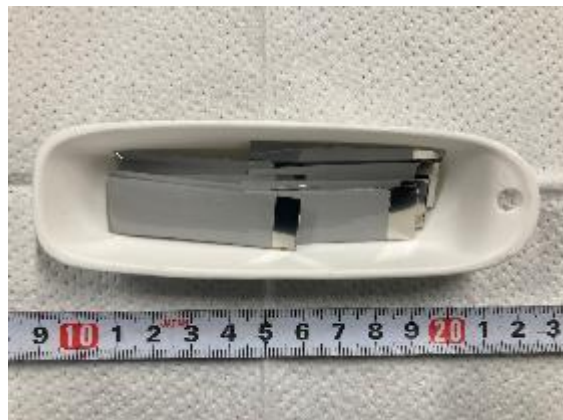
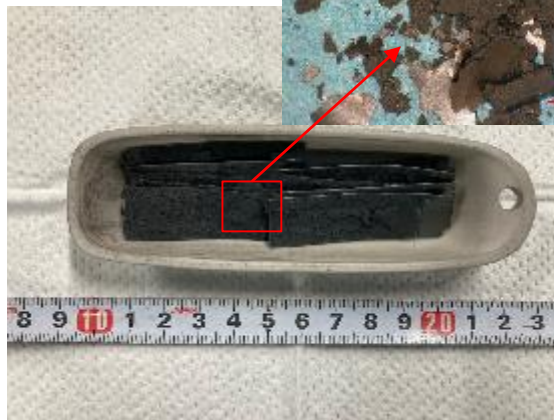
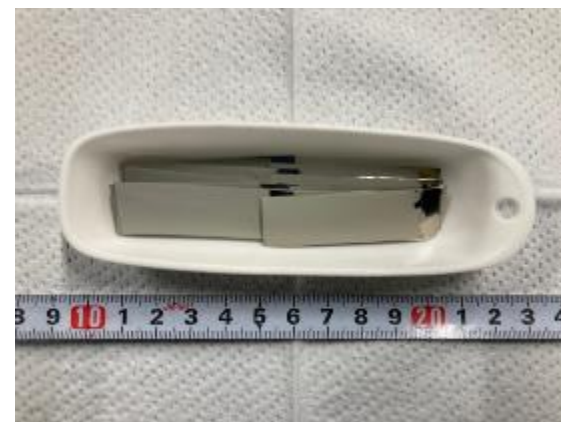
試料	環境	エポキシ系塗料						
		水素			水蒸気			水蒸気
温度(°C)	°C	RT~200	200~600	600~1000	RT~200	200~600	600~1000	200
ガス発生量	L	0.5	0.5	1.9	2.0	0.2	1.6	4.2
	(合計)	2.9			3.8			4.2
試験前試料重量(塗料)	g	2.54			2.34			8.04
試験後試料重量(塗料)	g	0.82			0.75			7.86
減量	g	1.72			1.59			0.18
減量	%	67.7			67.9			2.2

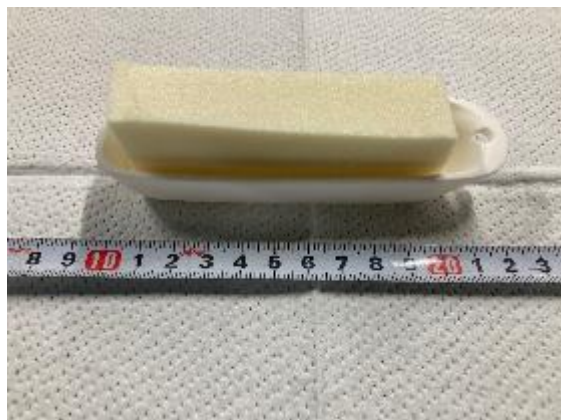
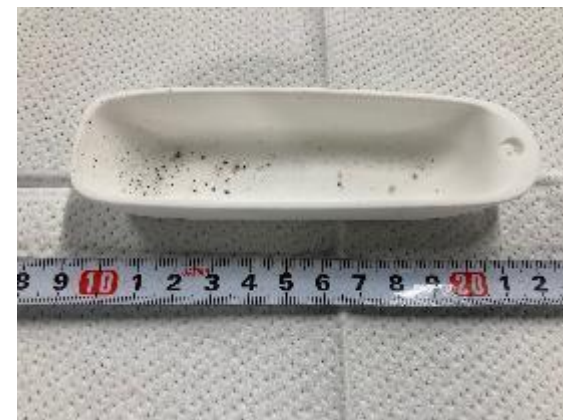
試料	環境	ウレタン保温材						
		水素ガス			水蒸気			水蒸気
温度	°C	RT~230	230~370	370~1000	RT~230	230~370	370~1000	200
ガス発生量	L	0.7	0.2	4.2	2.3	0.2	2.9	3.5
	(合計)		5.1			5.4		3.5
試験前試料重量	g		2.40			2.56		2.55
試験後試料重量	g		0.43			0.00		1.61
減量	g		1.97			2.56		0.94
減量	%		82.1			100.0		36.9

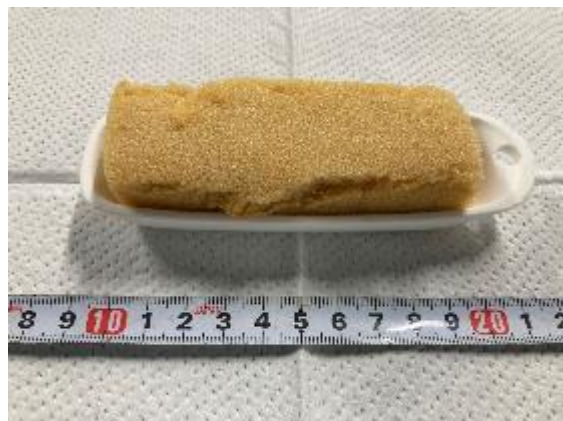
試験前

## ■ポリイミド保温材昇温前後の状態

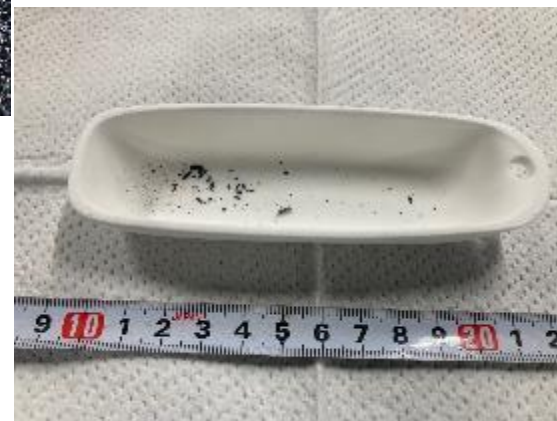
試験後  
(1000°C水蒸気環境下)

試料	環境	ポリイミド保温材						
		水素ガス			水蒸気			水蒸気
温度	°C	RT~520	520~700	700~1000	RT~520	520~700	700~1000	200
ガス発生量	L	0.7	0.4	2.0	2.3	0.2	1.9	<0.1
	(合計)	3.1			4.4			<0.1
試験前試料重量	g	0.65			0.70			0.66
試験後試料重量	g	0.23			0.01			0.64
減量	g	0.42			0.69			0.02
減量	%	64.6			98.6			3.0
