1号機 PCV内部調査の状況について

2022年2月28日

技術研究組合 国際廃炉研究開発機構
東京電力ホールディングス株式会社

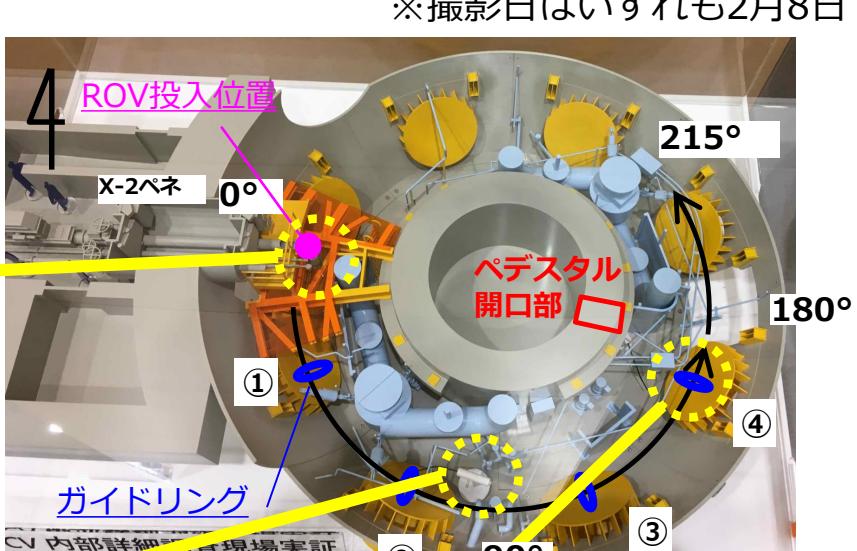
水面の浮遊物

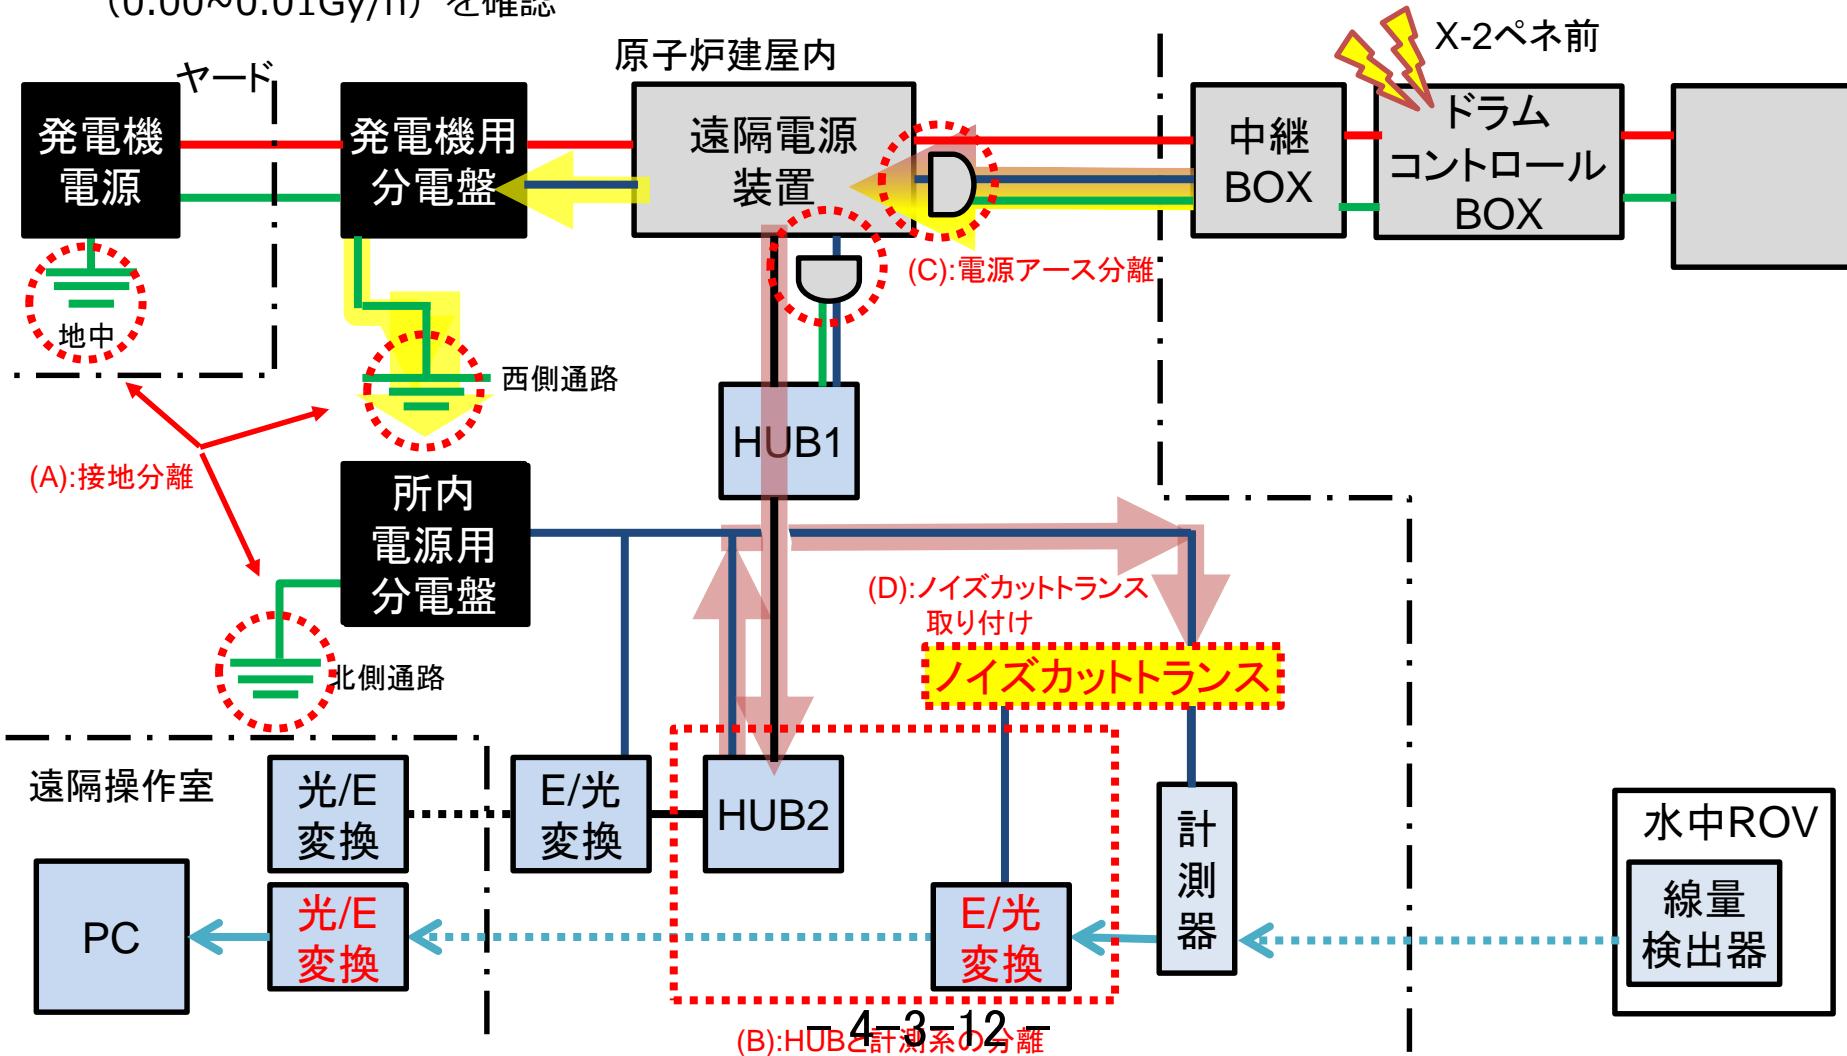
(参考) 線量データが正確に表示されない事象の原因と対策

- 追加的な調査の結果等から、ドラムコントロールBOX由来のノイズが以下ノイズ伝播ラインを通じ、計測器に影響を与えると推定 (①：西側接地からのノイズ伝播、②：HUBからのノイズ伝播)
- 下図(A)～(D)に示す対策を実施し、各ノイズ伝搬ラインを遮断することで、計測器指示不良の解消 (0.00～0.01Gy/h) を確認

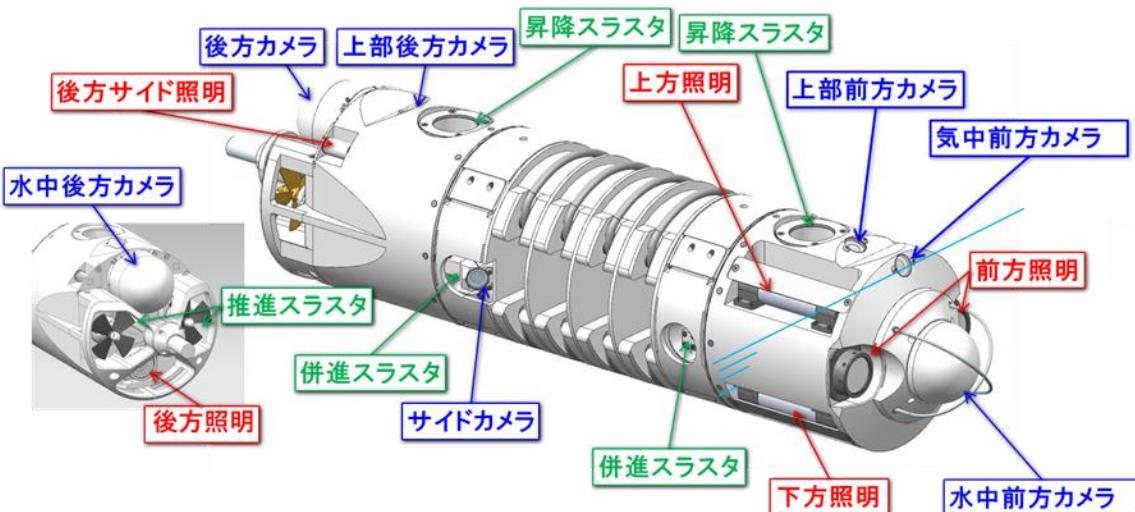
(参考) 調査装置詳細 ROV-A_ガイドリング取付用

| 調査装置 | 計測器 | 実施内容 |
|---|---|---|
| ROV-A ガイドリング取付 | ROV保護用 (光ファイバー型γ線量計※) ※ : ペデスタル外調査用と同じ 員数: 北用1台、南用1台 航続可能時間: 約80時間/台 最初に投入されるROVであるため低摩擦で比較的硬いポリウレタン製ケーブル(Φ24mm)を採用 | ケーブルの構造物との干渉回避のためジェットデフにガイドリング(内径300mm(設計値))を取付ける |

推力: 約25N 寸法: 直径Φ25cm × 長さ約110cm

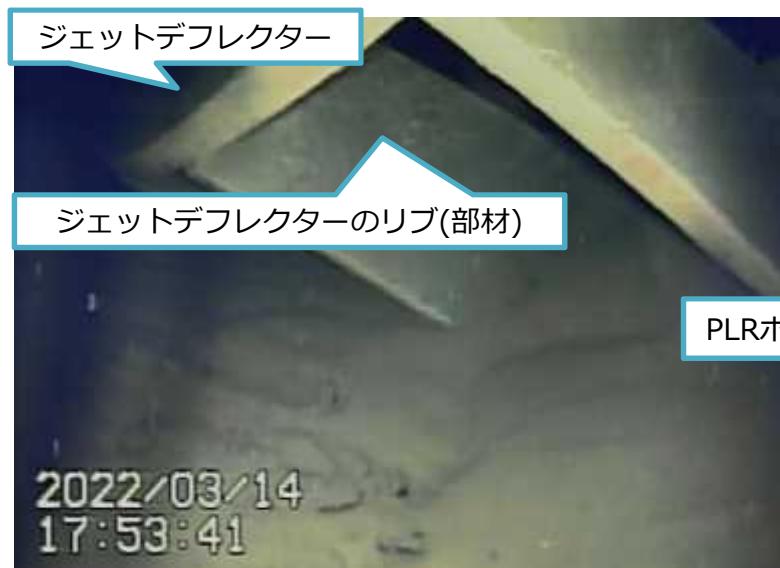
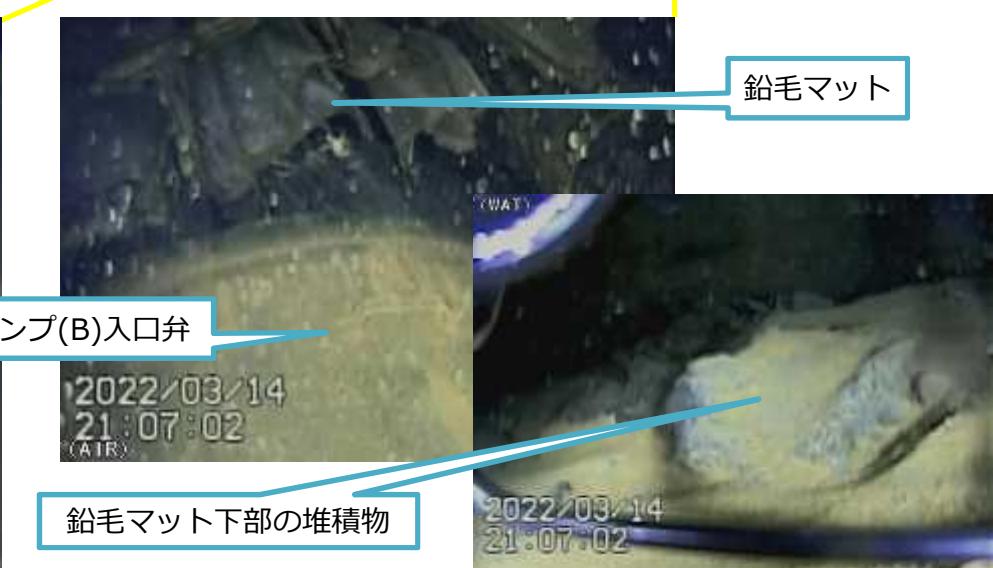
写真2. ジェットデフレクター(H)底部付近の状況

写真3. PLRポンプ(B)入口弁付近の状況

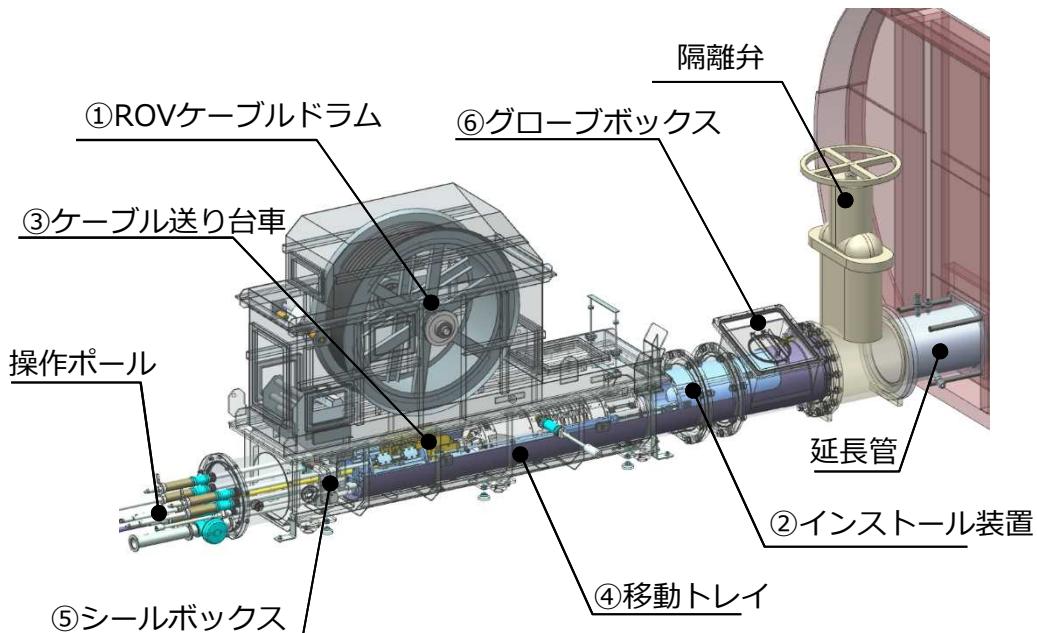
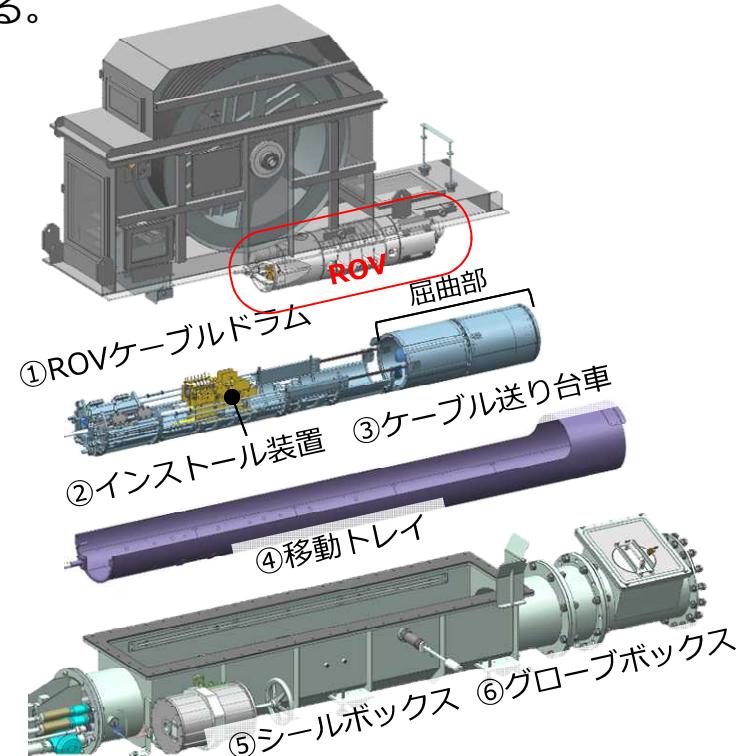
(参考) 調査装置詳細 シールボックス他装置

ROVをPCV内部にインストール/アンインストールする。
ROVケーブルドラムと組み合わせてPCVバウンダリを構築する。

| 構成機器名称 | 役割 |
| ① ROVケーブルドラム | ROVと一緒に型でROVケーブルの送り/巻き動作を行う |
| ② インストール装置 | ROVをガイドパイプを経由してPCV内部まで運び、屈曲機構によりROV姿勢を鉛直方向に転換させる |
| ③ ケーブル送り台車 | ケーブルドラムと連動して、ケーブル介助を行う |
| ④ 移動トレイ | ガイドパイプまでインストール装置を送り込む装置 |
| ⑤ シールボックス | ROVケーブルドラムが設置されバウンダリを構成する |
| ⑥ グローブボックス | ケーブル送り装置のセッティングや非常時のケーブル切断 |

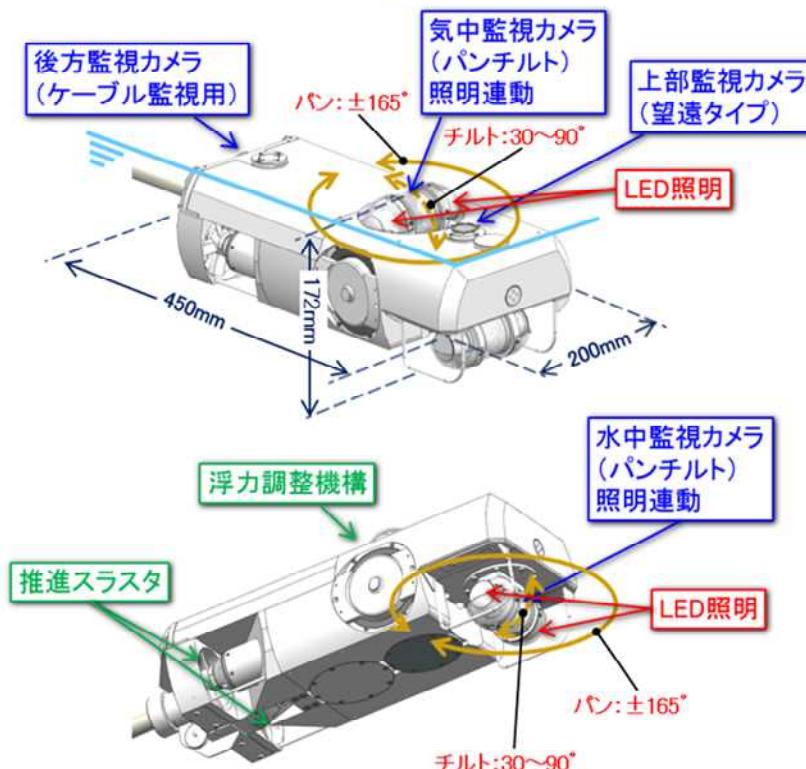
(参考) 調査装置詳細 ROV-A2_詳細目視調査用

| 調査装置 | 計測器 | 実施内容 |
|---|--|--|
| ROV-A2 詳細目視 | <p>ROV保護用（光ファイバー型γ線量計※、改良型小型B10検出器） ※：ペデスター外調査用と同じ</p> <p>員数：2台 航続可能時間：約80時間/台 調査のために細かく動くため、柔らかいポリ塩化ビニル製のケーブル(φ23mm)を採用</p> | 地下階の広範囲とペデスター内（※）のCRDハウジングの脱落状況などカメラによる目視調査を行う（※アクセスできた場合） |

推力: 約50N 寸法: 直径 ϕ 20cm × 長さ約45cm

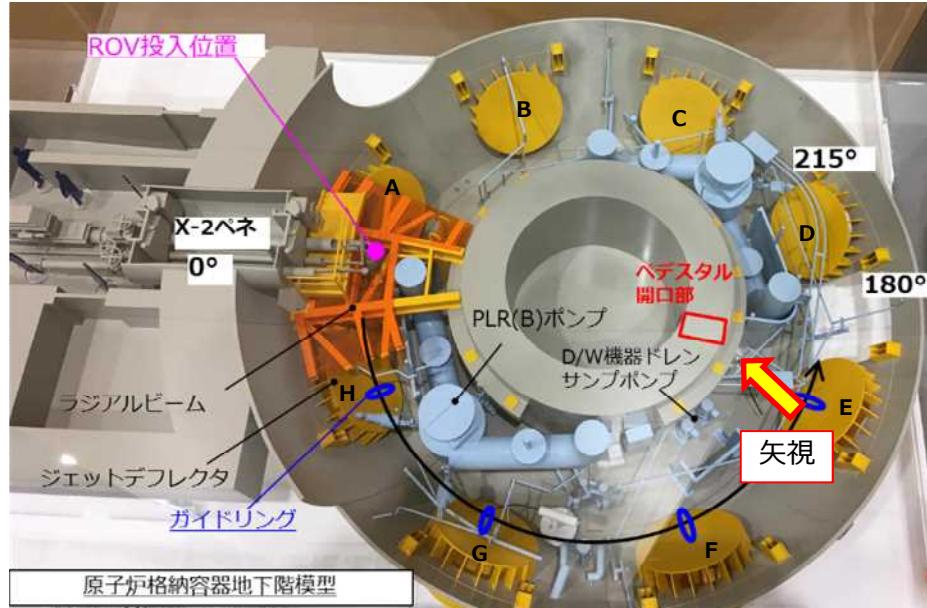
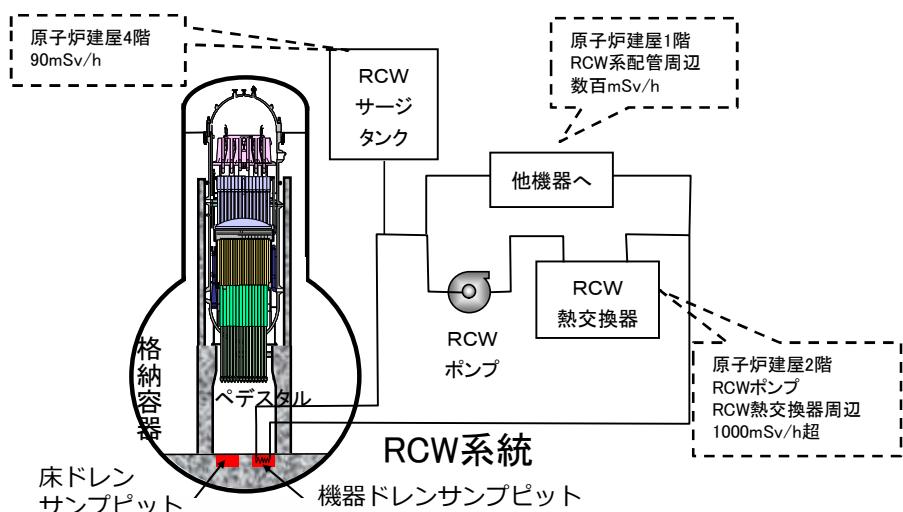
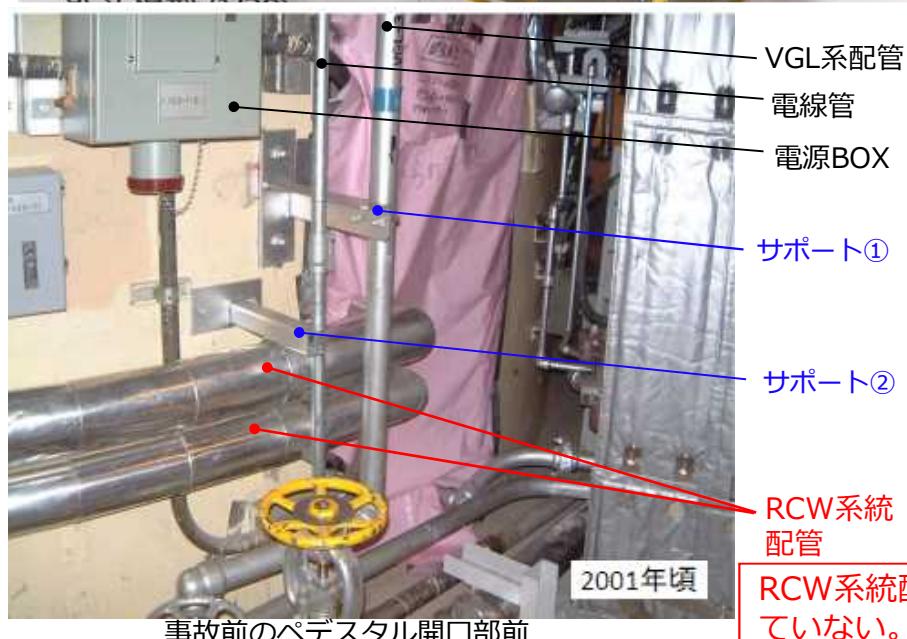
(参考) ペデスタル開口部付近のRCW系統配管

1号機の原子炉建屋内RCW系統にて高汚染を確認
⇒PCV内部でRCW配管が破損したことにより、PCV内部の放射性物質がRCW系統に逆流したと推定していた

RCW系配管が設置されていたと推定される位置に配管を確認できていない。今後ROV-A2調査時に周辺の状況等を含め確認する予定。
