固形状の放射性物質の区分等に係る検討状況について（案） （検討の進め方）

2022年6月7日

東京電力ホールディングス株式会社

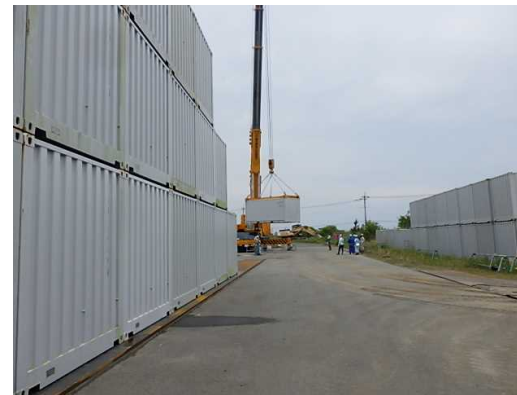
2月13日地震時の転倒状況（20ftコンテナ）

積み直し作業実施状況

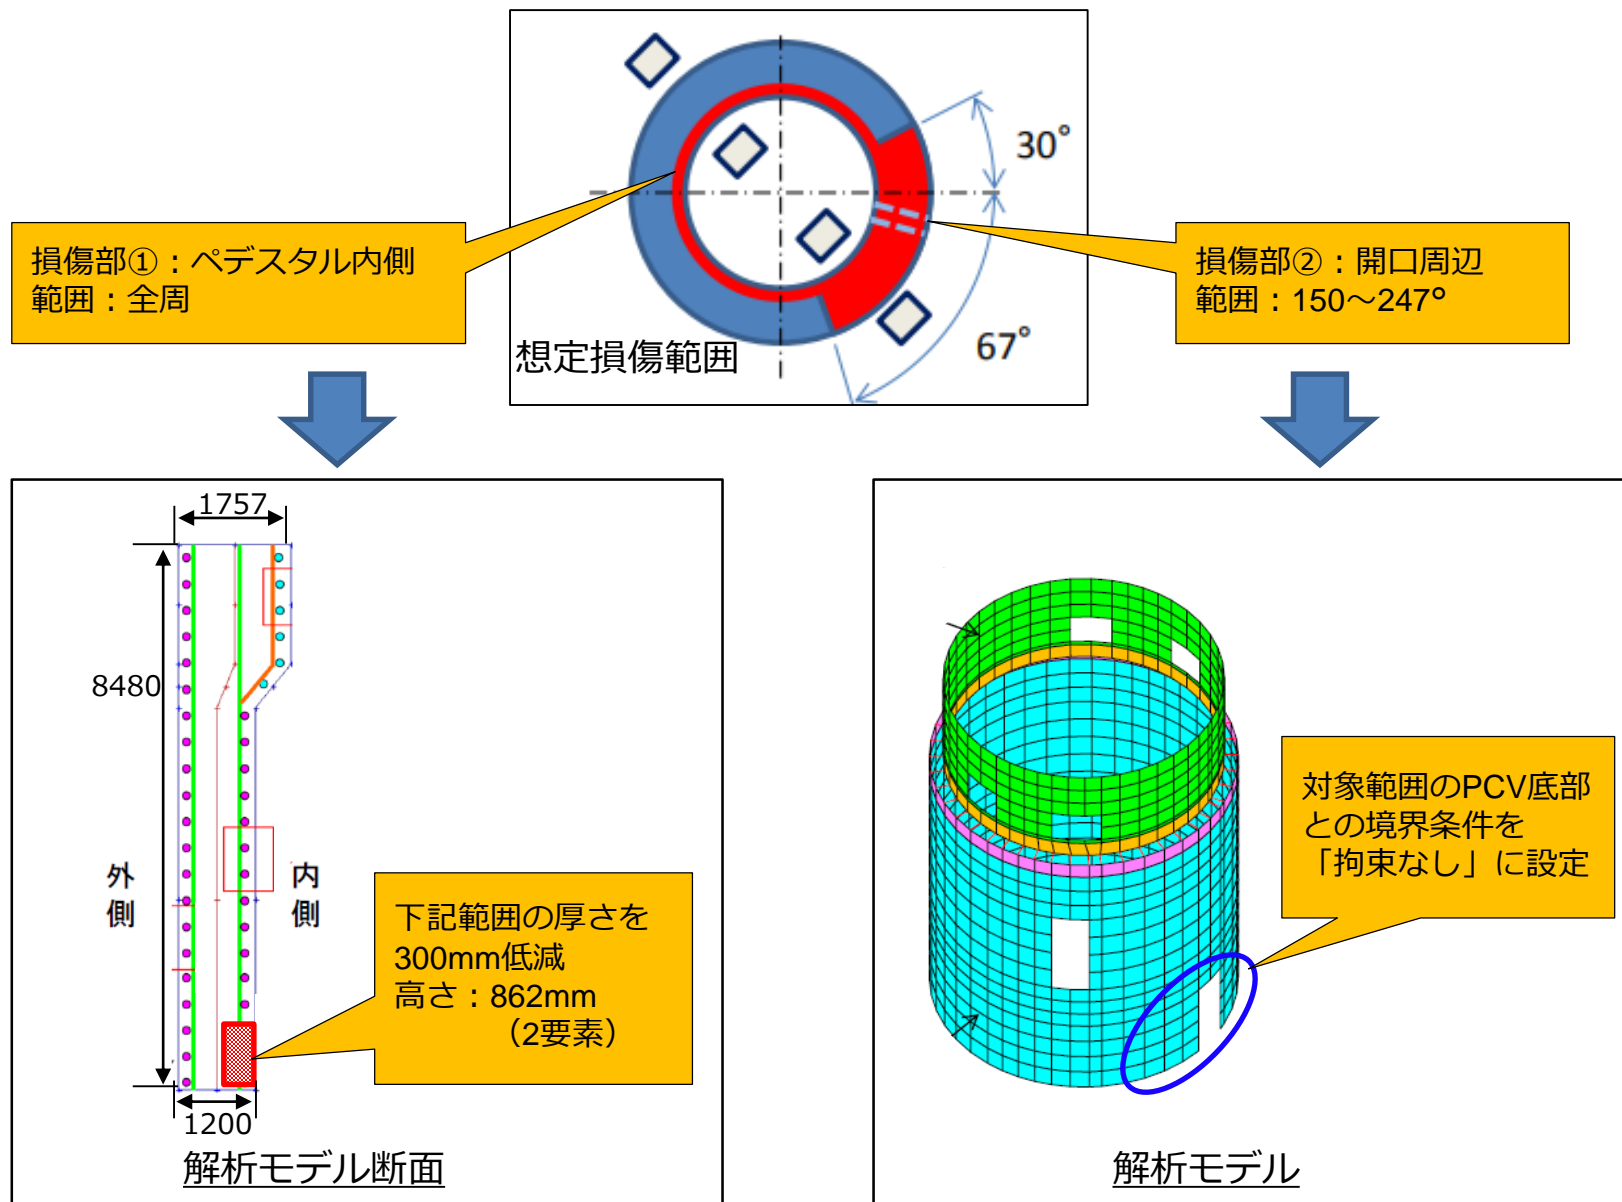
■ ペDESTAL解析モデルへの損傷範囲反映

- ペDESTAL解析モデルの材料劣化の条件
 - 事故時の高温状態を踏まえた材料強度の低下
 - 高温腐食及び長期腐食を踏まえた鉄筋の減肉
(長期腐食の期間は地震後40年を想定)

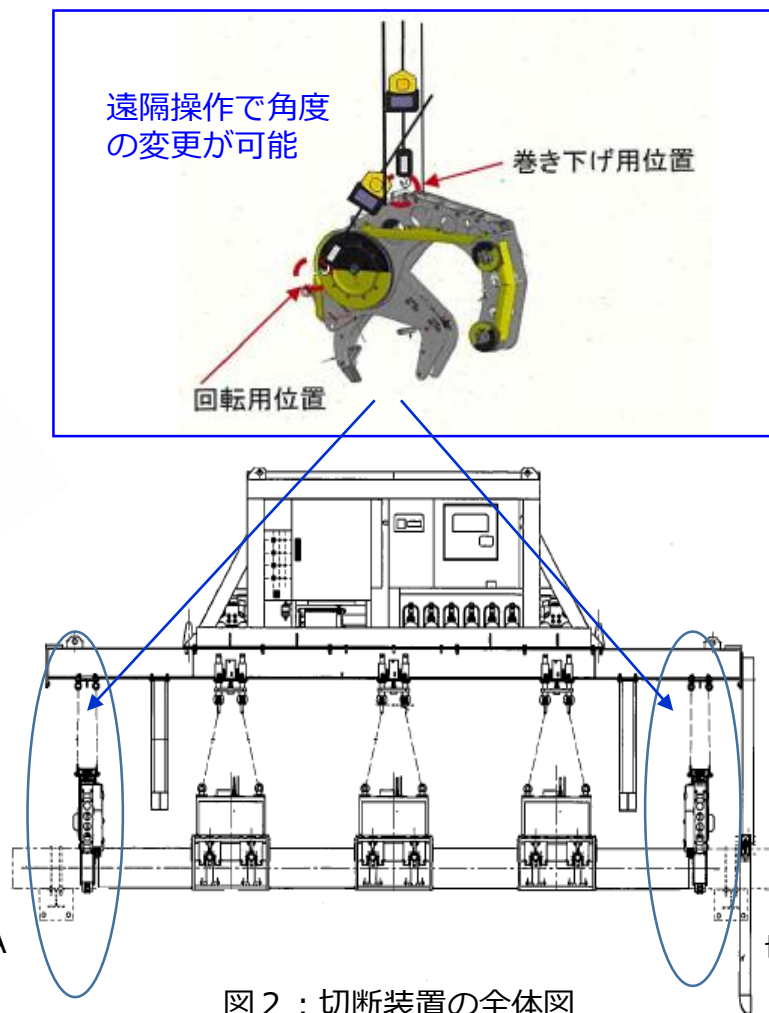
図2：切断装置の全体図

巻き下げ用位置

回転用位置

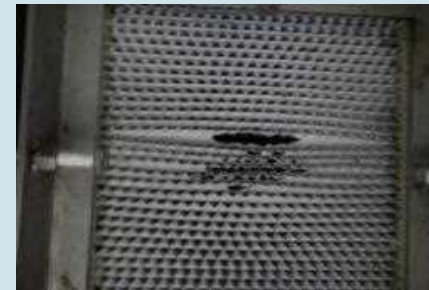
損傷した排気フィルタ

- 2基目
- SEDSのエアベントラインの排気フィルタ出口でダスト濃度高警報を確認。その後の調査の結果、排気フィルタに損傷を確認
 - ⇒対策として、2基目よりフィルタの2重化及び1段目、2段目出口でダスト濃度を連続測定

➤ 排気フィルタの損傷（1基目）
