2号機燃料交換機遠隔操作室調査について

2022年6月9日

東京電力ホールディングス株式会社

室内の調査範囲および調査時に開放が必要な扉

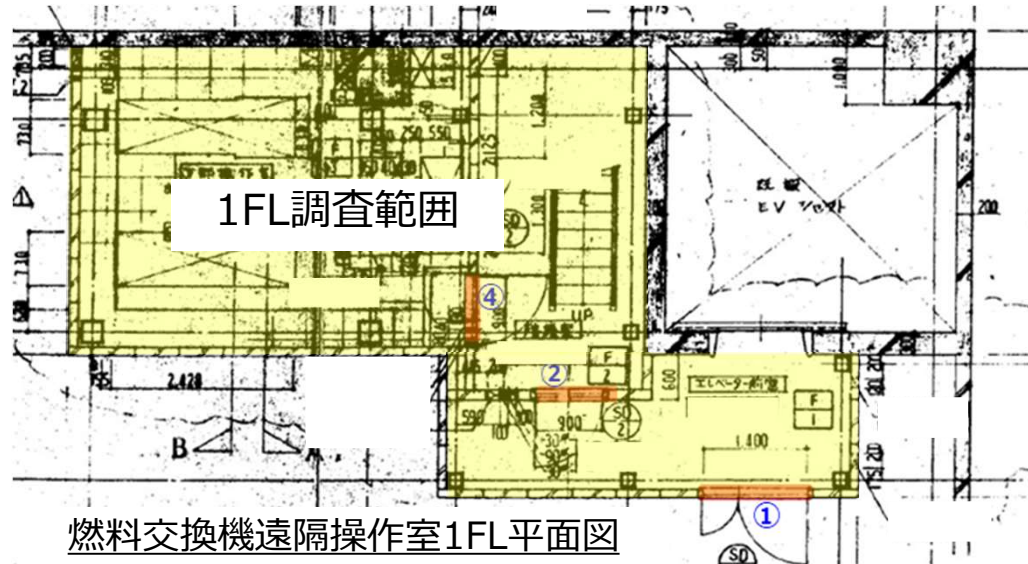
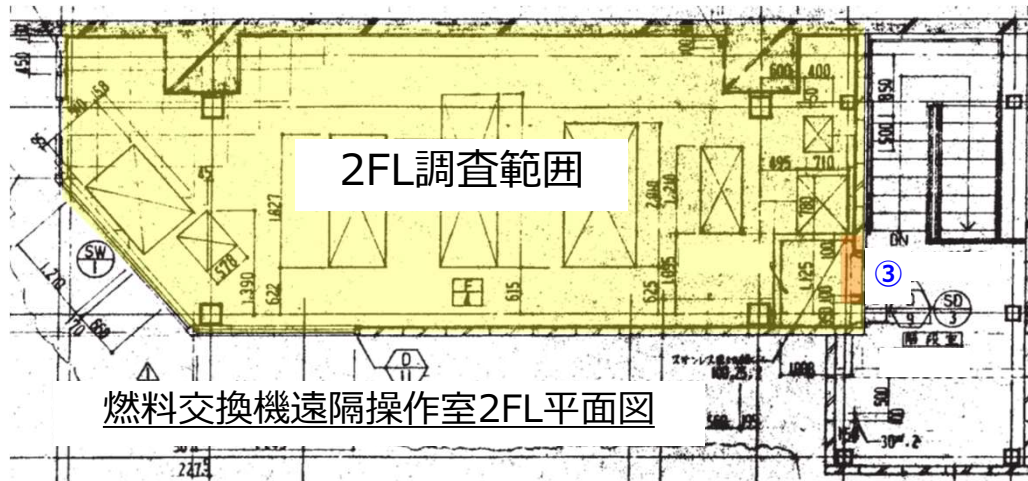
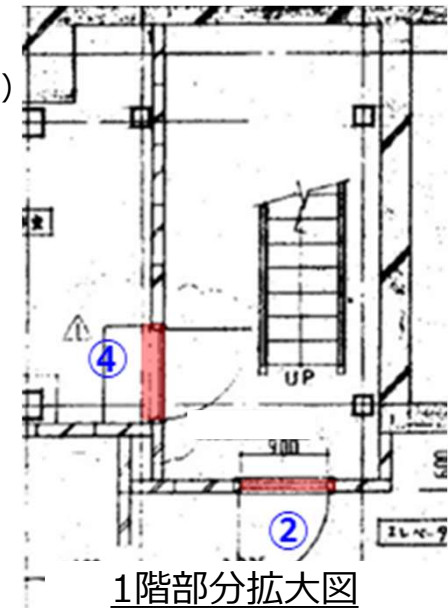
- 調査時に開放が必要な扉は①～④の箇所
- ①の扉は遠隔操作重機で開放（規制庁殿調査により人力での開放不可を確認）
- ②③④の扉は遠隔操作ロボットまたは人力で開放

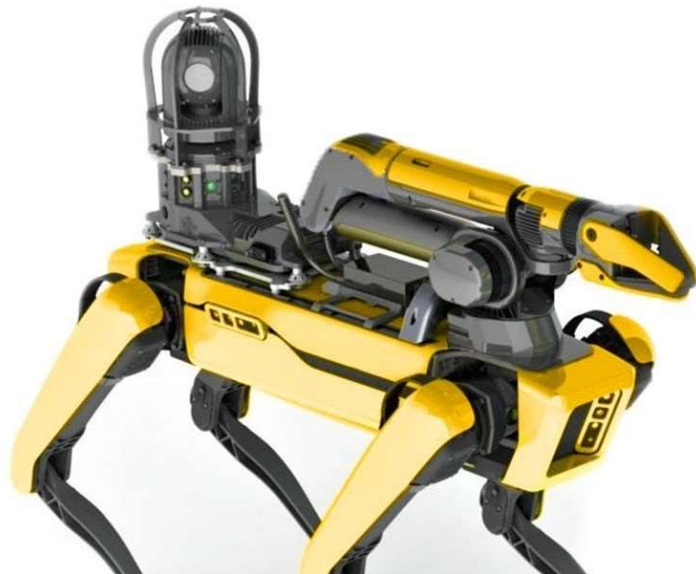
■ 遠隔操作ロボット SPOT

- 対応可能な作業
 - 扉の開閉
 - 線量測定
 - 3Dスキャン
 - スミア採取

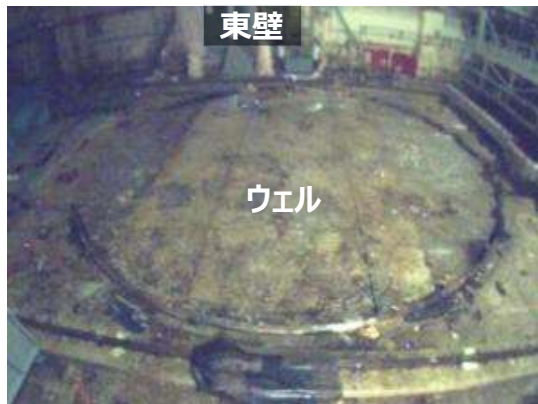
■ 主要線源（ウェル）

- ・ 事故時の蒸気がウェルと養生シートの間に滞留し、その後乾燥したことで主要線源となっていると推定

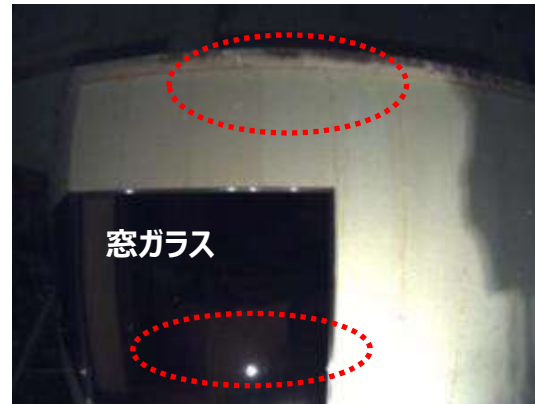
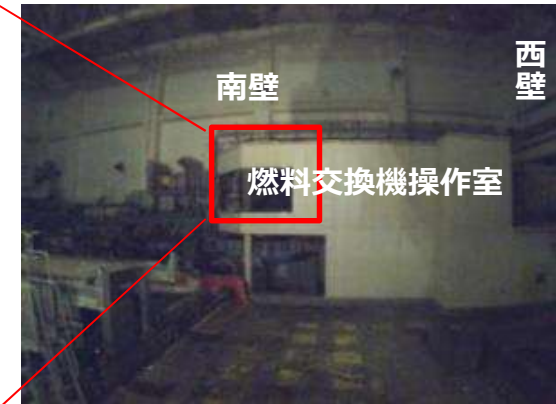
■ スポット汚染①（燃料交換機操作室）

- ・ 操作室の内部と屋上の双方にスポット汚染あり
- ・ 屋上は、堆積していたほこりに蒸気に随伴した放射性物質が付着したものと推定
- ・ 室内は、窓ガラスの破損箇所から流入した汚染が結露水により室内床面に集積したものと推定
