1号機 PCV内部調査の状況について

2022年5月31日

技術研究組合 国際廃炉研究開発機構
東京電力ホールディングス株式会社

1号機 原子炉格納容器内部調査の状況について

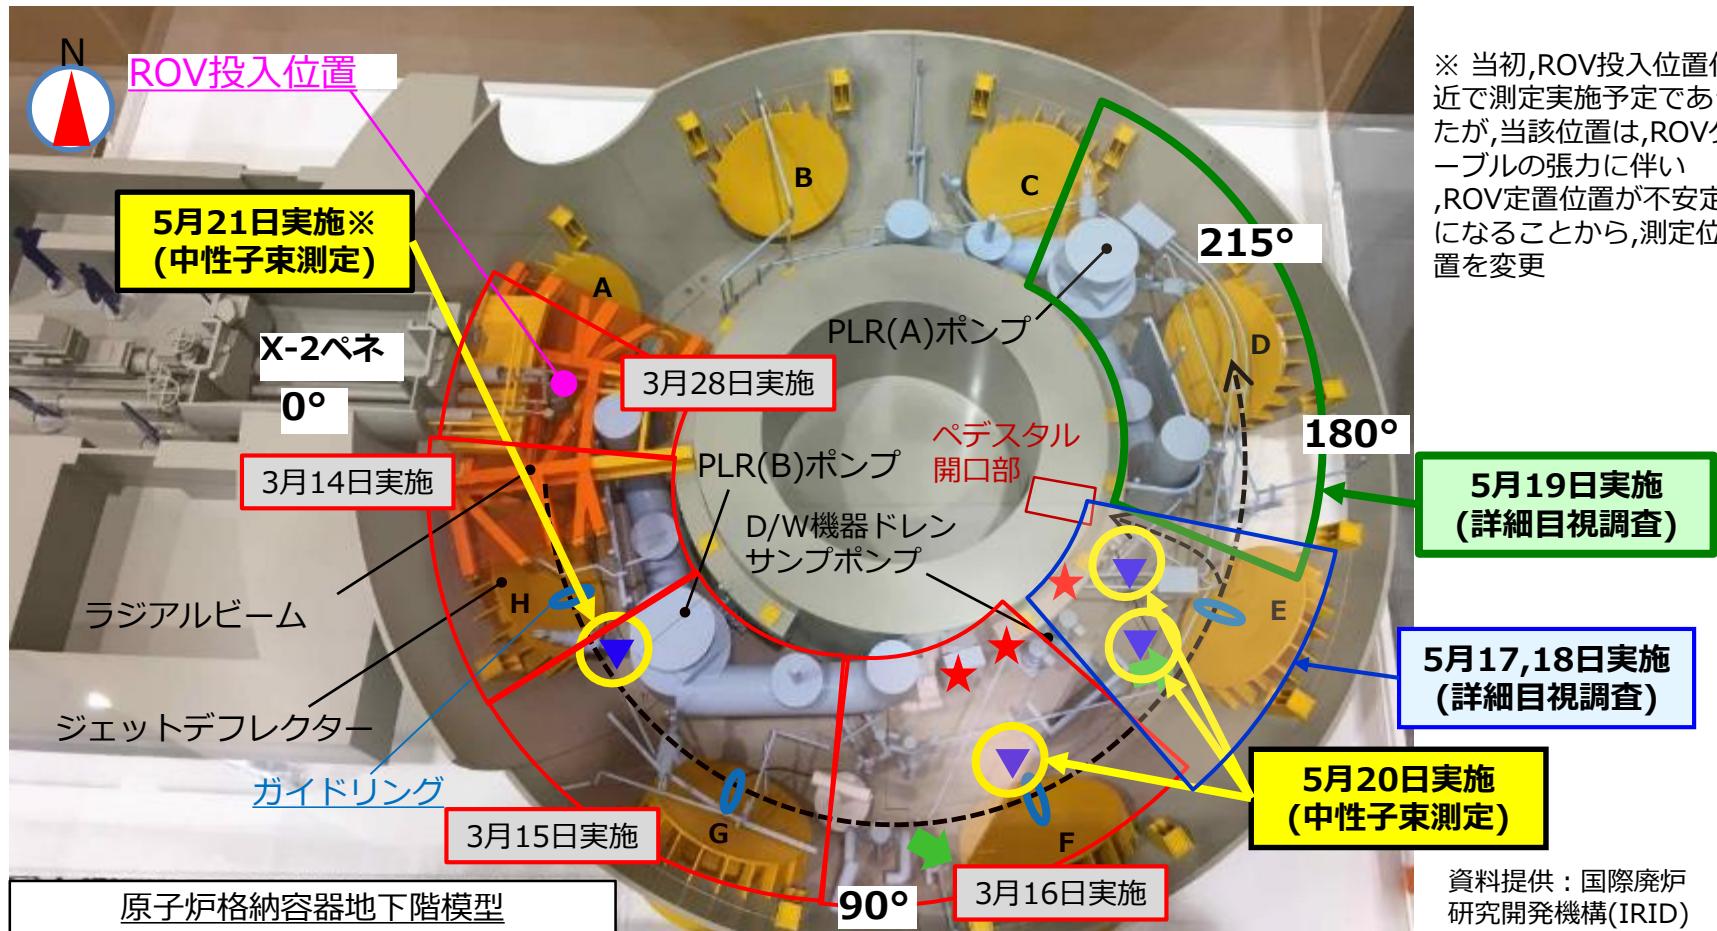
- 調査範囲はPCV地下階の0°から215°（ペデスタル開口部含む）とし、カメラによる目視調査を計画
<主な調査箇所>

- 既設構造物の状態確認及び堆積物の広がり状況・高さ・傾斜確認
- ペデスタル開口部付近の状況及び開口部近傍のコンクリート壁状況（★箇所）
- ジェットデフレクター付近の堆積物状況（▼箇所）
- 堆積物上の中性子束測定（▲箇所）

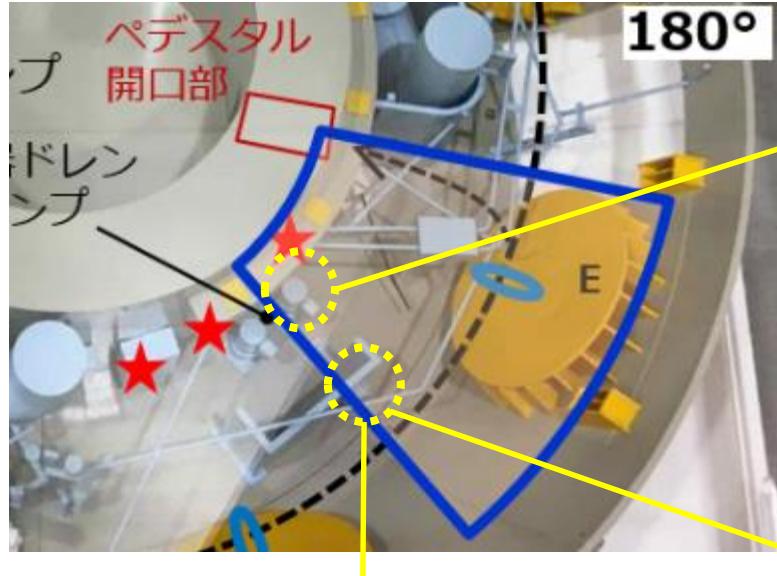
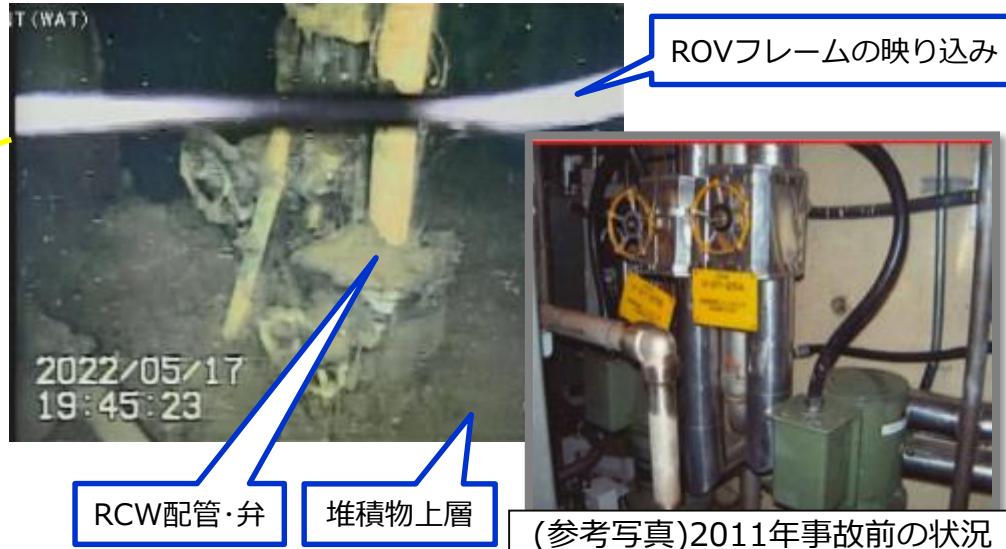
写真1.機器ドレンサンプポンプ付近の状況

機器ドレンサンプポンプ付近およびPCV底部の状況(5月17日調査分①)

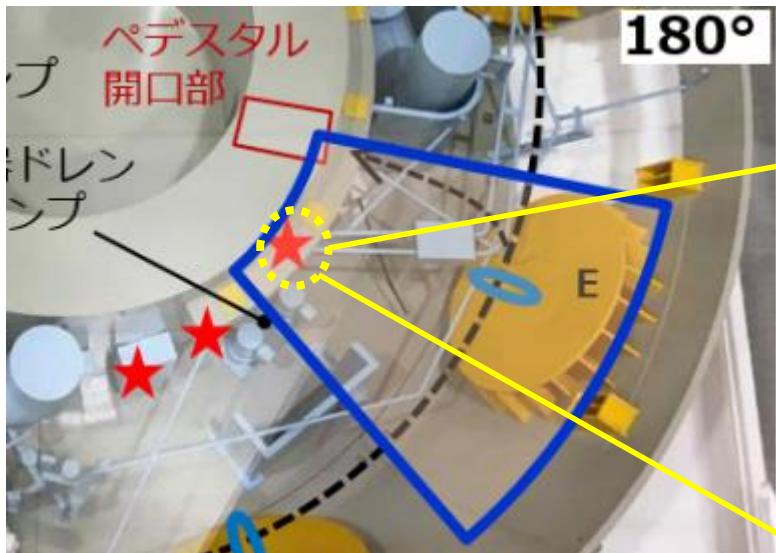
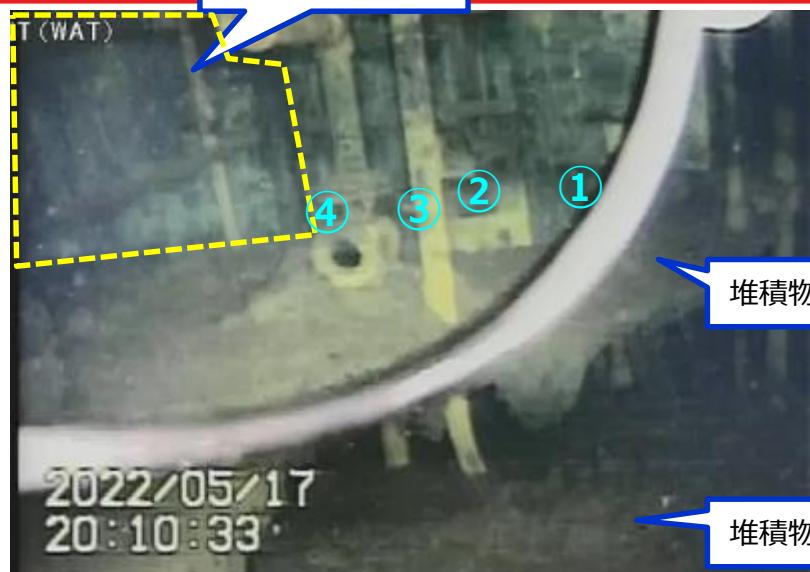
写真1.ペデスタル基礎部(上部)の状況

ペデスタル付近の状況(5月17日調査分②)

- (参考)
 ①ケーブル中継箱(A)
 ②ケーブル中継箱(B)
 ③角形サポート材
 ④原子炉ベント系配管
 フローグラス

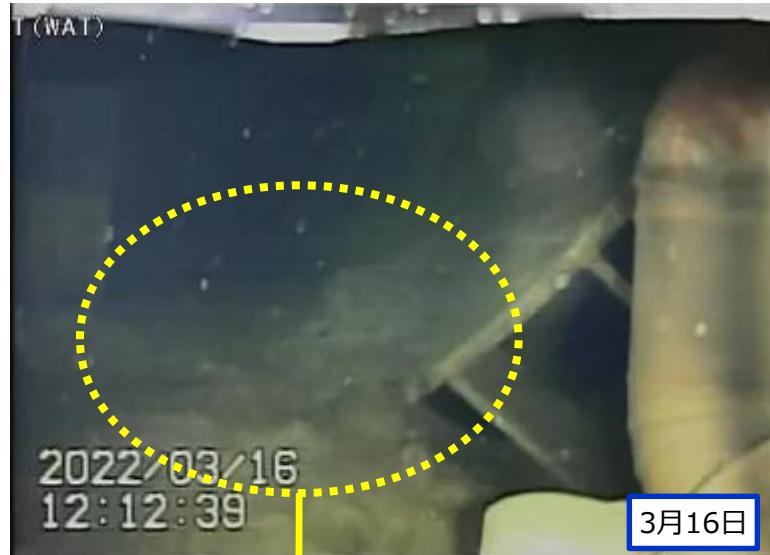
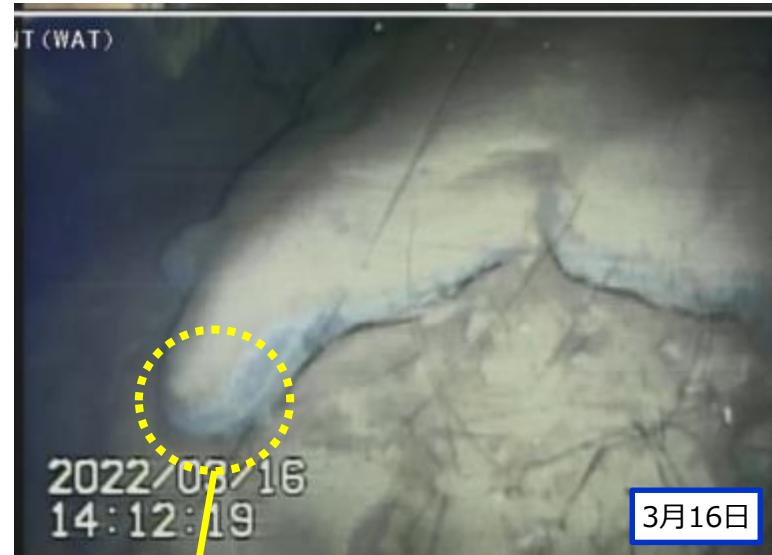
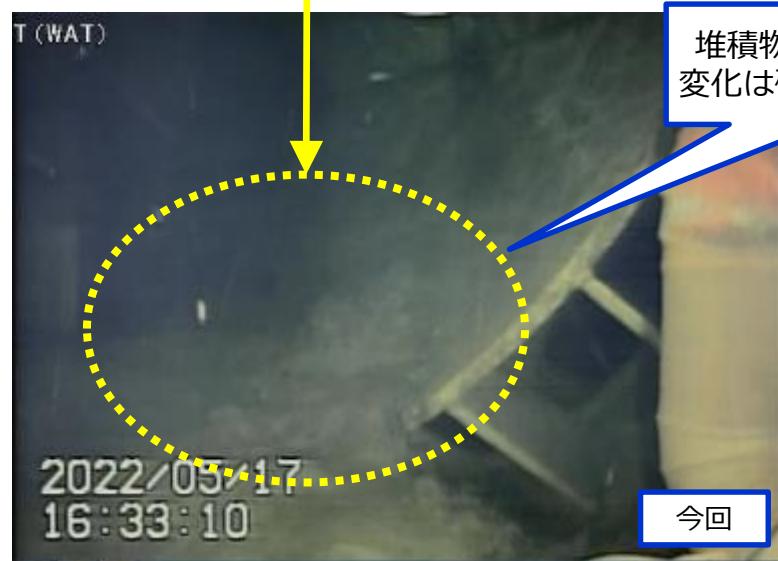
写真1.ジェットデフレクター(F)俯瞰

ジェットデフレクターF付近における3月16日地震前との比較(5月17日調査分③)

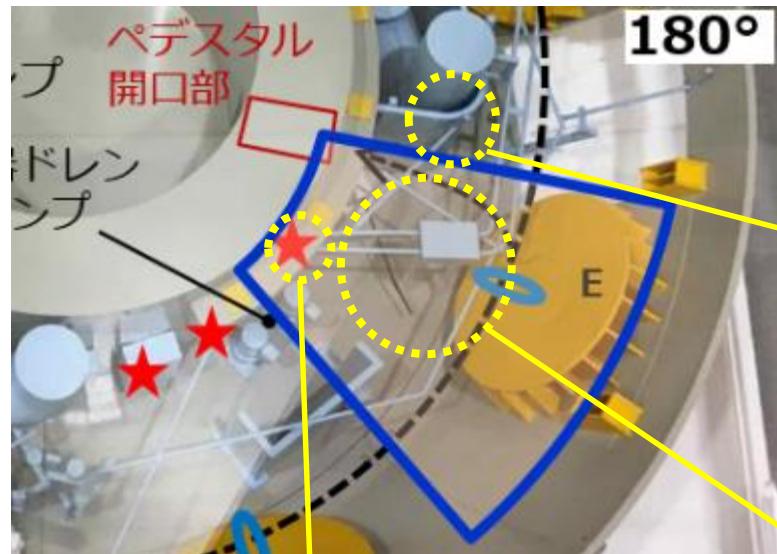
写真1.PLR(A)配管の状況

PLR(A)配管およびペデスタル付近の状況(5月18日調査分②)

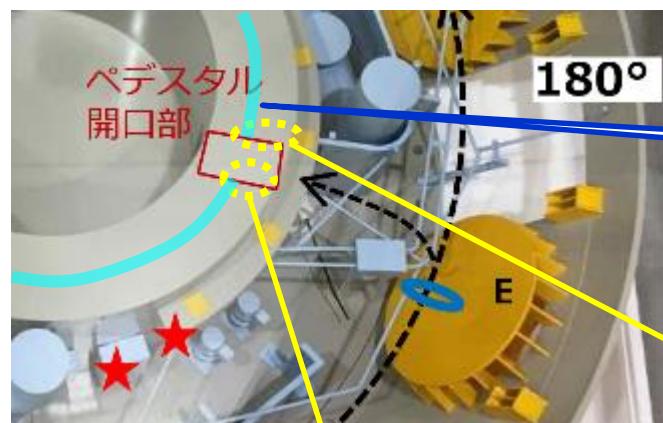
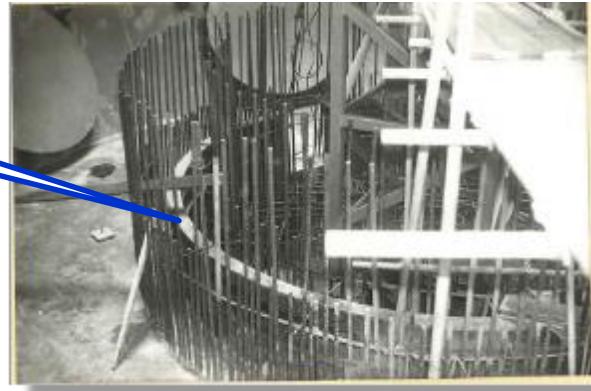
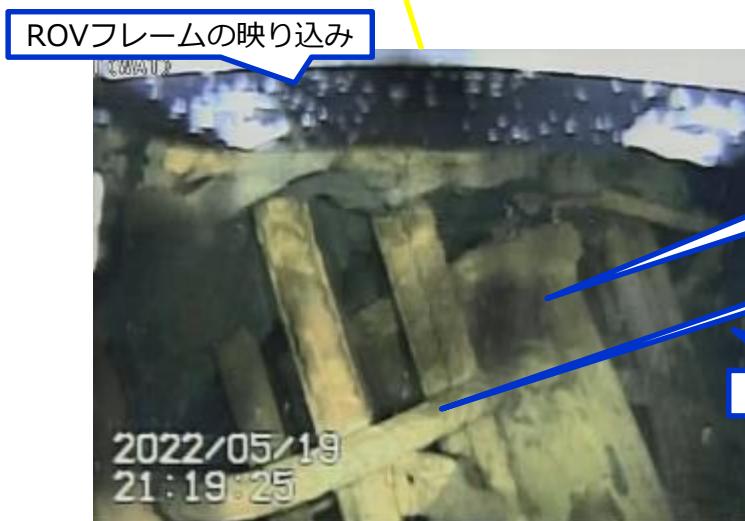
ペデスタル開口部(基礎部)の状況(5月19日調査分①)

- ✓ これまで確認されていた鉄筋らしきものについて、近接し確認した映像を、建設当時の写真と比較した結果、ペデスタルの鉄筋であることが確認されました。また、インナースカート※も確認されました。
- ✓ 1号機の原子炉圧力容器及び原子炉格納容器の耐震性については、事故後（2016年度）の評価において、ペデスタルが一部欠損していたとしても、支持機能を大きく損なわないことの確認を行っております。
- ✓ 今回確認された調査結果も踏まえ、今後さらに詳細なデータを取得し、改めて評価を行います。

写真1.ペデスタル開口部(左側基礎部)の状況

写真2.ペデスタル開口部(右側基礎部)の状況

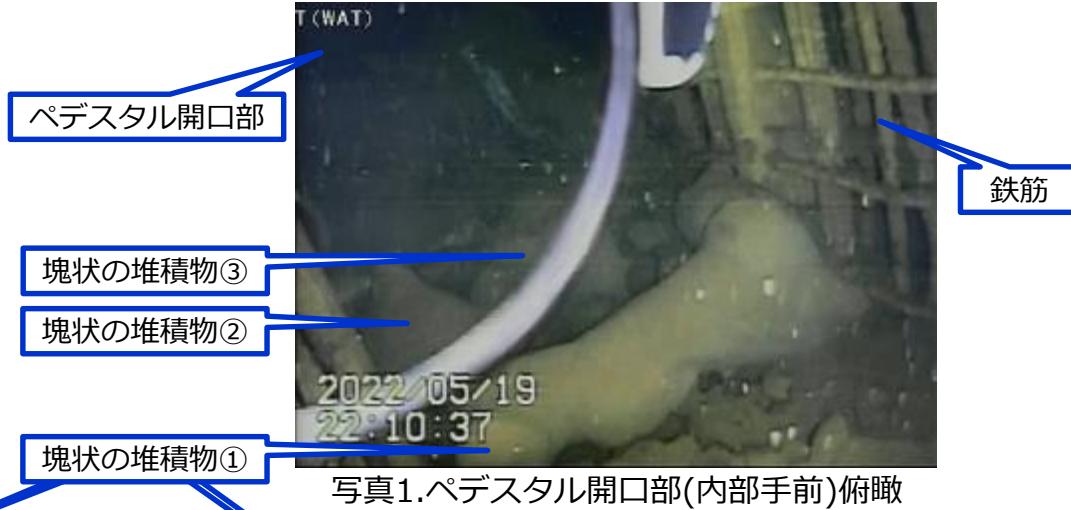
写真1.ペデスタル開口部(内部手前)俯瞰

- ✓ 塊状の堆積物が複数確認されました。

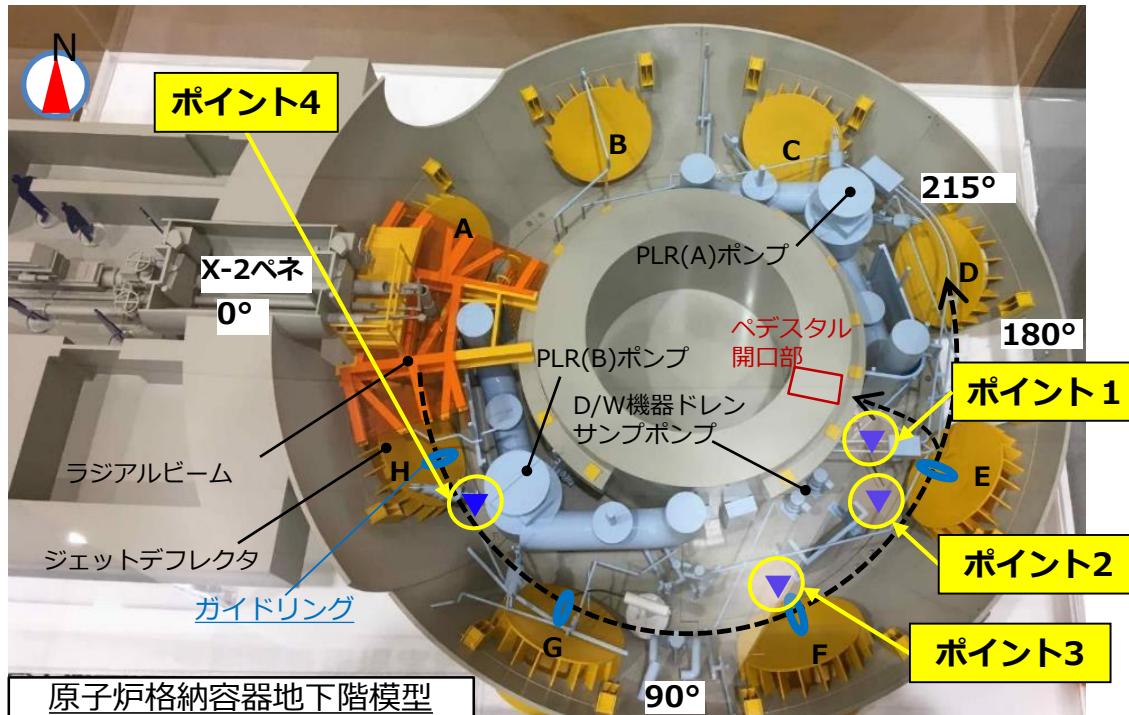
中性子束測定結果（5月20日,21日調査分）

- 今回測定したポイント全てにおいて熱中性子束を確認
- ペデスタル開口部付近で熱中性子束が多く確認されていることから、燃料デブリ由来と推定
- 引き続き、後続号機であるROV-C（堆積物厚さ測定）において堆積物の高さと厚さを確認した上で、ROV-D（燃料デブリ検知）において、堆積物への燃料デブリ含有状況を調査する予定

- 热中性子束は単位時間に単位体積内を熱中性子が走行する距離の総和
- 測定は1箇所あたり60分間
- 測定結果は60分間のカウント数から評価した熱中性子束にて示す

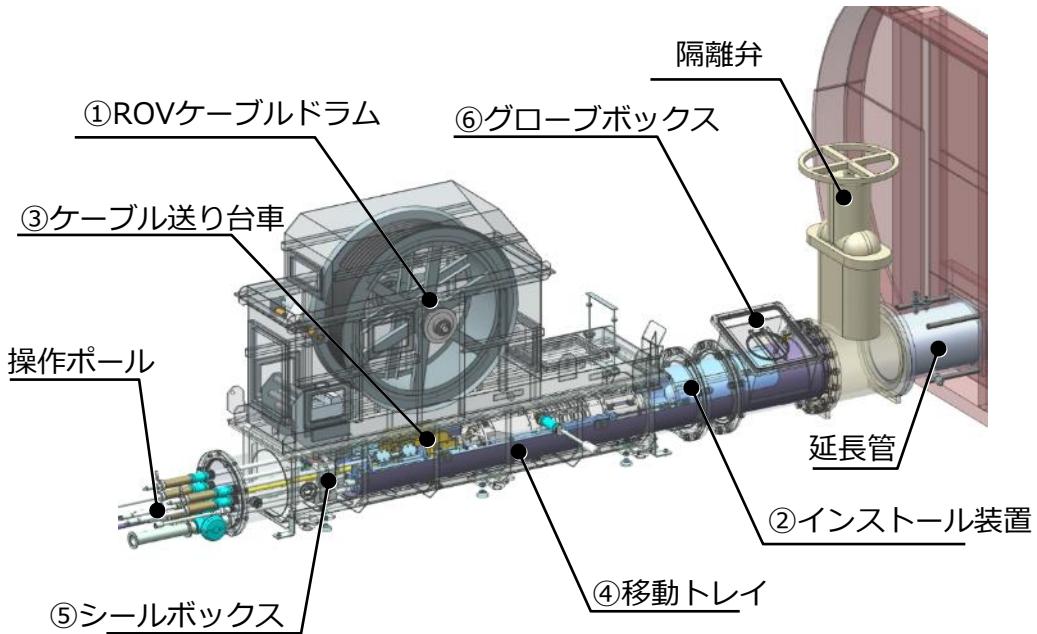
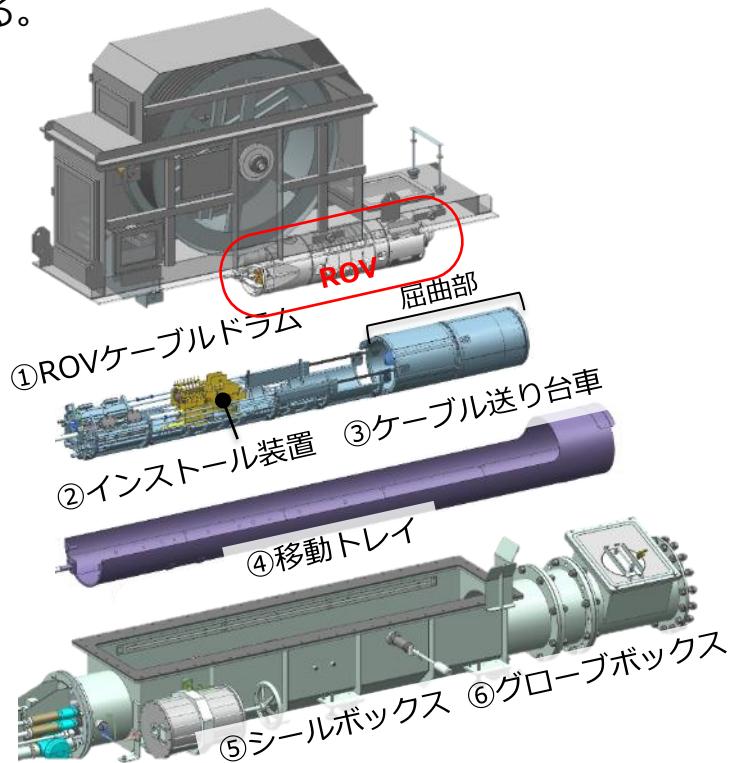
(参考) 調査装置詳細 シールボックス他装置

ROVをPCV内部にインストール/アンインストールする。
ROVケーブルドラムと組み合わせてPCVバウンダリを構築する。

構成機器名称		役割
①	ROVケーブルドラム	ROVと一緒にROVケーブルの送り/巻き動作を行う
②	インストール装置	ROVをガイドパイプを経由してPCV内部まで運び、屈曲機構によりROV姿勢を鉛直方向に転換させる
③	ケーブル送り台車	ケーブルドラムと連動して、ケーブル介助を行う
④	移動トレイ	ガイドパイプまでインストール装置を送り込む装置
⑤	シールボックス	ROVケーブルドラムが設置されバウンダリを構成する
⑥	グローブボックス	ケーブル送り装置のセッティングや非常時のケーブル切断

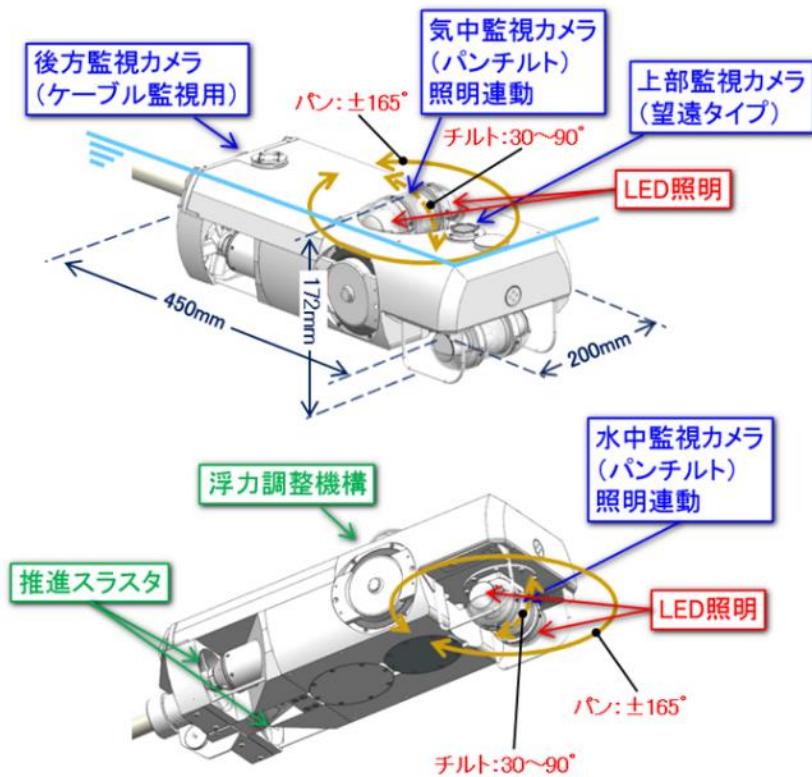
(参考) 調査装置詳細 ROV-A2_ 詳細目視調査用

調査装置	計測器	実施内容
ROV-A2 詳細目視	<p>ROV保護用（光ファイバー型γ線量計※，改良型小型B10検出器） ※：ペデスタル外調査用と同じ</p> <p>員数：2台 航続可能時間：約80時間/台 調査のために細かく動くため、柔らかいポリ塩化ビニル製のケーブル(Φ23mm)を採用</p>	地下階の広範囲とペデスター内（※）のCRDハウジングの脱落状況などカメラによる目視調査を行う（※アクセスできた場合）

推力：約50N 寸法：直径Φ20cm × 長さ約45cm

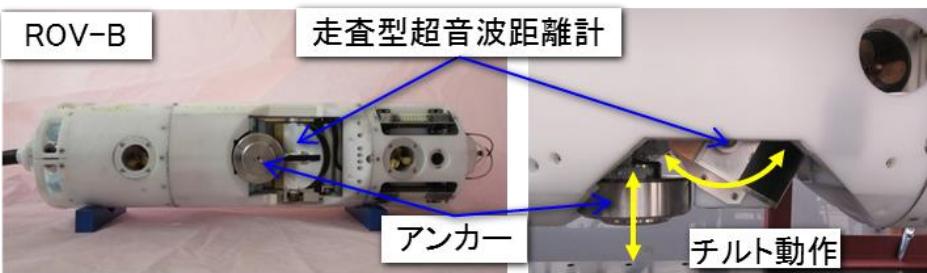
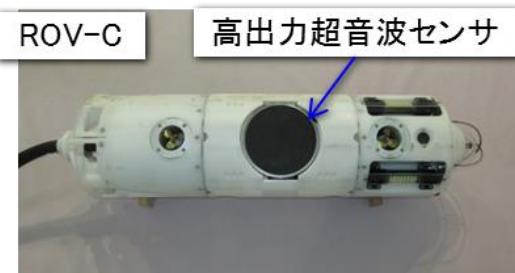
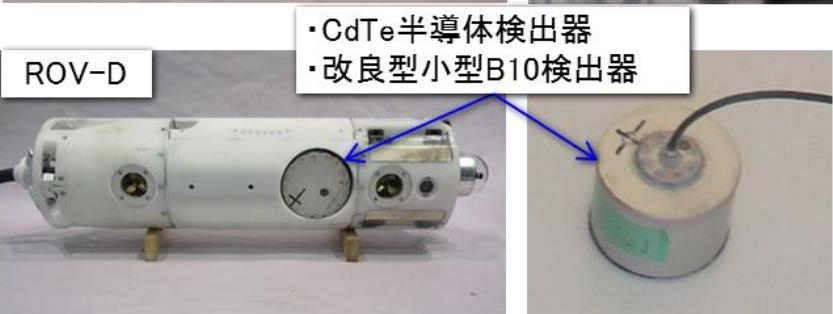
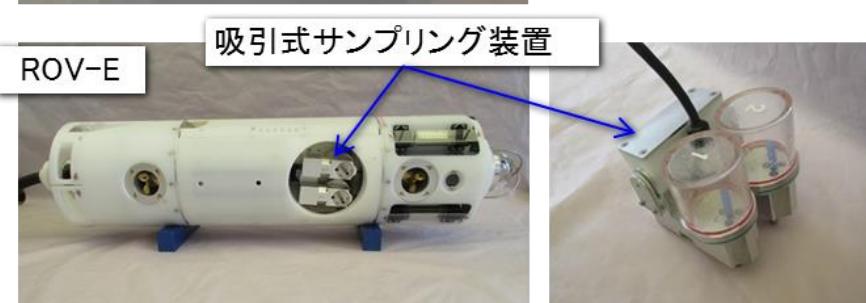
(参考) 調査装置詳細 ROV-B~E_各調査用

調査装置	計測器	実施内容
ROV-B 堆積物3Dマッピング	・走査型超音波距離計 ・水温計	走査型超音波距離計を用いて堆積物の高さ分布を確認する
ROV-C 堆積物厚さ測定	・高出力超音波センサ ・水温計	高出力超音波センサを用いて堆積物の厚さとその下の物体の状況を計測し、デブリの高さ、分布状況を推定する
ROV-D 堆積物デブリ検知	・CdTe半導体検出器 ・改良型小型B10検出器	デブリ検知センサを堆積物表面に投下し、核種分析と中性子束測定により、デブリ含有状況を確認する
ROV-E 堆積物サンプリング	・吸引式サンプリング装置	堆積物サンプリング装置を堆積物表面に投下し、堆積物表面のサンプリングを行う

員数：各2台ずつ 航続可能時間：約80時間/台 調査のために細かく動くため、柔らかいポリ塩化ビニル製のケーブル(ROV-B : φ33mm、ROV-C : φ30mm、ROV-D : φ30mm、ROV-E : φ30mm)を採用

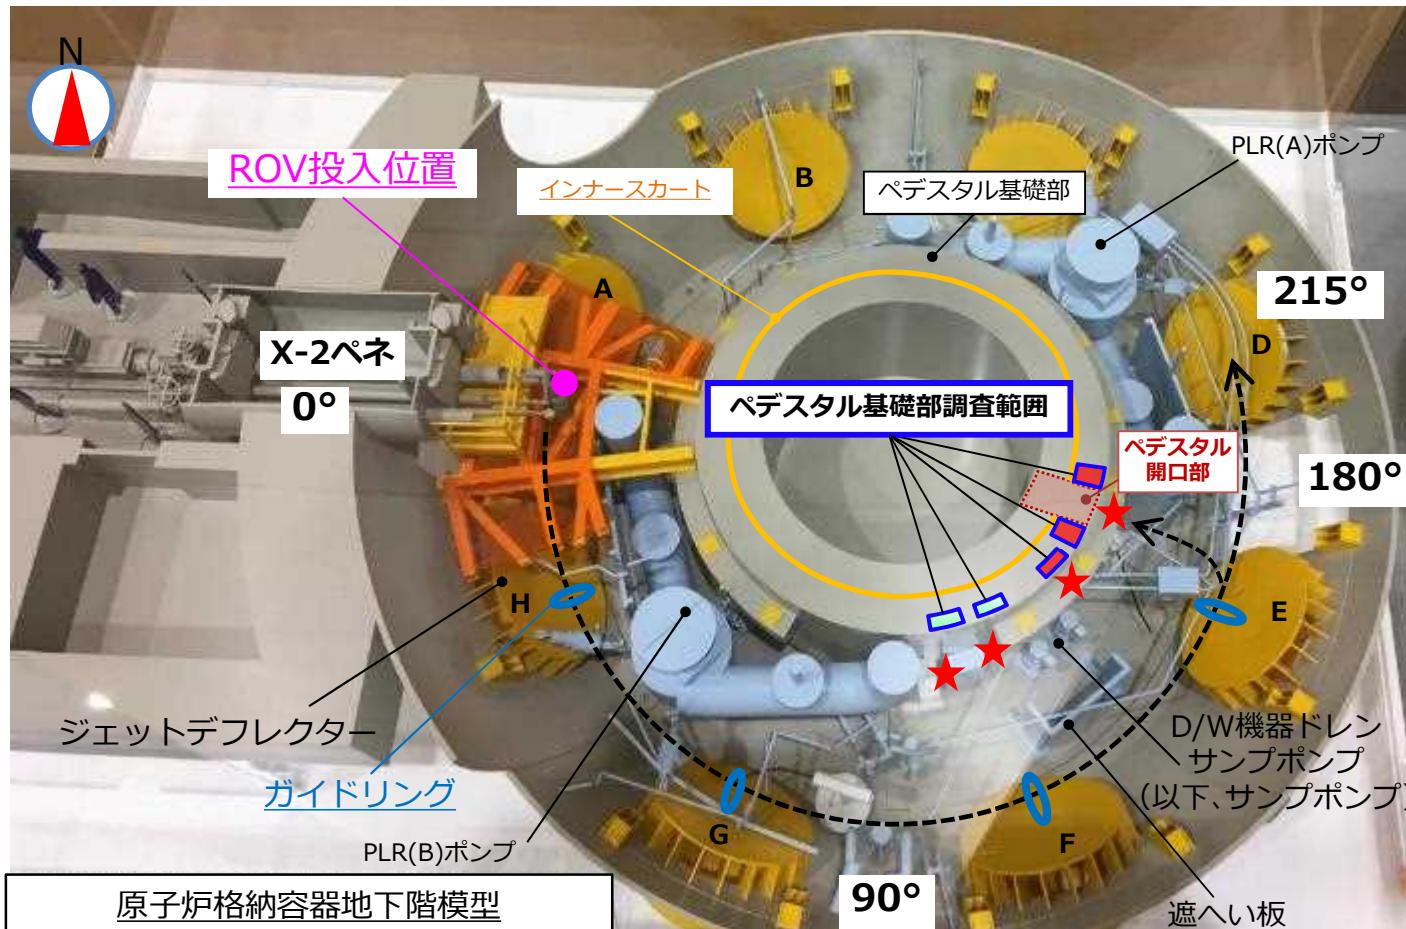
★: ROV-A2目視調査位置

- 調査範囲はPCV地下階の約90°から約180°（ペデスタル開口部含む）とし、カメラによる目視調査を実施
<主な調査箇所>
 - 既設構造物の状態確認及び堆積物の広がり状況・高さ・傾斜確認。
 - **ペデスタル開口部付近のコンクリート壁状況確認。（下図 ■ 調査箇所：■ 鉄筋露出、■ 露出無）**
 - ペデスタル内部の目視調査は調査実績等を踏まえ、最終でROV-A2を投入予定。

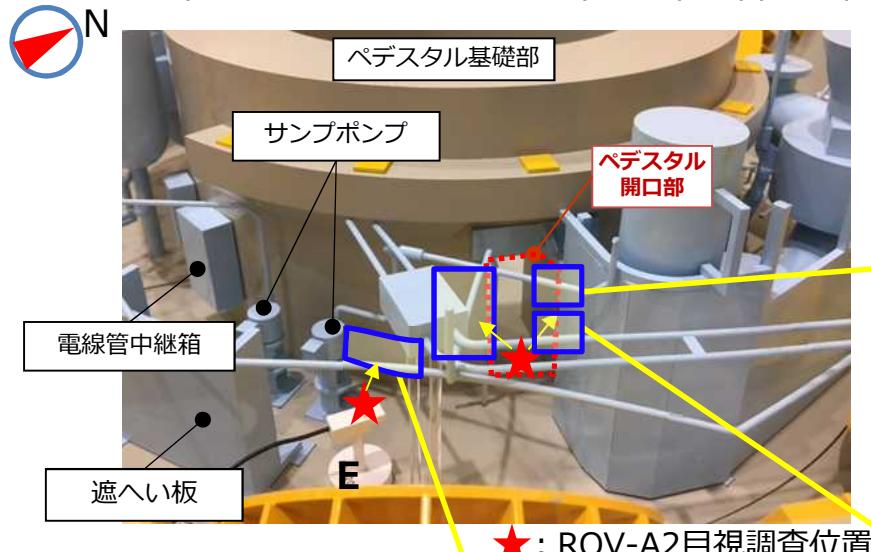
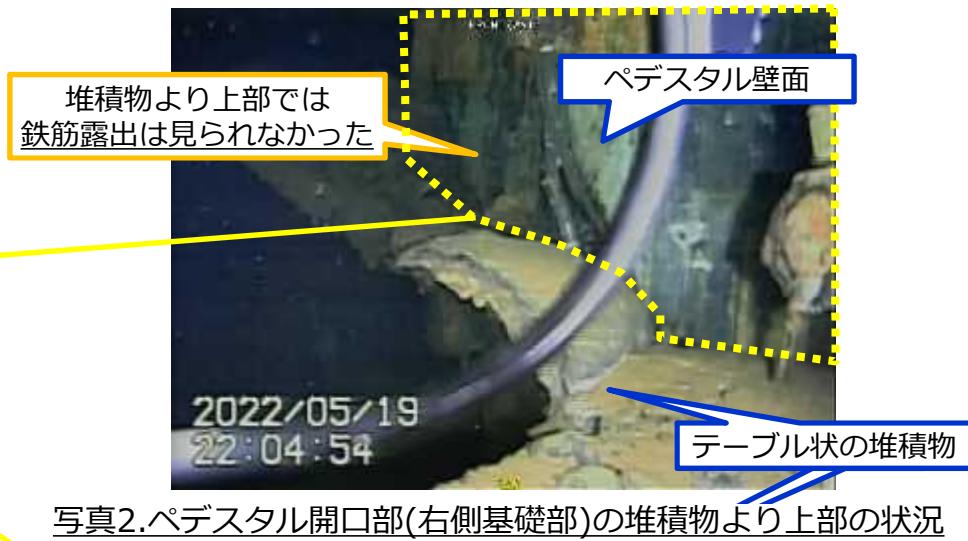
■ ペデスタル開口部壁面の状態(5月18、19日調査)

- テーブル状の堆積物があり、当該堆積物下部の壁面を確認したところ、コンクリートがなく、鉄筋、インナースカートが露出していることを確認。PCV底部にも堆積物があり、当該堆積物下部の状況は確認できず。ペデスタル開口部左右共に同様の状態。

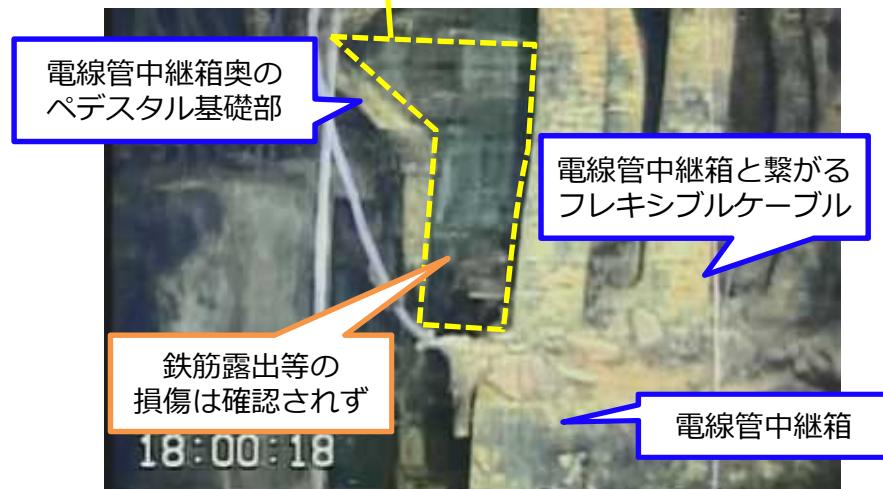
■ 電線管中継箱及びサンプポンプ付近の壁面の状況 (3月16日調査)

- PCV底部に堆積物があり、当該堆積物下部の壁面を確認することができなかつたが、目視可能な範囲のペデスタル壁面に鉄筋等が露出していないことを確認。

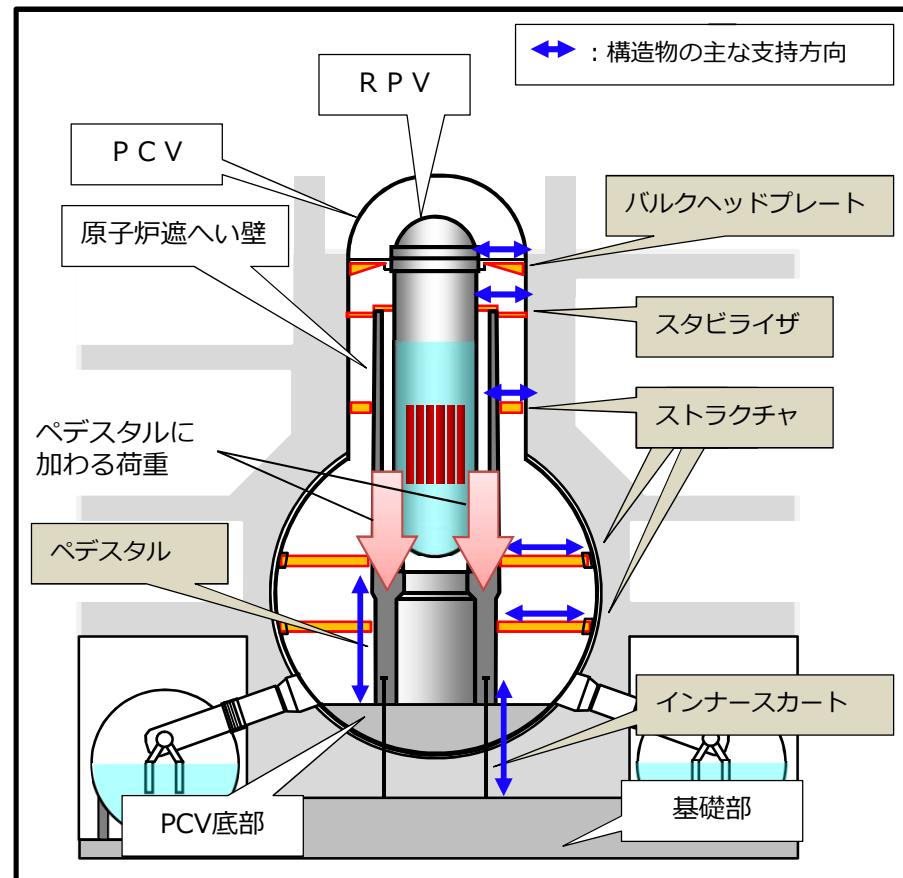
RPV支持構造物及び周辺構造物

- 原子炉圧力容器（以下、RPV）を支持する構造物と事故による支持機能への影響を下図に示す。
- 1号機は事故により燃料が溶け落ちており、当該影響を踏まえ、補助事業「廃炉・汚染水対策事業」にて、2016年度に国際廃炉研究開発機構（IRID）が圧力容器及び格納容器の耐震性・影響評価を実施し、ペデスタルの一部が劣化、損傷した状態において、所定の機能を維持することを確認（参考1～7）。

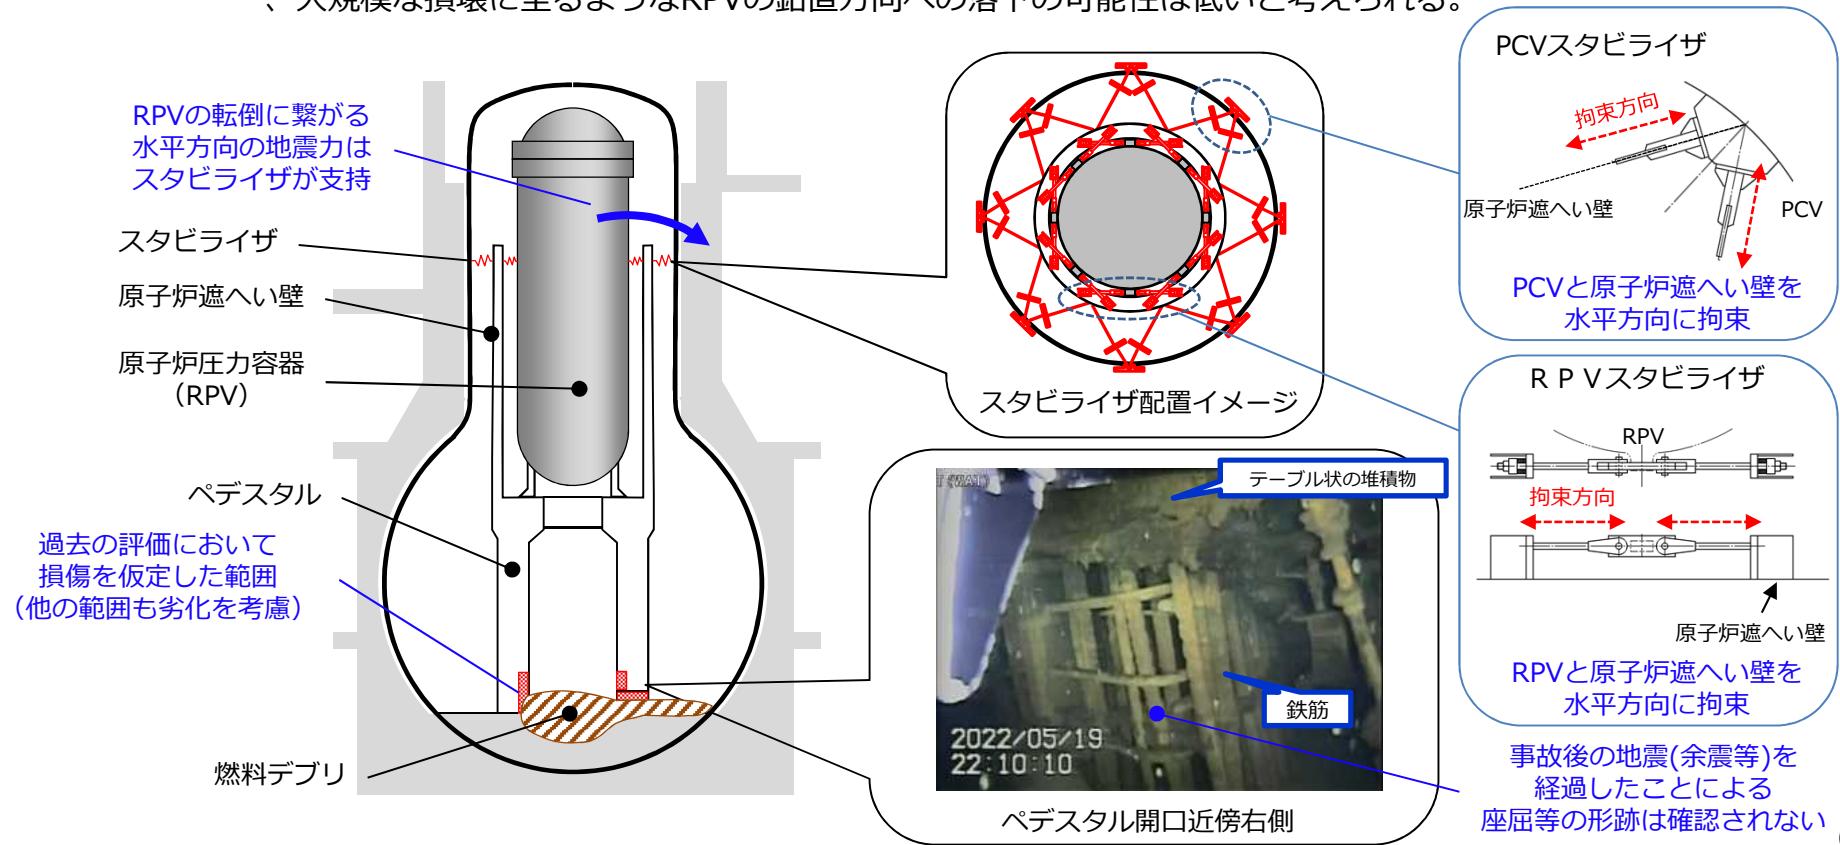
- 今後内部調査により知見の拡充、評価を実施していくが、現時点の情報等を基に、ペデスタルの損傷に伴うプラントへの影響を考察。
- ペデスタルの損傷により想定される支持すべき構造物の水平方向への移動、衝突や鉛直方向への落下については、以下の理由から、大規模な損壊等に至る可能性は低いと想定。

水平方向： RPVを水平方向に支持する構造物（スタビライザ等）があり、RPVの移動が拘束されていることから、PCV等を損傷させる様な衝突に至る可能性は低いと考えられる。

鉛直方向： RPVを鉛直方向に支持するペデスタルに損傷が確認された一方、事故に伴う燃料等の流出によりRPV重量は減少していること、ペデスタルの支持機能喪失を示す形跡（露出する鉄筋の座屈等）はみられないことから、大規模な損壊に至るようなRPVの鉛直方向への落下の可能性は低いと考えられる。

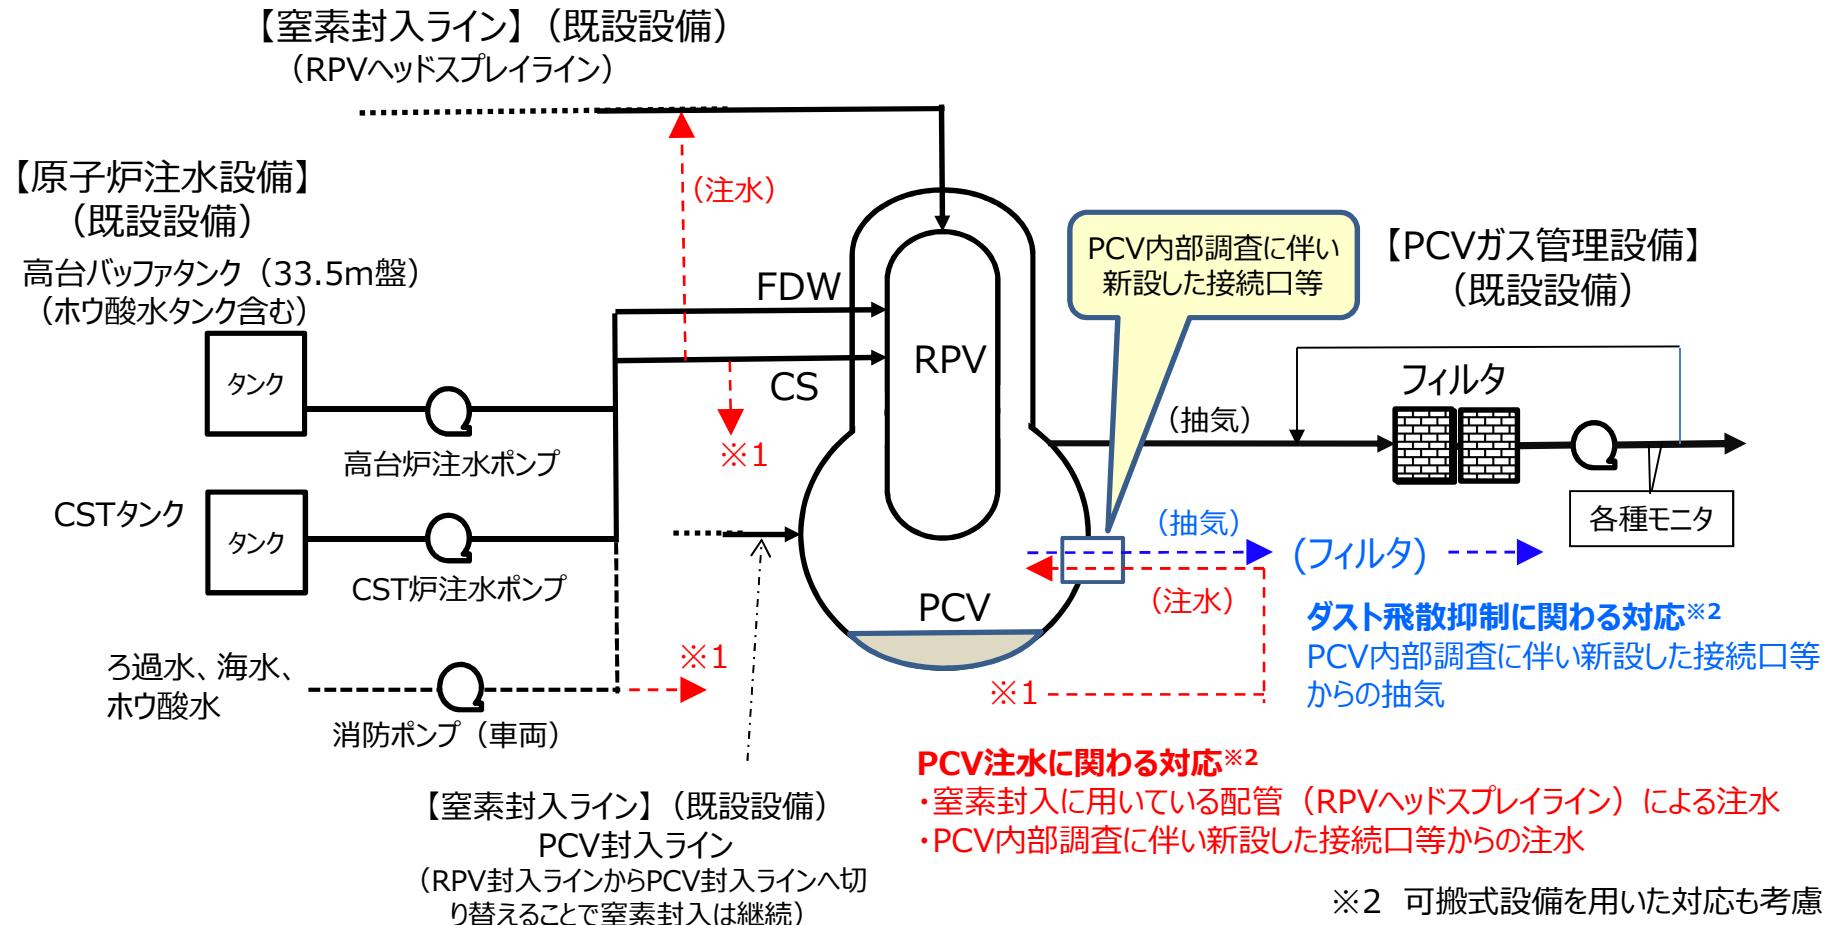
更なる措置に関わる対応イメージ

- 仮に既設設備を用いた注水が困難な場合でも、窒素封入に用いている配管（RPVヘッドスプレイライン）やPCV内部調査に伴い新設した接続口等の活用による対応についても検討する。

- 現在実施中の1号機使用済燃料取り出しに向けた大型カバーの設置（2023年度頃設置完了）により、ダストの直接的な放出の更なる抑制が可能となる。
- PCV内部調査に伴い新設した接続口等の活用による対応についても検討する。

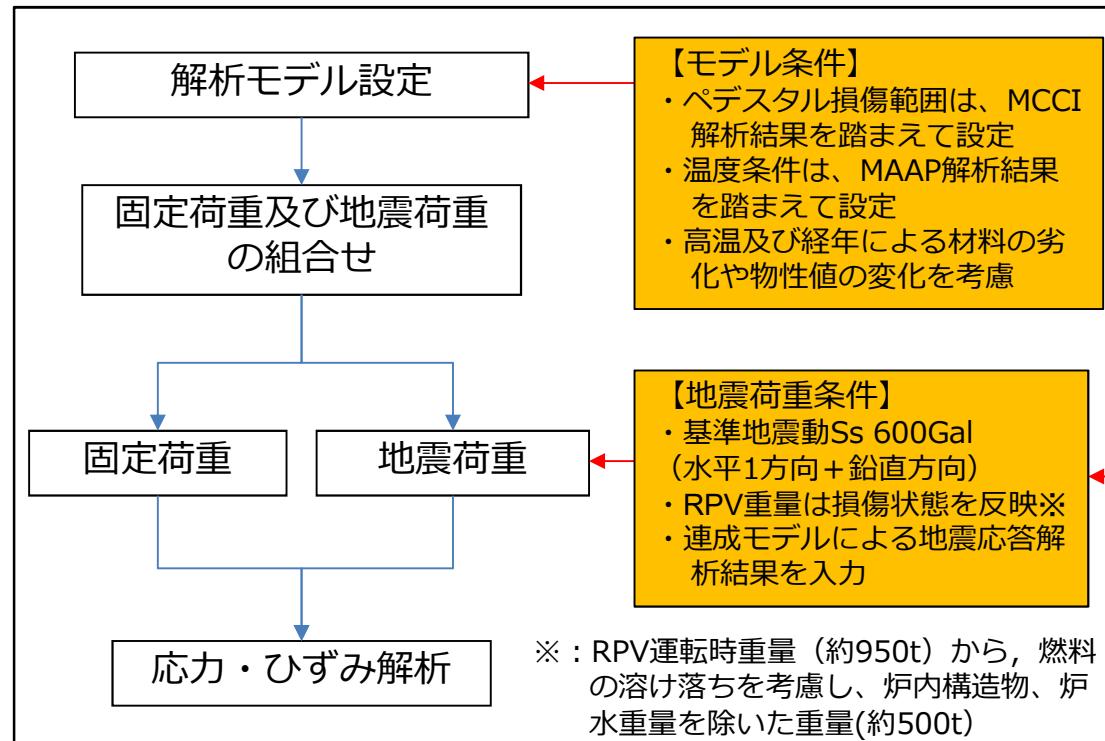
ペデスタル解析フロー

■ 耐震性・影響評価におけるペデスタルの解析方法

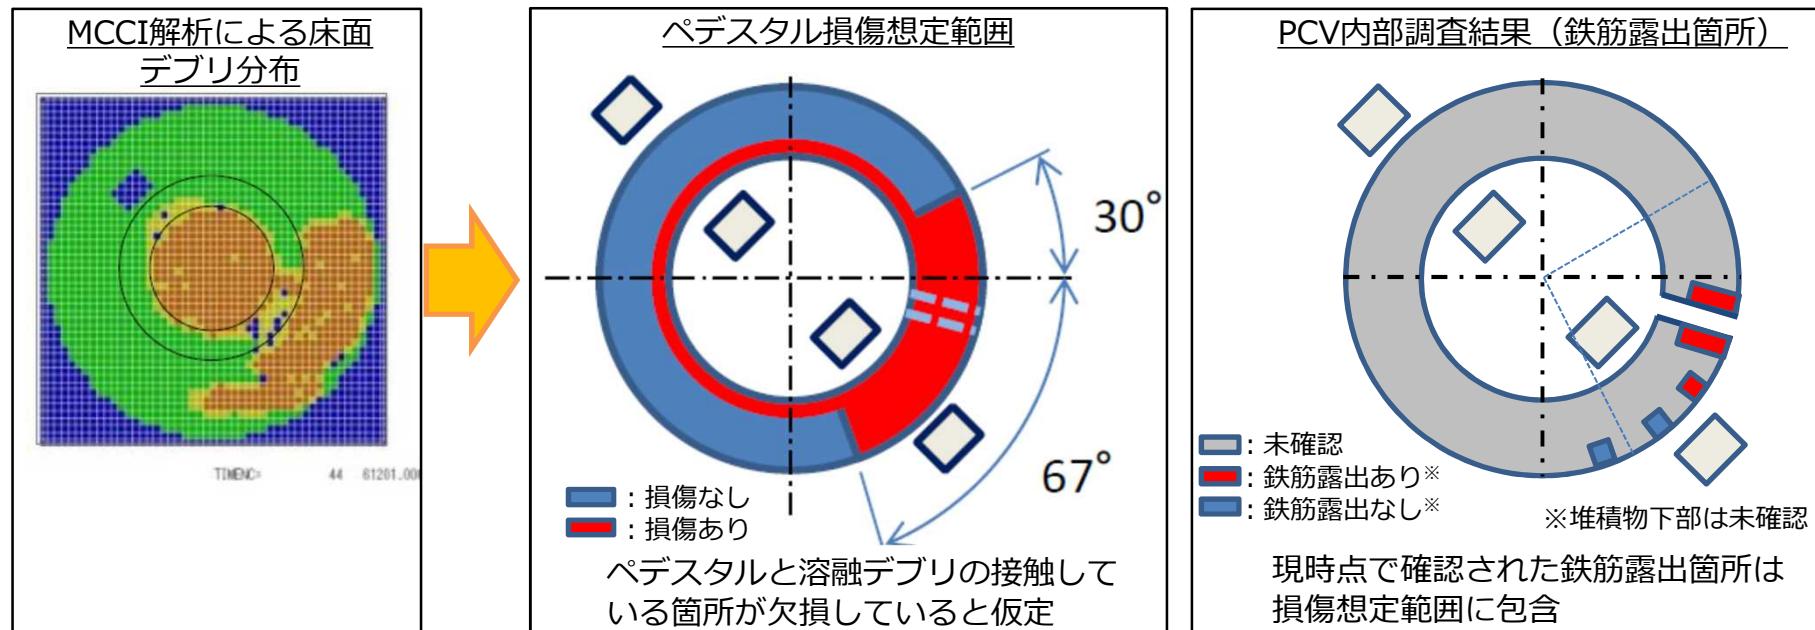
➤ モデル損傷範囲：MCCI解析結果を考慮し設定

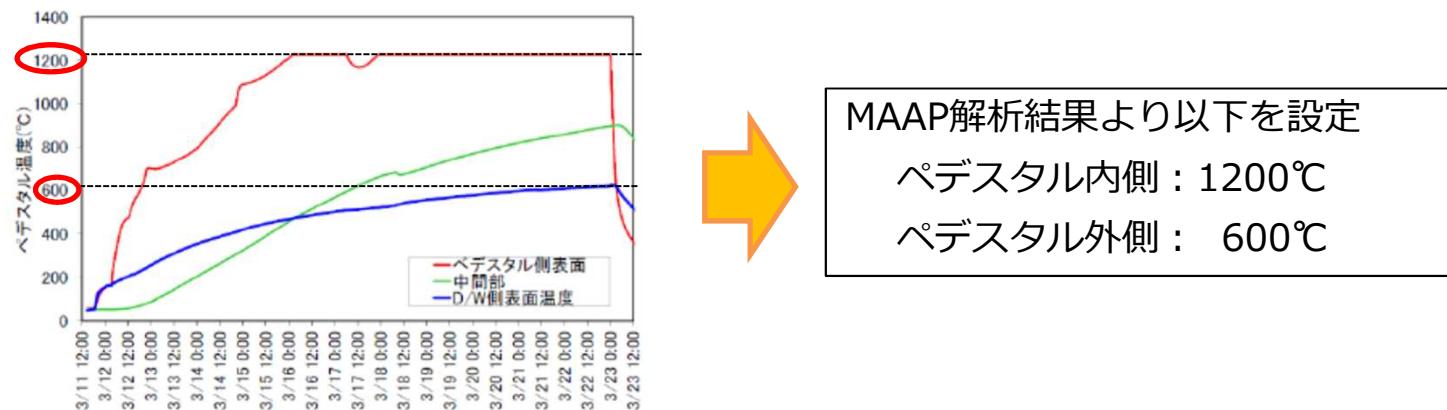
➤ 温度条件：MAAP解析結果を考慮し設定

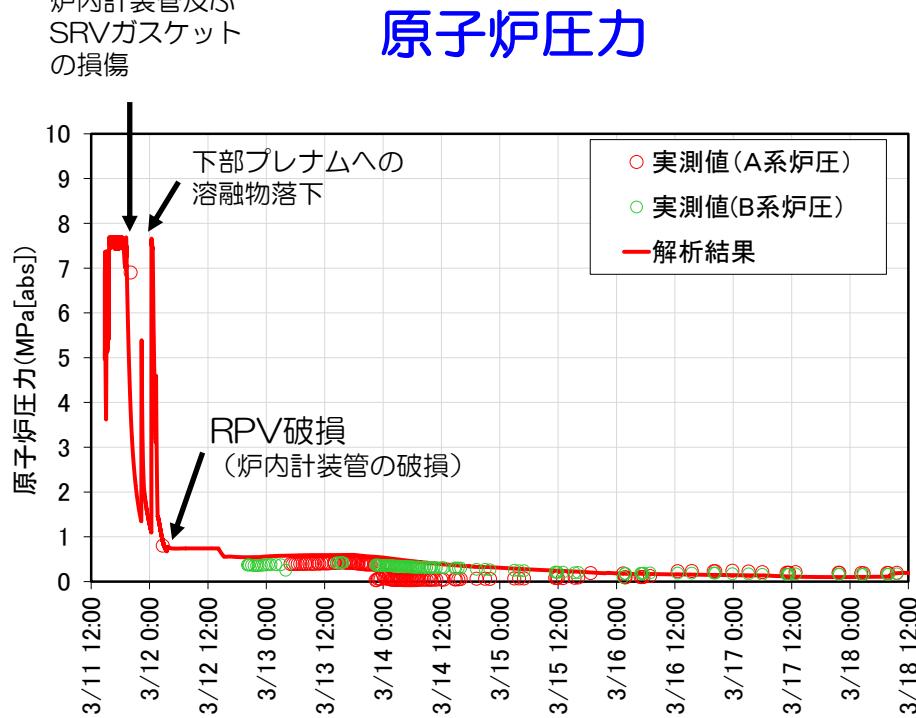
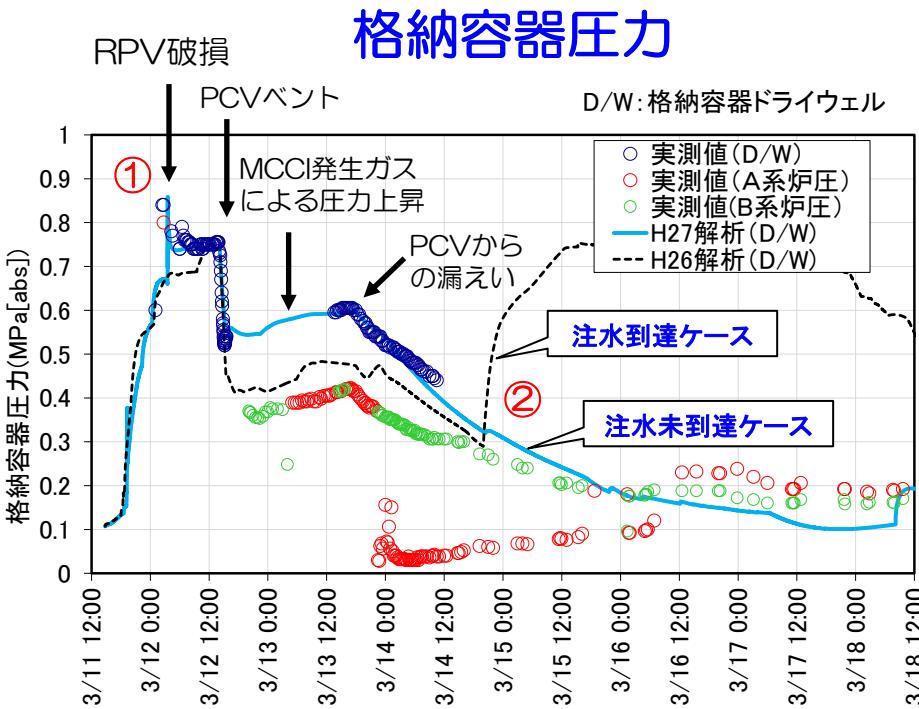
炉内計装管及び
SRVガスケット
の損傷

RPV破損は、炉内計装管の破損
(計装管内に流入した燃料デブリが
一旦固化するが、再発熱して
計装管破損に至る)
(KAERI試験結果と類似の傾向)

- ① **1次系モデル改良**
(水素発生量増大でピーク再現)
- ② **消防車からの注水量を0と設定**
(H26解析のような注水後の蒸気発生による圧力上昇なし)

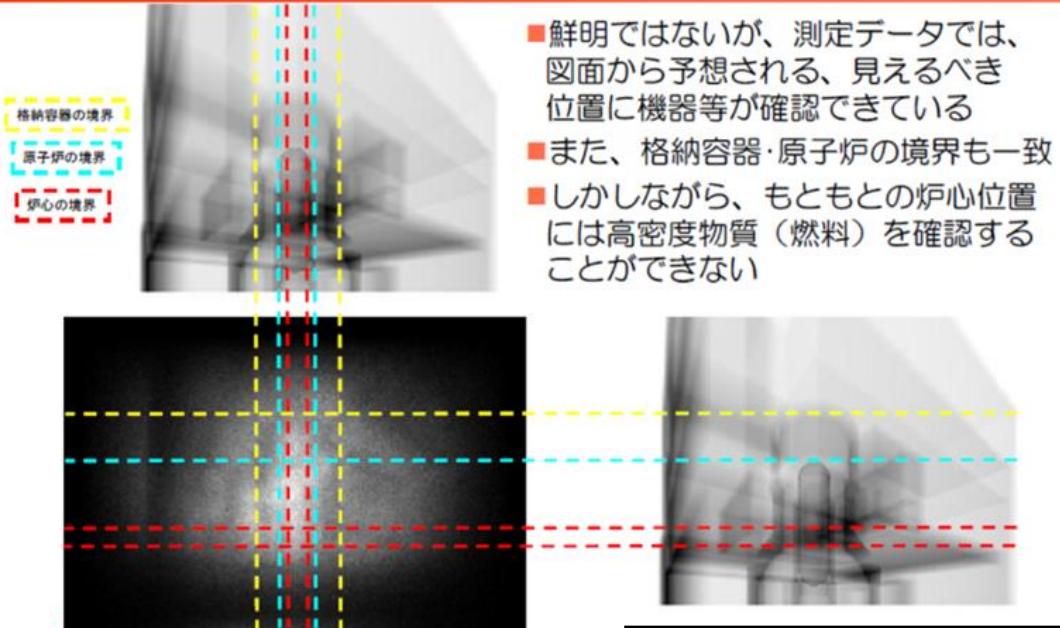
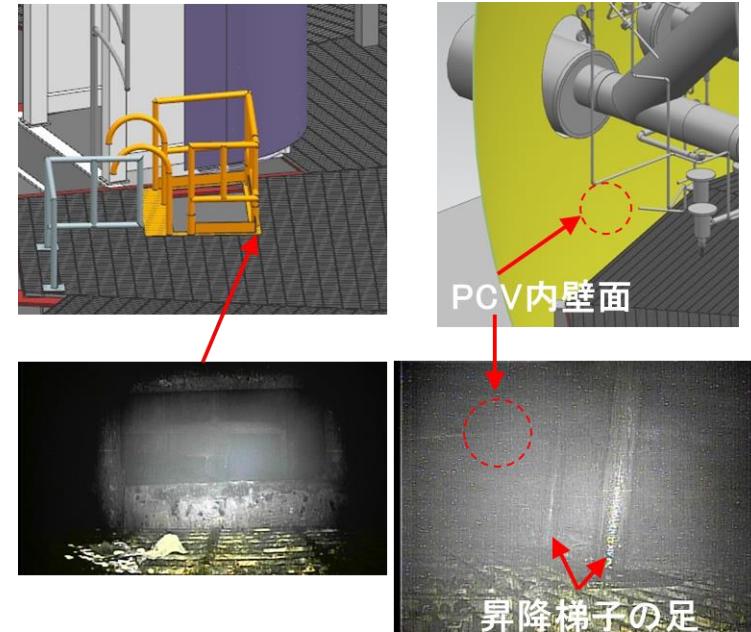
ミュオンによる測定結果
(H27年3月)では、
もともとの炉心位置には、
高密度物質（燃料）を
確認することはなかった
