1号機 PCV内部調査の状況について

2022年5月31日

技術研究組合 国際廃炉研究開発機構
東京電力ホールディングス株式会社

1号機 原子炉格納容器内部調査の状況について

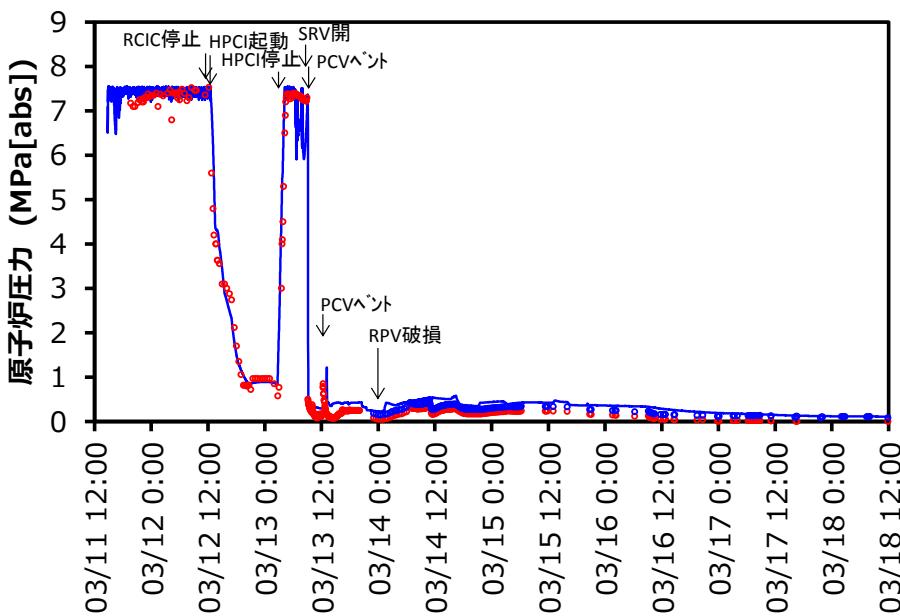
原子炉圧力

原子炉圧力挙動を概ね再現

(HPCIによる注水挙動などを調整した結果)

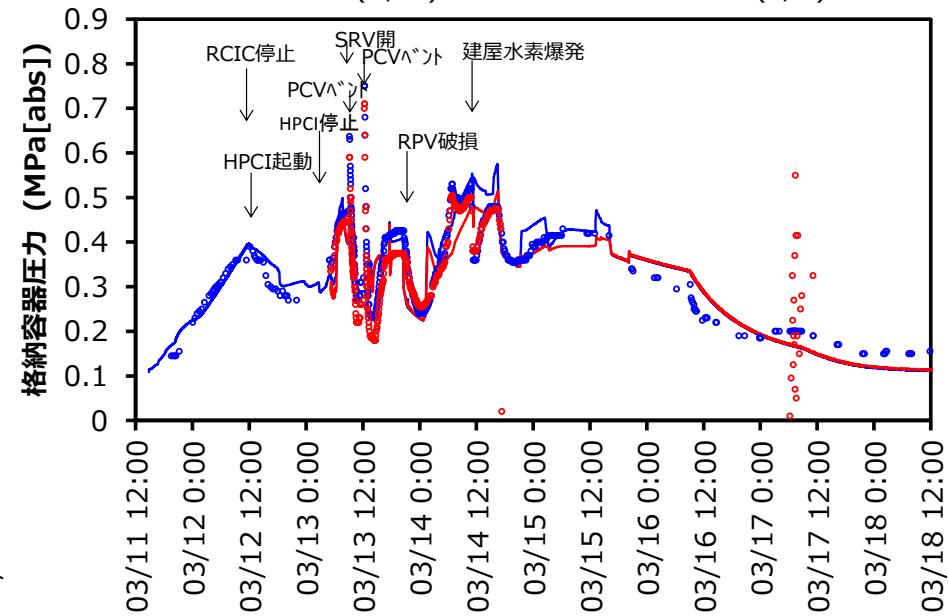
格納容器圧力

格納容器圧力挙動を概ね再現

(消防車注水量及び格納容器ベント漏えい面積を調整した結果)

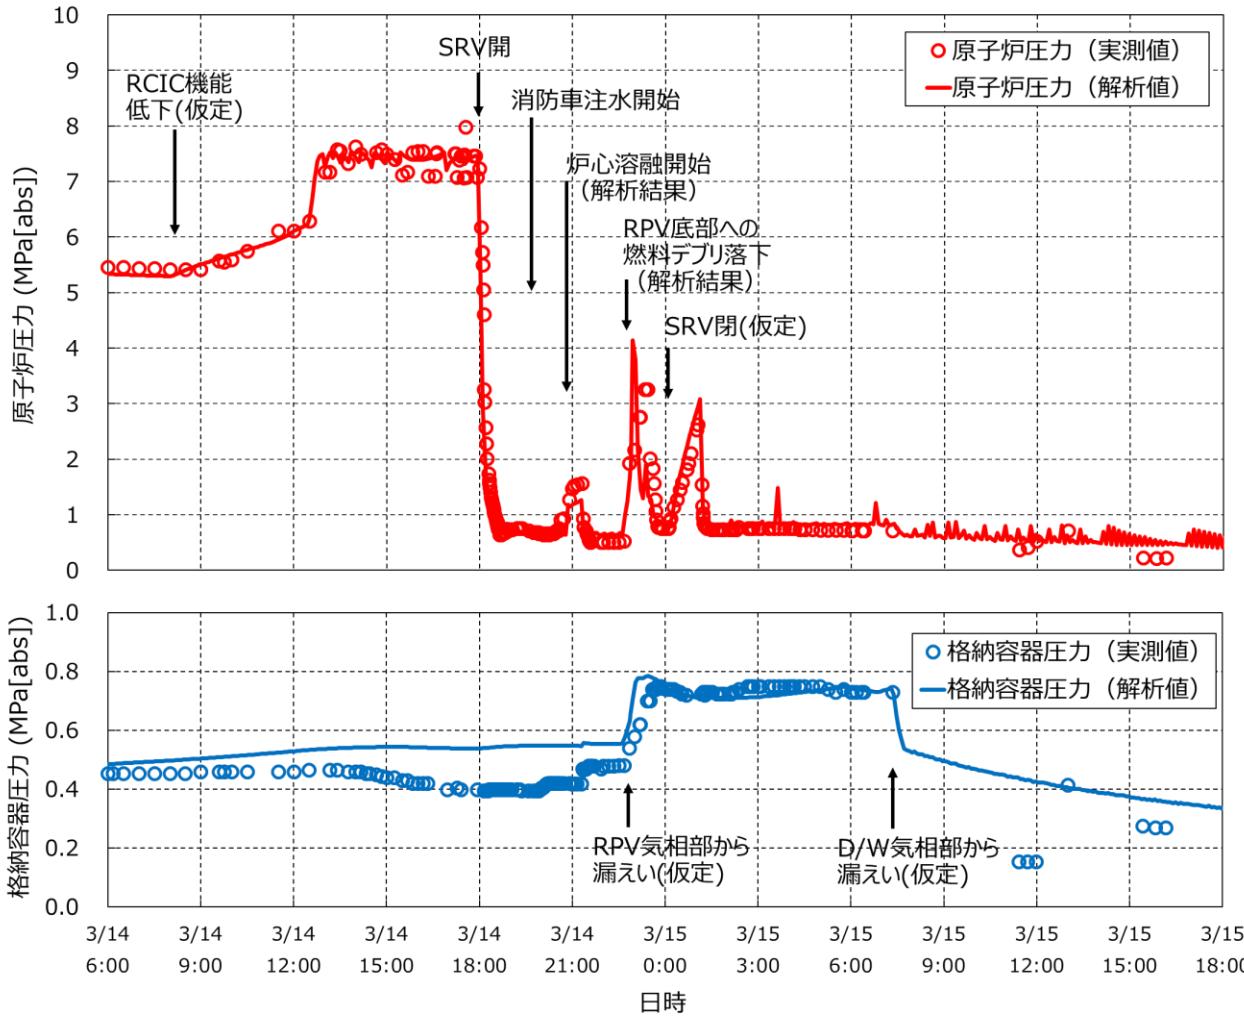
3回の圧力ピークが発生した
非常に複雑な現象

消防車による間欠的な注水
(注水量を含む), SRV弁開閉等
の境界条件や水素発生・RPV
気相部からの直接漏えい等の
物理現象モデルを調整

原子炉圧力, 格納容器圧力
挙動を概ね再現

この過程においてRPV破損に
至るなど, RPV底部へ溶融物
が落下したとの推定は得られ
ていない

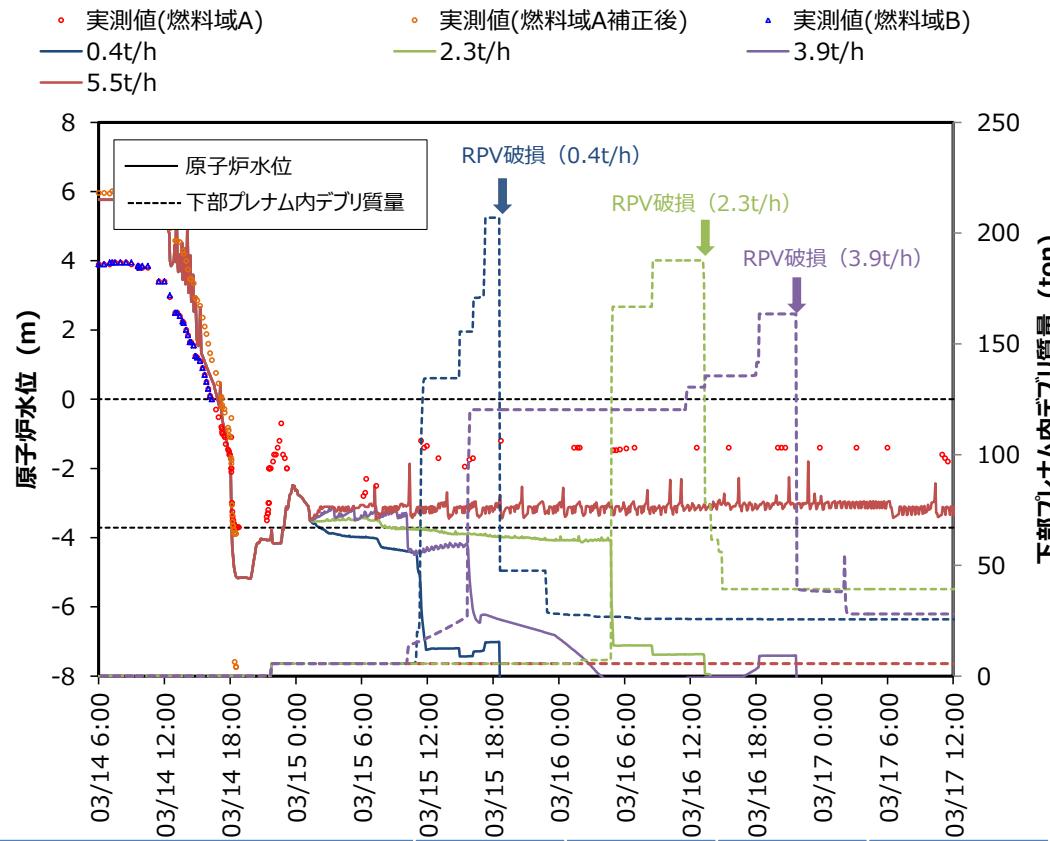
冷却に寄与した注水量	0.4 t/h	2.3 t/h	3.9 t/h	5.5 t/h
RPV内デブリ量	約25t	約39t	約28t	約110t
ペデスタル内側デブリ量 *1	約129t	約127t	約140t	なし
RPV破損の有無	破損あり			破損なし

冷却に寄与した注水量をパラメータとした感度解析を実施

注水量の僅かな差異により、RPV破損の有無に影響
(約4t/h未満の注水量ではRPV破損が発生)

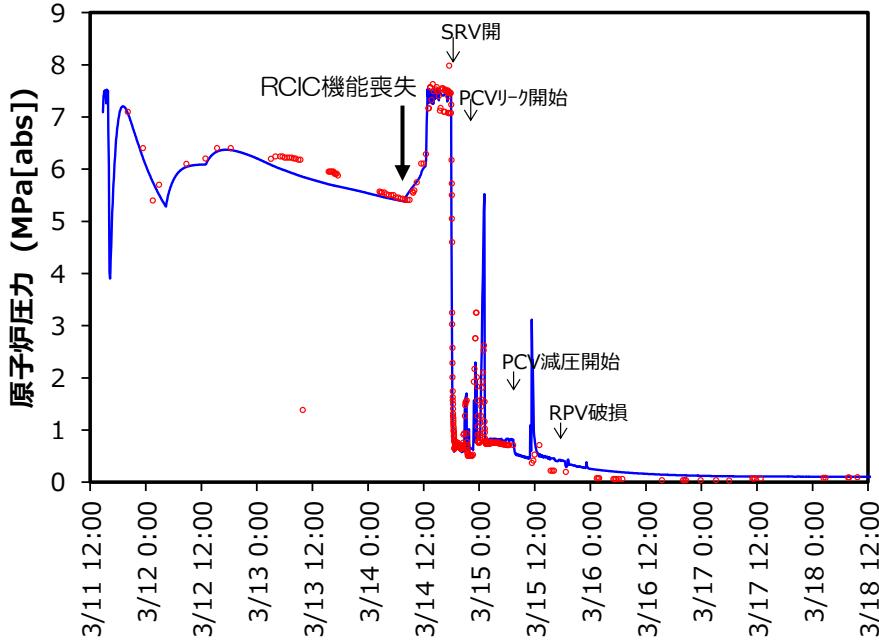
原子炉圧力

原子炉圧力挙動を概ね再現

- RCICタービンポンプモデル導入により、RCIC機能喪失までの再現性が向上
- 境界条件や物理現象モデルを調整し、原子炉減圧後圧力スパイク挙動を再現

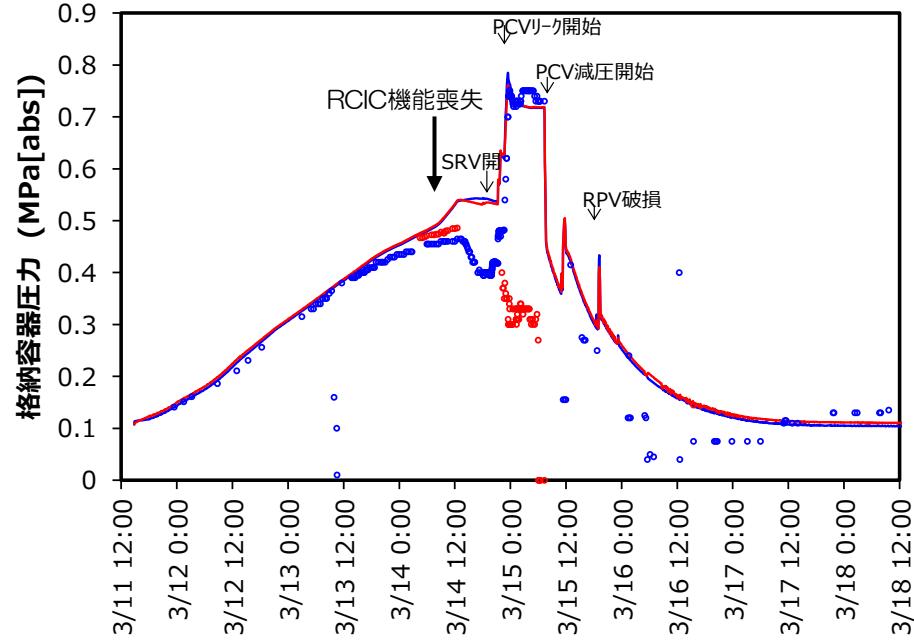
格納容器圧力

格納容器圧力挙動を概ね再現

(RCIC機能喪失後の格納容器減圧挙動の再現性は悪い)

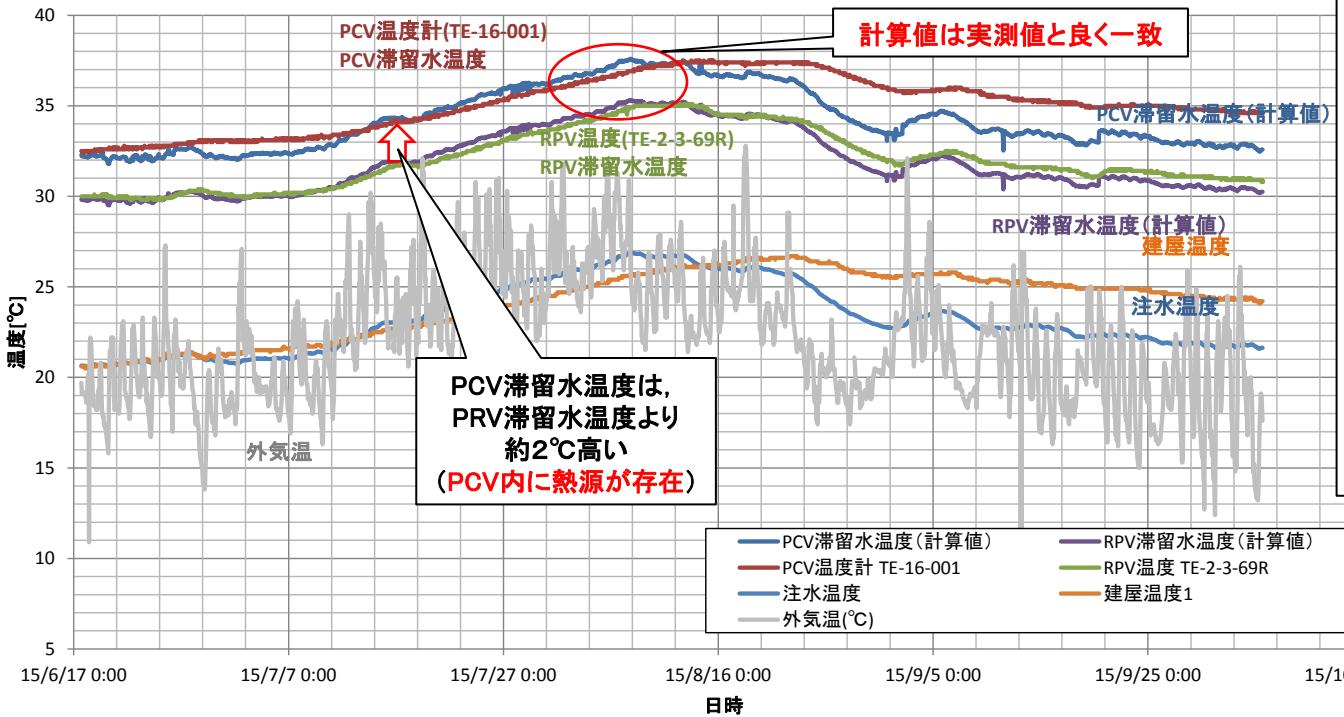
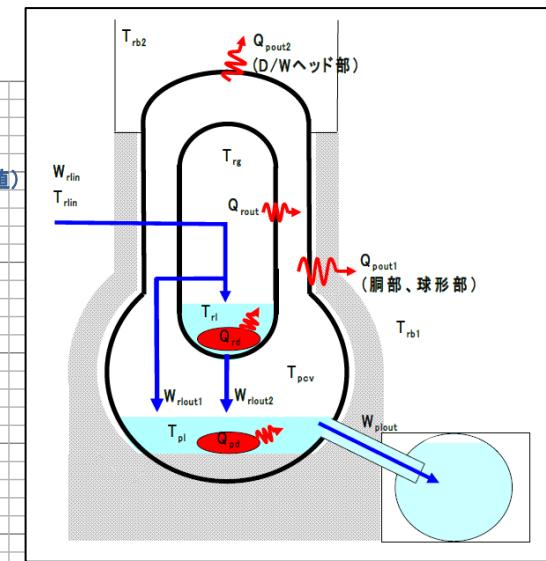
注水全てが、RPV内デブリ冷却に寄与していると仮定すると、
RPV内に約6割のデブリが熱源として存在

給水系からの注水が、再循環ポンプ部またはRPV破損部から漏えいして、冷却に寄与しない割合を5割と仮定すると、
RPV内に約3割のデブリが熱源として存在

RPVへ注水されている冷却水が、**RPV/PCV内の熱源**
(燃料デブリの崩壊熱起因)
によって、**滞留水温度まで昇温することを仮定した熱バランス評価**

入熱（注水 + 崩壊熱）と
PCV壁面から建屋/大気への放熱及び水温上昇とが
熱的にバランス

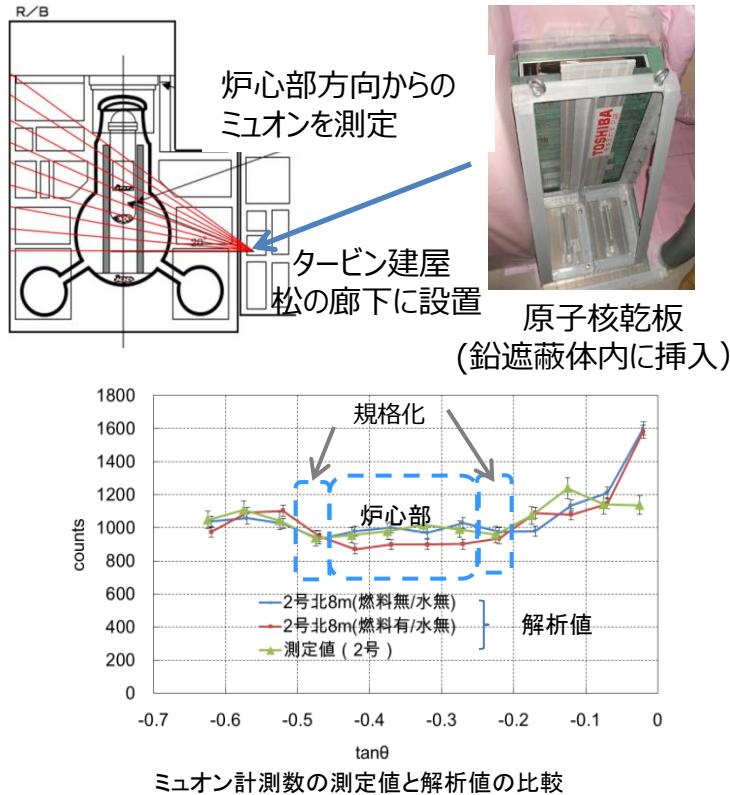
原子核乾板によるミュオン測定*1

炉心部のミュオン計測数の測定値と解析値の比較より、
炉心部構造体の残存率 = (9~36) ± 51% と推定

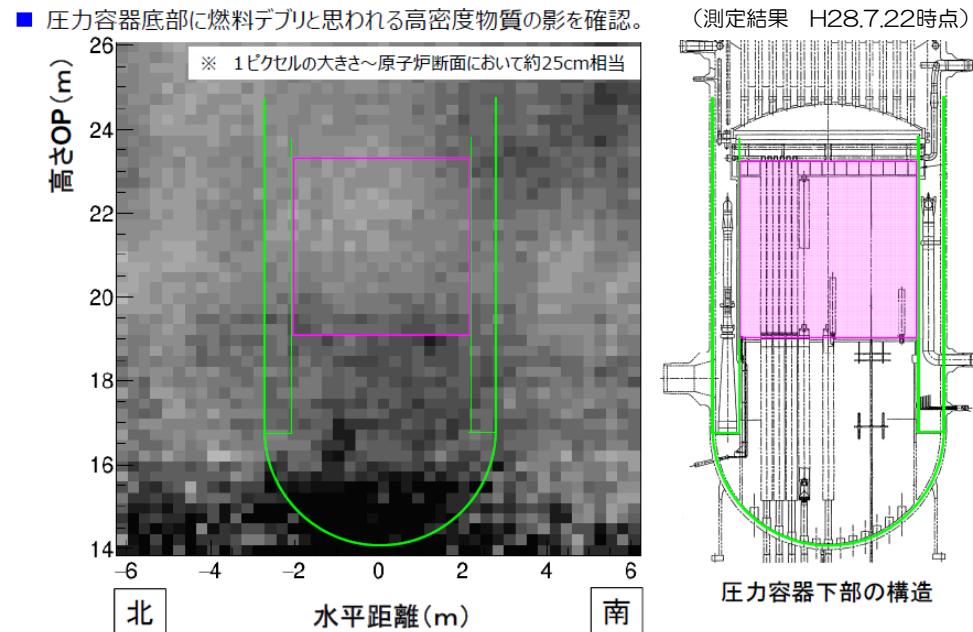
ミュオン透過法による測定*2

圧力容器底部に燃料デブリと考えられる
高密度の物質が存在していることを確認

下部プレナムに落下した燃料が
圧力容器底部に残存している
(炉心部は少ない)

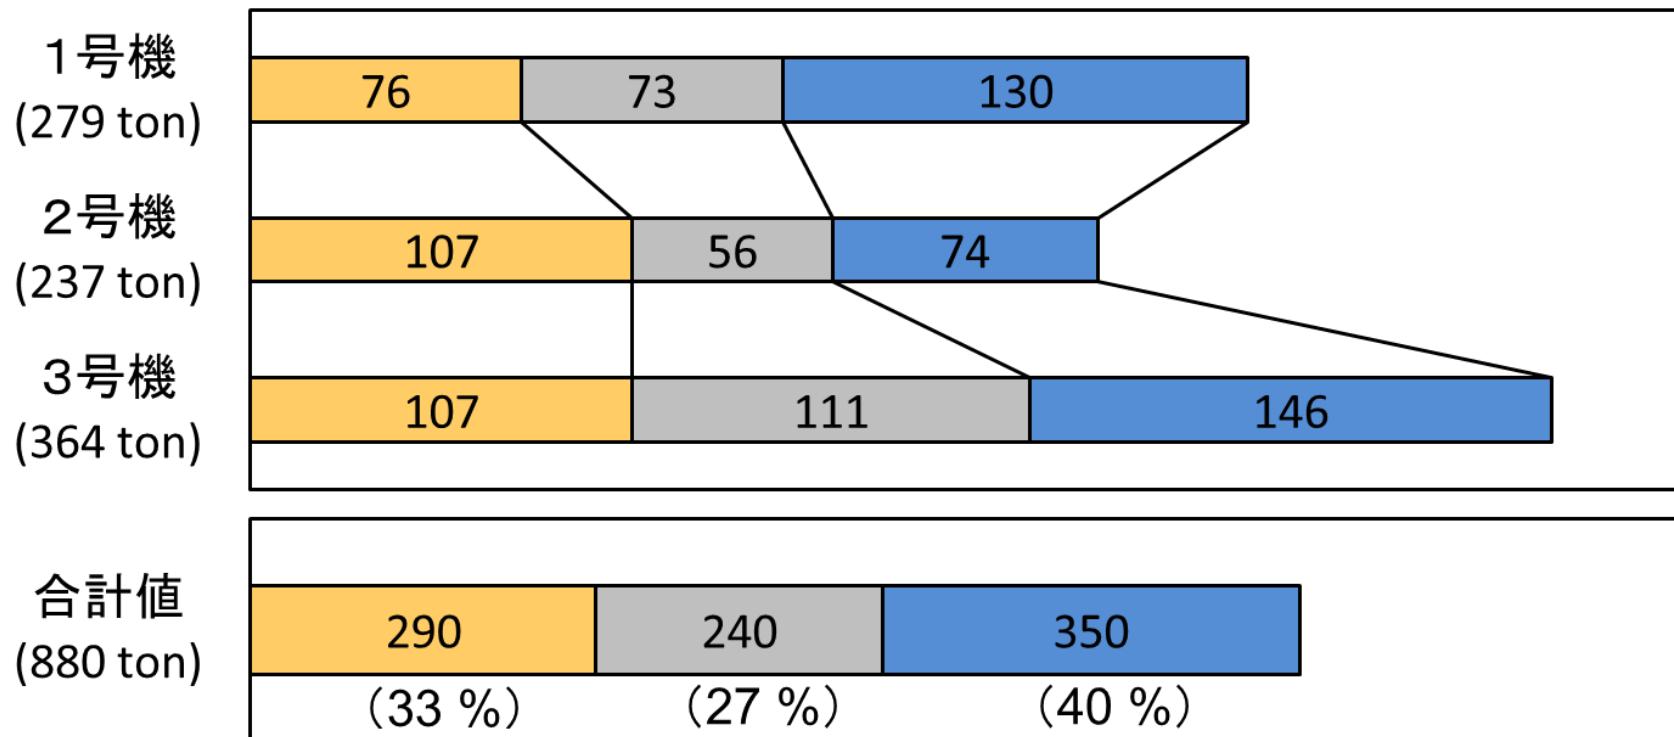
■ 燃料成分(UO₂等) □ 構造材成分(Zr,SUS等) □ コンクリート成分

- ・燃料デブリの合計重量は、約 880 ton (燃料成分 (UO₂等) の約3倍)
- ・1号機/3号機では、コンクリート成分が多く含まれる。
(現状のコンクリート成分評価結果の不確かさは大きい。)
